DIPLOMARBEIT

DER THALHOF IN REICHENAU AN DER RAX
Geschichte. Bestandsaufnahme. Revitalisierung.

Andrea Aschauer
0625880

Wien, März 2014

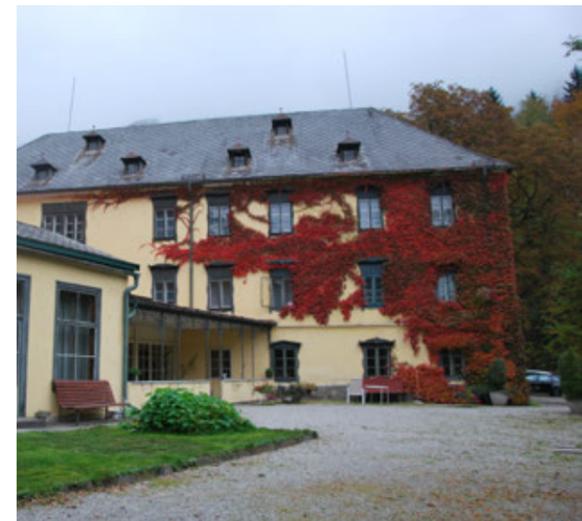
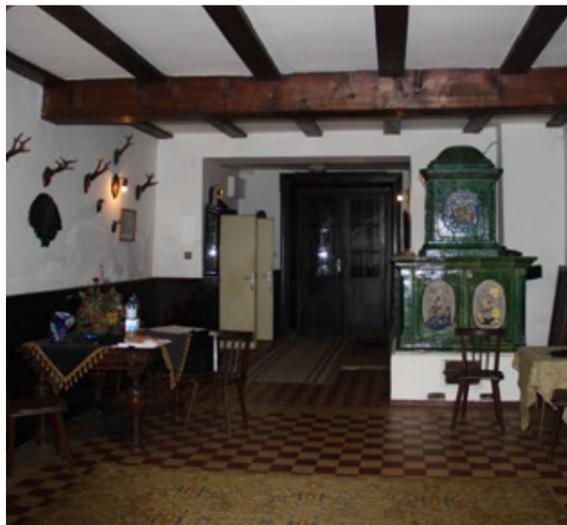
Abb. Bautechnik und Schäden, Herrenhaus

nen dichten Eindruck. Die Balkenköpfe der obersten Geschossdecke entlang der Traufe sind intakt und nicht vermorscht. Ein Feuchteproblem im aufgehenden Mauerwerk vom Erdreich her scheint auch nicht zu bestehen. Die Begehung durch einen Statiker bestätigte den guten Eindruck. Auch der Zustand der Geschosswischendecken ist unproblematisch.¹²⁸

schädigungen auf. Die Verblechungen der Dachgaupen sowie die des vorgezogenen Daches am Mittelrisalit sind von Rost überzogen.

- links oben** innenliegende Dachrinne
- mitte oben** Dachstuhl mit Sprengwerk
- rechts oben** Dachgaube
- links unten** Beschädigung in der Faserzementverkleidung
- mitte unten** Bewuchs durch wilden Wein im November 2012
- rechts unten** Bewuchs durch wilden Wein im November 2012

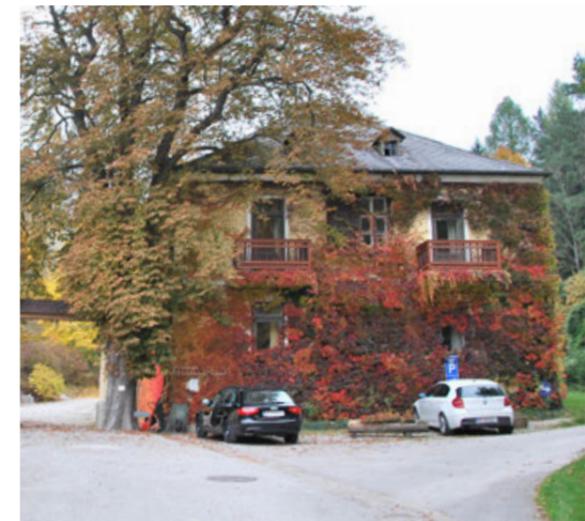
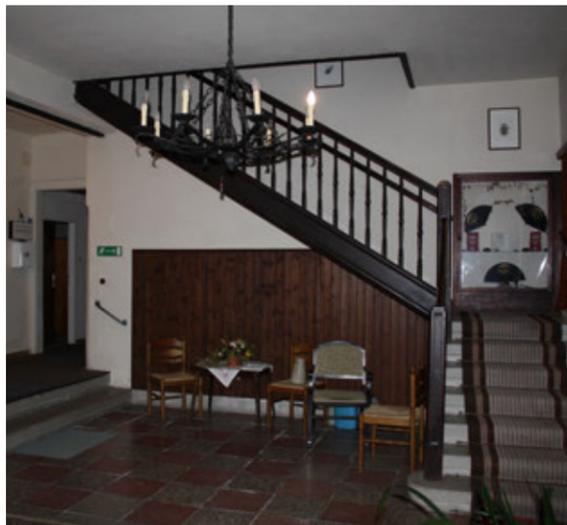
Abb. Bautechnik und Schäden, Hoftrakt

Die Bausubstanz des Hoftraktes ist in ähnlich gutem Zustand wie die des zuvor beschriebenen Herrenhauses. Die statische Expertise bestätigte diesen Eindruck.¹³⁰ Das Dach ist dicht und die Balkenköpfe der obersten Geschossdecke entlang der Traufe intakt und nicht vermorscht. Auch der Zustand der Geschosswischendecke ist unproblematisch. Allerdings gibt es ein gravierendes Feuchteproblem im aufgehenden Mauerwerk der östlichen Außenwand. Dort sind die Mauern im Erdgeschoss durch das hohe angrenzende Außenniveau erdanliegend. Durch das abschüssige Terrain fällt dort Stauwasser an

und durchfeuchtet die Mauern stetig. Die angrenzenden Innenräume sind von Schimmel befallen.

Wie schon am Herrenhaus sind auch hier für die Erhaltung der Putzfassade Sanierungsmaßnahmen notwendig. Die Putzoberfläche ist an einigen Stellen abgeplatzt und weite Teile der Fassade sind von Wilden Wein bewachsen, der scheinbar schon längere Zeit nicht mehr zurückgeschnitten wurde. Die Triebe bedecken auch schon Teile der verkleideten Fassadenflächen und beschädigt dort durch das Festsetzen in den Plattenstößen die Verkleidung. Die Verblechungen der Dachgaupen sind von Rost überzogen.

- links oben** liegender Dachstuhl
- mitte oben** liegender Dachstuhl
- rechts oben** Dachgaube
- links unten** Feuchteschäden an der westlichen Außenwand
- mitte unten** Bewuchs durch wilden Wein im November 2012
- rechts unten** Bewuchs durch wilden Wein im November 2012

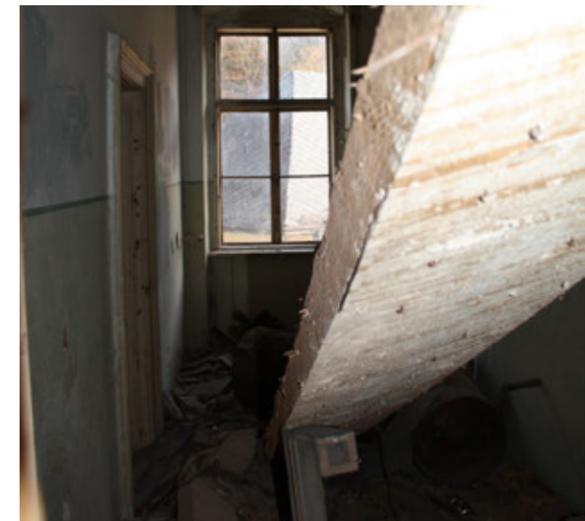
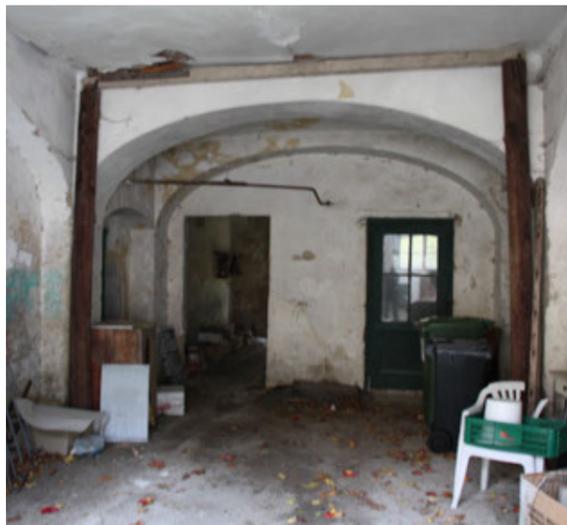
Abb. Bautechnik und Schäden, Hoteltrakt

Der Zustand der Bausubstanz des Hoteltraktes unterscheidet sich erheblich von den bisher beschriebenen beiden Baukörpern. Entlang der Dachtraufe dürfte sich Feuchtigkeit angesammelt haben, was zum Abmorschen einiger Balkenköpfe geführt hat, die in Folge auf die darunterliegende Geschossdecke gestürzt sind. Dasselbe Bild bietet sich auch an manchen Stellen der Geschossdecke zwischen erstem und zweitem Obergeschoss. Die Geschossdecke über dem Erdgeschoss scheint intakt zu sein. Die Empfehlung des Statikers lautete, die Dippelbau-

Wie an den beiden bereits beschriebenen Baukörpern gibt es an der Fassade Sanierungsbedarf. Die Putzoberfläche weist an einigen Stellen so große Fehlstellen auf, dass das darunterliegende Mauerwerk großflächig sichtbar ist. Die Verblechungen der Dachgaupen sind von Rost überzogen. Im nördlichen Bereich des Hauses, etwas mehr als die erste Fensterachse umfassend, gibt es breite Risse in den Innenwänden über alle Geschosse. Die Ursache könnte eine unterschiedliche Fundamentierung der beiden Gebäudeteile sein, wodurch es zu unterschiedlichen Setzungen und in Folge zu Rissen gekommen sein könnte. Fehlende Fensterflügel vieler Kastenfenster an der Westfassade verstärken durch Verunreinigung der Räume den desolaten Gesamteindruck des Hoteltraktes.

Die Räume wurden im aktiven Hotelbetrieb der letzten Jahre allerdings nicht benutzt. Dementsprechend dienten sie vielmehr als Lager für Mobiliar, Türen und Fensterflügel, usw. Wie bereits erwähnt führte ein Wasserschaden entlang der Dachtraufen zum Abmorschen von Deckenbalken, was zu einigen punktuellen Deckeneinstürzen verteilt über beide Obergeschosse führte.

- links oben** Dachstuhl mit wiederverwendeten Hölzern
- mitte oben** Dachstuhl mit wiederverwendeten Hölzern
- rechts oben** Deckenschaden im Dachraum
- links unten** Riss in eine Mauer im nördlichen Teil des Hoteltraktes
- mitte unten** Deckenschaden im 2.OG
- rechts unten** Deckenschaden mit herabgestürztem Deckentram
