## DIPLOMARBEIT

# **Die Jahrhunderthalle in Breslau – Geschichte und Instandsetzung einer 100 Jahre alten Ikone des Stahlbetonbaus**

**Patryk Filipczak**

Wien, November 2015

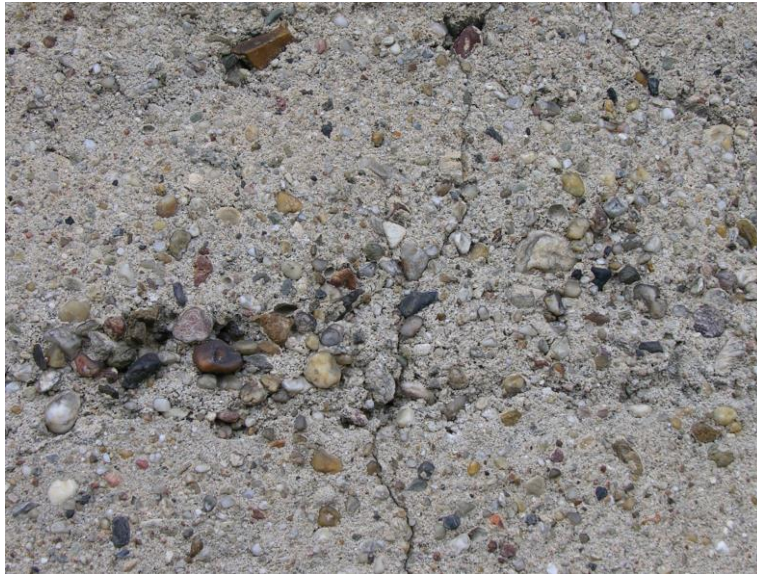
Abb. 6.1: Betonoberflächendetail der Westseite der Nordeingangsaufbauten: Kiesnest, Auswaschungen und Riss.

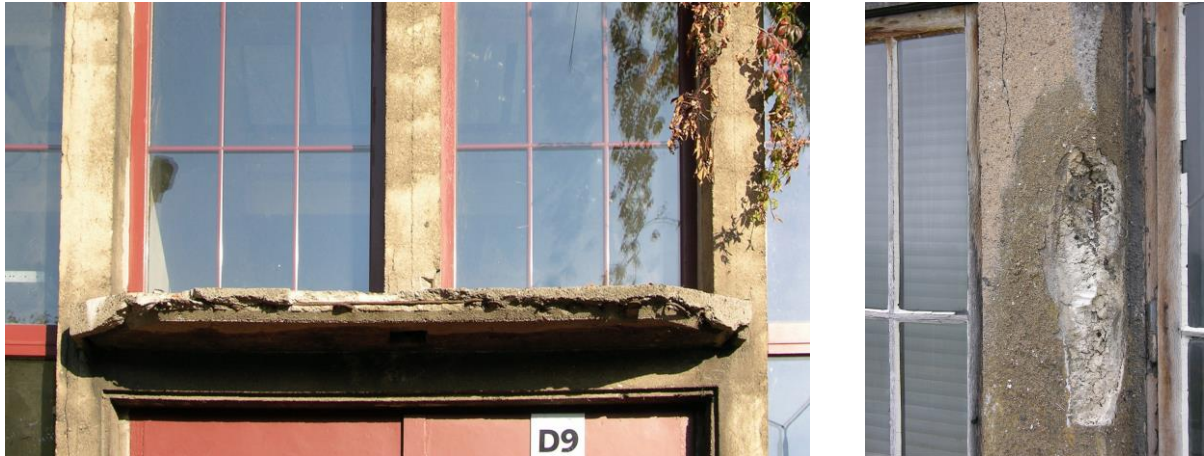
Abb. 6.3 (li.): Vordach eines Nebeneingangs zum Rundgang (Fluchtweg): Typ. Schadensbild aufgrund zu geringer Betondeckung der Bewehrung: Betonabplatzungen und freiliegende Bewehrung; Die Stützen der Fensterwand weisen Risse entlang ihrer Kanten auf (li. Stütze). Farbbeschichtung bzw. Flecken insb. an mittlerer Stütze sichtbar.

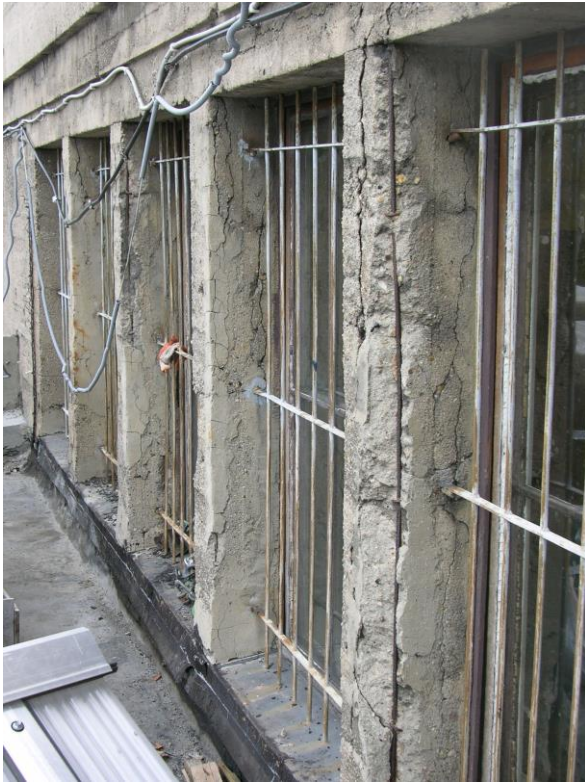
Abb. 6.5 (li.): Südseite der Haupteingangs-Aufbauten: Zu geringe Betondeckung und fehlende Bügelbewehrung; geringe Frostbeständigkeit des Betons. Abplatzungen über korrodierter Bewehrung der Fensterstützen; Rissbildung bis Bröckelzerfall; Schalenbildung unsachgemäßer Altsanierung.

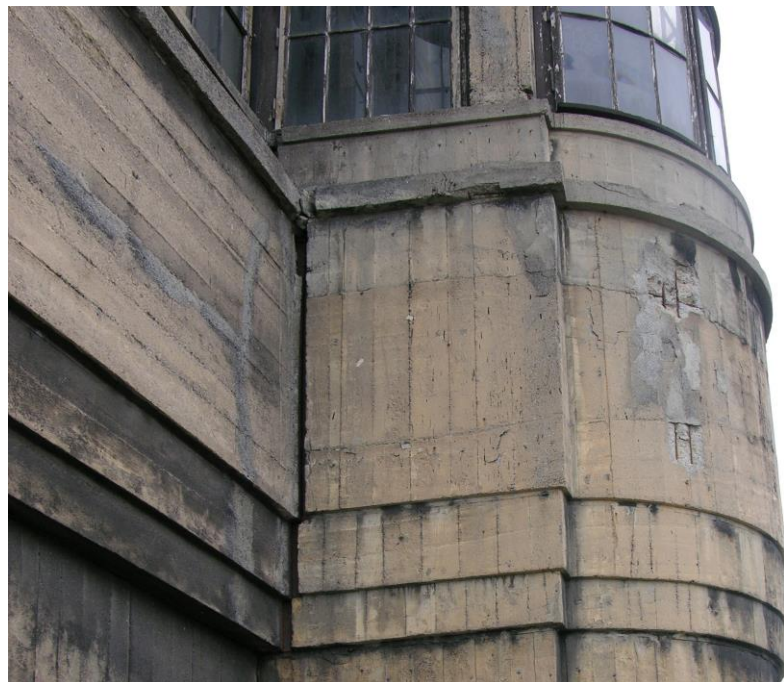
Abb. 6.7: Zugring und zugebautes externes Stiegenhaus der 1930er-Jahre mit ähnlichen Schäden: Abplatzungen, tlw. mit freiliegender korrodierter Bewehrung; unsachgemäße, sich lösende Reparaturen mittels Kunstharzspachtel; Risse; biogener Aufwuchs der Betonoberfläche.

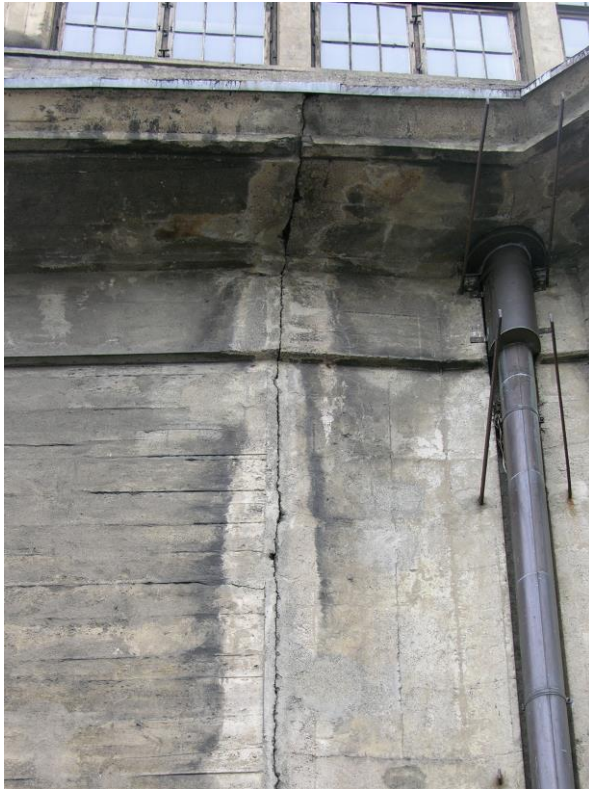
Abb. 6.8 (li.): Riss durch Arbeitsfuge zwischen Bauteilen unterschiedlicher Dicke, der bis zum Gesims reicht: Li. mit horizontaler Schalung die dünne Verbauung des Windrahmens; re. mit vertikaler Schalung massives Teil des Tragwerks. Versinterungen, Verschmutzung und biogener Aufwuchs der Betonoberfläche.

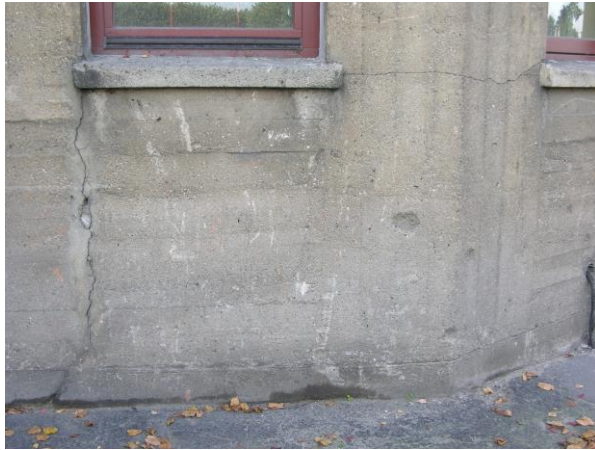
Abb. 6.12 (li.): Spannungsrisse im Bereich einer Fensteröffnung an der Nordwestseite. Typisches Schadensbild im Erdgeschoss. Vertikaler Trennriss mit Fortleitung in den Sockelbereich.

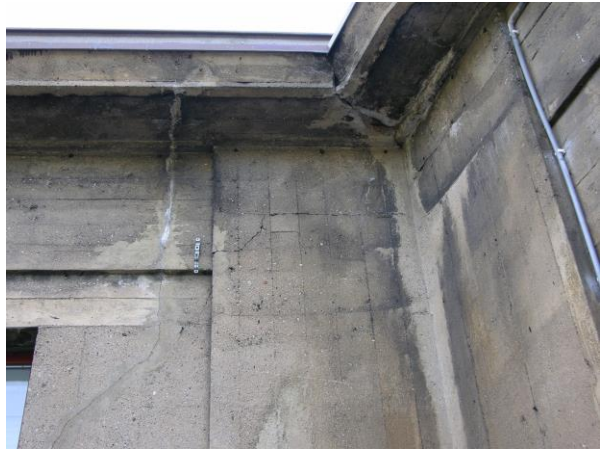
Abb. 6.13 (re.): Spannungsrisse im Bereich einer Fensteröffnung mit Fortleitung ins Gesims. Versinterungen und biogene Beläge.

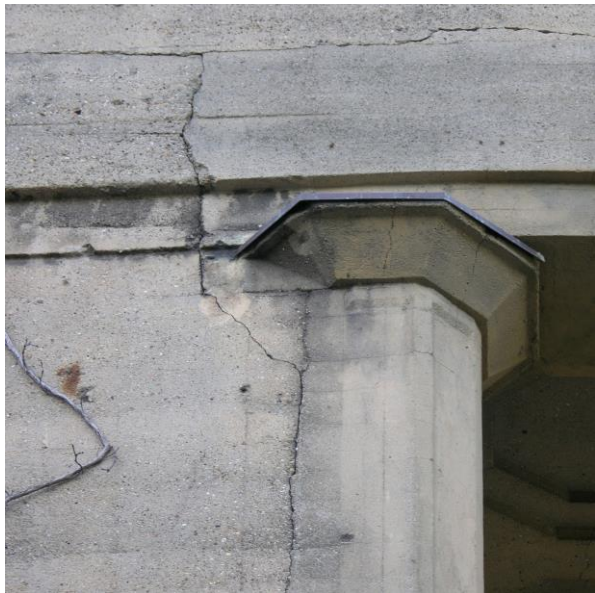
Abb. 6.14 (li.): Riss an Kontaktstelle der Erdgeschosswand mit Säule des Portikus beim Haupteingang; Verbunden mit Attika-Riss entlang einer Arbeitsfuge.

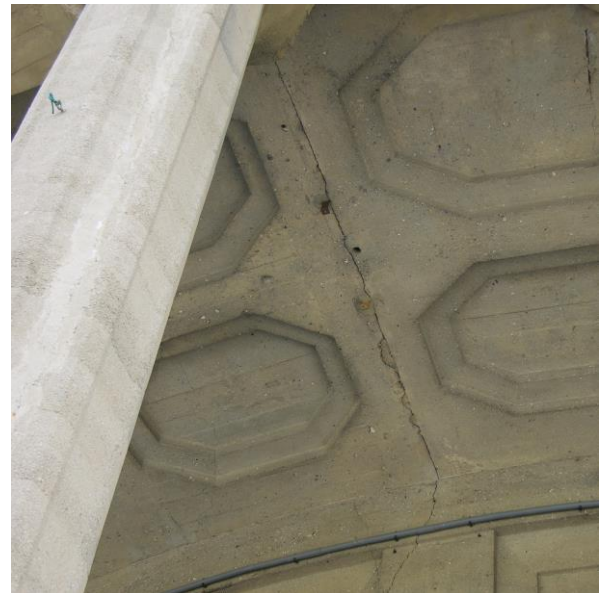
Abb. 6.15 (re.): Riss entlang einer Arbeitsfuge der Kassettendecke des Haupteingangs mit Fortsetzung in die Wand.

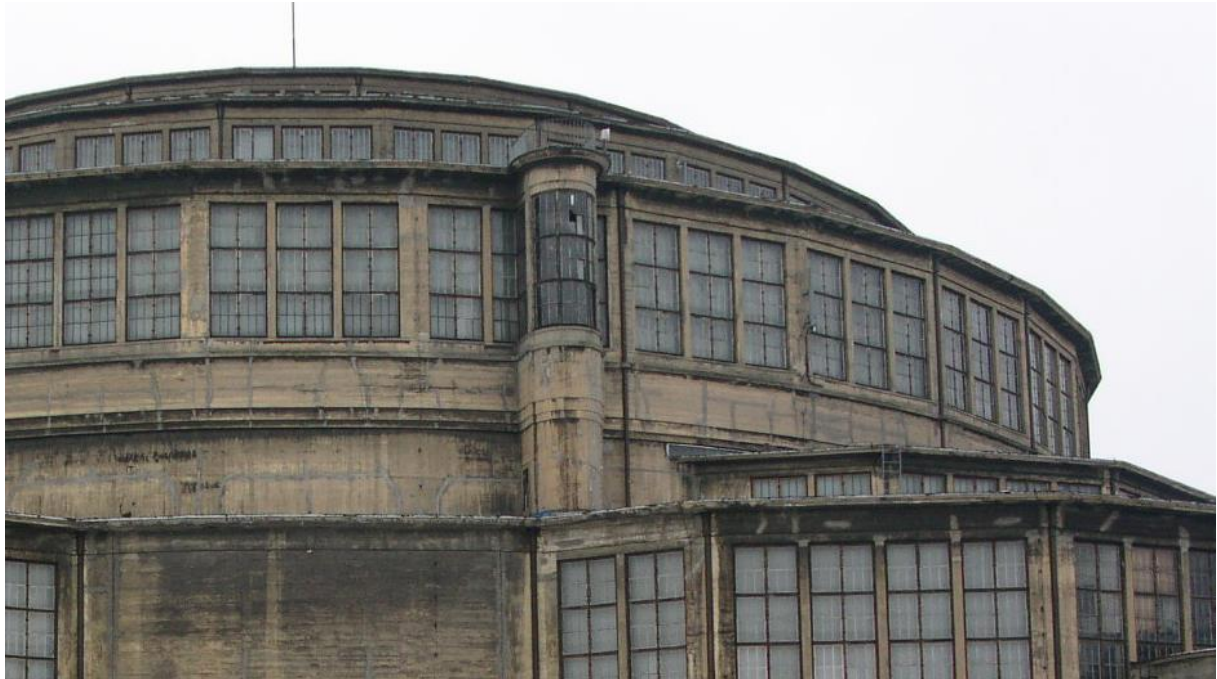
Besonders stark ausgeprägt waren die Spannungsrisse am Zugring (siehe Abb. 6.16 und Abb. 6.18) und entlang von Arbeitsfugen. An der Fassade traten sie außerdem häufig im Bereich von Tür- und Fensteröffnungen (siehe Abb. 6.13 und Abb. 6.12) sowie an großflächigen Außenwänden

Abb. 6.16: Nordwestfassade der Kuppel und West-Apside. Extern angebautes Stiegenhaus der 1930er-Jahre. Deutlich sichtbare Alt-sanierungen, v. a. der Risse des Zugrings und im Bereich des Windrahmens (Detail s. u.) sowie der Reparaturstellen unterhalb der Gesimse. Großflächige Verschmutzungen und biogener Aufwuchs.

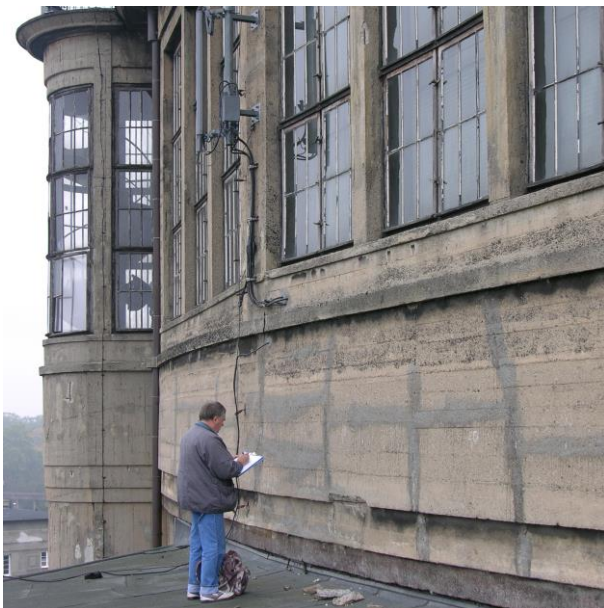
Abb. 6.17 (o.): Typisches Schadensbild im Bereich des Windrahmens. Die Spannungsrisse zwischen Tragwerk und der Verschalung wurden unsachgemäß verspachtelt.

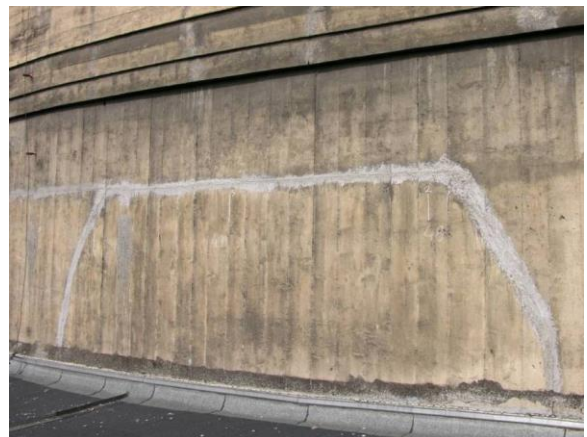
Abb. 6.18 (li.o.): Verspachtelte Risse des Zugrings. Betonabplatzungen an Zugring-Unterkante

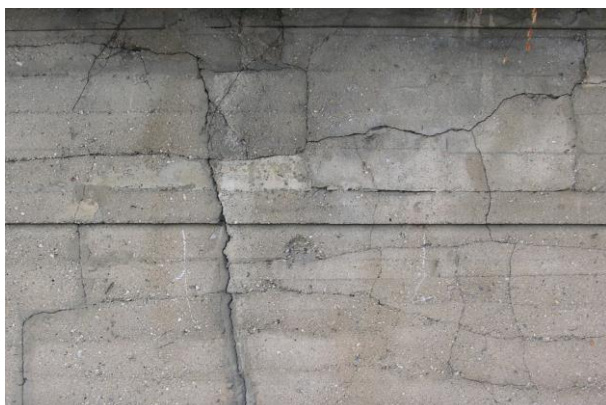
Abb. 6.19 (li.): Detail der Nordseite der Osteingangs-Aufbauten: Vertikal, horizontal als auch diagonal orientierte netzartige Trennrisse; tlw. entlang von Arbeitsfugen verlaufend. Die Ursache dieses Schadensbildes konnte nicht eindeutig geklärt werden.

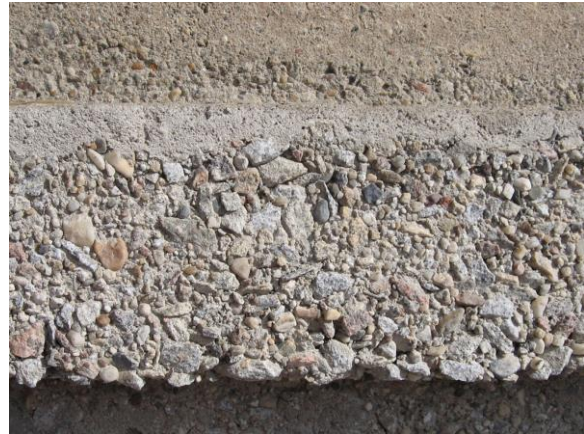
Abb. 6.22: Fassadendetail mit ausgewaschenem Feinkornanteil der Betonoberfläche

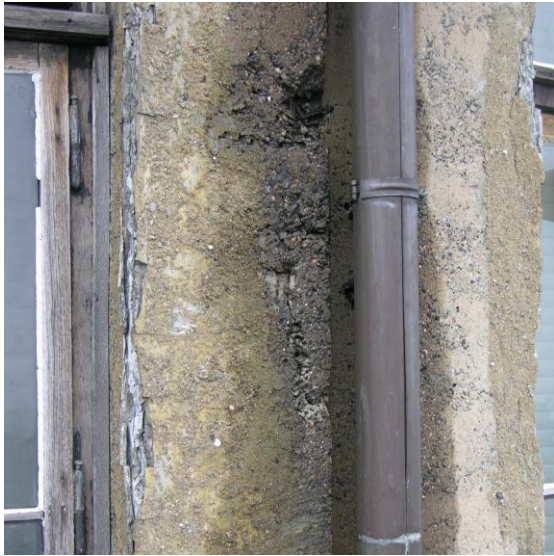
Abb. 6.23 (o.): Detail einer Fensterstütze mit Schaden aufgrund eines undichten Fallrohrs sowie unsachgemäßer Reparaturen von Kantenabplatzungen.

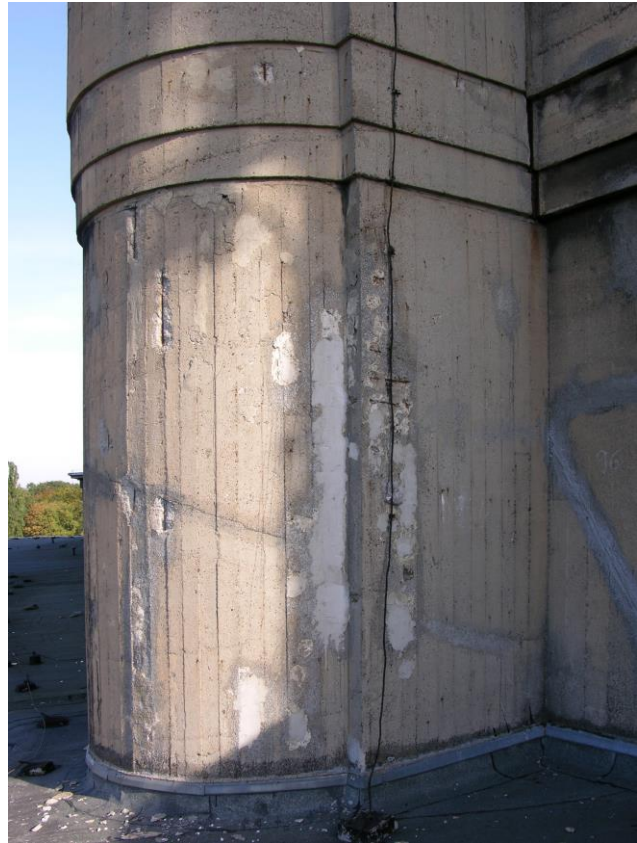
Abb. 6.24 (re.): Fragment des externen Stiegenhauses: Laienhaft ausgeführte, abplatzende Reparaturen; korrodierende Bewehrung mit abgesprengter Betondeckung und Rostfahnen.

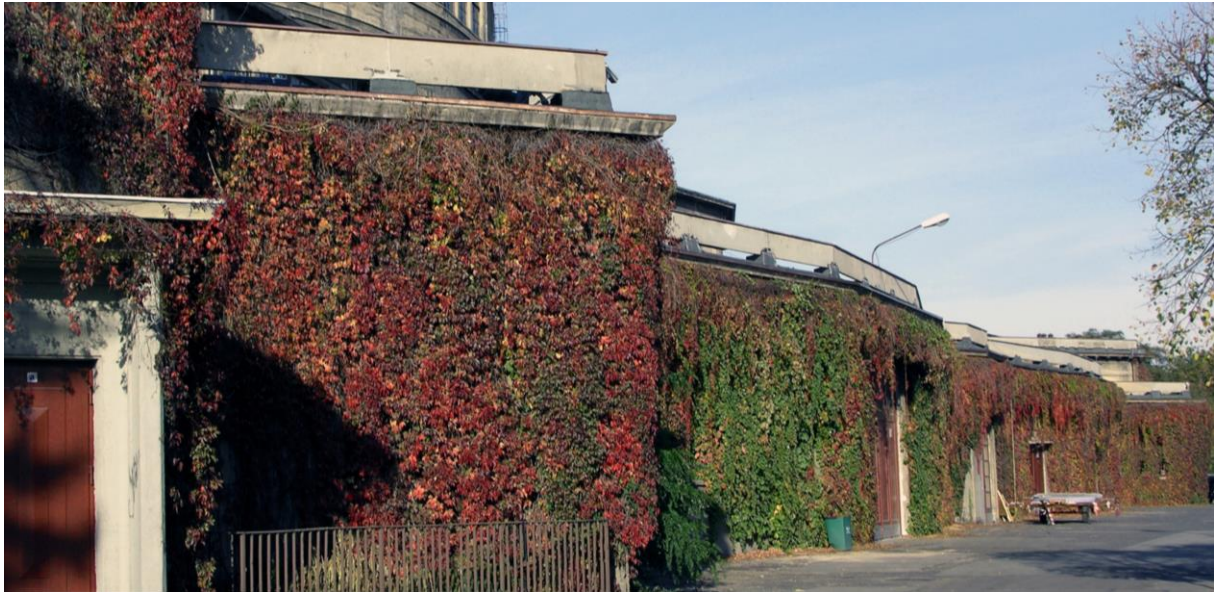
Abb. 6.25: Südost-Fassadenwand des Rundgangs mit dichtem Efeubewuchs

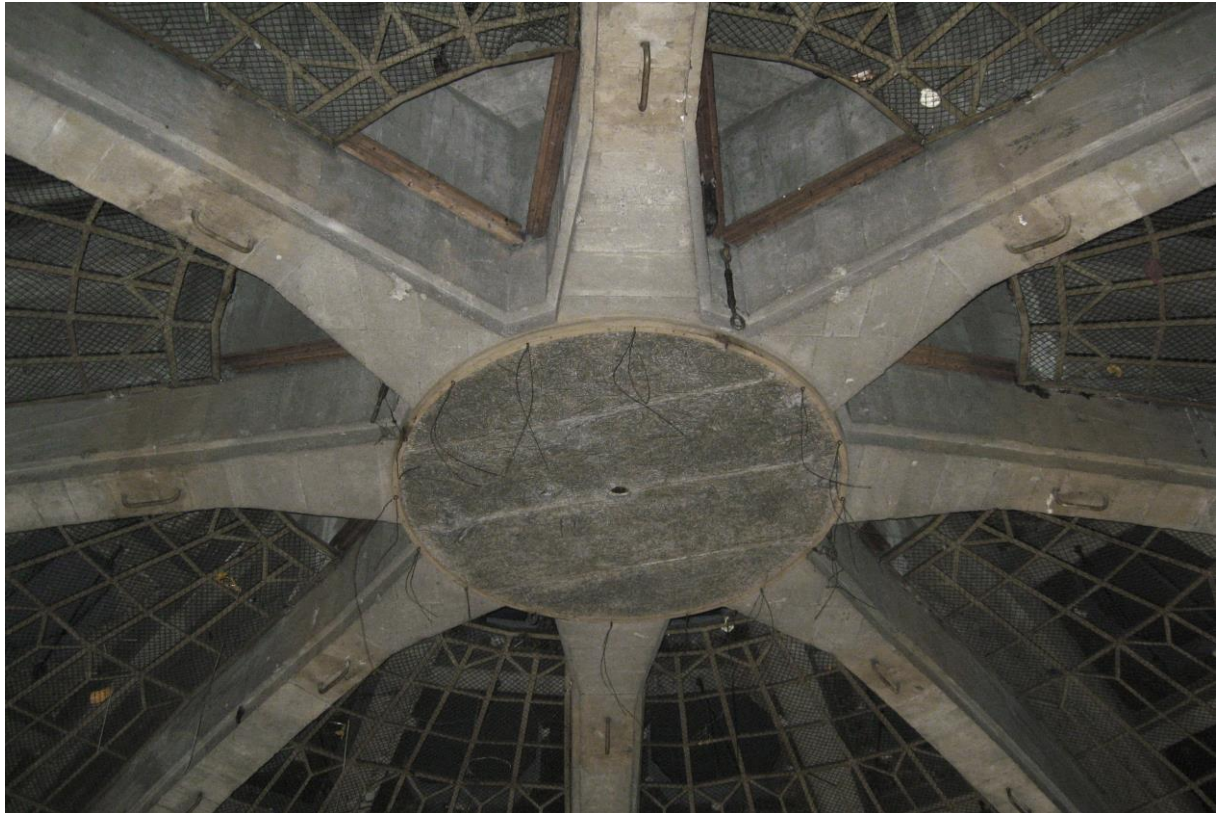
Abb. 8.1: Die 8 Riegel des Laternenrahmens laufen im Schlussstein zusammen. Holzfaserplatten an Unterseite des Schlusssteines; Schutznetz zwischen den Riegelbindern; Wasserflecken.

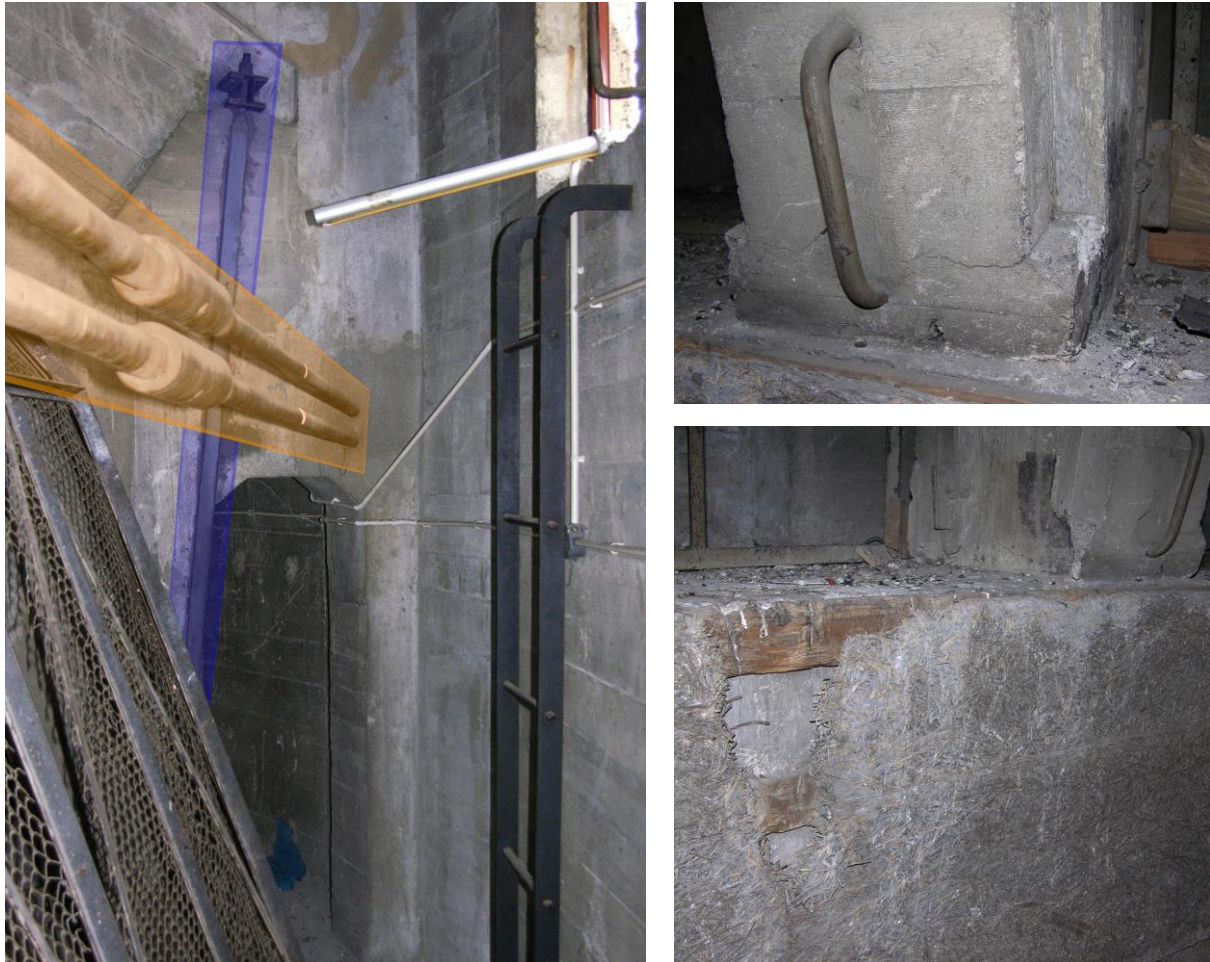
Abb. 8.3 (li.): Zweiteiliger Steher der Laternenkonstruktion mit nachträglich eingebauten Verstärkungselementen. Umlaufende Zugglieder mit Spannschrauben aus den 1920er-Jahren (orange hervorgehoben) und Flacheisen-Verstärkung am inneren Steher (blau hervorgehoben).

Eine Instandsetzung der Steher und die Neuregulierung der Zugglieder sollten dennoch bald durchgeführt werden. Der Gutachter empfahl die inneren Steher mit Kohlefaserbändern zu verstärken. Diese sollten eine Zugkraft von jeweils ca. 334 kN aufnehmen können – entsprechend jener Belastung, mit der die Bewehrung der inneren Steher korrekterweise hätte bemessen werden sollen.

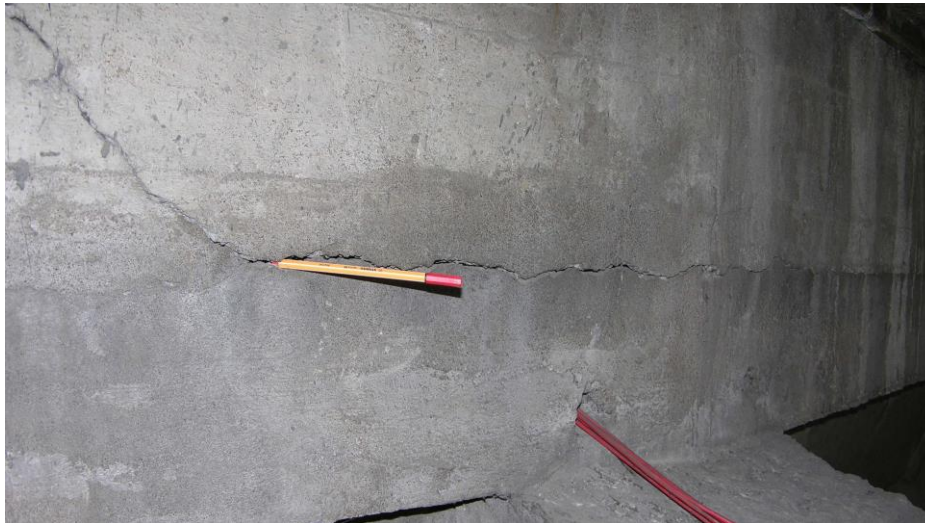
Abb. 8.8: Arbeitsfuge einer Kriegsschaden-Reparatur am oberen Aussteifungsring

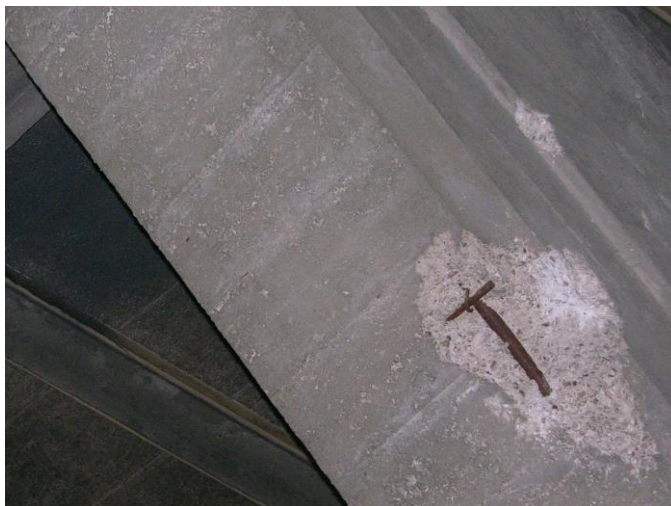
Abb. 8.9: Kriegsschaden an Kuppelrippe mit freiliegender Bewehrung

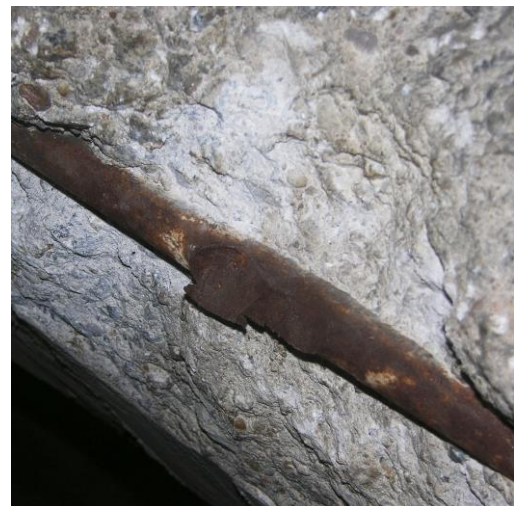
Abb. 8.10: Detail beschädigter Hauptbewehrung durch Projektilaufprall an einer Kuppelrippe

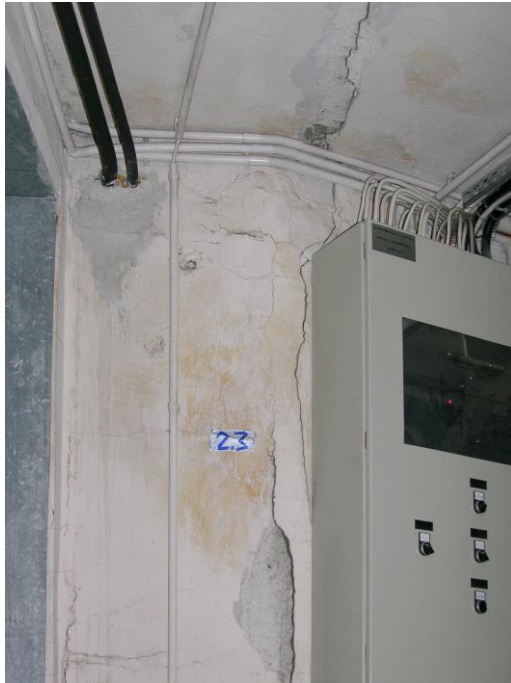
Abb. 8.15 (li.): Typische Schadensbilder in den Haustechnikräumen der Windrahmen: Risse und Betonausbrüche an der Wand und Decke.

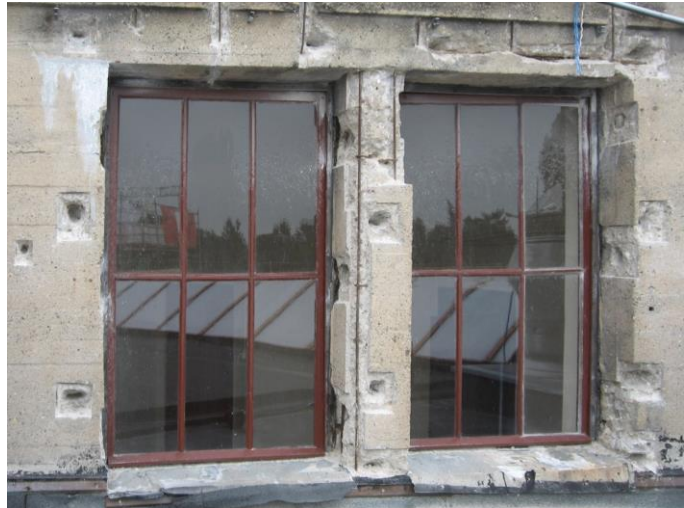
Abb. 10.4 (re.): Fragment der Fassade mit abgetragenen geschädigten Beton
