DIPLOMARBEIT

3 in 1 – Revitalisierungskonzept für die Gebäude des ehemaligen Domänenmeierhofes in Fót

KURZBESCHREIBUNG

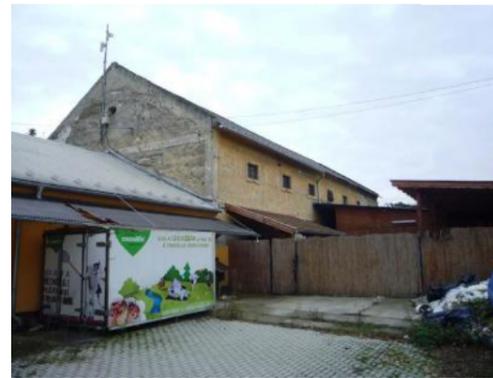
Abb. 49 Nordwestliche Fassade

Die Fassade des ehemaligen Kornhauses wurde im Laufe der Zeit stark beschädigt, Grund dafür ist meistens die fehlende Feuchtigkeitsisolierung.

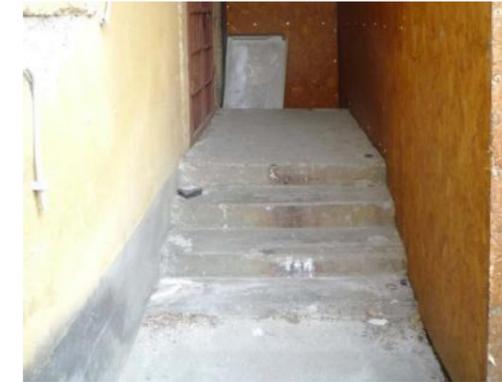
Abb. 55 Treppe vor der Eingangstür

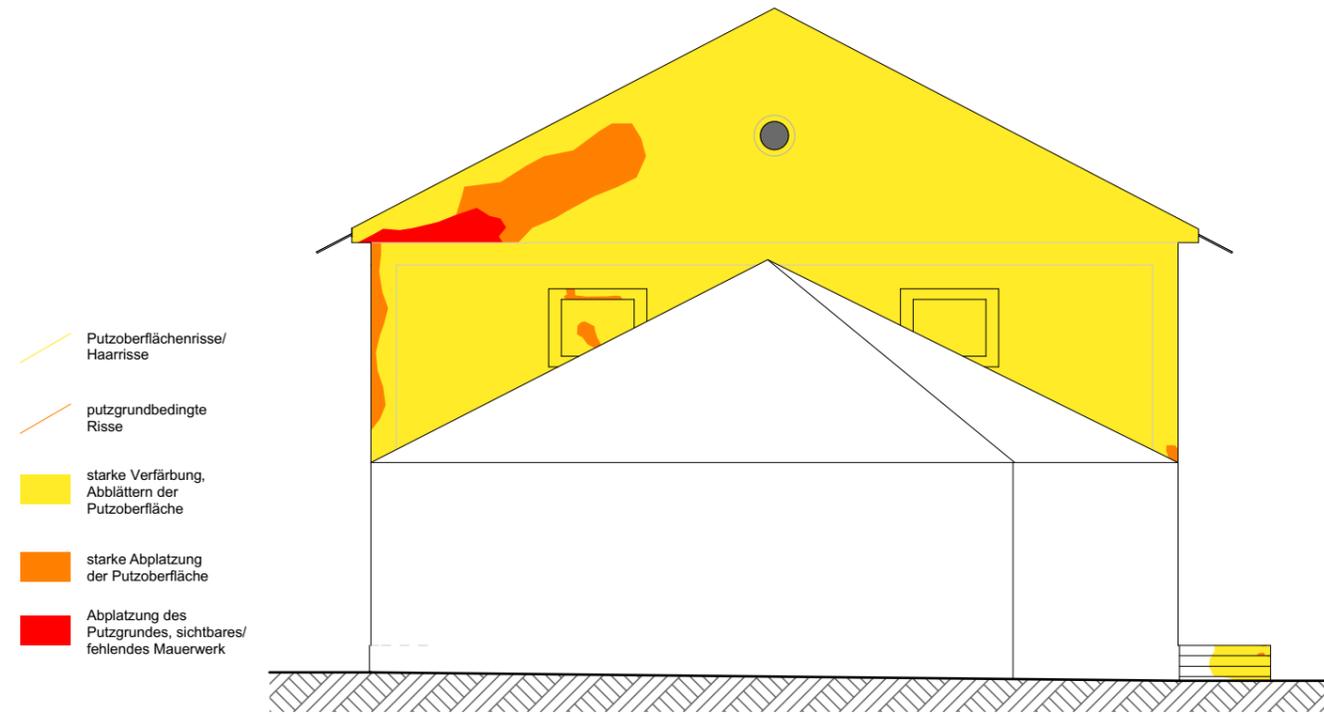
Abb. 58 Schadenskartierung der nördlichen Fassade
M 1:100

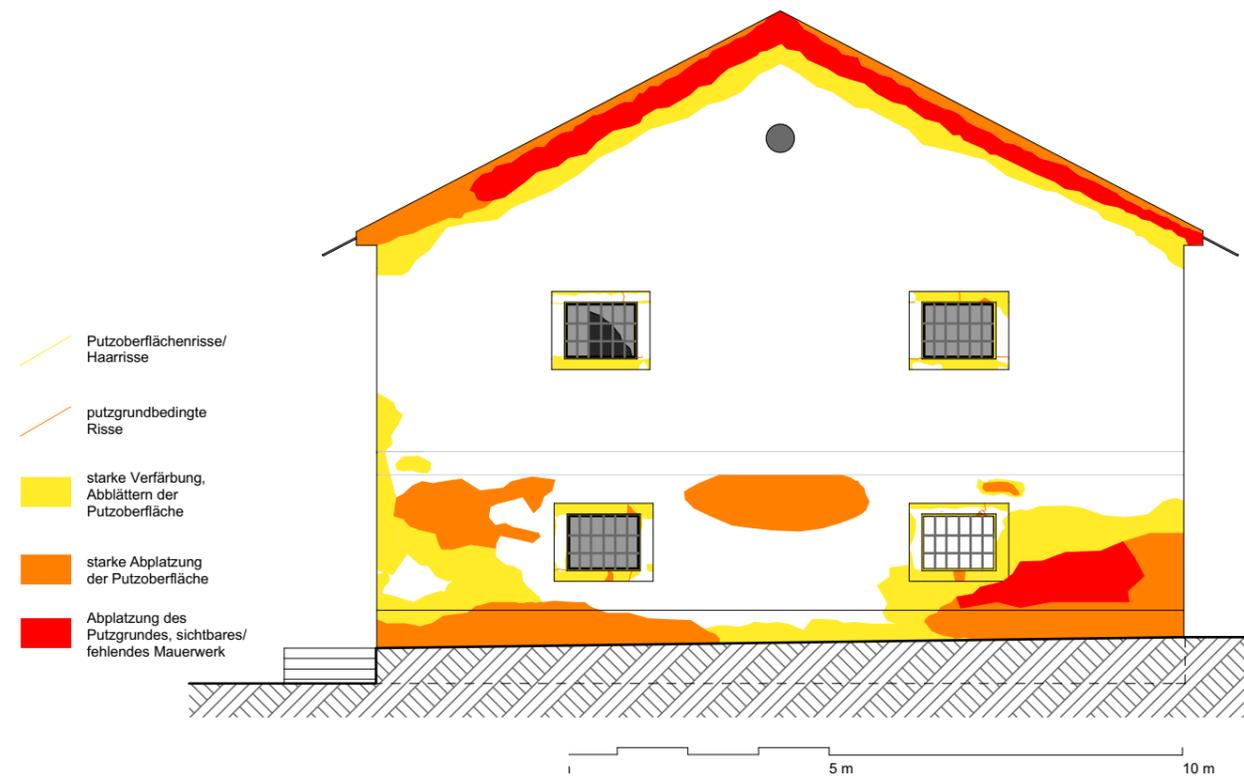
Abb. 59 Schadenskartierung der südlichen Fassade
M 1:100

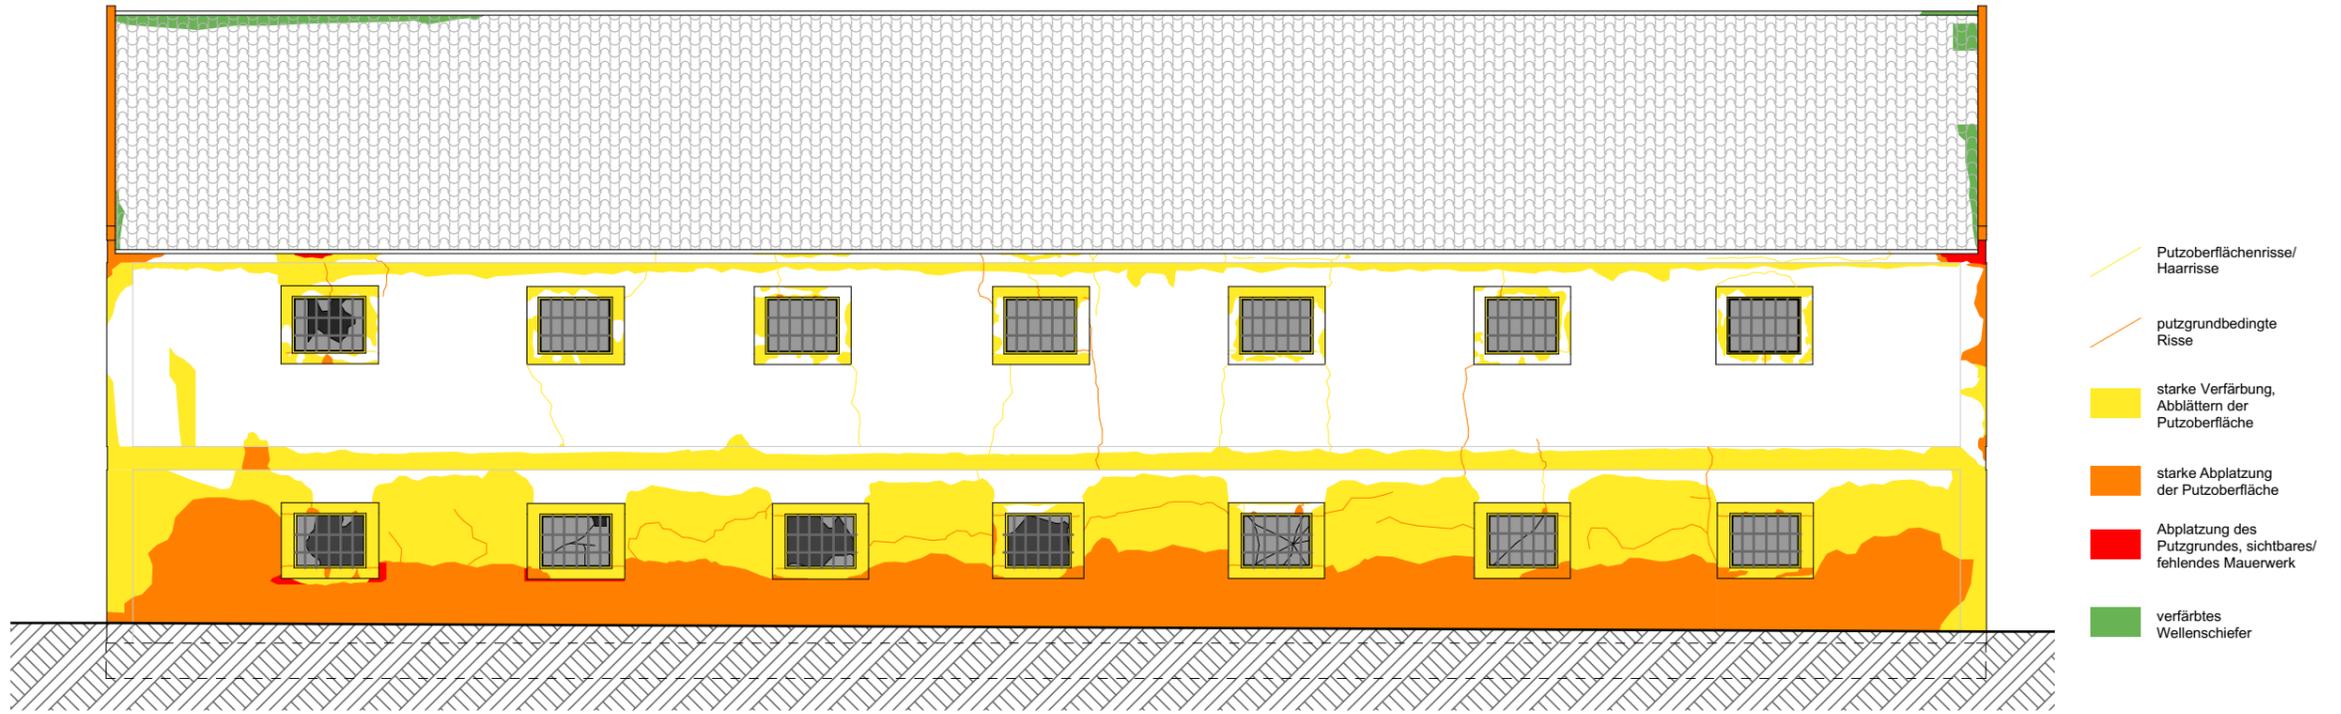
Abb. 60 Schadenskartierung der westlichen Fassade
M 1:100

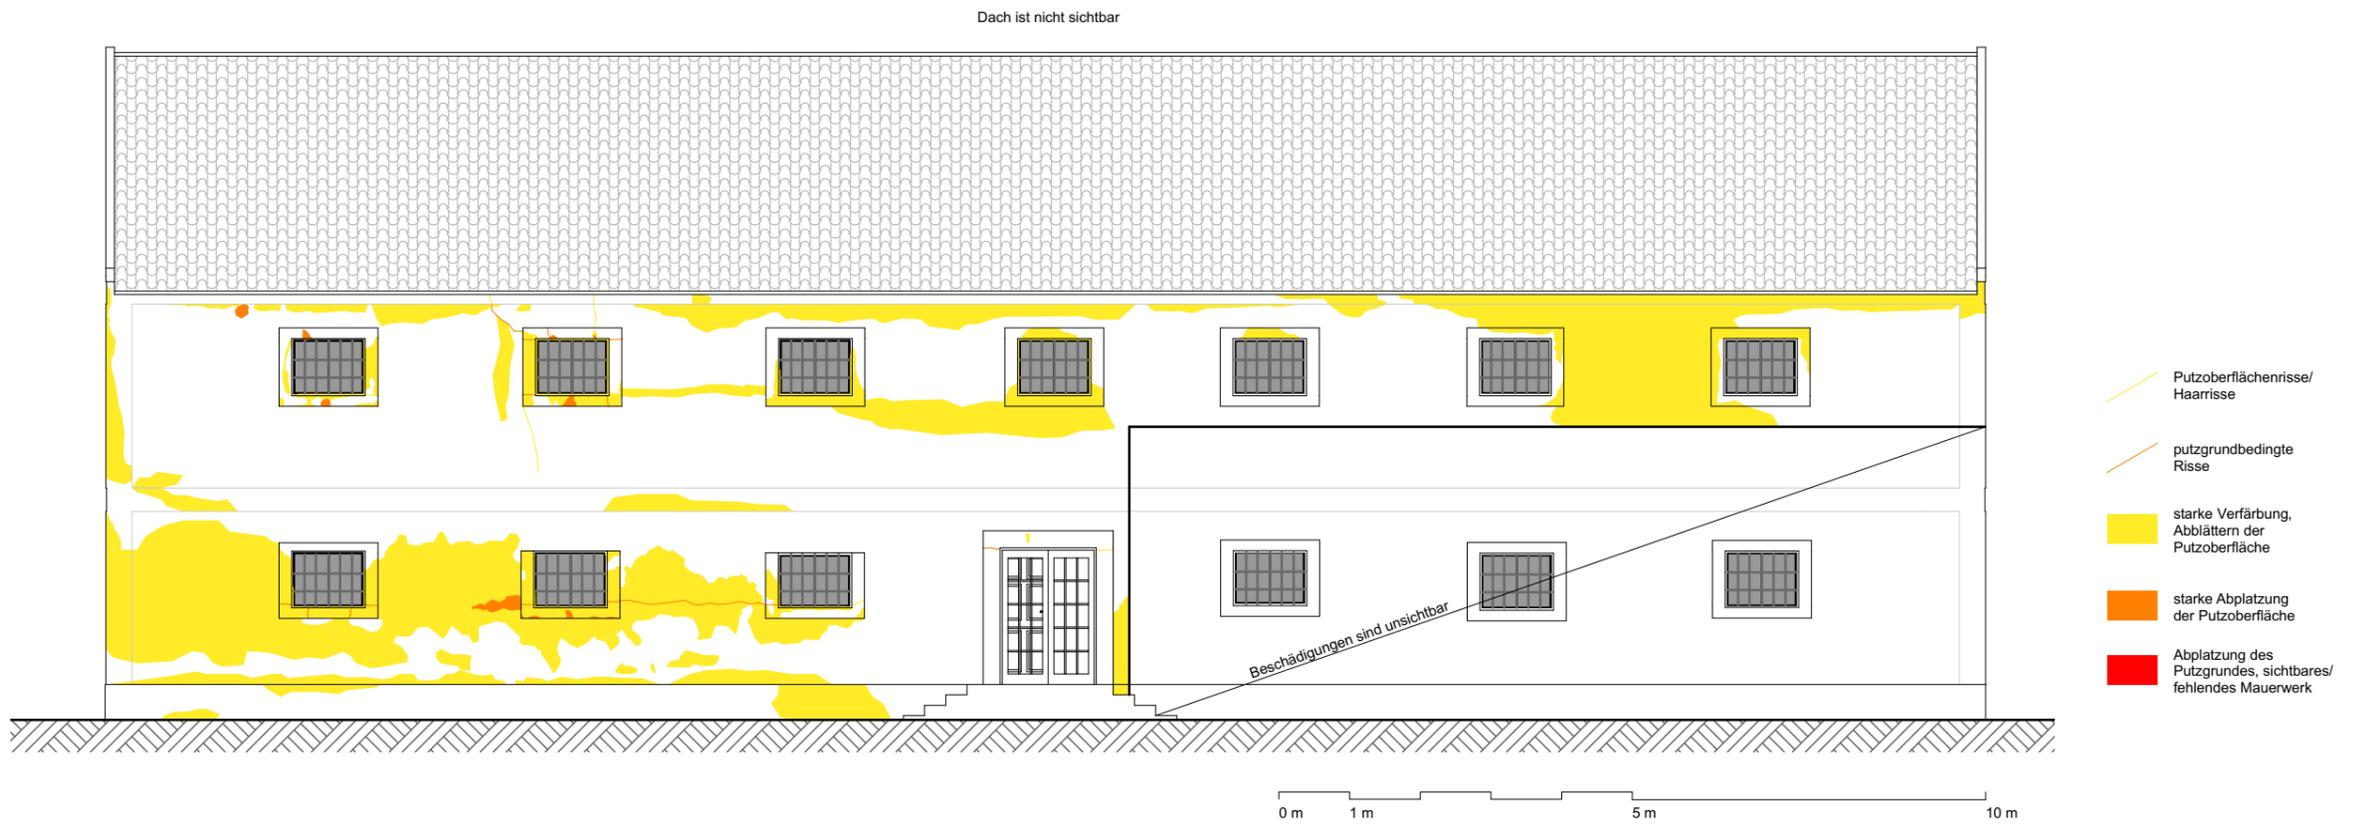
Abb. 61 Schadenskartierung der westlichen Fassade
M 1:100

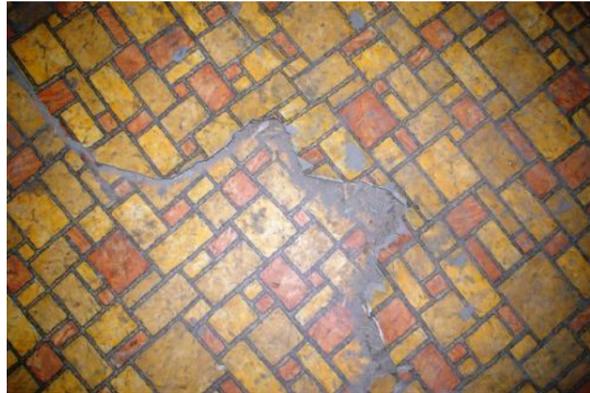
Abb. 62 Beschädigtes Linoleum (K-01)

Allgemein ist festzustellen, dass die Bodenbeläge aller Räume teilweise beschädigt sind. Das Linoleum ist stellenweise verfärbt und löst sich ab (Abb. 62). Beim Betonboden ist die Verfärbung ebenso sichtbar (Abb.63). Außerdem sind die Oberflächen der Metallelemente der Fenster stellenweise abgeblättert und gerostet (Abb. 64).

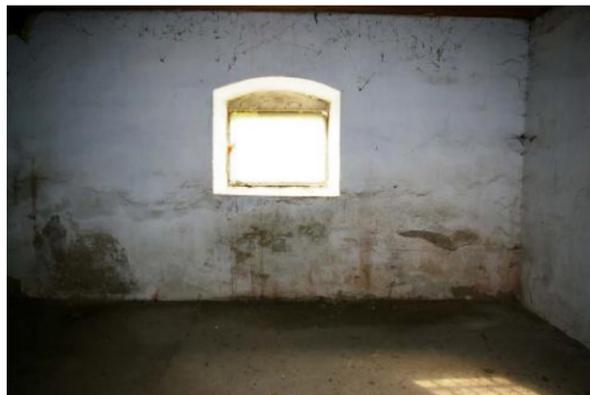
Abb. 63 Verfärbter Betonboden (K-05)

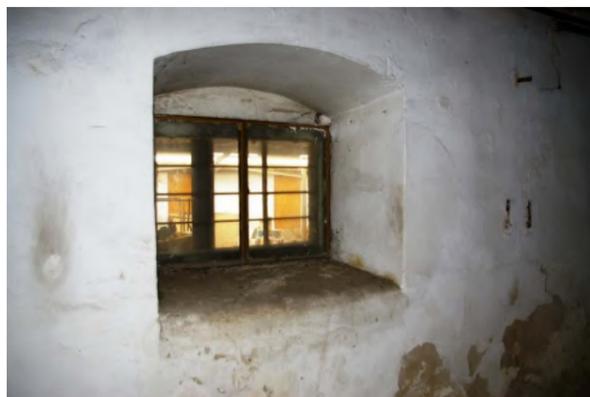
Abb. 64 Verrostene Fensterrahmen (K-05)

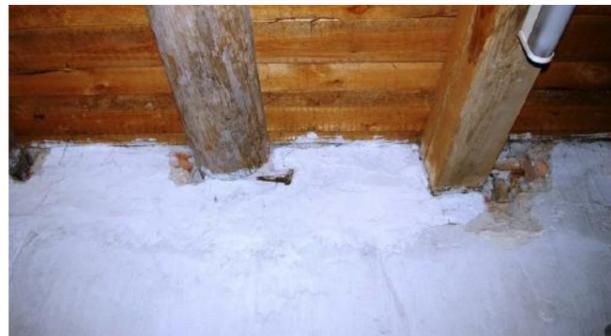
Die unübersehbaren Schäden sind in diesem Fall die Wandverfärbungen und/oder leichtere Putzoberflächenabplatzungen bzw. die aufgetretenen ausschließlich putzbeschädigten Risse (Abb. 65-66). Risse traten in erster Linie bei den Öffnungen bzw. bei den Wandkanten auf. Diese Phänomene sind in den Vorräumen bzw. im Obergeschoss sichtbar. Risse traten auch dort auf, wo die Balken auf die Wände des Obergeschosses aufgelegt wurden. Bei den Balken sind ebenfalls Beschädigungen in Form von tiefen Rillen an den Wänden sichtbar, diese "Löcher" stammen aus der Erstellung des Holzbefundes 2009 (Abb. 68).

Abb. 68 Wandfreilegungen (K-04)

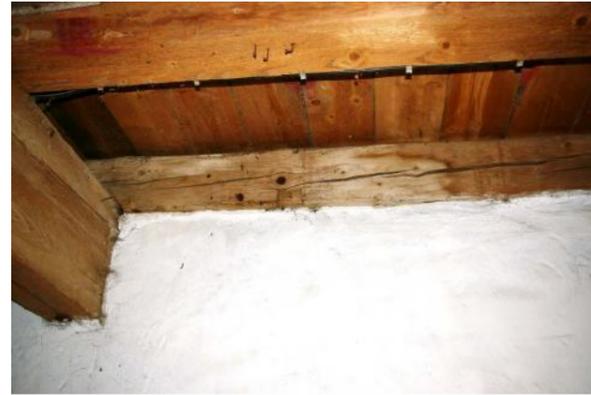
Abb. 72 Tragebalken mit Risse (K-05)

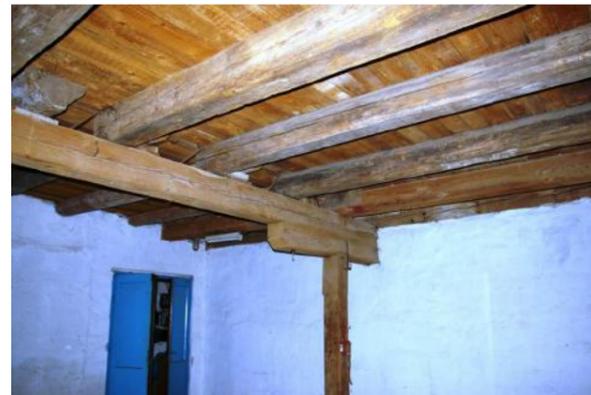
Abb. 73 Verfaulene und verfärbte Balken im Erdgeschoss (K-05)

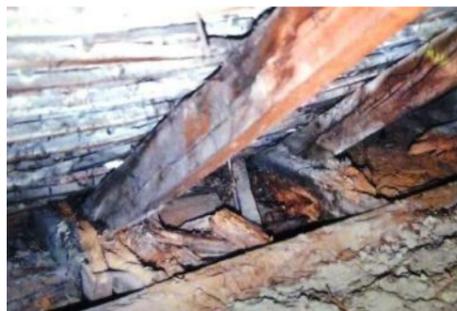
Abb. 113 Beschädigtes Holz des Daches

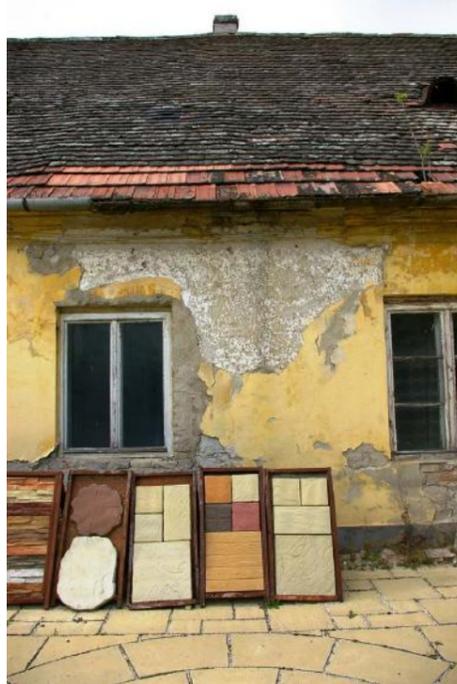
Abb. 120 Stark abgeplatzte Putzoberfläche (Ost)

Die Fassade wurde im Laufe der Zeit beschädigt. Da damals keine Feuchtigkeitsisolierung am Gebäude angebracht wurde⁴⁹, ist die Feuchtigkeit an der Fassade ungefähr bis zur Höhe von 1-1,50 m sichtbar. In diesen Bereichen ist die Putzoberfläche stark beschädigt, stellenweise abgeplatzt. Der Putzgrund ist ebenfalls teilweise abgeplatzt, dadurch wurde bereits das Mauerwerk sichtbar (Abb. 121). Dieses Phänomen ist in erster Linie an der östlichen Fassade wesentlich (Abb. 120-122). Abplatzungen sind auch in den oberen Zonen sichtbar, wo vorher schon über geraume Zeit Feuchtigkeit in das Mauerwerk eindrang. Da die Dachziegel stellenweise fehlen und die Rinnen teilweise durchlöchert sind, erreicht die Nässe während Niederschlägen die Dachkonstruktion, in weiterer Folge auch die östlichen und westlichen Wände. (Abb. 121) Überdies sind die Wände stellenweise verfärbt. Diese treten im gesamten Außenbereich des Gebäudes auf. Sehr deutlich werden die Verfärbungen bei den Sockeln, aber auch bei den Abplatzungen.

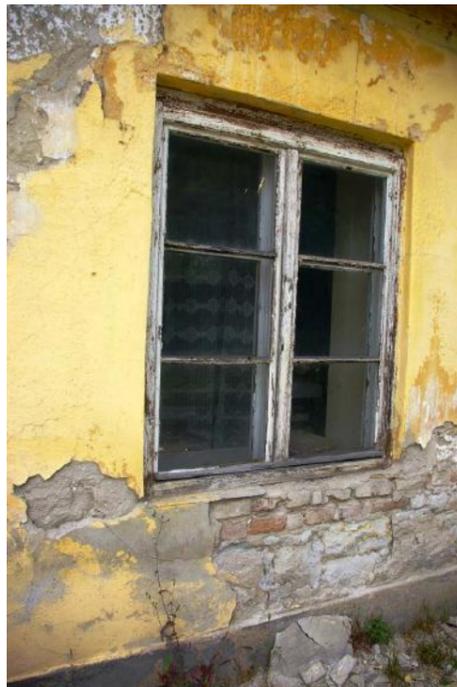
Abb. 121 Abplatzung des Putzes,
Abblättern des Holzes (Ost)

Die an der Fassade sichtbaren Holzelemente, wie die Holztüre oder Holzfenster, werden ebenfalls wegen der Umwelteinflüsse beschädigt. Die Oberflächen sind stellenweise abgeblättert (Abb. 121 und 123). Bei einigen Fenstern fehlen die Verglasungen, einige vorhandene Gitter sind bereits am verrotten. An der nördliche barocken Fassade sind die wesentlichen Beschädigungen an der unteren Hälfte sichtbar. (Abb. 124-125) Die schon erwähnten Phänomene sind hier ebenfalls bemerkbar, des Weiteren ist auch der Stuck teilweise abgeplatzt. Es gibt auch Risse an der Putzoberfläche oder am Putzgrund, die meisten sind in horizontaler Richtung sichtbar.

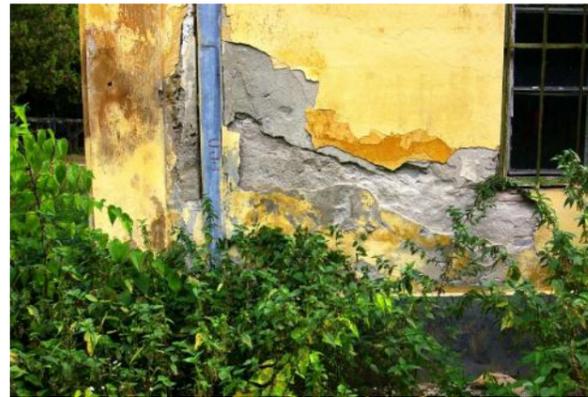
Abb. 122 Abplatzung der Putzoberfläche (West)

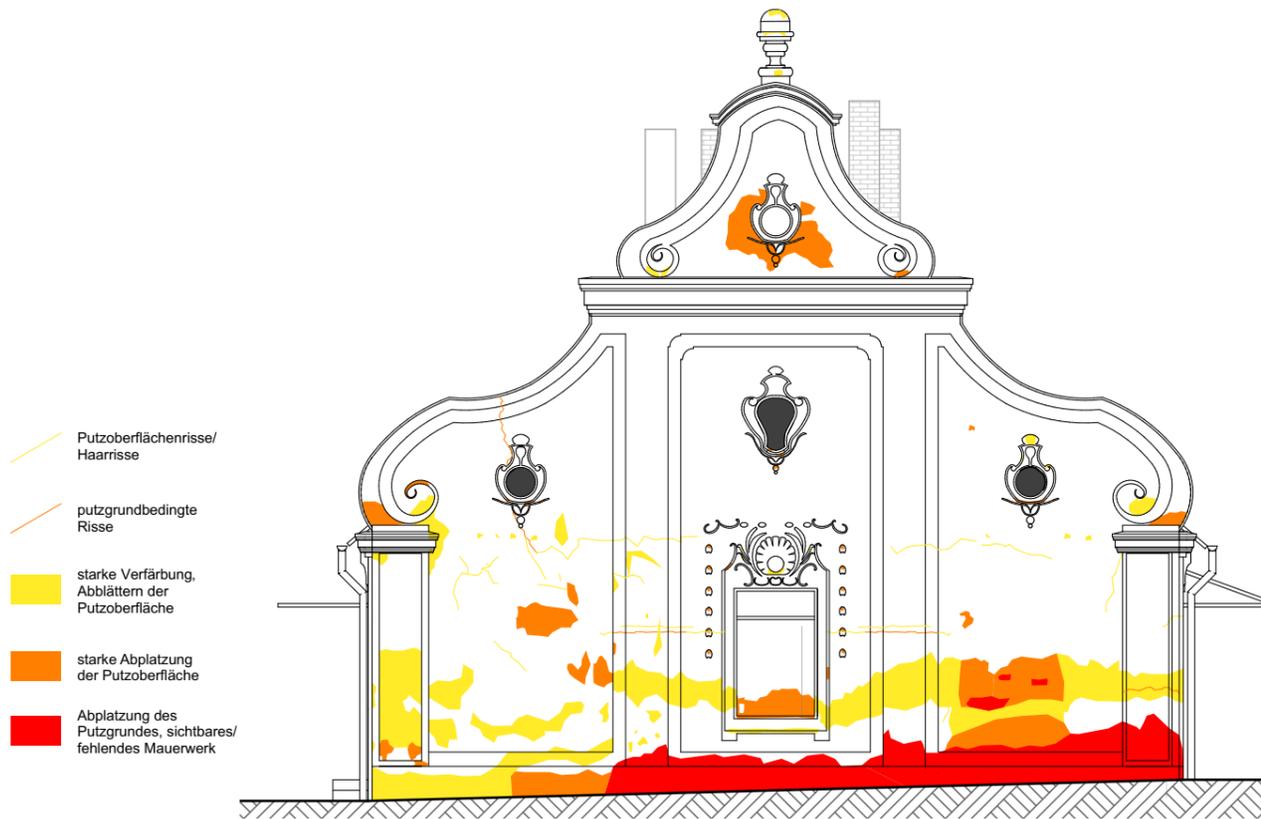
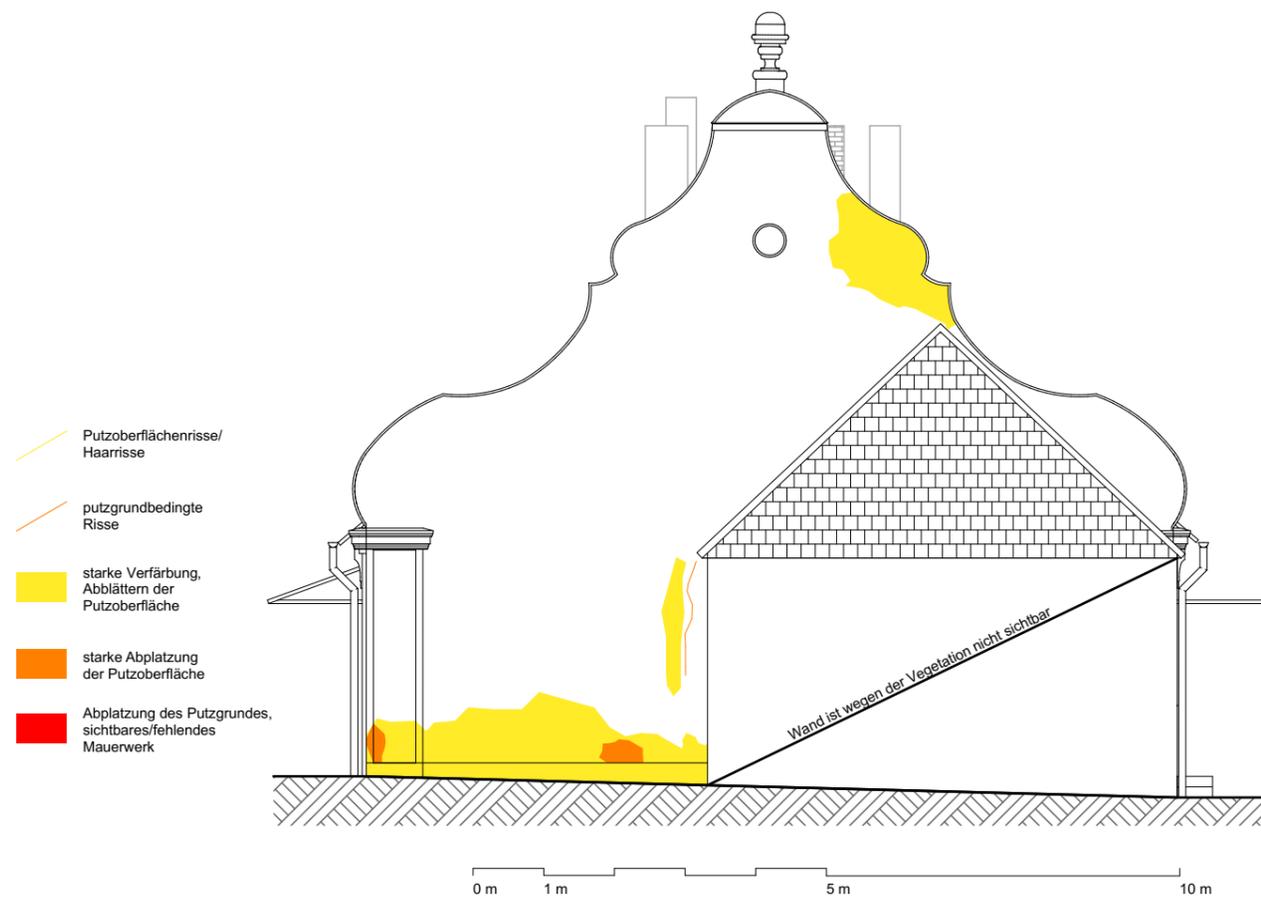
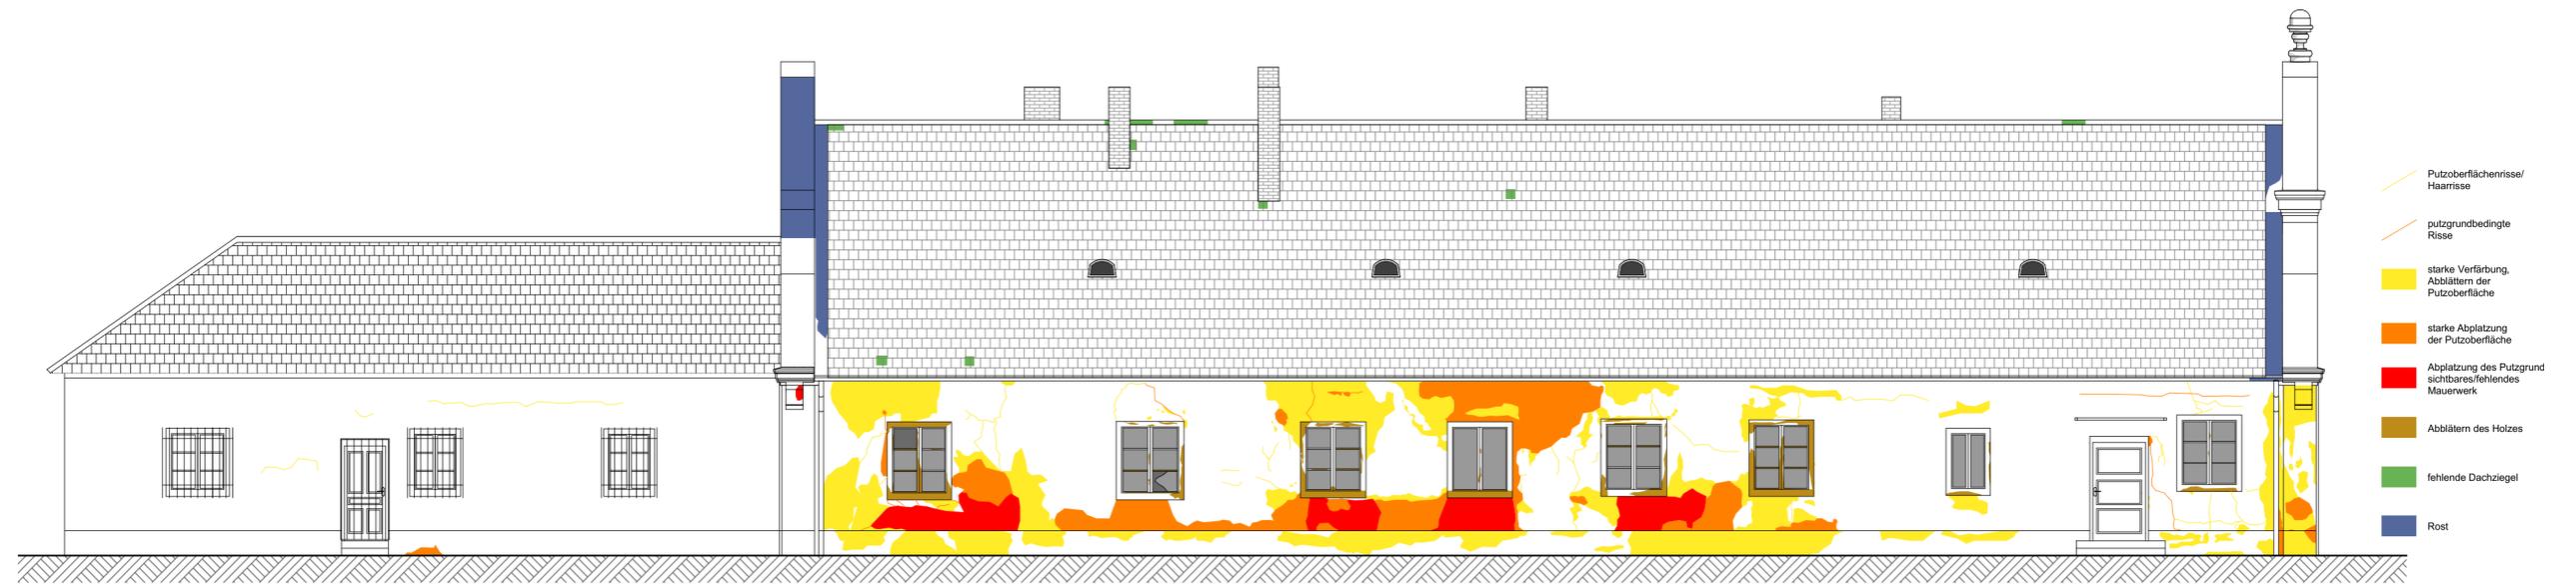
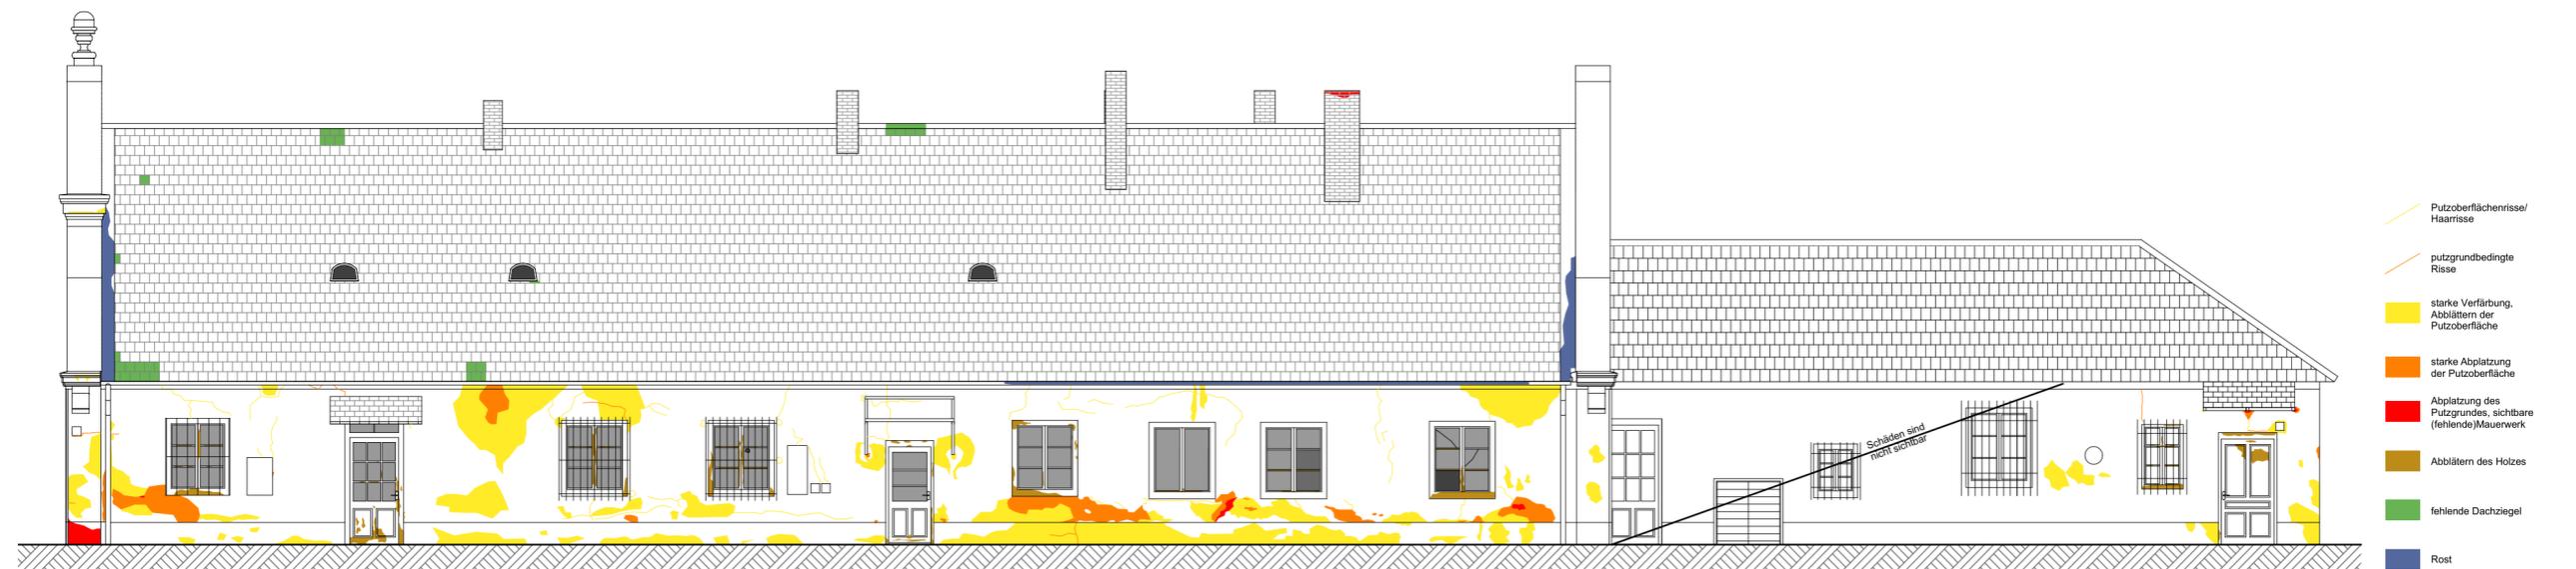
Abb. 126 Schadenskartierung
der nördlichen Fassade
M 1:100
(links oben)

Abb. 127 Schadenskartierung
der südlichen Fassade
M 1:100
(links unten)

Abb. 128 Schadenskartierung
der östlichen Fassade
M 1:100
(rechts oben)

Abb. 129 Schadenskartierung der
westlichen Fassade
M 1:100
(rechts unten)

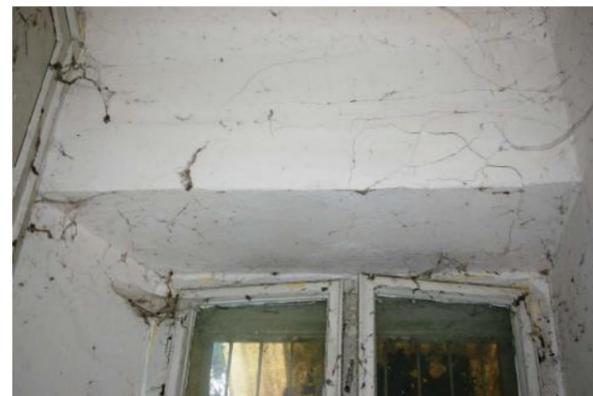
Abb. 134 Aufgetretene Risse auf dem Unterzug (H-02)

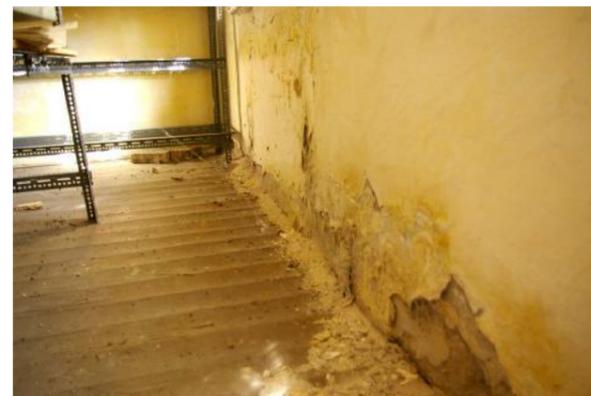
Abb. 135 Abplatzung der Putzoberfläche (H-09)

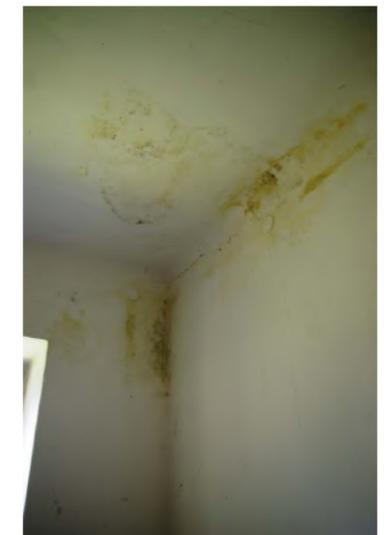
Abb. 140 Verfärbung der Decke (H-06)

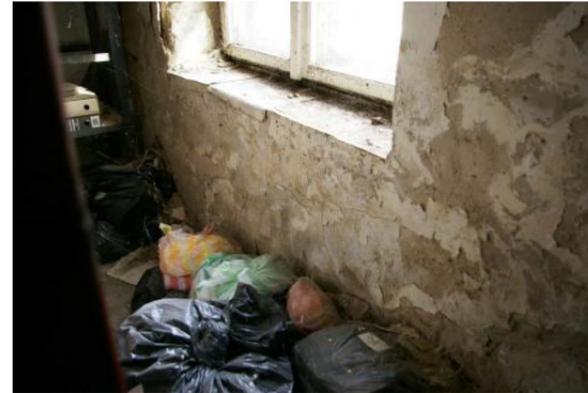
Wesentlichen Schäden der Innenräume sind sehr starke Abplatzungen der Putzoberfläche und/oder des Putzgrundes. Die großen Beschädigungen spiegeln sich an der östlichen Fassade wider. In den Räumen sind die meisten bereits im Punkt I. und II. erwähnten Schäden ebenfalls sichtbar. Glücklicherweise müssen nur drei Räumlichkeiten dieser Kategorie zugewiesen werden.

Abb. 141 Starke Abplatzung der Putzoberfläche (H-10)

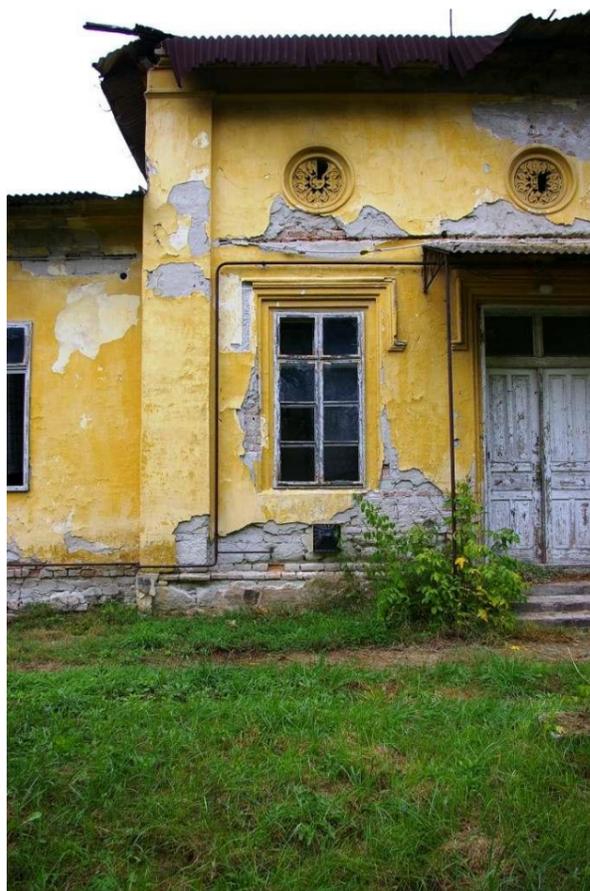
Abb. 226 Putzabplatzung an der südlichen Fassade

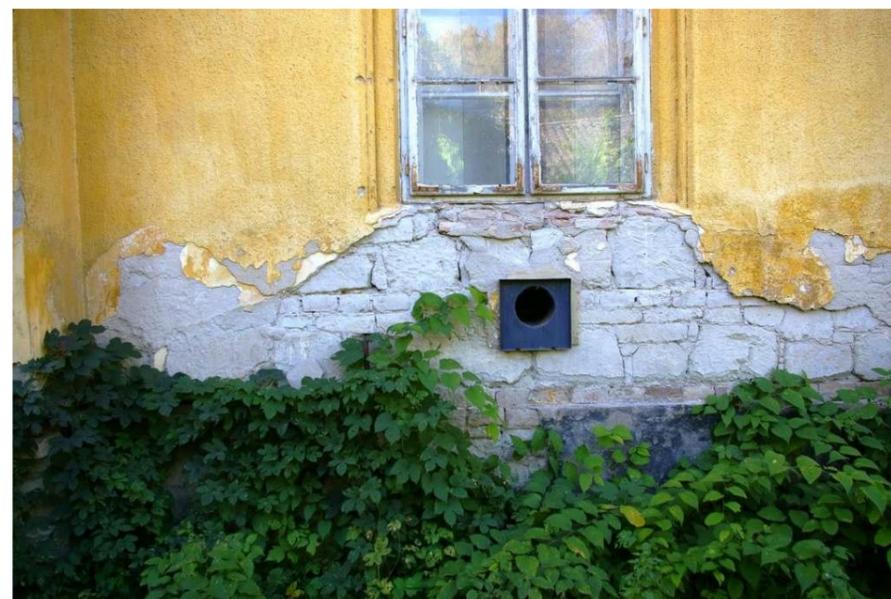
Abb. 227 Putzabplatzung der nördlichen Fassade

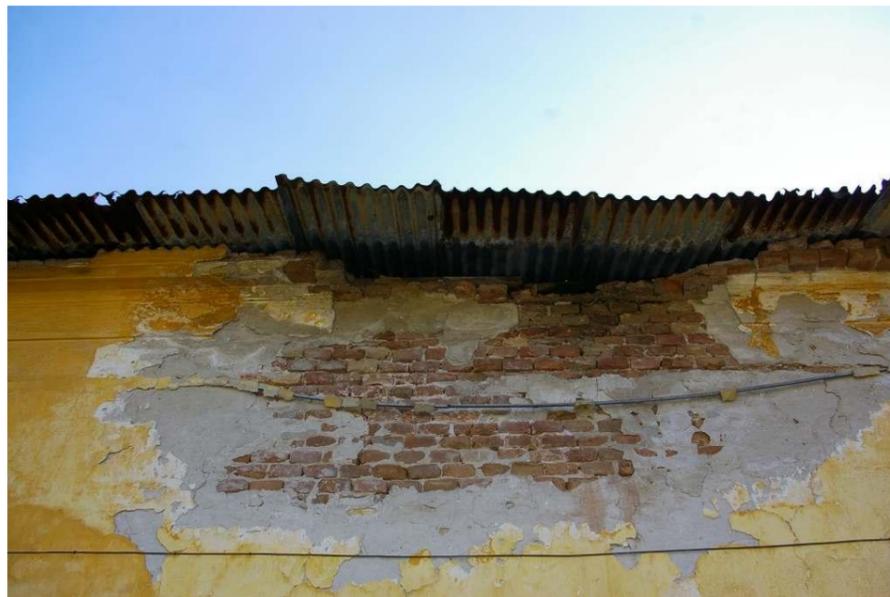
Abb. 228 Sichtbares Mauerwerk an der westlichen Seite des Gebäudes

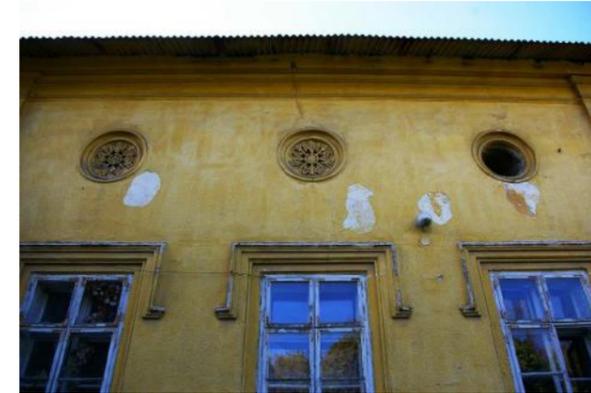
Am westlichen Teil der Fassade befinden sich große abgeplatzte Flächen. Aufgrund des Zustandes der Fassade, des Daches und des oberen Bereiches des Mauerwerkes wurde die ganze Konstruktion sichtbar (Abb. 228). Einige Stuckornamente sind teilweise mit der Zeit verschwunden, die Rosetten wurden beschädigt, an der nördlichen Seite fehlt sogar eine davon komplett (Abb. 229).

Abb. 229 Fehlende Rosette der nördlichen Fassade

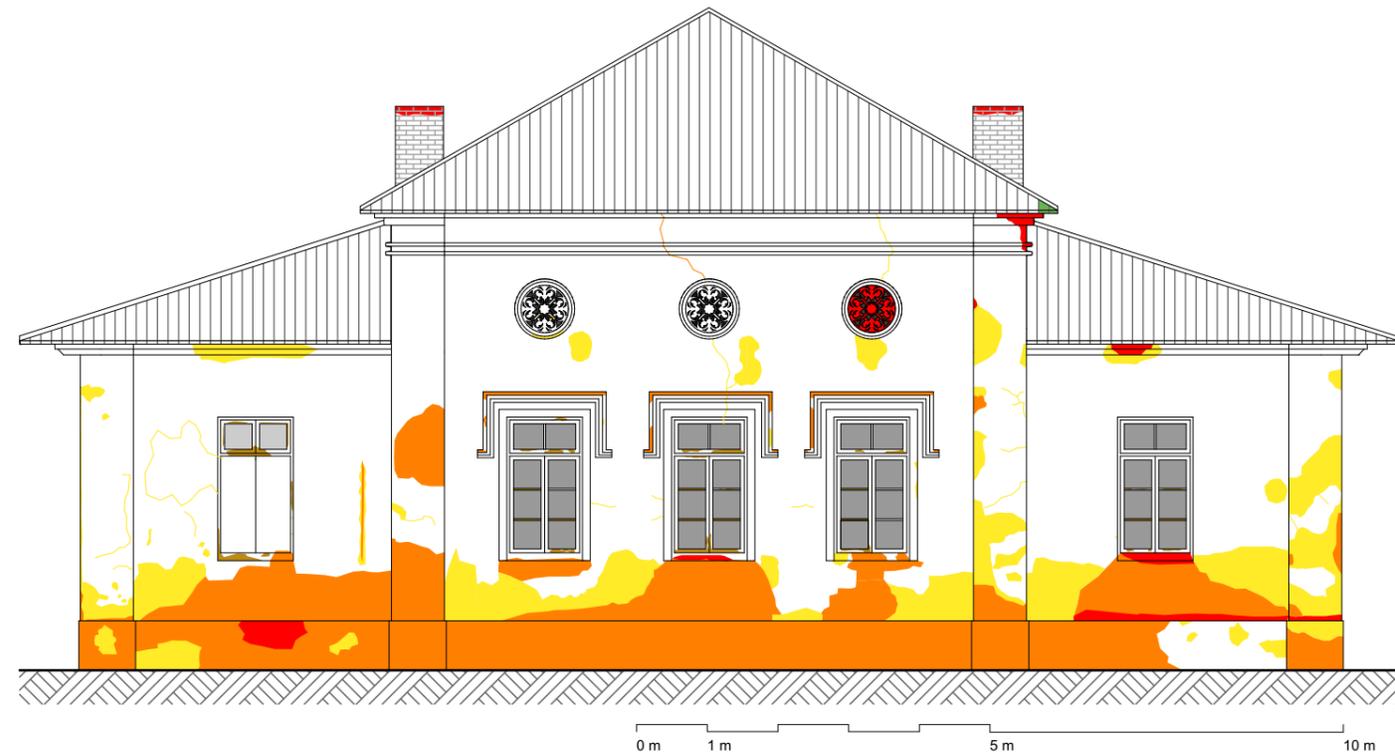
Abb. 231 Schadenskartierung der nördlichen Fassade
M 1:100
(oben)

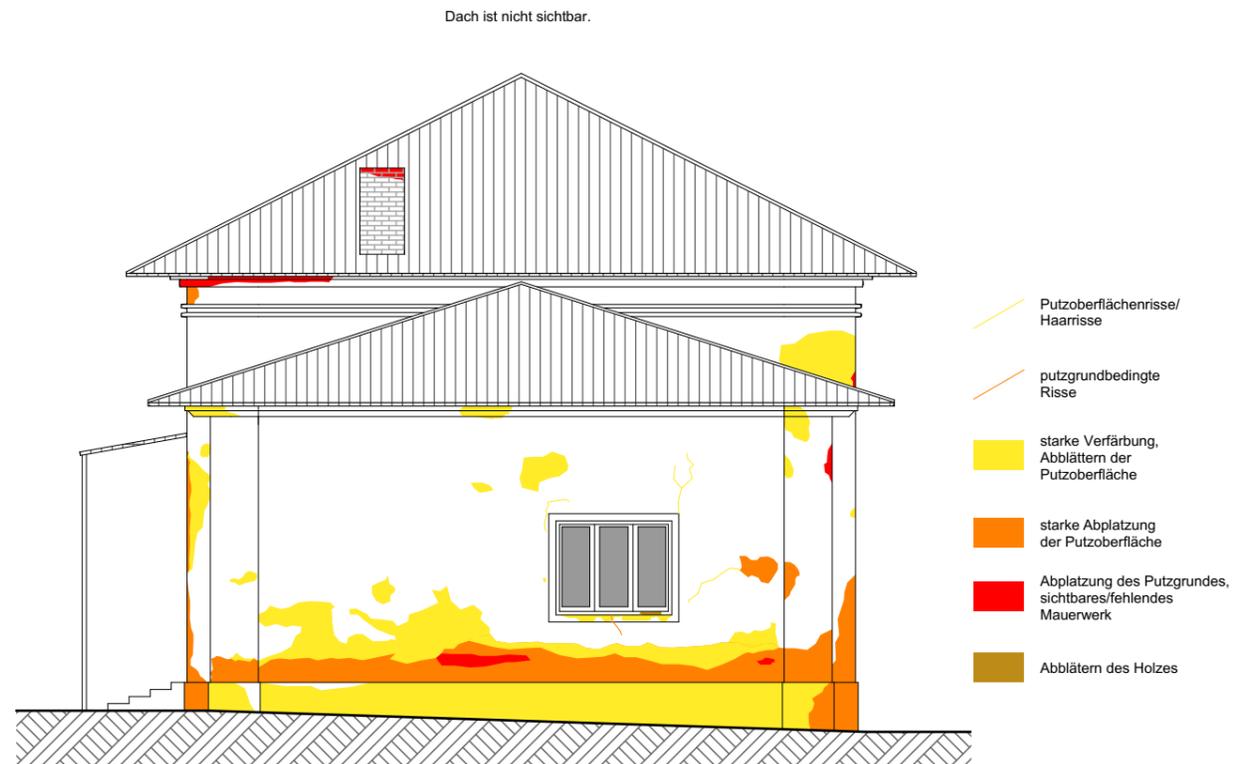
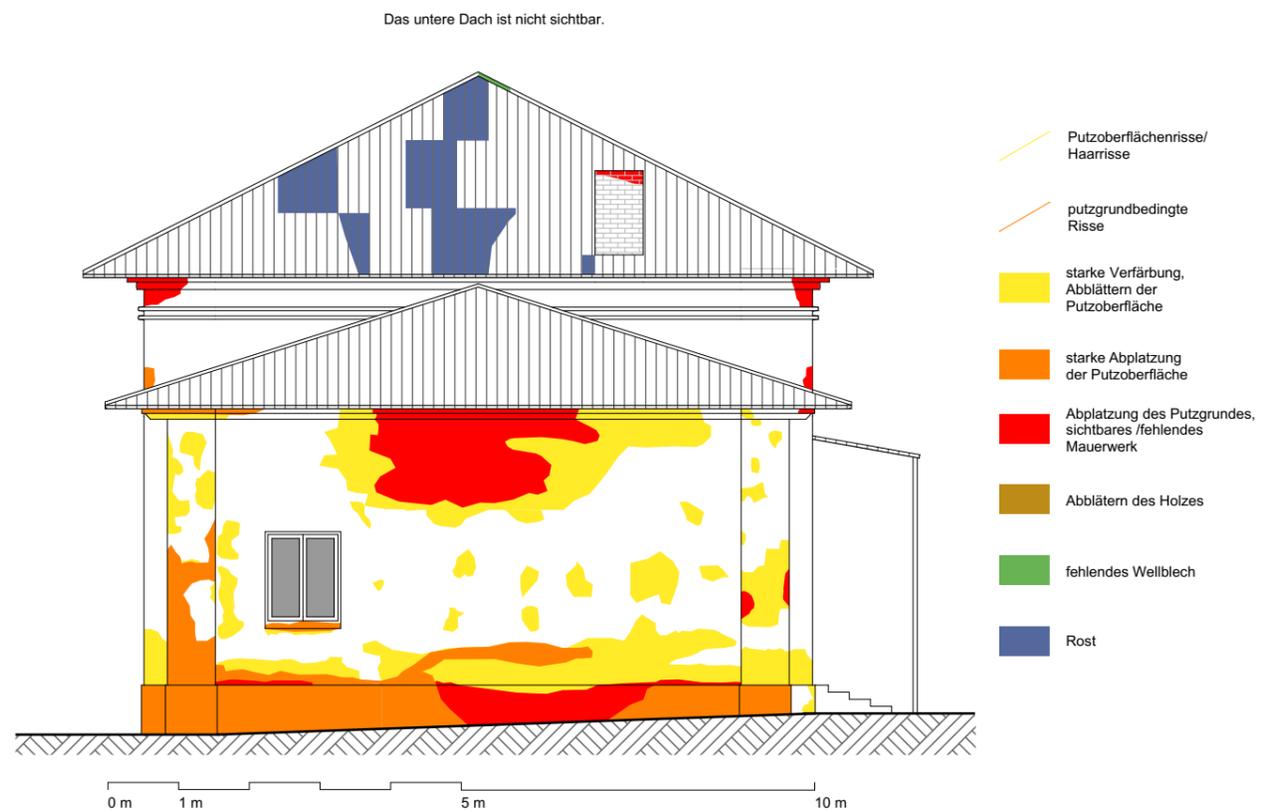
Abb. 233 Schadenskartierung der östlichen Fassade
M 1:100
(oben)

Abb. 234 Schadenskartierung der westlichen Fassade
M 1:100
(unten)

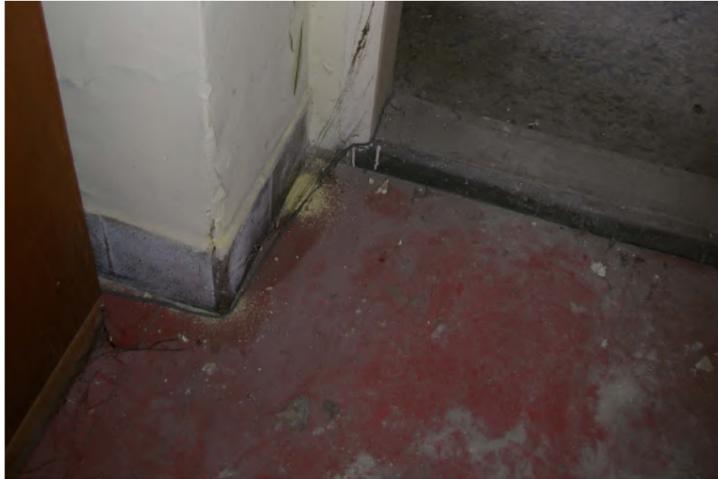
Abb. 235 Verfärbte Linoleum (S-08)

Allgemeines ist festzustellen, dass die Bodenbeläge der Innenräume teilweise bereits beschädigt sind. Das Linoleum ist stellenweise verfärbt und löst sich ab (Abb. 235-237). Überdies hinaus sind die Oberflächen der Holzelemente, welche mit der Fassade im direkten Kontakt stehen, wie zum Beispiel die Fensterrahmen, Fensterflügel bzw. Fensterbänke auch in den Räumlichkeiten teilweise abgeblättert (Abb. 238-239).

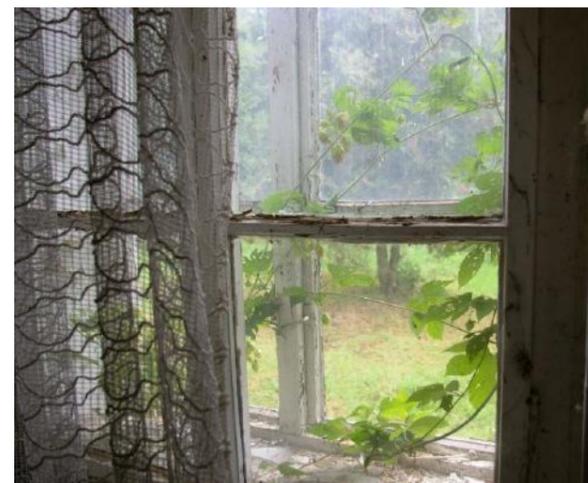
Abb. 238 Abgeblätterte Fensterflügel (S-02)

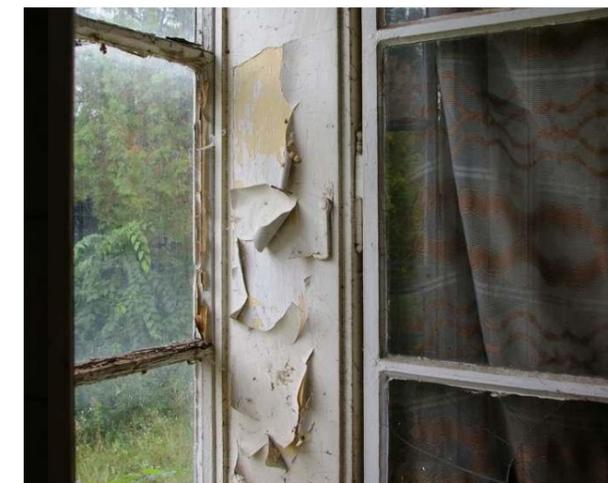
Abb. 239 Abgeblätterter Fensterrahmen (S-07)

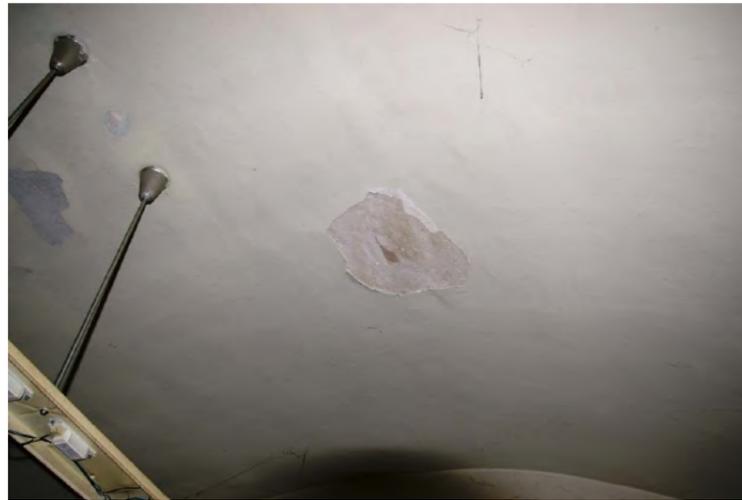
Abb. 240 Abgeplatzte Putzoberfläche an der Decke (S-05)

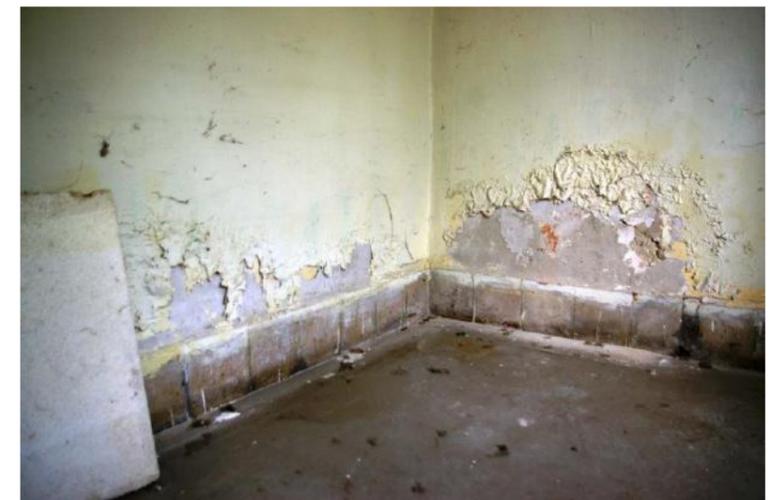
Abb. 245 Abgeplatzte Putzoberfläche mit verfärbte Wände (S-03)

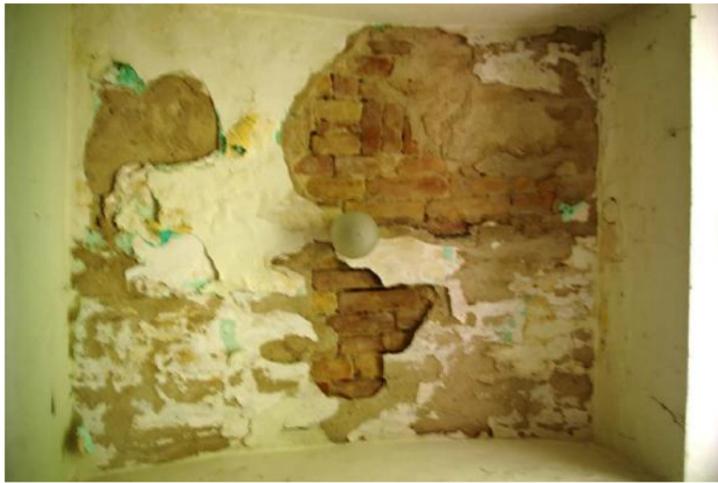
Wesentliche Beschädigungen der Innenräume sind die starken Abplatzungen der Putzoberfläche und/oder des Putzgrundes, wobei die Baukonstruktion oft sichtbar wurde. In diesen Fällen erschienen die Schadensphänomene an der Decke (Abb. 246-248), wo die Dachkonstruktion bereits verfaulte und die Feuchtigkeit die Deckenkonstruktion erreichte. Diese Erscheinungen sind natürlich auch an der Fassade bemerkbar. In den Räumen treffen die meisten bereits im Punkt I. erwähnte Schäden ebenfalls zu. Glücklicherweise gehören zu dieser Kategorie nur drei Räume des Objektes.

Abb. 246 Abgeplatzter Putzgrund der Decke (S-01)
