## DIPLOMARBEIT

### Master`s Thesis

#### Bautechnisch-bauphysikalische Zweckmäßigkeit thermischer Sanierungen von Wohnhäusern der Stadt Wien

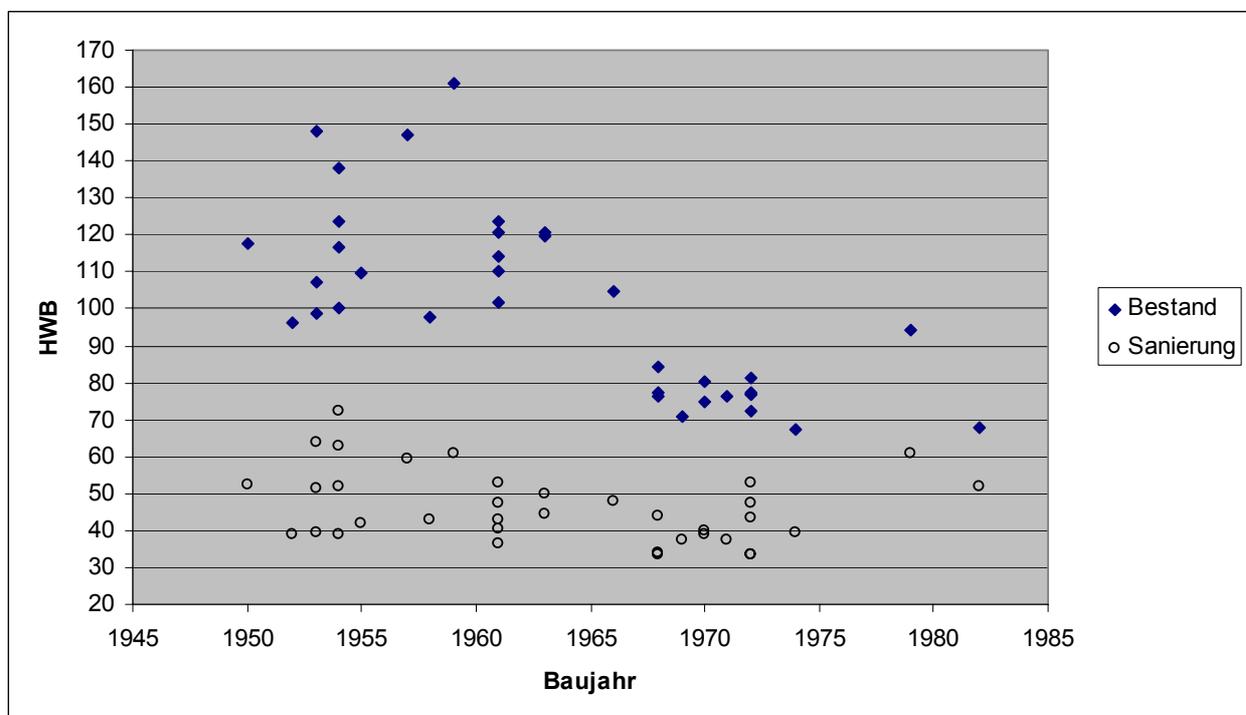
Bild 3-2: Gegenüberstellung der Energiekennzahlen vor und nach der Sanierung

Bild 3-2 gibt einen generellen Überblick über die Energiekennzahlen der ausgewählten Projekte vor und nach der Sanierung.

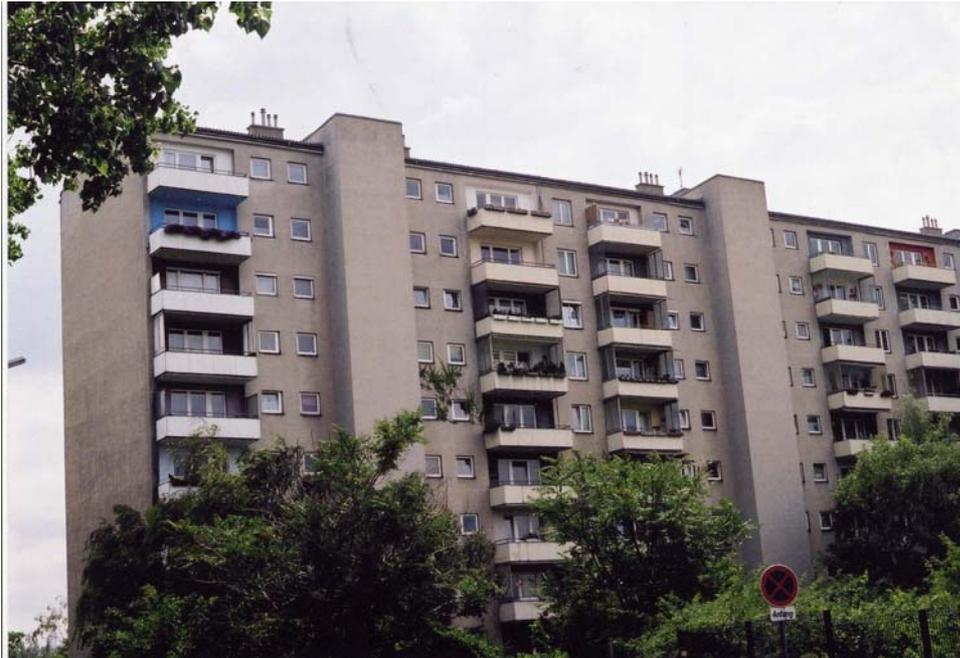
Die städtischen Wohnhausanlagen kennzeichnen sich vor allem durch mehrgeschossige und kubische Bauten, die strikt gerasterte Fassaden und vorwiegend Flachdächer besitzen.

Bild 3-6: Wohnhausanlage in der Studenygasse, Baujahr 1966-1968 (Foto: J.Maydl)

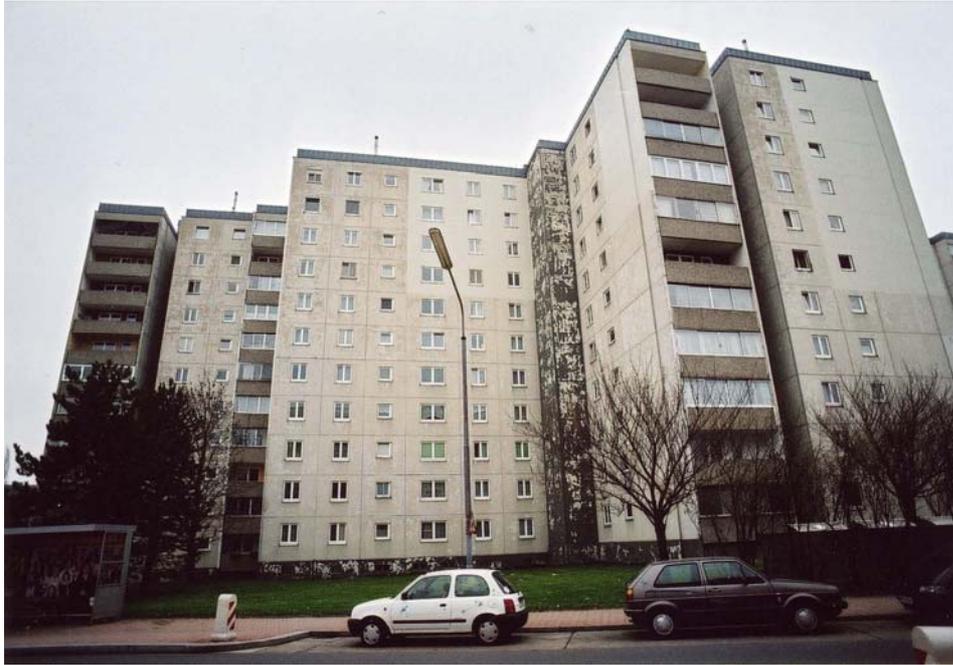
Bild 3-7: Wohnhausanlage in der Thürlhofstraße 20-24, Baujahr 1970-1972

Der Baustil dieses Jahrzehntes war vorwiegend von der Industrialisierung des Bauens beeinflusst. Ziel war es die Produktivität und Effizienz zu steigern und Baukosten zu senken. Daher kamen sehr häufig vorgefertigte Bausysteme, die in hoher Stückzahl fernab der Baustelle produziert wurden, zum Einsatz. Diese Massenproduktion führte vor allem bei Stahlbetonbauten aus den 70er Jahren zu frühzeitigen Schäden. Vornehmlich waren dies Schäden zufolge Korrosion der Bewehrungsstähle, die in der Regel eine zu geringe Betondeckung aufwiesen.

Typisches Gestaltungsmerkmal dieser Fertigteilbausysteme ist die bunte Fassadengestaltung.

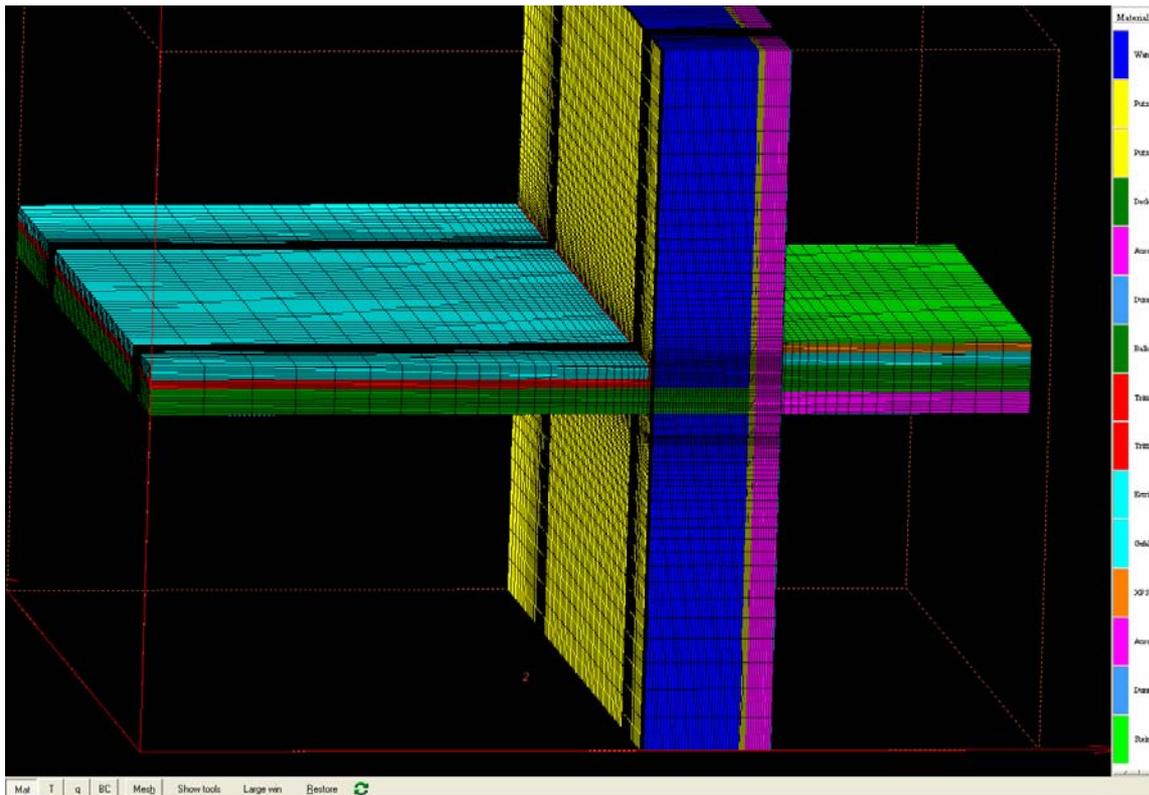
Bild 3-10: Graphische Darstellung des Schichtaufbaus für eine Balkondämmung mit XPS

Im Bereich der auskragenden Balkonplatten ist ebenfalls mit Wärmebrücken zu rechnen. Zu diesem Zweck werden zwei unterschiedliche Varianten der Balkonplattendämmung untersucht. Bei der ersten Variante handelt es sich um ein beinahe vollständiges „Einpacken“ der Balkonplatte. An der Oberseite werden auf die Stahlbetonplatte Gefällebeton mit 2% Gefälle und eine 4cm dicke XPS-Dämmung aufgebracht. Als Bodenbelag werden Steinplatten angenommen. Die Plattenunterseite wird genauso wie die Außenfassade mit einer 10 cm dicken EPS-Dämmung ausgestattet. Bild 3-10 stellt den genaueren Schichtaufbau graphisch dar.

Ziel dieser Untersuchung ist festzustellen, welche der beiden Varianten thermisch günstiger und in der Lage ist eine vorhandene Wärmebrücke wirkungsvoller zu beseitigen. Ein Vergleich mit dem Bestand, der noch keinerlei Dämmung vorweisen kann, soll Klarheit darüber schaffen. Die Außenfassade besteht aus unterschiedlichen Bauteilen. Auch die verschiedenen Materialien und Wandstärke werden berücksichtigt und sollen auch hier die thermischen Unterschiede der beiden Dämmvarianten veranschaulichen.

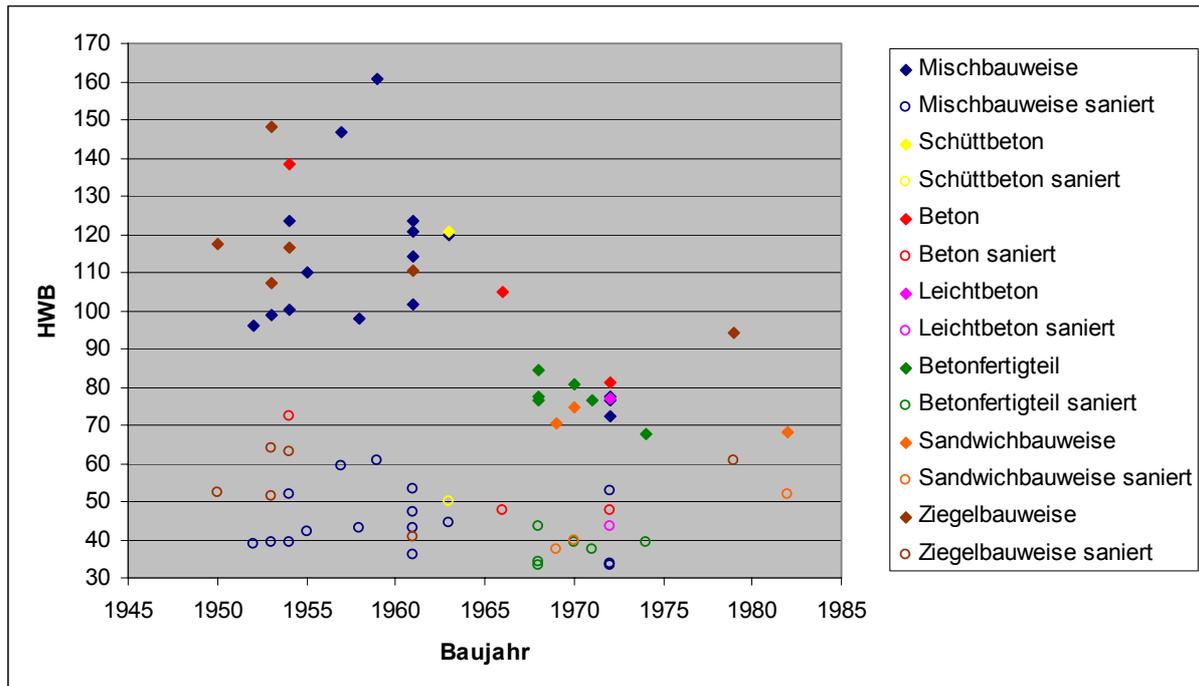
Bild 5-4: Abhängigkeit des HWB von Baujahr und Bauweise

Die Abhängigkeit des Heizwärmebedarfs von der Bauweise und dem Baujahr wird in Bild 5-4 deutlich.

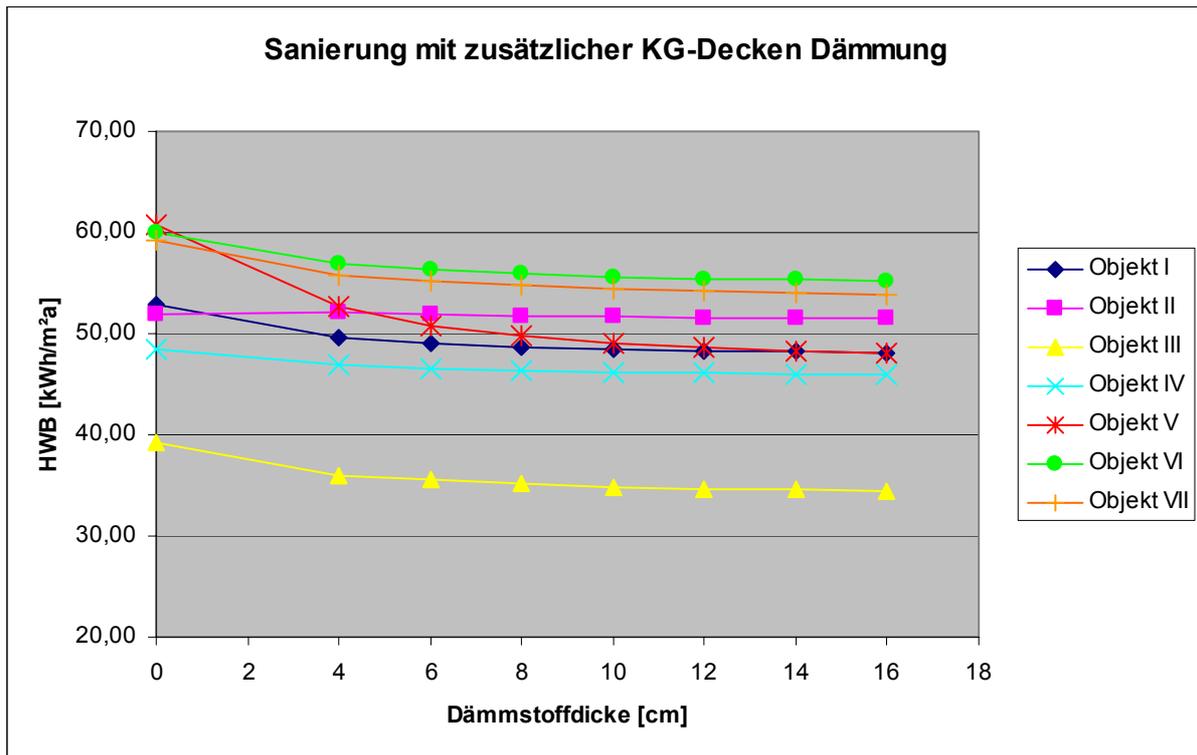
Bild 5-6: Graphische Darstellung des Verlaufs der EKZ bei vorhandener Kellerdeckendämmung

Laut Tabelle 5-1 ist zu erkennen, dass einen Kellerdeckendämmung von 4 cm Stärke eine Reduzierung der Energiekennzahl von 3 kWh/m<sup>2</sup>a mit sich bringt. Eine Erhöhung der Dämmung kann die EKZ nur noch minimal verringern. Bild 5-6 verdeutlicht diesen Trend. So erreicht man beispielsweise bei einer Dämmstoffdicke von 16 cm nur noch eine Verringerung um 4 kWh/m<sup>2</sup>a.

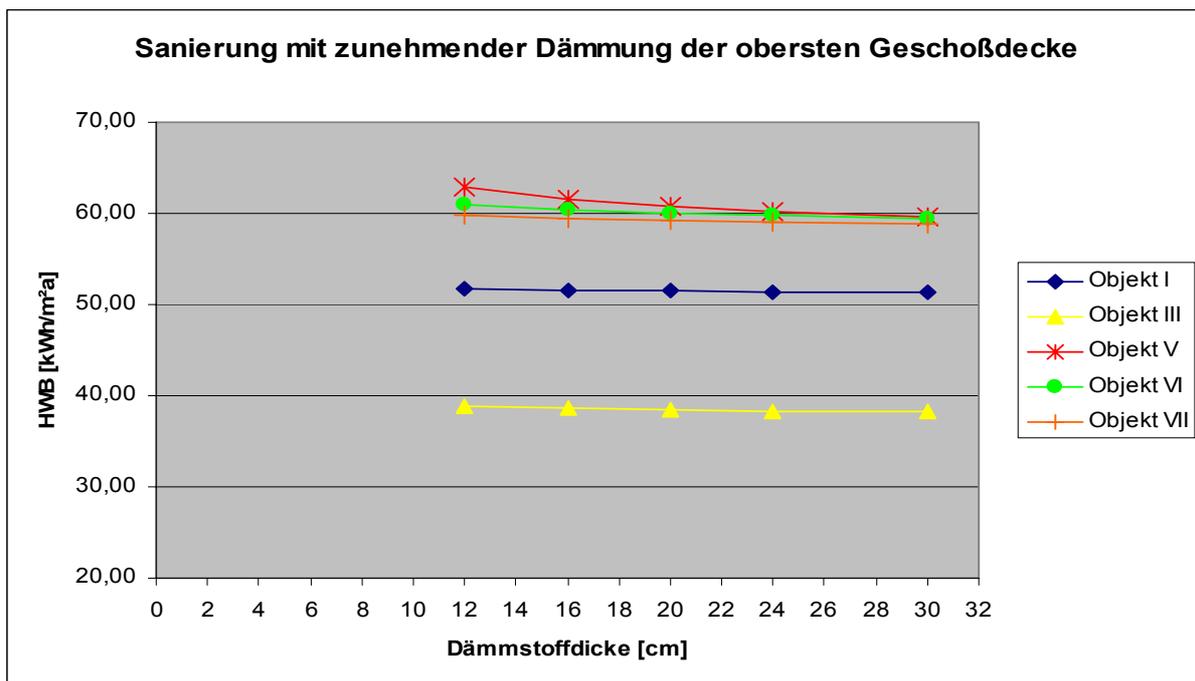
Bild 5-8: Graphische Darstellung des Verlaufs der EKZ bei zunehmender Dämmung der obersten Geschoßdecke

Bild 5-8 verdeutlicht dies und stellt die Zahlenwerte graphisch dar. Man kann in diesem Fall gut erkennen, dass kaum eine Steigung der Geraden erkennbar ist. Das ist auf eine kaum sichtbare Verbesserung der Energiekennzahl zurückzuführen.

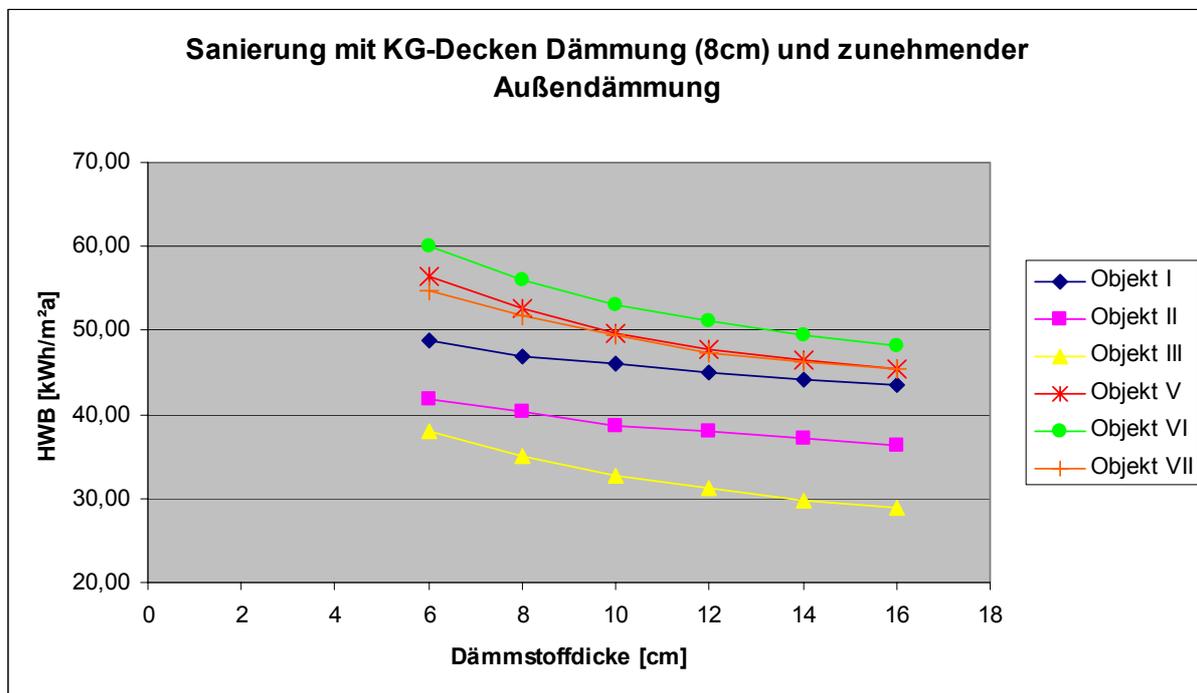
Bild 5-9: Graphische Darstellung des Verlaufs der EKZ bei gegebener Kellerdeckendämmung und variierender Außendämmung

Objekt 6 zeigt diesen Trend besonders deutlich. Lediglich die Objekte 1 und 2 weisen das geringste Verbesserungspotenzial bei dieser Variantenuntersuchung auf.

Um zu untersuchen, welche Stärke des Dämmstoffes bei den ausgewählten Objekten am wirtschaftlichsten ist, wurden die Diagramme Bild 5-6 bis Bild 5-9 mit den Diagrammen aus Bild 5-10 und Bild 5-11 miteinander verglichen.

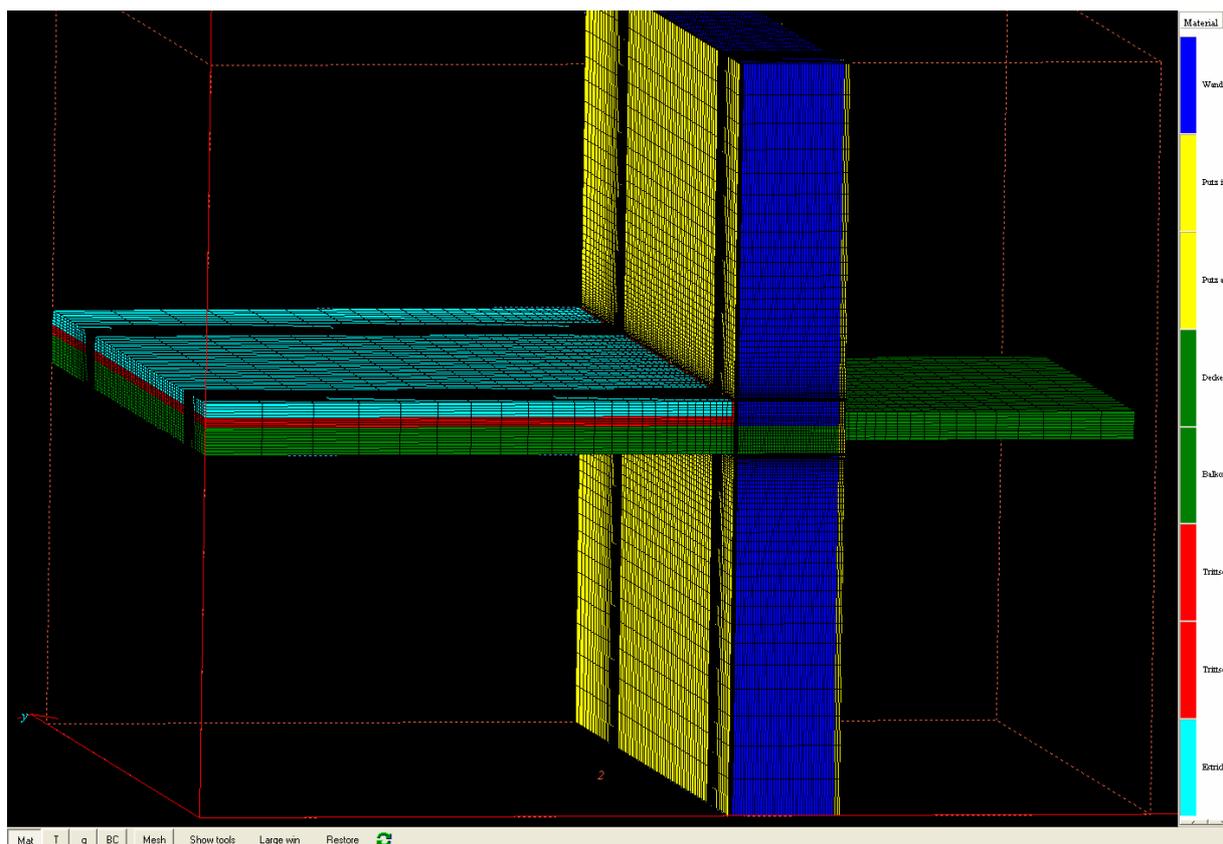
Bild 5-16: Aufbau der Konstruktion mit einer Ziegel-Außenwand

Die Balkone besitzen im Bestand keinerlei Dämmung. Es handelt sich im Wesentlichen nur um eine auskragende Stahlbetonplatte mit einem Anstrich und einem eventuell vorhandenen Fußbodenbelag (z.B. Steinplatten). Der Aufbau dieser Konstruktion im Bestand ist in Bild 5-16 graphisch dargestellt. Die Deckenkonstruktion im Inneren des Raumes weist einen herkömmlichen Fußbodenaufbau mit 4cm Trittschalldämmung und 6cm Estrich auf. Die Innenwand sowie die Außenwand sind verputzt.

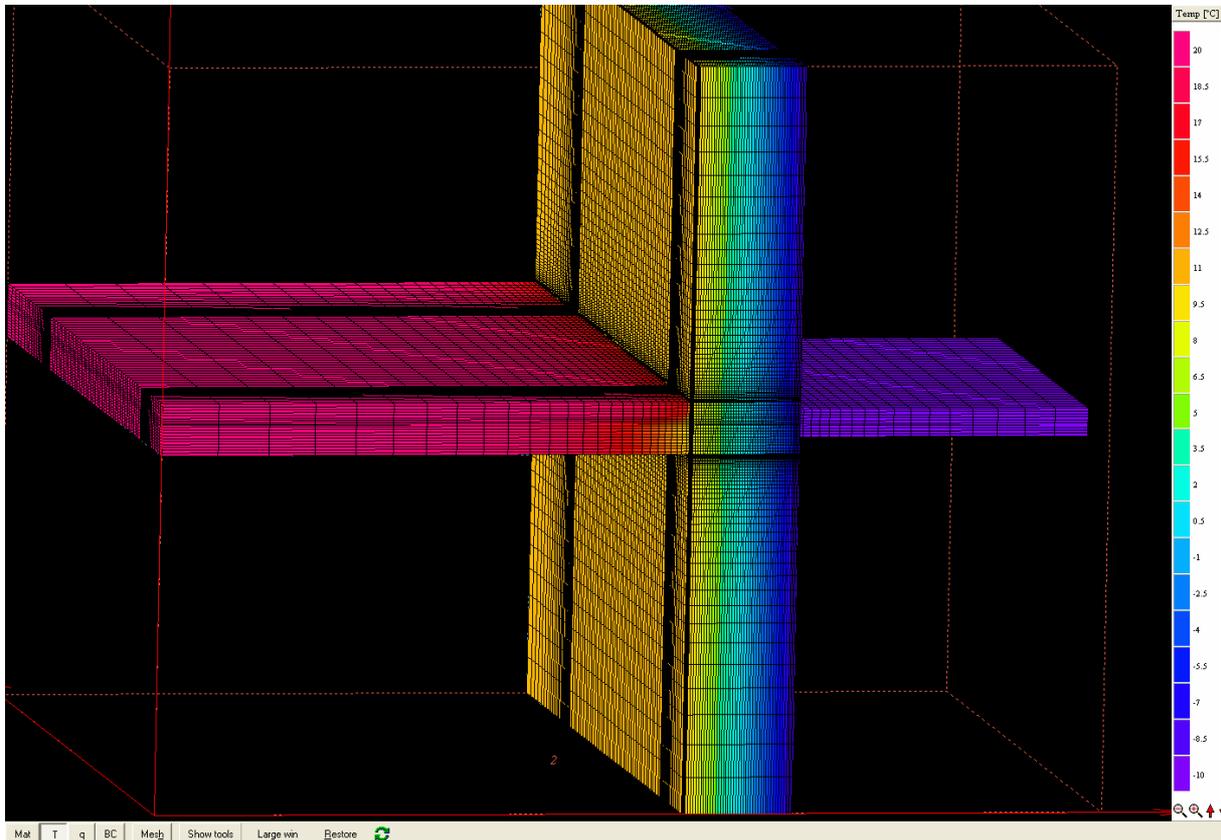
Bild 5-17: Temperaturverlauf an der Innenoberfläche der Wandkonstruktion (Ziegel)

Mittels des Programms Heat 3-c wurde nun untersucht, wo die Konstruktion wärmetechnische Schwachstellen besitzt und Wärmebrücken auftreten. Der gewählte Schichtaufbau wurde in das Programm eingegeben und eine Innentemperatur von  $+20^{\circ}\text{C}$  sowie eine Außentemperatur von  $-10^{\circ}\text{C}$  gewählt (Annahme eines stationären Zustandes)

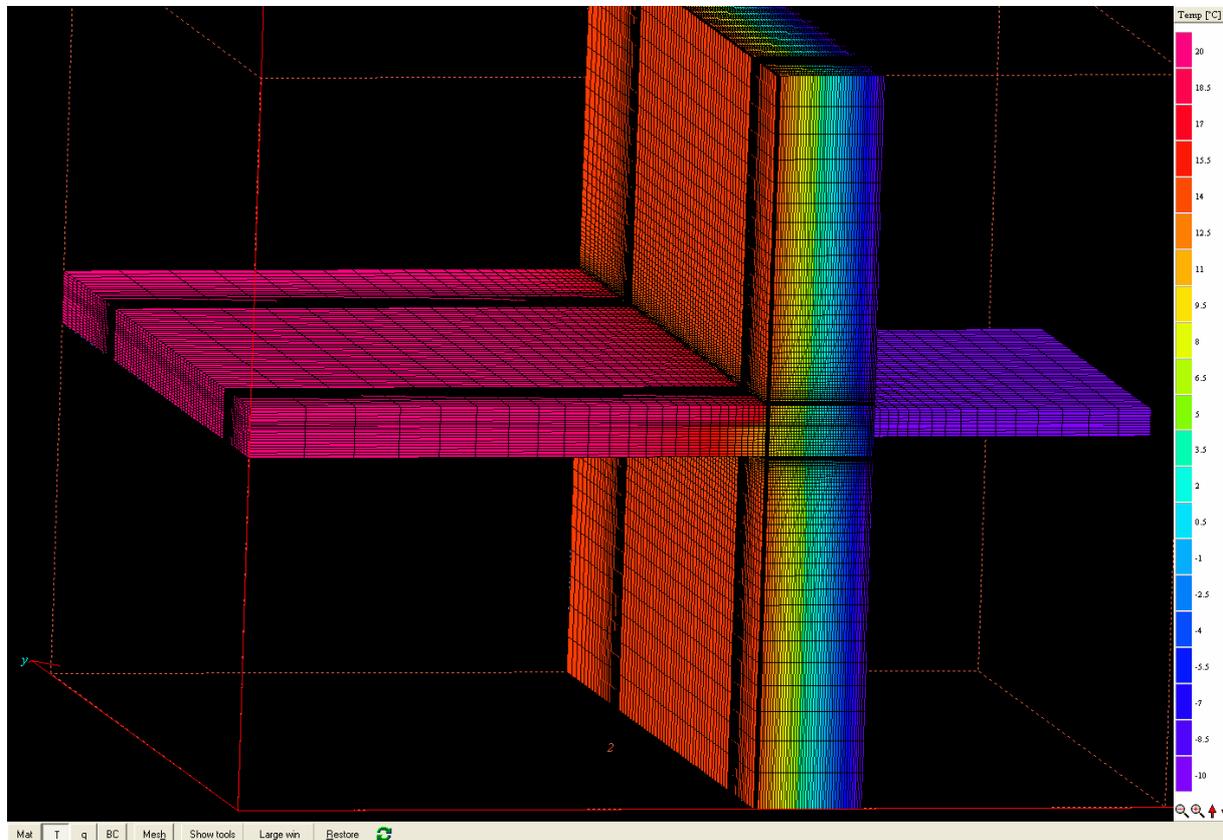
Bild 5-18: Temperaturverlauf an der Innenoberfläche der Wandkonstruktion (Vibrostein 38cm)

In diesem Fall erreicht der Temperaturfaktor einen Wert von  $f_{R_{Si,k}}^* = 0,58$ . Auch hier tritt sowohl Schimmelpilz als auch Kondensat auf.

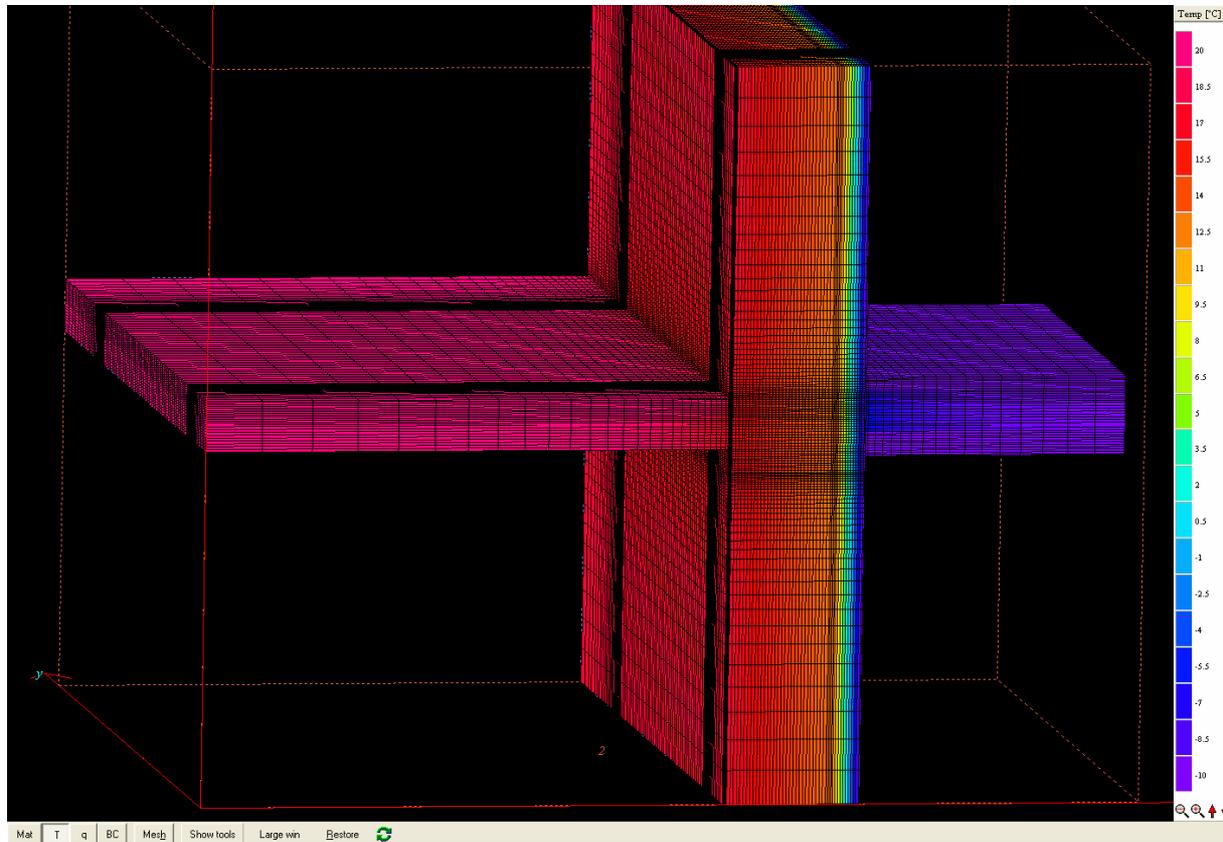
Bild 5-19: Temperaturverlauf an der Innenoberfläche und in der Wandkonstruktion (Ziegel) bei einer Dämmung der Balkonplatte mit XPS

was auch rechnerisch bestätigt wird. (Zum Vergleich: im Bestand weist die Innenoberfläche eine Temperatur von  $15^{\circ}\text{C}$  auf. Die Berechnung ergab, dass kein Schimmel auftritt.)

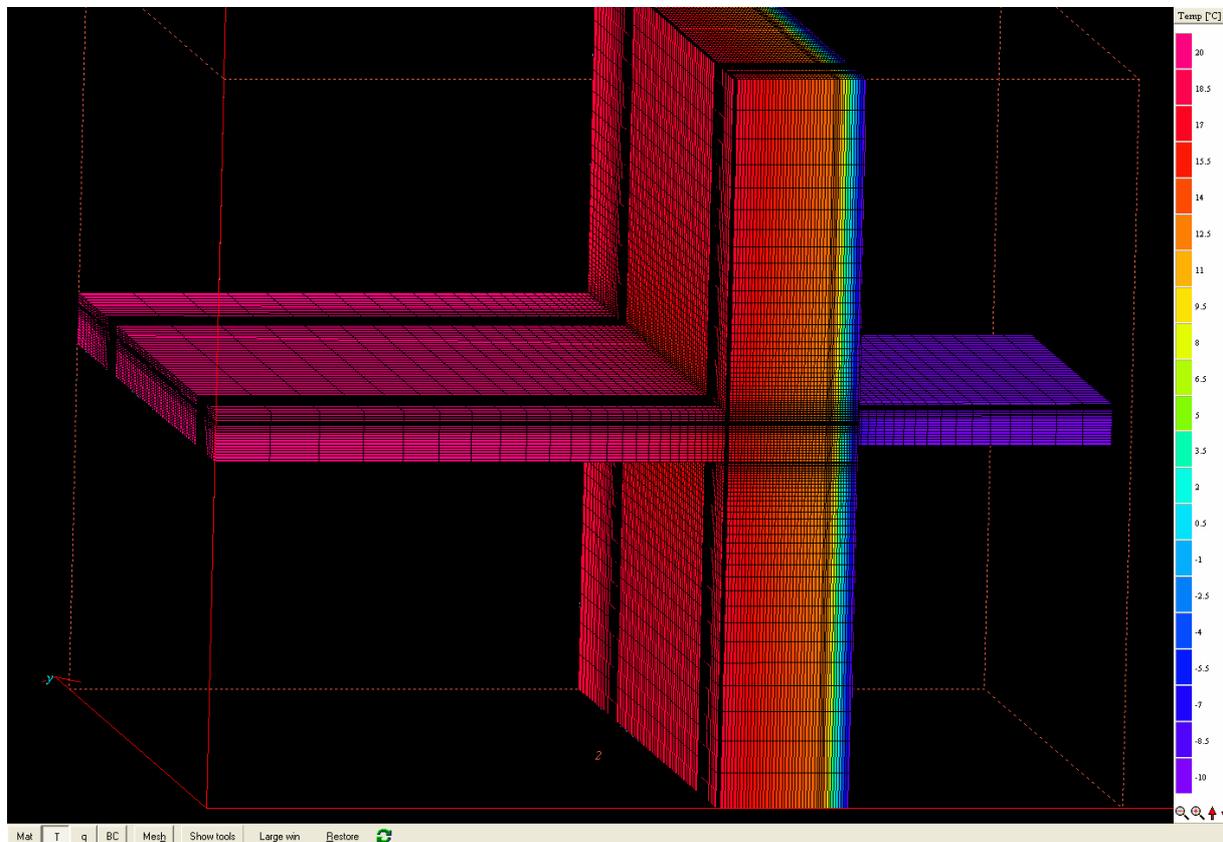
Bild 5-20: Temperaturverlauf in der Konstruktion (Ziegel 38cm) bei einer oberseitigen Dämmung des Balkons

wesentlich wärmer. Bei einer Wand aus Vibrostein (38cm) ist der kalte Bereich größer und man kann erkennen, dass der Größtteil eine Temperatur zwischen 9 und 12°C aufweist.

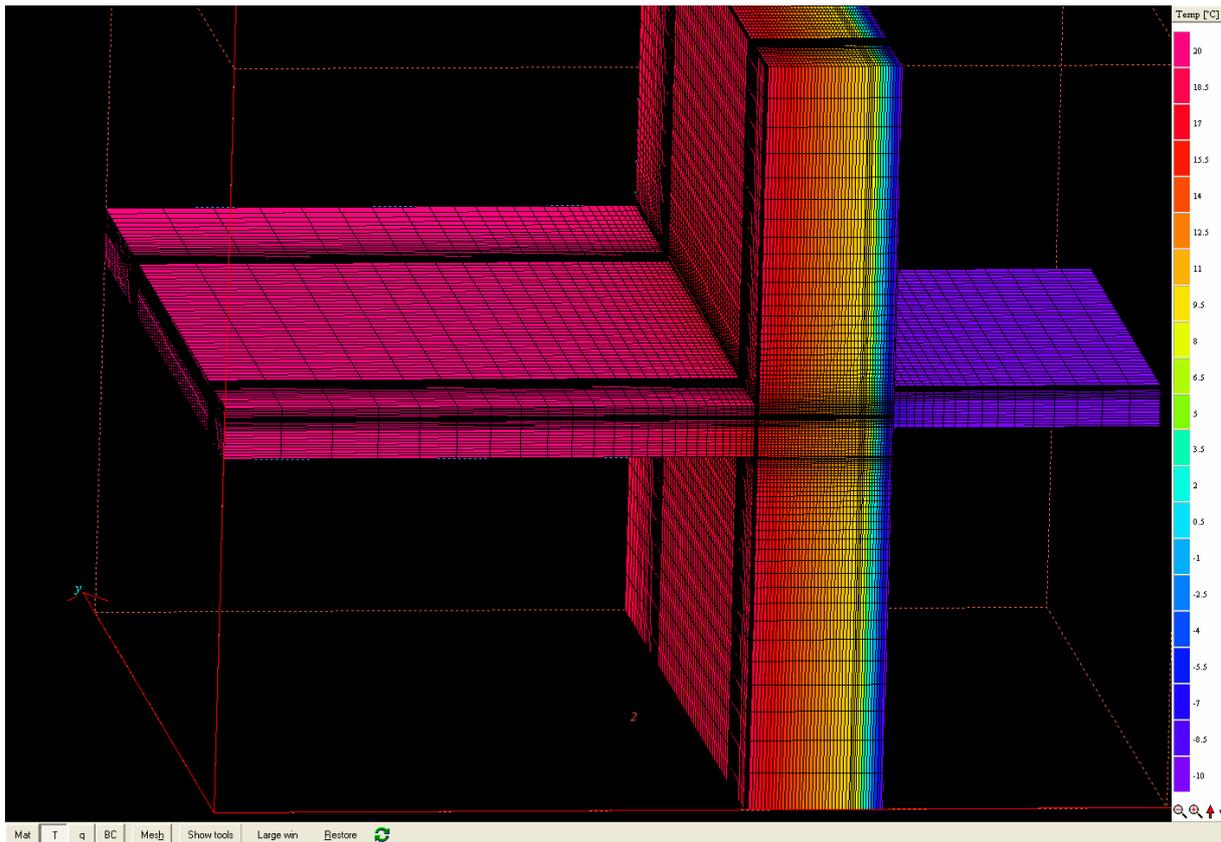
Bild 5-21: Temperaturverlauf in der Konstruktion (Vibrostr. 38cm) bei einer oberseitigen Dämmung des Balkons

Temperatur in °C
Innenoberflächentemperatur $\theta_{si,k}$	17,5
Lufttemperatur außen $\theta_e$	-1,64
Lufttemperatur innen $\theta_{i,k}$	+20
Temperaturfaktor $f^*_{R_{Si,k}}$	0,88

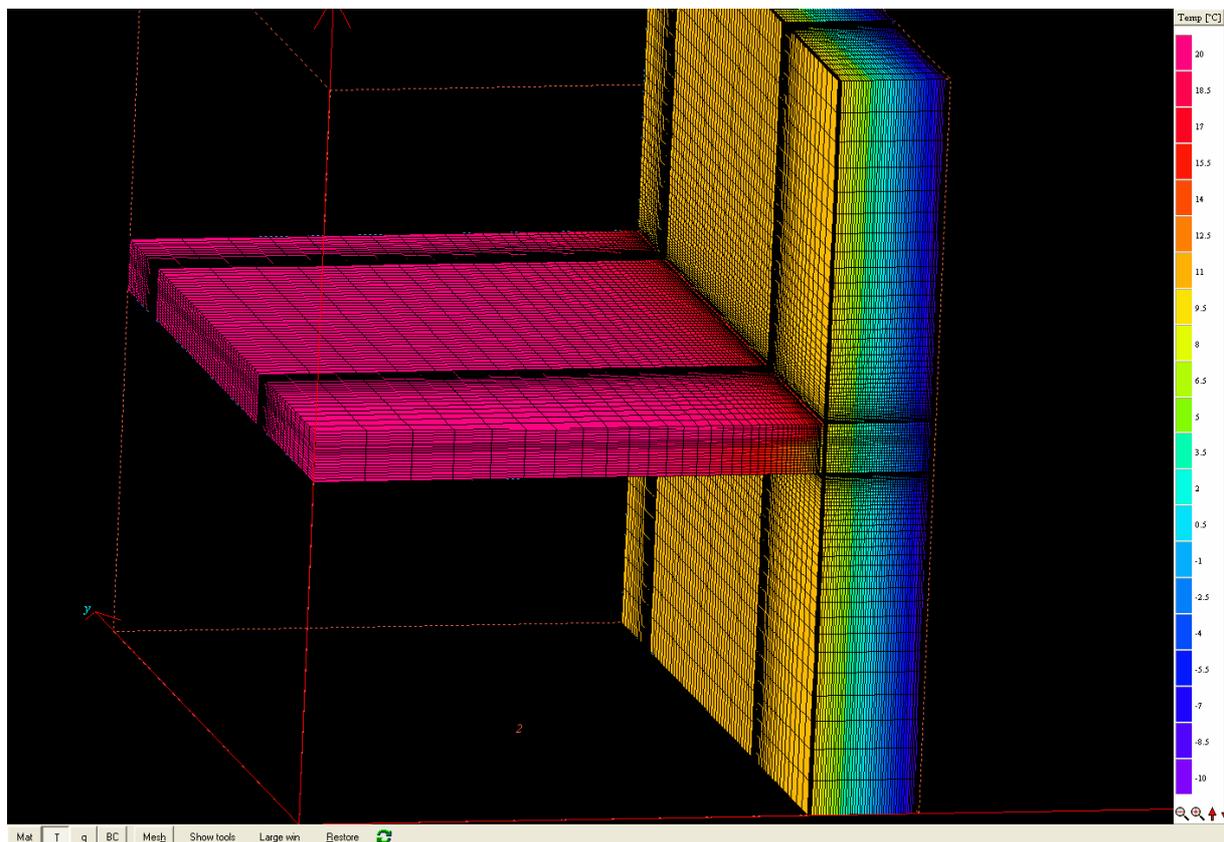
Bild 5-22: Temperaturverlauf in einer Ziegelwand im Bestand

Der berechnete Temperaturfaktor  $f^*_{R_{si,k}} = 0,51$  erreicht somit einen Wert  $< 0,71$ , was auf das mögliche Auftreten von Schimmelpilz hinweist. Da für die Vermeidung von Kondensat ein Faktor  $> 0,69$  gefordert wird und dieser Wert ebenfalls nicht erreicht wird, ist auch mit Auftreten von Kondensat zu rechnen.
