# DIPLOMARBEIT

## **Sanierung einzelner gebrochener Steinstufen**

Institut für Hochbau und Technologie

Technische Universität Wien

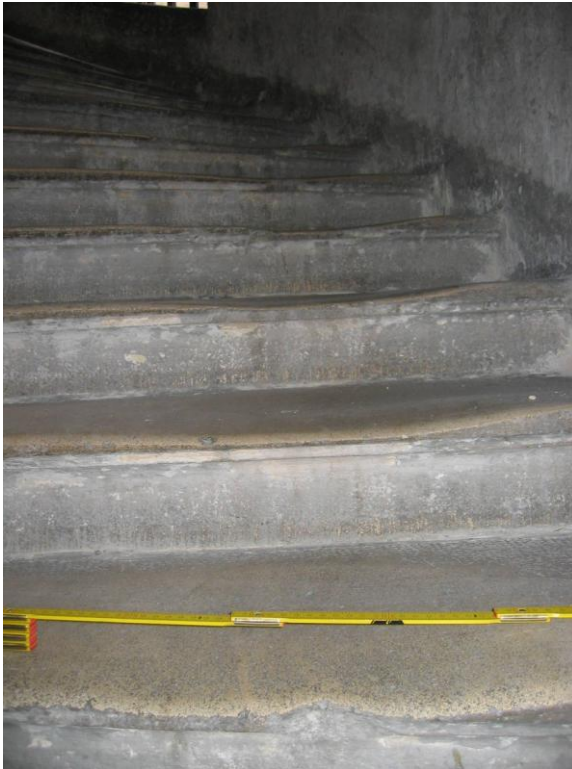
Die größten Abnutzungen der Trittfläche sind im Bereich der Gehlinie zu erwarten. Es kann sogar soweit führen, dass es zu einem Abblättern der Sandsteinoberfläche kommt. Die Abnutzungserscheinungen werden weiters durch den Einsatz von scharfem Reinigungsmittel begünstigt.

**Abbildung 32: Schadensfall abgenutzte Trittfläche**

**Abbildung 33: Schadensfall abgenutzte Trittfläche**

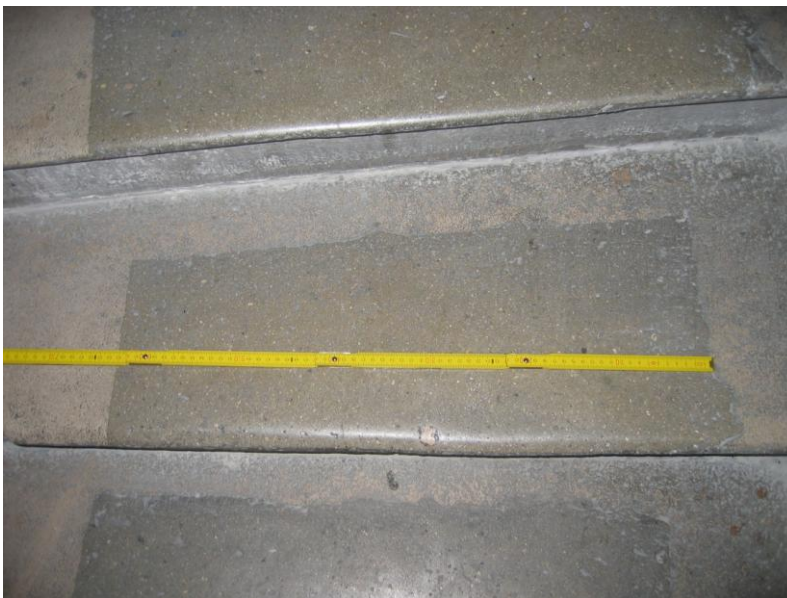
**Abbildung 35: erfolgreiche Sanierung mittels Inkrustierung**

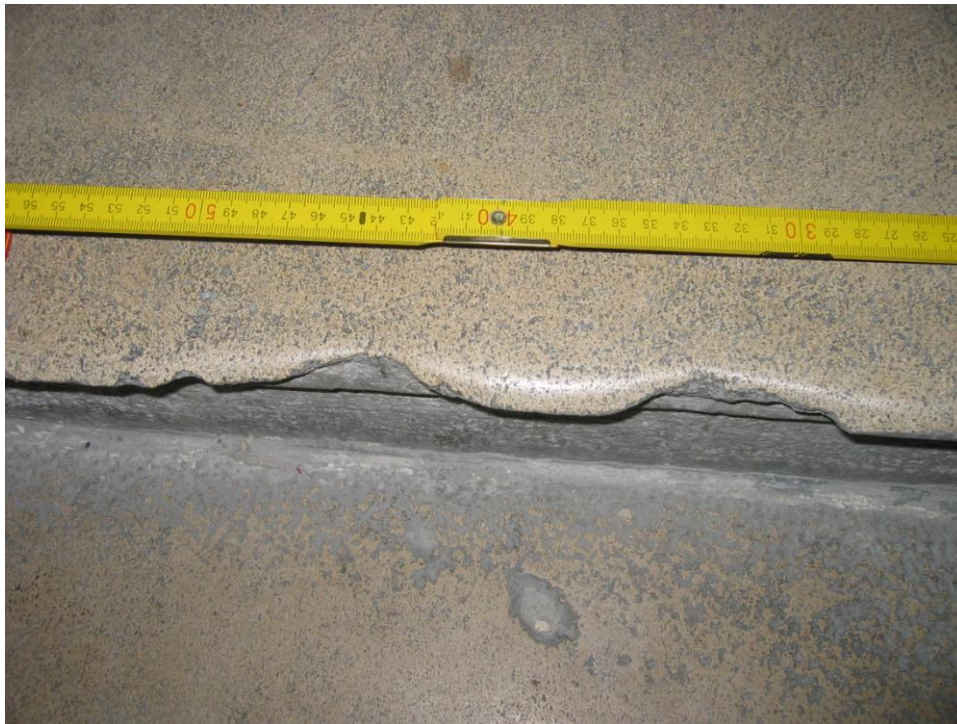
Mechanische Beschädigungen der Trittstufe treten in Folge von Möbeltransporten etc. auf.

**Abbildung 36: Mechanische Beschädigung ca. 40cm von der Einspannstelle entfernt**

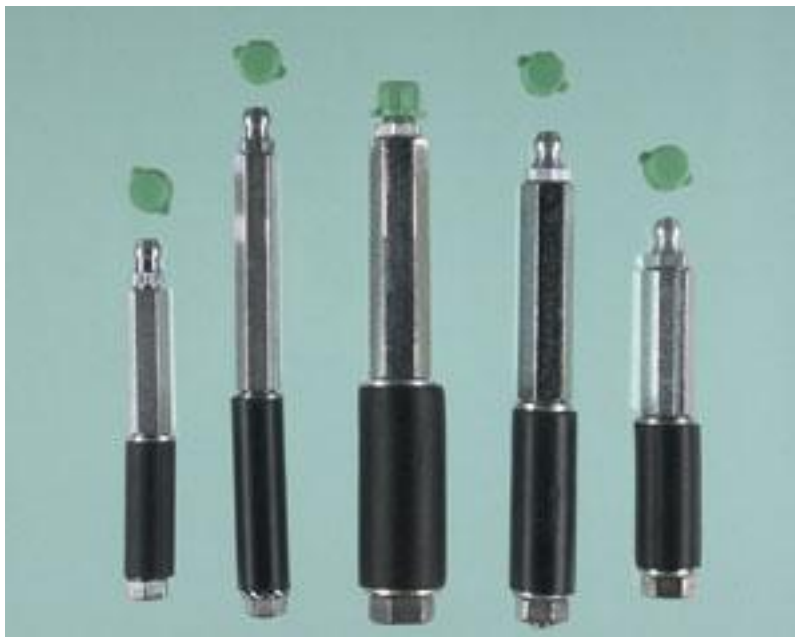
Stahl-Injektions-Packer KOMBI werden in drei Grundversionen erzeugt, und zwar M5, M6 und M8. Die M5- und M6-OPK-Versionen können zu Mikroinjektionen bis zu einem Arbeitsdruck von 200 Bar (20 MPa) verwendet werden. Für höhere Drücke sind die M8-OPK-Versionen bestimmt.

**Abbildung 44: Stahlinjektionsparker KOMBI [17]**

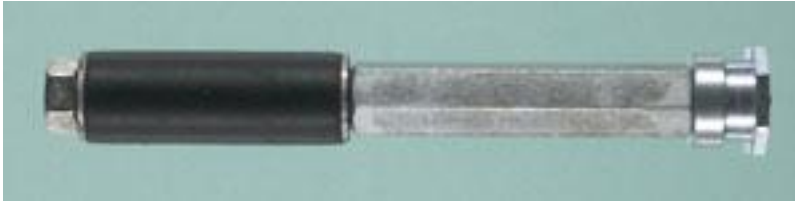
**Abbildung 45: Stahlinjektionspacker OPK – PM [17]**

Anstatt des klassischen Nippels mit Kugelkopf sind diese mit Flachkopfnippel mit Durchmesser von 16 mm versehen.

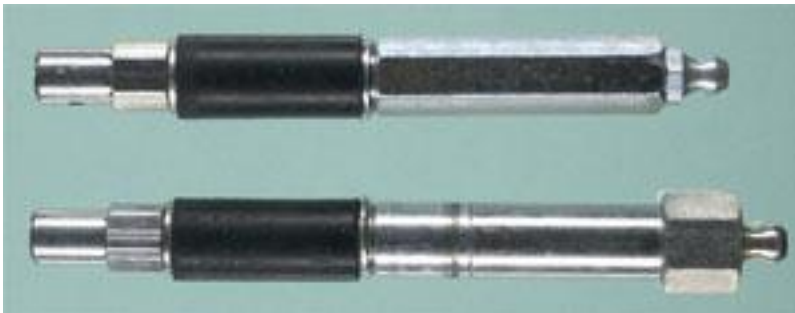
Sie haben noch ein zweites Gegendruckventil im Fuß des Packers dazu. Dadurch wird ermöglicht, den Kopf des Packers gleich nach der Injektion an der Mutter herauszuschrauben. Somit kann das Bohrloch verschlossen werden.

**Abbildung 46: Stahlinjektionspacker OPK – DV [17]**

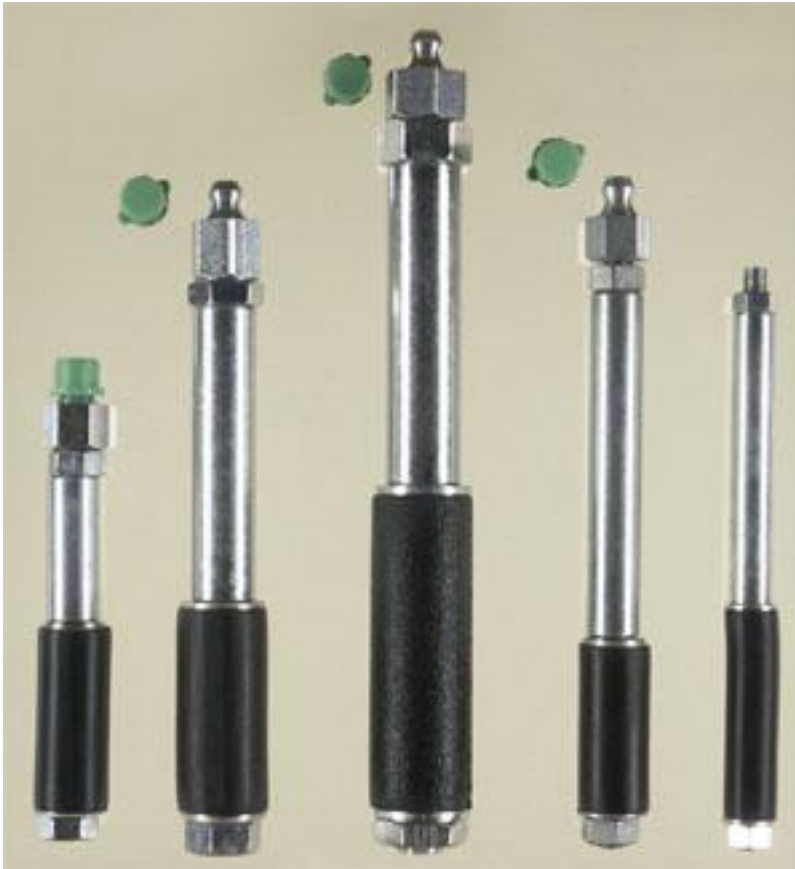
Es gibt 4 Grundversionen: M5, M6, M8 und M10. Die M5- und M6-OPD-Versionen können für Mikroinjektionen bis zu einem Arbeitsdruck von 200 Bar (20 MPa) verwendet werden. Für höhere Drücke sind die M8- und M10-OPD Versionen zu verwenden. [17]

**Abbildung 47: Übersicht Doppelmantel-Stahl-Injektions-Packer (OPD) [17]**

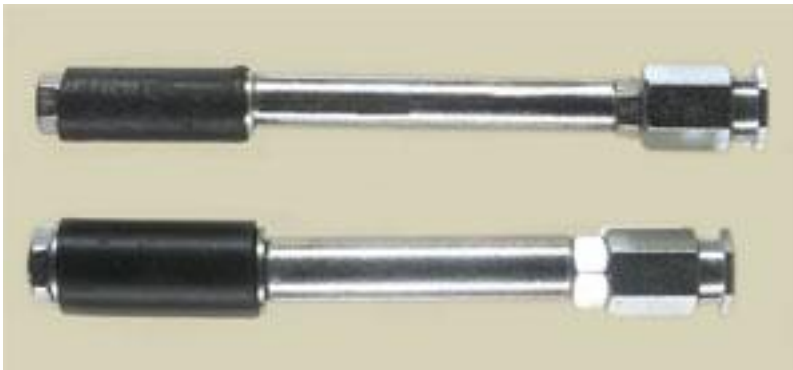
Anstatt des klassischen Nippels mit Kugelkopf sind diese mit Flachkopfnippel mit Durchmesser von 16 mm versehen. [17]

**Abbildung 50: OPD – PM [17]**

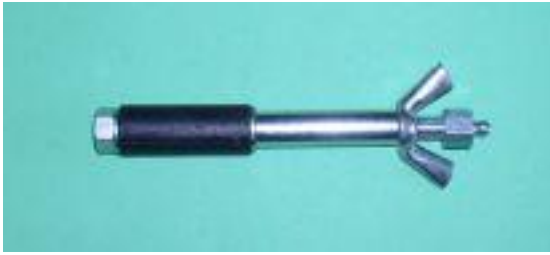
**Abbildung 51: OPD-KM [17]**

Anstatt der klassischen M5/M6/M8/M10-Mutter sind diese mit M5/M6/M8/M10-Flügelmutter zur manuellen Nachspannung des Packers versehen.

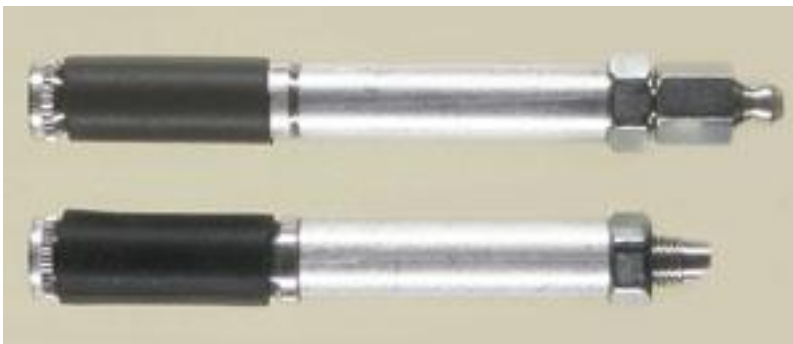
Diese werden in M8-Grundversionen hergestellt. Die Durchmesser der Dichtungsgummis sind 13 mm. Die APD-Längen sind 110 mm.

**Abbildung 53: APD [17]**

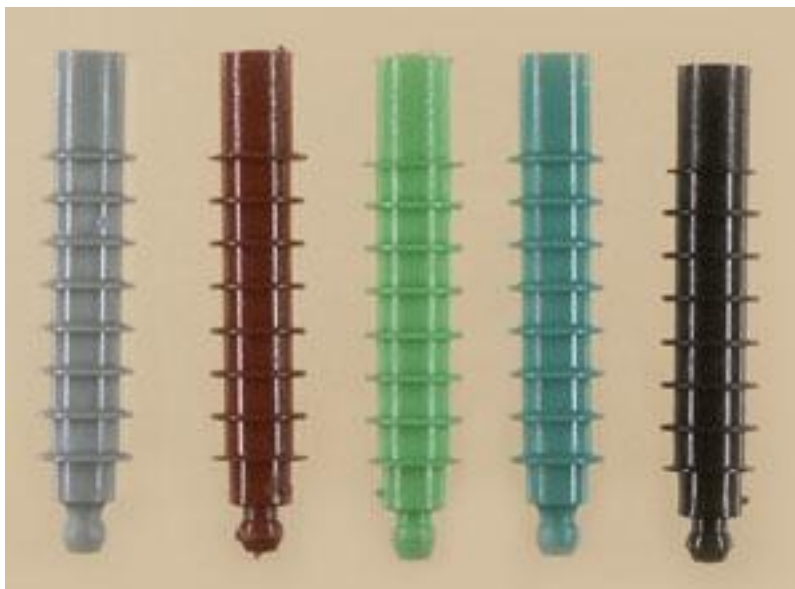
Sie werden für eine drucklose und Niederdruckinjektage bis 100 Bar (10 MPa) verwendet. Sie werden meistens bei Injektagen im Ziegelmauerwerk verwendet.

**Abbildung 54: Übersicht Kunststoffparker [17]**

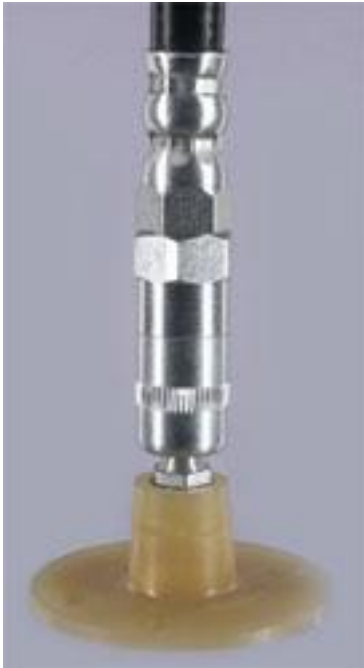
Die Werte verwendeter Injektionsdrücke sind durch das verwendete Verbindungsmaterial beschränkt. **[17]**

**Abbildung 56: Klebeparker [17]**

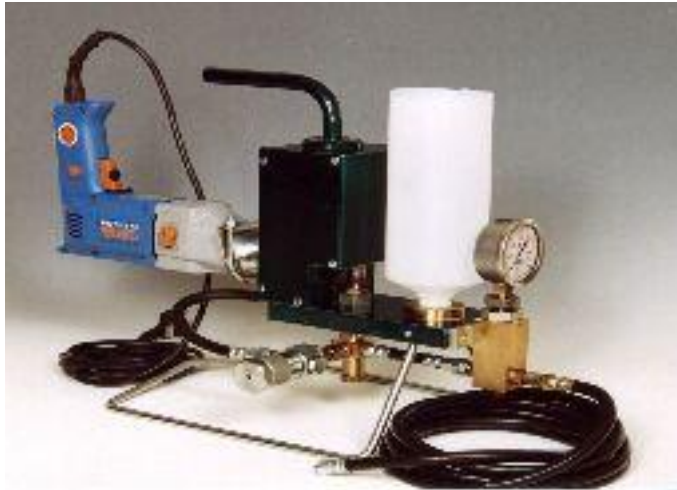
Der Antrieb von dieser Pumpe erfolgt durch eine Bohrmaschine. **[17]**

**Abbildung 57: IVS Pumpe mit Antrieb [17]**

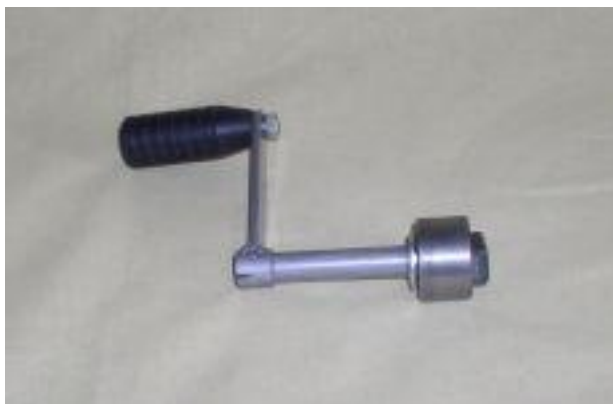
Der Handbetrieb zur IVS (Klinke) ermöglicht Abschöpfung des Injektionsmaterials aus der IVS-Injektions-Pumpe im Fall des Bohrmaschinedefekts oder beim Abbruch der Elektroenergielieferung. Hiermit werden die Reaktion des Injektions-Materials in der Pumpe und die daraus folgenden komplizierten und kostbaren Reparatur verhindert. [17]

**Abbildung 58: Handantrieb für IVS – Pumpe [17]**

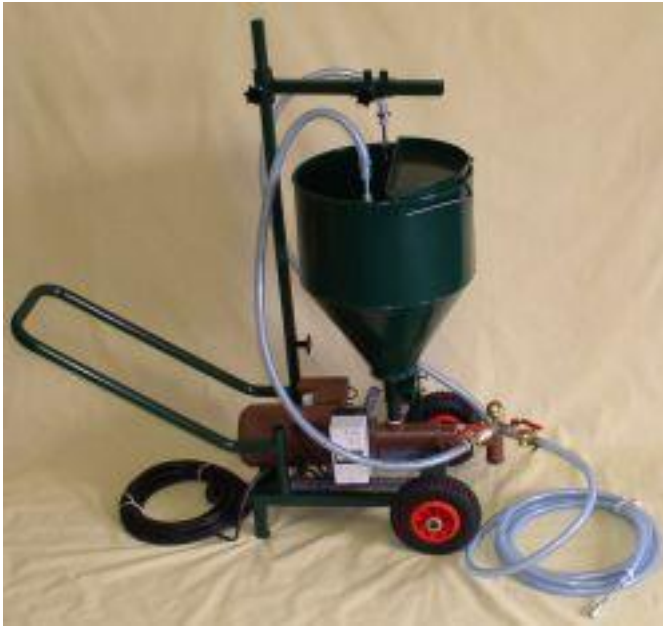
Es handelt sich um eine Spindelpumpe, die für die klassische Mikroinjektion auf die Zementmischungen mit Niederabrasion und ohne Sedimentationszusätze angepasst ist.

**Abbildung 59: IVC – Pumpe [17]**

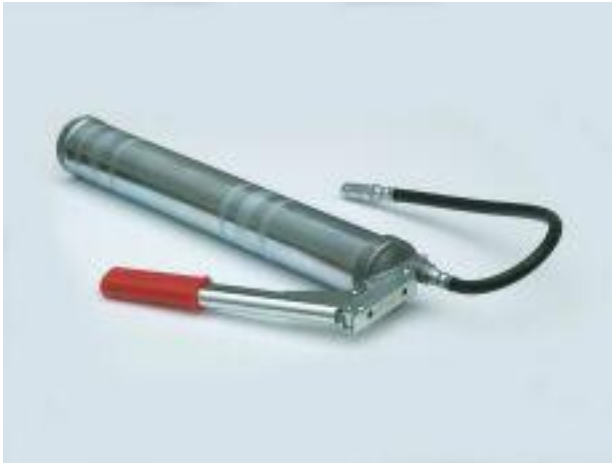
Es handelt sich um eine manuelle Injektionspumpe mit dem Inhalt von 1 Liter. Sie ist für kleine Injektionsumfänge dort bestimmt, wo sich kein Stromanschluss befindet. [17]

**Abbildung 60: Handpumpe [17]**

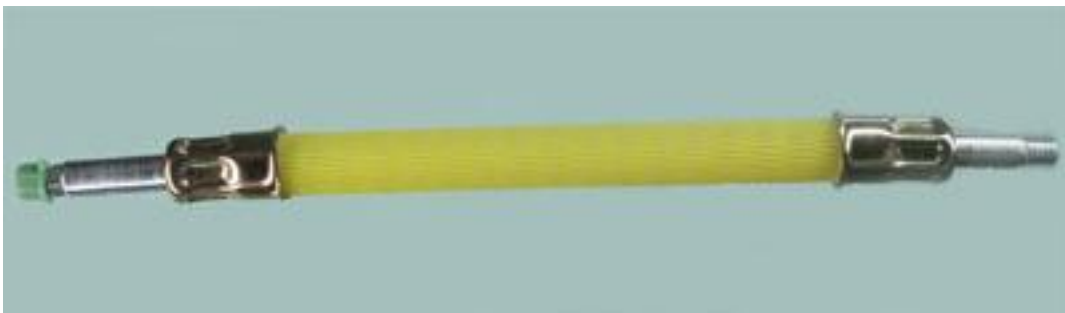
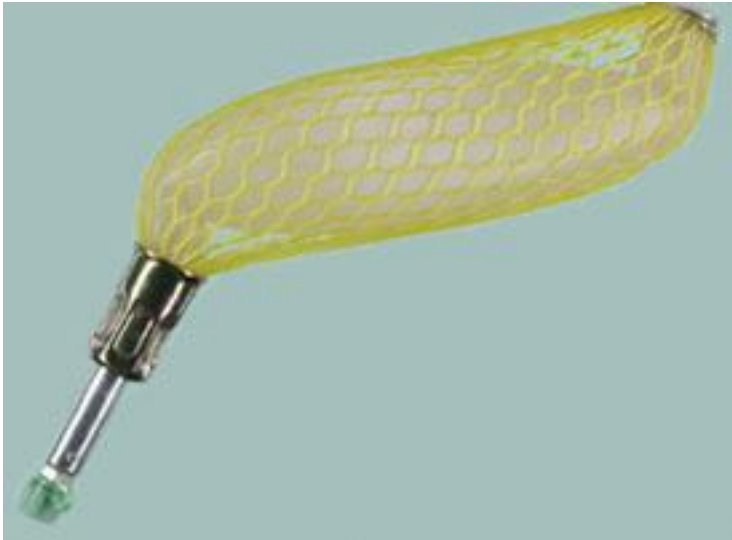
Sie werden aus Silikon erzeugt. Sie sind für Injektionsdrücke bis 3 Bar (0,3 MPa) bestimmt. Die Druckvorratsschläuche sind für die Injektionsarten bestimmt, wo es notwendig ist, nach der Abtrennung des Druckschlauches von der Injektionspumpe einen zusätzlichen Druck zur Nachinjektion der Arbeitsstelle oder zur Überprüfung durch Investor zu entwickeln, was für eine Stoffsorte in die Arbeitsstelle injiziert wurde. Die Druckvorratsschläuche sind mit einem Signlraster versehen. [17]

**Abbildung 61: Druckvorratsschlauch [17]**

**Abbildung 62: Druckvorratschlauch [17]**

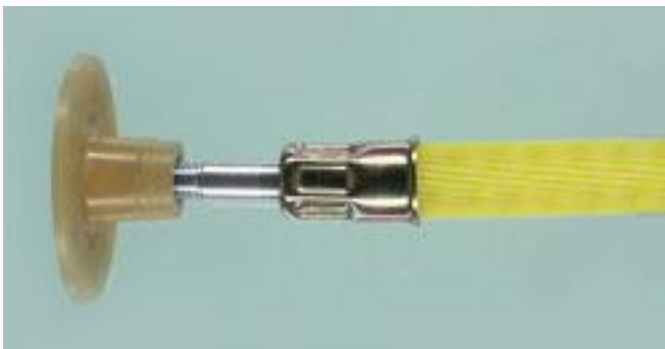
- Klebepacker angeschlossen.

**Abbildung 63: Klebeparker mit Druckvorratsschlauch [17]**

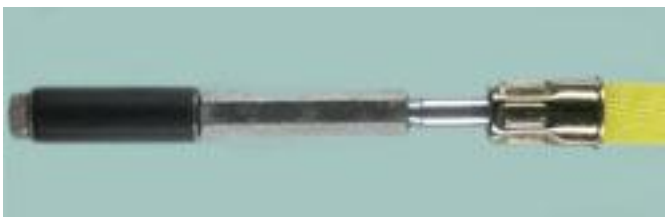
**Abbildung 64: Stahlinjektionsparker mit Druckvorratsschlauch [17]**

- Stahlinjektionsparker angeschlossen.

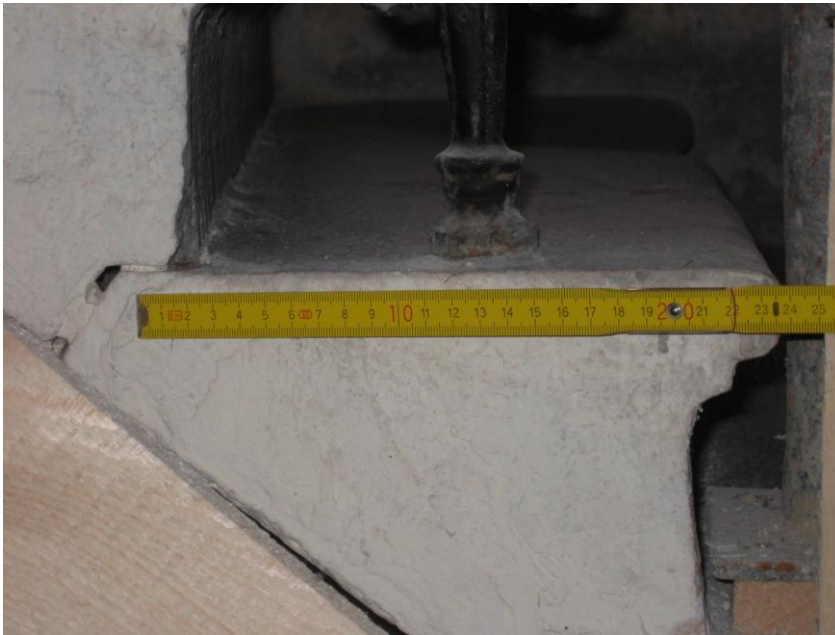
Abbildung 70: Naturaufnahme Stiegenquerschnitt 1

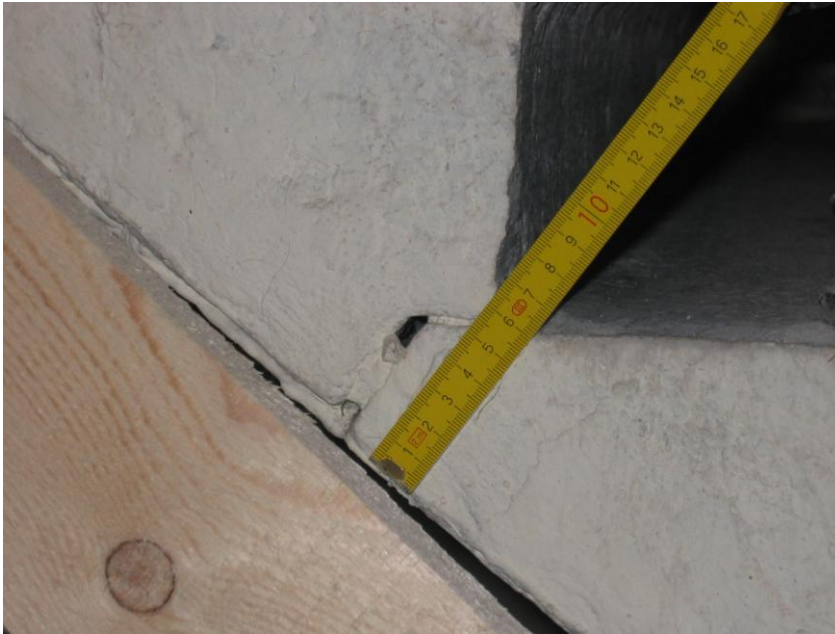
**Abbildung 71: Naturaufnahme Stiegenquerschnitt 2**

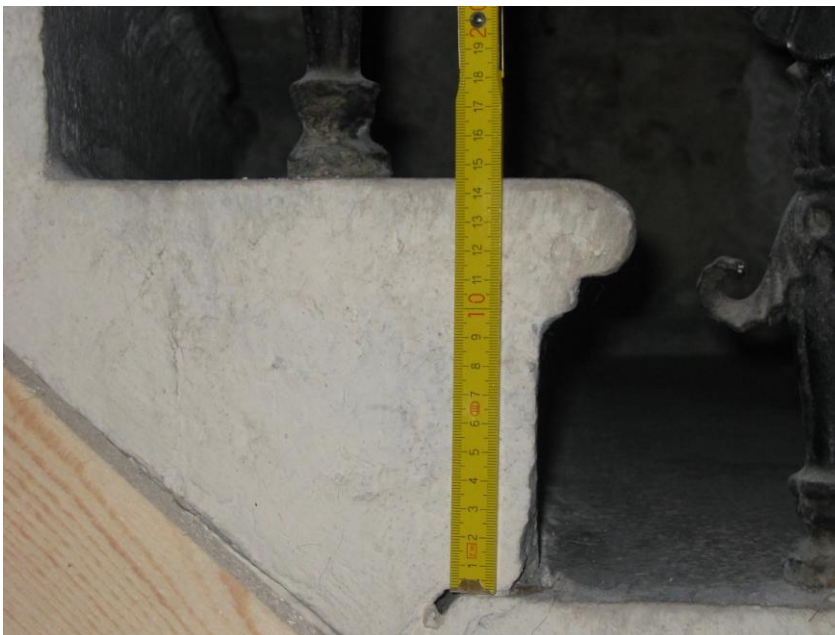
**Abbildung 72: Naturaufnahme Stiegenquerschnitt 3**

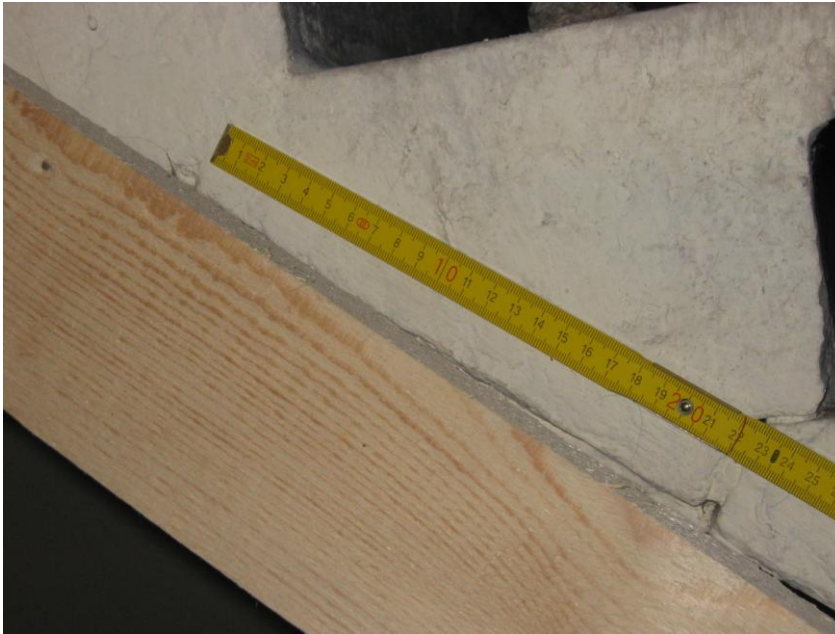
**Abbildung 73: Naturaufnahme Stiegenquerschnitt 4**

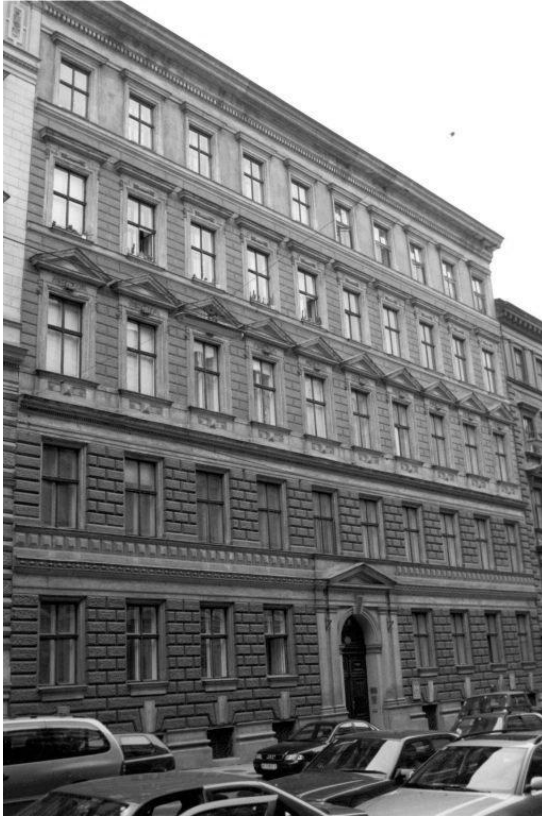
**Abbildung 79: Schadensfall 1090 Wien, Hörlgasse 11 [15]**

In diesem Zusammenhang muss folgendes über die Bedeutung von Rissen bei der Einspannstelle festgehalten werden: Das Trageverhalten einer eingespannten Steinstufe teilt sich zu 50% auf die Einspannung und zu 50% auf die darunterliegende Stufe auf. Ein Riss bei der Einspannstelle führt dazu, dass das Tragverhalten nahezu halbiert wird.

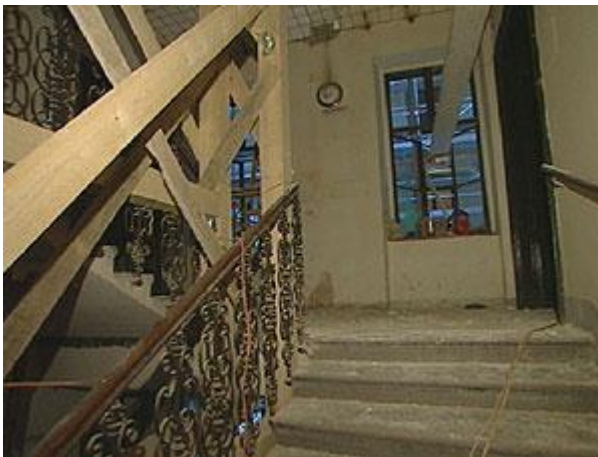
**Abbildung 80: Schadensfall 1090 Wien, Hörlgasse 11, Stiegenhaus [16]**

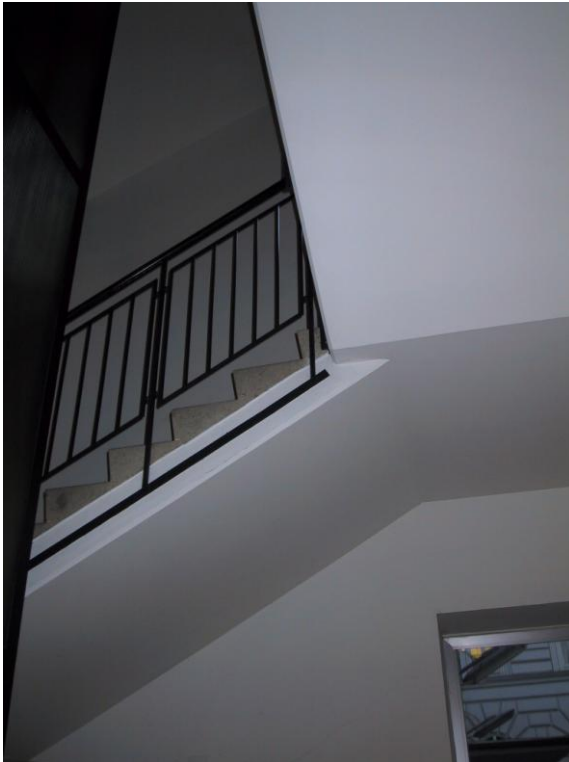
Der Lokalaugenschein, bildlich festgehalten, zeigt, dass die Stiege 2 entsprechend den damaligen Empfehlungen der Gutachter komplett erneuert wurde.

**Abbildung 81: Schadensfall 1010 Wien, Elisabethstrasse 9, Stiege 2**

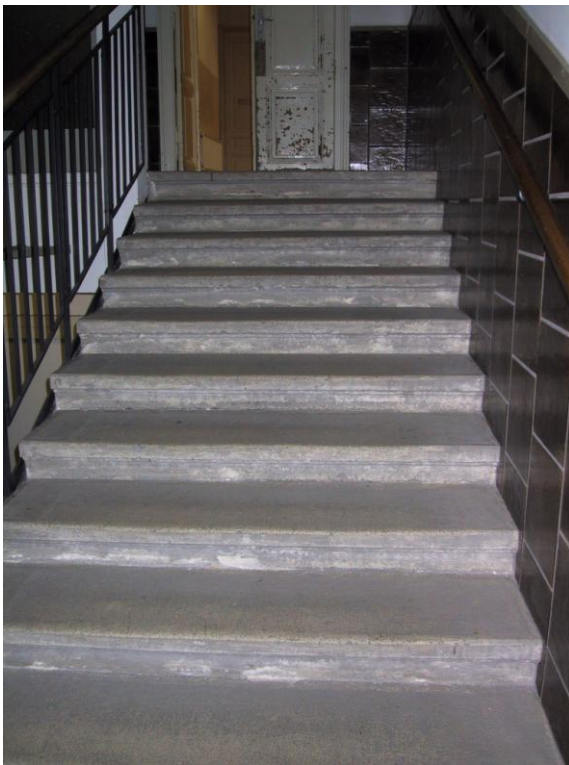
Der Lokalaugenschein zeigte, dass die Maßnahmen entsprechend der Empfehlung der Gutachter umgesetzt wurden.

**Abbildung 82: Schadensfall 1010 Wien, Elisabethstrasse 9, Ministerstiege 1**

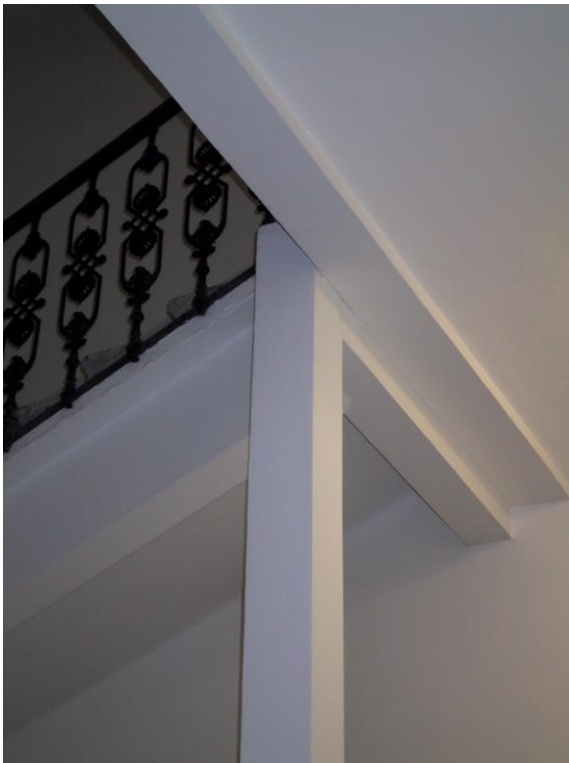
**Abbildung 83: Schadensfall 1010 Wien, Elisabethstrasse 9, Stiege 3**
