# DIPLOMARBEIT

## Entwicklung des Betons im Bereich des Eisenbahnbrückenbaus

Eingereicht an der Technischen Universität Wien  
Fakultät für Bauingenieurwesen

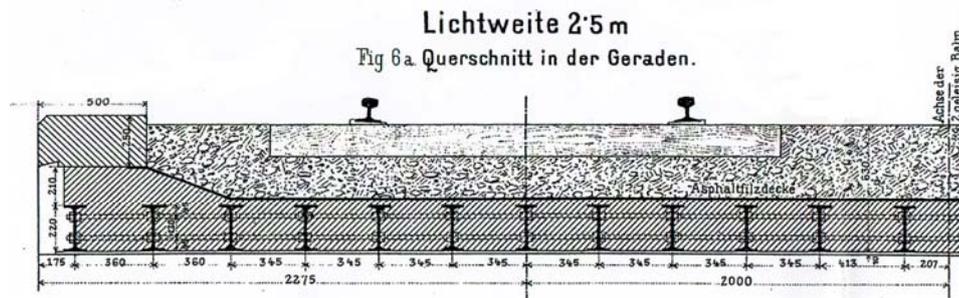
Abb. 1.1: Querschnitt einer Walzeisen-in-Beton Brücke aus dem Jahre 1903

Stützweiten gedacht, was auch durch die begrenzten Walzlängen nicht möglich war. Die Regelpläne der k. k. Österreichischen Staatsbahnen aus dem Jahr 1902 sahen Stützweiten von 0,6 bis 7 m vor (siehe Abb. 1.1). Aktuelle Anwendungen erreichen Spannweiten von etwa 20 m.

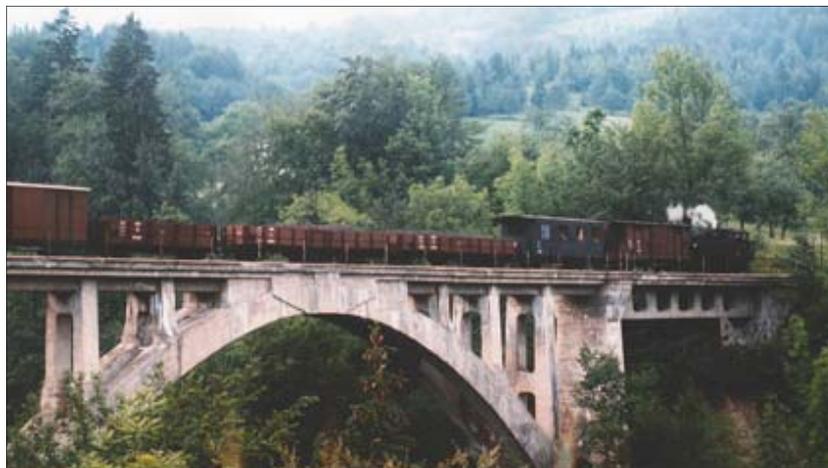
**Abb. 1.3: Bogenbrücke über die Steyrling, Baujahr 1908, Stützweite 79,1 m**

Im beginnenden 20. Jh. wurden Stahlbeton Bogenbrücken mit immer größeren Spannweiten errichtet, wie beispielsweise über die Steyrling (Stützweite 79,1 m) in Oberösterreich (siehe Abb. 1.3). Im Vergleich zu den ersten Bogenbrücken war ihre Struktur zunehmend aufgelöster.

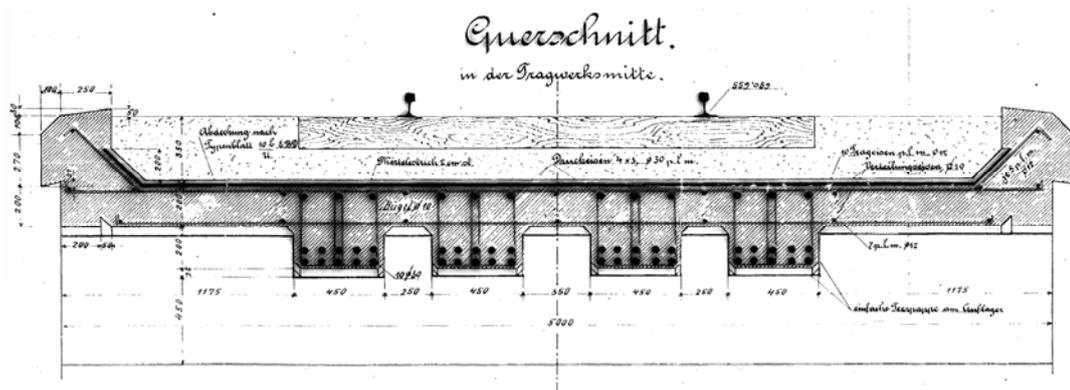
Abb. 1.4: Querschnitt einer Plattenbalkenbrücke aus dem Jahr 1909, Spannweite 4 m

Der Bau von Brücken in Form eines Biegebalkens war zunächst auf geringe Spannweiten beschränkt, wie beispielsweise beim Plattenbalkentragwerk in Abb. 1.4 (Spannweite 4 m). Man hatte Bedenken wegen des Korrosionsschutzes der Bewehrung und stellte sich die Frage „wie dauerhaft der Korrosionsschutz der Stahlbewehrung bleibt, wenn häufige Lastwechsel den Risszustand der Betonzugzone beeinflussen“ [3]. In der Anzahl standen die Biegebalkenbrücken den Bogenbrücken jedoch nicht nach. Im Laufe des 20. Jh. entwickelten sich die Balken- und Plattentragwerke zur meist gebauten Stahlbetonweise. Grund dafür lag in der im Vergleich zur Bogenbrücke einfachen Schalung.

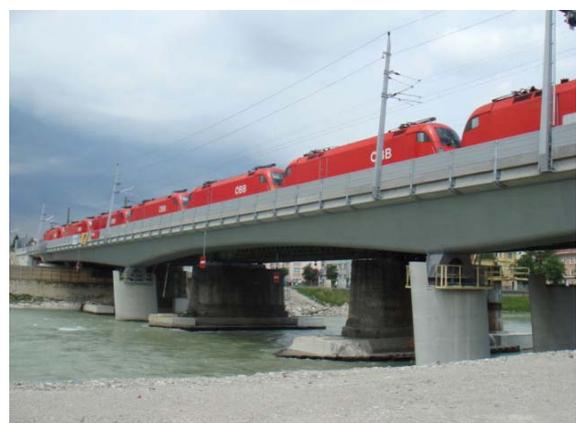
Abb. 1.5: Belastungsprobe einer Verbundbrücke über die Salzach bei Salzburg

Eine immer häufiger werdende Brückenform stellen die Stahl- Beton Verbundbrücken dar (siehe Abb. 1.5). Diese eröffnen gegenüber dem reinen Stahl- oder Massivbau eine Vielzahl von verschiedenen Möglichkeiten für den Entwurf und die Ausführung von Tragwerken. Unter Berücksichtigung der Stärken und Schwächen der beiden Werkstoffe lassen sich wirtschaftliche Konstruktionen realisieren, die sich durch

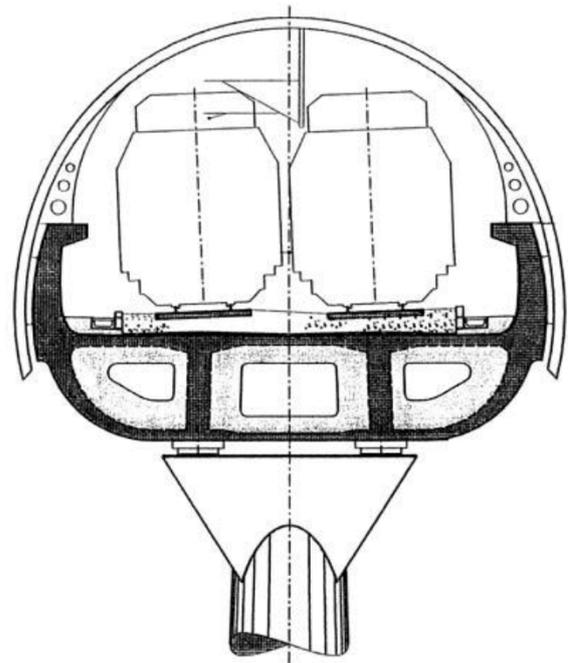
Abb. 1.6: Trogbrücke (488 m) aus Spannbeton über den Inn aus [40]

Eine weitere Form der heutzutage angewandten Brückenquerschnitte aus Stahlbeton stellt die Trogbrücke dar (siehe Abb. 1.6). Diese Konstruktionsform ermöglicht eine geringe Gesamtbauhöhe, da die Hauptträger als Seitenwände über das Fahrbahndeck hinausgeführt werden und somit eine hohe statische Höhe bei gleichzeitig niedriger Gesamtbauhöhe ermöglichen.

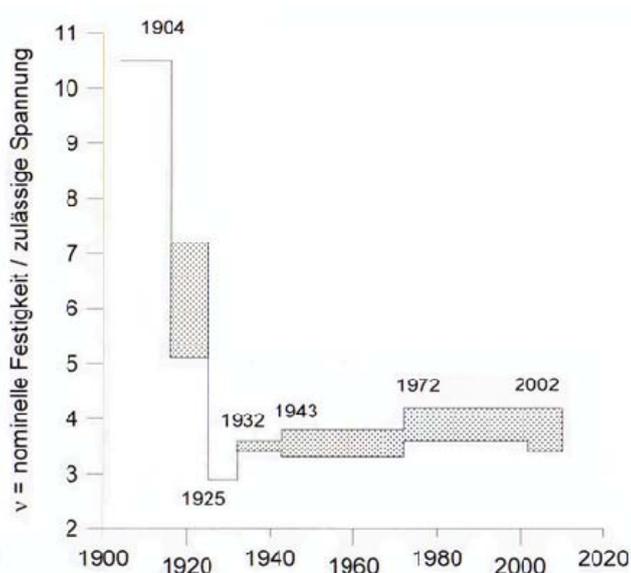
Abb. 1.8: Entwicklung des Sicherheitsniveaus für statische Berechnungen in Deutschland

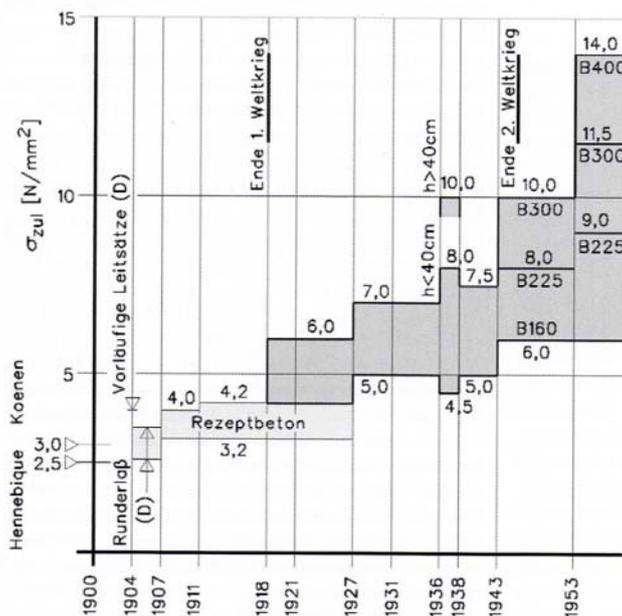
Abb. 1.9: Entwicklung der zulässigen Biegedruckspannungen in der 1. Hälfte des 19. Jh. aus [4]

Ein weiterer Zugang zur Entwicklung des Stahlbetonbaus ergibt sich aus dem Sicherheitsniveau das für die statischen Berechnungen vorgeschrieben war. Im Stahlbetonbau wurde über 100 Jahre lang ein deterministisches Sicherheitssystem mit einem globalen Sicherheitsbeiwert angewandt. Vereinfacht kann dieser als Quotient von nomineller Festigkeit und zulässiger Spannung dargestellt werden. Abb. 1.8 zeigt die Entwicklung des Sicherheitsniveaus in Deutschland von 1904 bis 2002 [7]. In Österreich entwickelten sich die Bemessungsvorschriften in einer zeitlich ähnlichen Abfolge. Pauser stellt in [4] die Entwicklung der zulässigen Biegedruckspannungen nach den jeweils in Österreich gültigen Normen dar (Abb. 1.9).

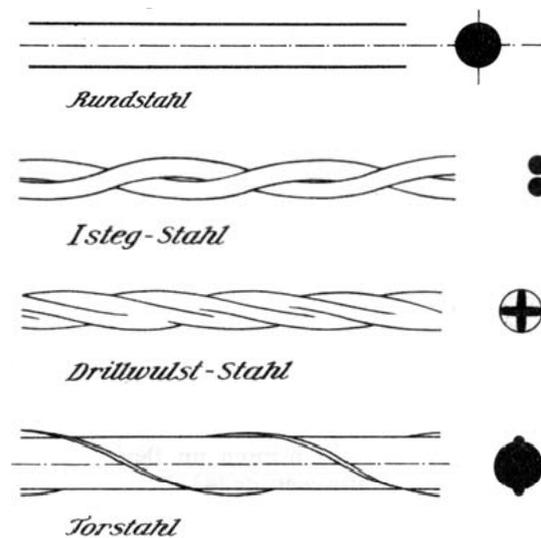
Abb. 1.10: Aussehen der alten Bewehrungsstäbe aus [9]

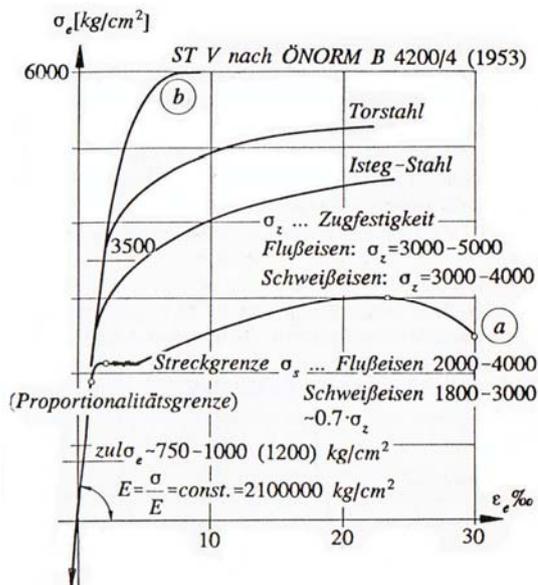
Abb. 1.11: Arbeitslinie verschiedener Stahlsorten aus [6]

Abb. 1.11 zeigt die Arbeitslinie von Fluss- und Schweißeisen im Vergleich mit jener des ISTEG- und Torstahls sowie St V lt. ÖNORM B 4200 Teil 4 [6].

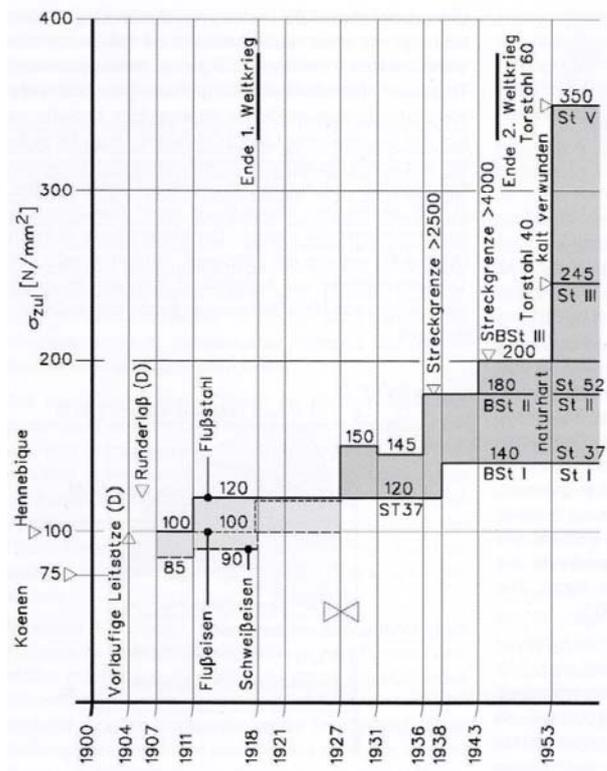
Abb. 1.12: Zul. Stahlspannungen in der 1. Hälfte des 19 Jh. nach österr. Vorschriften aus [4]

In Abb. 1.12 sind die nach österreichischen Vorschriften bis 1953 zulässigen Eisen bzw. Stahlspannungen dargestellt [4]

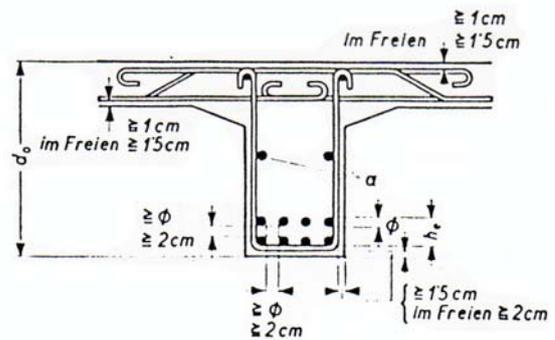
Abb. 1.13: Betondeckung nach ÖNORM B2302 aus 1936 [6]

Mit der ÖNORM B 2302 aus 1936 fand auch der Umstand Berücksichtigung, dass Außenbauteile anderen Witterungseinflüssen ausgesetzt sind, als solche im geschützten Bereich. Es wurde daher die in Abb. 1.13 dargestellten Mindestbetonüberdeckungen vorgeschrieben.

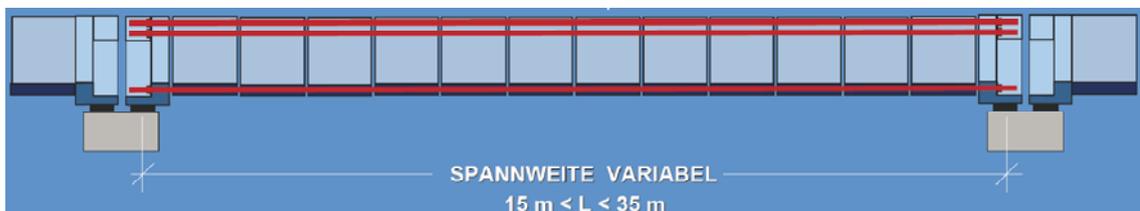
Abb. 1.14: Querschnitt und Längsschnitt der Eisenbahnbehelfsbrücke aus UHPFRC [39]

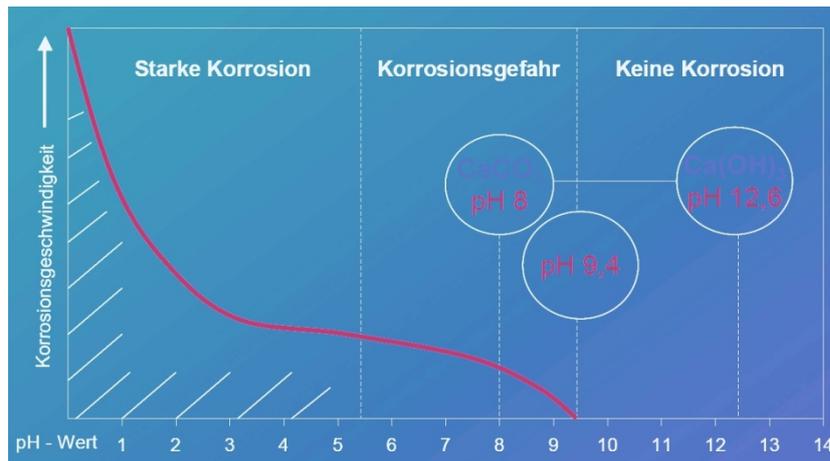
Abb. 2.1: Abhängigkeit der Korrosionsgeschwindigkeit vom pH- Wert aus [24]

Als Folge der Kalkbildung kommt es zu einer Absenkung des pH-Wertes. Dieses Eindringen geschieht entlang einer gut messbaren Front, dazu mehr bei der Karbonatisierungsprüfung. Wird ein pH-Wert von 9,4 unterschritten, kann es zur Korrosion kommen, sofern Wasser und Sauerstoff vorhanden ist. Die Korrosionsgeschwindigkeit ist stark vom pH-Wert und vom Feuchtigkeitsangebot abhängig, wie in nachstehender Abb. 2.1 dargestellt.

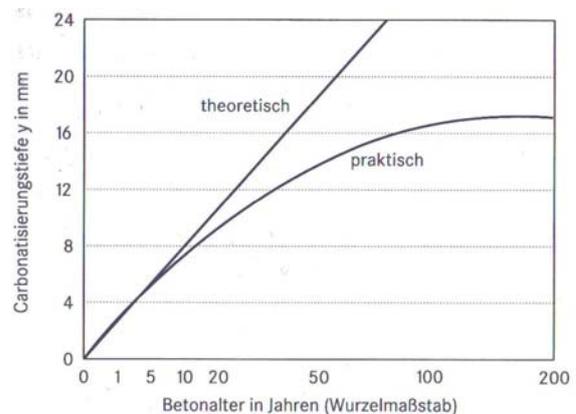
Abb. 2.2: Einfluss der Luft- u. Schlagregenfeuchtigkeit auf die Karbonatisierung [21]

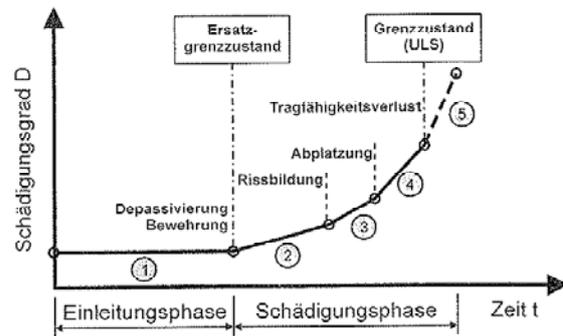
Abb. 2.3: Zeitliche Entwicklung des Schädigungsgrades von Beton aus [30]

Karbonatisierung muss nicht zwingend zur Bewehrungskorrosion führen. Dazu müssen die entsprechenden chemischen Verhältnisse gegeben sein, insbesondere müssen Sauerstoff und Feuchtigkeit in ausreichendem Maß zur Verfügung stehen. Die Degradation von Stahlbeton- oder Spannbetonbauteilen lässt sich in zwei Zeitperioden einteilen, die Einleitungsphase und Schädigungsphase, siehe Abb. 2.3 [30].

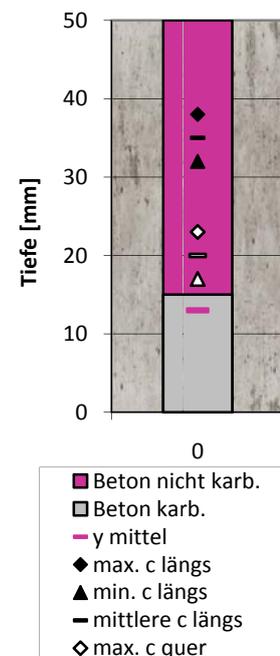
**Grafik 2.1:**  
Gegenüberstellung der  
Karbonisierungs- und der  
Bewehrungstiefe

Der Nullpunkt der Ordinate liegt in der Bauteiloberfläche. Karbonisierter Beton, darunter ist die maximal gemessene Karbonisierungstiefe zu verstehen, ist grau dargestellt und nicht karbonisierter Beton entsprechend dem Farbumschlag bei der Prüfung mit Phenolphthalein rotviolett. Die mittlere Karbonisierungstiefe ist mit einem Querbalken in rotviolett markiert. Die Bewehrungslagen mit minimaler und maximaler Betondeckung sind symbolisch mit einem Dreieck bzw. Rechteck eingezeichnet, die mittlere Betondeckung ist mit einem schwarzen Querbalken dargestellt.

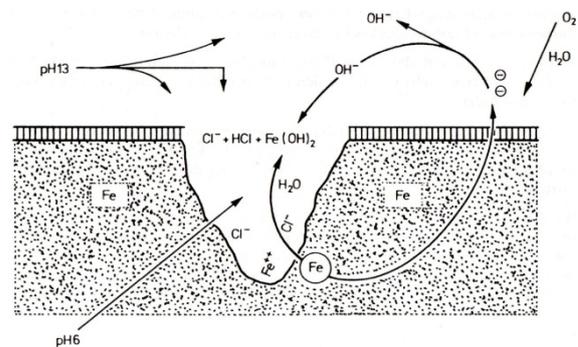
Abb. 2.4: Chemische Vorgänge im Makroelement eines Bewehrungsstahls nach [22]

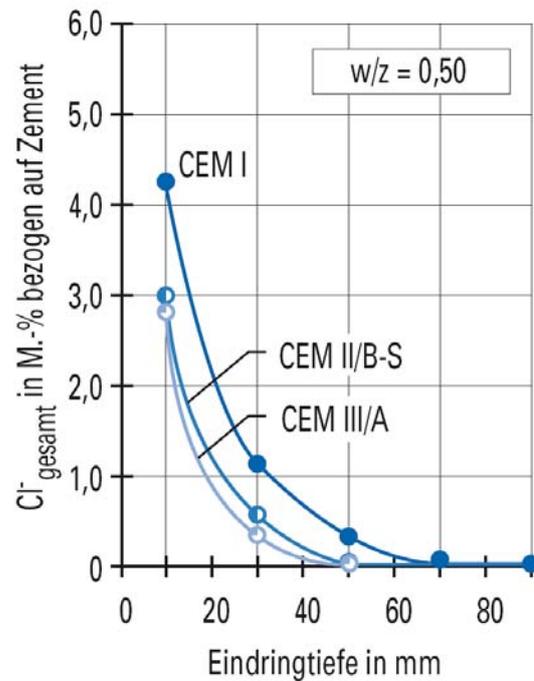
Abb. 2.5: Einfluss der Zementart auf das Eindringen von Chlorid in Beton [29]

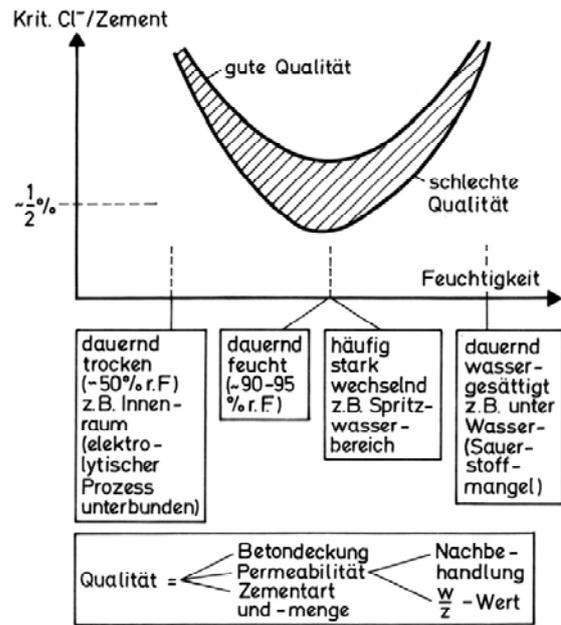
Abb. 2.6: Einfluss der Umgebungsbedingungen auf den kritischen  $\text{Cl}^-$  - Gehalt aus [35]

Elektrochemische Untersuchungen von Bewehrungsstahl haben gezeigt, dass der korrosionsauslösende kritische Chloridgehalt stark vom pH-Wert im Beton abhängt. Eine umfangreiche Literaturlauswertung von Breit [36] ergab, dass ein unterer kritischer korrosionsauslösender Gesamtchloridgehalt bei etwa 0,2 M. %, bezogen auf den Zementgehalt (M. % v. Z), liegt. Es wurden jedoch auch korrosionsauslösende Gesamtchloridgehalte von 1,5 M. % v. Z. ermittelt. Damit der Korrosionsprozess ablaufen kann, muss natürlich auch genügend Wasser und Sauerstoff vorhanden sein. Somit ist auch die Lage des Bauteils und dessen Betonqualität von Bedeutung (siehe Abb. 2.6).

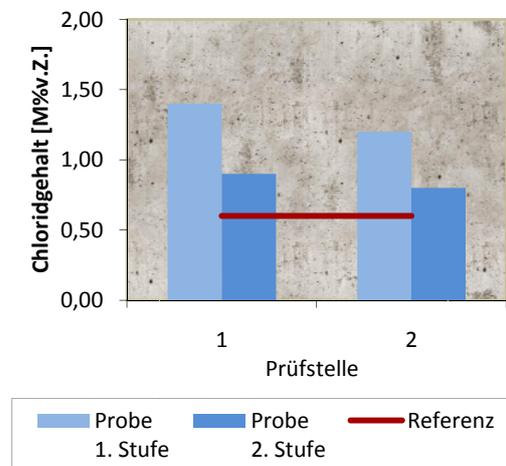
Grafik 2.2: Grafische Darstellung Chloridgehalt

Die grafische Darstellung der Messwerte erfolgt beispielhaft in Grafik 2.2. Dabei werden den gemessenen Chloridwerten dem entsprechende Grenzwert nach ÖNORM B 4706 „Betonbau – Instandsetzung, Umbau und Verstärkung“ gegenübergestellt.

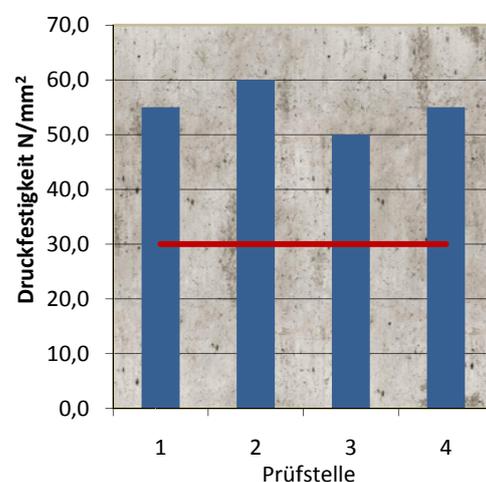
Grafik 2.3: Grafische Darstellung der Betondruckfestigkeit

In Abschnitt 3.2 werden objektweise die gemessenen Betondruckfestigkeiten bzw. Bauwerksfestigkeiten in Form von Grafik 2.3 dargestellt. Es erfolgt ebenso eine Gegenüberstellung mit den geplanten Werten aus den Bauunterlagen, diese sind als roter Balken dargestellt, woraus erkennbar ist, ob die Druckfestigkeiten noch den Anforderungen der Statik zur Bauzeit genügt.

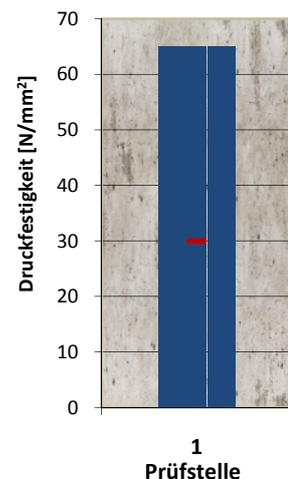
Grafik 3.2: Bauwerksfestigkeit Objekt 1165, km 31,06

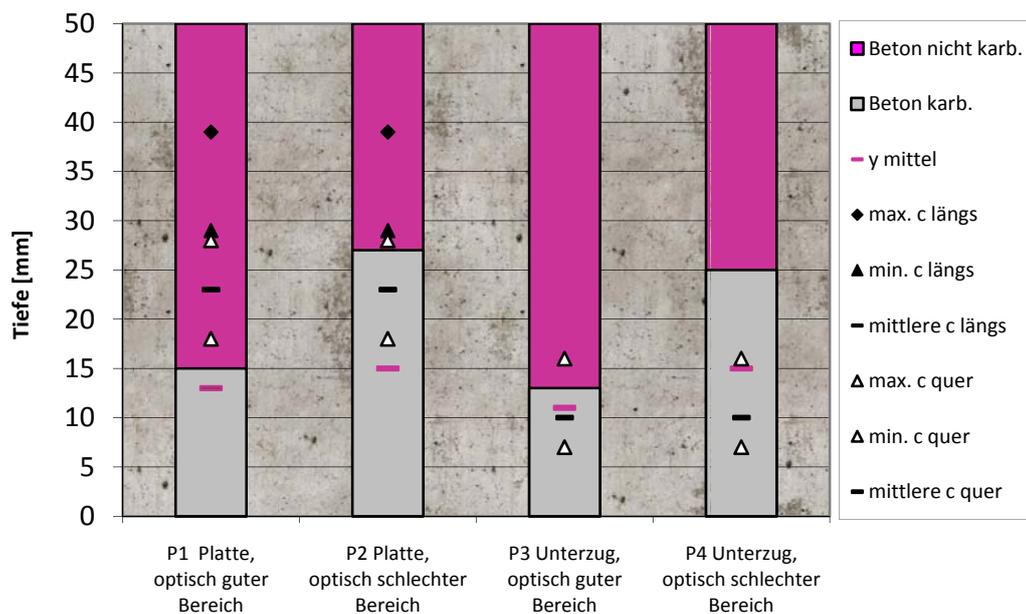
Grafik 3.4: Betondeckung und Karbonisierungstiefe Objekt 1672, km 20,819

Im Zuge der Prüfarbeiten wurden an 4 Stellen Karbonatisierungsprüfungen durchgeführt. Die Messergebnisse sind in folgender Grafik dargestellt.

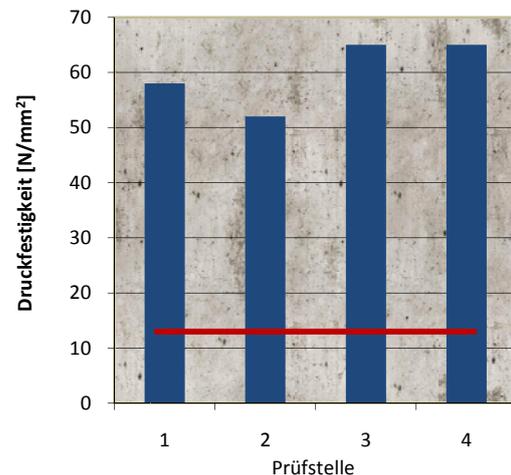
Somit erfüllt die gemessene Bauwerksfestigkeit die statischen Anforderungen.

Grafik 3.5: Bauwerksfestigkeit Objekt 1672, km 20,819

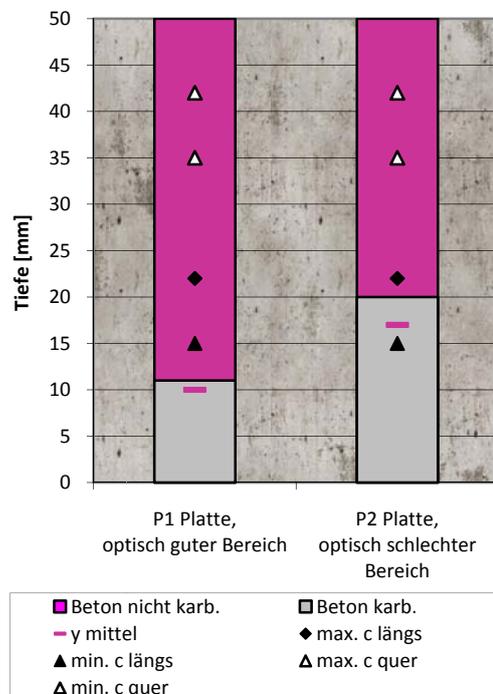
Der optisch als schlecht eingestufte Bereich weist eine größere Karbonatisierungstiefe auf als der optisch Gute.

Grafik 3.6: Betondeckung und Karbonatisierungstiefe Objekt 1951, km 37,639

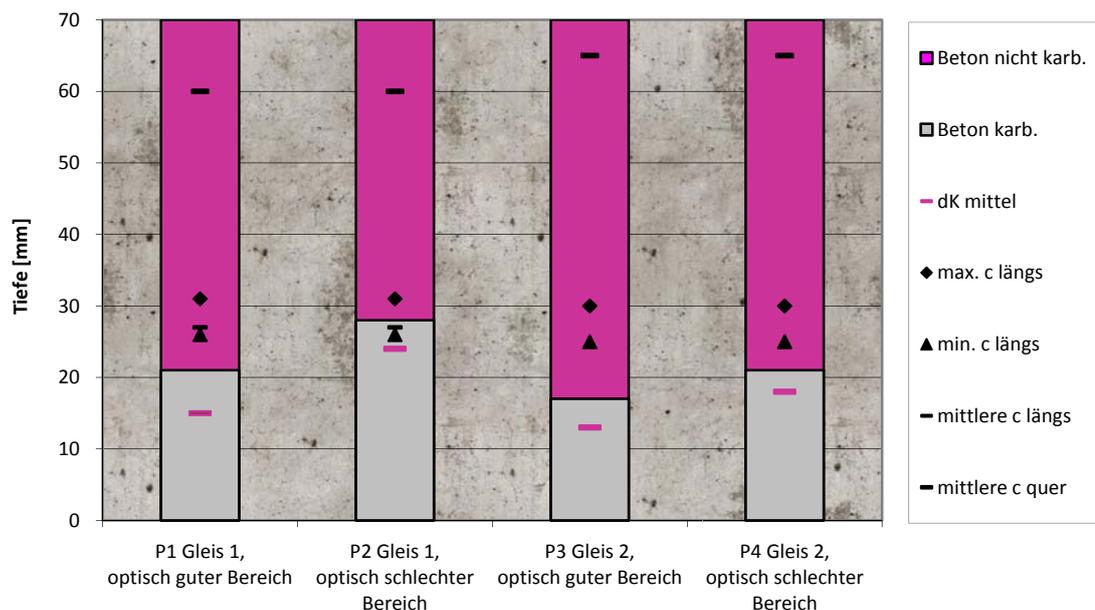
Grafik 3.8: Betondeckung und Karbonatisierungstiefe Objekt 2012, km 4,278

Im Zuge der Prüfarbeiten wurden an 4 Stellen Karbonatisierungsprüfungen durchgeführt. Die Messergebnisse sind in folgender Grafik dargestellt.

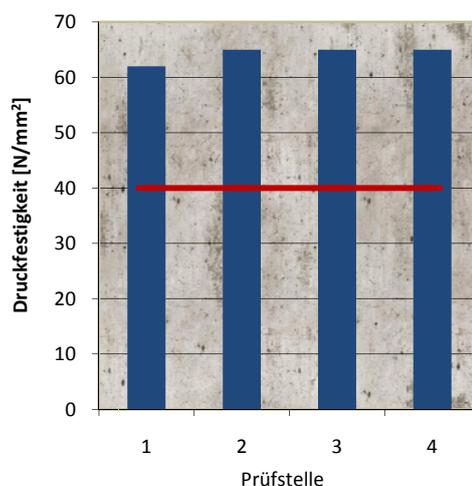
Erfahrungsgemäß liegen die Werte der geknickten Referenzlinie ab einen Rückprallwert von über 55 jedoch zu hoch und ergeben mindestens eine Druckfestigkeitsklasse unter dem Ergebnis.

Grafik 3.9: Bauwerksfestigkeit Objekt 2012, km 4,278

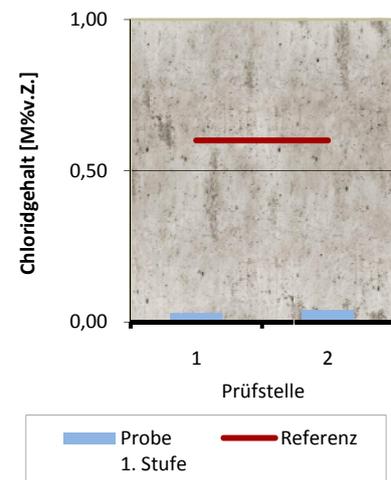
Somit besteht derzeit keine Korrosionsgefährdung für die Bewehrung durch Chloride.

Grafik 3.10: Chloridgehalt  
Objekt 2012, km 4,278

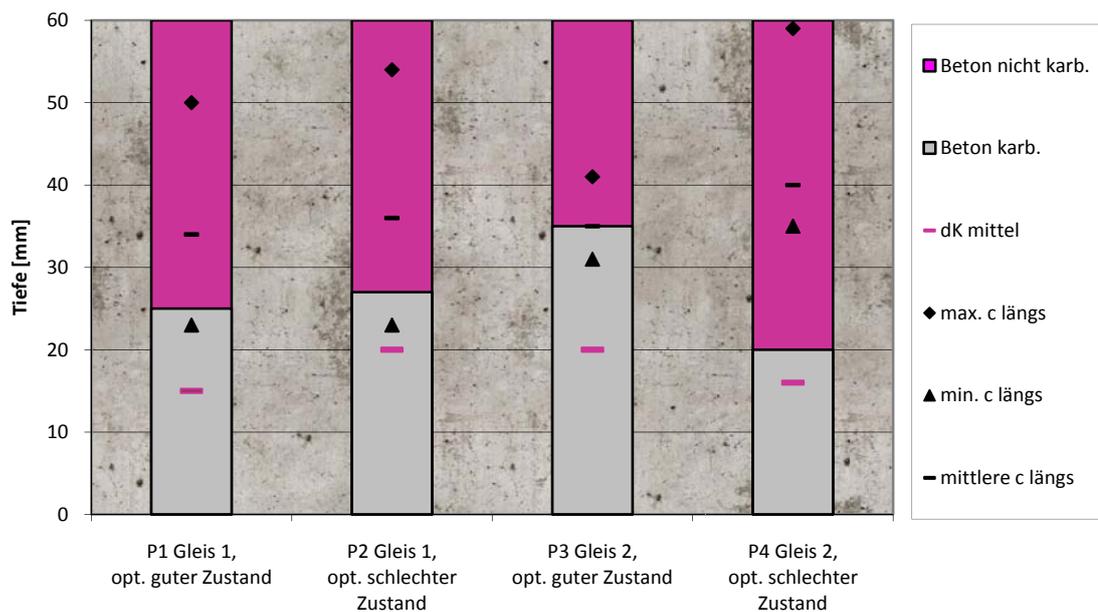
Grafik 3.11: Betondeckung und Karbonisierungstiefe Objekt 2053, km 24,809

Im Zuge der Prüfarbeiten wurden an 4 Stellen Karbonisierungsprüfungen durchgeführt. Die Messergebnisse sind in folgender Grafik dargestellt.

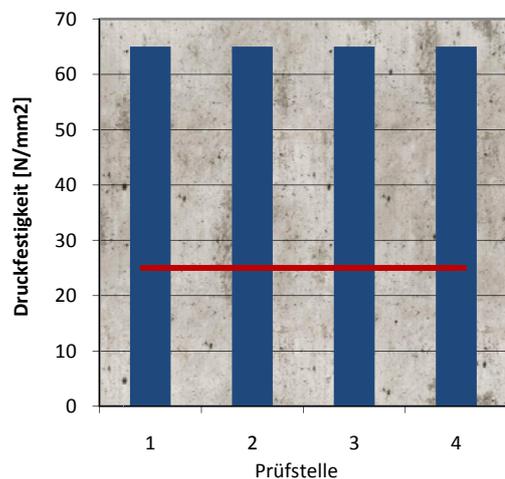
Bei den Prüfstellen kann man daher gesichert davon ausgehend, dass die **Druckfestigkeitsklasse C 40/50** erreicht wurde.

Grafik 3.12: Bauwerksfestigkeit Objekt 2053, km 24,809

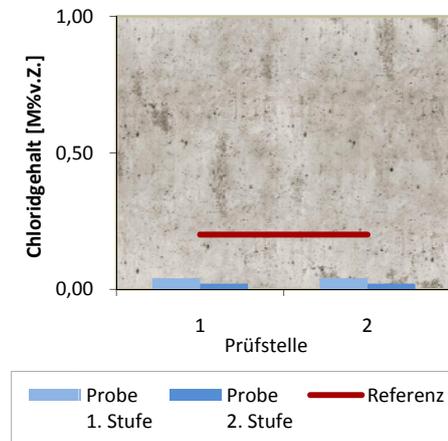
Somit besteht derzeit keine Korrosionsgefährdung für die Bewehrung durch Chloride.

Grafik 3.13: Chloridgehalt Objekt 2053, km 24,809

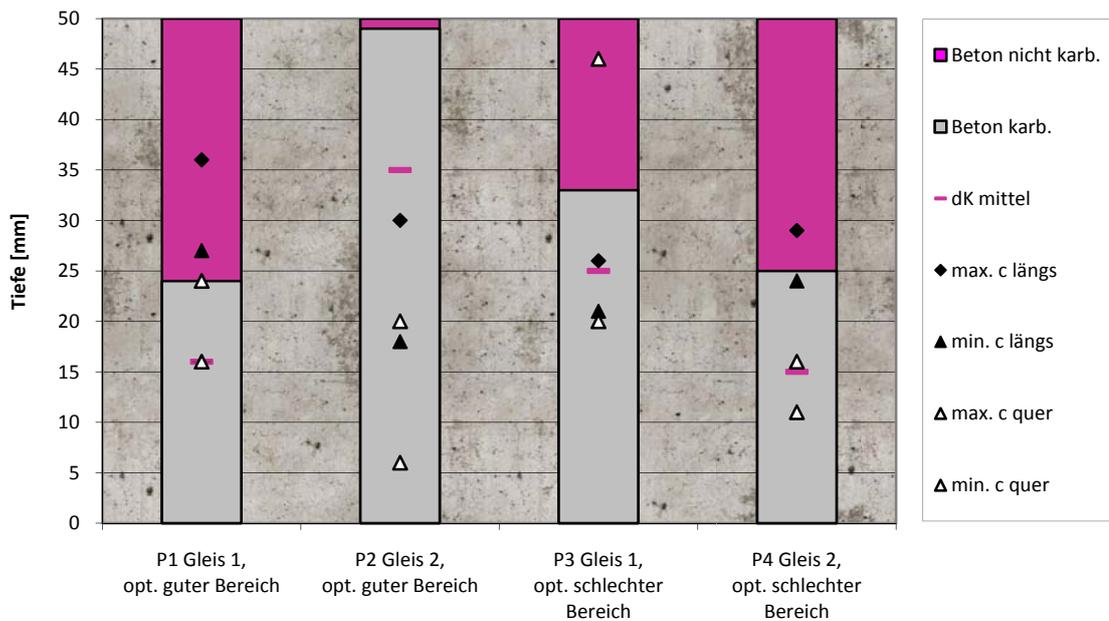
**Grafik 3.14: Betondeckung und Karbonisierungstiefe Objekt 2053, km 25,753**

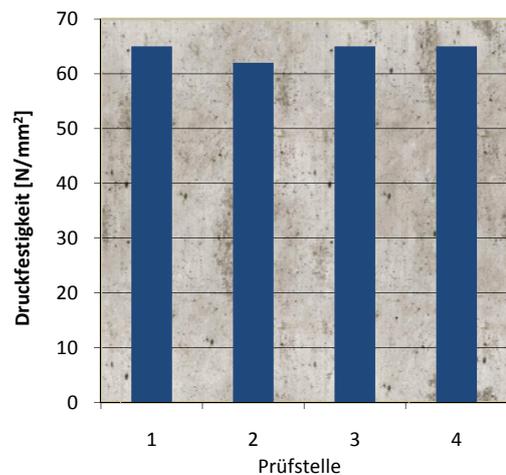
Grafik 3.15: Bauwerksfestigkeit Objekt 2053, km 25,753

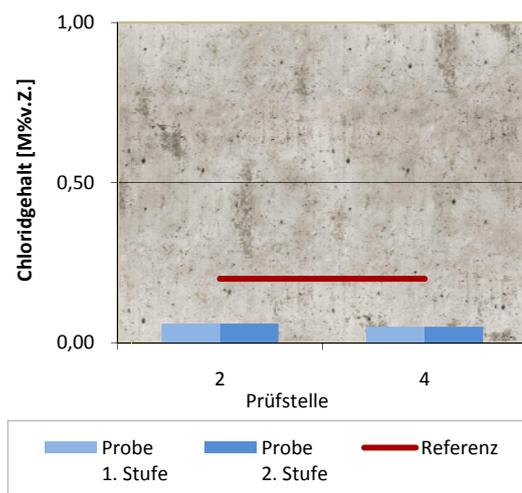
Grafik 3.16: Chloridgehalt Objekt 2053, km 25,753

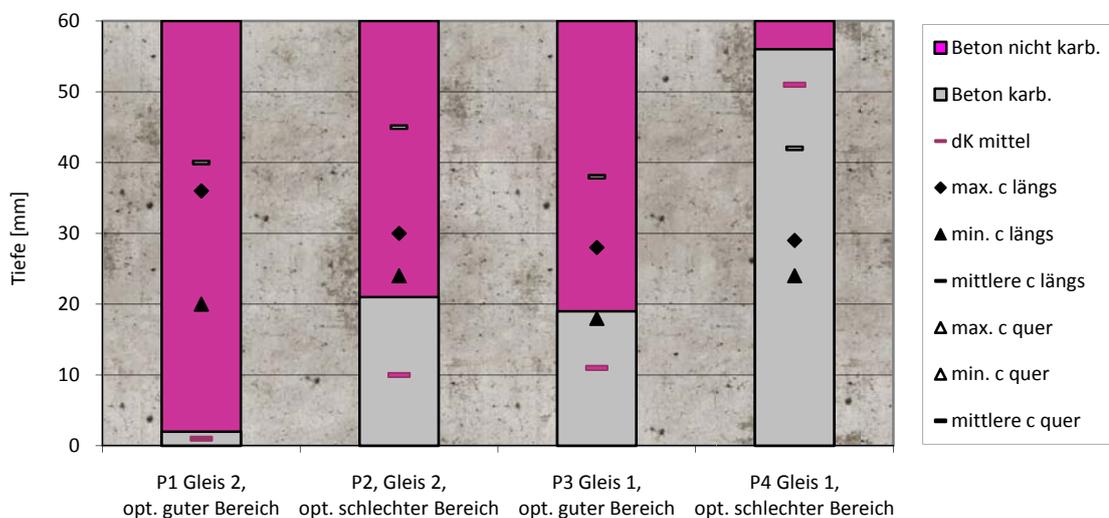
Grafik 3.17: Betondeckung und Karbonatisierungstiefe Objekt 2057, km 110,084

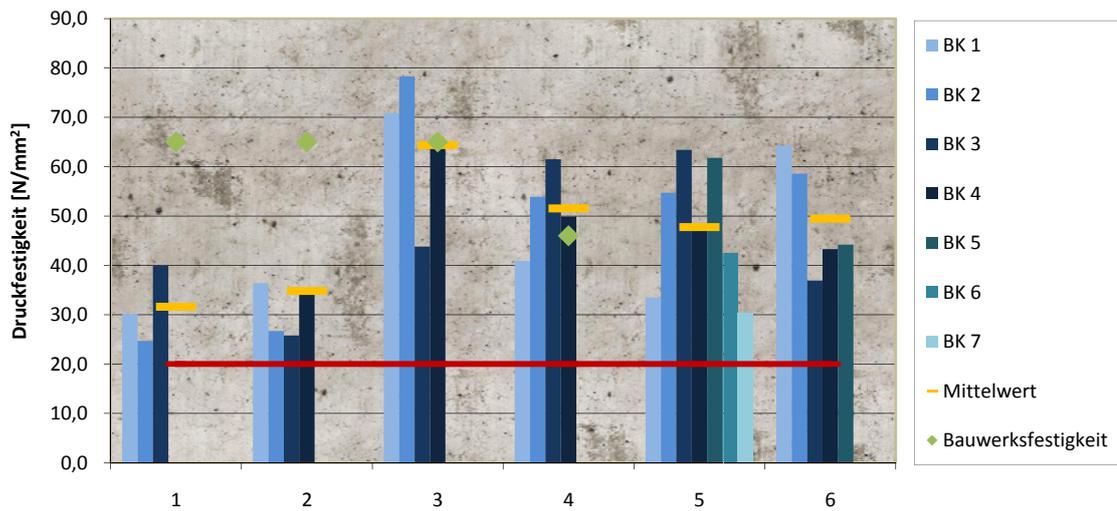
**Grafik 3.18: Druckfestigkeit an Bohrkernen und Bauwerksfestigkeit Objekt 2057, km 110,084**

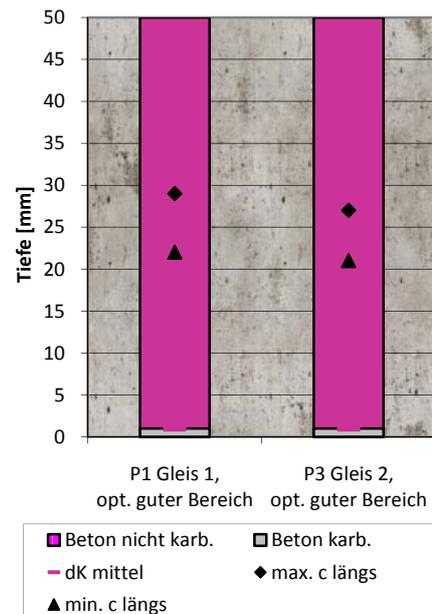
Grafik 3.19: Betondeckung u. Karbonisierungstiefe Objekt 2057, km 114,204

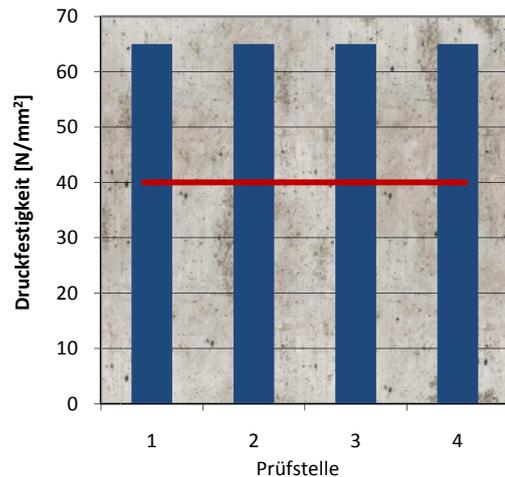
Grafik 3.20: Bauwerksfestigkeit Objekt 2057, km 114,204

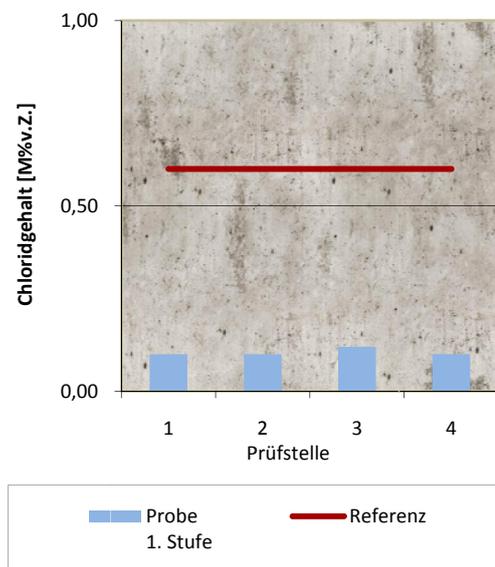
Grafik 3.21: Chloridgehalt Objekt 2057, km 114,204

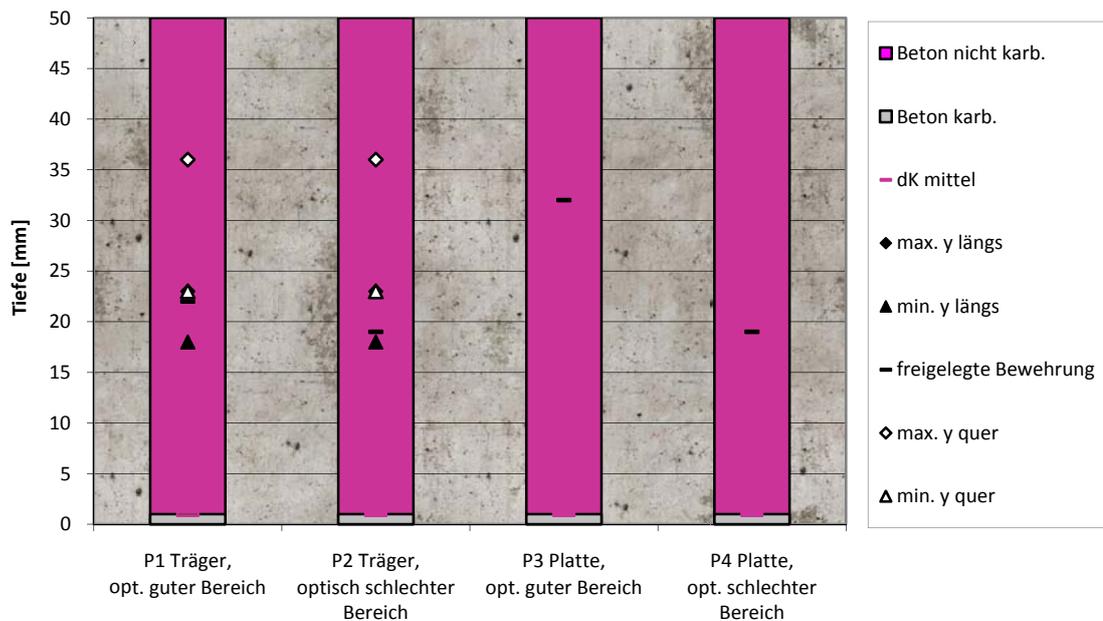
Grafik 3.22: Betondeckung und Karbonatisierungstiefe Objekt 2057, km 114,691

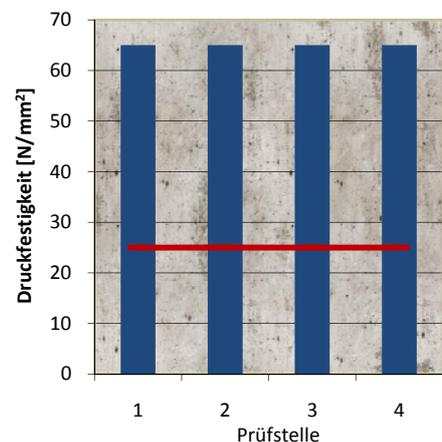
Grafik 3.23: Bauwerksfestigkeit Objekt 2057, km 114,691

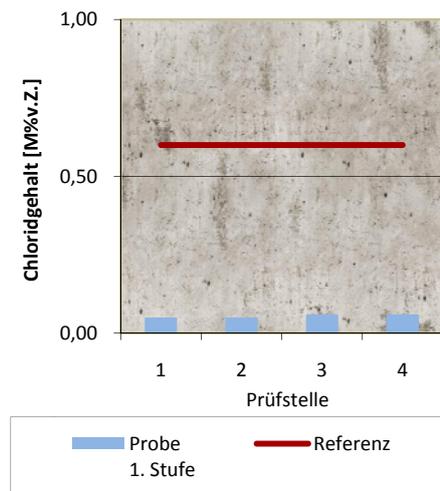
Grafik 3.24: Chloridgehalt Objekt 2057, km 114,691

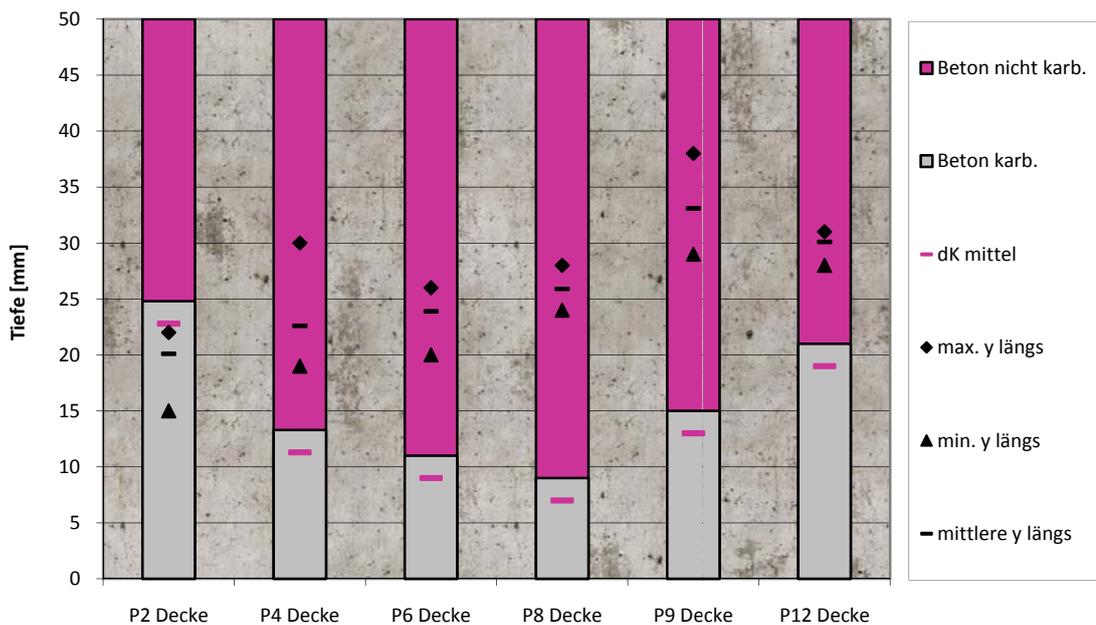
**Grafik 3.25: Betondeckung und Karbonisierungstiefe Objekt 2057, km 116,742**

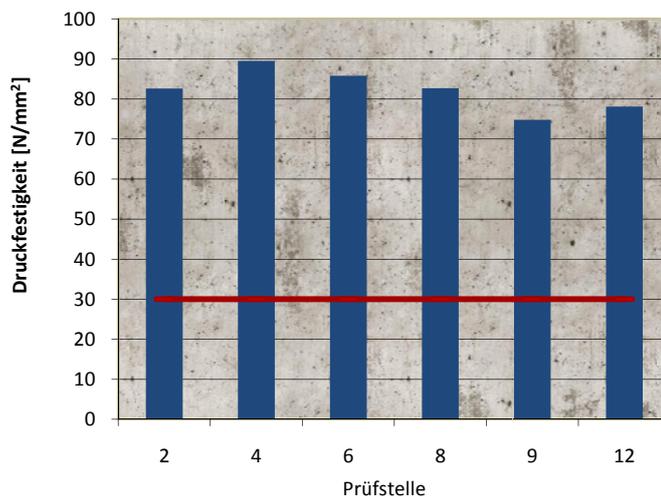
Grafik 3.26: Bauwerksfestigkeit Objekt 2057, km 116,742

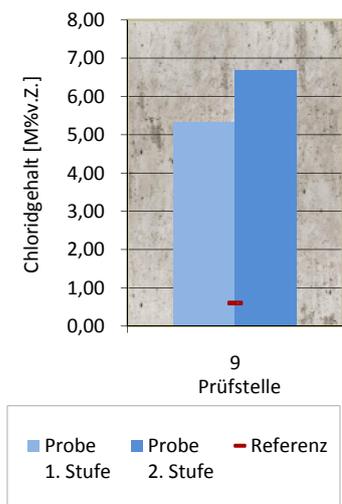
**Grafik 3.27:**  
Chloridgehalt Objekt 2057,  
km 116,742

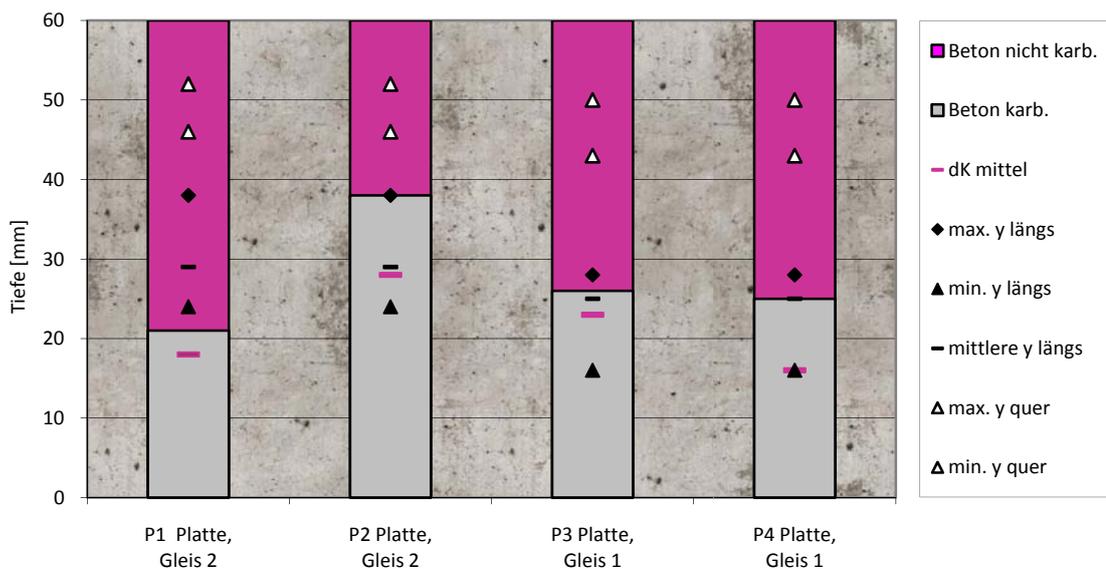
Grafik 3.28: Betondeckung und Karbonisierungstiefe Objekt 2143, km 13,305

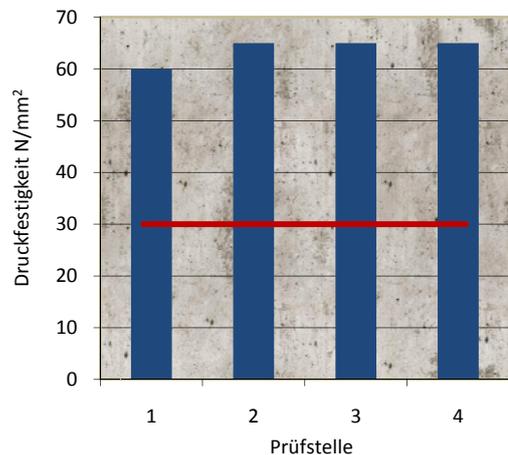
Grafik 3.29: Bauwerksfestigkeit Objekt 2143, km 13,305

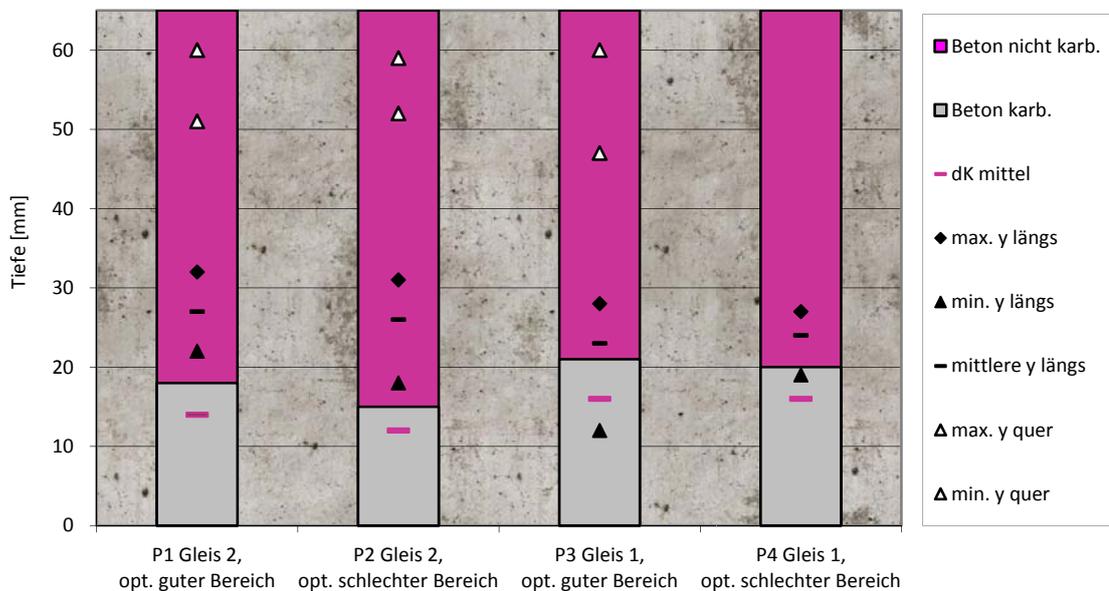
Grafik 3.30: Betondeckung und Karbonisierungstiefe Objekt 2144, km 60,548

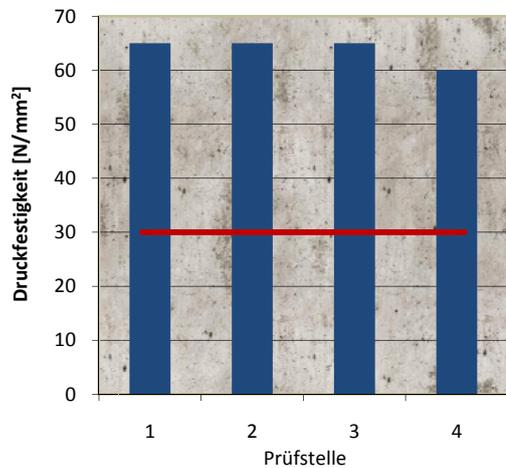
Grafik 3.31: Bauwerksfestigkeit Objekt 2144, km 60,548

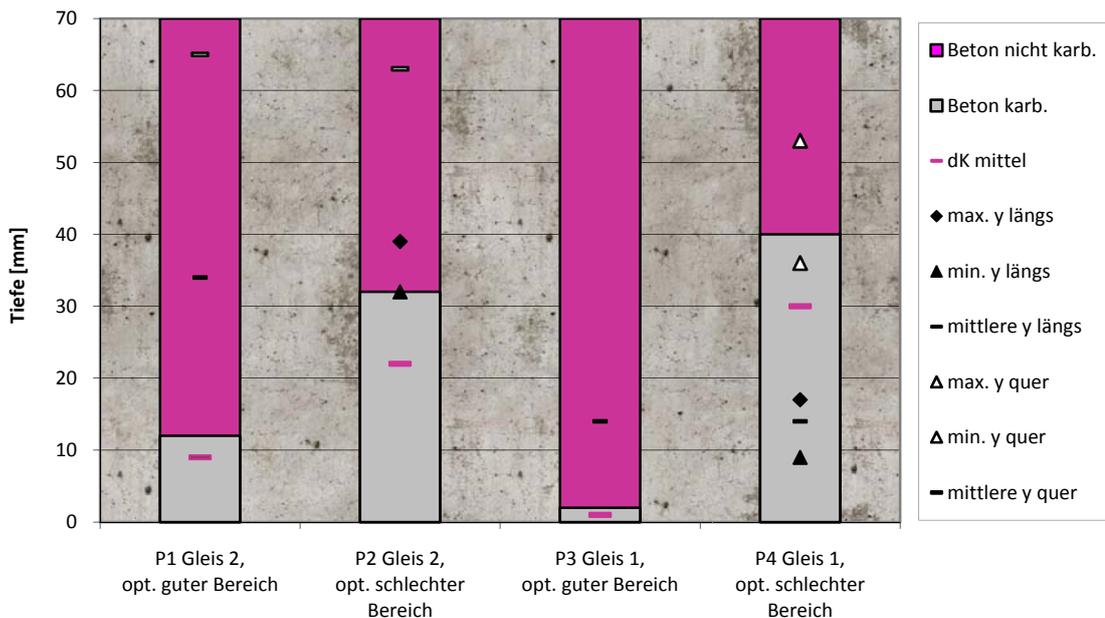
Grafik 3.32: Betondeckung und Karbonisierungstiefe Objekt 2184, km 57,411

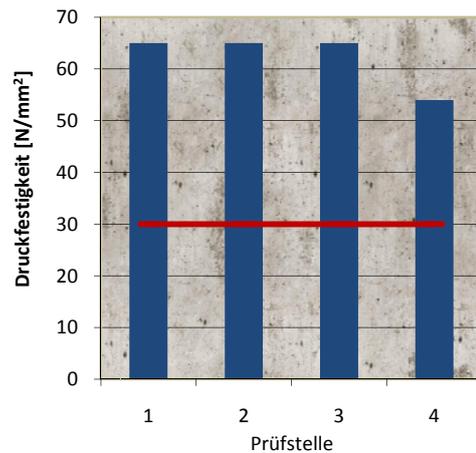
Grafik 3.33: Bauwerksfestigkeit Objekt 2184, km 57,411

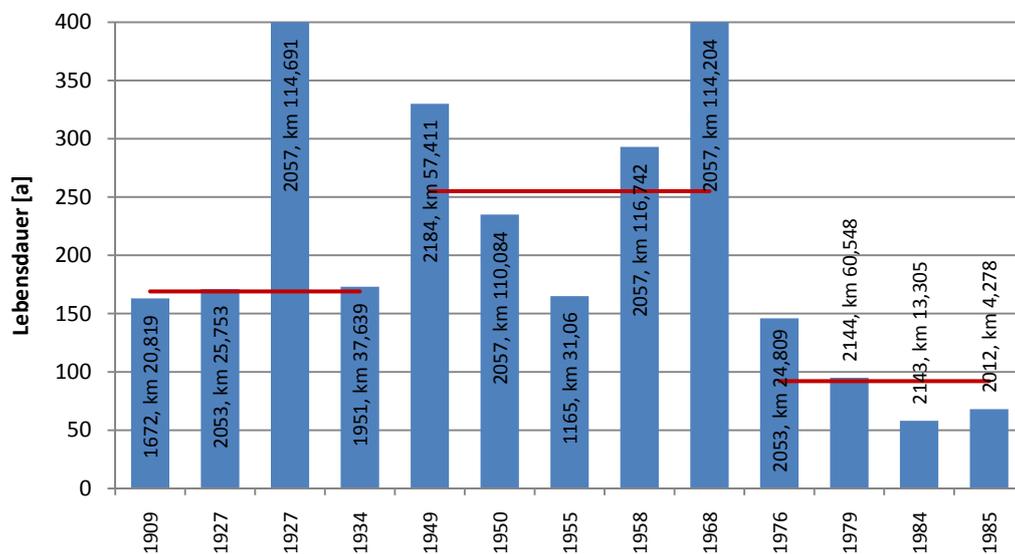
Grafik 3.34: Nutzungsdauern auf Grund der Karbonatisierung

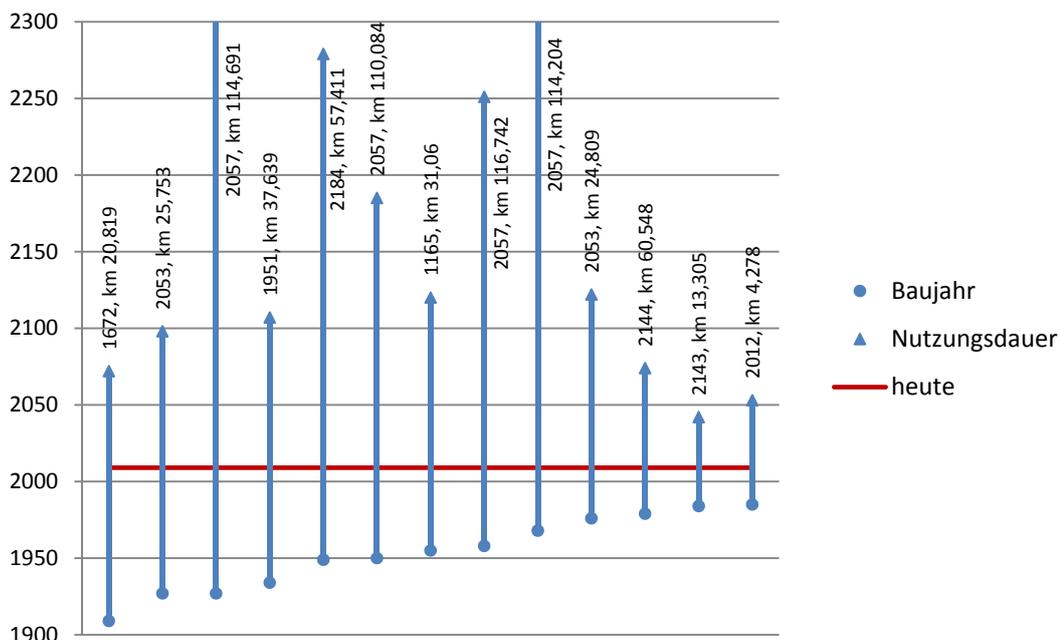
**Grafik 3.35: Nutzungsdauern auf Grund der Karbonatisierung aus heutiger Sicht**

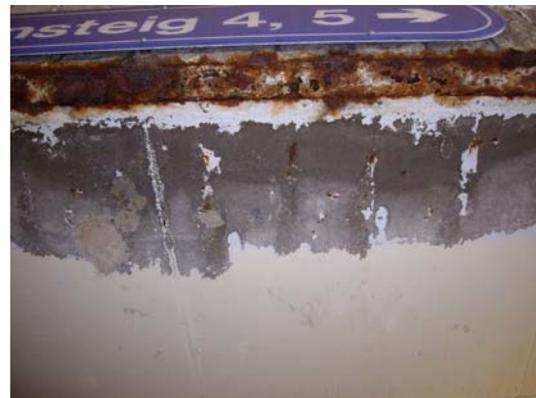
Abb. 3.14: Aussehen Prüfstelle 9, Objekt 2057, km 116,742

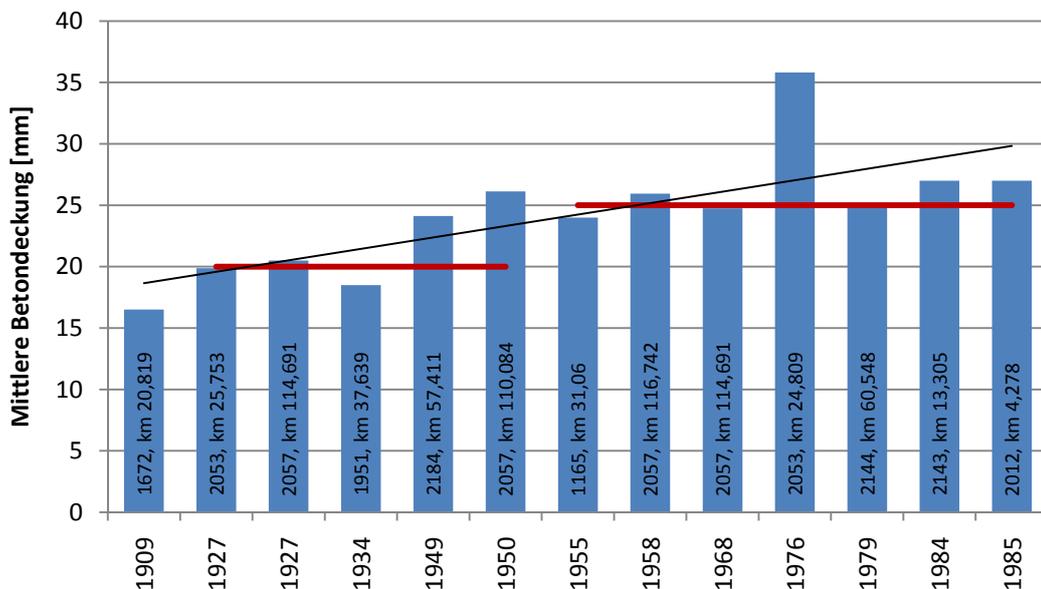
Grafik 3.36: Gegenüberstellung des Planmaßes mit der gemessenen mittleren Betondeckung
