# DIPLOMARBEIT

## Entwicklung des Betons im Bereich des Eisenbahnbrückenbaus

Eingereicht an der Technischen Universität Wien  
Fakultät für Bauingenieurwesen

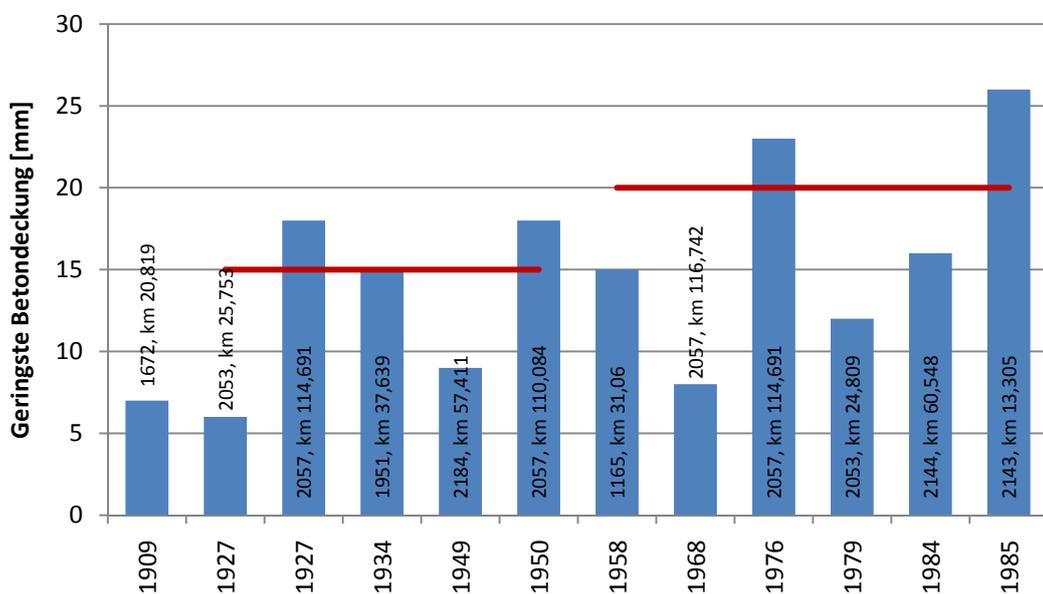
**Grafik 3.37: Gegenüberstellung des Baumaßes mit der gemessenen geringsten Betondeckung**

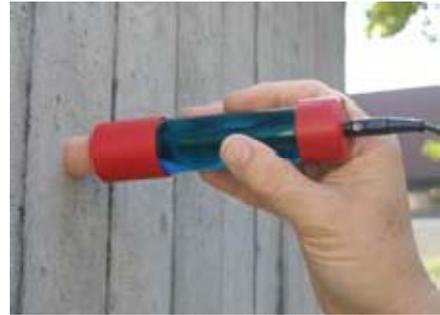
Abb. 4.1: Standard Stabelektrode der Fa. Proceq
