TECHNISCHE  
UNIVERSITÄT  
WIEN

# DIPLOMARBEIT

## **Widerstandsdegradation von Blei-Zirkonat-Titanat Multischichtaktuatoren mit Kupferinnenelektroden**

Ausgeführt am Institut für  
Chemische Technologien und Analytik, Fachbereich Elektrochemie  
der Technischen Universität Wien

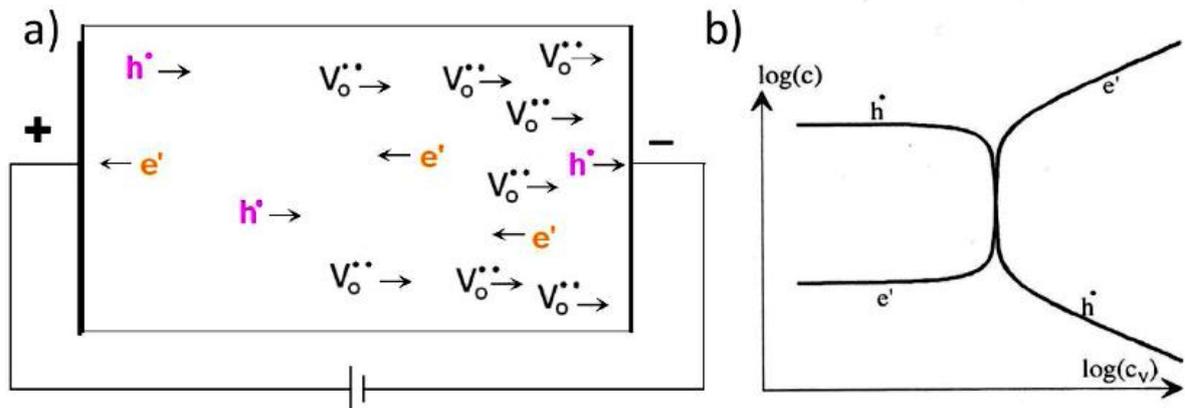
**Abb. 4.1:** a) Bewegung des Ladungsträgerflusses. b) Konzentrationsabhängigkeit der Elektronen  $e'$  und Löcher  $h^\bullet$  von der Sauerstoffleerstellenkonzentration  $c_v$  der Bindung. Quelle: [27]

Ladungen (Elektronen, Löcher und Sauerstoffleerstellen) zur entgegengesetzt geladenen Elektrode. Wie schon erwähnt, passieren die Elektronen (und ihre entsprechenden Löcher) in der Regel die Elektroden, während sich die Sauerstoffleerstellen an der Kathode (-) anreichern bzw. sich an der Anode (+) abreichern (Abb. 4.1 a). Die freien Elektronen gleichen sich an die Sauerstoffleerstellenprofile an, um eine Ladungsneutralität zu bewirken und bilden dadurch einen Gradienten aus (Abb. 4.1 b).

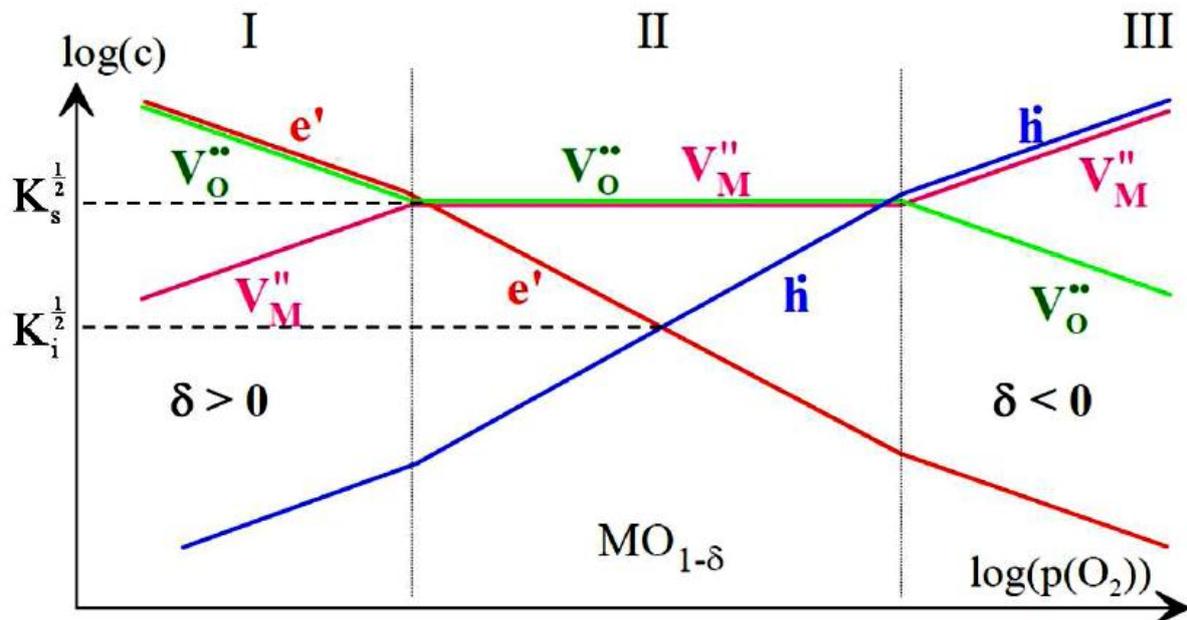
**Abb. 5.1:** Schematisches Brouwer-Diagramm eines reinen Metalloxid  $MO_{1-\delta}$  mit einer Schottky-Fehlordnung. In Regime I und III dominiert Nichtstöchiometrie. Regime II ist nahezu stöchiometrisch, daher dominieren intrinsische Defekte. Quelle: [27]

Für die Beschreibung der unterschiedlichen Defektkonzentrationen (abhängig vom Sauerstoffpartialdruck) in einem Kristall spielt das Brouwer- bzw. Kröger-Vink-Diagramm eine bedeutende Rolle. Im Grunde wird hierbei der logarithmische Wert der Defektkonzentration über den logarithmischen Sauerstoffpartialdruck aufgetragen (Abb. 5.1 und 5.2).

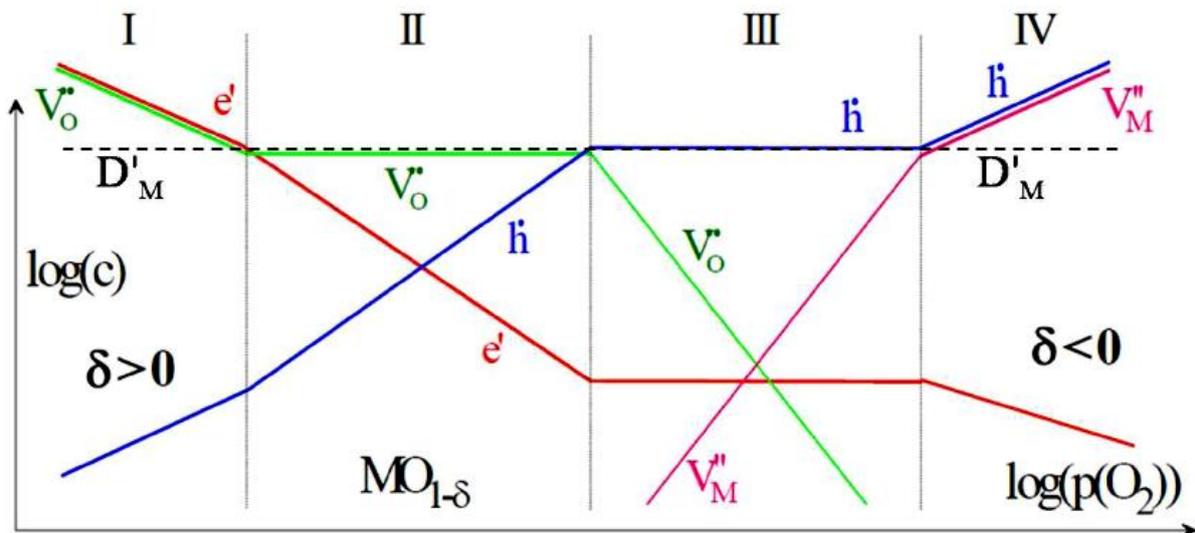
**Abb. 5.2:** Schematisches Brouwer-Diagramm eines negativ (Akzeptor) dotierten Metalloxids  $MO_{1-\delta}$ . Regime I und IV werden durch Nichtstöchiometrie dominiert, Regime II und III sind von extrinsischem Charakter. Quelle: [27]

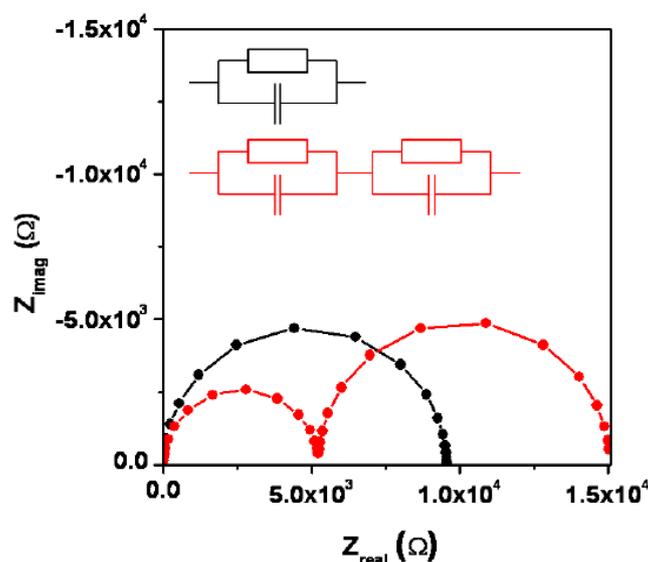
Abb. 5.8: Impedanzspektrum eines idealen RC-Elements (schwarz) und 2 seriell verbundene RC-Elemente (rot). Quelle: [37]

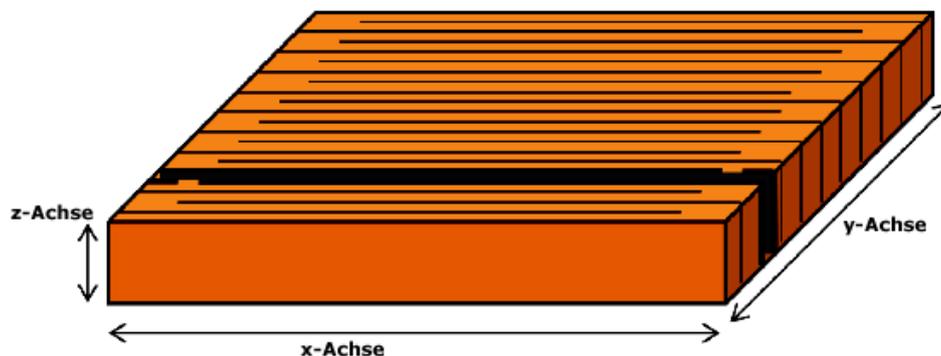
Abb. 6.2: Schematische Darstellung eines Cu-PZT. Der schwarze Bereich stellt die Sicherheitslage dar.

Das Cu-PZT hatte eine rötlich-braune Farbe und der Abstand von Innenelektrode zu Innenelektrode betrug etwa  $70 \mu\text{m}$ . Nach jedem sechstem Innenelektrodenpaar war eine sogenannte „Sicherheitslage“ (siehe Abb. 6.2) angebracht, die im Falle starker mechanischer Beanspruchung an dieser Stelle parallel zu den Innenelektroden bricht. Dies steigert die Lebensdauer der Aktuatoren [59]. Diese Sicherheitslage haben im Gegensatz zu den anderen Innenelektroden-schichten eine dunklere Verfärbung und etwas dickere Innenelektroden. Sie dürfen aufgrund ihrer Verfärbung jedoch nicht mit degradierten Schichten (siehe Kap. 7.7) verwechselt werden.

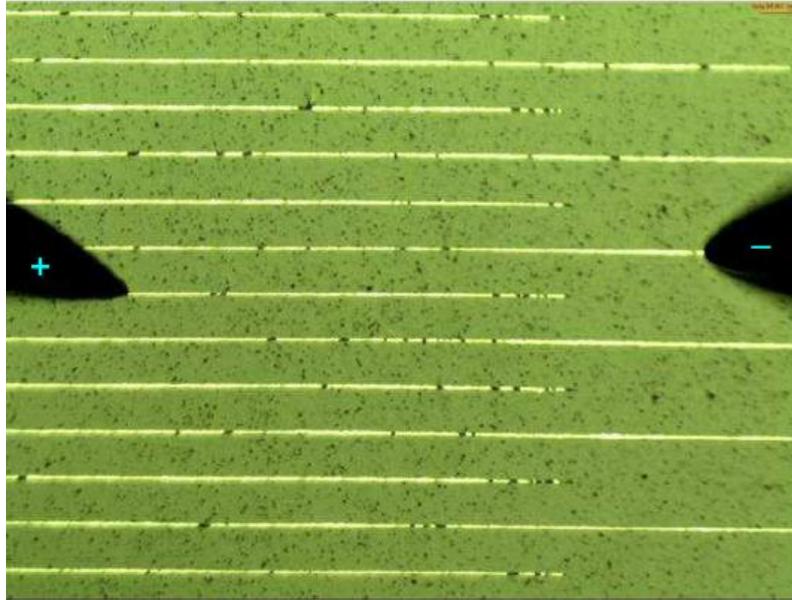
**Abb. 6.3:** Oberfläche des Cu-PZT unter dem Lichtmikroskop. Die Innenelektroden (glänzende Linien) sind mit Nadeln (Anode + und Kathode -) kontaktiert. Quelle: [37]

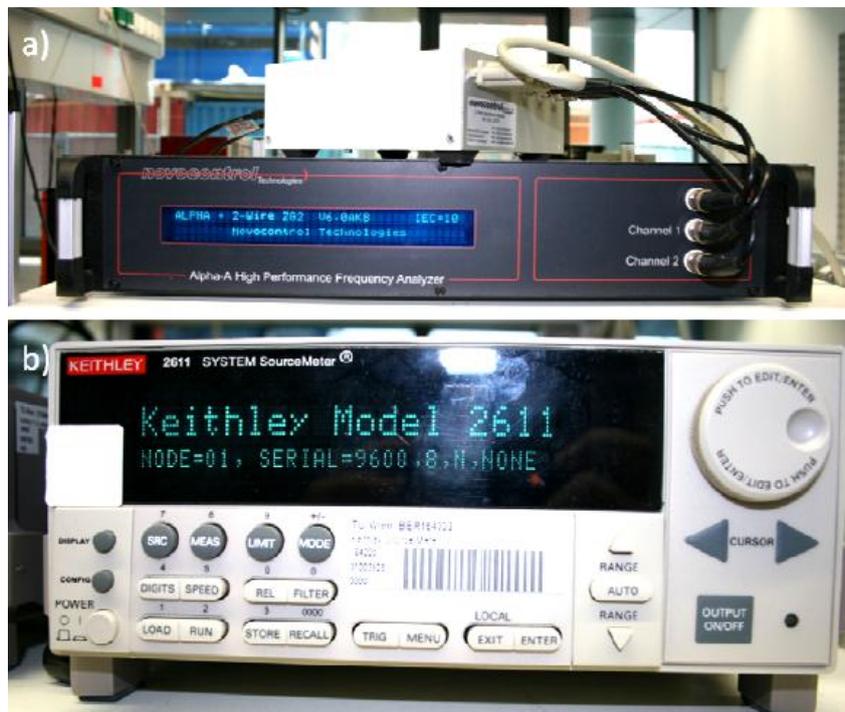
**Abb. 6.5:** a) *Alpha-A high performance frequency analyzer* und b) *2611 System SourceMeter* Quelle: [37]

Ein *2611 System SourceMeter* (Keithley, USA) wurden für die Gleichstromexperimente (DC) benutzt, wobei in dieser Arbeit Spannungen zwischen 40 und 80 V angelegt wurden. Das Gerät zeichnete den Strom bzw. den Widerstand über die Zeit auf.

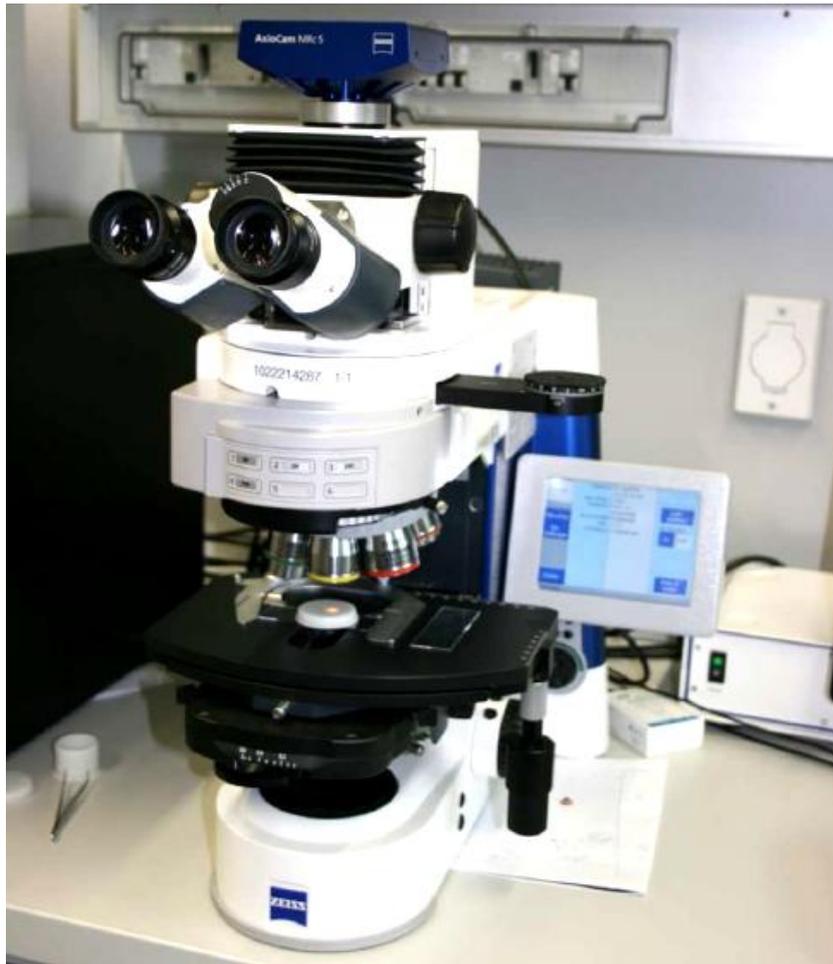
**Abb. 6.6:** AxioImager M1m Mikroskop mit der AxioCam MRC 5  
Quelle: [37]

Die Proben wurden mit einem *AxioImager M1m* Mikroskop untersucht und mit der *AxioCam MRc 5* (Zeiss, Deutschland) photographiert.

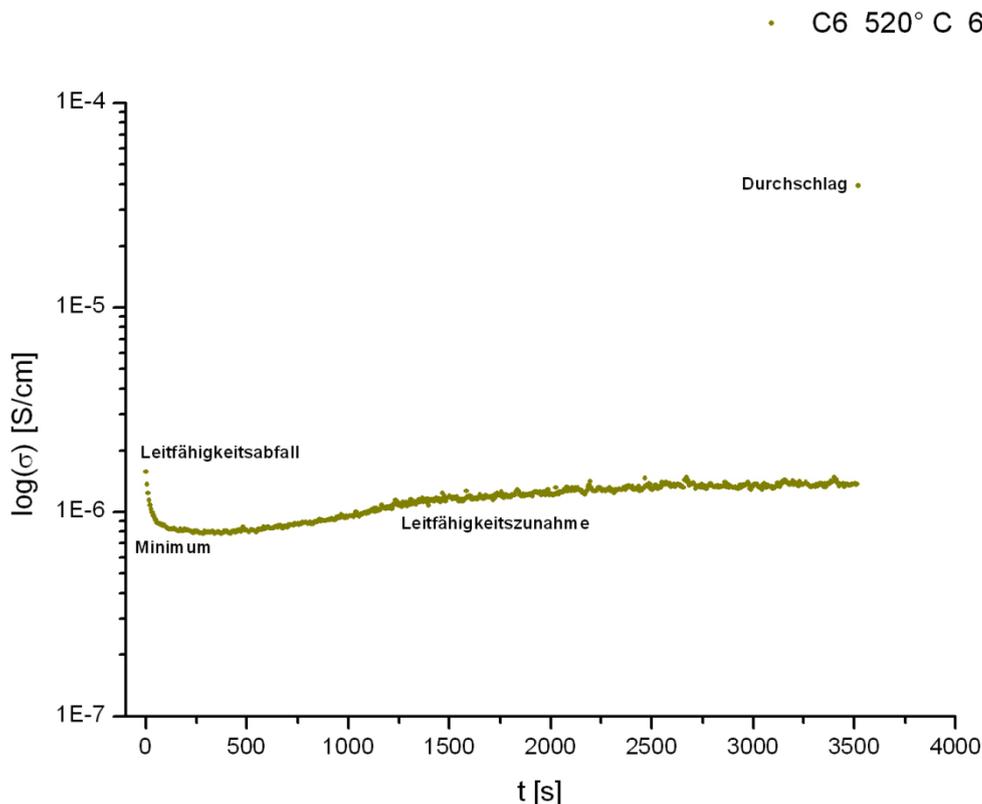
**Abb. 7.1:** Typischer Leitfähigkeitsverlauf einer Innenelektrodenschicht des Cu-PZT unter Temperatur- und Feldbelastung (520° C, 60V). 3 Prozesse sind erkennbar: ein Leitfähigkeitsabfall zu einem Minimum, anschließende Leitfähigkeitszunahme und letztlich der elektrische Durchschlag.

Wird eine PZT-Schicht einer Cu-PZT Probe hohen Temperaturen und Spannungen ausgesetzt, zeigt diese Veränderungen in der elektrischen Leitfähigkeit. Ein typisches Verhalten ist in Abb. 7.1 dargestellt. Dabei sind 3 Prozesse zu unterscheiden: (1) Gleich nach dem Anlegen der Spannung an das Material beginnt die Leitfähigkeit (vom Startwert ausgehend) abzunehmen, bis ein Leitfähigkeitsminimum erreicht wird. (2) Im Anschluss beginnt die Leitfähigkeit zu steigen bis es letztlich zu einem (3) elektrischen Durchschlag kommt. Dieser Durchschlag zeigt sich anhand eines sofortigen Anstiegs des Stroms am DC-Messgerät (Kurzschluss) und etwaiger Kraterbildungen im Bereich der belasteten Innenelektroden. Die Kurvenform der Leitfähigkeit bzw. des Widerstandes im folgenden Diagramm stellte sich als typisches Verhalten des Materials heraus und war, bis auf einige Ausnahmen (siehe Kap. 7.3) reproduzierbar.

Die ersten Experimente dieser Serie wurden bei 550° C und 45 V ausgeführt. Wie man in Abb. 7.6 sehen kann, zeigt C4 ein atypisches Degradationsverhalten (vergleiche mit Abb. 7.1) und etwas mehr als die doppelte Zeit als C3 für den Durchschlag.

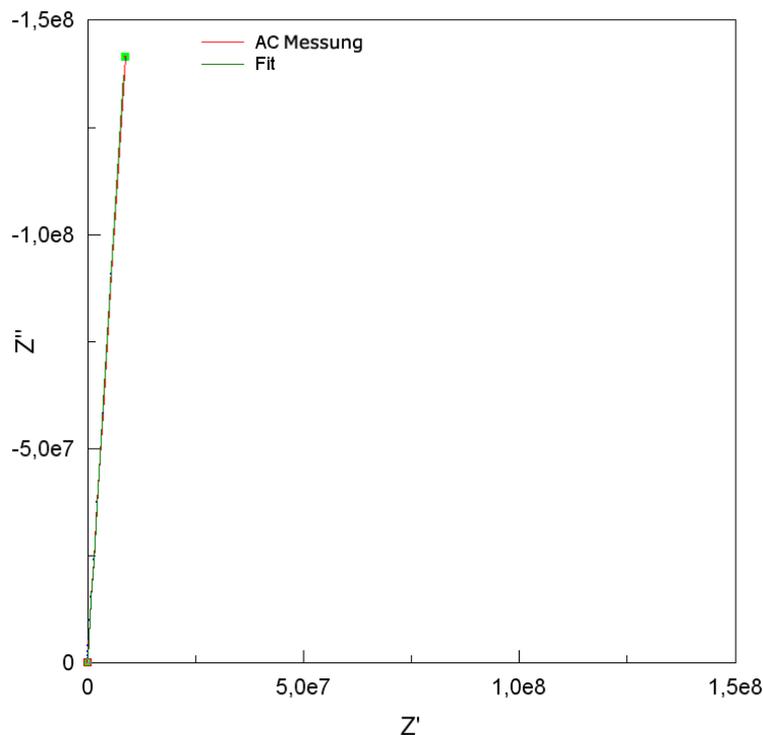
**Abb. 7.2:** Impedanzspektrum (rot) der PZT-Probe bei Raumtemperatur vor der Widerstandsdegradation. Der Fit (grün) wurde mit einem parallelen RC-Glied gemacht und ergab  $R = 1,52 \cdot 10^9$  Ohm,  $C = 2,227 \cdot 10^{-9}$  F und  $\epsilon_r = 4205$ .

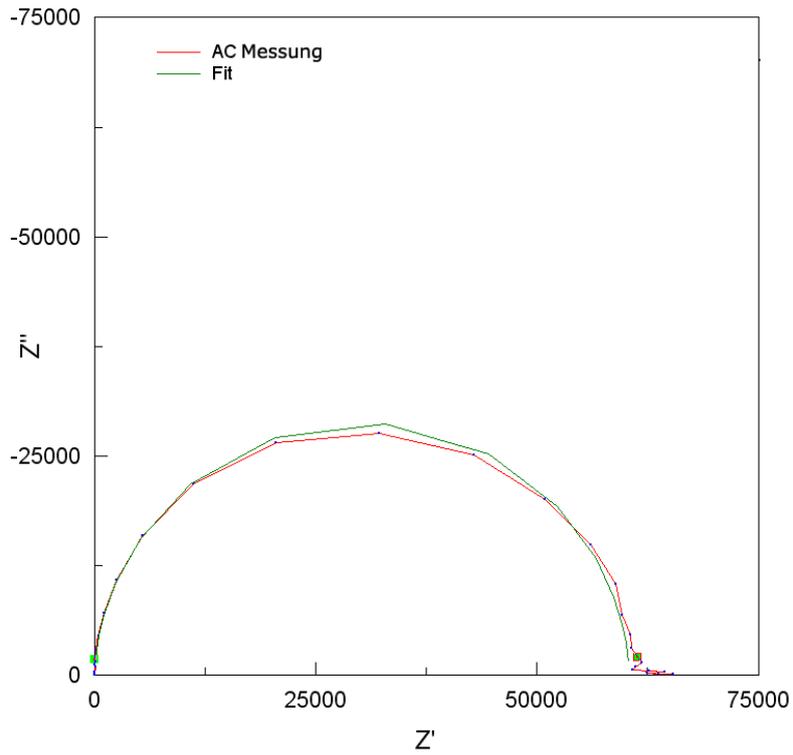
**Abb. 7.3:** Impedanzspektrum (rot) der PZT-Probe bei 520° C vor der Widerstandsdegradation. Der Fit (grün) wurde mit einem parallelen RC-Glied gemacht und ergab  $R = 60479 \text{ Ohm}$ ,  $C = 1,513 \cdot 10^{-9} \text{ F}$  und  $\epsilon_r = 2856$ .

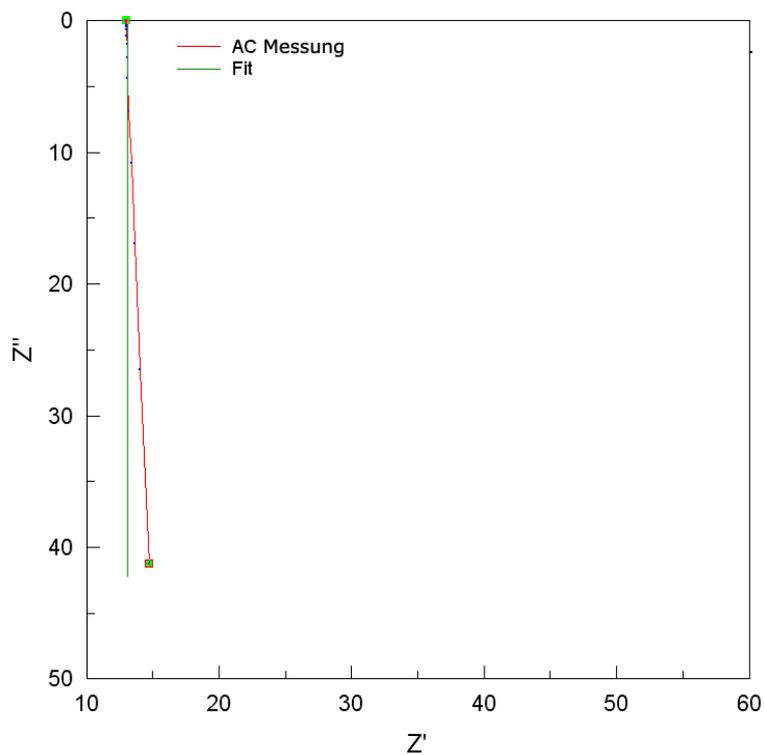
**Abb. 7.4:** Impedanzspektrum (rot) der PZT-Probe bei Raumtemperatur nach der Widerstandsdegradation. Der Fit (grün) wurde mit einem seriellen RL-Glied gemacht und ergab  $R = 13 \text{ Ohm}$  und  $L = 6,72 \cdot 10^{-6} \text{ H}$ .

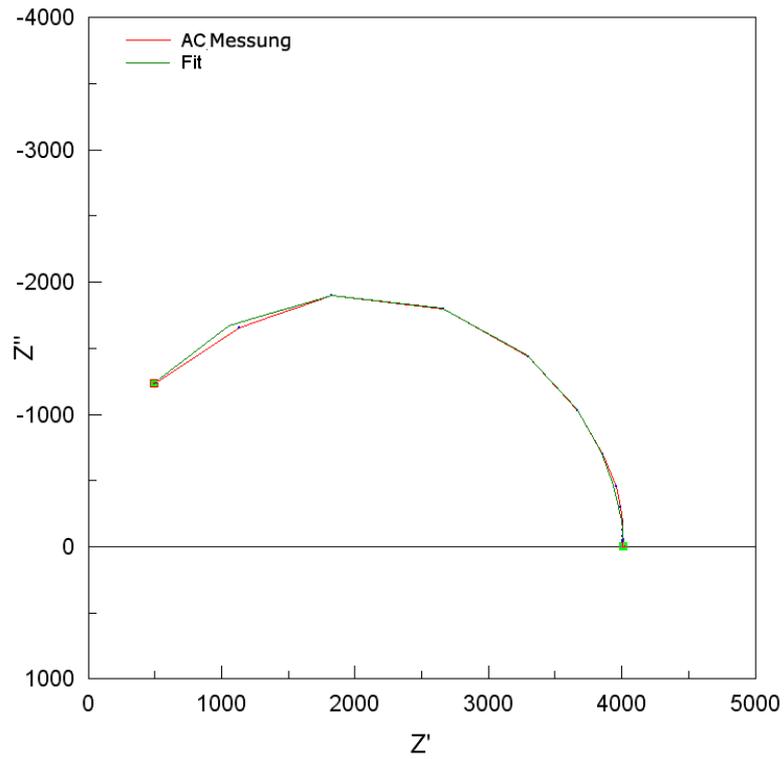
**Abb. 7.5:** Impedanzspektrum (rot) der PZT-Probe bei Raumtemperatur nach der Widerstandsdegradation. Der Fit (grün) wurde mit einem parallelen RC-Glied gemacht und ergab  $R = 4016 \text{ Ohm}$ ,  $C = 1,101 \cdot 10^{-10} \text{ F}$  und  $\epsilon_r = 210$ .

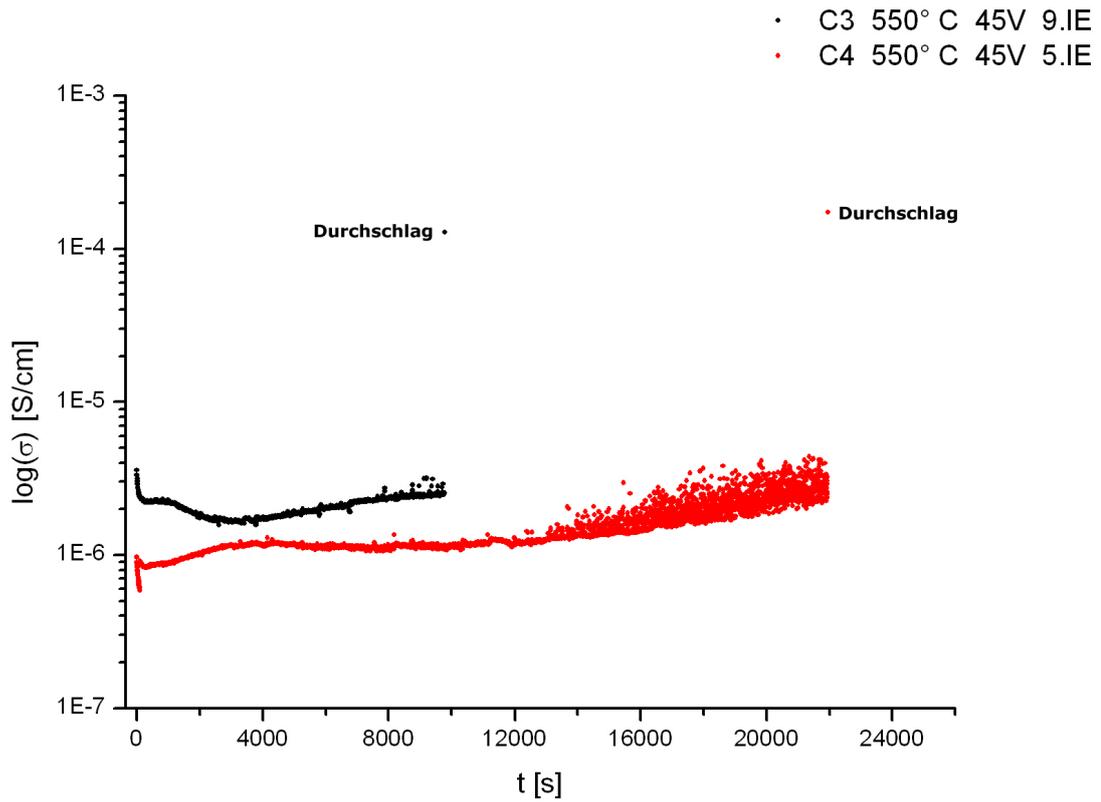
Abb. 7.6: Leitfähigkeitsverlauf der Probe C3 und C4

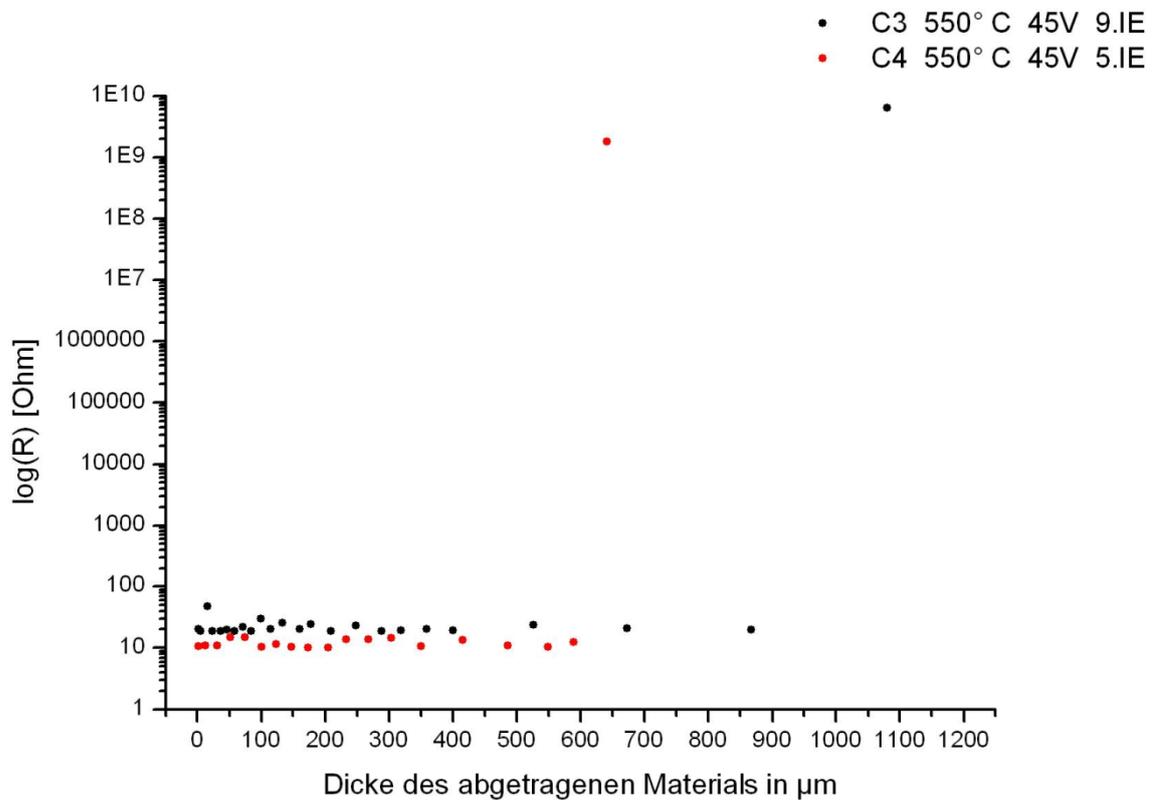
Abb. 7.7: Widerstandsverlauf der Proben C3 und C4 über die Tiefe des Cu-PZT

Auf den beiden Proben C3 und C4 bildeten sich auf der anodischen Innenelektrode abseits der Nadel jeweils ein Krater, der nach 58 µm bzw. 204 µm während des Schleifvorganges beseitigt wurde. Der Widerstand bei C3 war auf einem Niveau von etwa 20 Ohm und änderte sich über 867 µm gar nicht. Erst bei einer Abtragung der Oberfläche von 1080 µm (Abb. 7.7) zeigte das Material einen sehr resistiven Widerstand. Ein ähnliches Verhalten des Tiefenprofils zeigte sich bei C4; der Widerstand betrug um die 15 Ohm, ehe der hochohmige Zustand nach 641 µm (Abb. 7.7) erreicht wurde.

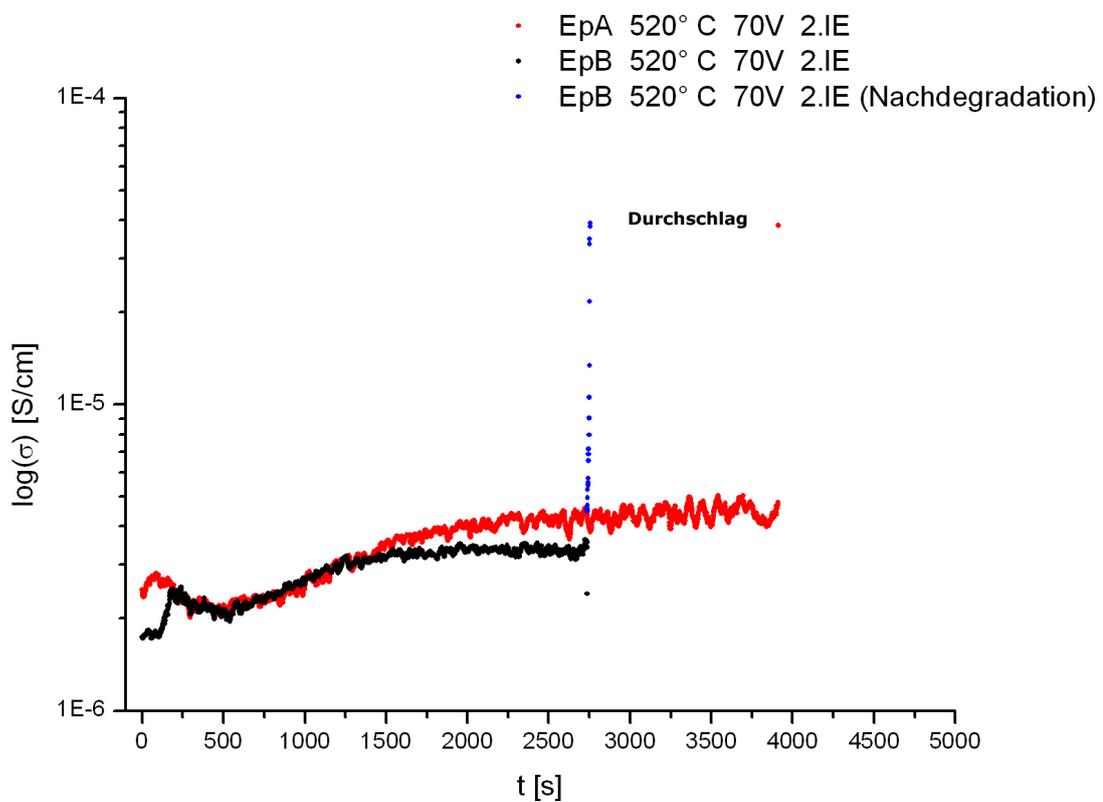
**Abb. 7.8:** Leitfähigkeitsverlauf der Proben EpA und EpB.  
Die blaue Kurve zeigt die Nachdegradation bei EpB.

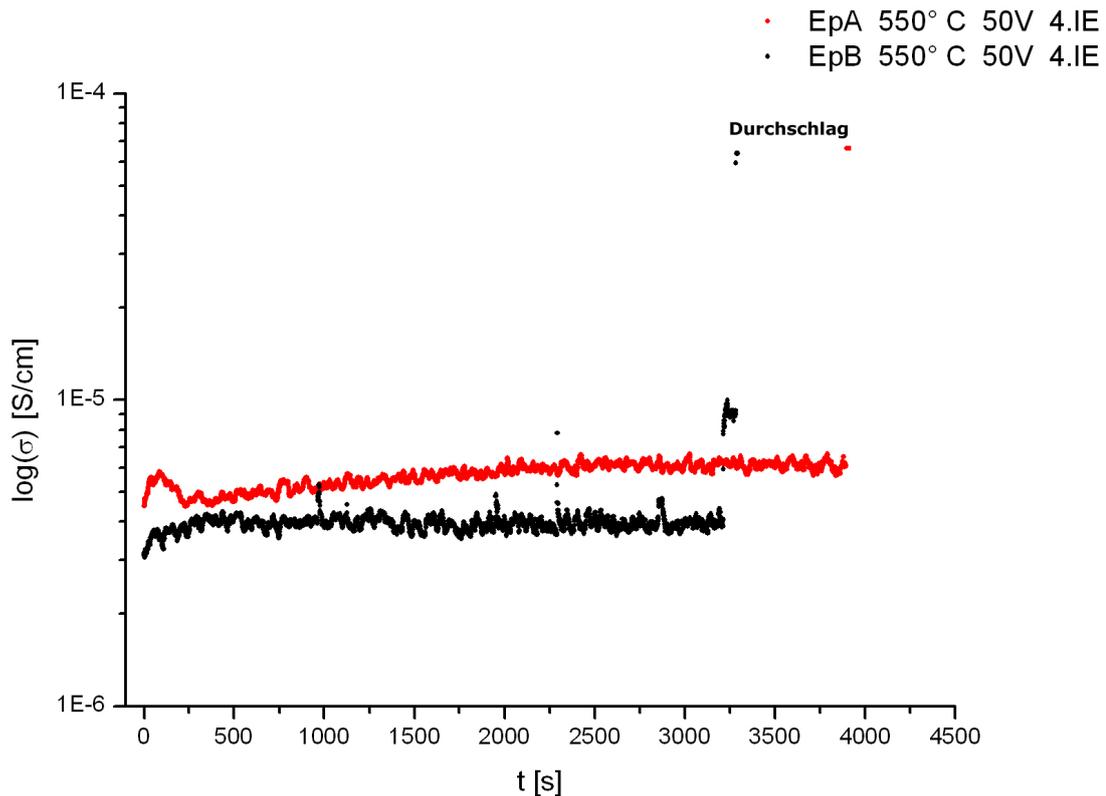
Abb. 7.9: Leitfähigkeitsverlauf der Proben EpA und EpB

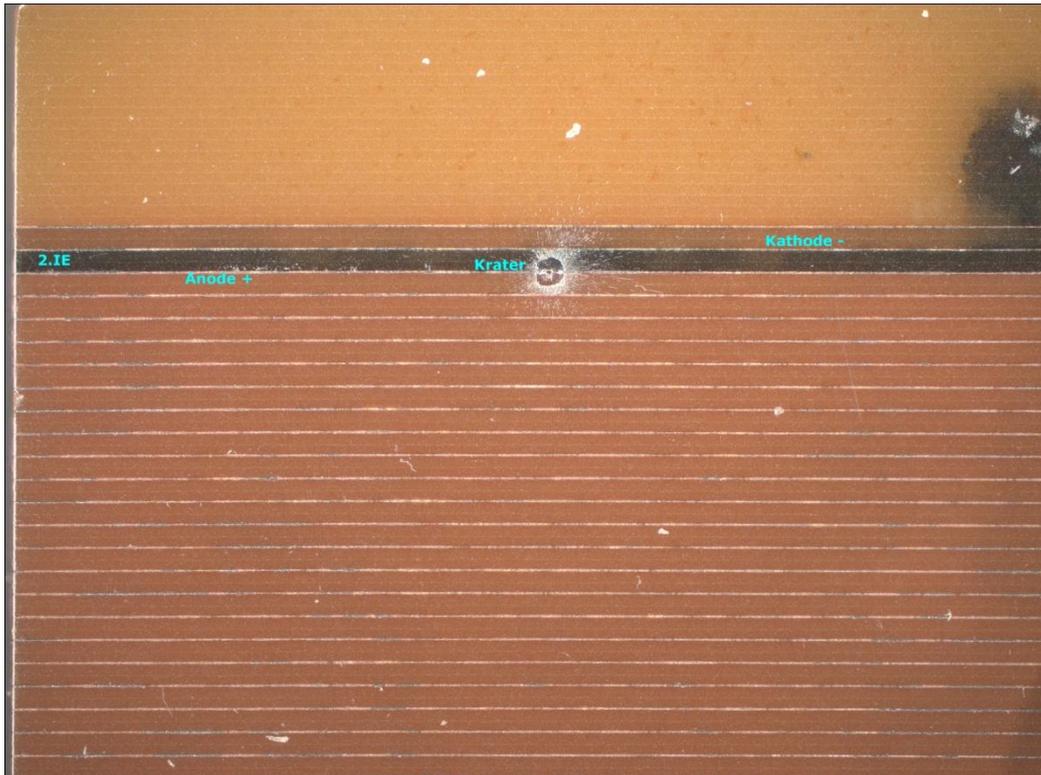
**Abb. 7.10:** Linke Unterseite von EpA nach der Degradation. Krater auf Anode und dunkler Fleck. Dunkelfeld, 5-fache Vergrößerung

Bei dem Degradationsexperiment bei 520° C und 70V mit EpB kam es nach etwa 2700 s zu einem Kontaktverlust der einen Innenelektrode mit der Kontaktnadel. Hierbei war eine Kraterbildung an der Anode (an der Kontaktstelle mit der Nadel) auszumachen, jedoch ohne elektrischen Durchschlag. Der Versuch wurde kurzzeitig angehalten, um eine effiziente Kontaktierung wieder herzustellen. Bei der erneuten Belastung dieser Schicht stieg der Strom rasch steil an (keine Relaxation des Materials), um letztlich in einem Durchschlag zu enden. Das erweckt bei der ersten Degradation den Anschein, dass die Kraterproduktion und der darauffolgende Kontaktverlust so schnell gewesen waren, dass das DC-Messgerät diese Prozesse nicht rechtzeitig aufzeichnen konnte. In Abb. 7.8 wurde die nachfolgende Kurve (2. Degradation, blau) an die erste (1. Degradation, schwarz) angehängt, um den etwaigen Zustand wiederherzustellen, der sonst bei einer durchgehenden Messung zu erwarten gewesen wäre. Nach dieser 2. Feldbelastung offenbarte sich ein Riss in der Schicht zwischen den beiden Innenelektroden (Abb. 7.12 und 7.13), der sich durch das ganze Volumen zog und durch die Schleifschritte (Abb. 7.17) nicht beseitigt werden konnte. Nichtsdestotrotz hatte dieser keinen massiven Einfluss auf den Widerstand, der nach erfolgreichem Abkühlen etwa bei 30 Ohm lag. EpA zeigte bei 520° C und 70V einen Krater auf der Anode und Kathode. Ferner bildete sich ein dunkler Fleck auf der Oberflächenseite, die direkten Kontakt mit dem Heiztisch hatte (Abb. 7.10 und 7.11).

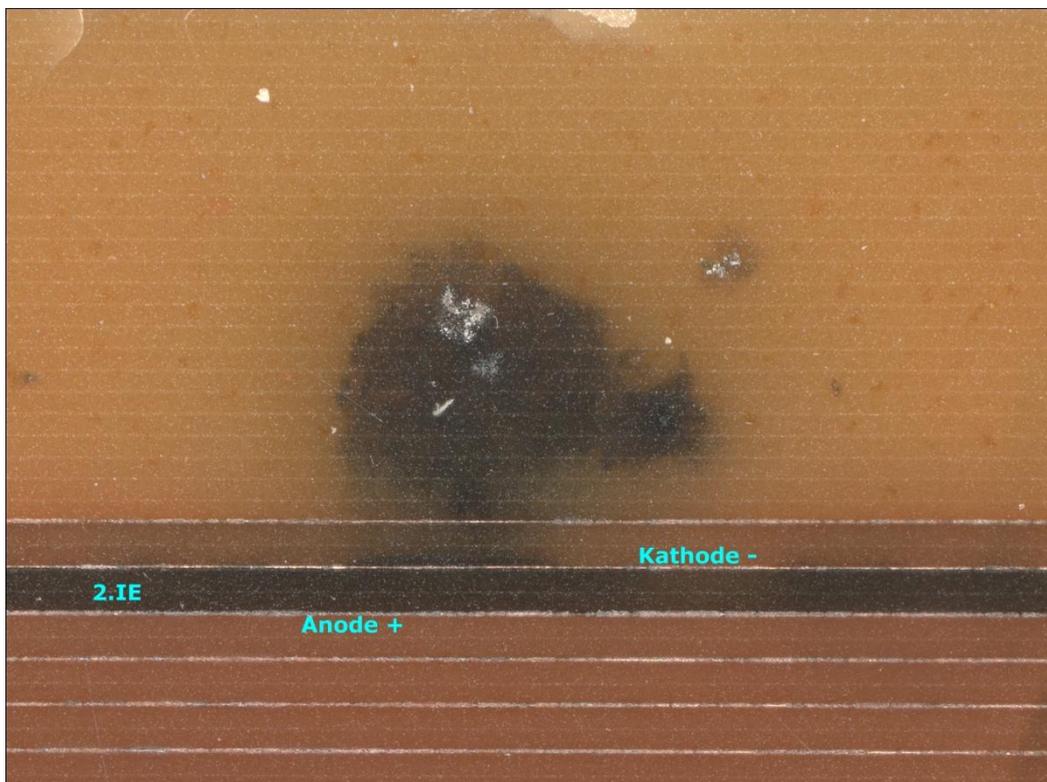
**Abb. 7.11:** Mittlere Unterseite von EpA nach der Degradation. Dunkelfeld, 10-fache Vergrößerung

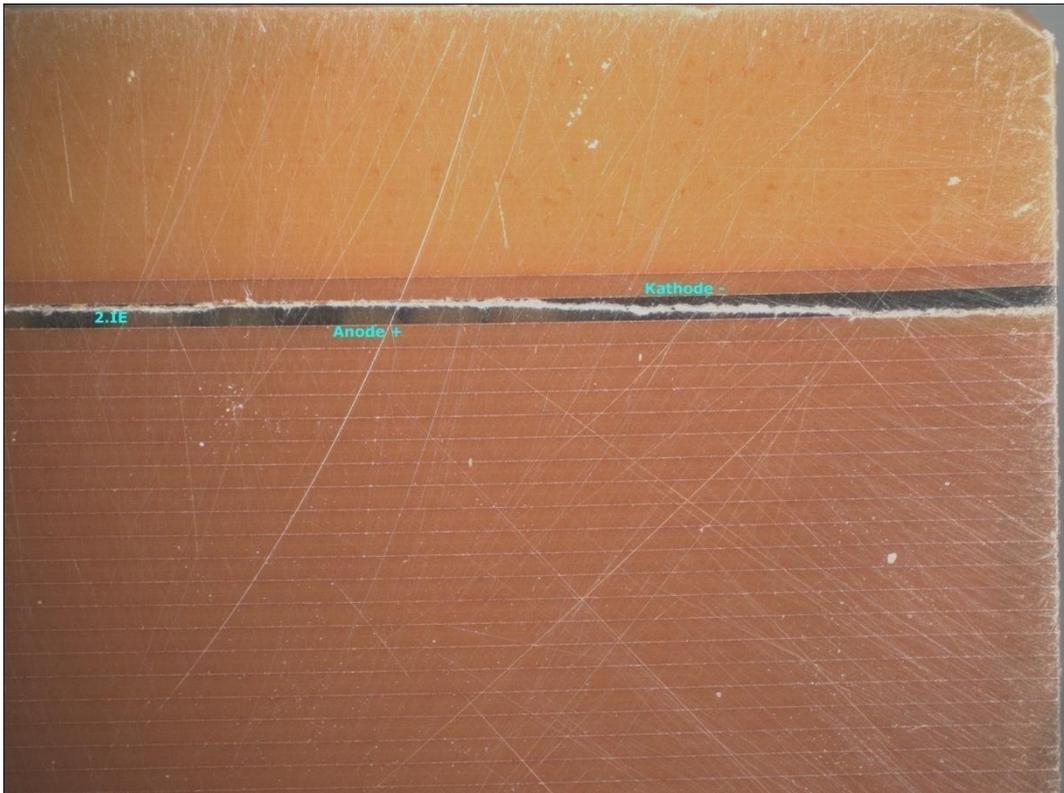
**Abb. 7.12:** Rechte Oberseite von EpB nach der 2.Degradation. Rissbildung entlang der Schicht.  
Dunkelfeld, 5-fache Vergrößerung

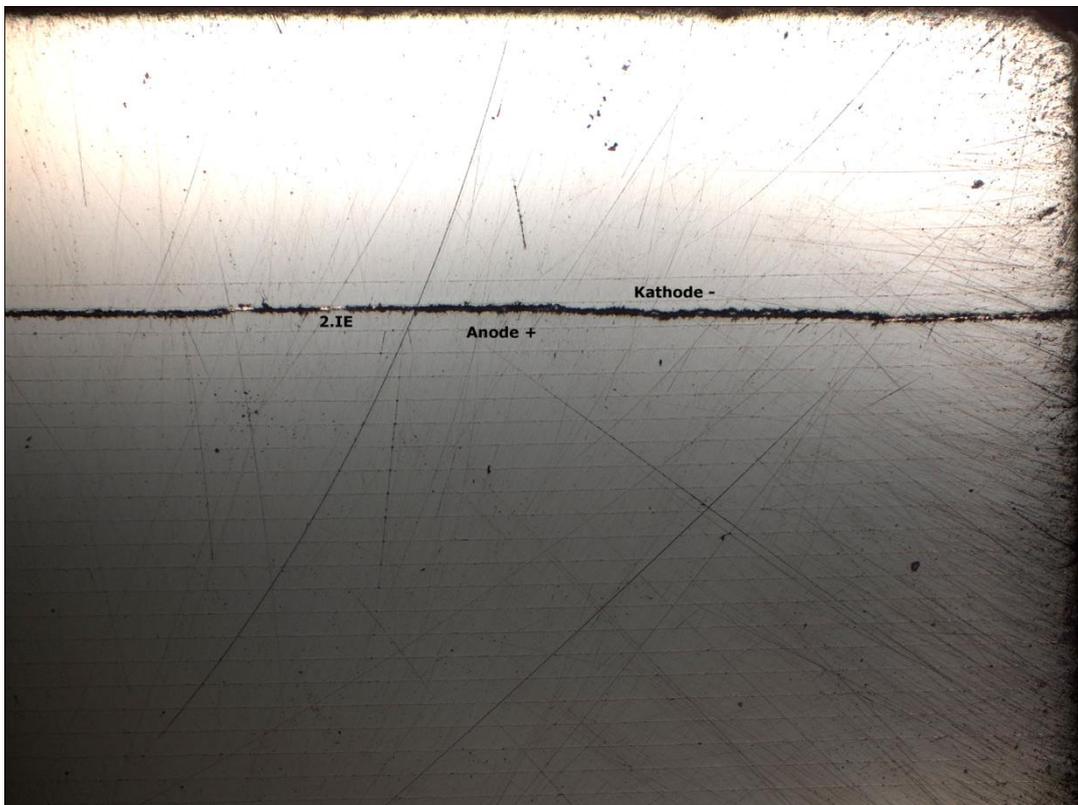
**Abb. 7.13:** Rechte Oberseite von EpB nach der 2.Degradation. Rissbildung entlang der Schicht.  
Hellfeld, 5-fache Vergrößerung

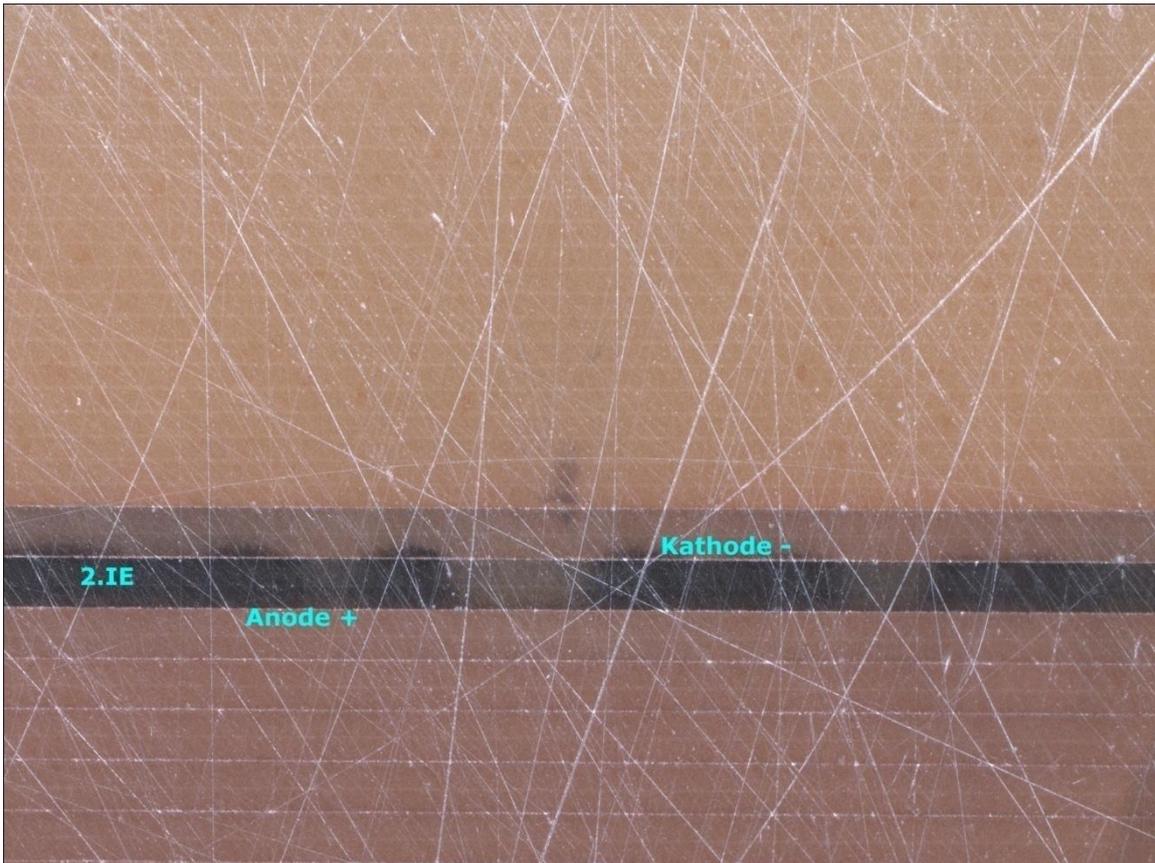
**Abb. 7.16:** Mittlere Unterseite von EpA nach 261 µm Abschleiff. Dunkler Fleck weggeschliffen. 10-fache Vergrößerung

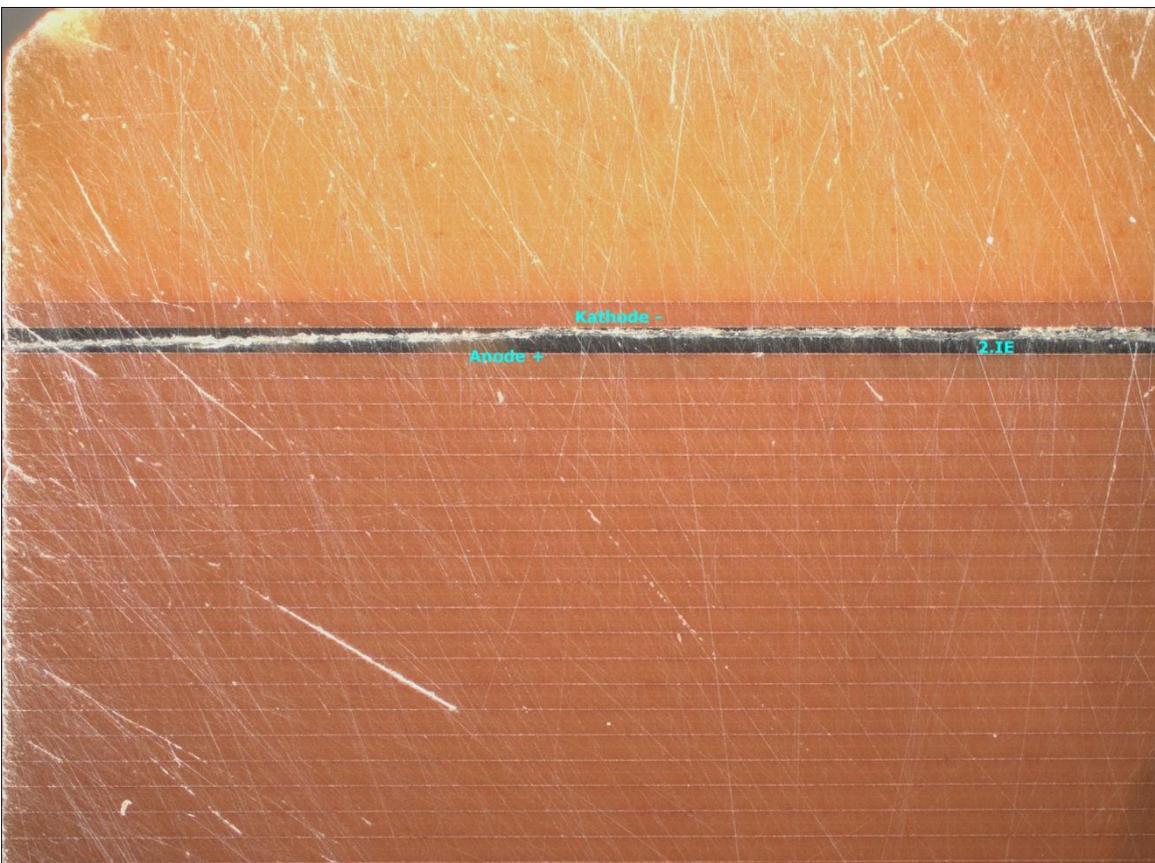
**Abb. 7.17:** Linke Oberseite von EpB nach der 2.Degradation. Riss entlang der Schicht nach geschliffenem 387 µm. Dunkelfeld, 5-fache Vergrößerung

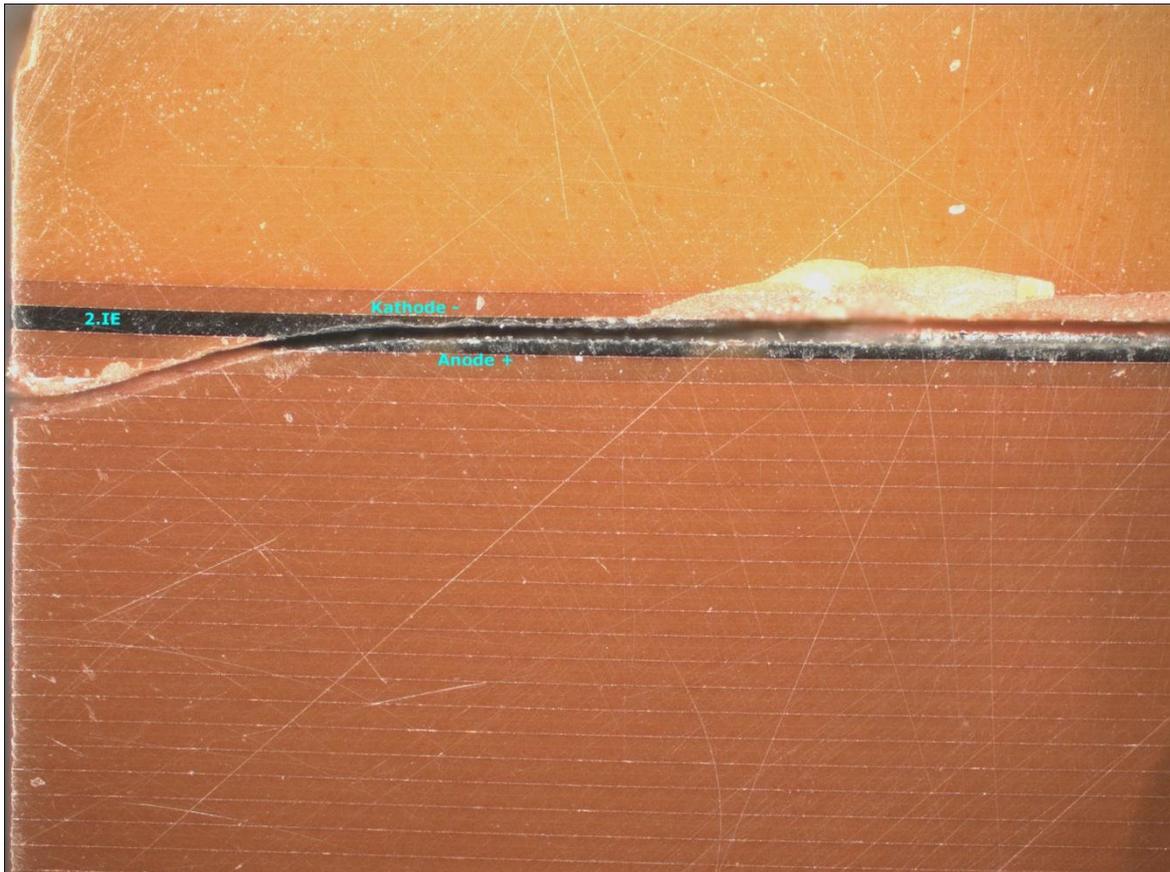
**Abb. 7.18:** Linke Unterseite von EpB nach der 2.Degradation. Bruch nach geschliffenem 426  $\mu\text{m}$  entlang des Risses. Dunkelfeld, 5-fache Vergrößerung

In Abb. 7.14 sieht man, dass der niederohmige Widerstand, der etwa 30 Ohm betrug, bei EpB nach 178  $\mu\text{m}$  Abschleifen von PZT Material sprunghaft ansteigt, um auf einem hoch resistiven Niveau ( $\sim 8 \cdot 10^7$  Ohm) knapp vor dem letzten Schleifschritt (bei 426  $\mu\text{m}$ ) zu verbleiben. Es wurde versucht nach 426  $\mu\text{m}$  weiter zu schleifen, jedoch ist die Probe aufgrund der mechanischen Beanspruchung entlang der Schicht bzw. Risses gebrochen (Abb. 7.18 und 7.19).

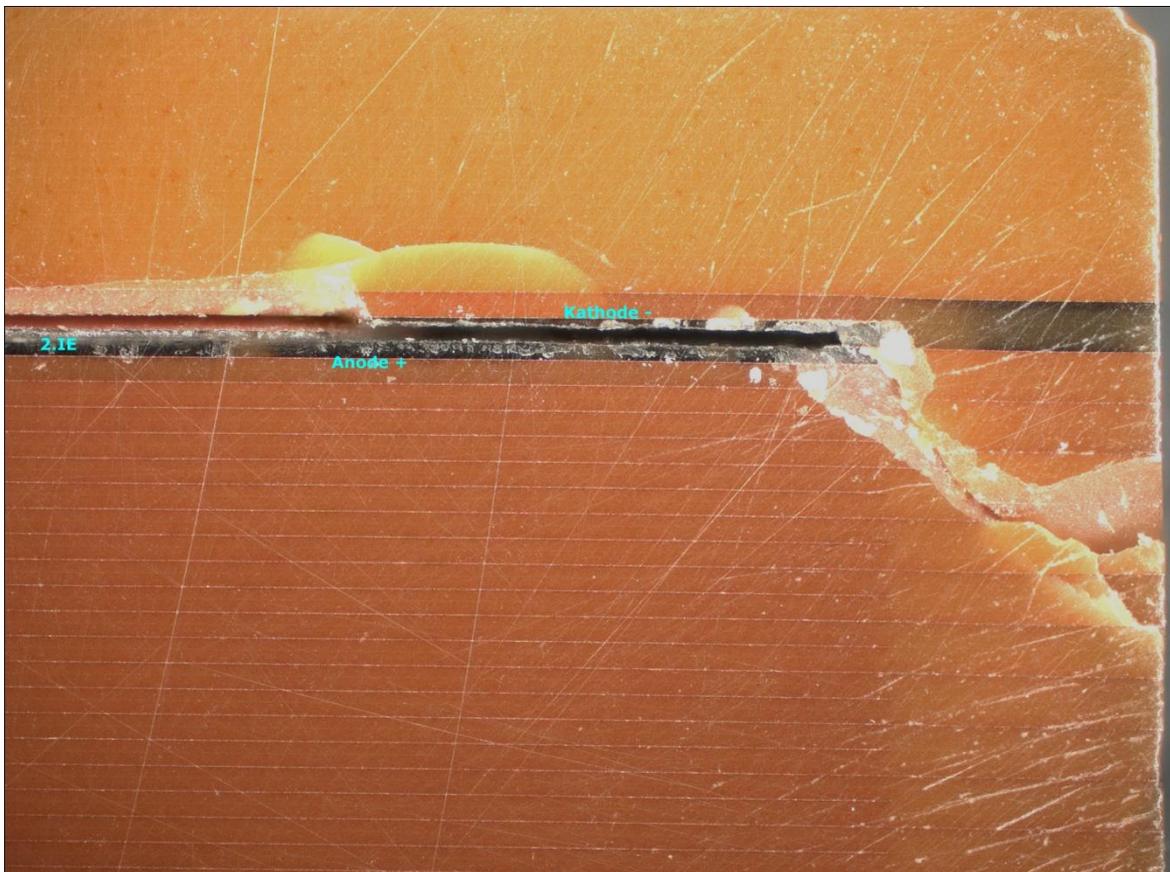
**Abb. 7.19:** Rechte Unterseite von EpB nach der 2.Degradation. Bruch nach geschliffenem 426  $\mu\text{m}$  entlang des Risses. Dunkelfeld, 5-fache Vergrößerung

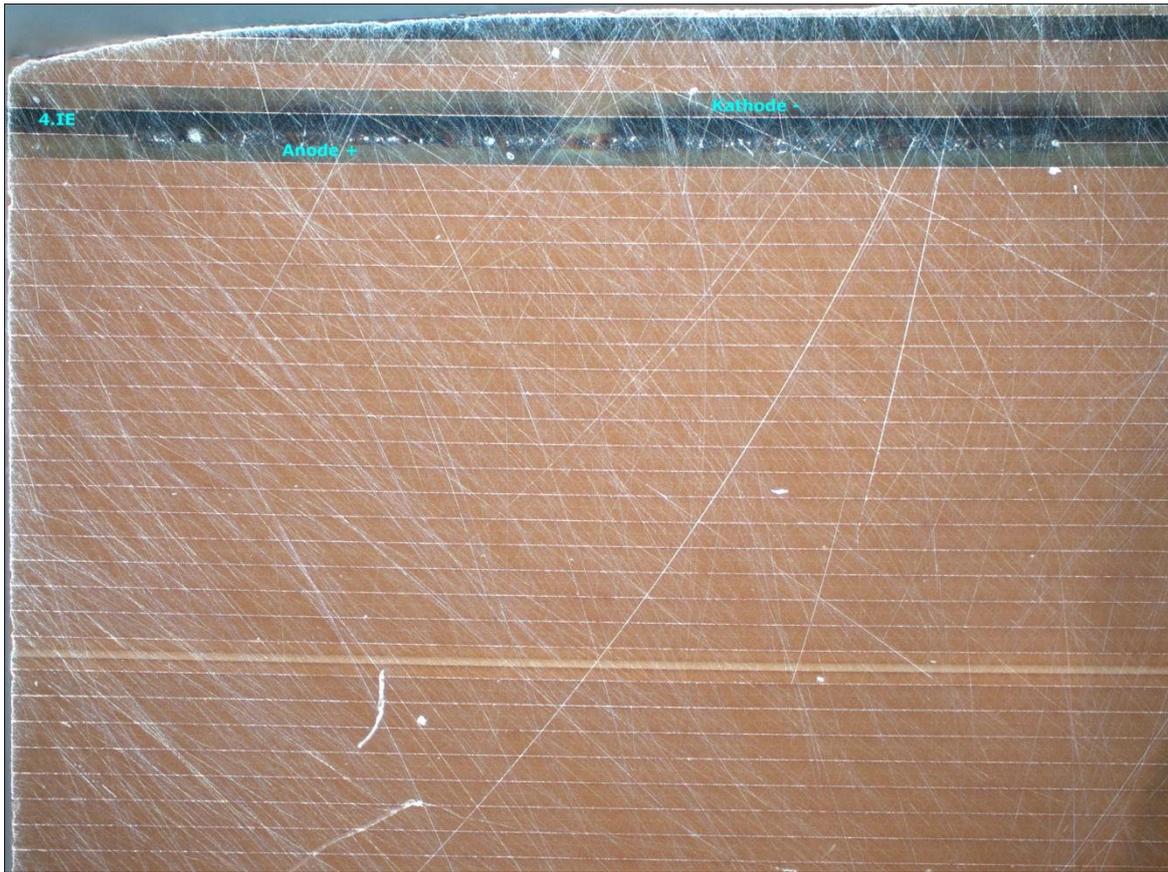
**Abb. 7.20:** Linke Unterseite von EpB nach geschliffenem 2050  $\mu\text{m}$ . Entlang der Anode ein langer Krater. Dunkelfeld, 5-fache Vergrößerung
