TECHNISCHE  
UNIVERSITÄT  
WIEN

# DIPLOMARBEIT

## **Widerstandsdegradation von Blei-Zirkonat-Titanat Multischichtaktuatoren mit Kupferinnenelektroden**

Ausgeführt am Institut für  
Chemische Technologien und Analytik, Fachbereich Elektrochemie  
der Technischen Universität Wien

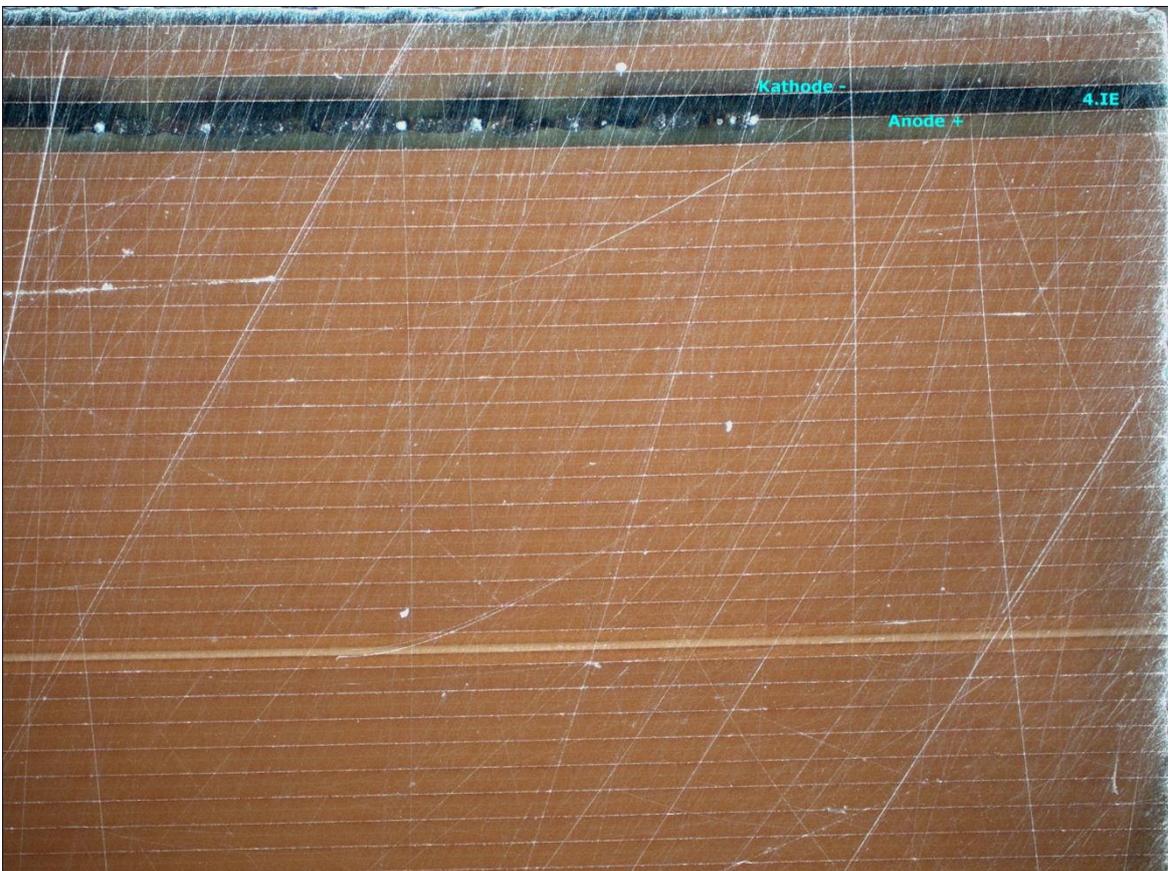
**Abb. 7.21:** Rechte Oberseite von EpB nach geschliffenem 2050  $\mu\text{m}$ . Entlang der Anode ein langer Krater. Dunkelfeld, 5-fache Vergrößerung

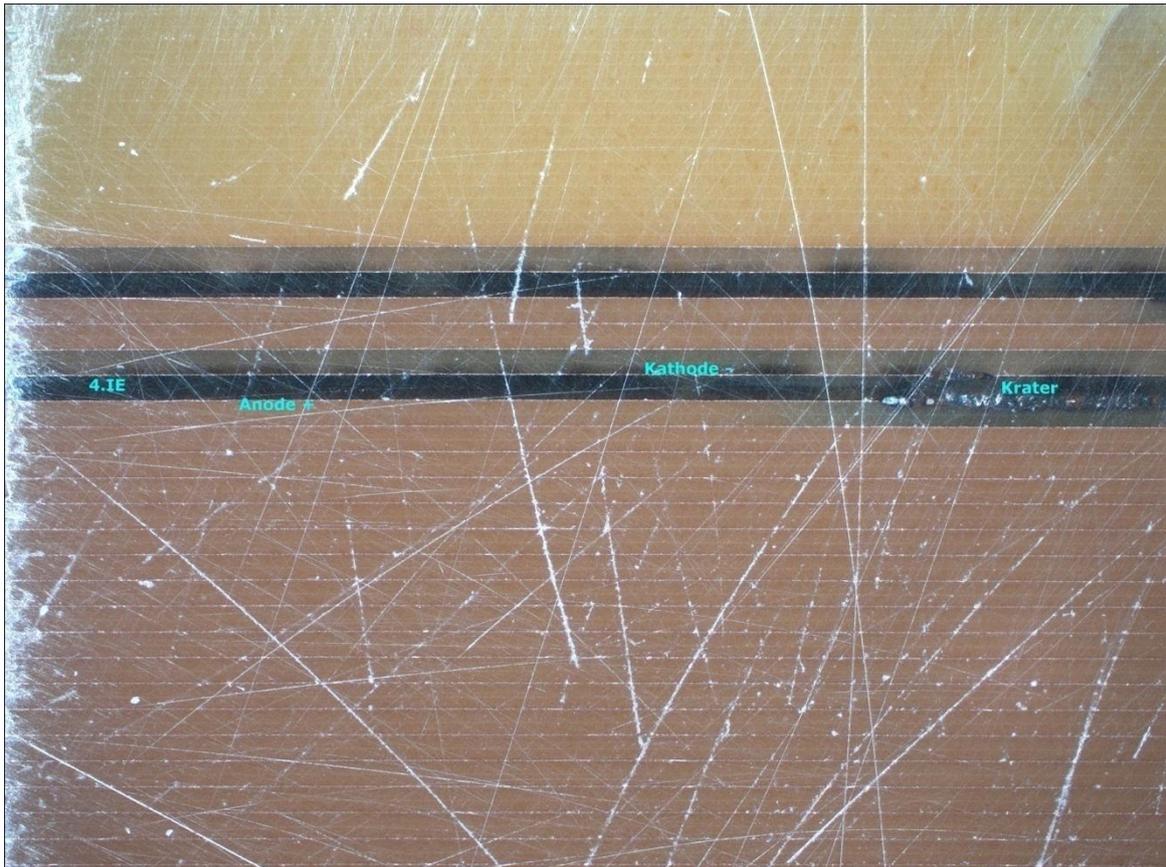
**Abb. 7.22:** Linke Unterseite von EpA nach geschliffenem 259  $\mu\text{m}$ . Entlang der Anode ein langer Krater. Dunkelfeld, 5-fache Vergrößerung

In derselben Abb. 7.15 erkennt man klare Sprünge des Widerstandes bei EpA. Alle paar Schleifschritte zeigte das Material isolierendes Verhalten, wie es vor der Degradation vorhanden war. Angefangen bei etwa 100 Ohm nach dem Einfrieren des Kurzschlusses stieg der Widerstand nach dem zweiten Schleifschritt (73  $\mu\text{m}$  abgetragen) auf  $\sim 5 \cdot 10^9$  Ohm. Der Leitungspfad wurde unter Spannung und Temperatur wieder aktiviert (siehe Kap. 8.2), was etwa 88 Ohm lieferte. Nach dem vierten Schleifschritt (125  $\mu\text{m}$  abgetragen) stieg R erneut auf  $\sim 7 \cdot 10^9$  Ohm. Auch da wurde die Methode aus Kap. 8.2 angewandt, um wieder bei etwa 80 Ohm zu beginnen. Der sechste Schleifschritt (177  $\mu\text{m}$  abgeschliffen) lieferte wieder dasselbe Resultat von  $\sim 7 \cdot 10^9$  Ohm. Ein letztes Mal wurde versucht mit Hilfe der Spannung und Temperatur den niederohmigen Zustand hervorzuholen, was etwa 70 Ohm lieferte. Der achte und letzte Schleifschritt führte zu  $\sim 10^{10}$  Ohm. Es ist nicht bekannt, wie lange diese Sprünge gegangen wären, denn die Schleifexperimente wurden nach 259  $\mu\text{m}$  eingestellt. Es wird davon ausgegangen, dass ein etwaiger Leitungspfad bei den Schleifprozessen mechanisch gestört wurde, was den hochohmigen Zustand immer wieder hervorrief, obwohl der Leitungspfad nicht vollständig entfernt war. Ferner könnte der nicht abgeschliffene Krater auf der Anode (Abb. 7.22 und 7.23) eine Rolle für dieses sprunghafte Verhalten spielen.

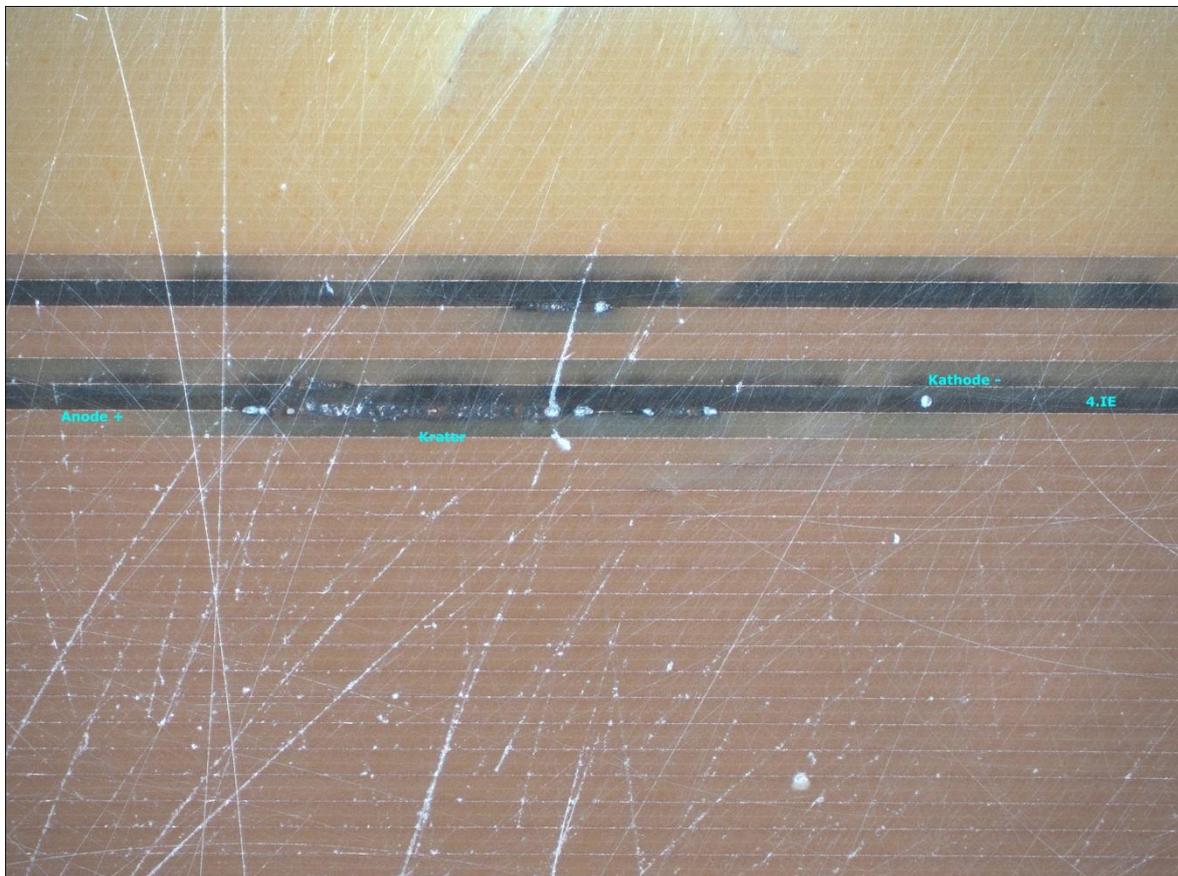
**Abb. 7.23:** Mittlere Unterseite von EpA nach geschliffenem 259  $\mu\text{m}$ . Entlang der Anode ein langer Krater. Dunkelfeld, 5-fache Vergrößerung

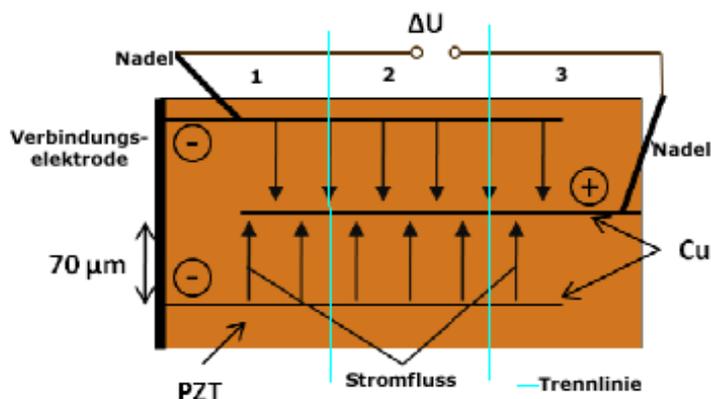
Abb. 7.27: Schematische Darstellung einer gedritteltten Cu-PZT-Probe mit Außenmetallisierung

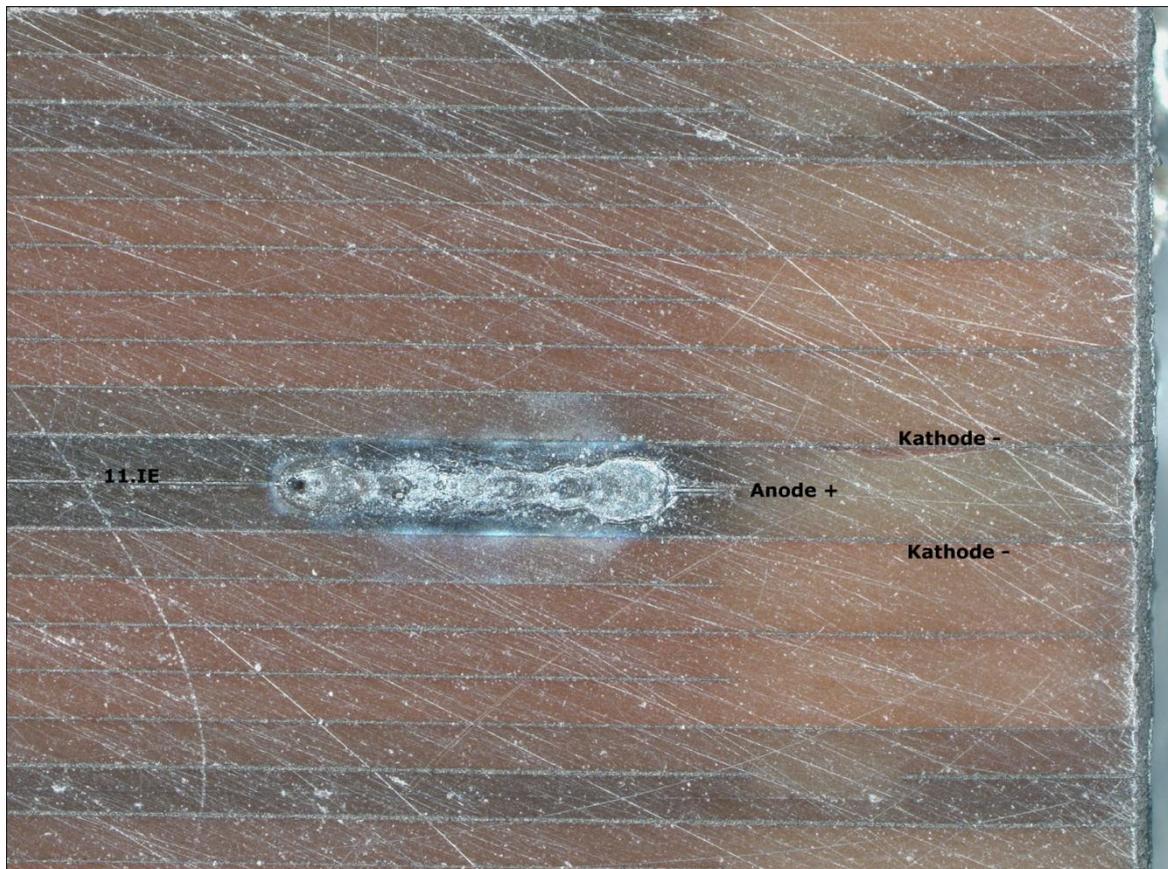
**Abb. 7.29:** Rechte Oberseite von C8/1 in Teilstück 1 nach der Degradation. R betrug etwa 40 Ohm zwischen Anode und unterer Kathode. Dunkelfeld, 10-fache Vergrößerung

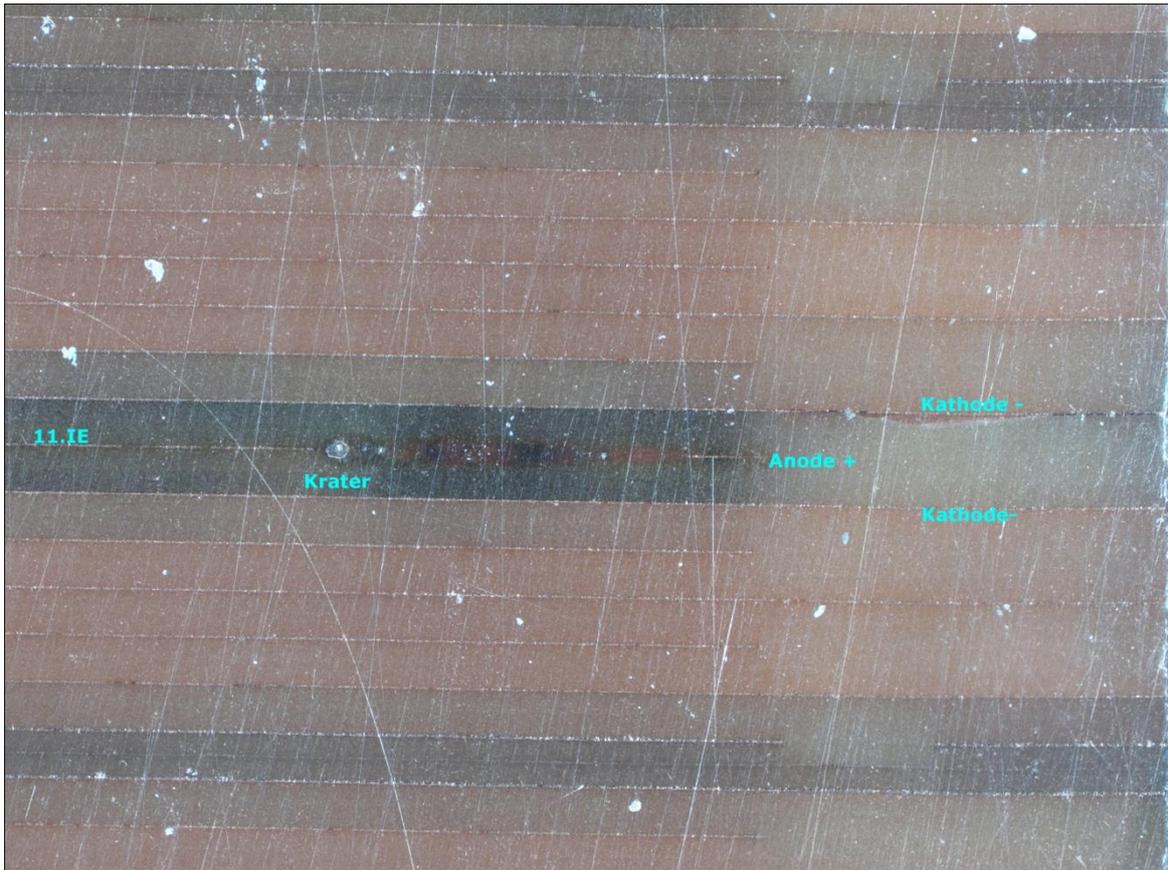
**Abb. 7.30:** Rechte Oberseite von C8/1 in Teilstück 1 mit Kraterartefakt nach 44  $\mu\text{m}$  Abschiff. Dunkelfeld, 10-fache Vergrößerung

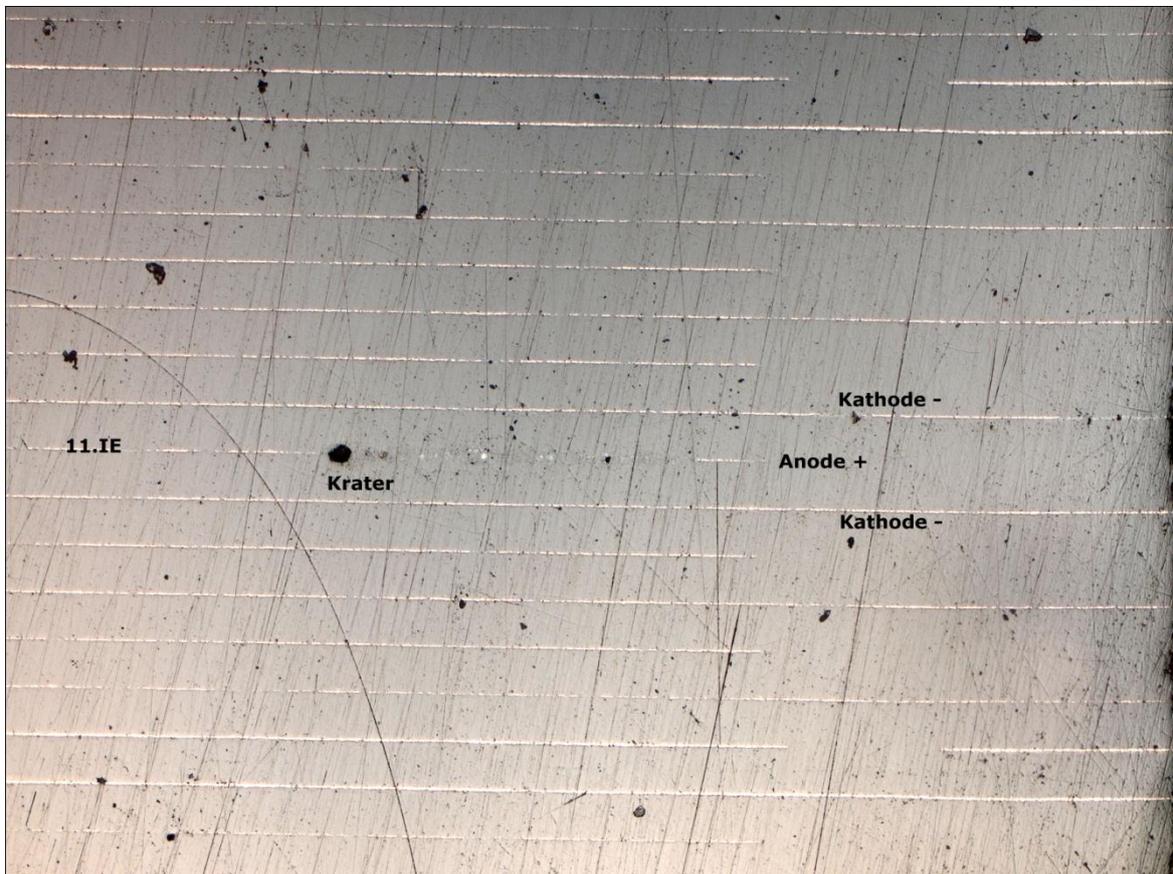
**Abb. 7.31:** Rechte Oberseite von C8/1 in Teilstück 1 mit Kraterartefakt nach 44  $\mu\text{m}$  Abschiff. Hellfeld, 10-fache Vergrößerung

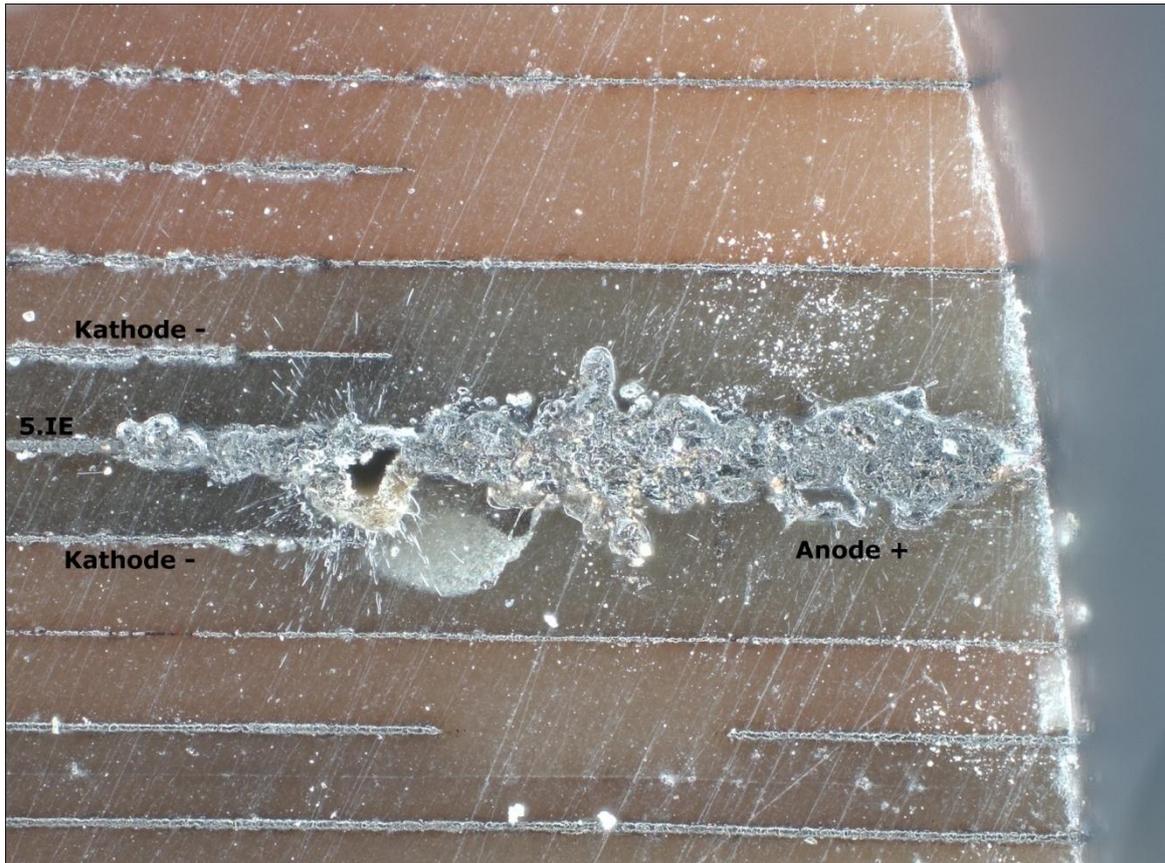
**Abb. 7.32:** Rechte Unterseite von C8/3 in Teilstück 3 nach der Degradation. R betrug etwa 15 Ohm zwischen Anode und unterer Kathode. Dunkelfeld, 20-fache Vergrößerung

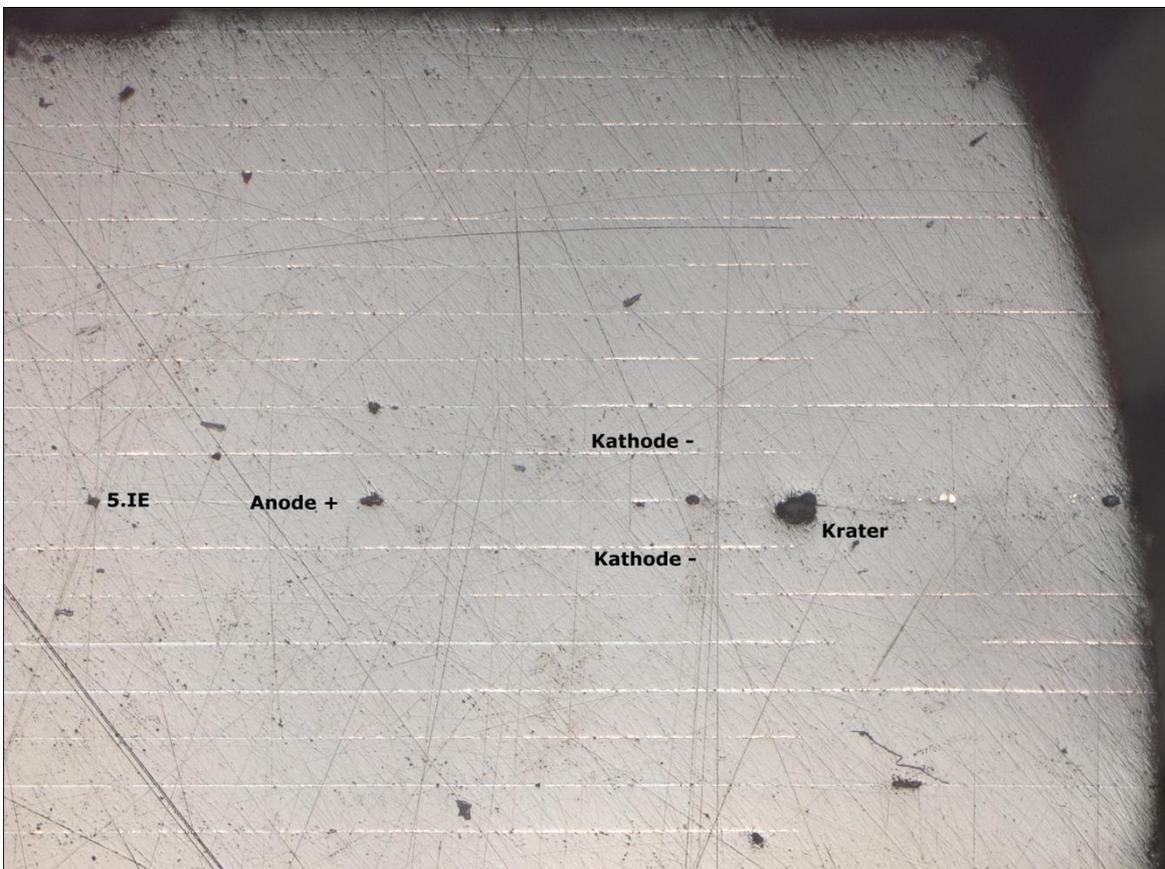
**Abb. 7.33:** Rechte Unterseite von C8/3 in Teilstück 3 mit Kraterartefakt nach 10 µm Abschiff. Hellfeld, 10-fache Vergrößerung

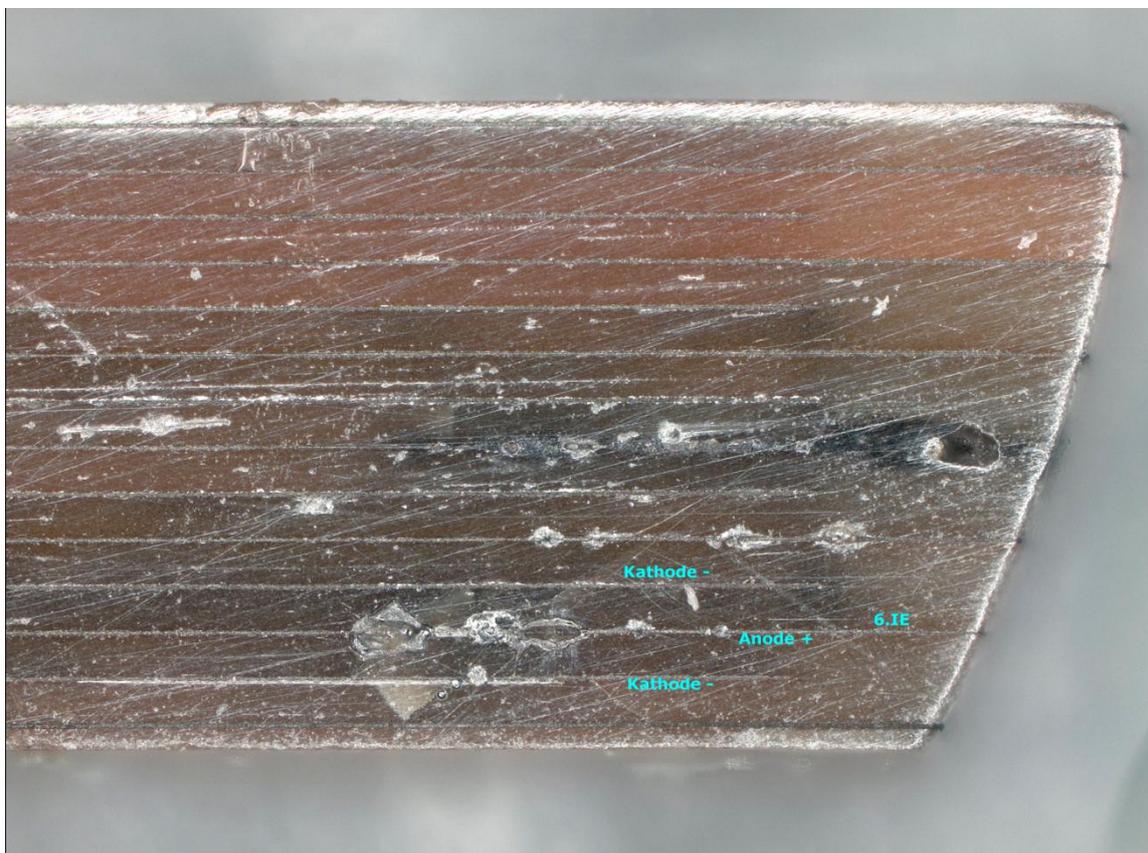
**Abb. 7.34:** Rechte Oberseite von C8/4 in Teilstück 3 nach der Degradation. R betrug etwa 5 Ohm zwischen Anode und oberer Kathode. Dunkelfeld, 10-fache Vergrößerung

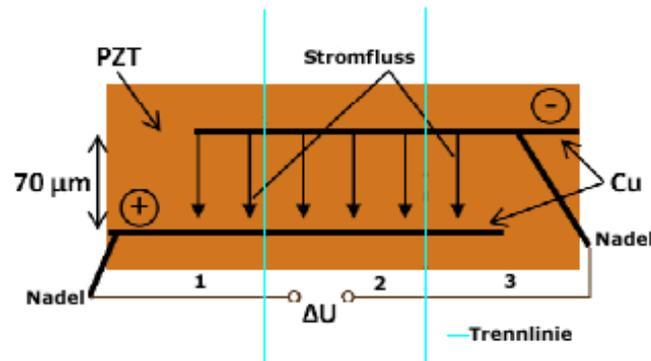
**Abb. 7.35:** Schematische Darstellung einer gedrittelten Cu-PZT-Probe ohne Außenmetallisierung

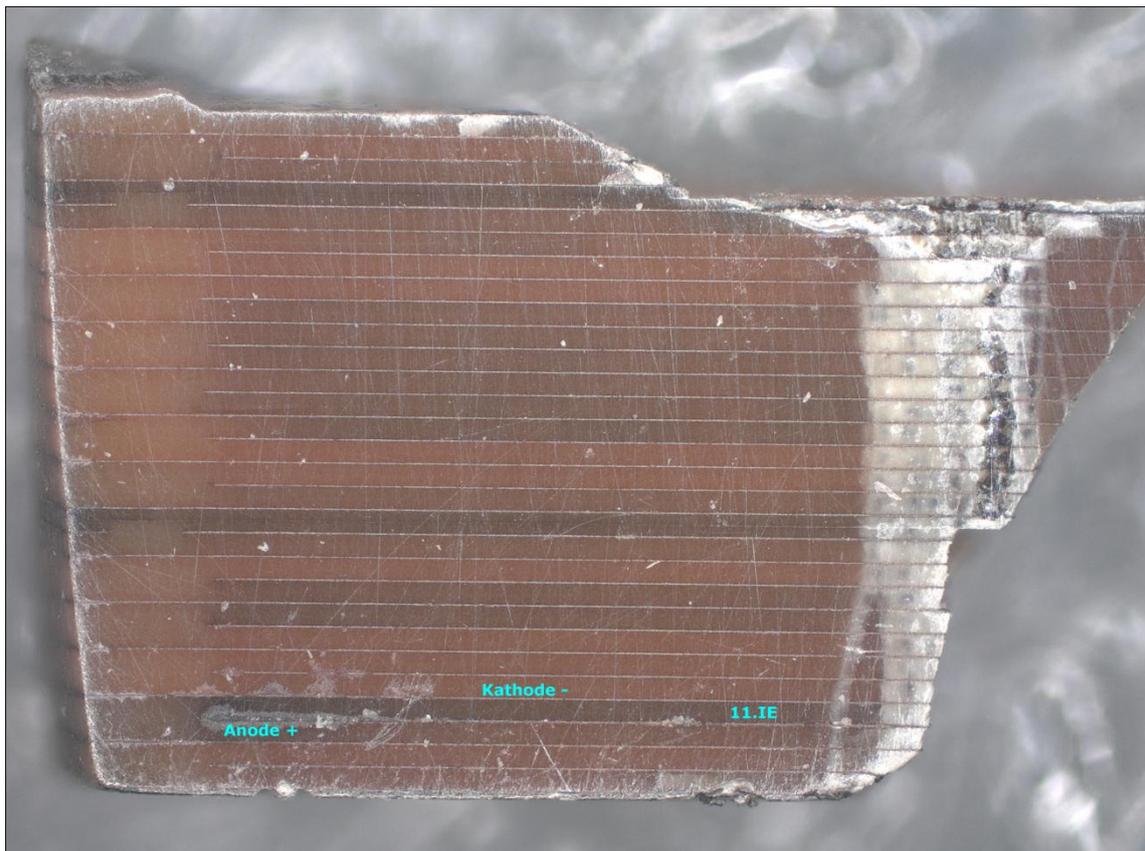
**Abb. 7.56:** Rechte Unterseite von C12 nach viertelstündiger Degradation bei 500° C und 70V. Dunkelfeld, 5-fache Vergrößerung

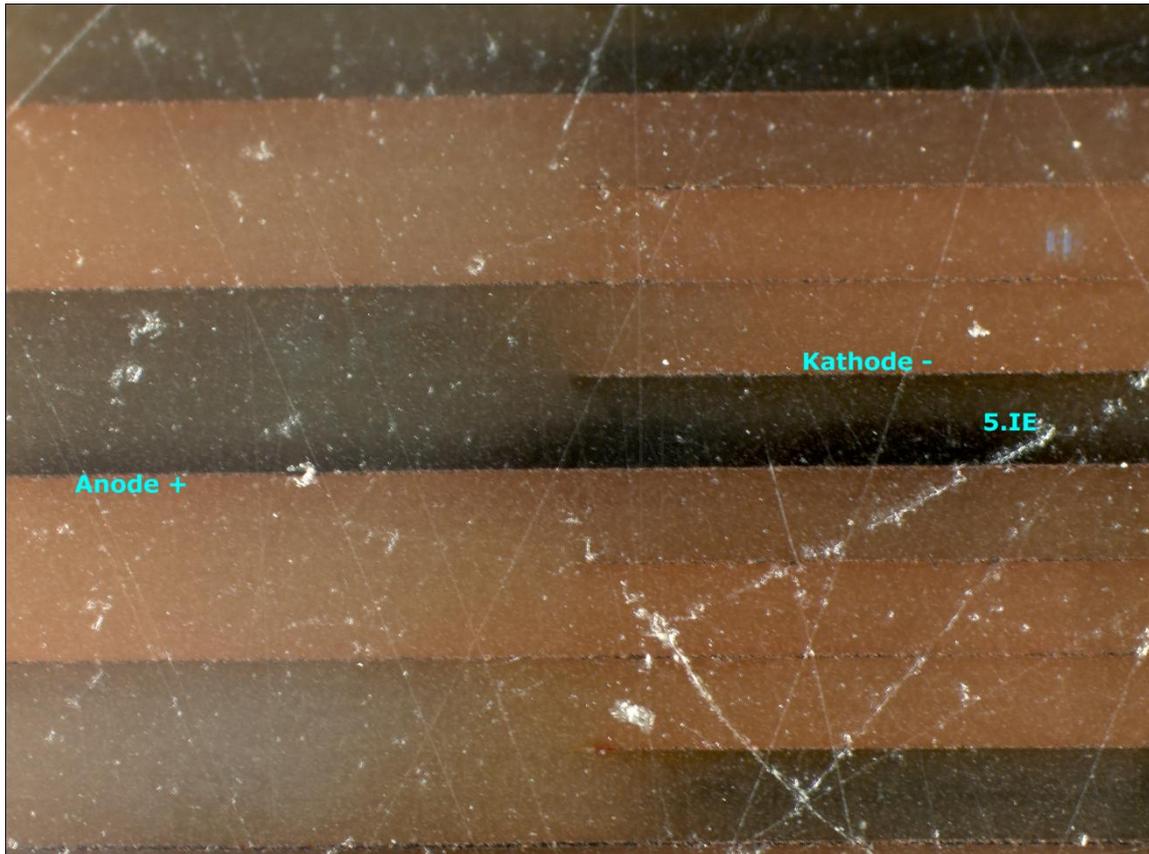
**Abb. 7.57:** Linke Oberseite von C4 nach 6-stündiger Degradation bei 550° C und 45V. Dunkelfeld, 20-fache Vergrößerung

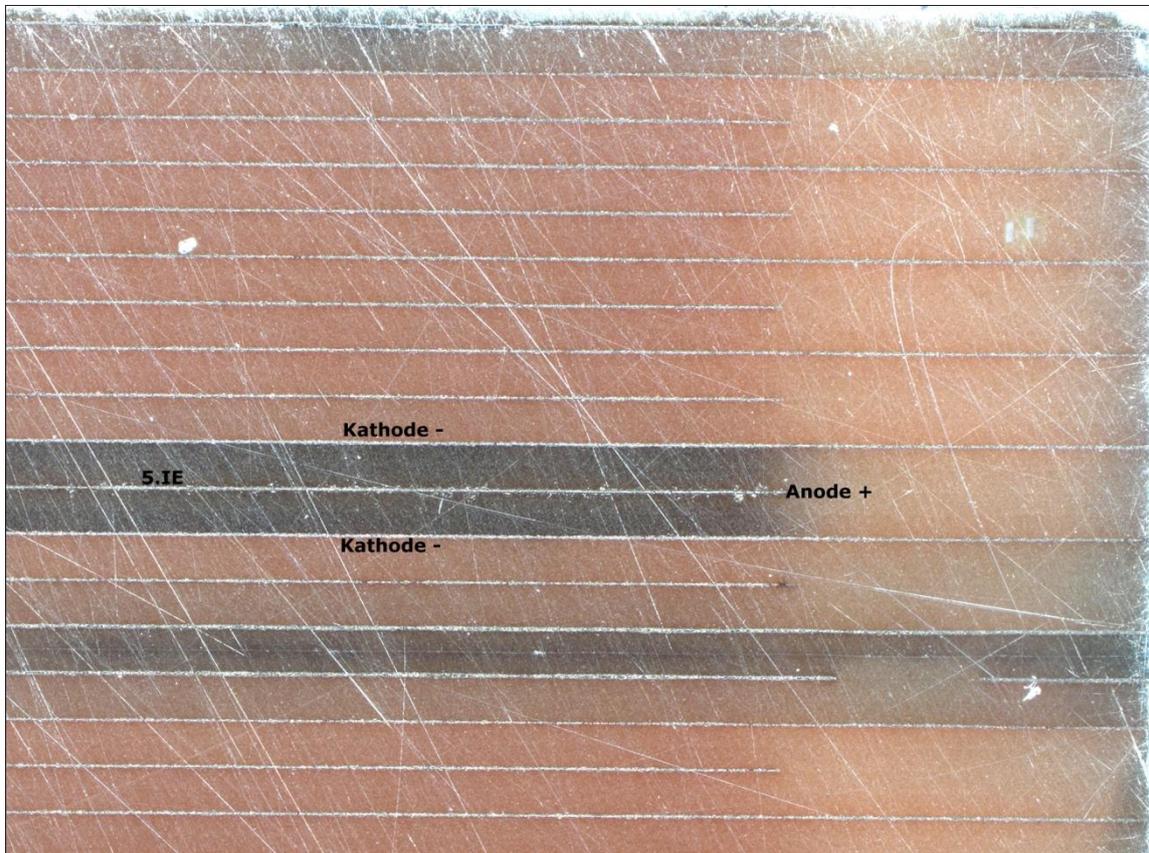
**Abb. 7.58:** Rechte Oberseite von C8/2 nach 1½-stündiger Degradation bei 520° C und 70V. Beide Schichten wurden aufgrund der Außenmetallisierung belastet. Dunkelfeld, 10-fache Vergrößerung

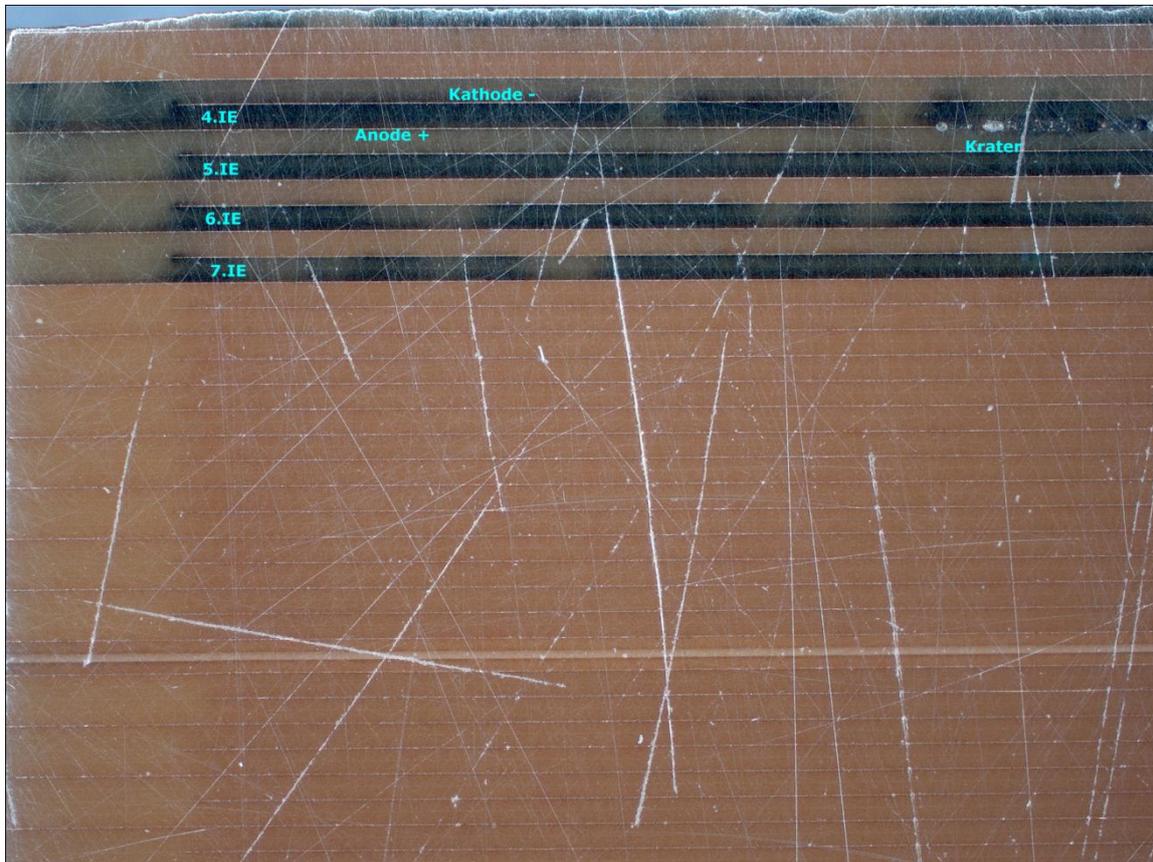
**Abb. 7.59:** Linke Oberseite von EpB nach der Degradation. Die 4.IE wurde eine Stunde bei 550° C und 50V belastet. 5.IE, 6.IE und 7.IE wurden für eine halbe Stunde degradiert. Dunkelfeld, 5-fache Vergrößerung

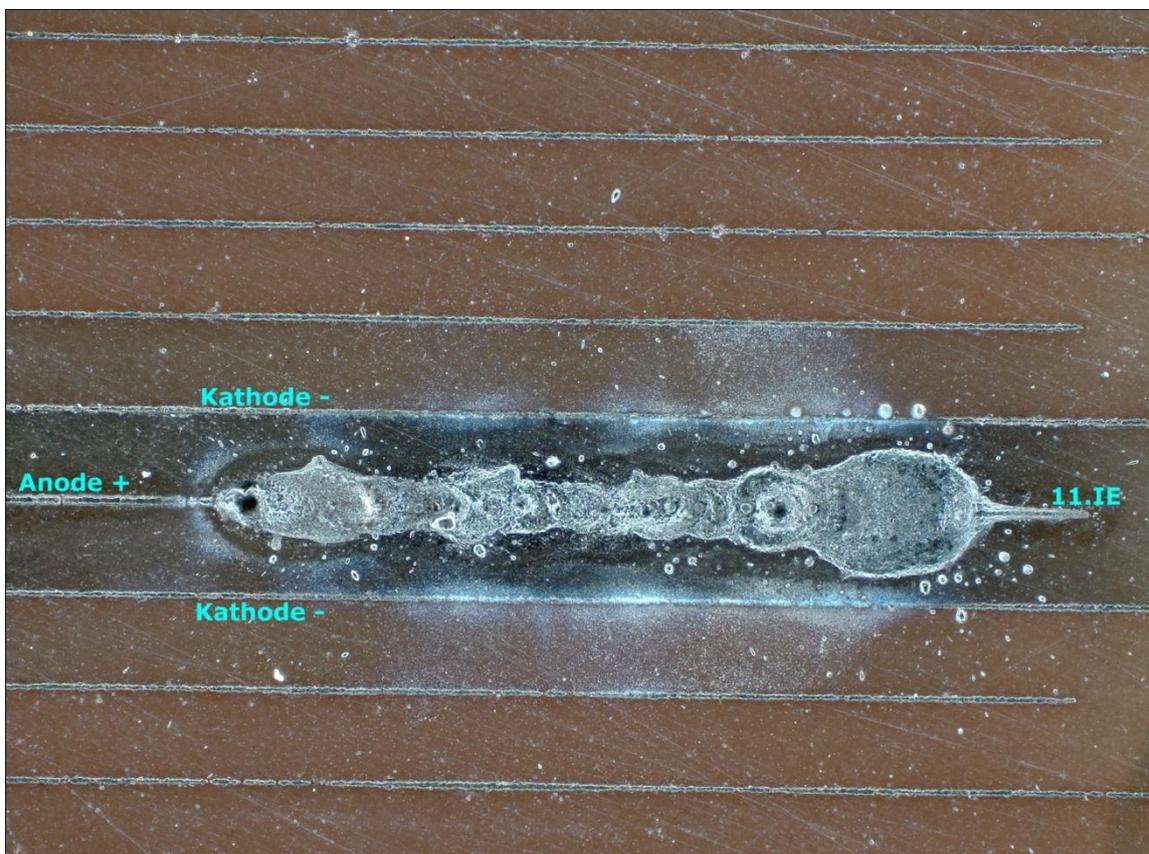
**Abb. 7.61:** Rechte Oberseite der Probe C8/1. Krater beim Nadelkontakt nach elektrischem Durchschlag bei 550° C und 60 V. Dunkelfeld, 20-fache Vergrößerung

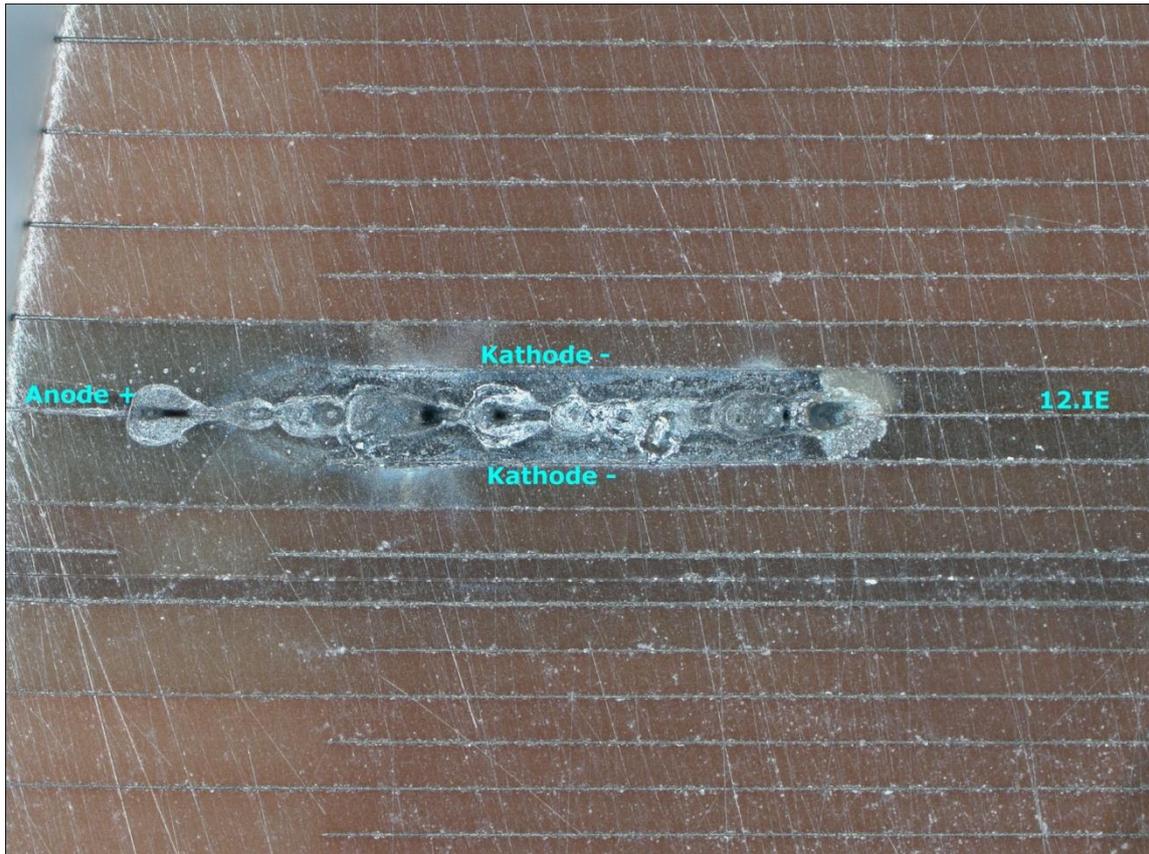
**Abb. 7.62:** Linke Oberseite der Probe C8/2. Krater beim Nadelkontakt nach elektrischem Durchschlag bei 520° C und 70 V. Dunkelfeld, 10-fache Vergrößerung

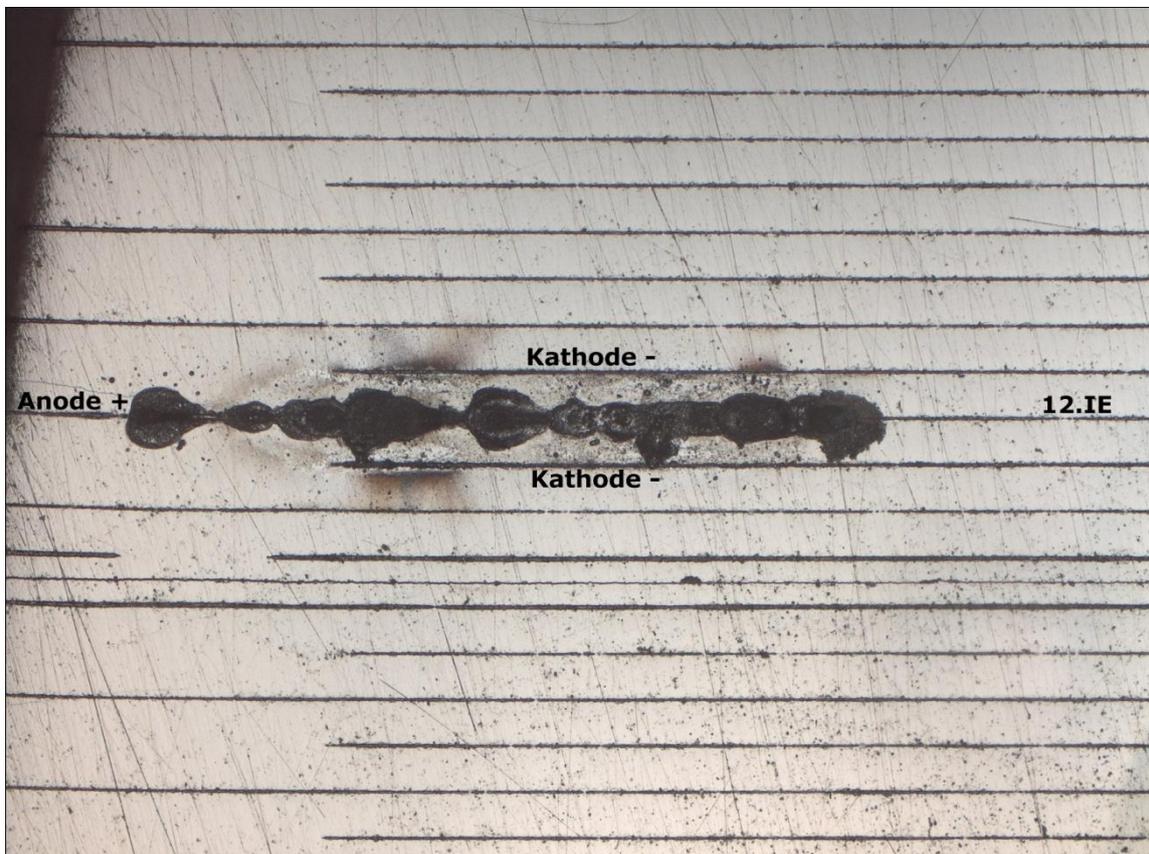
**Abb. 7.63:** Linke Oberseite der Probe C8/2. Krater beim Nadelkontakt nach elektrischem Durchschlag bei 520° C und 70 V. Hellfeld, 10-fache Vergrößerung

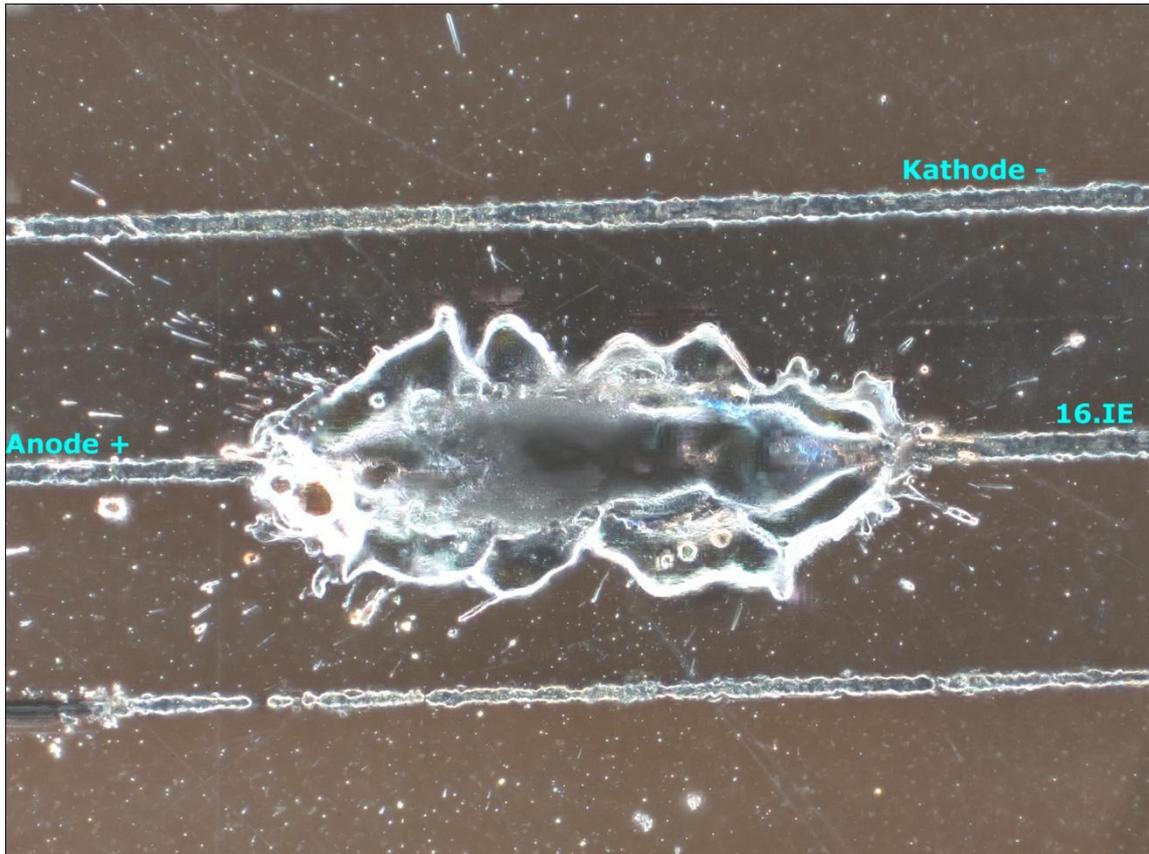
**Abb. 7.64:** Linke Oberseite der Probe C5. Krater nach elektrischem Durchschlag bei 520° C und 50 V. Dunkelfeld, 50-fache Vergrößerung

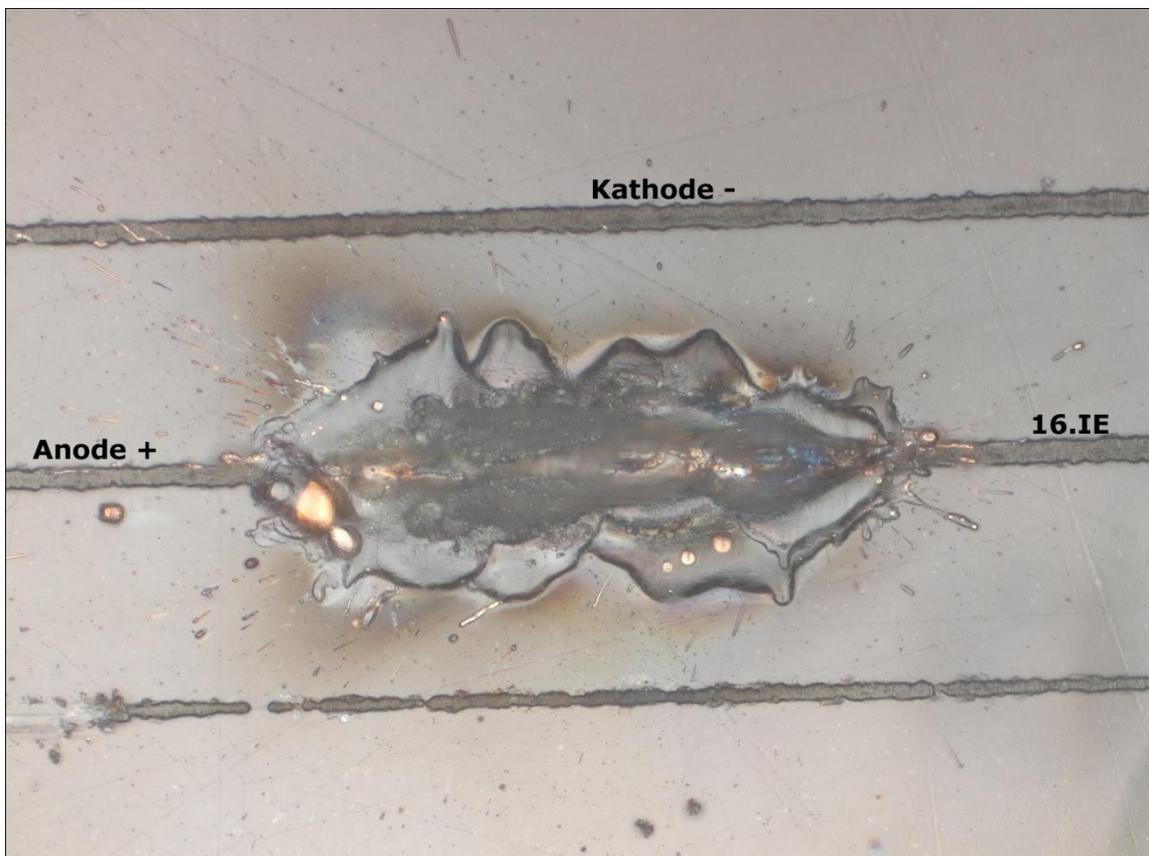
**Abb. 7.65:** Linke Oberseite der Probe C5. Krater nach elektrischem Durchschlag bei 520° C und 50 V. Hellfeld, 50-fache Vergrößerung

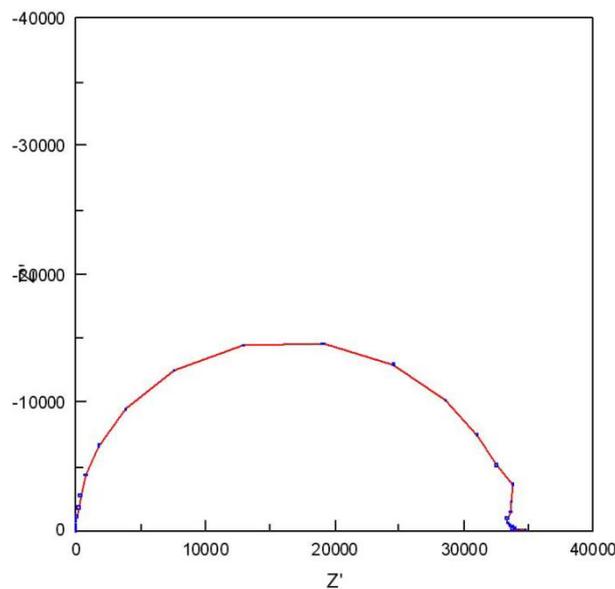
**Abb. 8.2:** Ideales Impedanzspektrum ausgehend vom Ursprung der Realachse
