DISSERTATION

BETONBRÜCKEN OHNE ABDICHTUNG UND FAHRBAHNBELAG

CONCRETE BRIDGES WITHOUT SEALING AND PAVEMENT

Technische Universität Wien, Institut für Tragkonstruktionen - Betonbau

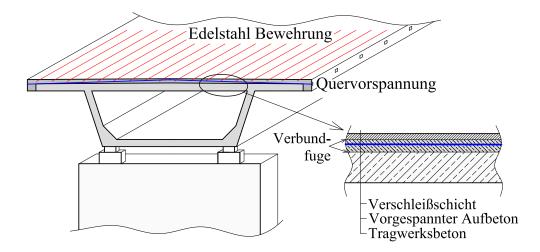
Abbildung 1.3: Sanierung mit Aufbeton

Für die Sanierung und Verstärkung bestehender Brückentragwerke wird vorgeschlagen den Fahrbahnaufbau aus einer 8 bis 16 cm dicken Schicht aus Beton, die in direktem Verbund mit der gefrästen und mit Hochdruckwasserstrahler vorbereiteten Oberfläche der bestehenden Fahrbahnplatte aus Stahlbeton bzw. Spannbeton wirkt, zu errichten. Auf dieser Schicht wird in einem zweiten Arbeitsgang eine 6 bis 8 cm dicke Verschleißschicht aus Beton mit einem Deckenfertiger aufgebracht. Auf eine Abdichtung zum Schutz der Bewehrung wird verzichtet, da der Verstärkungsbeton mit einer nicht korrosionsempfindlichen Bewehrung (Spannglieder in Kunststoffhüllrohren, Edelstahl,...) je nach statischer Erfordernis bewehrt wird.

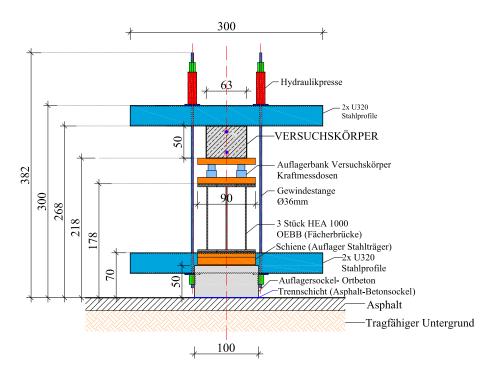
Abbildung 3.3: Versuchsaufbau - Querschnitt

Die Lasteinbringung erfolgte symmetrisch und weggesteuert durch Gegenspannen beider Träger mit Gewindestangen durch hydraulische Pressen (Einzellasten) die 2,5m entfernt vom Mittelauflager angeordnet waren, siehe Abbildungen 3.4 und 3.5. An der Oberseite des Betonträgers und der Unterseite des Stahlträgers wurden

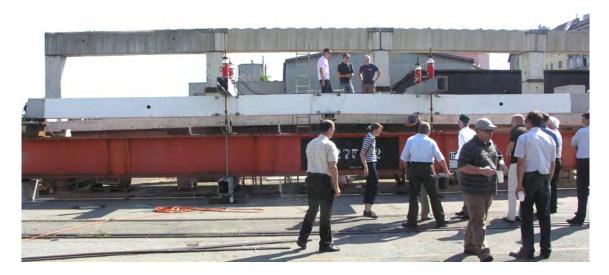
Abbildung 3.4: Versuchsaufbau

Stahl- Querhäupter angebracht, die mit Stahlstangen mit einem Durchmesser von 36mm befestigt wurden. Für eine Zuordnung der Risse beim Träger wurde eine Laufkoordinate angebracht, wobei der Nullpunkt beim Mittelauflager festgelegt wurde. Diese wurde mit Abständen von 10cm in die jeweilige Richtung, vom Mittelauflager ausgehend, positiv (+) oder negativ (-) am Täger aufgezeichnet.

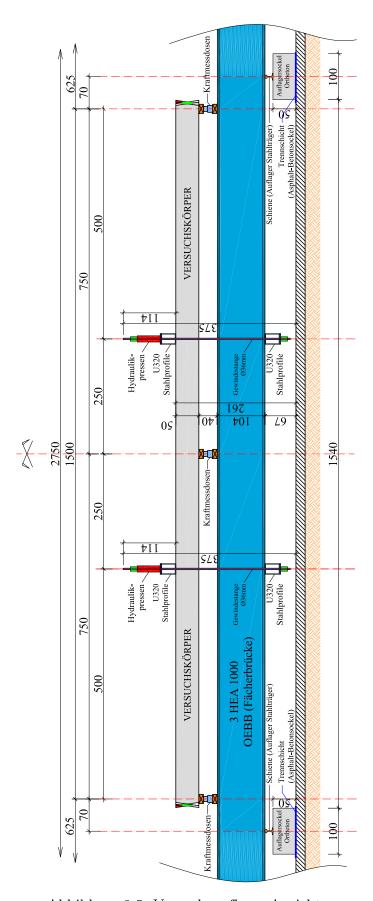
Abbildung 3.5: Versuchsaufbau- Ansicht

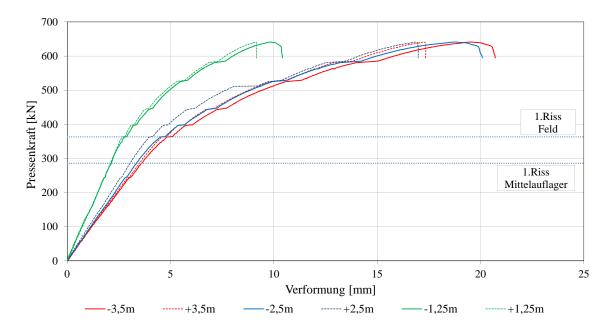
Von großem Interesse war das Verhalten der Tragstruktur im Zustand II, siehe Abbildung 3.8. Die Belastung wurde aufgebracht bis erste Risse sichtbar waren, was sich bei einer Kraft von 286kN im Bereich des Mittelauflagers einstellte. Bis zu diesem Punkt ist eine lineare Beziehung zwischen Belastung und Verformung erkennbar. Ab dem ersten Riss im Mittelauflagerbereich ist noch weiterhin eine lineare Beziehung erkennbar, jedoch mit einer geringeren Steigung des Graphen, was auf die Schnittgrößenumlagerung zufolge des gerissenen Querschnitts im Mittelauflagerbereich zurückzuführen ist. Danach wurde die Belastung gesteigert bis erste Risse im Feldbereich sichtbar wurden, was bei einer Kraft von 420kN stattfand. Ab dieser Laststufe verhält sich die Last- Verformungsbeziehung nicht linear aufgrund der Rissbildung und es kommt zu einer stärkeren Zunahme der Verformung. Die letzte Laststufe betrug F = 656kN, wobei an der Stelle x=-3,5m die maximale Durchbie-

Abbildung 3.8: Last- Verformungsbeziehung VK1

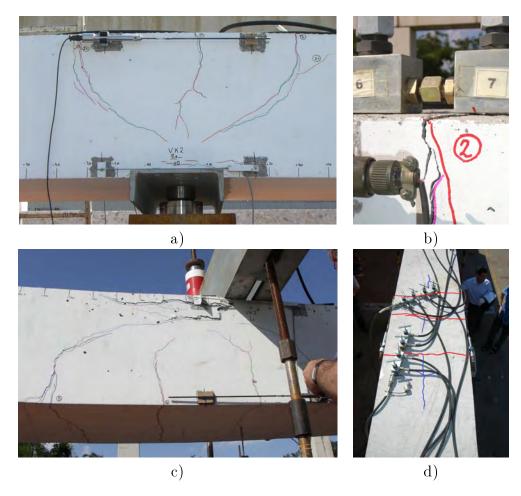
Bei einer Kraft von 286kN stellte sich der erste Riss im Bereich des Mittelauflagers ein. Die Rissweite betrug an der Trägeroberfläche $w_{cr} = 0,05mm$. Nachdem die Belastung auf eine Kraft von 460kN gesteigert wurde, waren im Bereich des Mittelauflagers drei Risse sichtbar. Ebenso konnten im Feldbereich Risse wahrgenommen werden, welche sich von der Lasteinleitungsstelle beginnend hin zum Außenauflager fortentwickelten. Die Risse gingen entweder über die ganze Breite oder waren zweiteilig und versetzt. Bei einer Belastung von 500kN war im Bereich des Mittelauflagers ein Längsriss über eine Länge von 5-12cm in der Mitte der Trägeroberseite bei den Biegerissen feststellbar. Erste Anzeichen für eine Zerstörung der Betondruckzone im Bereich des Mittelauflagers konnten bei einer Belastung von 565kN durch kleine Längsrisse am Druckrand wahrgenommen werden. Bei dieser Laststufen begannen sich die Biegerisse im Feldbereich zu verzweigen. Im Bereich des Mittelauflagers kam es zu deutlichen Betonabplatzungen im Druckbereich. Die Biegerisse im Stützbereich neigten sich stark und verjüngten sich zueinander von einer Breite mit 75cm im Zugzonenrand zu 10cm im Bereich der Betondruckzone welche 12cm betrug, siehe Abbildung 3.9a. Des Weiteren war in diesem Bereich ein vertikaler Versatz des Trägers, welcher direkt vom Mittelauflager gestützt wurde und

Abbildung 3.9: Rissbilder VK1 bei maximaler Belastung

dem Trägerteil des Feldes, von 1-2mm erkennbar, siehe Abbildung 3.9b. Die Längsrisse an der Trägeroberseite wuchsen zu einer Länge von maximal 50cm an, waren jedoch noch nicht durchgehend, siehe Abbildung 3.9d. Im Bereich der Lasteinleitung kam es zu deutlichen Längsrissen und Abplatzungen der Betondruckzone, siehe Abbildung 3.9c. mit einer Länge von 70cm. Die Biegerisse im Feld entwickelten sich zu einem Biegeschubriss welche sich zur Lasteinleitungsstelle hin entwickelten. Die Betondruckzonenhöhe betrug nur mehr 10cm. Die maximale Rissöffnung im Bereich des Mittelauflagers betrug 2,0mm an der Trägeraußenseite und auf Höhe der Schwerachse des Spannglieds $w_{cr}=1,7mm$. Das abgeschlossene Rissbild kann Abbildung 3.10 entnommen werden. Der durchschnittliche Rissabstand betrug beim Erreichen der Traglast $s_{cr,\emptyset}=35cm$, der maximale $s_{cr,max}=40cm$ und der kleinste $s_{cr,min}=22cm$. Eine detaillierte tabellarische Beschreibung der Rissentwicklung befindet sich im Anhang Tabelle B.1. Vom Standpunkt der visuellen Betrachtung kündigte sich das Erreichen der Traglast durch Risse und durch Abplatzungen in der Betondruckzone an.

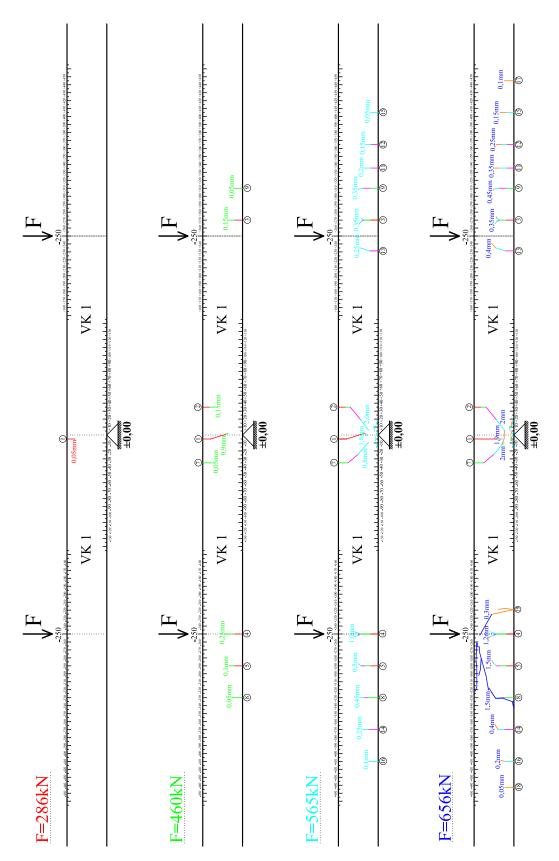
Abbildung 3.10: Rissbilder- Entwicklung VK1

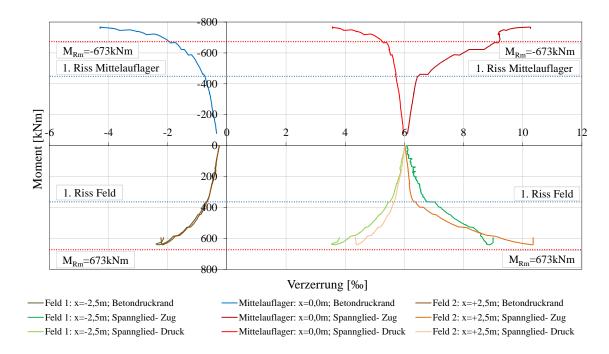
Die Verzerrungsverläufe des Betondruckrandes und der Spannglieder des Versuchskörpers sind in Abbildung 3.12 dargestellt. Es können Informationen über die Grenzzustände der verwendeten Werkstoffe unter Traglast gewonnen werden. Beim Mittelauflager an der Stelle x=0.0m ist im Druckbereich bis zu einem Moment von -330kNm und einer zugeordneten Stauchung von $\varepsilon_c = -0.57\%$ ein linearer Verlauf erkennbar. Danach ist ein nicht linearer Verlauf gegeben, wobei die maximale Stauchung des Betons $\varepsilon_{c,u} = -4.21\%$ beträgt. Es ist kein ausgeprägtes Fließplateau erkennbar. Die Vordehnung des Spannglieds betrug durch das Vorspannen

Abbildung 3.12: Momenten- Verzerrungsbeziehung VK1

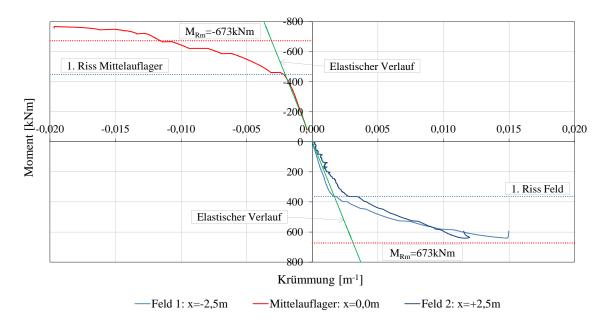
Die Momenten- Krümmungsbeziehung ist in Abbildung 3.13 dargestellt. Mit dieser sollen Rückschlüsse über das Steifigkeitsverhalten des Querschnitts gewonnen wer-

Abbildung 3.13: Momenten- Krümmungsbeziehung

Die Momenten- Krümmungsbeziehung in den beiden Feldern verläuft nicht ganz ident. Vor den ersten Rissen zeigt das Feld 2 gegenüber dem Feld 1 eine stärkere Krümmung auf. Nach dem ersten Riss im Feld ist ein gegensätzliches Verhalten erkennbar. Das Verhältnis der Steifigkeiten $EI_{(I)}
die EI_{(II)}$ beträgt im voll gerissenen Zustand in Feld 1 1
die 13, wobei hingegen das Verhältnis in Feld 2 1
die 6 beträgt. Die maximale Krümmung im Feldbereich beträgt $\kappa_{max,Feld} = 0,0147m^{-1}$.

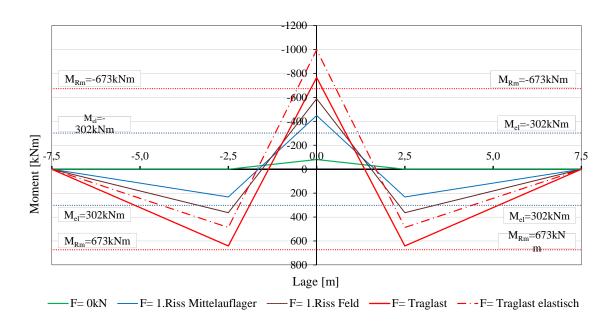
Abbildung 3.14: Momentenentwicklung VK1

F=1kN zu erkennen. Dies ist darauf zurückzuführen, dass das Ausgangsmoment an der betrachteten Stelle $M_{x=2,5m,F=0kN}=-0,68kNm$ beträgt, siehe Abbildung 3.14. Dies ist ein sehr niedriger Wert und führt dadurch, dass die Momente ins Verhältnis gesetzt werden und das tatsächlich vorhandene Moment im Nenner steht zu solch extremen Werten. Ab dem ersten Riss kommt es zu einer Umlagerung von Schnittkräften, wobei unter Traglast das tatsächlich vorhandene Moment 131% des elastisch ermittelten Moments beträgt. Berücksichtigt man das nicht ideale Verhältnis der Momente vor der Rissbildung, welches nicht exakt 1,0 war, so kam es zu einer Erhöhung von 21%.

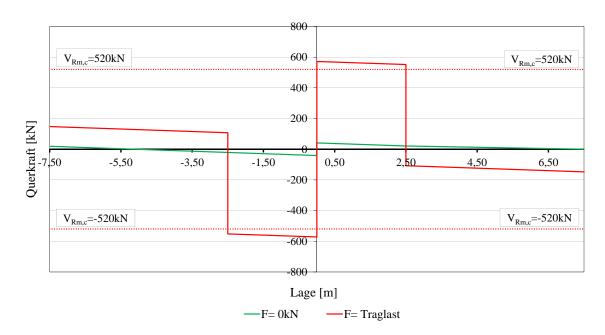
In Abbildung 3.15 ist der Querkraftverlauf zufolge Eigengewicht und statischer Belastung über die Trägerlänge dargestellt. Bei Traglast beträgt die maximale Querkraft im Mittelauflagerbereich $V_E = 556kN$. Im Bereich zwischen dem Mittelauflager sowie der Lasteinleitstellen wird der aus Mittelwerten der Festigkeit berechnete Querkraftwiderstand $V_{Rm,c} = 520kN$ überschritten. Die Entwicklung der Biegerisse hin in Richtung Biegeschubrisse, siehe Abbildung 3.9 bei den letzten Laststufen wa-

Abbildung 3.15: Querkraftverlauf VK1

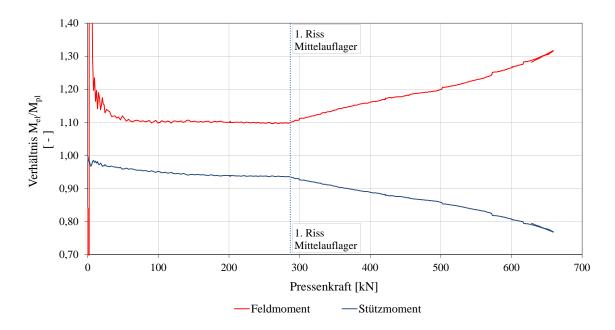
Das Verhältnis der Momente im Feldbereich an der Stelle der Lasteinleitung verläuft ab einer Pressenkraft von 60kN konstant mit einem Wert zu $(M_{el}/M_{pl})_{Feld} = 1, 10$. Im Bereich kleiner Pressenkräfte ist ein asymptotischer Verlauf mit einer Polstelle bei

Abbildung 3.16: Momentenumlagerung VK1

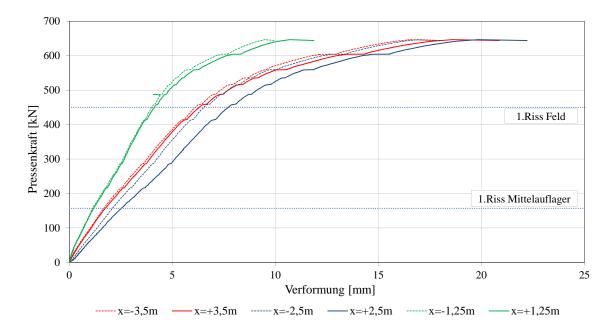
Abbildung 3.17: Last- Verformungsbeziehung VK2

Die Last- Verformungsbeziehung für VK2, siehe Abbildung 3.17, verläuft bis zum ersten Riss beim Mittelauflager linear. Durch das eingeprägte negative Zwangsmoment im Mittelauflager kommt es bereits bei einer Kraft von 157kN zu einer Rissbildung im Mittelauflagerbereich. Der weitere Verlauf des Graphen bis zum ersten Riss bei einer Kraft von 450kN im Feldbereich verläuft ebenfalls linear, jedoch mit einer geringeren Steigung, was auf die bereits stattfindende Schnittgrößenumlagerung zurückzuführen ist. Danach ist der Verlauf nicht linear bis sich ein Fließplateau einstellt. An der Stelle x=+2,5m betrug die maximale Verformung $u_{max}=22mm$. Das Erreichen der Traglast kündigte sich durch große Verformungen sowie ein beträchtliches Anwachsen der Verformung bei kleinen Laststeigerungen an.

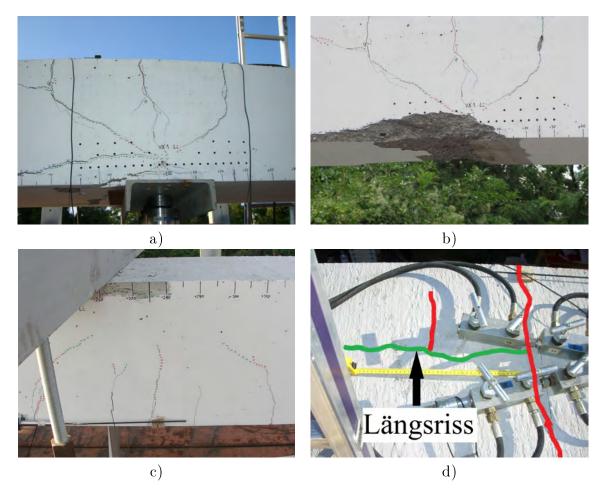
Abbildung 3.18: Rissbilder VK2 bei maximaler Belastung

dung 3.18a und b. Bei den Kanten gingen die Abplatzungen über eine Länge von 70cm. Die Biegrisse verjüngten sich von einer Breite mit 70cm an der Trägeroberseite zu einer Breite von 10 cm an der Risswurzel zueinander. Die Betondruckzonenhöhe betrug nur mehr $x_c=11cm$. Die maximale Rissöffnung an der Trägeroberseite betrug 3,5mm und auf Höhe der Schwerachse des Spannglieds $w_{cr}=2,8mm$. Ebenso war in diesem Bereich, zwischen dem direkt vom Mittelauflager gestützten und dem Trägerteil des Feldes, ein vertikaler Versatz von 1-2mm an der Trägeroberseite erkennbar. Im Bereich der Lasteinleitung an der Stelle x=+2,5m kam es zu Abplatzungen der Betondruckzone über eine Länge von 30cm, siehe Abbildung 3.18c. In diesem Bereich verjüngten sich auch die Biegerisse in Richtung Lasteinleitungsstelle. Das abgeschlossene Rissbild kann Abbildung 3.19 entnommen werden. Der durchschnittliche Rissabstand betrug beim Erreichen der Traglast $s_{cr,\emptyset}=35cm$, der maximale $s_{cr,max}=50cm$ und der kleinste $s_{cr,min}=15cm$. Eine detaillierte Beschreibung tabellarische Beschreibung der Rissentwicklung befindet sich im Anhang Tabelle B.2 .

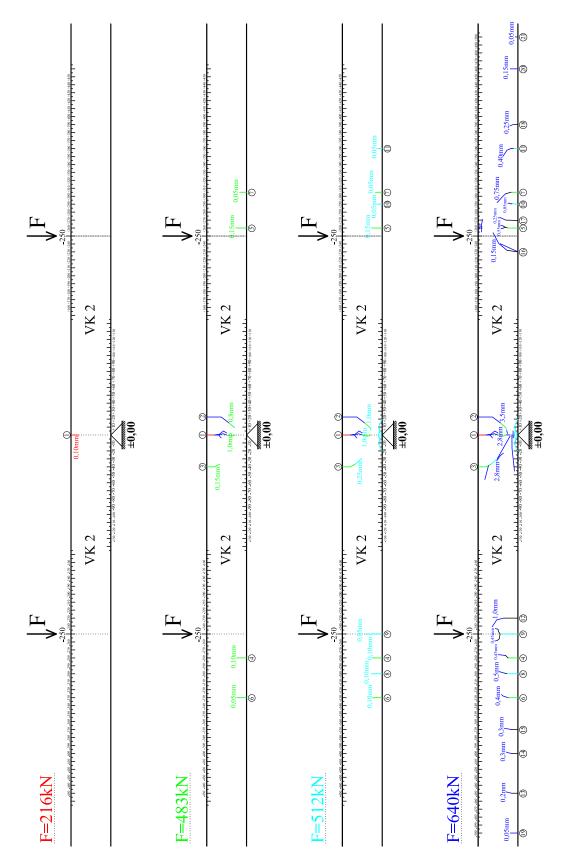
Abbildung 3.19: Rissbilder- Entwicklung VK2

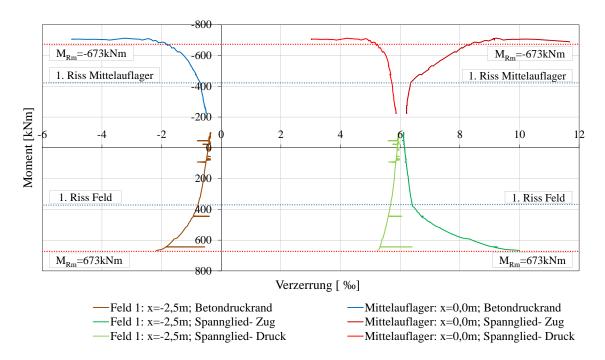
Abbildung 3.20: Momenten- Verzerrungsbeziehung

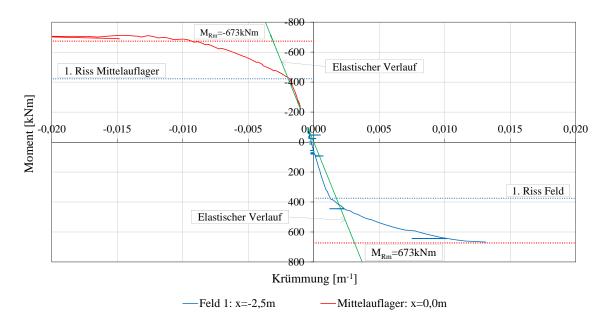
Abbildung 3.21: Momenten- Krümmungsbeziehung

Die vorhandene Momenten- Krümmungsbeziehung an der Stelle x=-2,5m weist eine höhere Steifigkeit auf als die elastische. Der Verlauf des Graphens im gerissenen Bereich verläuft nicht ganz linear, weshalb die Ermittlung der Steifigkeit des gerissenen Querschnitts linearisiert erfolgt. Das Verhältnis der Steifigkeiten $EI_{(I)} \div EI_{(II)}$ beträgt linearisiert im voll gerissenen Zustand $1 \div 6, 5$. Die maximale Krümmung im Feldbereich beträgt $\kappa_{max,Feld} = -0,013m^{-1}$.

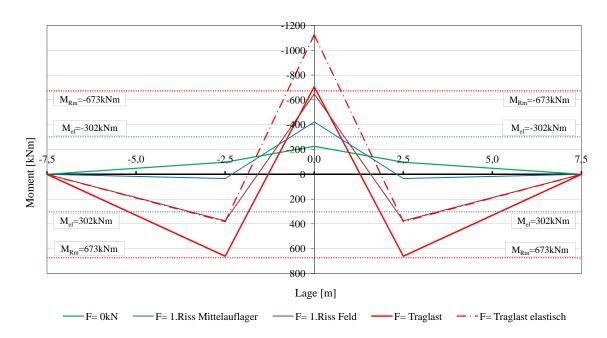
Abbildung 3.22: Momentenentwicklung VK2

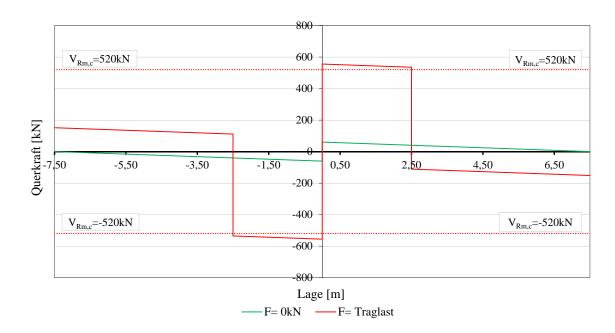
In Abbildung 3.23 ist der Querkraftverlauf zufolge Eigengewicht und statischer Belastung über die Trägerlänge dargestellt. Bei Traglast beträgt die maximale Querkraft im Mittelauflagerbereich $V_E = 555kN$. Im Bereich zwischen dem Mittelauflager sowie den Lasteinleitstellen wird der mit den Mittelwerten der Festigkeit berechnete Querkraftwiderstand $V_{Rm,c} = 520kN$ überschritten. Die Entwicklung der Biegerisse hin in Richtung Biegeschubrisse, siehe Abbildung 3.18 bei den letzten Laststufen wa-

Abbildung 3.23: Querkraftverlauf VK2

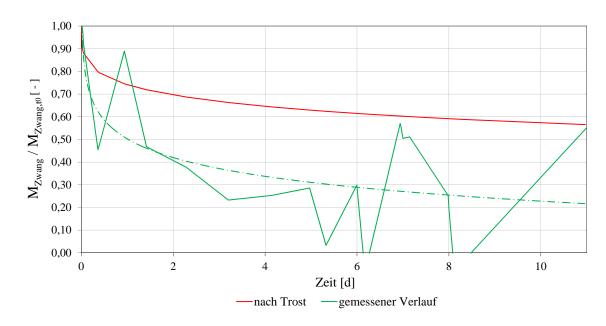
In Abbildung 3.26 ist das Verhältnis des gemessenen Zwangsmoment zum ursprünglichen Zwangsmoment bei Versuchsbeginn über die Zeit dargestellt. Des weiteren ist die Entwicklung der Zwangsschnittgröße über die Zeit, ebenfalls als Verhältnis, entsprechend dem Ansatz nach Trost [25] nach Gleichung 3.1 für einen plötzlich auftretenden Zwang nach mit den Kriechzahlen nach ÖNORM EN1992-1-1 [10] in der Grafik eingetragen. Der Verlauf mit dem tatsächlich gemessenen Zwang ist geprägt von einigen Zacken, verursacht durch Sonneneinstrahlung, weist jedoch einen klaren Trend auf. Die gemessenen Werte liegen unterhalb des Ansatzes nach Trost [25] und

Abbildung 3.26: Zeitabhängige Veränderung einer Zwangsschnittgröße durch Kriechen

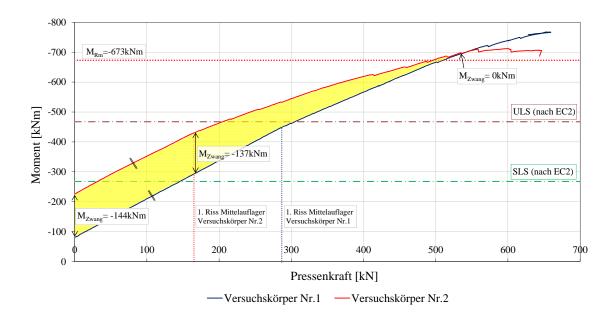
Für die Interpretation wurde die Momenten- Belastungsbeziehung der beiden Versuchskörper in einem Diagramm dargestellt, siehe Abbildung 3.27. Bis der erste

Abbildung 3.27: Abbau des Zwangsmoments während des Traglastversuchs

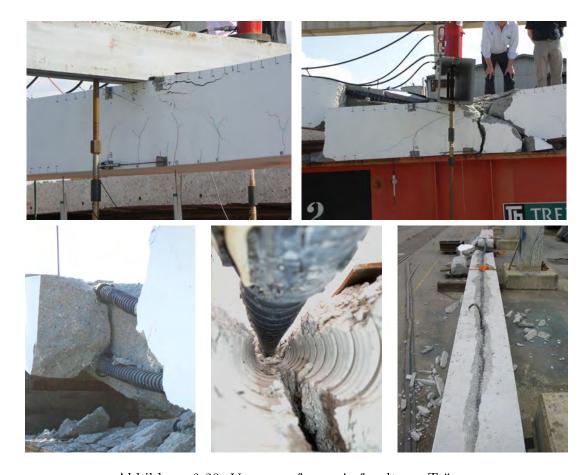
Abbildung 3.28: Versagensform- Aufspaltung Träger

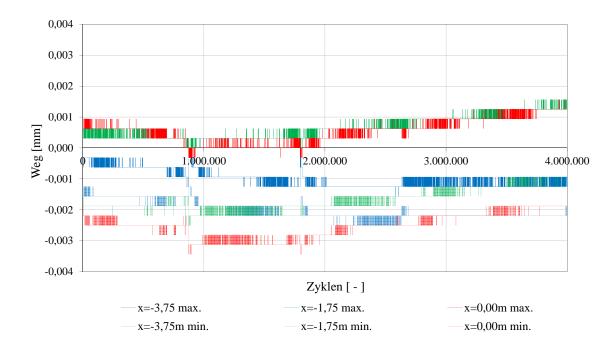
Diese Annahme wird durch die Messergebnisse der vertikalen Verschiebungen im Bereich der Verbundfuge, siehe Abbildung 4.16, bestätigt. Die gemessenen Wege sind

Abbildung 4.16: Verschiebung in vertikaler Richtung VK4

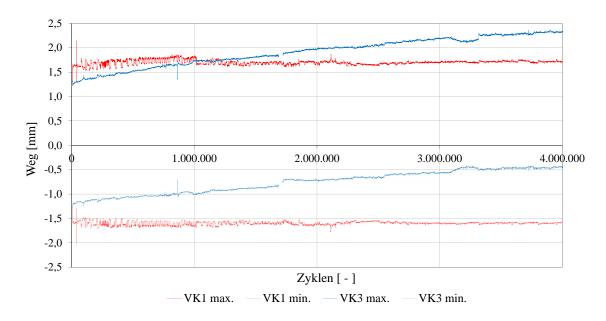
Abbildung 4.19: Verformung in Feldmitte ZZE

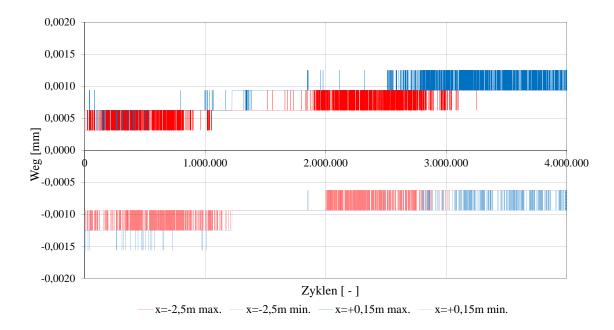
Die Messergebnisse der vertikalen Verschiebungen, siehe Abbildung 4.21 zeigen eine konstanten Verlauf mit einem Weg von $\pm 0,001mm$. Das Verhalten ist im gerissenen Feldbereich x=+0,15m als auch beim ungerissenen Randbereich x=-2,50m gleich und somit gegensätzlich zu den gemessenen horizontalen Relativverschiebungen.

Abbildung 4.21: Verschiebung in vertikaler Richtung VK1

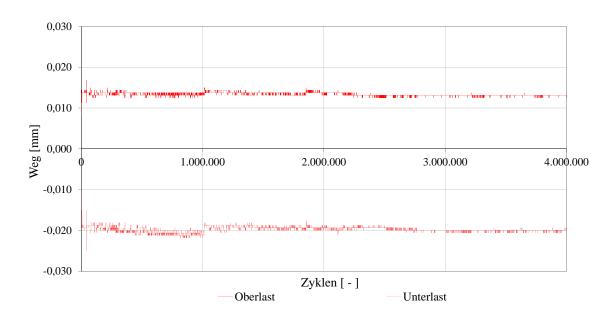
Im Nahbereich der entstandenen Risse im Oberbeton wurden Wegaufnehmer angebracht, siehe Abbildung 4.22. Abbildung 4.23 zeigt den Weg der Rissöffnung über die Dauer des Ermüdungsversuches, wobei diese konstant zu $\pm 0,016mm$ blieb. Ebenso war keine Veränderung des Weges senkrecht zur Verbundfuge im Bereich der Risse über die Versuchsdauer erkennbar, siehe Abbildung 4.24. Die gemessenen Wege liegen im Bereich von 0,0015mm und verlaufen ebenfalls konstant über die Versuchsdauer.

Abbildung 4.23: Entwicklung der Rissöffnung

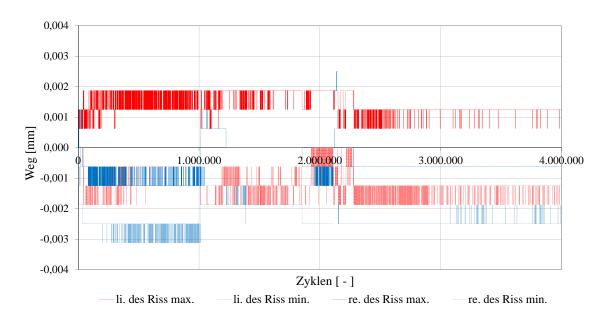
Abbildung 4.24: Vertikale Wege

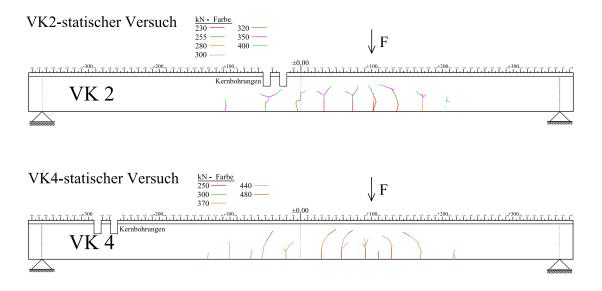
Abbildung 4.26: Rissbilder statischer Versuch DZE

In Abbildung 4.26 sind die abgeschlossenen Rissbilder der Versuchskörper Nr.2 und Nr. 4 dargestellt. Während des Versuches konnte keine Schädigung der Verbundfuge festgestellt werden. Bei den Biegerissen betrug der durchschnittliche Rissabstand

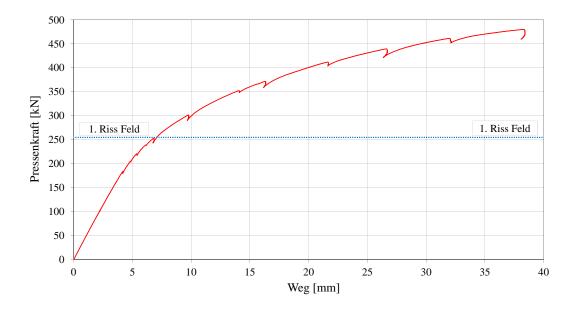
Abbildung 4.27: Last- Verformungsbeziehung DZE VK4

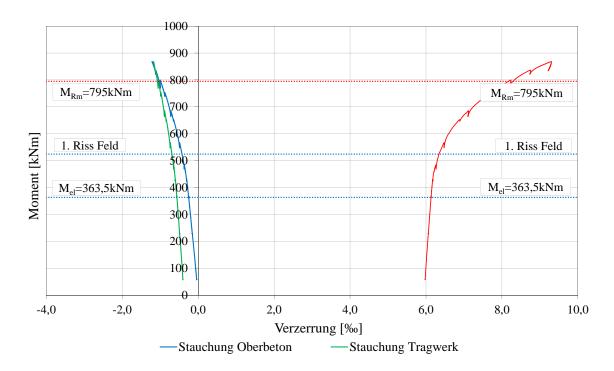
Die Verzerrungen unter Berücksichtigung von Eigengewicht und Vorspannung sind in Abbildung 4.28 dargestellt. Es ist sehr gut erkennbar, dass der erste optisch erkenn-

Abbildung 4.28: Momenten- Verzerrungsbeziehung DZE VK4

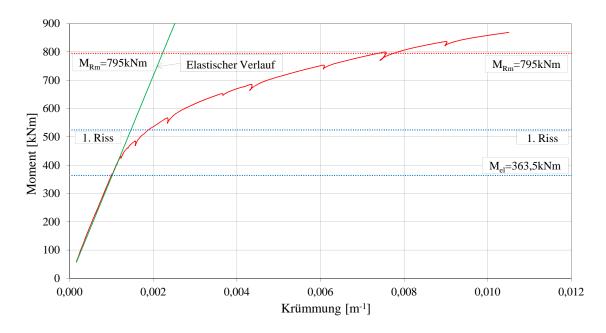
Die Krümmung des Querschnitts über die Höhe wurde über die Verzerrungen, welche auf Höhe des Spanngliedes, der Druckrandfaser des Tragwerksbetons, sowie des Oberbetons gemessen wurden, ermittelt. Da die Verbundfuge auch der statischen Beanspruchung standgehalten hat, war die Krümmung über die Höhe konstant. Dies zeigt der Verlauf des Verhältnis der beiden ermittelten Krümmungsverläufe

Abbildung 4.29: Momenten- Krümmungsbeziehung DZE VK4

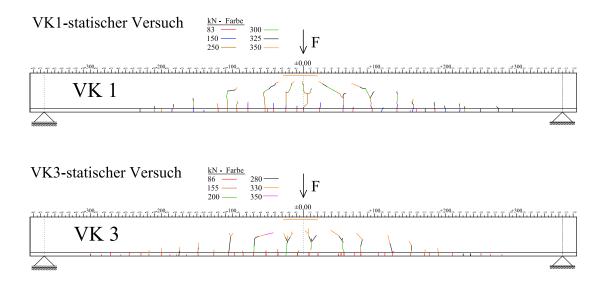
Abbildung 4.32: Rissbilder statischer Versuch ZZE

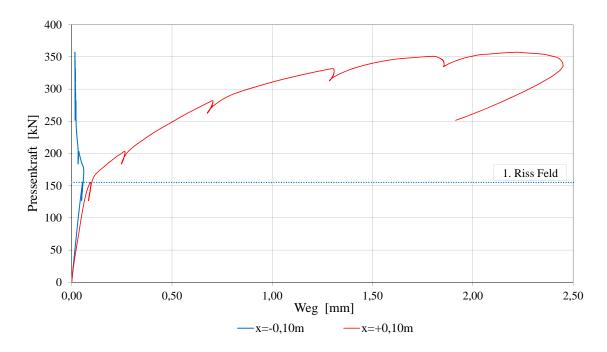
Abbildung 4.34 zeigt die gemessenen Wege von Rissöffnungen im Oberbeton, welche bereits durch die Ermüdungsversuche im Oberbeton erzeugt wurden. Die blaue Linie zeigt die Entwicklung der Öffnung eines Risses welcher sich nicht in den Tragwerksbeton fortpflanzte. Die maximale Öffnung betrug $w_{cr}=0,06mm$ kurz nach sichtbarwerden des ersten Risses im Tragwerksbeton, danach verjüngte sich die Öffnung auf einen Wert zu $w_{cr}=0,02mm$ und blieb konstant bis zum Erreichen der Traglast. Die rote Linie zeigt die Entwicklung der Öffnung eines Risses welche sich im Tragwerksbeton fortpflanzte. Bis zum ersten Riss im Tragwerksbeton kommt es zu einer linearen Zunahe der Öffnung bis zu einem Wert von $w_{cr}=0,10mm$. Die geringe Zunahe der Rissöffnung im Oberbeton ist auf die Steifigkeit des ungerissenen Tragwerksbeton zurückzuführen. Nach dem ersten Riss im Tragwerksbeton

Abbildung 4.34: Rissöffnung ZZE VK3

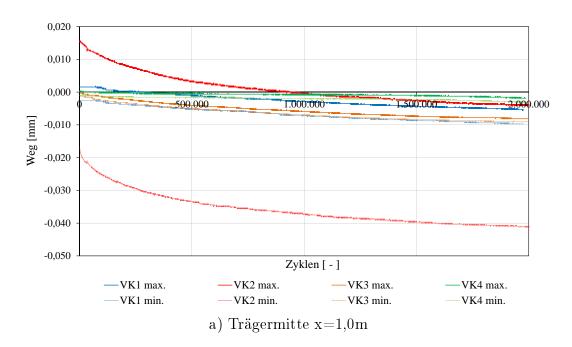
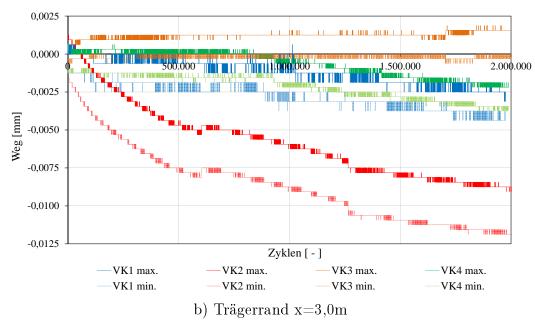
Die restlichen Versuchskörper (Nr.1, Nr.3 und Nr.4) verhalten sich ähnlich und es ist kein besonderer Trend erkennbar. Da die gemessenen Wege sehr klein sind und einen klaren Trend ohne auffällige Sprünge aufweisen, kann ein Versagen der Verbundfuge ausgeschlossen werden. Während der gesamten Versuchsdurchführung konnte optisch keine Schädigung der Verbundfuge festgestellt werden.

Abbildung 5.10: Horizontale Relativverschiebungen

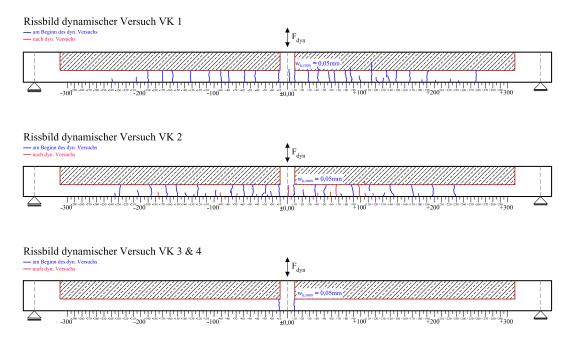
Abbildung 5.12: Rissbild nach Ermüdungsversuch

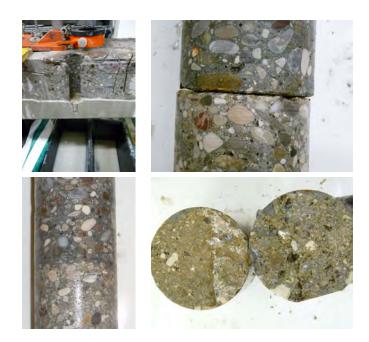
Abbildung 5.13: Probenentnahme

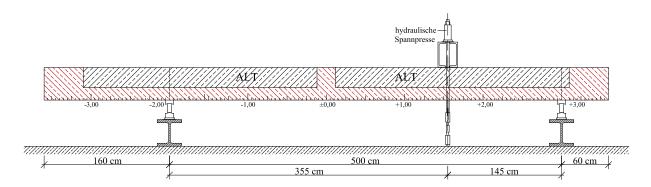
Abbildung 5.14: Versuchsaufbau

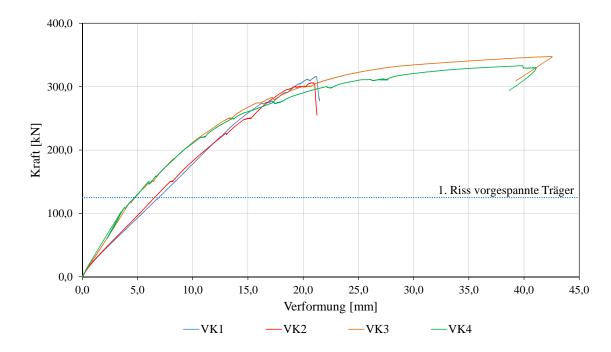
Abbildung 5.15: Last- Verformungsbeziehung

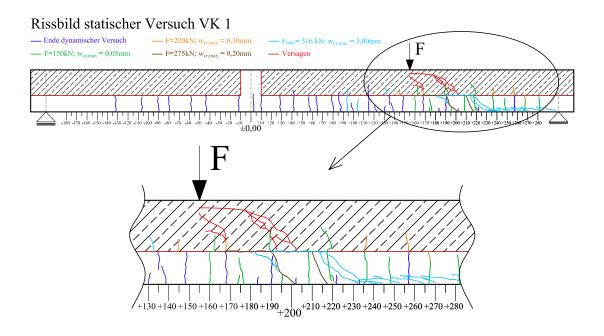
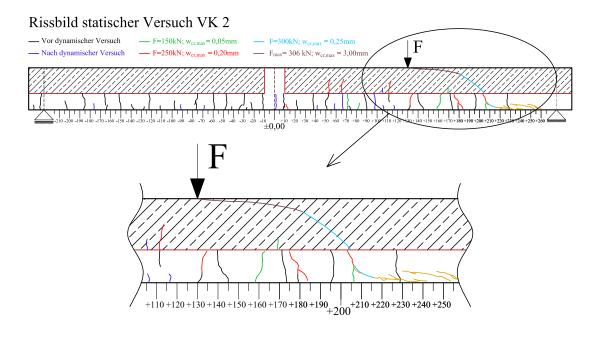
Abbildung 5.16: Rissbilder VK1 & 2 (Skizze)

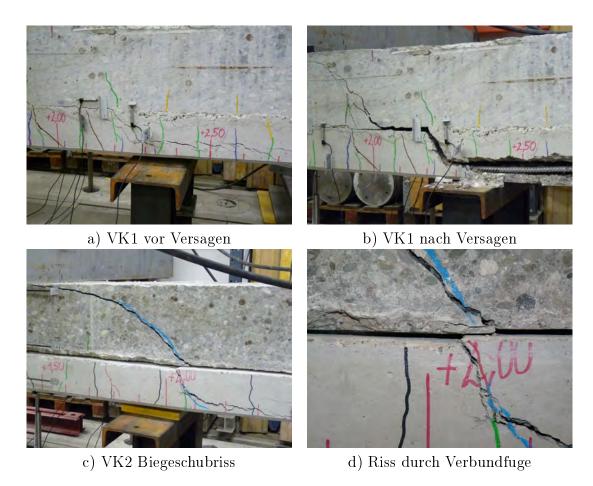
Abbildung 5.17: Rissbilder VK1 & 2

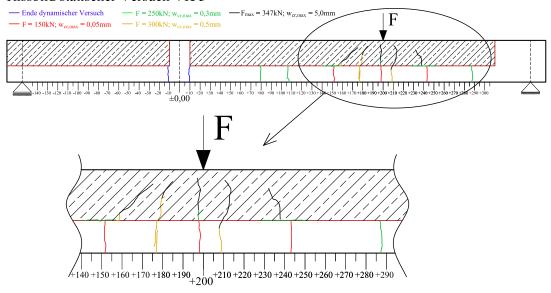
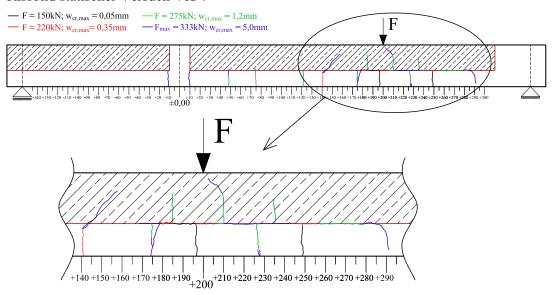
Rissbild statischer Versuch VK 3

Rissbild statischer Versuch VK 4

Abbildung 5.19: Rissbilder VK3 & 4 (Skizze)

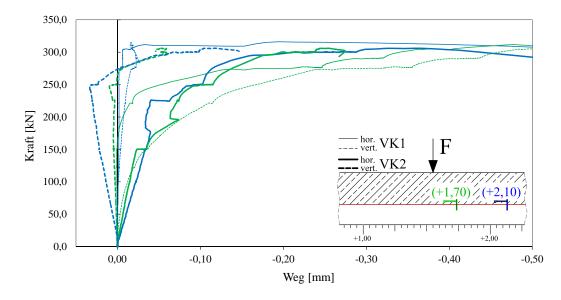
Abbildung 5.20: Horizontale und vertikale Verschiebungen im Bereich der Verbundfuge VK1 & 2

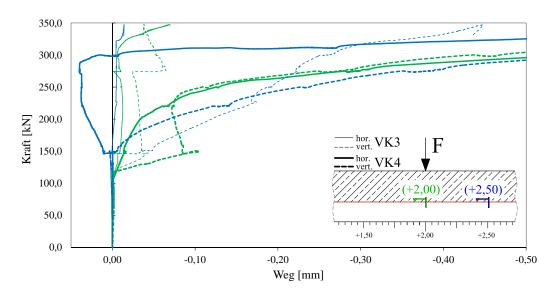
Abbildung 5.21: Horizontale und vertikale Verschiebungen im Bereich der Verbundfuge VK3 & 4

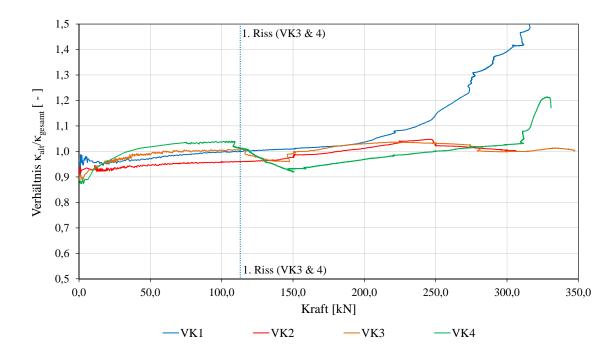
Abbildung 5.23: Verhältnis der Krümmungen

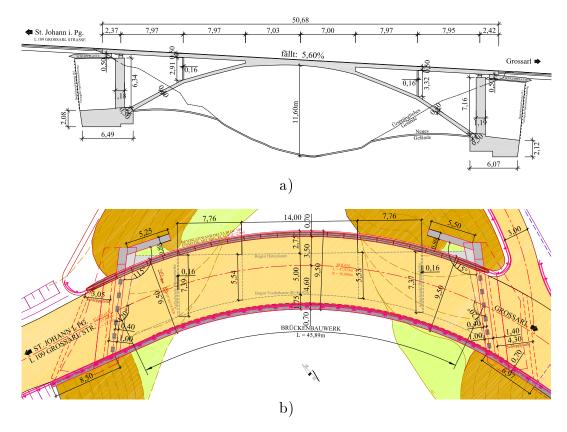
Abbildung 6.1: a) Längsschnitt in Brückenachse b) Grundriss

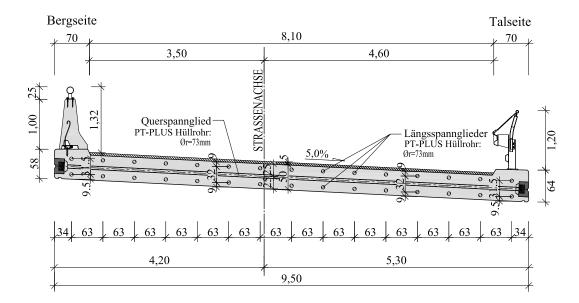
Abbildung 6.2: Regelquerschnitt des Tragwerks

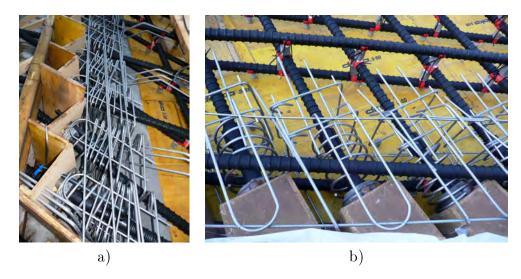
Abbildung 6.4: Edelstahlbewehrung bei den Ankerköpfen: a) Längsspannglieder b) Querspannglieder

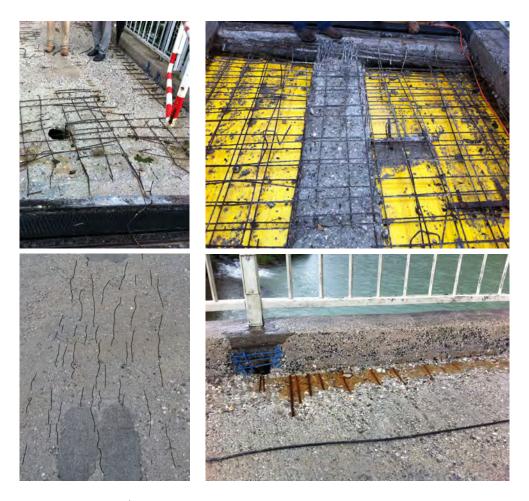
Abbildung 6.8: Schadensbilder Tragwerk

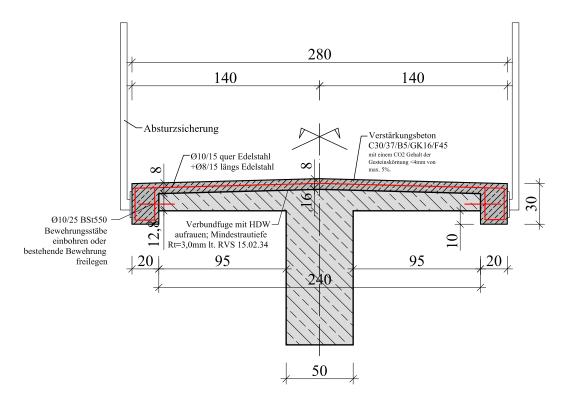
Abbildung 6.9: Sanierungsvorschlag

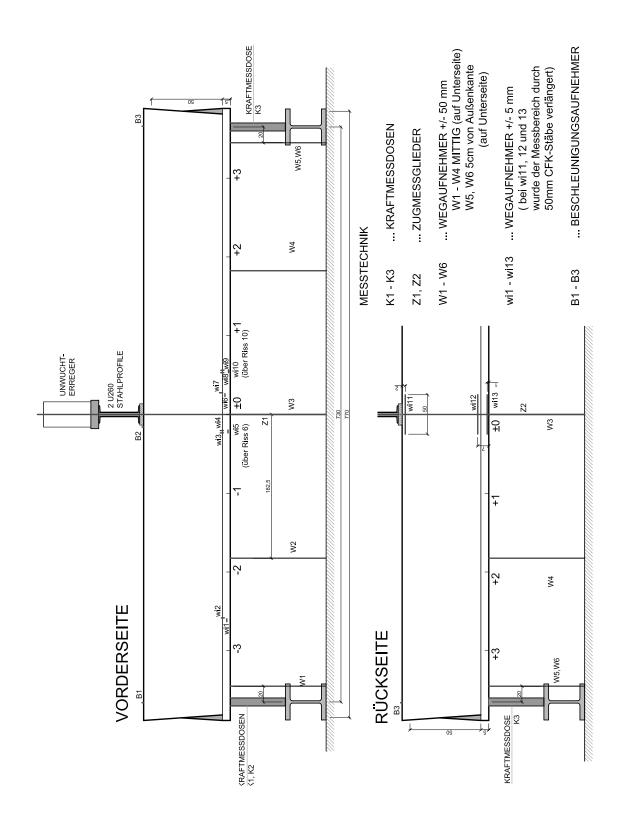
Abbildung C.1: Anordnung der Messtechnik: Ermüdungsversuch VK1 [50]

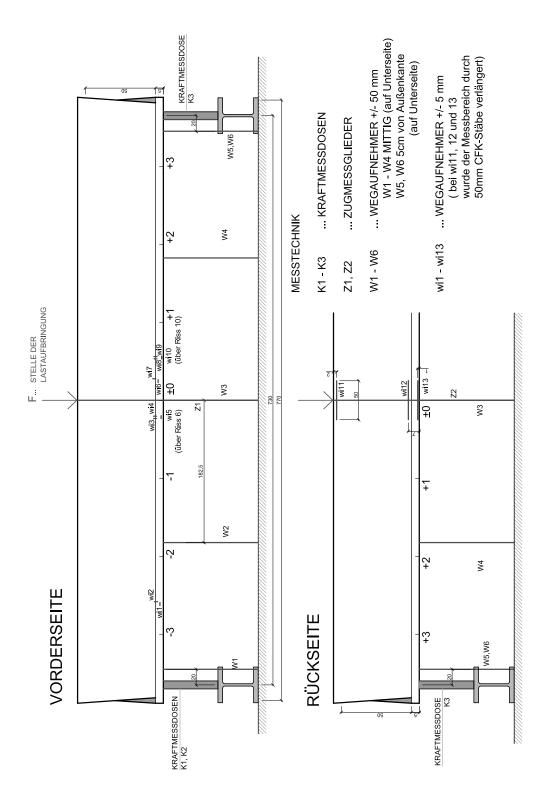
Abbildung C.12: Anordnung der Messtechnik: Statischer Versuch VK1 [50]

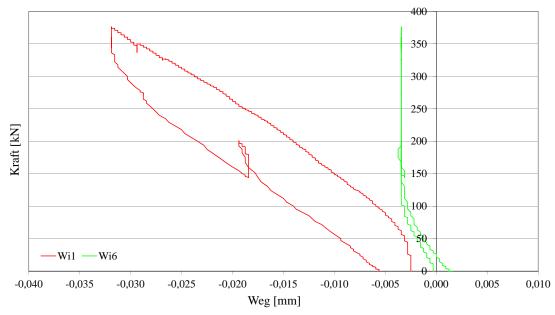
Abbildung C.16: Horizontale Relativverschiebungen im Bereich der Verbundfugeungerissener Oberbeton

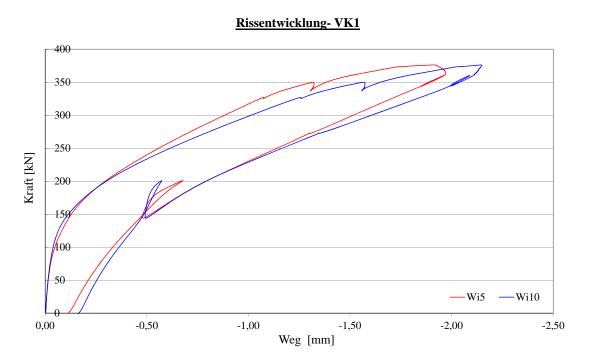
Abbildung C.17: Entwicklung von Rissöffnungen im Oberbeton

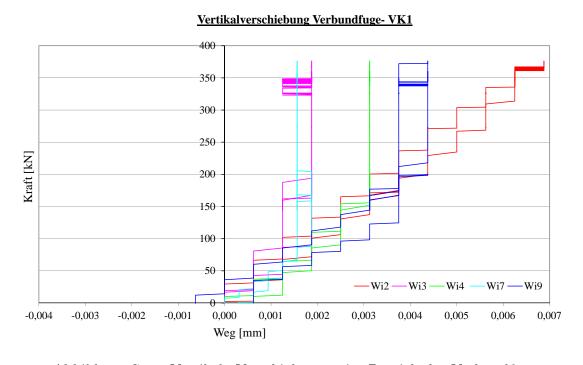
Abbildung C.18: Vertikale Verschiebungen im Bereich der Verbundfuge

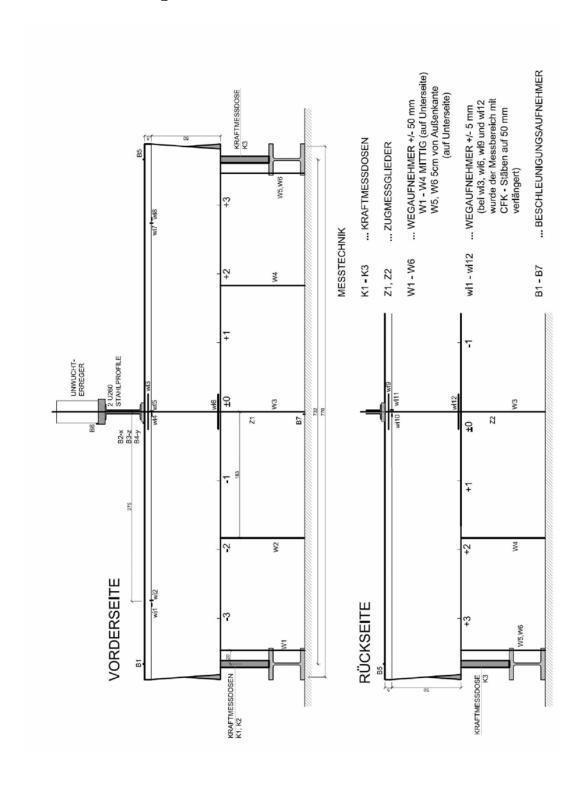
Abbildung C.22: Anordnung der Messtechnik: Ermüdungsversuch VK2 [50]

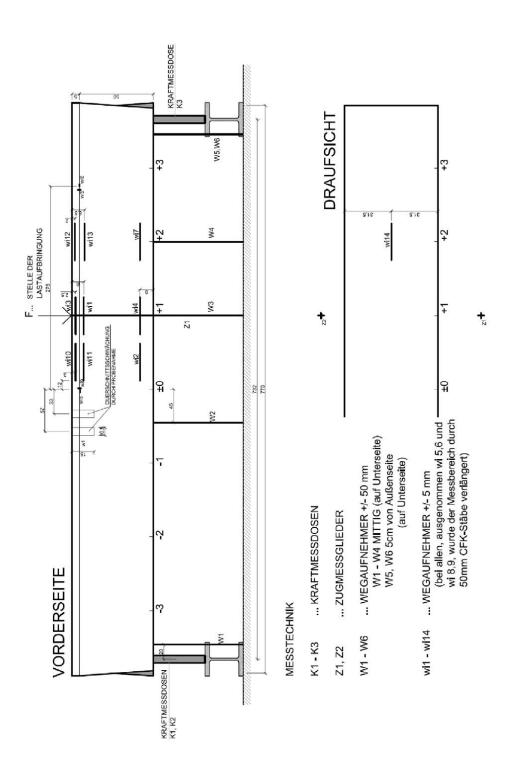
Abbildung C.33: Anordnung der Messtechnik: Statischer Versuch VK2 [50]

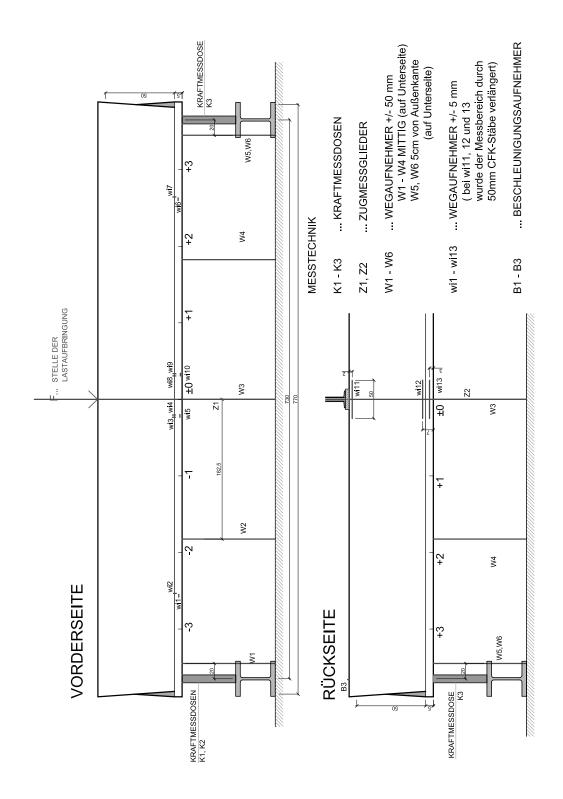
Abbildung C.53: Anordnung der Messtechnik: Statischer Versuch VK3 [50]

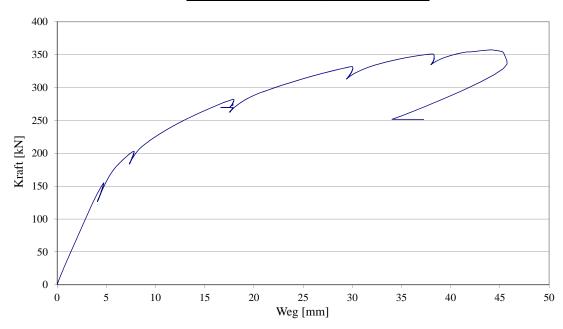
Abbildung C.56: Realverformung in Feldmitte

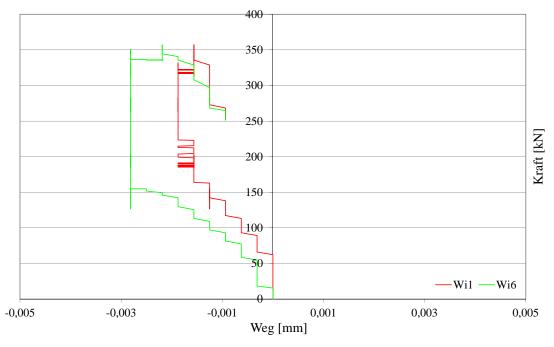
Abbildung C.57: Horizontale Relativverschiebungen im Bereich der Verbundfugeungerissener Oberbeton

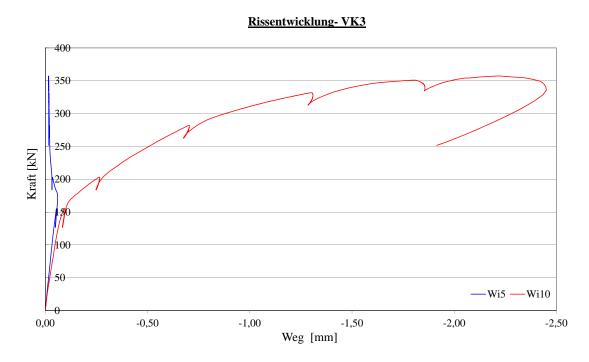
Abbildung C.58: Entwicklung von Rissöffnungen im Oberbeton

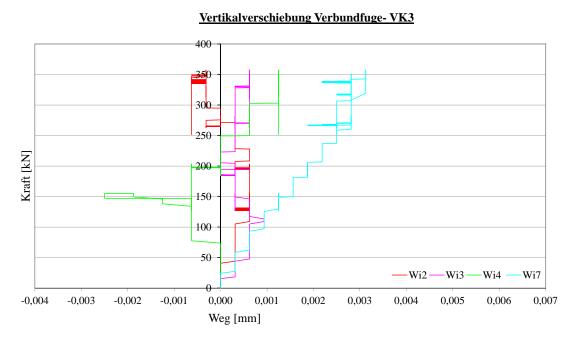
Abbildung C.59: Vertikale Verschiebungen im Bereich der Verbundfuge

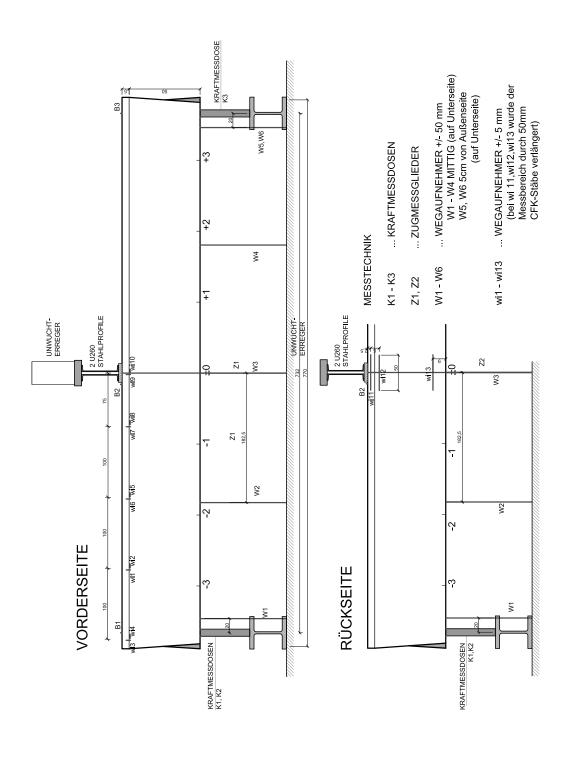
Abbildung C.63: Anordnung der Messtechnik: Ermüdungsversuch VK4 [50]

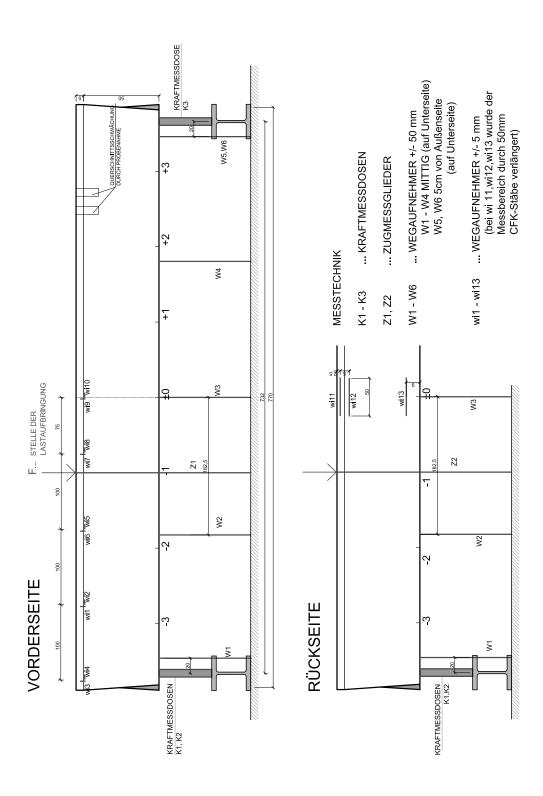
Abbildung C.74: Anordnung der Messtechnik: Statischer Versuch VK4 [50]
