TECHNISCHE
UNIVERSITÄT
WIEN

DIPLOMARBEIT

RED SAND TOWERS

Dokumentation, Analyse und Neukonzeptentwicklung

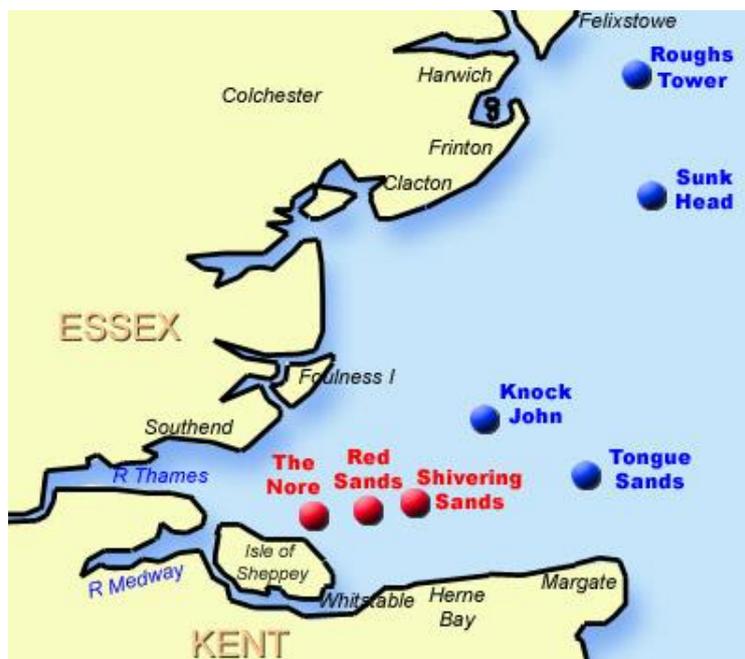
Abb. 2: Geographische Platzierung der Army und Naval Forts

Die geographische Platzierung der Seefestungen basiert auf sicherheitsstrategischen Überlegungen: Die deutsche Luftwaffe nutzte die Themse, welche direkt nach London führt, als Orientierungshilfe. An der Mündung der Themse war keine funktionierende Flugabwehr im Einsatz. Stattdessen versuchte England mit Luftabwehrgeschützen ausgestatteten Schiffen feindliche Flugzeuge abzuwehren, welche jedoch ungehindert bis ins Landesinnere vordringen konnten. Deutsche Seeminen direkt an der Themsemündung drohten zudem die englische Versorgung mit Waffen und Lebensmitteln lahm zu legen. Die Errichtung der Seefestungen entpuppte sich als eine immer dringender werdende Alternative. Sie verbesserte nicht nur die englische Flugabwehr, sondern halfen auch die Bewegung feindlicher Flugzeuge, Schiffe und Truppentransporte zu beobachten. Um die Themse zu schützen wurden die Naval Forts in einem bogenförmigen Segment vom nördlichen bis zum südlichen Punkt der Flussmündung errichtet. Die drei Army Forts erstrecken sich hingegen in einer Ost-West-Verteidigungslinie und sind im Vergleich zu den Naval Forts näher an der Themsemündung platziert.²⁰

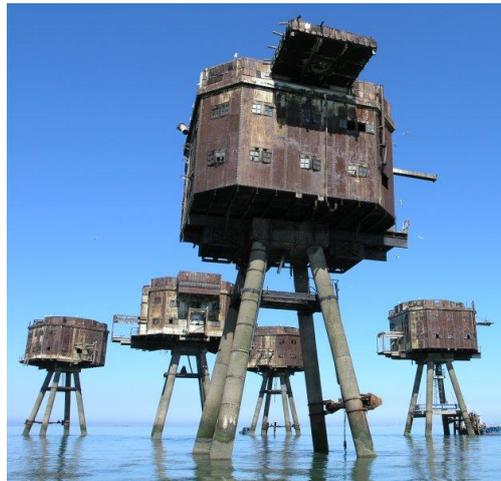
Abb. 3 Army Fort

Merkmal	Army Forts	Naval Forts
Einzel/Gruppe	Gruppe aus 7 Einzelbauwerken	Einzelbauwerk
Geschütztypus	Einfachgeschütz	Mehrfachgeschütz
Transporteigenschaft	Nicht schwimmfähig	Schwimmfähig
Untergrund	Sand	Kies oder lehmiger Fels
Fundament	Filigran	Massiv

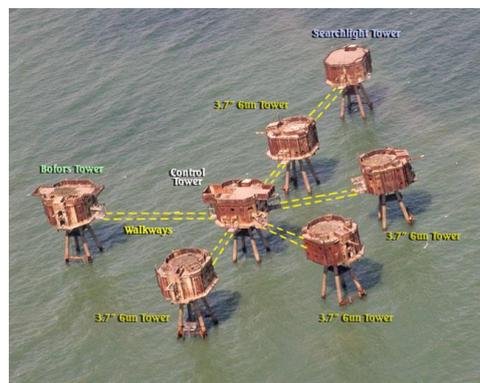
Die Red Sand Towers sind die einzige Formation bei der alle sieben Türme die Kriegs- sowie Nachkriegszeit vollständig überlebt haben.²⁵ Die Türme bestehen jeweils aus zwei Geschoßen sowie einer nutzbaren Dachfläche und waren durch Brücken zu einer abgestimmten Seefestung zusammengeschlossen. Jedem dieser Türme wurde eine spezielle Rolle zugeteilt. So konnten alle notwendigen Elemente untergebracht und eine bestmögliche Ausnutzung garantiert werden. Je nach zugeteilter Funktion können die Türme in folgende Kategorien unterteilt werden: Ein Control Tower, ein Bofors Tower²⁶, ein Searchlight Tower und vier Gun Towers.

Abb. 5: Zustand (2014) mit graphischer Darstellung der Verbindungsbrücken

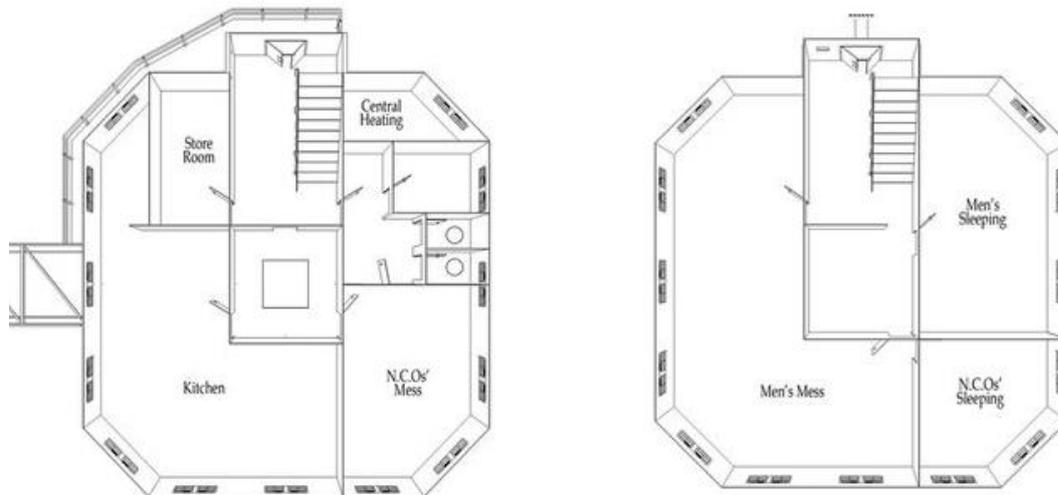
Im **Bofors Tower** waren der Speisesaal und die Hauptquartiere für die Soldaten untergebracht (Die Offiziere waren im Control Tower stationiert). Für die Verpflegung von 125 Männern wurde in der Küche ein mit Diesel angefeuerter Kochherd installiert. Im Bofors Tower wurde zudem noch ein Kühlschrank mit einem Fassungsvermögen von drei Kubikmetern in Betrieb genommen. Mit zwei 40 Millimeter Flugabwehrgeschützen auf dem Dach besaß der Bofors Tower die schwerste Flugabwehr der gesamten Formation.²⁷

Abb. 6: Bofors Tower, Grundriss Erdgeschoß und 1. OG

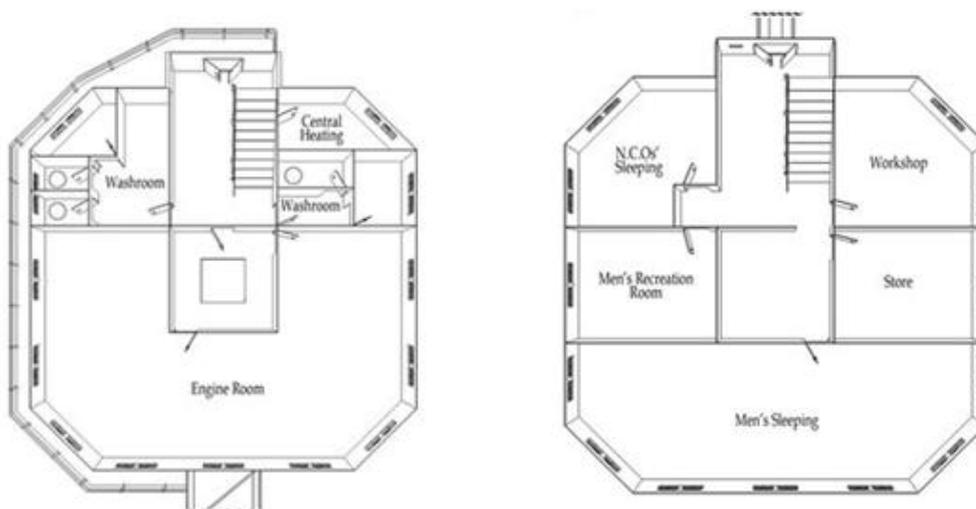
Der **Searchlight Tower** diente als Kraftwerk für das gesamte Fort. Er war mit drei großen 35 Kilowatt Dieselgeneratoren ausgestattet und besaß zudem einen elektrischen Lastenaufzug mit einer Hebeleistung von einer Tonne. Auf dem Dach des Searchlight Towers war ein Suchscheinwerfer angebracht. In diesem Turm waren unter anderem Schlaf-, Werk-, sowie Lagerräume untergebracht.²⁸

Abb. 7: Searchlight Tower, Grundriss Erdgeschoß und 1. OG

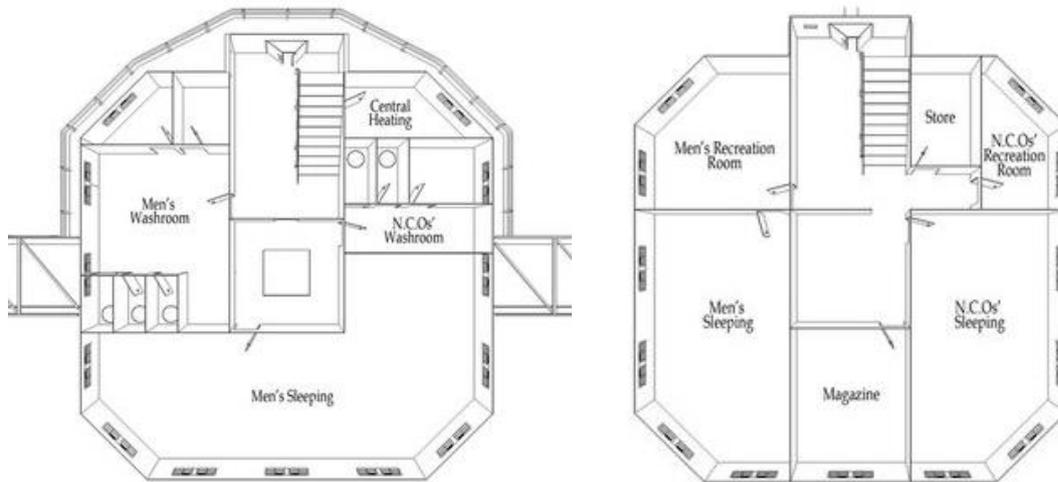
Abb. 8: Gun Tower, Grundriss Erdgeschoß und 1. OG

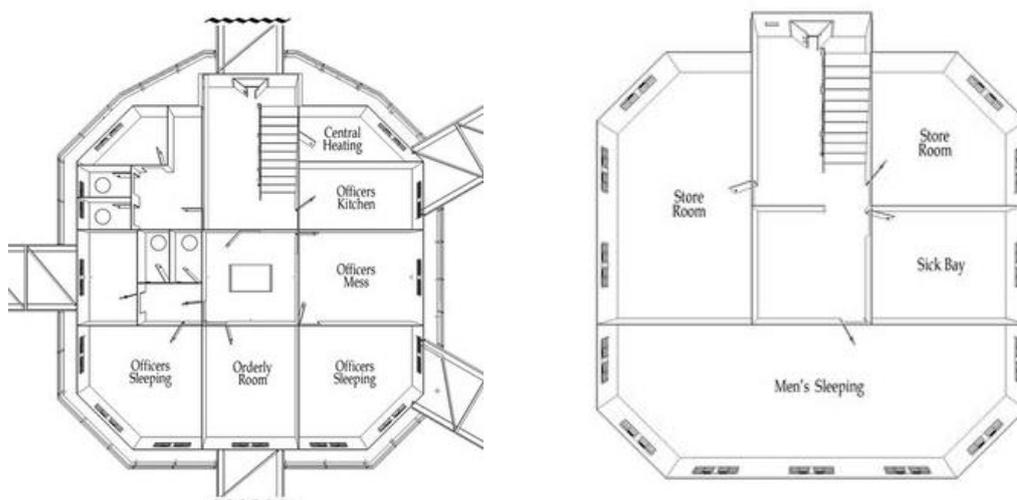
Der **Control Tower** war ausgestattet mit einer Schreibstube, welche auch als Kontrollraum diente. Des Weiteren waren für die Offiziere eine Küche sowie eine Kantine für zehn Leute untergebracht. Zudem befand sich zwischen den Schlafräumen und dem Lager ein Krankenzimmer.

Abb. 9: Control Tower, Grundriss Erdgeschoß und 1. OG

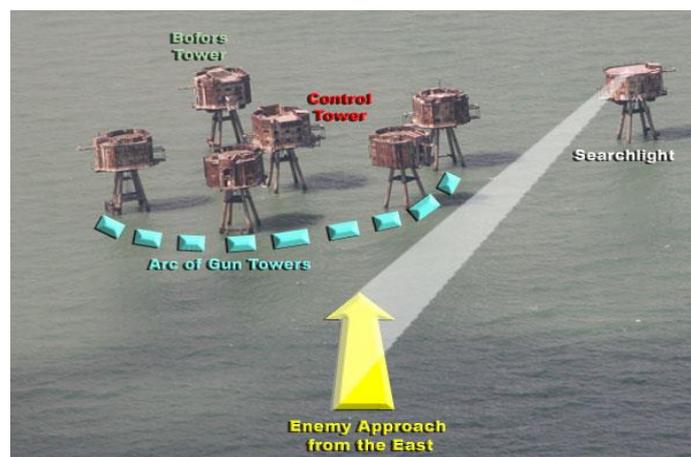
Abb. 10: Mögliche Begründung der strategischen Ausrichtung

Geht man des Weiteren davon aus, dass sich die feindliche Luftwaffe vom europäischen Festland auf die Mündung der Themse zubewegte, erscheint ein Bogen von Gun Towers mit zwei großen Bofors Kanonen im Rücken, während sich der Searchlight an der nördlichsten Position der Gruppe befindet, als strategisch sinnvoll.²⁹

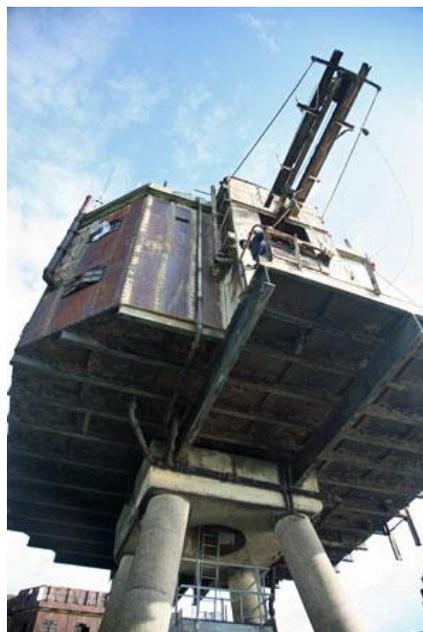
Das Abwasser aus den Badewannen sowie Waschbecken der Nassräume lief durch ein Rohr im Fußboden und wurde sofort nach dessen Ende in luftiger Höhe abgelassen. Das Gleiche passierte mit dem Abwasser aus den Küchenbecken. Allerdings war hier zusätzlich noch ein Fettabscheider eingesetzt.³⁵

Abb. 11: Unteransicht mit Abwasserrohren sowie des Lastenzuges

An der Außenseite eines jeden Turmes befand sich ein 25 Meter hoher Schwerlastenzug zum Heben und Ablegen von Hebegut. Dieser wurde elektrisch betrieben. Er hatte eine Hebekapazität von einer Tonne, mit einer Geschwindigkeit von drei Metern pro Sekunde. Die Bedienungskonsole des Lastenzugs befand sich außen auf der untersten Ebene des Stahlkörpers.³⁶

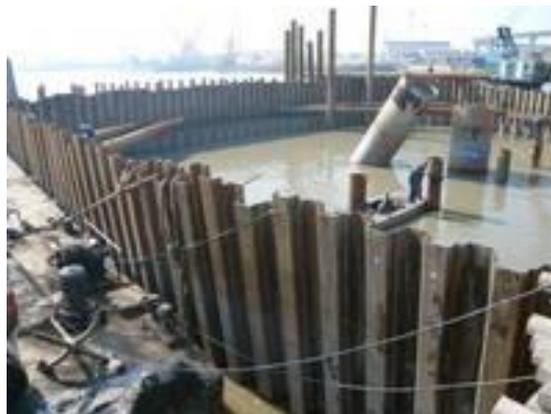
Da eine Errichtung der Türme auf offener See nicht möglich war, musste zunächst ein Kofferdamm gebaut werden. Dazu hob man eine Baugrube am Festland aus, um in späterer Folge darin das Fundament der Red Sand Towers zu errichten. Die Baugrube wurde genau an der Kante zum Meeresufer gegraben und an drei Seiten mit starken Spundwänden fixiert.

Abb. 12: Beispiel für eine Spundwand

Da der Untergrund aus felsigem Gestein bestand, konnten die Spundwände nicht wie üblicherweise in den Boden getrieben werden. Stattdessen wurden sie in den felsigen Untergrund einbetoniert, um ausreichend Halt und Seitenunterstützung zu gewährleisten. Dazu wurden zusätzliche Gräben ausgehoben. An der vierten Seite der Grube zum offenen Meer hin, setzte man drei herausnehmbare Stahlwände ein. Somit konnte der

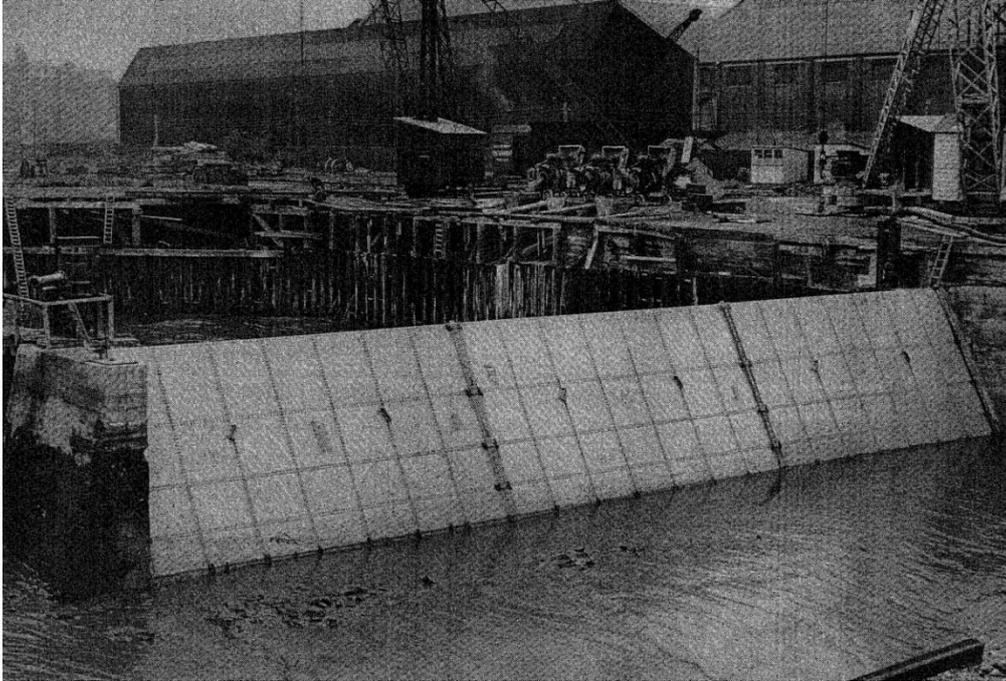
Abb. 13: Kofferdamm mit Sicht auf die drei herausnehmbaren Wände

Um den Untergrund für die Vorbereitungsmaßnahmen der Schalungen zu nivellieren, trug man zusätzlich eine Betonschicht auf den Fels auf. Der Kofferdamm war vom Ausmaß her so eingerichtet, zwei Fundamente – wenn nötig auch mit größeren Maßen – parallel herstellen zu können.³⁷

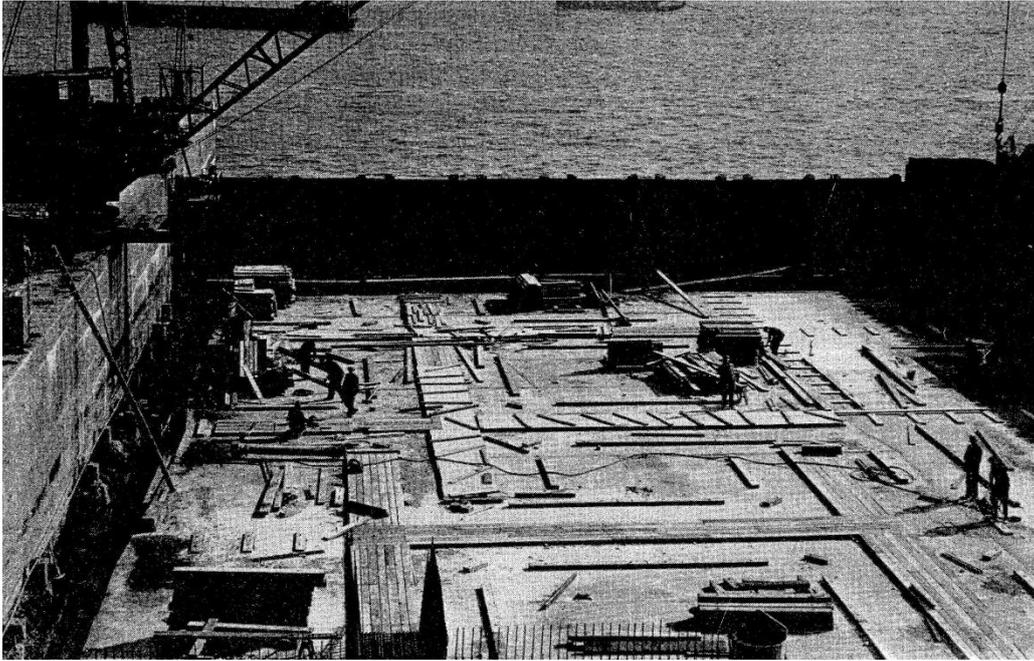
Abb. 14: Vorbereitung der Bodenschalung im Kofferdamm

Von den äußeren und inneren Schalungen wurden jeweils zwei Paar hergestellt, also insgesamt vier Innen- und vier Außenschalungen. Diese waren so vorbereitet dass sie durch Zusammenstecken aufgebaut werden konnten. Somit fielen keine Holzarbeiten wie Sägen oder Zuschneiden in der Grube an und ein stetiger Konstruktionsfluss ohne Unterbrechungen war gewährleistet.³⁸

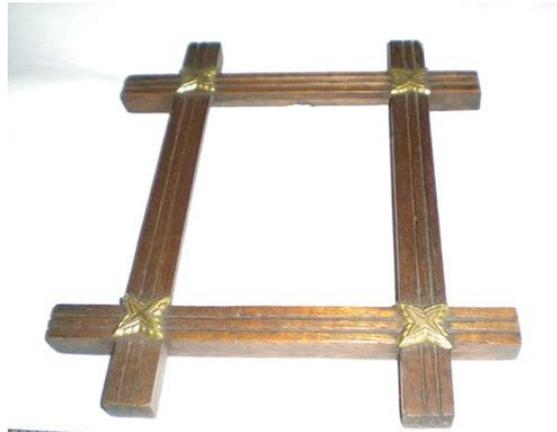
Das Fundament, das auf dem Grund des ausgehobenen Kofferdammes gebaut wurde, bestand aus vier hohlen armierten Betonelementen, die nach dem Prinzip des Oxford Bilderrahmens angeordnet wurden.

Abb. 15: Beispiel eines Oxford Bilderrahmens

Die vier Kreuzpunkte bildeten dabei eine quadratische Basis. Sie waren voll betoniert um die Last der darauf stehenden Stützpfiler abzufangen. Der Rest der Balken war innen hohl um den Auftrieb bei der späteren Flutung des Docks zu gewährleisten. Die Länge einer dieser vier Balken betrug 26 Meter, in der Höhe maß er 1,90 Meter mit einer Wanddicke von 12,7 Zentimeter. Im Querschnitt betrachtet war dieser Balken konisch geformt. Diese Ausführung mit einer oberen Breite von 137 Zentimeter und einer unteren von 106 Zentimeter verhalf zu einer besseren Verankerung im Meeresboden. Das Gewicht eines solchen komplett fertiggestellten Fundaments betrug ungefähr 300 Tonnen.³⁹ Am Ende jedes Balkenelementes, an dem sich die Hebevorrichtungen in Form von Stahlhaken befanden, wurde für das Absenkungsmanöver eine Verteilungsbewehrung angeschweißt, um die Gefahr von Rissbildung bei nicht gleichmäßiger Verteilung der angreifenden Kräfte zu vermeiden.⁴⁰

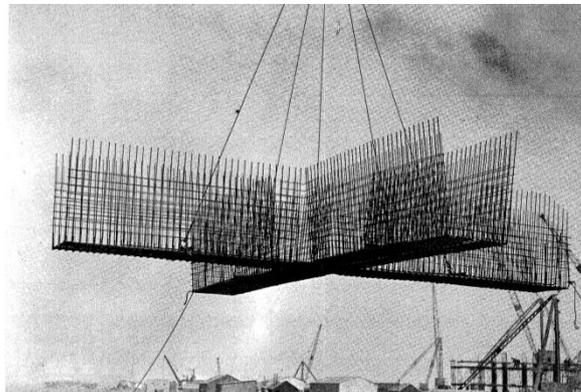
Abb. 16: Bewehrungselement einer der vier Kreuzpunkte

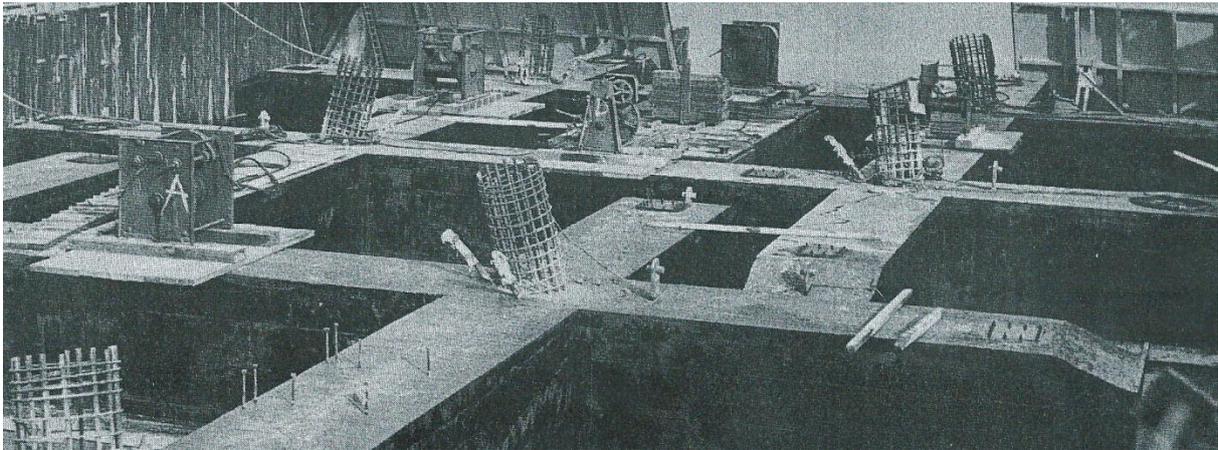
Abb. 18: Herausragende Bewehrung zur Verbindung der Stützen und Ankerstangen zur Gerüstbefestigung

Nachdem der Boden des Fundamentes gegossen war, begann man mit der Errichtung der inneren konischen Schalung. Gleichzeitig wurden kurze Stahlrohrstücke angebracht, die zur Drainage oder Befüllung sowie späteren Luftdruckauslässe der äußeren, Zwischen- und vollbetonierten Wände dienten. Der nächste Schritt betraf das Gießen der Seiten- und Endwände sowie der Kreuzpunkte, die voll ausbetoniert wurden. Nach der Aushärtung konnte mit dem Entfernen der Inneren Schalung und dem Anbringen der Bewehrung für die Abschlusschicht begonnen werden. Bei der Holzschalung für die Deckenschicht wurden Aussparungen von ca. 45 Zentimeter für die späteren Einstiegs- und Flutungslöcher freigelassen. Nach dem letzten Guss und deren Aushärtung wurde die Schalung entfernt.⁴²

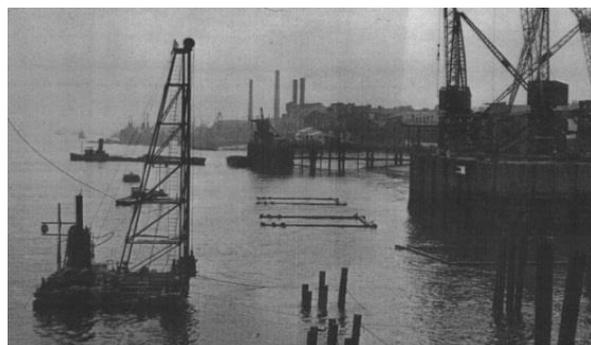
Abb. 23: Schwimmendes Gerüst zur Montage der Stützfeiler

Nun wurde immer der unterste Teil eines Pfeilers am Fundament montiert, wobei jeweils am oberen Ende angebrachte Stahlringe dazu dienten, den Teil der montierten Säule zur Unterstützung am Gerüst zu befestigen.

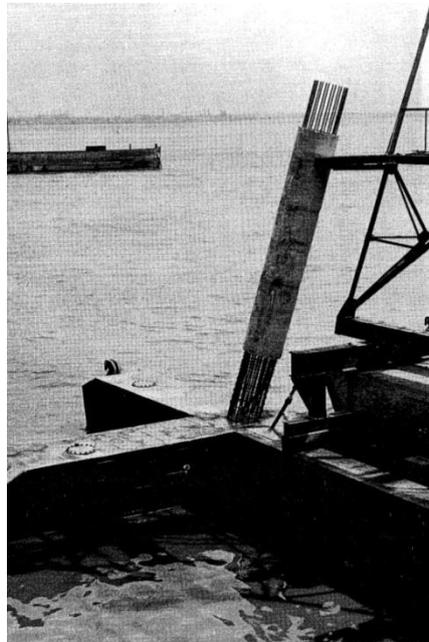
Abb. 24: Erstes Stützfeilerelement in Position auf dem Fundament

Eine externe runde Schalung wurde rund um die Verbindungsstelle des Fundaments und an dem unteren Ende des ersten Pfeilerteiles montiert um dann von oben durch die Röhre schnell härtenden Beton einzugießen. Um die Aushärtung der unteren Teile zu gewährleisten, wurden erst am nächsten Tag die zweiten Säulenteile angebracht. Die herausragende Bewehrung aus dem unteren Röhrenteil passte genau in die von oben kommende Bewehrung des zweiten Teils und verzahnte sich solange miteinander bis die zwei abgesägten Betonröhren passend aufeinander saßen. Ergänzend zu der externen runden Schalung verhinderte eine kleine runde Holzschalung im Inneren des untersten Teils, dass beim Gießen des Verbindungsstückes der ganze Beton in das unterste Röhrenstück lief.

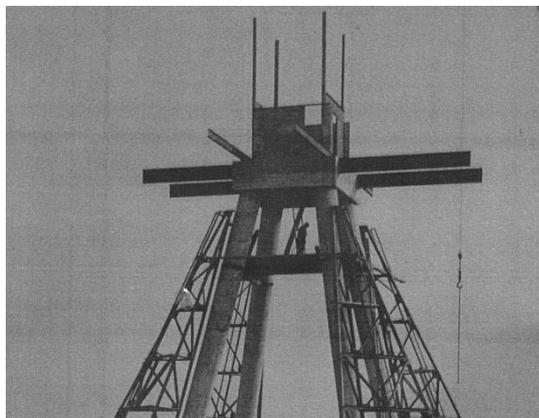
Abb. 25: Unterkonstruktion aus Stahlbeton mit einbetonierten Stahlträgern

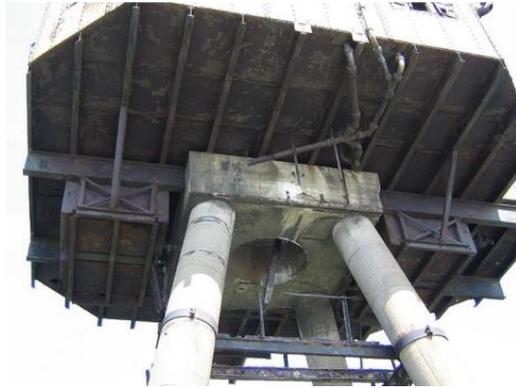
Abb. 26: Unteransicht mit Einstiegsloch

Nachdem die Basis mit den einbetonierten Trägern ausgehärtet war, entfernte man die Schalung. Wie oben beschrieben wurde das Gerüst losgemacht, Wasser ausgelassen und bei der nächsten Flut zum nächsten Turm geschwommen wo es zum Einsatz kam. Somit war auch der vierte Stahlträger, der als horizontale Aussteifung diente, montiert. Auf diese zwei Stahlträger wurden nun weitere kleinere Stahlträger quer zur Richtung der beiden großen Stahlträger in einem gleichmäßigen Abstand angenietet und angeschweißt.⁴⁵

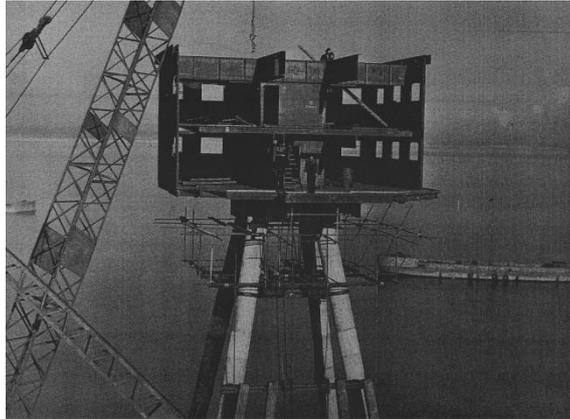
Abb. 28: Errichtung der einzelnen Stahlkörperelemente

Nun konnte der sehr einfache aber dafür schnelle Aufbau des Stahlkörpers beginnen. Hierzu wurden einzelne Wände, sowie Decken- und Fußbodenelemente, die aus reinem Stahl bestanden, per Kran auf die Spitze des Turmes gehievt und dort an geplanter Stelle verschraubt, vernietet und geschweißt. Jede Ebene im Inneren, sowie die Oberfläche des Daches wurden jeweils zusätzlich mit einer Asphaltenschicht bedeckt, die einen hohen Grad an Beständigkeit gegenüber feindlichen Geschossen bot.⁴⁶ An vereinzelt Stellen, wie zum Beispiel den Brüstungen unterhalb der Fenster, kam überdies ein spezielles Materialgemisch zum Einsatz, (Erfinden von einem gewissen Captain Terrell während des Zweiten Weltkrieges). Es handelt sich dabei um ein Gemisch aus unregelmäßiger Körnung von Granitkies verbunden mit Kalk und Teer.⁴⁷

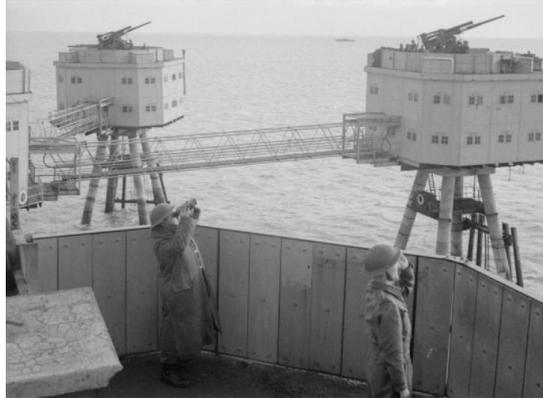
Abb. 29: Mit Stahlplatten verstärkte Brüstung

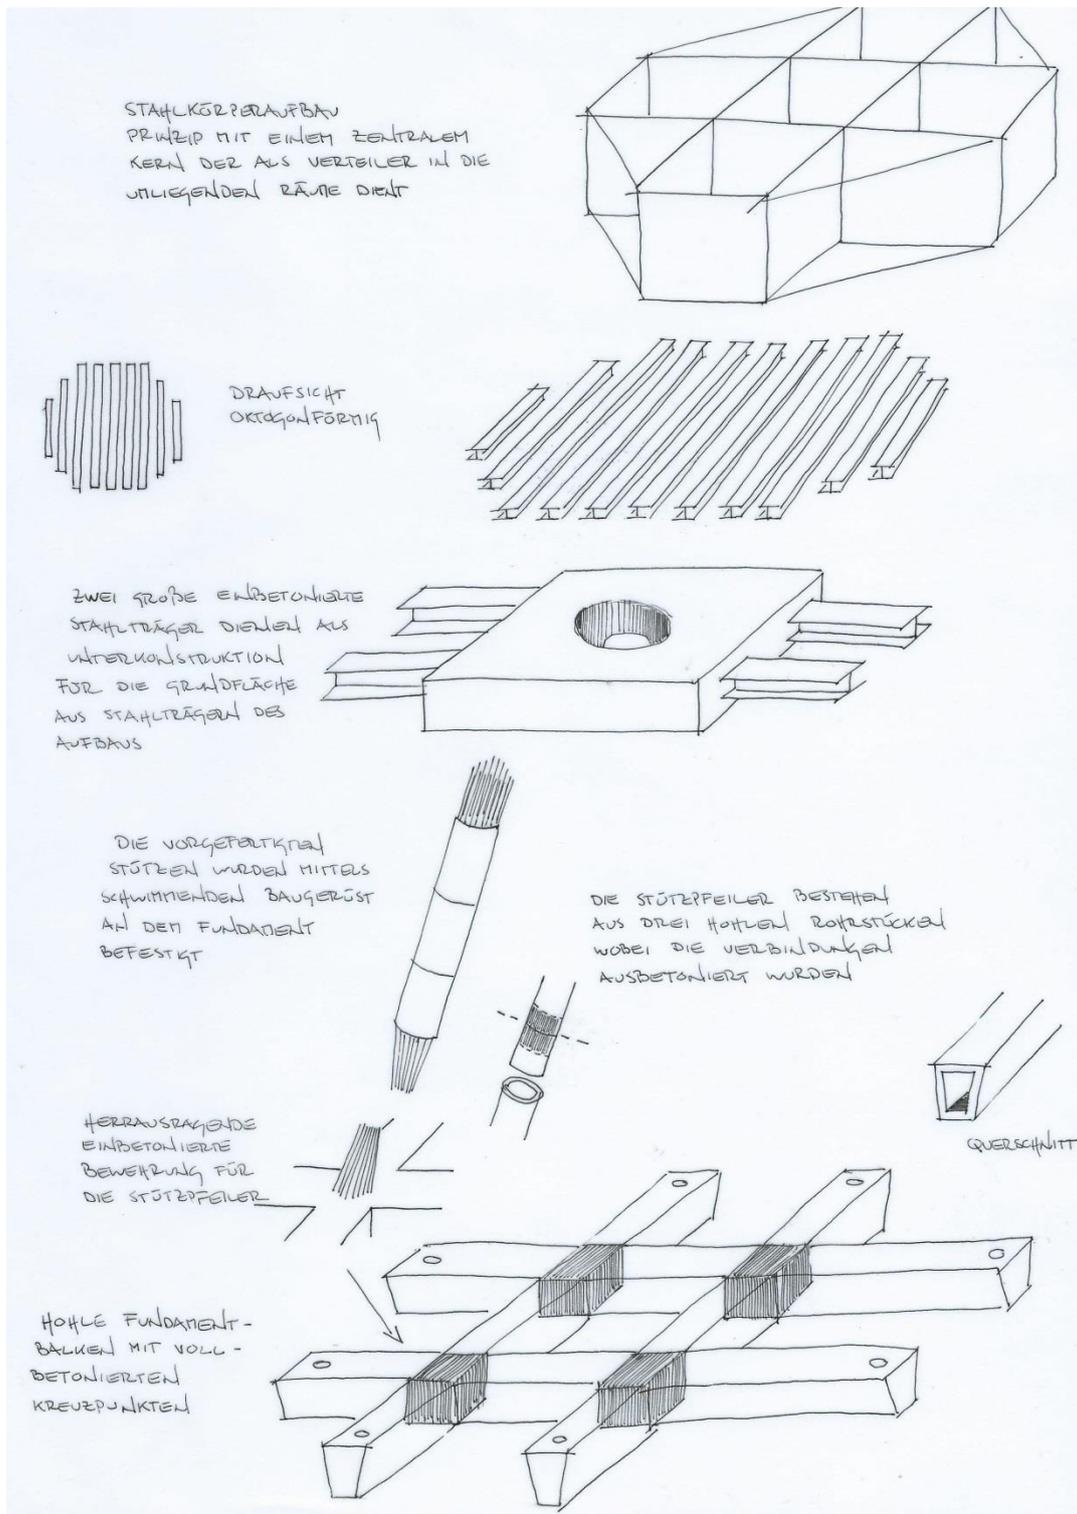
Einen schematischen Überblick über die einzelnen Bauelemente der Konstruktion liefert die anschließende Explosionszeichnung.

Abb. 31: Explosionszeichnung der Konstruktion

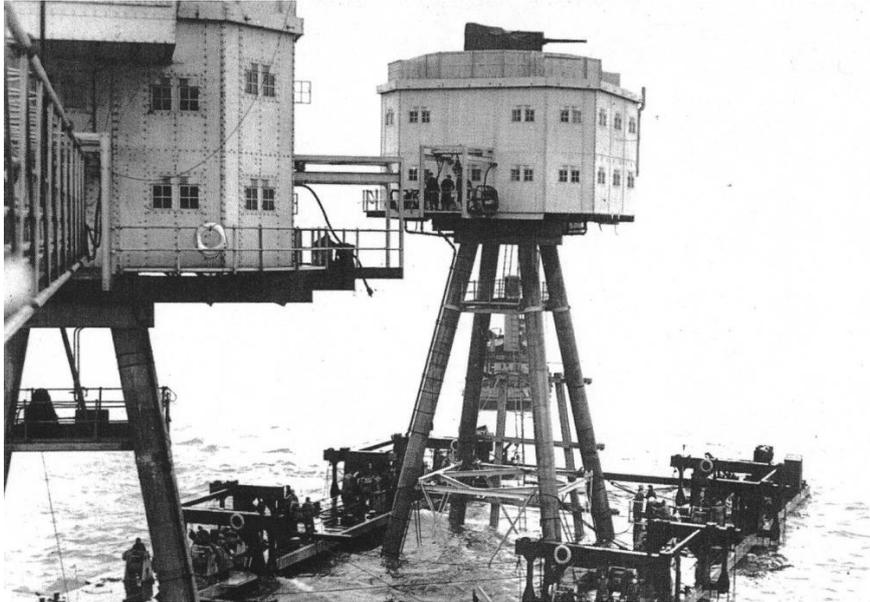
Während des Anfangsstadiums der Absenkung waren die Prahmen durch die Flaschenzüge an dem Turmfundament festgezogen, wobei die Unterseite der Prahmen in direktem Kontakt mit der Holzkonstruktion zwischen den Prahmen und an der Oberseite des Fundamentes stand.

Abb. 33: Turm in Position beim Absenken auf den Meeresgrund

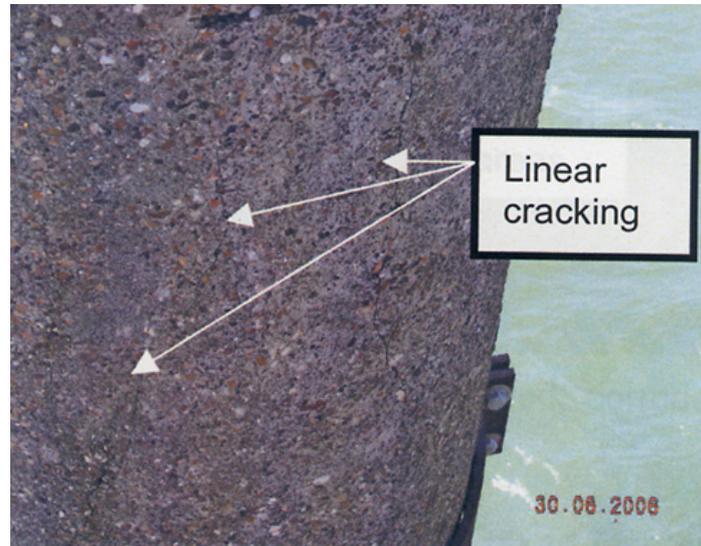
stellte man längs der Betonstützpfiler kleinere, fast nicht nennenswerte Risse fest.

Abb. 38: Lineare Rissbildung an Stützpfiler

Das *VINCI Technology Centre UK* empfahl daraufhin weitere Untersuchungen der Schäden vorzunehmen, um deren Ursache auf den Grund zu gehen, denn die Abnutzungen könnten mit der Korrosion der Armierung aber auch mit der Qualität und den Eigenschaften des damals verwendeten Betons zusammenhängen. Erst durch den Nachweis der Ursache könne festgelegt werden, ob diese Schäden – wie, inwieweit und in welcher Dringlichkeit - behandelt werden sollten. Konkret empfahl das *VINCI Technology Centre UK* folgende Analysen, um die passende Reparatur- und Präventivmaßnahme zu ermitteln:

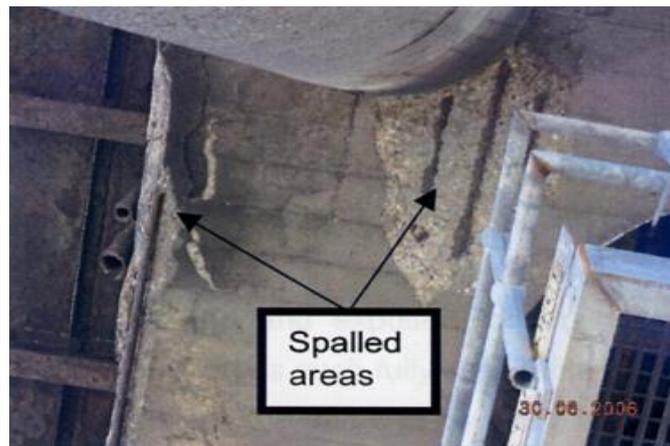
Größere Schäden wurden am oberen Ende der Stützpfiler erkannt. Sie bestanden aus vertikalen Rissen und einsetzendem Aufplatzen des Betons. Vom Boot aus konnten keine Rostflecken auf der Betonoberfläche erkannt werden. Am oberen Betonblock, der die vier Betonstützpfiler miteinander verbindet, stellte man jedoch seitlich und an der Unterseite weitere Schäden fest. Diese reichten von einem aus dem Betonblock freigelegten herausragenden Stahlträger, bis hin zu größeren aufgeplatzten Flächen an der Unterseite und dadurch sichtbaren einbetonierten Trägern.

Abb. 39: Abgeplatzte Bereiche an der Unterseite der betonierten Plattform

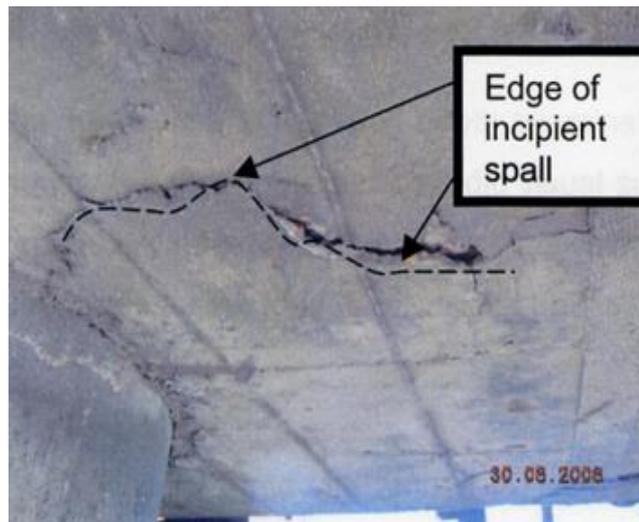
An der Unterseite der Türme kam es durch die Exfoliation zu einem Aufplatzen und Abblättern des Betons. Einige dieser Schäden sind jedoch auch eine Folge der Zeit und der marinen Umgebung. Der Bereich unter dem Wasser wurde nicht untersucht. Man ging davon aus, dass in der sauerstoffarmen Umgebung keine größeren Korrosionsschäden zu erwarten sind. Im Vergleich zu den Untersuchungsergebnissen aus dem Jahr 2004 zeigte sich, dass an den Stützpfeilern weitere Risse entstanden waren und sich die aufgeplatzten Betonflächen vergrößert hatten. Nähere Anschauungen bewiesen, dass sich weitere lockere Schalhautflächen um die bereits aufgeplatzten Betonflächen bildeten und sich diese bald vom Hauptkörper des Betonblocks lösen werden.

Abb. 40: Abgelöste Bereiche an der Unterseite der betonierten Plattform

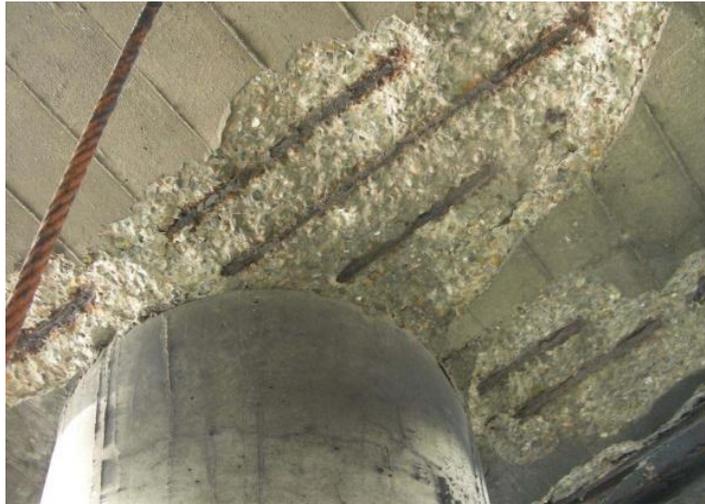
An allen Türmen, wenn auch in verschiedenem Ausmaß, sind Abplatzungen vorhanden. Sie sind an Stützpfeilern sowie an der Unterseite des Betonblocks und an dessen Kanten anzutreffen. Viele Teile des aufgeplatzten Betons sind bereits abgebrochen, einige andere jedoch noch nicht abgefallen. Die Bewehrung der Stützpfeiler und des Betonblocks liegen komplett frei.⁷¹

Abb. 41: Freigelegte Bewehrung an der Unterseite der betonierten Plattform

Die Schäden sind Folgen der Korrosion und der langjährigen Frost-Tau-Belastung. Der aufgeplatzte Beton reduziert die Deckschicht und erhöht damit wiederum das Risiko der Korrosion. CO² und Salze dringen so immer tiefer in das Innere der Struktur ein und vergrößern die schon vorhandenen Schwachstellen. Chloride in Form von Salzwasser als auch die Diffusion von Kohlendioxid beschleunigen diesen Prozess. Folglich sind die freiliegenden Flächen den Witterungsverhältnissen immer stärker ausgesetzt. Besonders anfällig sind die Kanten, da diese ausgesetzt liegen und durch die Feuchtigkeit, dem Meersalz und der eindringenden Carbonisierung beschädigt werden. Insbesondere die Unterkanten, wo sich die Feuchtigkeit sammelt, sind betroffen. Des Weiteren zeigen sich an den Stützpfeilern im Bereich knapp über der Meeresoberfläche große Flächen freigelegter Gesteinskörnung.

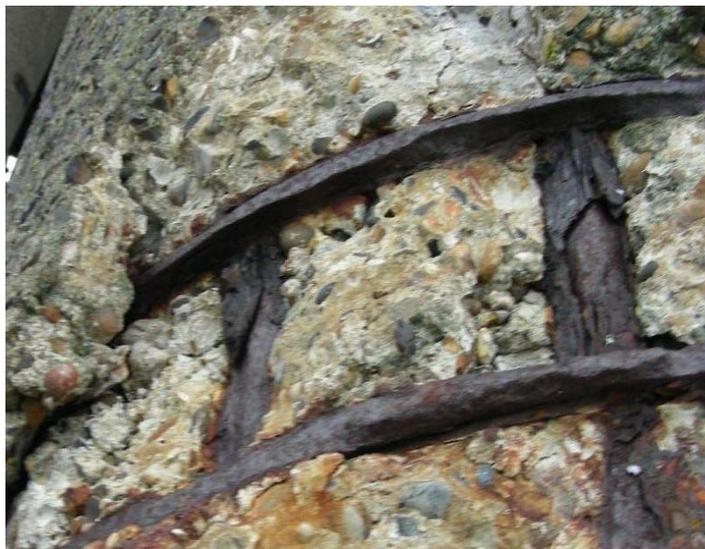
Abb. 42: Freigelegte Bewehrung an einem Stützpfeiler

- Zum einen können einzelne Flächen mit sichtbaren Schäden wie Risse, Abplatzungen oder Ablätterungen mit alkalischem Material behandelt werden. Allerdings hat diese Technik in einer Umgebung mit hohem Salzgehalt ihre Grenzen. Der Kunde muss akzeptieren, dass in Zukunft weitere Reparaturen einzelner Stellen notwendig sein werden. Wegen der Situation Vorort, insbesondere wegen der Höhe der Stützpfeiler und dem schwierigen Zugang, könnten zudem zusätzliche Kosten entstehen.

- Eine weitere Möglichkeit besteht in der Anbringung eines elektrochemischen Schutzes, womit eine weitere Korrosion der Armierung unterdrückt werden kann. Zukünftige Instandhaltungsmaßnahmen könnten damit verhindert werden.

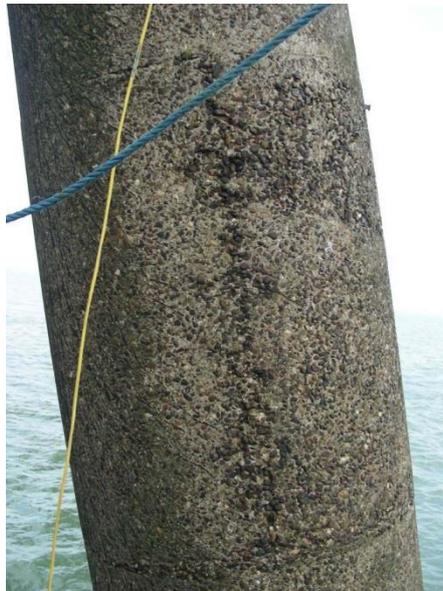
Abb. 43: Abgewaschene Betonschicht an Stützpfeiler

Diese Schäden entstehen durch die ständige Bewegung des Meeresspiegels, welche konstant die oberen Schichten des Betons abträgt. Die Stahlelemente, die einbetonierten Träger und der Aufsatz oberhalb des Betonblocks weisen verschiedene Verschlechterungsgrade auf. Der Großteil des inneren Stahls des Gun Towers befindet sich in einem relativ guten Zustand. Allerdings gibt es Bereiche an denen erhebliche Fortschritte der Korrosion erkennbar sind. Einige Bestandteile wie die Bodenplatten im äußeren Bereich der Wehrgänge, sowie Stücke vom Geländer sind komplett verschwunden.

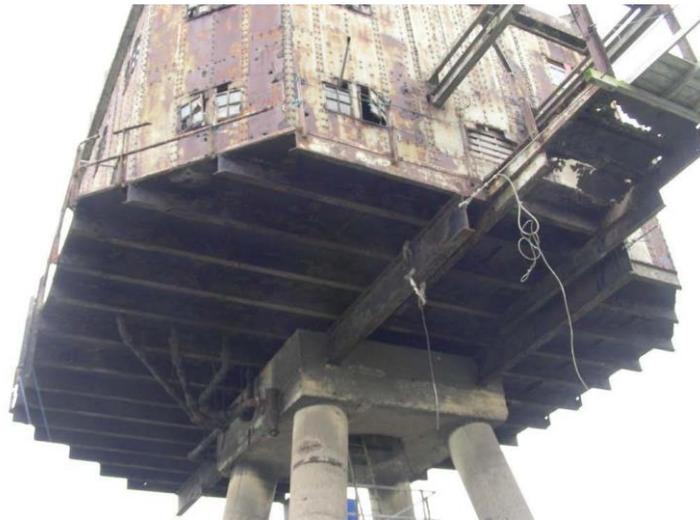
Abb. 44: Erhebliche Korrosion an Brückenverbindungsstelle

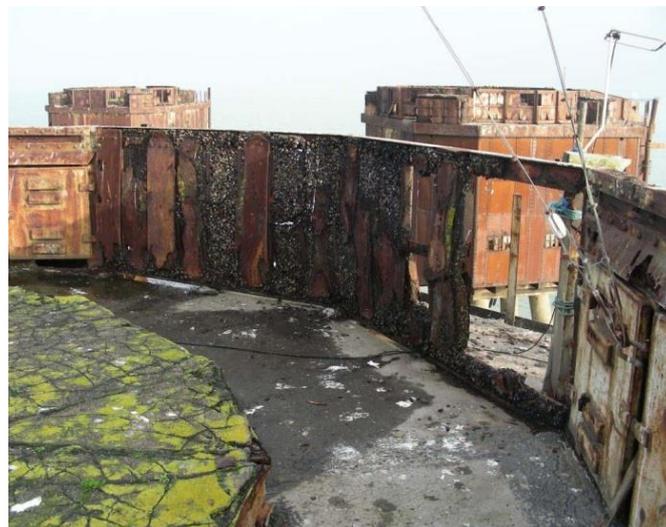
Die Kombination von Korrosion und extremen Witterungsverhältnissen führt zudem dazu, dass einige Paneele der Dachbrüstung ausbrechen.⁷²

Abb. 45: Korrosionsschäden an den Brüstungselementen

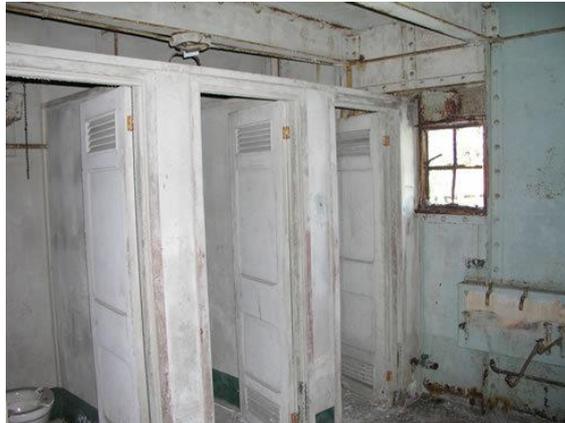
Abb. 46: Zustand der ehemaligen Sanitäranlagen

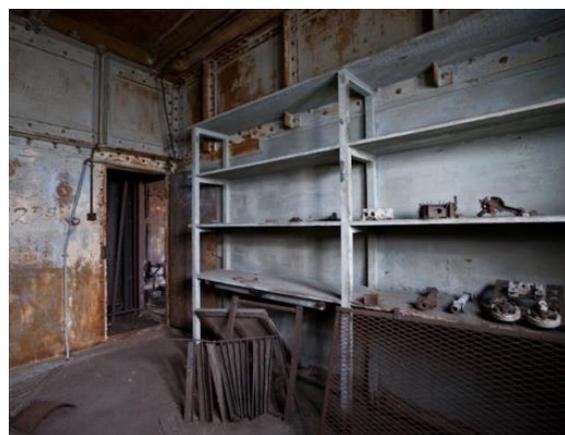
Abb. 48: Zustand einer ehemaligen Werkstatt
