Ioana Paula Negrut
Technische Universität Wien
Betreuer: Univ.Prof. Dr.phil. Nott Caviezel

Rückgewinnung der Militärreithalle in der Hafenanlage Alexander III "Karosta" in Liepāja

Einleitung.
Absicht und Strategie

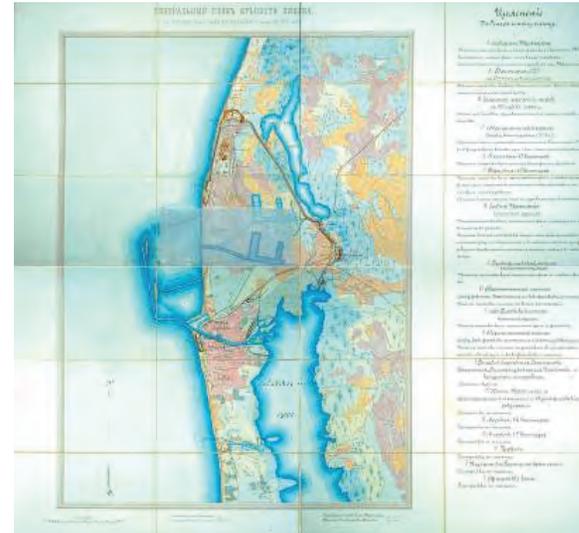
Abb.27 Masterplan der Festung Liepāja, 1893

Der Plan aus dem Nationalarchiv Moskau zeigt auch erste Skizzen des geplanten Kanals der Marine mit Zugang zu zwei Häfen: einer für Kriegsschiffe und der andere mit einer Schiffswerft. Ursprünglich waren diese Anlagen mehr Richtung Norden entworfen, dann umgeplant nach Süden. Diese Änderungen sind ersichtlich auf Transparentpapier, das an einem Ende am Originalplan geklebt wurde.

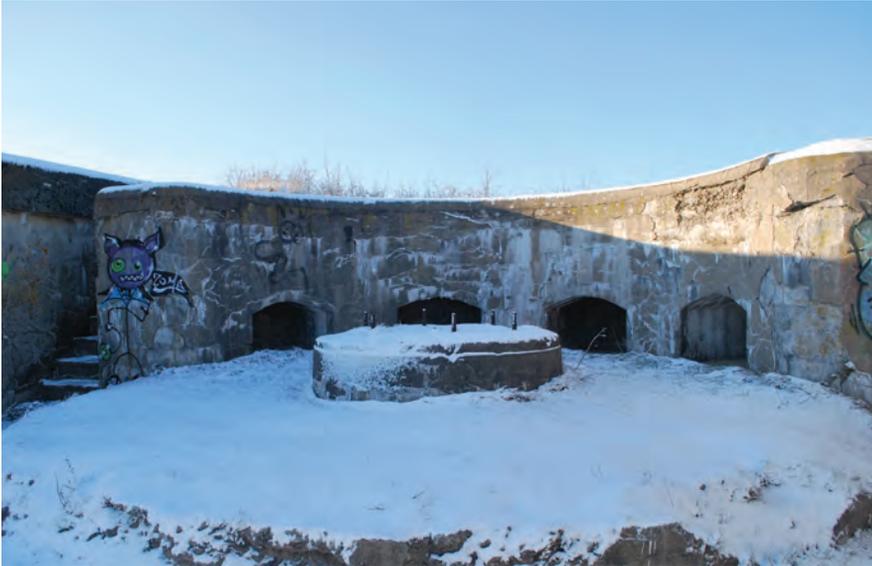
Abb.37 Batterie Nr. 3 Kanonenstellung, Jänner 2015

Entlang dem Fluss Skede wurden Verteidigungsbauten als lang ausgestreckte offene Kanonenstellungen ausgebildet.

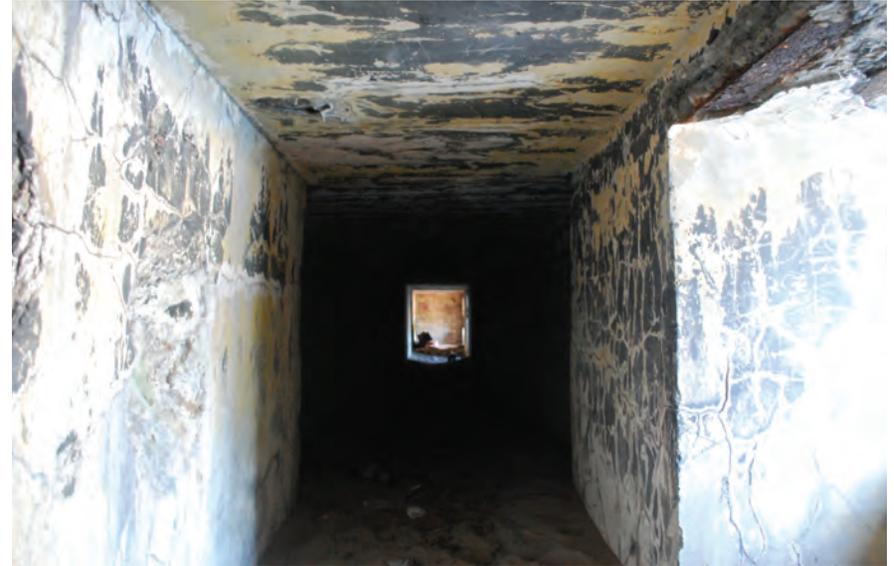
Abb.39 Galerie unter der Batterie Nr. 3, Jänner 2015

Zur Verteidigung der Skede und der Brücke wurden auf der linken Seite zwei Ravelinen und Kurtinen errichtet. Die Kasematten sind auch heute erhalten. Sie sind unterirdisch durch eine Gallerie verbunden, wo die über eine Kleinspurbahn gelieferte Munition für Kanonen gelagert wurde. Tiefer unter dieser Gallerie gab es eine weitere, die als Schutzbunker diente.

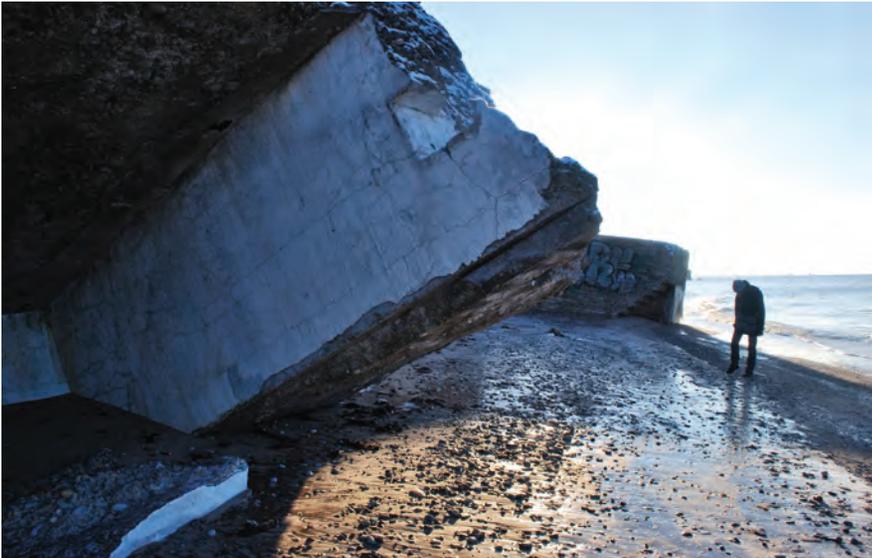
Abb.40 Batterie Nr. 3 erodierte Teile, Jänner 2015

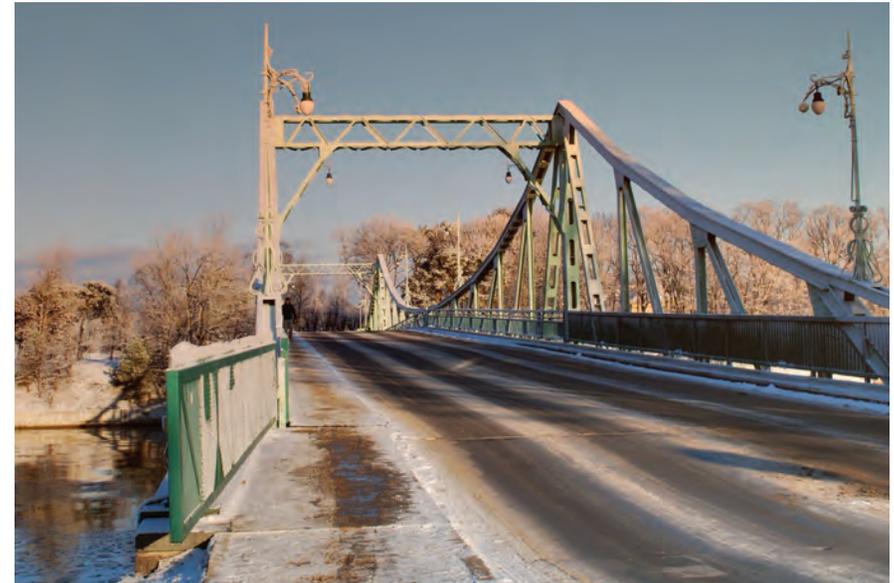
Abb.42 Kalpaka Brücke, Jänner 2015

Eine der ältesten Brücken in Lettland, die Kalpaka-Brücke, errichtet in 1906, ist ein ingenieurtechnisches Denkmal.

Die Kalpaka Brücke ist mehrmals ernsthaft beschädigt worden: zu Beginn des ersten Weltkriegs wurde die Nordkonsole gesprengt, in 1926 rammte ein norwegischer Tanker die Tragpfeiler und in 2006 wurde der nördliche Teil von einem Tanker aus Georgien zerstört. Die restaurierte Brücke wurde am 28. August 2009 eingeweiht.

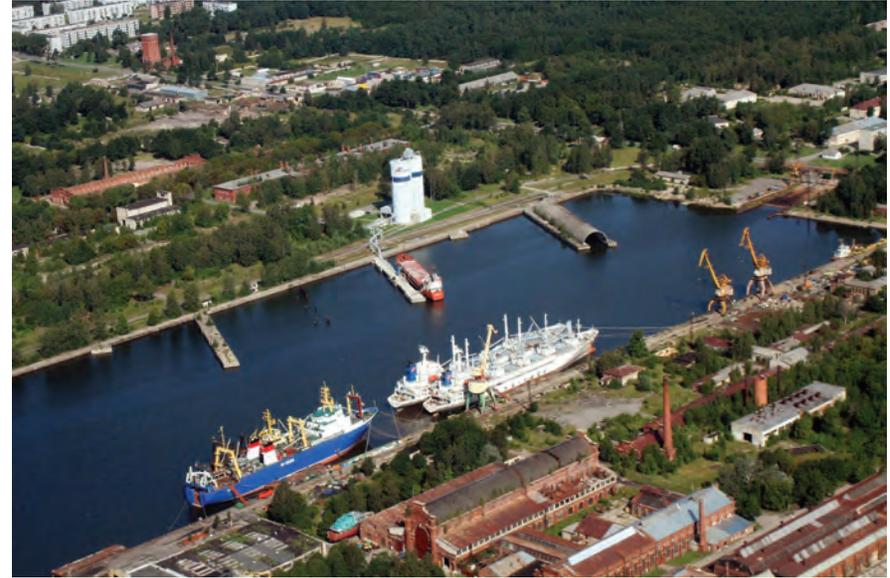
Abb.44 Kanal des Kriegshafens mit ehem. Schiffswerft und U-Boot-Werkstatt

Der Kanal des Libauer Hafens ist eine hydrotechnische Anlage, die die innere Reede des Hafens mit dem Schiffsreparaturwerk „Tosmare“ und dem Standortbecken der Marine verbindet. Er beträgt 3,5 km Länge, zwischen 150 und 250 m Breite und 9 m durchschnittliche Tiefe. Der Bau des Kanals erfolgte zwischen 1894-1901, mit Hilfe von schwimmenden Saugbaggern. Im Nordosten des Kanals gab es ein Hafenbecken für Schiffe und U-Boote, zwei Trocken- und ein Schwimmdock, und auf dem gegenüberliegenden Kanalufer wurden Schweröl- und Steinkohlelager angelegt. Am Ende des Kanals befindet sich eine U-Boot Werkstatt.

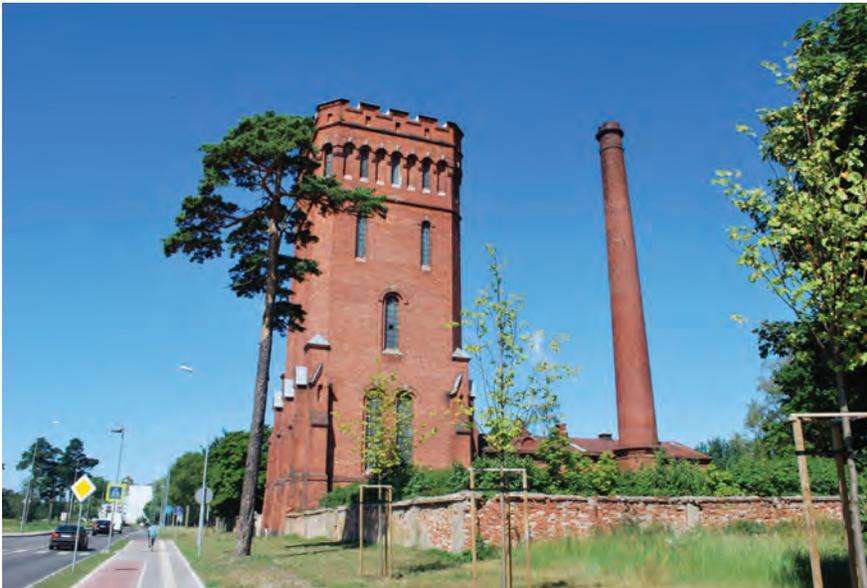
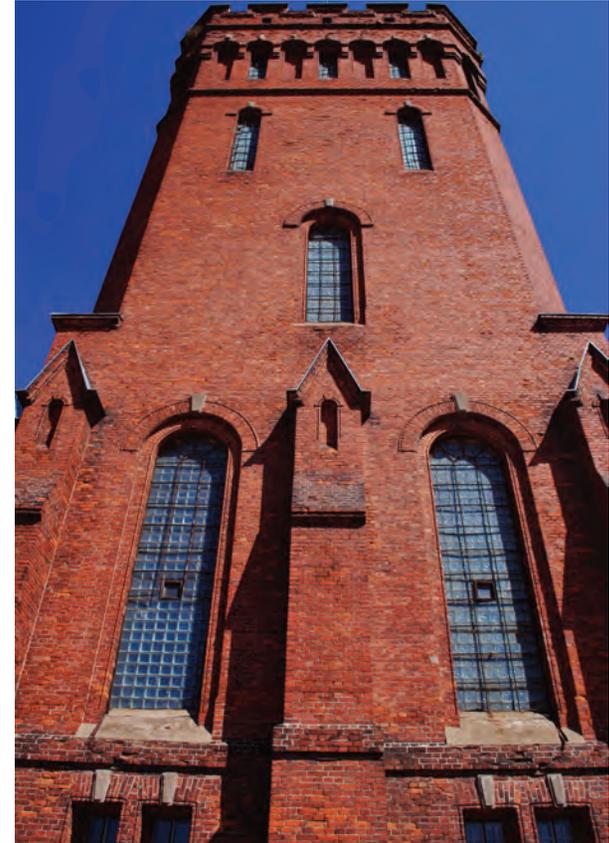
Abb.46 Wasserturm, Juli 2014

Abb.47 Wasserturm, Juli 2014

Ein anderes erwähnenswertes Denkmal ist der Wasserturm. Die viergeschoßige Struktur aus rotem Backstein, mit quadratischem Grundriss und von der Romanik inspirierten Fassadenelementen, wurde 1905 erbaut und versorgte den ganzen Kriegshafen mit Trinkwasser. Die alten Wasserpumpen sind heute noch erhalten, aber das Gebäude ist privat vermietet und nicht öffentlich zugänglich. Es ist in sehr gutem Zustand erhalten und als nationales Industriedenkmal aufgelistet.

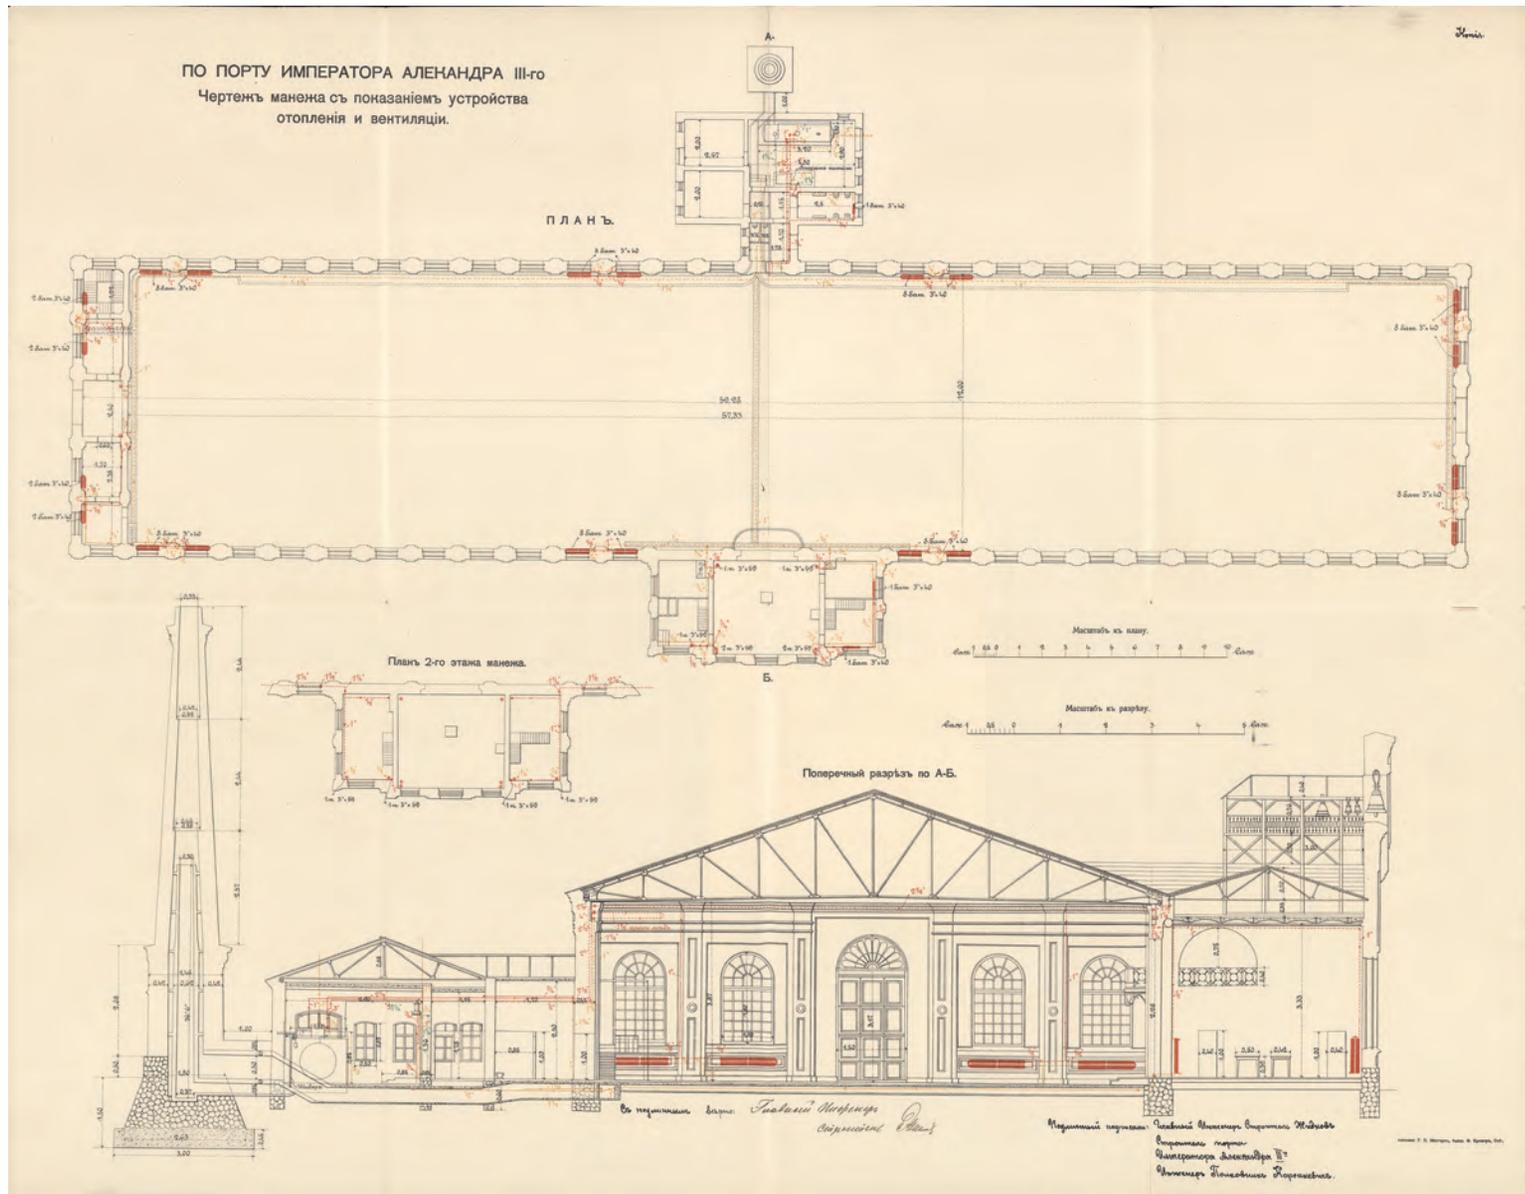
Abb.73 Grundriss der Reithalle mit Heizungs- und Lüftungsplan, Schnitt mit Ansicht vom Süden

“Der Zubau auf der Westseite beherbergt den Kessel für Zentralheizung, den Lager für Kohle, Einen Raum für den Kesselbetreiber und Toiletten für Offiziere und Untergeordnete[...].
Der Boden der Reithalle ist eine dünne Schicht von rauhem Sand[...].

Das Dachfachwerk ist nach amerikanischem System aus Eisen gebaut, die Dachbedeckung ist aus verzinktem Blech.
Eine Dachschalung ist an dem Untergurt des Fachwerks befestigt. Sie trägt die zweischichtige Decke aus 2,5 und 1 Zoll dicken Bretter. Die Bretter bilden eine Sandwichkonstruktion mit Dachpappe und Filz dazwischen.”¹

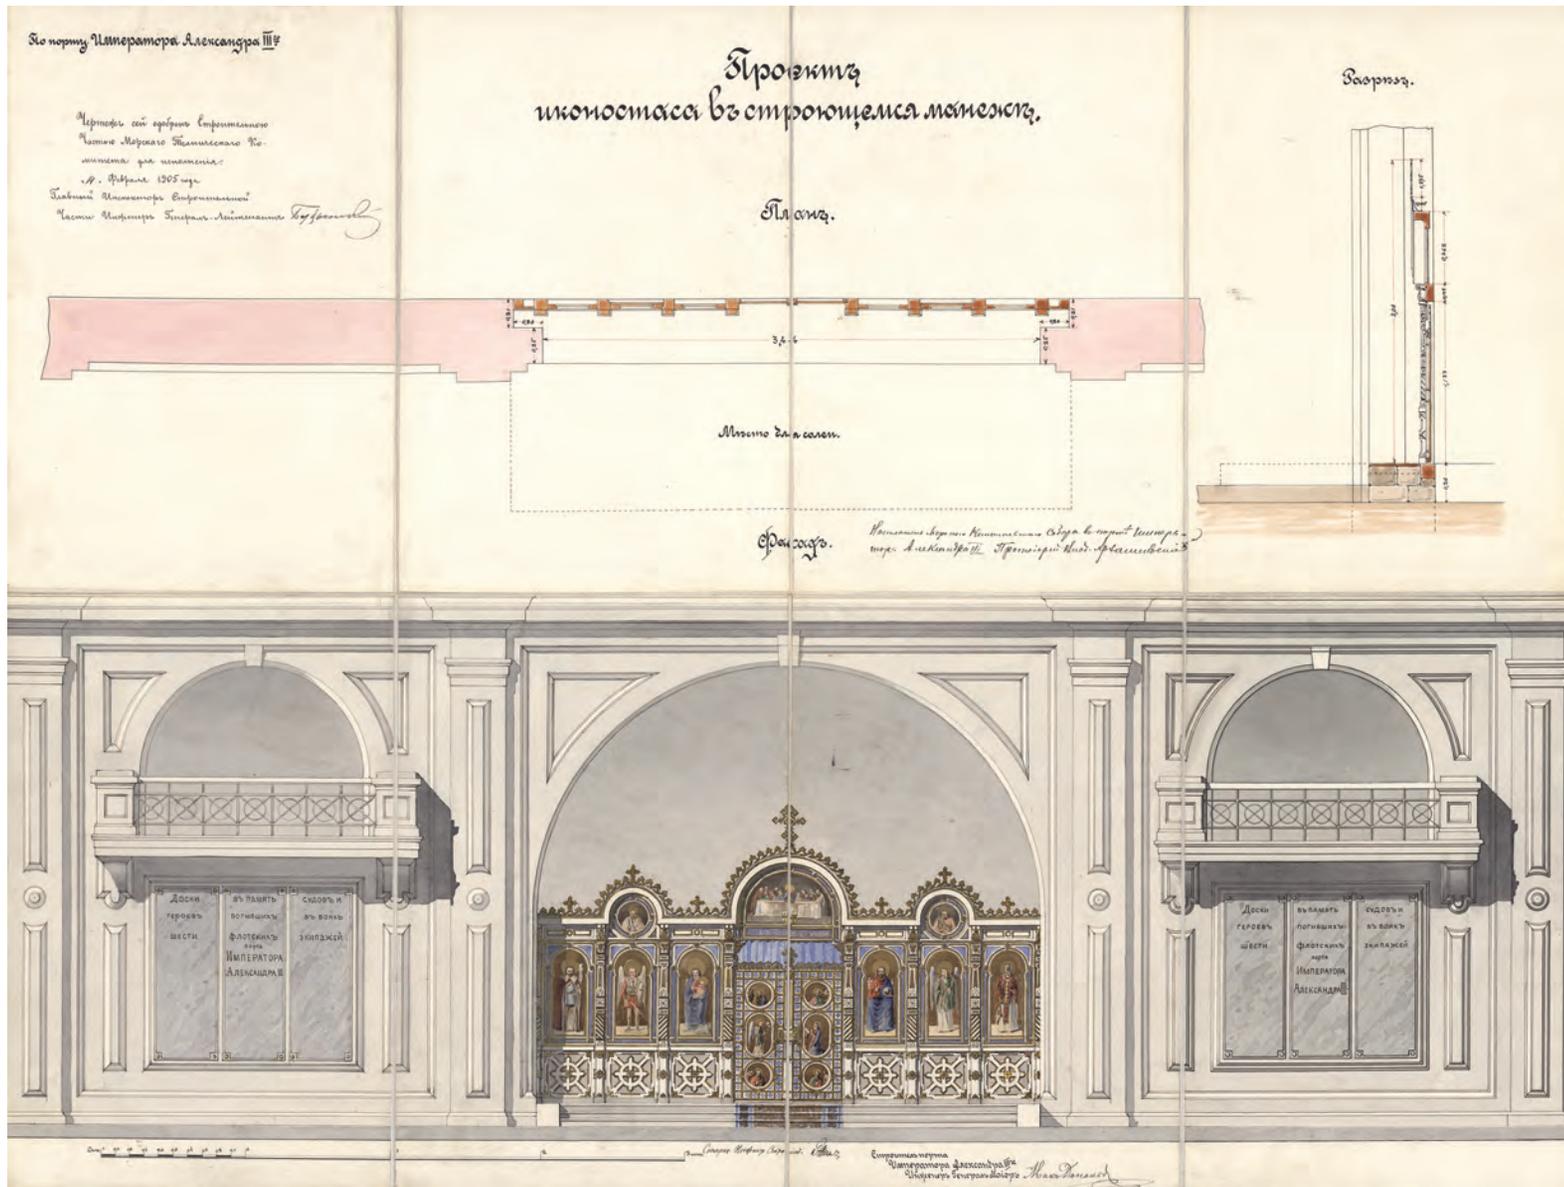
Abb.75 Schnittdarstellung der Kapelle mit Detaillierung des Ikonostases und Unterschrift des Ing. MacDonald (Макъ-Дональд).

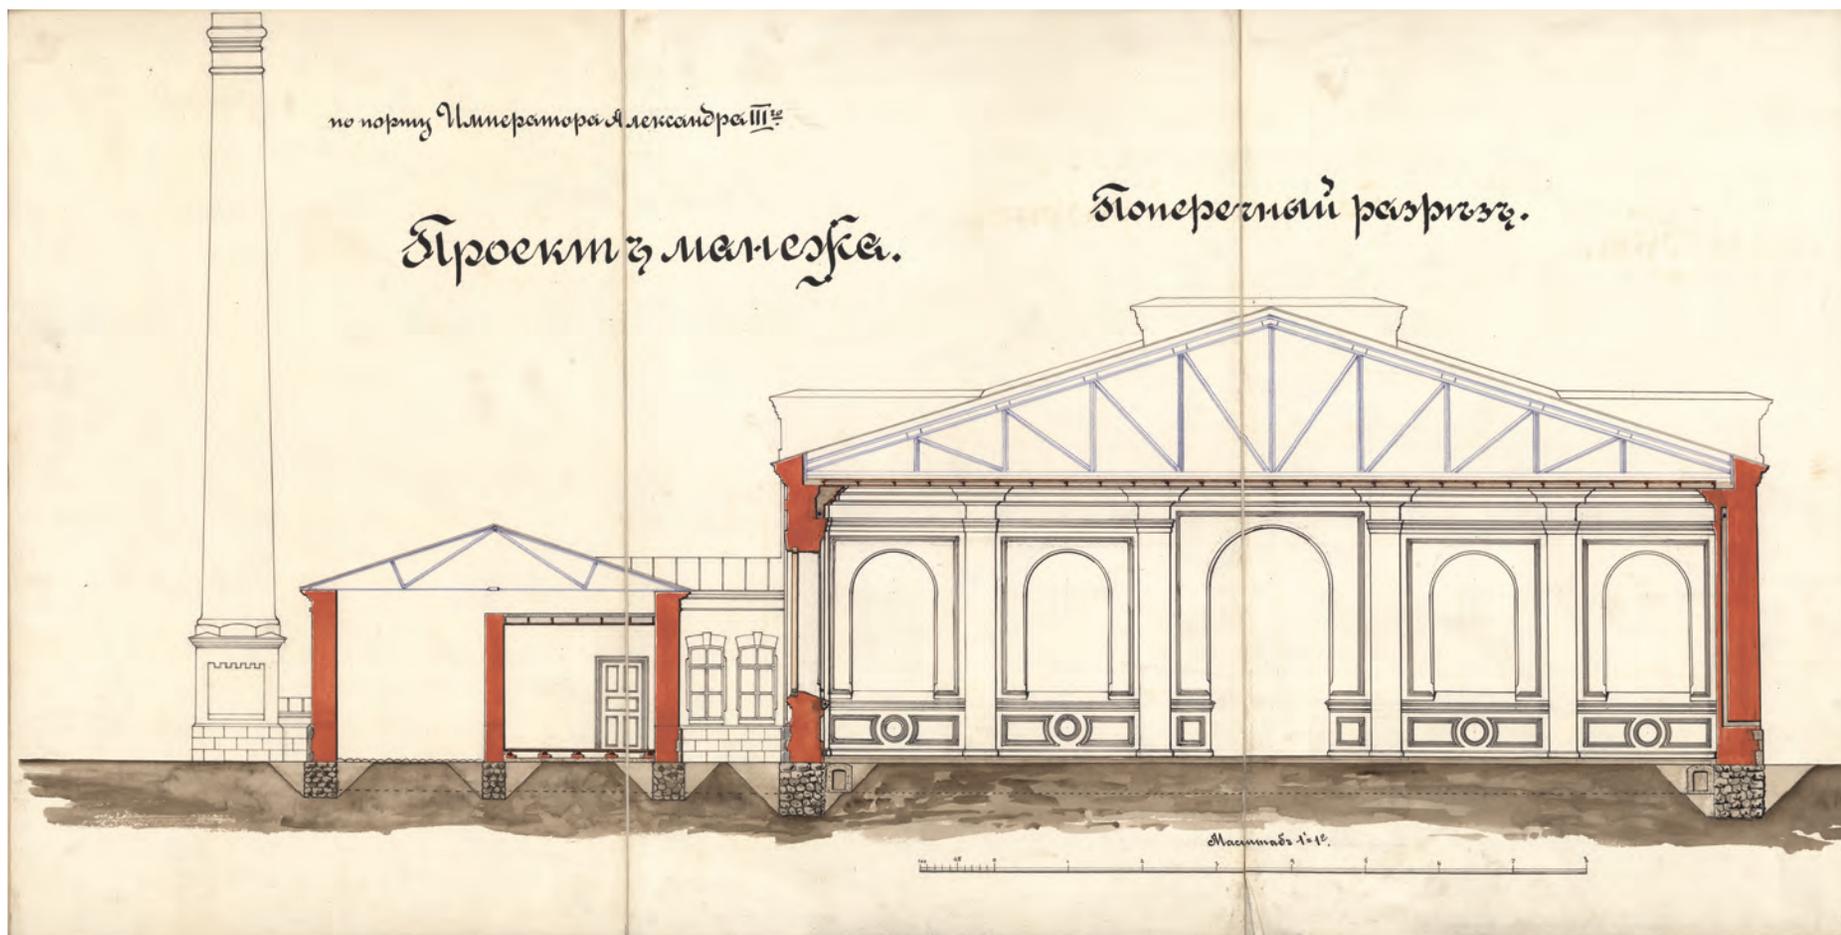
Abb.76 Schnittdarstellung der Reithalle ohne Kapelle

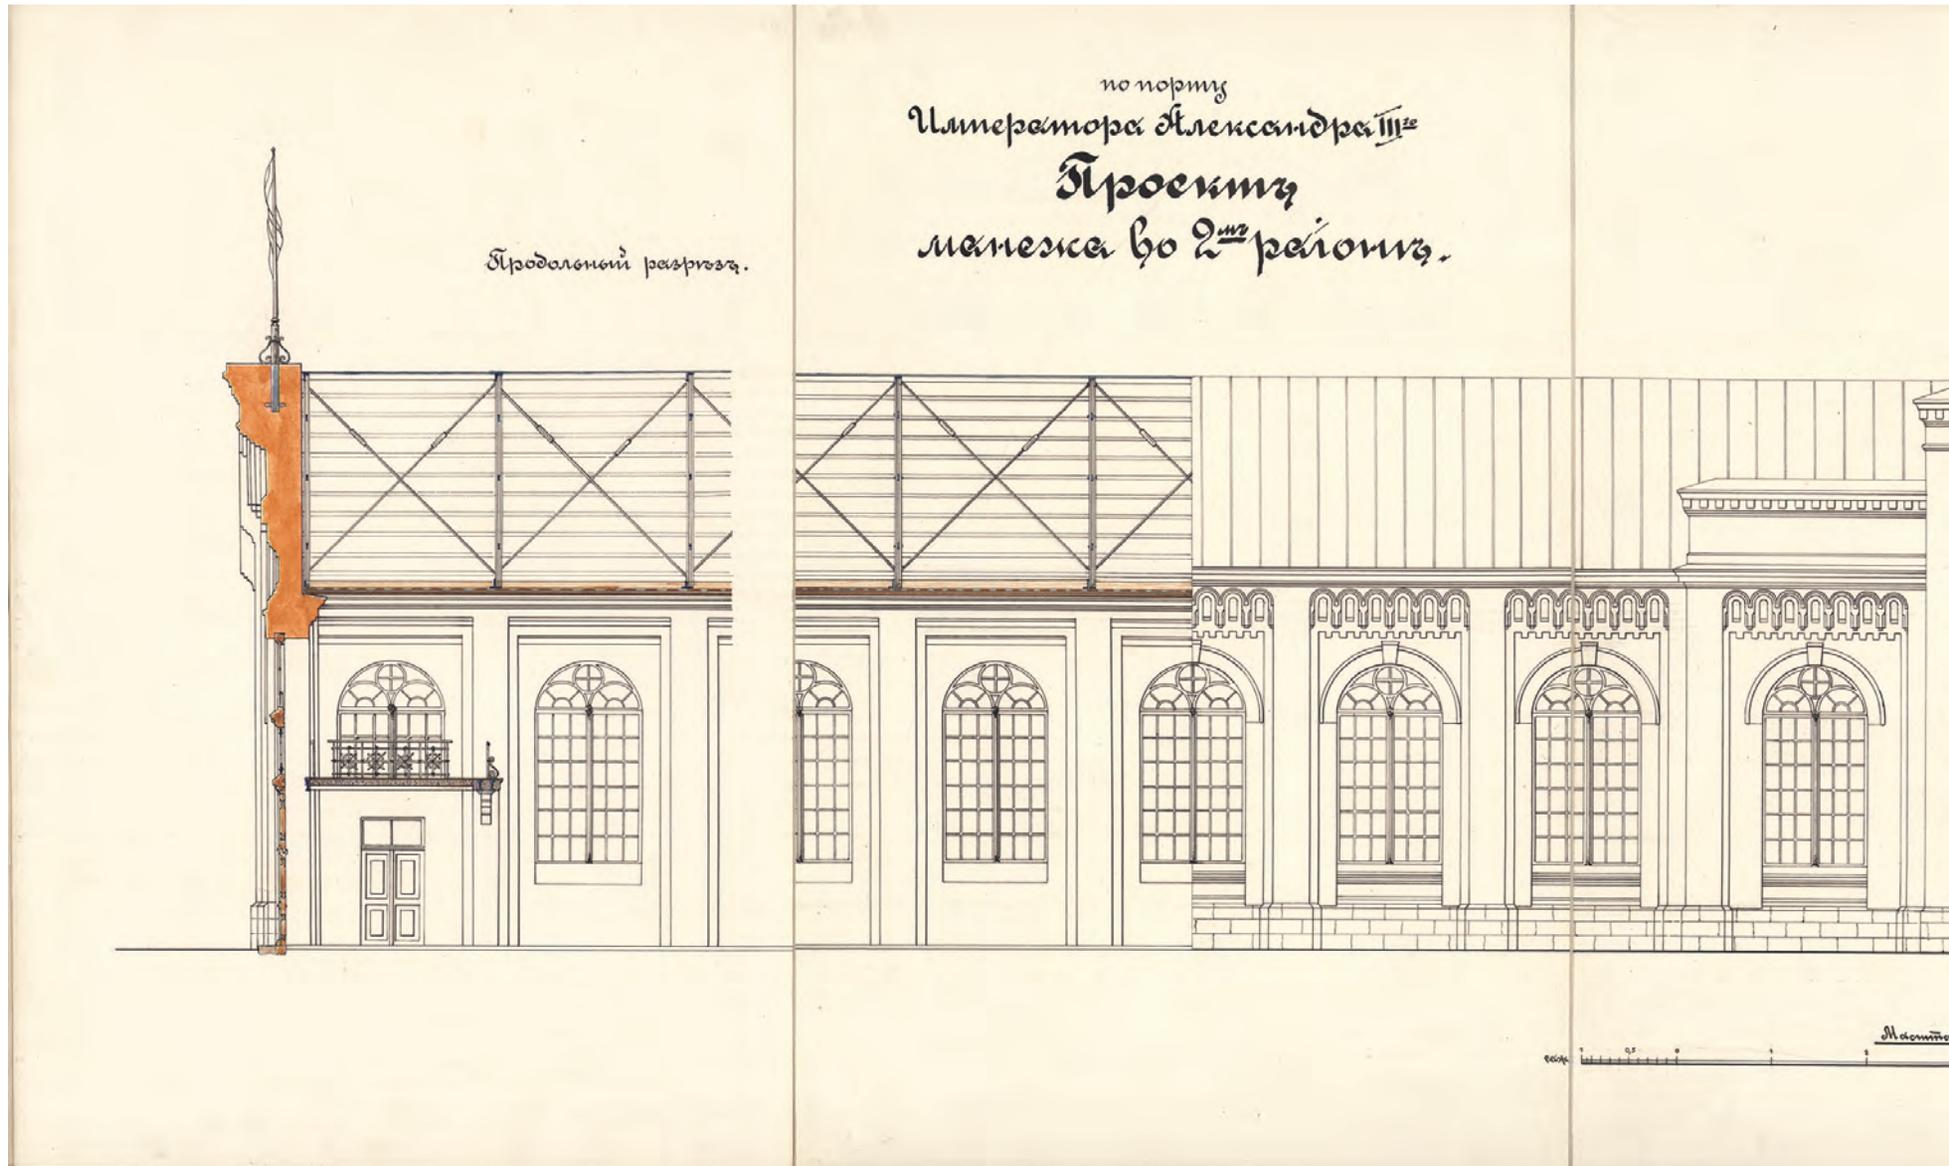
Abb.77 Fassadendarstellung der Reithalle (Ostansicht) mit Siegel der Genehmigung des Marina-Fachausschusses

Diese Fassade ist zur Straße ausgerichtet.
Sie beträgt 128,9 m Länge und hat 24 Arkaden, zwei davon sind Durchgänge und die restlichen sind Fenster.
Mittig auf dieser Fassade war der Anschluss zur Kapelle, die nach 1939 abgerissen worden ist. Der Durchgang zur Kapelle erfolgte durch zwei große Bogenöffnungen, mit Balkons im ersten Obergeschoß. Der große mittige Bogen war mit einem Ikonostas verziert.
Die Fenster sind große Bögen, über jedem Fenster erstrecken sich wie auf der Nord- und Südfassade der Kammzahn-Dekor und je sechs Bogennischen.

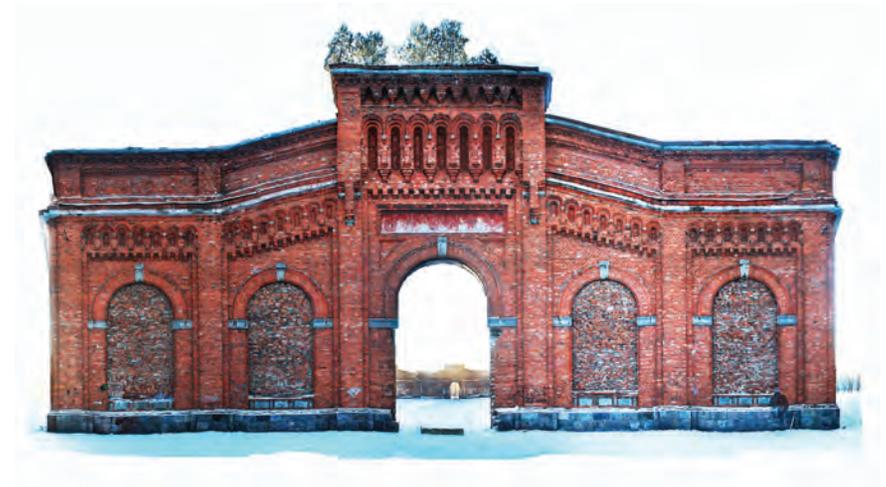
Abb.92 Verfärbung des Zementgurtes

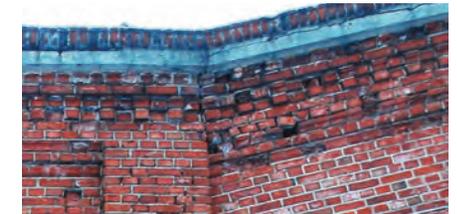
Tor: Am Torrahmen links und rechts fehlen Gruppen von Bausteinen. Ebenfalls am Torrahmen ist der Granitsockel etwas beschädigt.

Abb.94 beschädigter Granitsockel

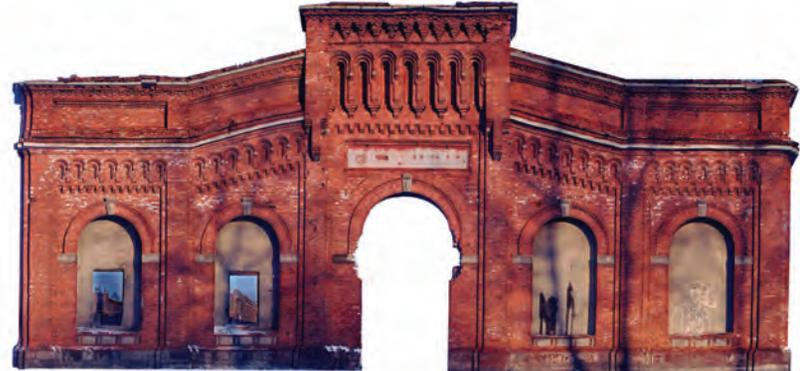
Abb.95 Beschädigter Torrahmen

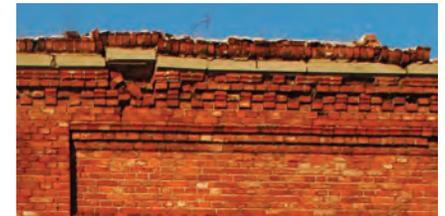
Maueroberkante: Die profilierten Backsteine, die die Konsole auf der Maueroberante zusammensetzten, sind weitgehend beschädigt (abgeplatzte Oberfläche, Risse) oder an Orten nicht mehr vorhanden.

Abb.96 Beschädigte Konsole

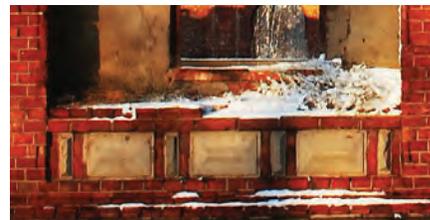
Abb.97 Beschädigte Fensterbank

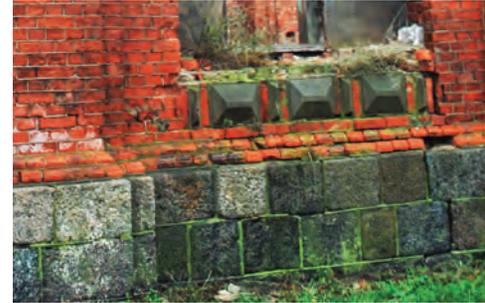
Abb.98 Mooszuwuchs

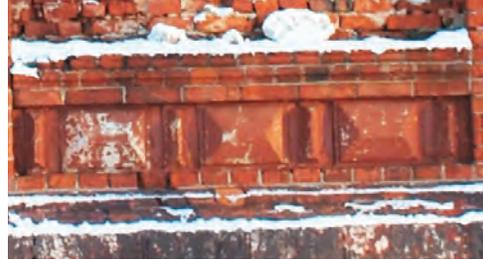
Abb.104 Zerstörtes Fensterbank

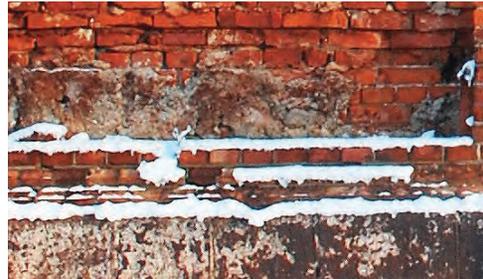
Abb.106 Beschmutzungen

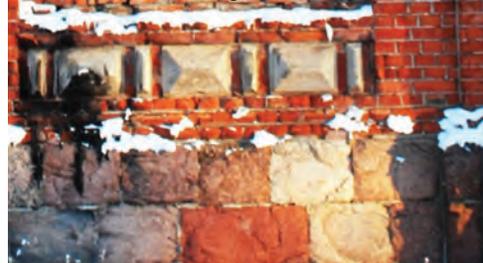
Abb.108 fehlende Granitplatten

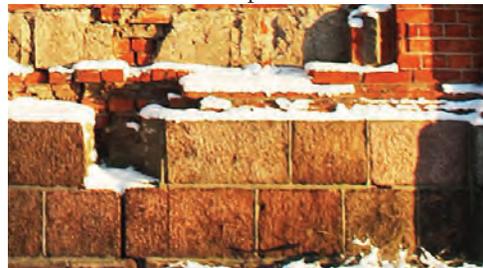
Die mittige Wand der Fassade (wo das Kesselhaus war) ist durch Zumauerung und Verputzung etwas beschädigt.

Abb.103 Anschluss zum abgerissenen Kesselhaus

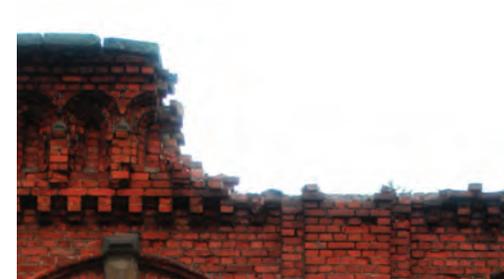
Abb.107 Tiefe Ausfransung des Nischendekors

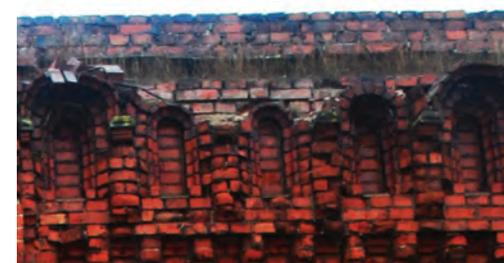
Mauer: Die Mauer beim südlichsten Fenster der Westfassade weist Risse auf.

Abb.109 Mauerrisse und fehlende Schlusssteine

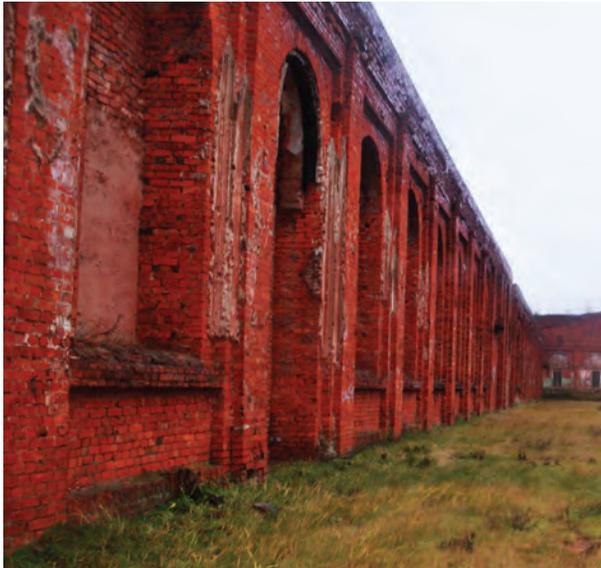
Beim Zugang zur Kapelle ist während der Sowjetokkupation ein Teil der alten Mauer von oben bis unten abgerissen worden.

Hier dient derzeit eine spätere Zumauerung als Hülle.

Abb.112 Abriss eines Mauerteils und Übermauerung, Juli 2014

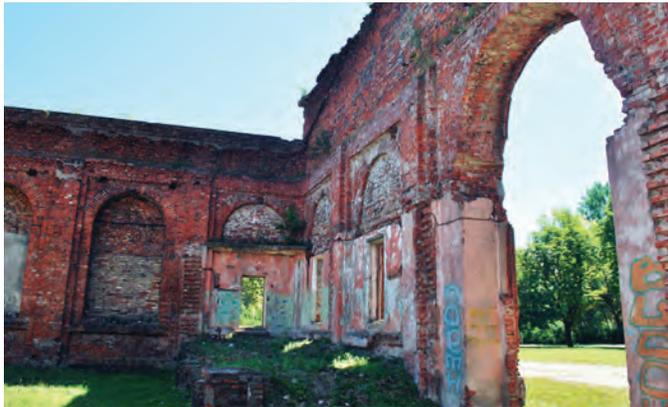
Abb.113 Treppensockel und Spuren einer Decke, Juli 2014

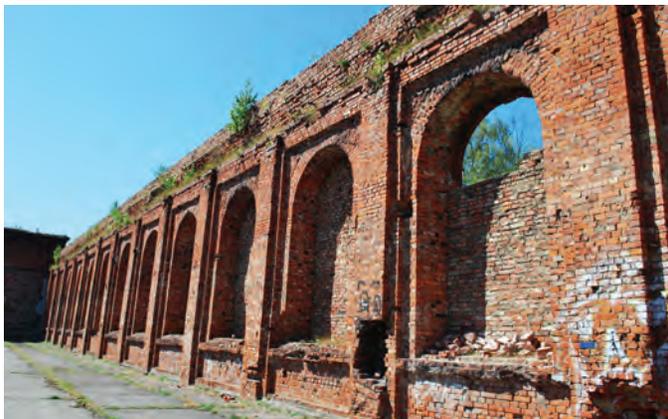
Auf der westlichen Hälfte erstreckt sich ein Betonbelag, ebenfalls mit Risse und Graszuwuchs.

Abb.115
Betonbelag,
Juli 2014

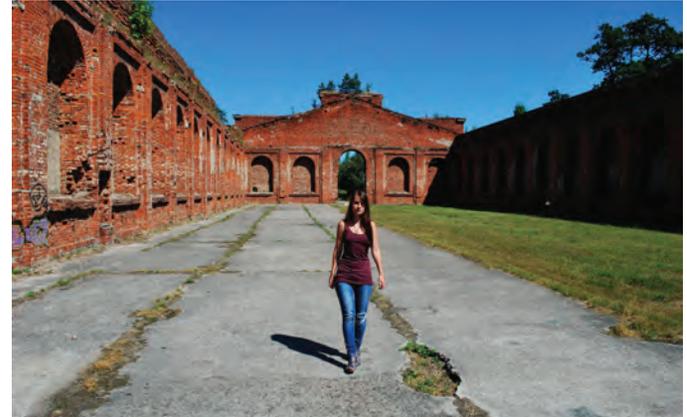
Eine Putzschicht ist hier ebenfalls erhalten geblieben.

Abb.116 Spuren
von Verputz
und Deckenanbau,
Juli 2014

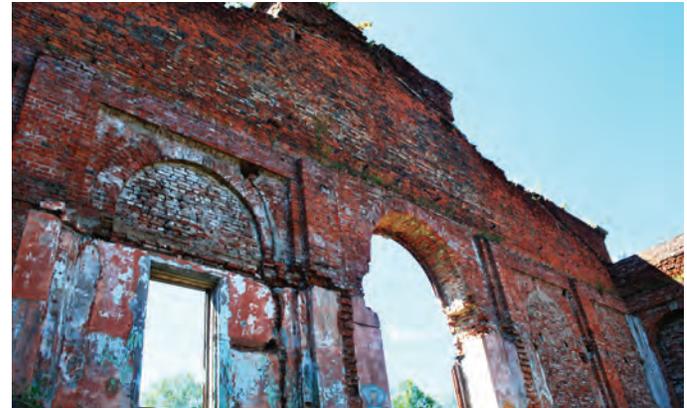
Abb.117
Zugemauerter
Durchgang zum
ehem. Altar,
Juli 2014

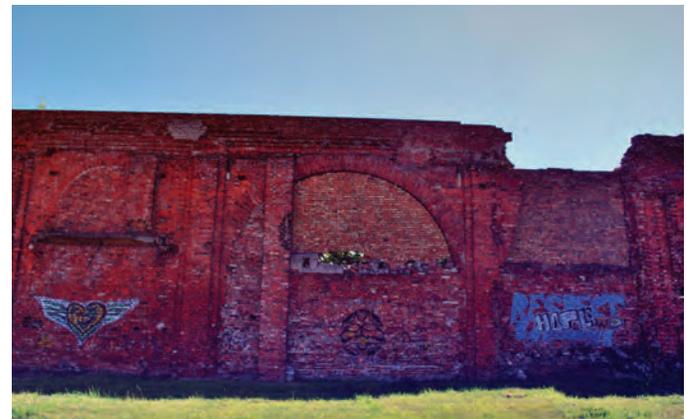
Abb.118 Schadenskartierung Nordfassade

Die meisten Bauschäden sind in den Bereichen der nachträglichen Zubauten oder Anbauten zu finden.

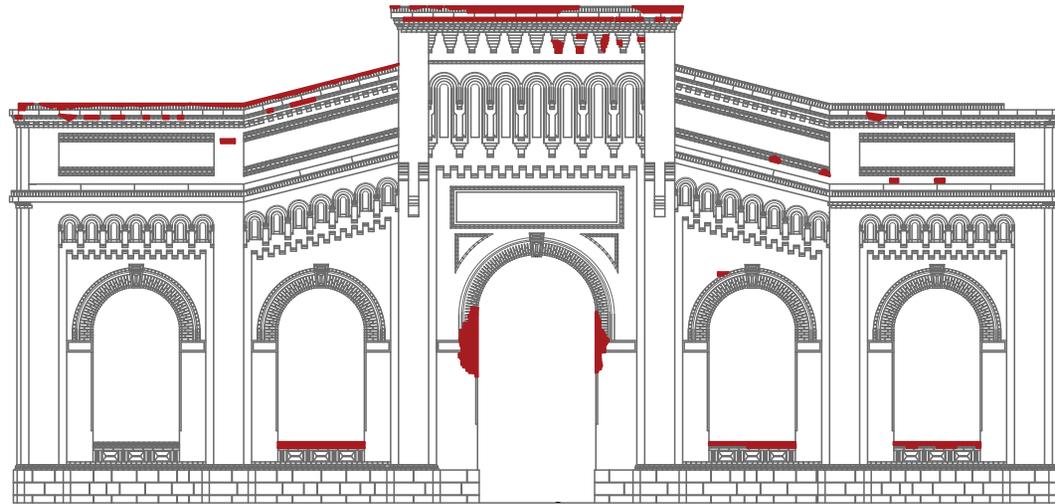
Abb.119 Schadenskartierung Südfassade

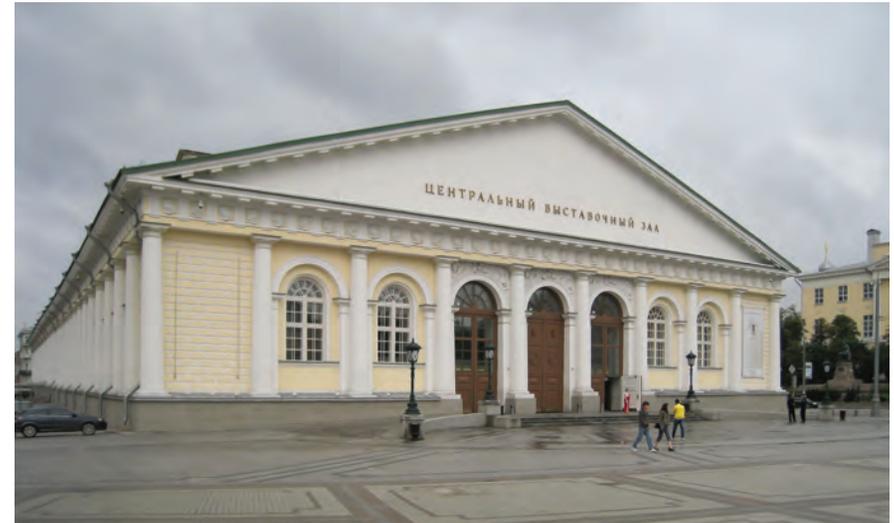
Abb.122 Reithalle in Moskau am Reithausplatz (Manezhnaya)

Abb.123 Skizze Dachaufbaus und Innenraum der Reithalle in Moskau

Die Reithalle in Moskau (1817-1825), erbaut in neoklassischem Stil, ist 45 m breit und 180 m lang.

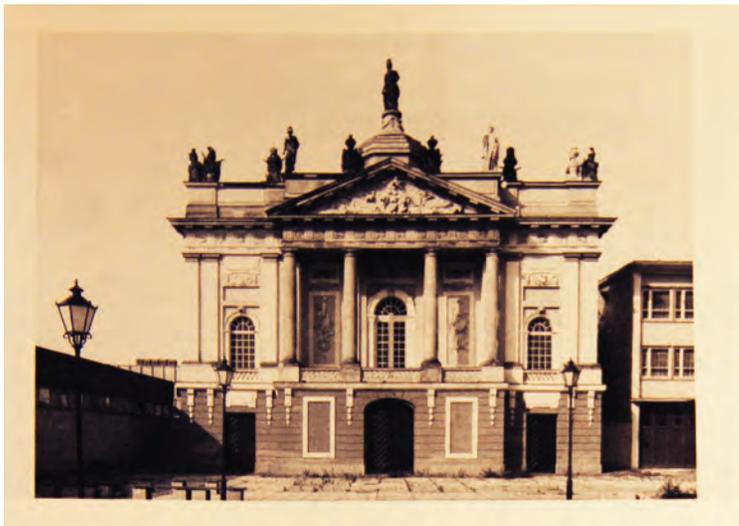
Abb.125 Potsdam, Reit- und Exerzierhaus

Liliane Skalecki erläutert das 1734 erbaute Reit- und Exerzierhaus in Potsdam, ein 185 m langes Fachwerkgebäude von Peter von Gayette. Der Innenraum ist schlicht gehalten, die Fassaden ohne großen künstlerischen Aufwand erbaut.

Allerdings wurde 1781-1785 das Gebäude erweitert und umgebaut. “Der einfache rechteckige Bau mit einer Frontweite von 23 m ist in fünf Achsen unterteilt. Über einem Fugenschnittsockel erhebt sich ein kolossales Hauptgeschoß mit einer toskanischen Pilasterordnung, von einem mächtigen Triglyphengebälk und einer hohen Attika abgeschlossen. Den drei mittleren Achsen ist eine “Tempelfront” mit Dreiecksgiebel vorgelegt.¹” Hier verraten Waffenarrangements den Militärcharakter des Reithauses.

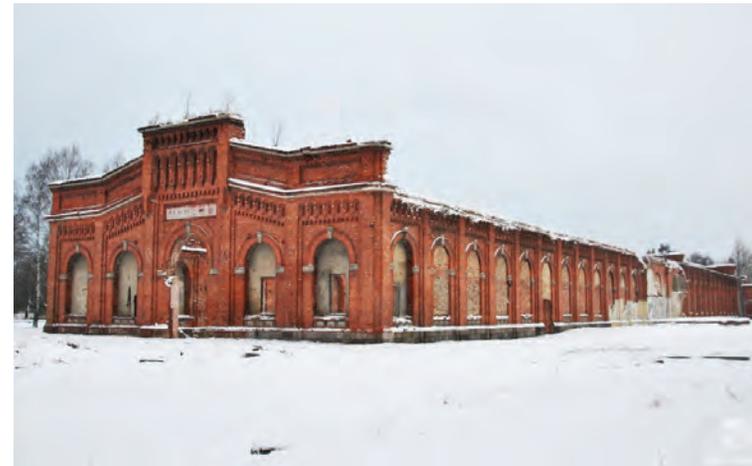
Abb.141 Reithalle in Karosta

Es ist nicht einfach, die architektonische Stilrichtung der Fassaden zu erkunden. Die Formen lehnen sich an der Backstein-Spätromanik an, ebenfalls mit Renaissance Elementen, bei den Ornamenten der großen Bogenfenstern mit dekorativen Schlusssteinen.

Epochenbezogen kann man über Nationalromantik sprechen, vertreten durch Baustoffe, deren Oberfläche unbehandelt belassen worden ist: Ziegelrohbau, Sockel aus dunklem Granitstein, unverputzte Dekorelemente aus Zement. Nationalromantik ist hauptsächlich in den skandinavischen Ländern verbreitet (Finnland, Schweden, Norwegen), entwickelte aber lokale Formen auch in Russland, nämlich Sankt Petersburg (unter dessen primären Einfluss der Masterplan für Karosta stand).

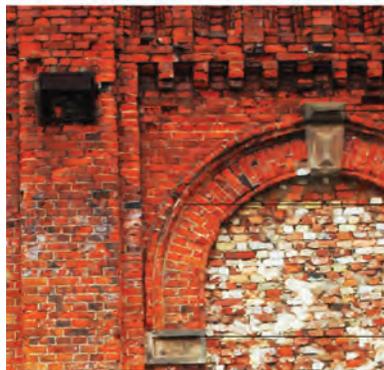
Abb.142 Fassadendekor

dekorativer Schlussstein aus Zement
von Renaissance Einfluss

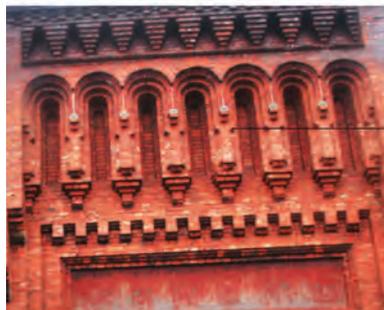
über Eck gekehrter Baustein
bildet kleine dreieckige Flächen

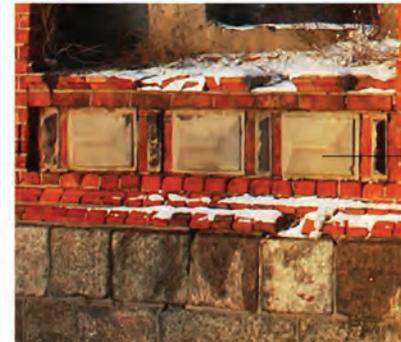
Abb.143 Fassadendekor

Fassadendekor aus Zement
von Renaissance Einfluss

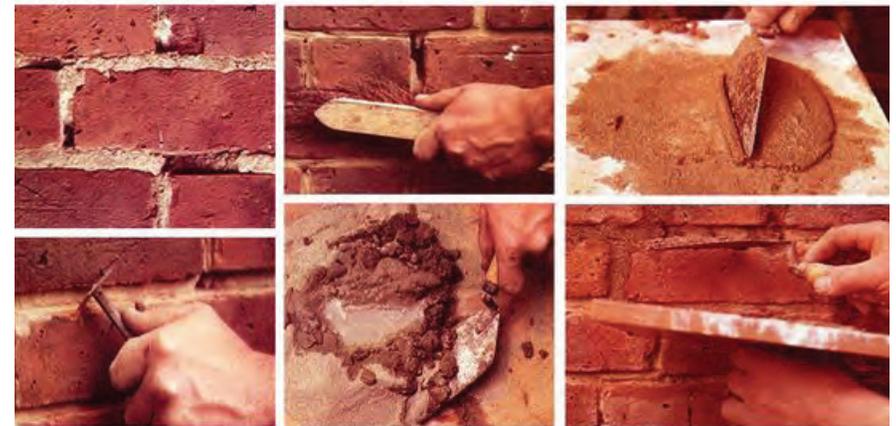
Abb.146 Verfahren für Neuverfugung/Bindemittelergänzung

Im Bereich der Risse und Lockerungen wäre eine Mörtelergänzung die beste Herangehensweise für Instandsetzung. An Stellen mit größerem Schadensausmaß sowie Fehlstellen im Mauerwerk sind diese durch eine Neuaufmauerung mit optisch vergleichbaren Backsteinen (siehe Altbestand) zu rekonstruieren. Zur Behebung der Bindemittelauswaschung wird eine Injektion von Kalkmilch (Kalksinterwasser) angeraten. Sollte diese Maßnahme nicht die gewünschte Mauerwerksfestigkeit sicherstellen, ist in Absprache mit Fachkräften eine alternative Lösung zu suchen (Injektion Zementsuspensionen oder komplette Neuverfugung).

Stark beschädigte Backsteine, die das benachbarte Mauerwerk beeinträchtigen können, sollen entfernt und ersetzt werden. Oberflächlich beschädigte Bausteine können herausgenommen und um 180 Grad umgedreht zurück eingelegt werden.

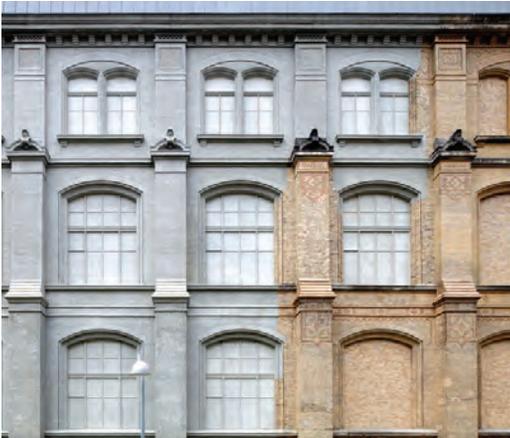
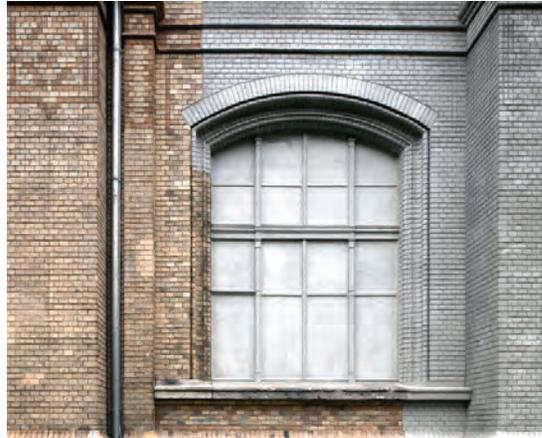
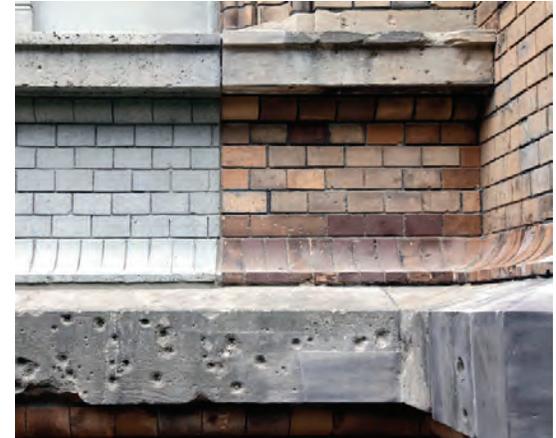
Eine kostengünstigere und schneller umsetzbare Methode für die Ergänzung der beschädigten Wandpartien wäre die Herstellung von Betonteilen mit Backstein-Optik (wie bei der rekonstruierten Fassade des Naturkundemuseums Berlin von Diener & Diener), nach dem entnommenen 3D Negativ oder Silikonabdruck.

Falls man der Optik des Backsteins noch näher kommen möchte, ist es möglich, Beton mit roter Pigmentierung einzusetzen. Auf dieser Weise kann man selbst an einem nicht sehr regelmäßigen Umriss des Mauerwerks anschließen.

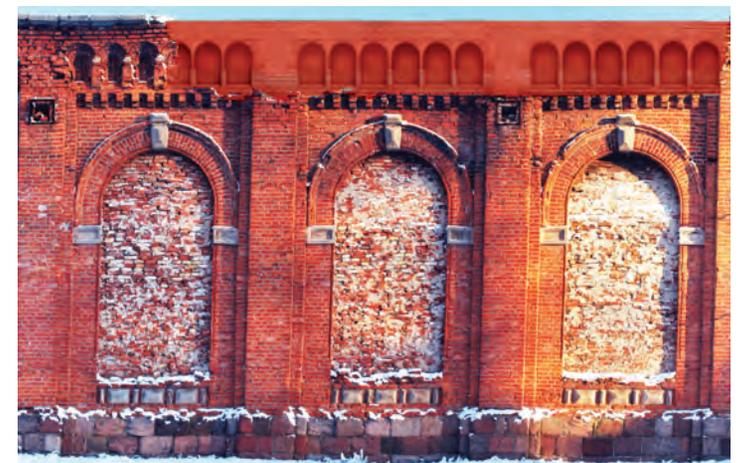
Abb.152 Rekonstruktion

Für die Wiederherstellung können die stärker beschädigten, ausgefranzten Mauerkanten mit 3D Laserscanner vermessen oder mit Gips- oder Silikonabdruck aufgenommen werden.

Als vorgehende Maßnahme muss die bestehende Rissoberfläche von Schutt und Ziegelscherben gereinigt werden, ebenfalls von nachträglich notdürftig eingesetzten Bausteinen.

Die erwünschte Methode, die auch einen sehr sorgfältigen Umgang mit dem Bestand darstellt, wäre die Ergänzung des Mauerwerks mit neuen Ziegeln.

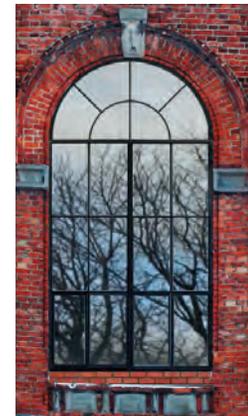
Abb.160 Visualisierung

Für die Neuverglasung der Fenster wird das ursprüngliche Modell in Betracht genommen, allerdings sind durch die gegenwärtige Technologie größere Fensterscheiben erlangbar. Die Herangehensweise ist klassisch, aber nicht zu historisierend.

Es werden Zweifach-Isolierglasscheiben in dünnen Metallrahmen vorgeschlagen. Holz wurde ebenfalls in Betracht genommen, aber Metall wird bevorzugt, um der Textur- und Formensprache des roten Backsteins keine Konkurrenz zu bieten.

Die unteren Fensterscheiben sollen geöffnet werden können.

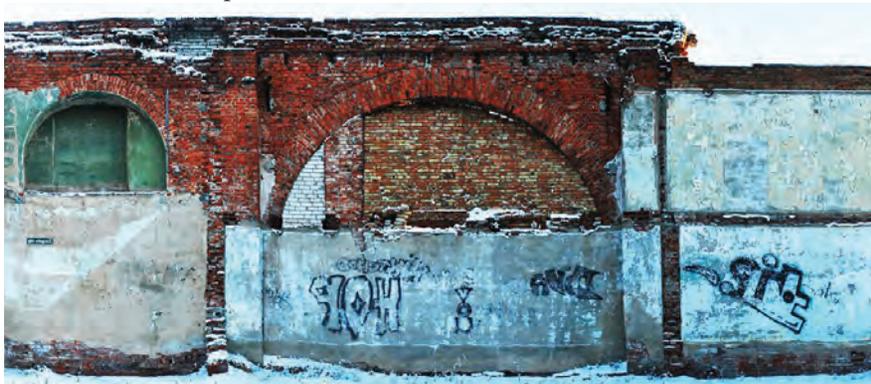
Abb.167 Bestand Kapellenwand

Dieser Mauerteil unterging vielen schädlichen Baueingriffen. Erhalten von der Originalstruktur sind der große Ziegelbogen und der kleine linke Bogen, wo das Chorbalkon war. Die Bögen wurden später zugemauert und teils verputzt. Der rechte Mauerteil wurde zerstört, samt Chorbalkon und Bogen, die hier vorhandene Substanz ist jünger. Sowohl das originale Architekturwerk als auch die schädlichen nachträglichen Eingriffe wurden von der russischen Militärverwaltung veranlässigt, in zwei verschiedenen, signifikanten Zeitpunkten der Geschichte Russlands.

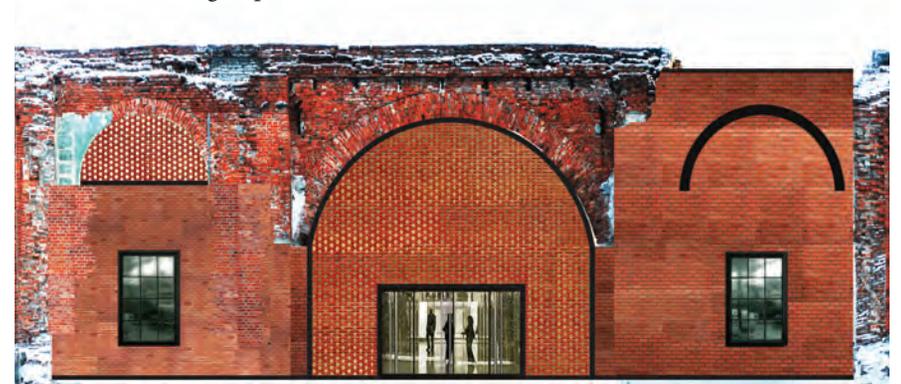
Abb.169 Vorschlag Kapellenwand

Die alten Bögen werden von der Zumauerung freigelegt, verglast und über die Glasscheibe wieder zugemauert, allerdings mit einem Raster voneinander versetzter Ziegeln.

Die Zumauerung besteht, aber sie ist permeabel und wird zum Fassaden-Gestaltungselement.

Das verpflichtet uns, das Kunstwerk sowie ihre Vergewaltigung als zwei Seiten aus demselben Buch der Hafengeschichte zu betrachten. Das Konzept für die Neugestaltung der Kapellenmauer baut auf diese Dualität auf.
