Ioana Paula Negrut
Technische Universität Wien
Betreuer: Univ.Prof. Dr.phil. Nott Caviezel

Rückgewinnung der Militärreithalle in der Hafenanlage Alexander III "Karosta" in Liepāja

Einleitung.
Absicht und Strategie

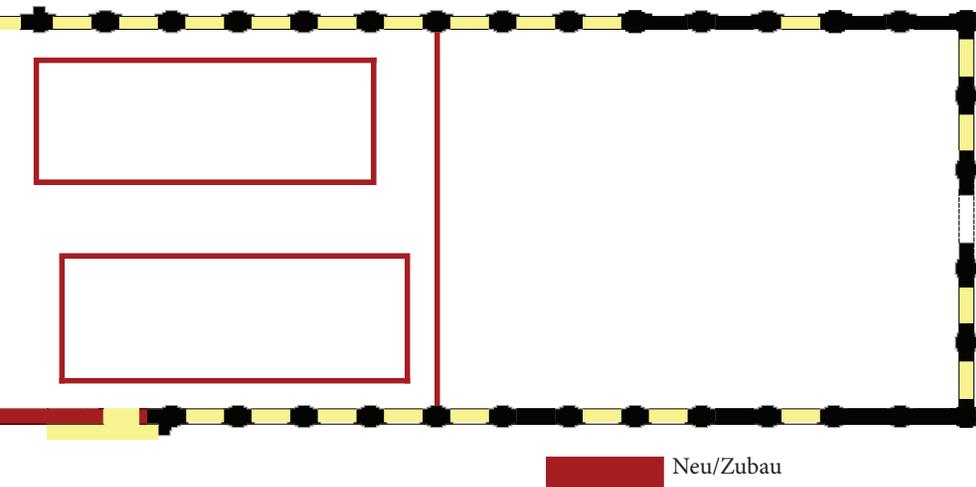
Der Aufbau des Fachwerks besteht aus Winkelstahl-Profile. Auf dem Fachwerk werden I-Träger gestützt, die die Dachhülle tragen.

Abb.171 Skizze über die bestehenden, abgerissenen und neu gebauten Wände

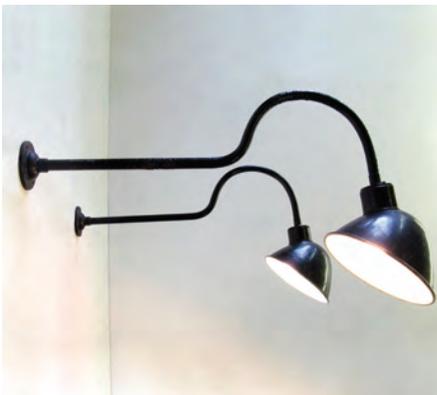
An der Backsteinmauer der engen Flure würden Wandleuchten mit dem klassischen industriellen Stil alter Außenleuchten und sichtbarer Glühbirne angemessen sein. Der Wallwasher-Effekt vom indirektem Licht an die Rohziegelwände soll ebenfalls erzielt werden.

Abb.195 Industrielle Wandleuchte mit Wallwasher Effekt

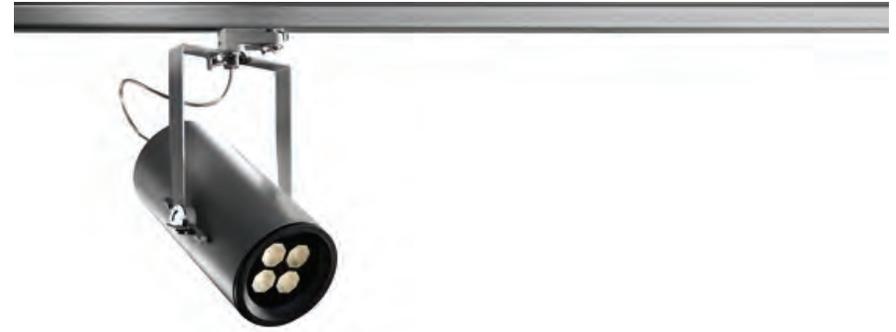
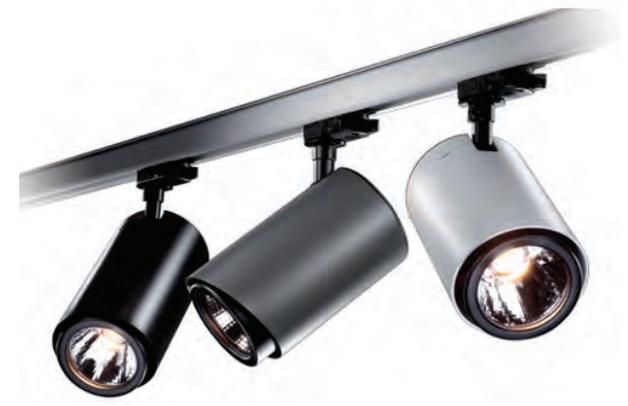
Die Beleuchtung der Tanzbühne erfolgt mittels auf Stromschiene aufgehängten LED Strahlern, ebenfalls mit möglichst hoher Farbwiedergabe.

Zwecks der Schattenminimierung sollen die Strahler so installiert sein, dass sich deren Lichtstrahlen kreuzen.

Abb.201 LED Strahler von Targetti

Abb.202 LED Strahler von Targetti
