## **DIPLOMARBEIT**

**Dachgeschoßausbauten in Wiener Gründerzeithäusern und ihre Auswirkungen auf den  
baulichen Bestand**

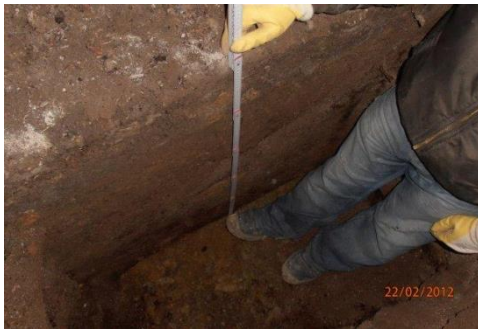
Abb.86 Fundamentuntersuchung

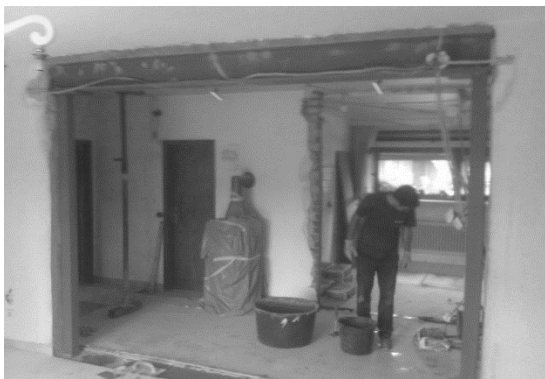
Abb.91 Stahlrahmen

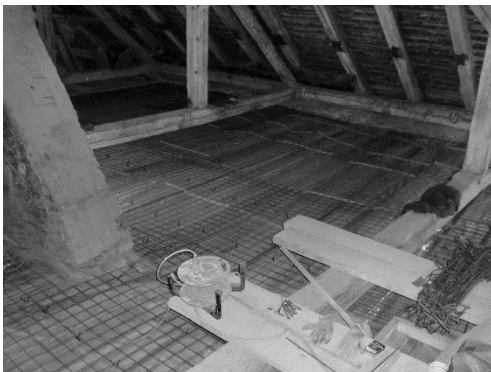
Abb.97 Verbunddecke Dachgeschoß

In Bezug auf Dachgeschoßausbauten liegen unmaßgebliche Änderungen dann vor, wenn diese in Leichtbauweise errichtet werden, maximal zwei Nutzungsebenen aufweisen und der Ausbau innerhalb eines 45° Dachumrisses erfolgt. Darüber hinaus sind Dachaufklappungen, Gaupen sowie Terrassen zulässig. Unter Leichtbauweise werden Holzkonstruktionen oder Holz-/ stahlkonstruktionen verstanden, die nach brandschutztechnischen Erfordernissen verkleidet werden. Bei typischen Wiener

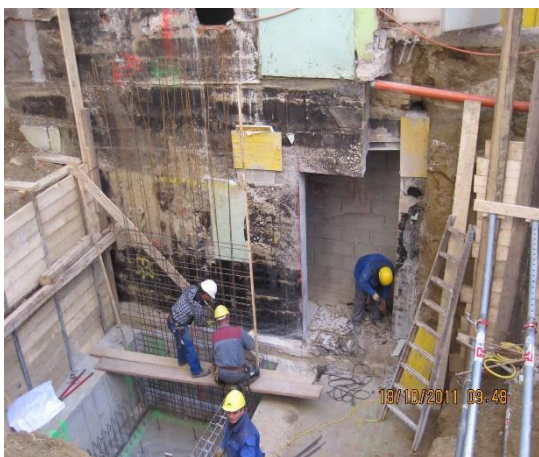
Abb.117 Wohnhaus Nußdorferstraße 69,  
Fundierungen für Zubau, DG - Ausbau 2011

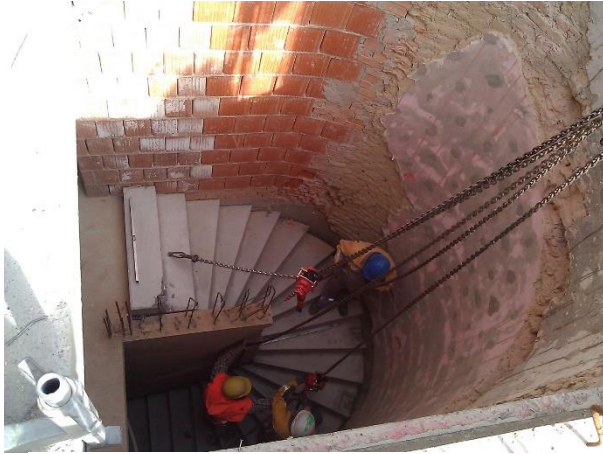
Abb.122 Wohnhaus Nußdorferstraße 69, Umbau  
Bestandstreppe, DG - Ausbau 2011

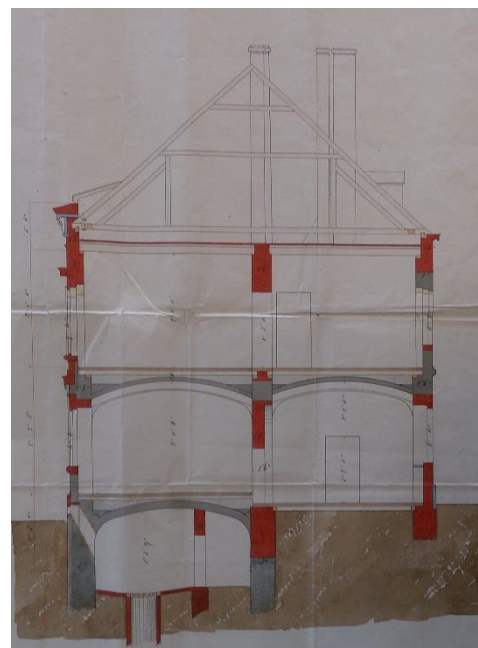
Abb.132 Stadtpalais Theresianumgasse 33, Gebäudeschnitt 1862, Errichtungsjahr 1831

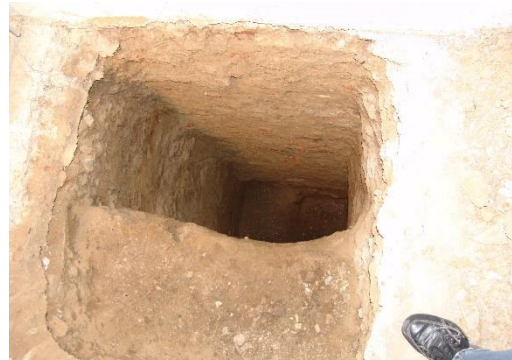
Abb.164 Elisabethstraße 3, Fundamentuntersuchung 2012

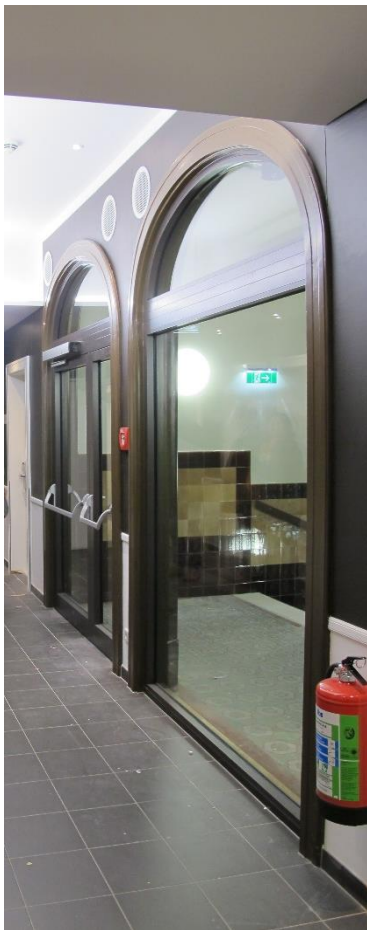
Abb.174 Elisabethstraße 3, Brandschutzportal zur Schleuse, DG-Ausbau und Umbau 2013

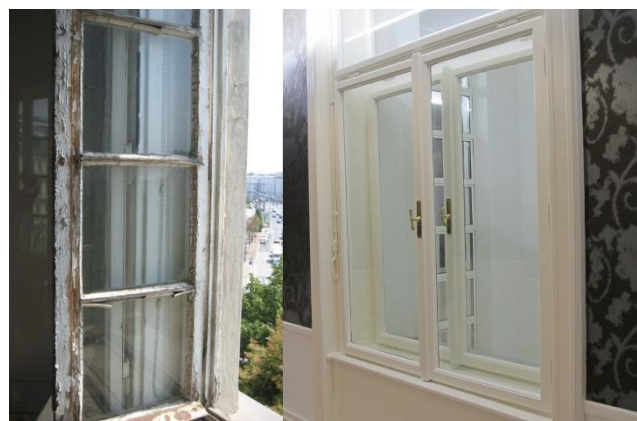
Abb. 188. Elisabethstraße 3-5, Fenster vor und nach Sanierung, DG-Ausbau und Umbau 2013
