TECHNISCHE
UNIVERSITÄT
WIEN

DIPLOMARBEIT

Die Synagoge in Bruck an der Leitha Digitale Rekonstruktion und Umnutzung

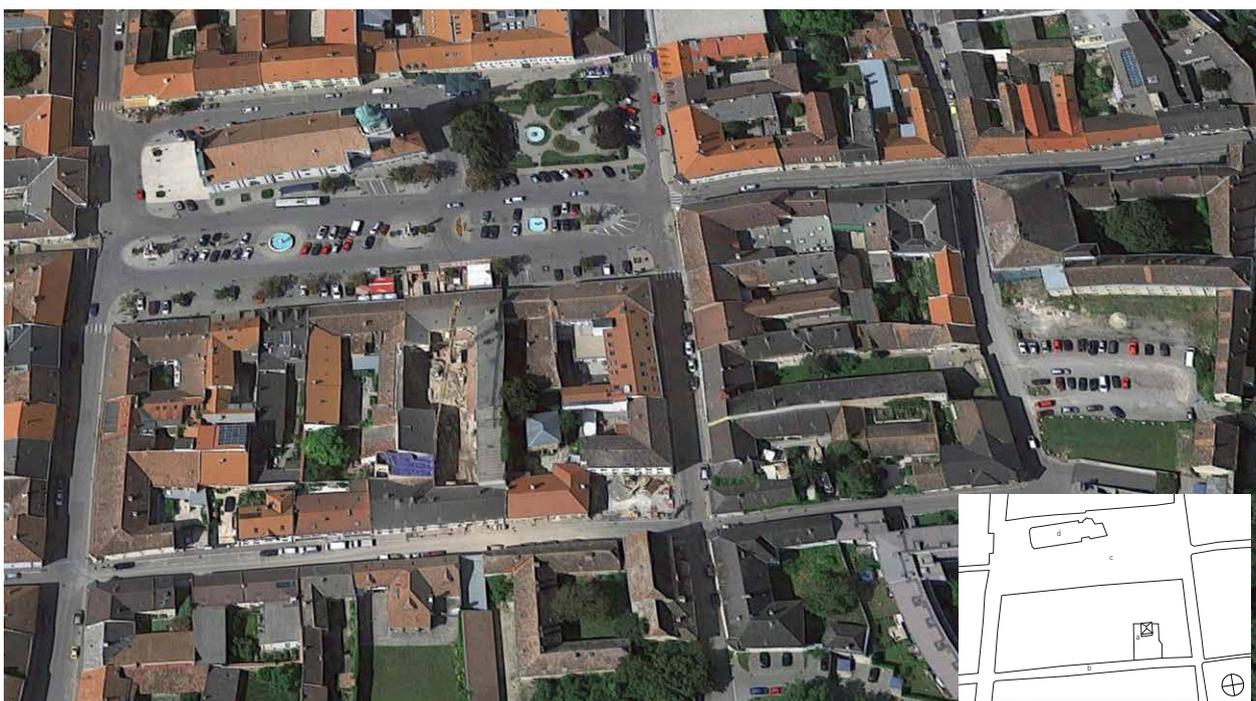
- 21 Luftaufnahme von Bruck an der Leitha: a Synagoge und Grundstück, b Schillerstraße, c Hauptplatz, d Kirche
- 22 Synagoge Bruck im Jahr 2004, Ansicht von Osten
- Innenraum, heutiges Obergeschoß, Fotos aus dem Jahr 2009:
- 23 Gewölbe mit Zusatzrippe und Fensterrosetten
- 24 Westwand mit Gewölbeansatz unterhalb der später eingezogenen Holzbalken
- T2 Tabelle der wichtigsten Abmessungen der Synagoge

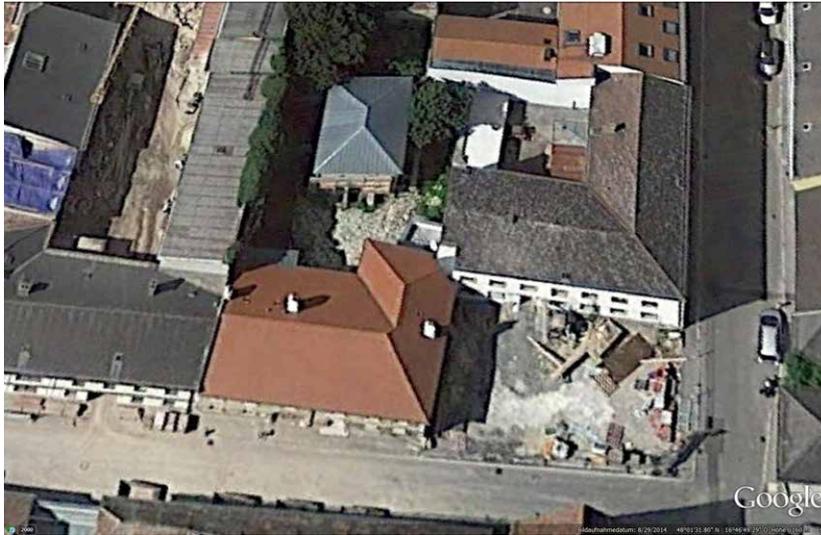
- 25 Mittelalterliche Synagogen in Sopron und...
- 26 ...Prag
- 27 Schrägaufnahme
- 28 Lageplan

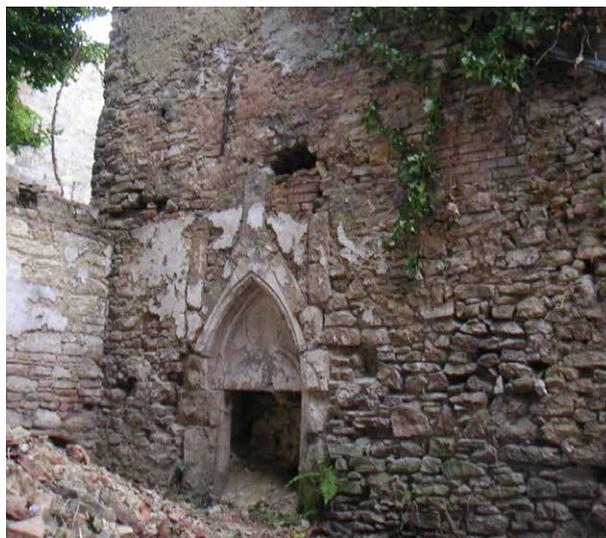
- 29 Befundung Südfassade, Skizze 2005
- 30 Südfassade mit teilweise freigelegtem
ehemaligem Eingangsportal, Foto 2005
- 31 Photogrammetrische Aufnahme
Ostfassade, 2012
- 32 Befundung Ostfassade, 2012
(alle weiteren Fassaden sind im Anhang
enthalten)
- 33 Das freigelegte Portal, Foto 2012

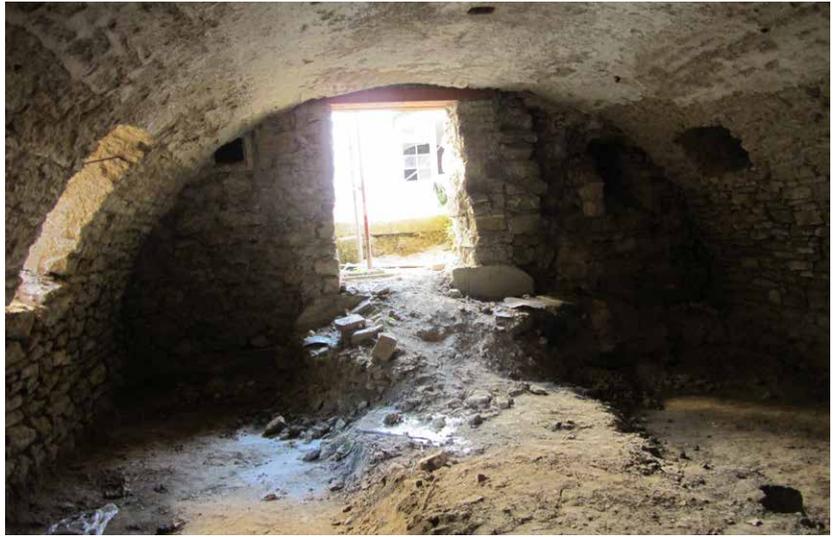
- 34 Typologische Einordnung von mittelalterlichen Synagogen (v.l.n.r.): Saaltyp (oben): Wien, erste Bauphase – Sopron, Gemeindesynagoge – Bruck/Leitha
Hallentyp (unten), mehrschiffig mit zentralen Stützen: Wien (zweite Bauphase) – Prag, Altneusynagoge
- 35 Tonnengewölbe über dem Untergeschoß mit dem Eingang im Osten im Bereich der Thoranische, in der Mitte das heutige Niveau, seitlich Grabungen um Hinweise auf das ursprüngliche Bodenniveau oder Fundamentreste freizulegen, Foto 2012
- 36 Außenansicht von Südosten, Foto 2012

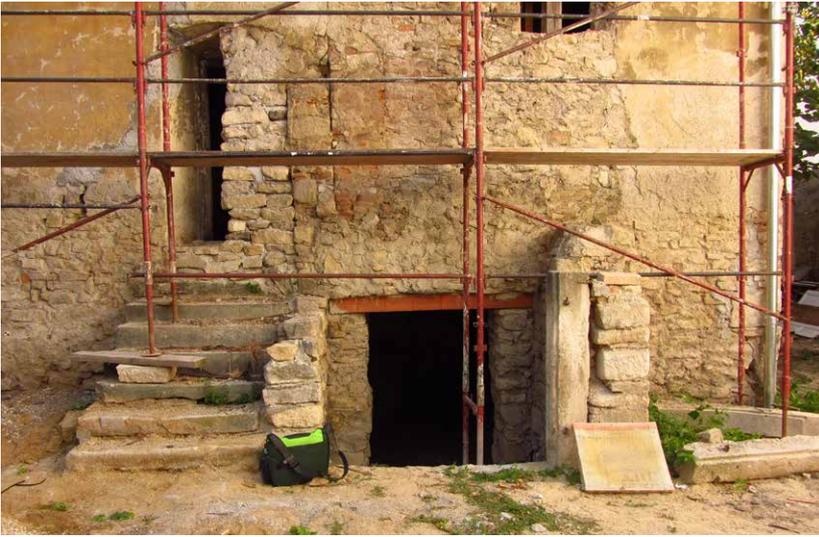
- 37 Eingang ins Obergeschoß (links oben), zur Sicherung der Wand teilweise vermauert, und Abgang ins Untergeschoß mit neuem Überlager (rechts unten), 2012
- 38 Ursprüngliches Eingangspotal in den Hauptraum, vermauert und teilweise unter dem Erdniveau, aber mit noch intaktem Tympanon, 2004
- 39 spätere Metalltüre ins Obergeschoß, 2004
- 40 Ehemaliger Synagogeneingang, wieder freigelegt und mit abgestützem Tympanon, 2012
- 41 Fenster in der Ostwand oberhalb der Türe (Innenansicht), 2009
- 42 Das wieder freigelegte schmale Nordfenster (Außenansicht), 2012
- 43 Eines der beiden Fenster Richtung Westen (Innenansicht); im unteren Drittel ist die Vermauerung ersichtlich, 2012

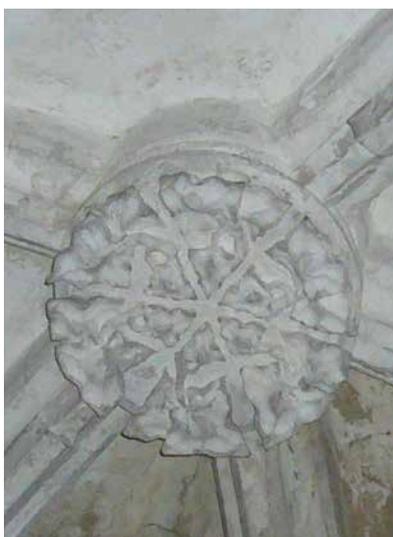
- 44 Schlusssteine des westlichen (mit Pflanzenmotiv) und ...
- 45 ... östlichen Gewölbejochs (Rosette mit sich öffnenden Blättern) (9, S. 336)
- 46 Innenraum, 3D Zeichnung
- 47 Faltkonsole mit Zackenkranz Rippenansatz
- 48 Gewölberippe mit einem der Aufhängepunkte
- 49 Gewölbe (ost), 2009
- 50 Gewölbe (west), 1981
- 51 Sehschlitz (an der Außenseite vermauert)
- 52 heutiges Untergeschoß mit Tonnengewölbe und Eingang an dessen Stelle sich die Nische für den Thoraschrein befunden haben muss (Ostwand)
- 53 Westwand mit Sehschlitzen

Eine Besonderheit des Innenraumes in Bruck an der Leitha birgt die Ausführung des Gewölbes: Ein zwei-jochiges Kreuzrippengewölbe mit zwei zusätzlichen Rippen, die – jeweils eine – zur Mitte der Ost- beziehungsweise der Westwand verlaufen, schließt den Raum nach oben hin ab. Durch diese beiden Gewölberippen werden trotz des nur ein Joch breiten und zwei Joch langen Gewölbes vier identische Wandansichten erzielt, wenn auch aufgrund des rechteckigen Grundrisses mit unterschiedlicher Breite. Gestützt werden die Rippen auf sehr niedrige, bis unter die Fensteröffnungen reichende Konsolen. Nur die mittlere Rippe der Ostwand mündete bereits in größerer Höhe in eine Konsole, da sich darunter der Thoraschrein befunden hat (beides, Rippe und Konsole, ist aber nicht mehr vorhanden). Zwei unterschiedlich gestaltete, aber gut erhaltene Schlusssteine in den Scheitelpunkten der Gewölbehälften bilden den oberen Abschluss.

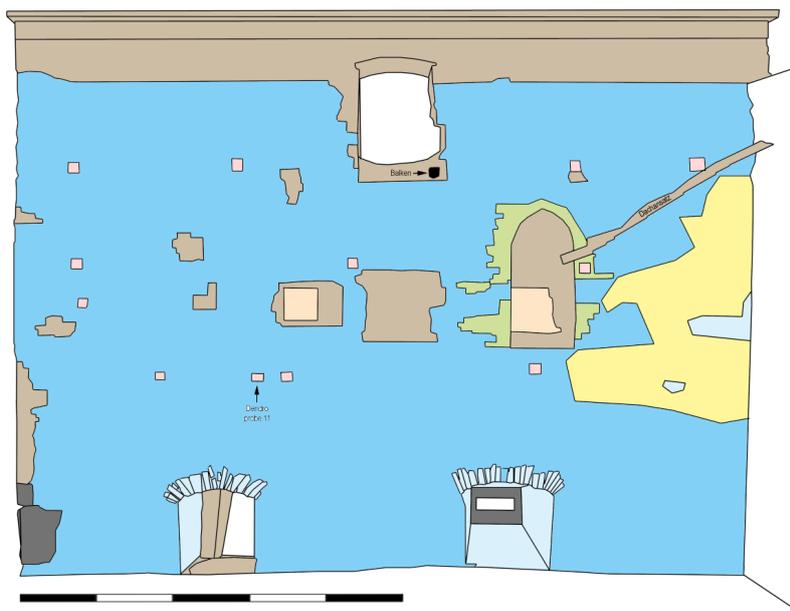
- 54 Holzbalken
- 55 Moderne Ziegel und Reste von Abbruchmauern für spätere Ausbesserungen, Änderungen und Aufstockungen
- 56 Bruchsteinmauerwerk
- 57 Putz
- 58 Mittelalterliche Ziegel
- 59 gehauene Steinelemente
- 60 Materialkartierung am Beispiel der Nordwand

| ■ Bruchsteinmauerwerk | ■ Gerüst- bzw. Balkenlöcher | ■ mittelalterliche Ziegel |

An verschiedenen Stellen sind Abwechslungen der Materialien zu erkennen, was wichtige Rückschlüsse auf vergangene Umbauten ermöglicht. Haben noch andere Baelemente als der Dachstuhl aus Holz bestanden, gibt es heute keine Belege mehr dafür. Einzig leere und vermauerte Balkenlöcher an den Außenwänden zeugen aber vom – zumindest temporären – Einsatz des Materials.

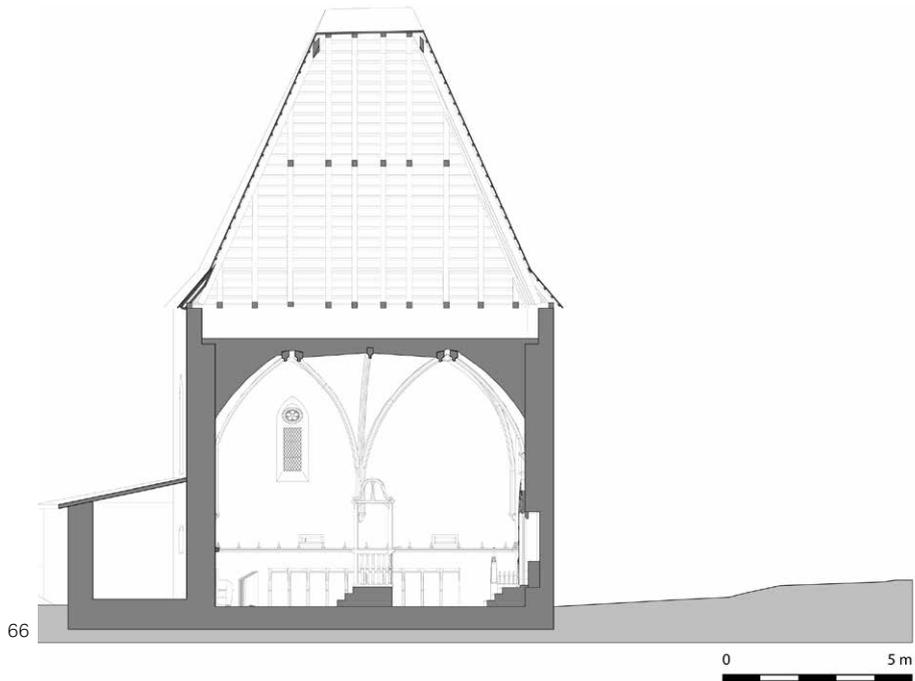
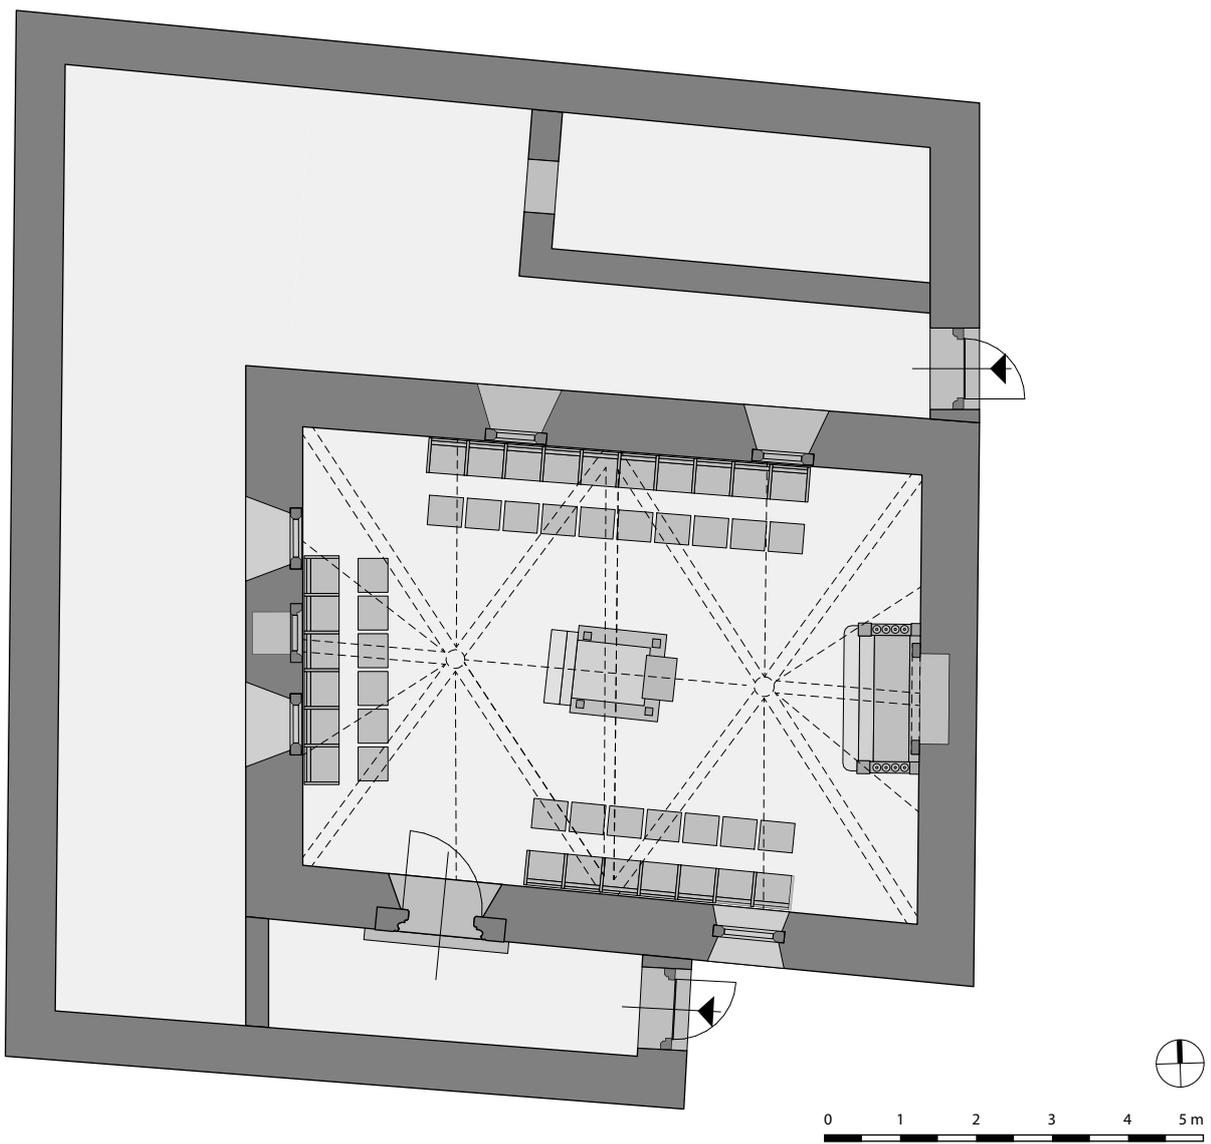
- 66 Längsschnitt, M 1:200
- 67 Grundriss, Schnittebene durch
Schallöffnungen und Nebenräume,
M 1:100
- 68 Grundriss, Schnittebene durch
Hauptfenster, M 1:100
- 69 Rendering, Innenraum, Blick in Richtung
Westen (hinten)
- 70 Rendering aus der Vogelperspektive
- 71 Rendering des Innenraums mit
Thoranische
- 72 Rendering, Blick von der Straße

Auf den folgenden Seiten werden die Ergebnisse in Form von Renderings und planlichen Darstellungen dargestellt. Alle Abbildungen wurden aus dem 3D-Modell generiert.

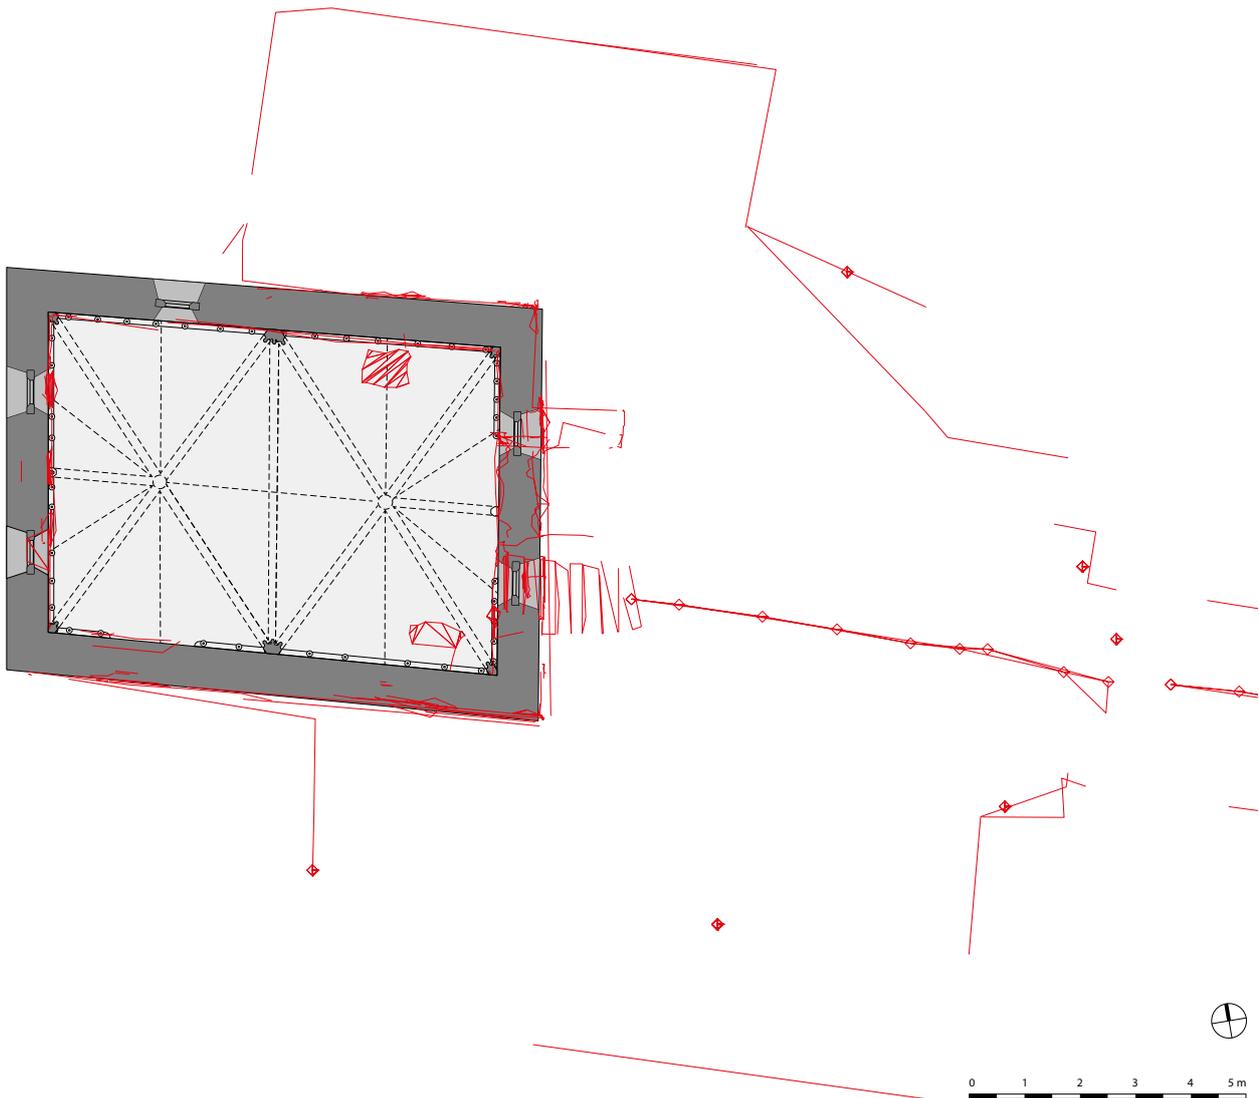
- 85 Überlagerung des Grundrisschnitts aus dem 3D-Modell mit den von Herrn Paulus zur Verfügung gestellten Messdaten (rot)
- 86 Variante mit Walmdach, Rendering
- 87 Variante mit Satteldach, Rekonstruktion (Paulus)
- 88 Rekonstruktion der Höhe und Dächer der Frauenschule und Nebenräume
- 89 Schallluke, Rendering
- 90 Schallfenster in der Synagoge Sopron
- 91 Das Spähfenster neben dem Haupteingang, Rendering
- 92 2012 freigelegtes Spähfenster der Südwand
- 93 Spitzbogenfenster, Rendering
- 94 Fensterzeichnungen, Ausschnitt aus der Bauaufnahme der TU-Wien
- 95 Türe der Alt-Neu-Synagoge in Prag
- 96 Eingangstüre, Rendering
- 97 freigelegtes Portal des Hauptraums der Synagoge Bruck an der Leitha
- 98 Portal, Rendering

Die Umriss des Hauptraums konnten direkt von den noch bestehenden Mauern abgeleitet werden. Die digitale Vermessung des Grundrisses mittels Lasertachymeter durch die TU Braunschweig unter *Simon Paulus* bildet dafür die Grundlage.

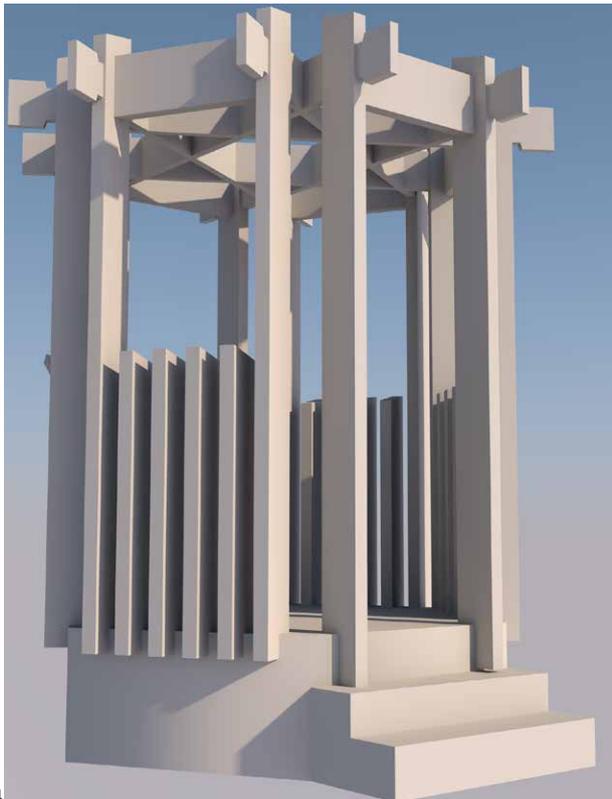
104 Bima, hexagonale Variante, Rendering
(Modellierung: Sandra Glatz)

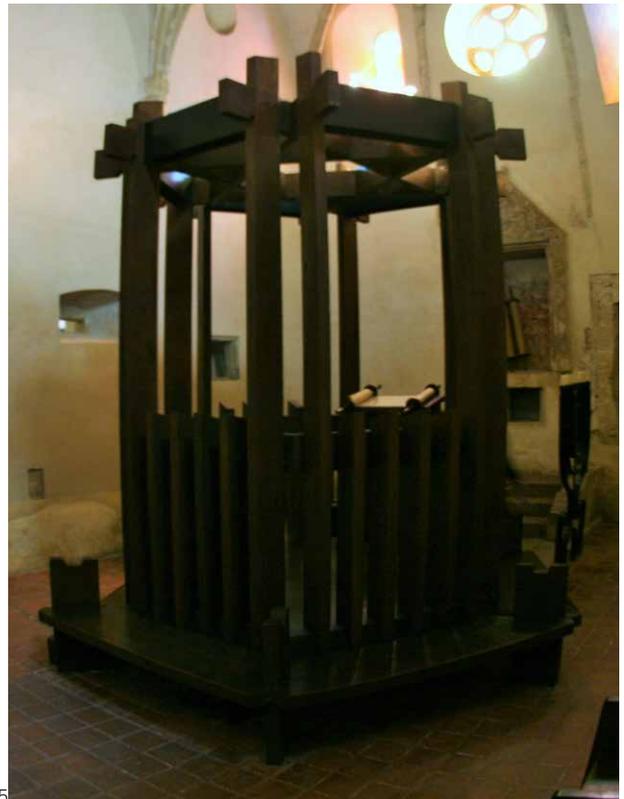
105 Rekonstruktion einer Hexagonalen Bima in
der Synagoge Sopron

Während es sich bei den beiden Gewölben in Miltenberg und Bruck um zweijochige Grundrisse handelt, wurde diese Art der Wandgliederung auch in dreijochigen Gebäuden, wie zum Beispiel der Gemeindesynagoge Soprons, verwendet. Hier gliedern zwei zusätzliche Gewölberippen die Schmalseiten.

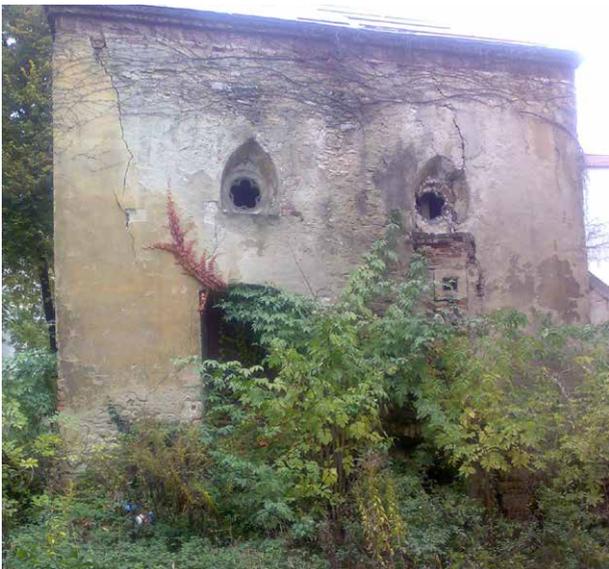
113 Synagoge Bruck im Jahr 2007 vor Beginn und ...

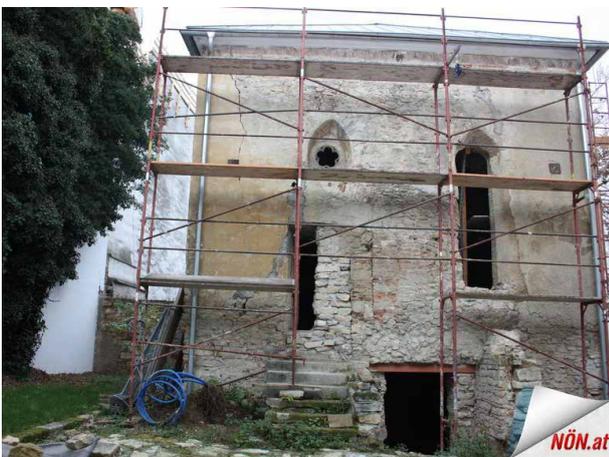
114 ... während der Restaurierung mit wieder freigelegtem Spitzbogenfenster in der östlichen Wand (2014)

Erste Arbeiten in diesem Bereich sind bereits erfolgt. So wurde zum Beispiel das einsturzgefährdete Gewölbejoch im Osten abgestützt – eine grundlegende Sanierung ist hier aber noch erforderlich. Auch die Sicherung und Beseitigung der Risse der Außenmauern muss noch vervollständigt werden. Als Schutz vor weiterer Beschädigung durch Witterungseinflüsse ist ein neuer Putz der Außenwände notwendig.

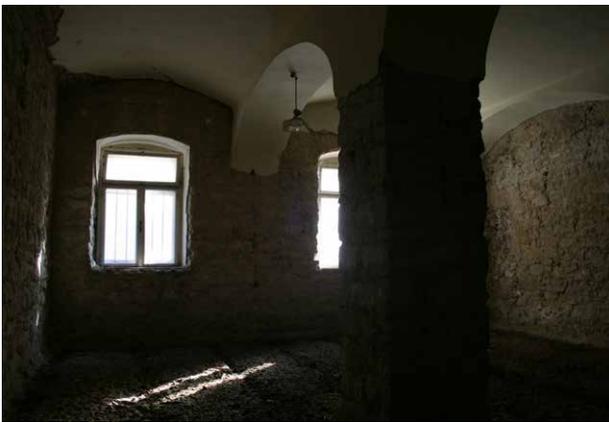
115 Wohnhaus an der Schillerstraße während der Renovierungsarbeiten 2009 im Innenraum und ...

In den letzten Jahrzehnten fristete das Haus ein eher trostloses Dasein, wurde mehr und mehr vernachlässigt und zum Schluss nur mehr von einer einzelnen Person bewohnt. Erst nach deren Auszug und dem letzten Besitzerwechsel wurde mit der Wiederinstandsetzung und Adaptierung zu einem modernen Wohnhaus begonnen.

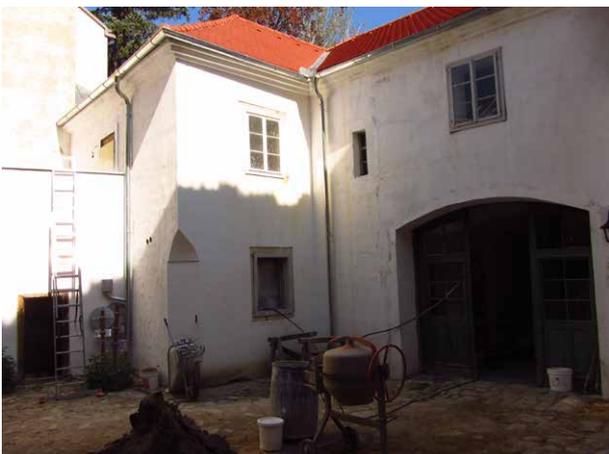
116 ... 2012 an der Hofseite

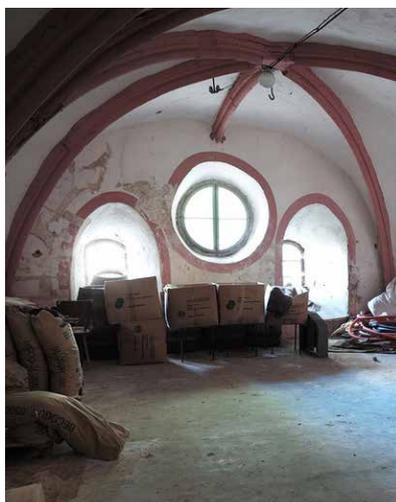
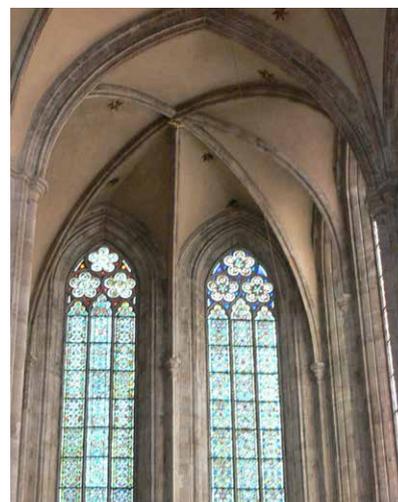
118 **Die Faltkonsolen** Synagoge Bruck/Leitha – Pfarrkirche Witzelsdorf

Die Konsolen in Bruck stimmen weitgehend mit jenen im Chor der Pfarrkirche im ca. 14 Km entfernten Witzelsdorf (Bezirk Gänserndorf) überein. Diese wird im Dehio-Handbuch, Niederösterreich nördlich der Donau, (Die Kunstdenkmäler Österreichs, herausgegeben vom Bundesdenkmalamt), Horn/Wien 1990, um 1300 eingeordnet. (20, S. 27, 53)

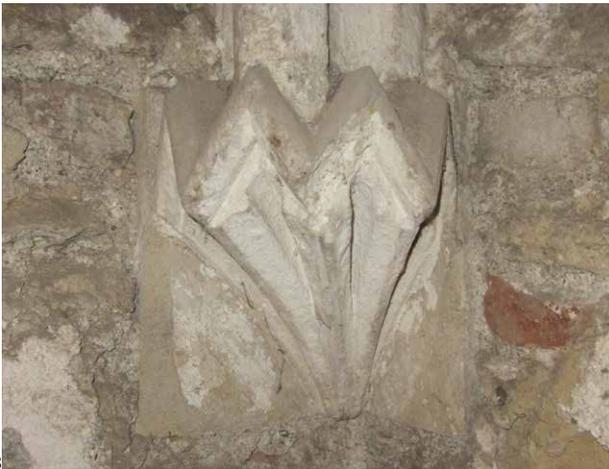
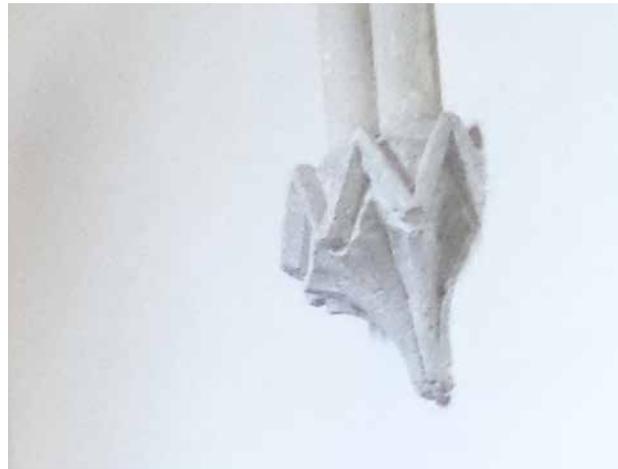
119 **Das Maßwerk der Lanzettfenster** Synagoge Bruck/Leitha – Hallenchor Stift Heiligenkreuz

Den gleichen Zeitrahmen für die Errichtung ergibt auch ein Vergleich des Maßwerks der Lanzettfenster mit jenen des Hallenchors im ca. 48 Kilometer entfernten Stift Heiligenkreuz. Genannt wird hier das Jahr 1280 als Baubeginn und 1295 für die Weihe (Markus Thome zugl. Diss. Univ. Mainz, 2005, zitiert nach Gröninger (20))

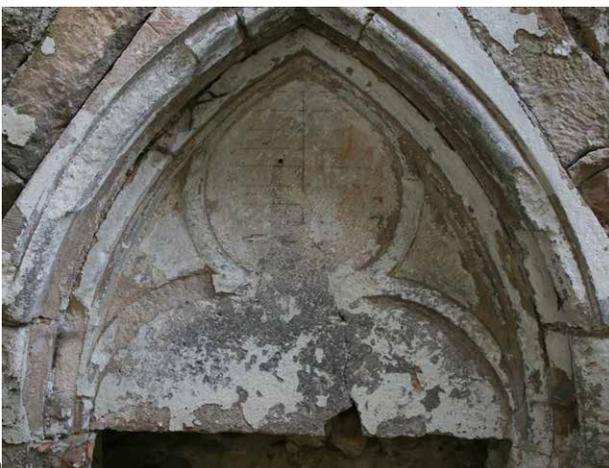
120 **Das Tympanons des Eingangsportals** Synagoge Bruck/Leitha – Kapelle bei Wettin/Deutschland

Gröninger stellt die Ausformung des Dreipassbogens der Synagoge in Bruck in direkten Vergleich mit dem Hauptportal einer wahrscheinlich aus der Zeit zwischen 1260 und 1280 stammenden Kapelle bei Wettin in Deutschland (20 S. 40).

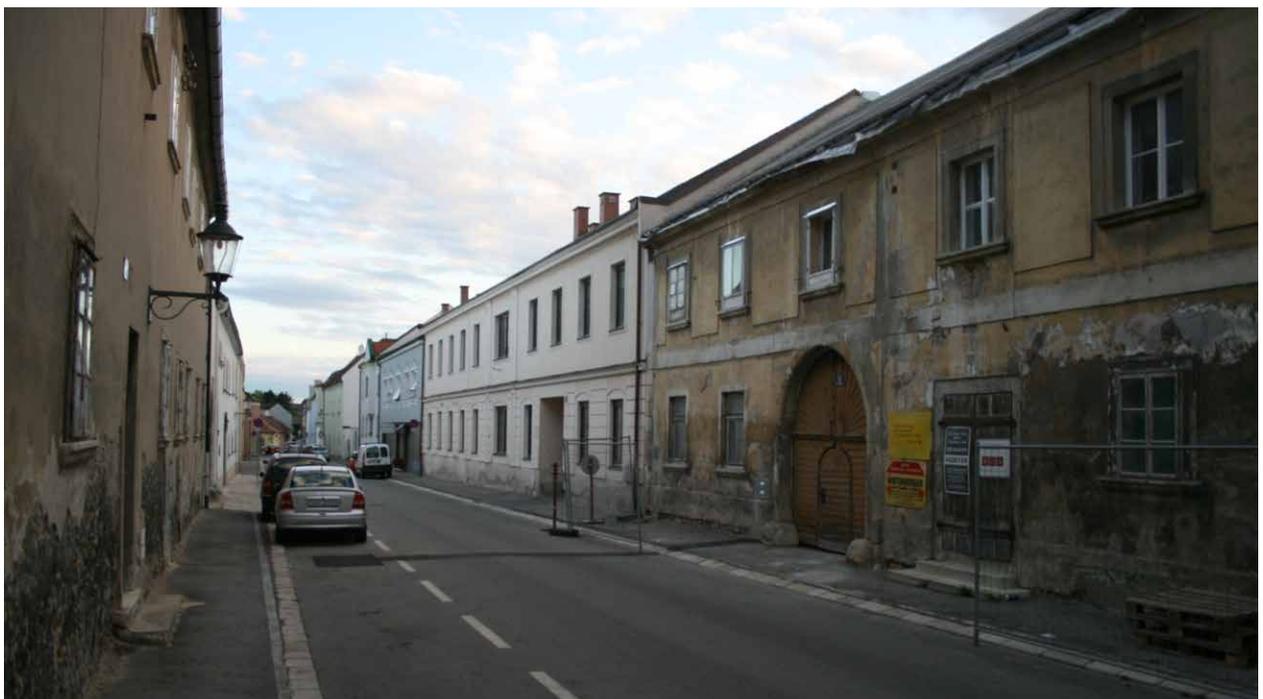
123 Ausgangssituation, Lageplan

Im historischen Altstadtteil von Bruck an der Leitha, auf einem Grundstück nur wenige Schritte östlich des Hauptplatzes, versteckt in einem Hinterhof, steht die ehemalige Synagoge. Auf dem selben Grundstück befindet sich entlang der Straße ein ebenfalls geschütztes Bürgerhaus aus dem 18. Jahrhundert. Abgegrenzt von der Straße bildet die umgebende Bebauung dahinter einen schmalen Hinterhof, der sich U-förmig um das ehemalige Synagogengebäude legt.

Westlich, direkt an der heutigen Grundgrenze, an der Rückseite der ehemaligen Synagoge, befindet sich – abgegrenzt durch eine alte, an die Wand der Synagoge anschließende, ca. 2,2 Meter hohe Steinmauer – ein langer Hof an dessen Ende ein schmales L-förmiges Wohn- bzw. Bürogebäude liegt. Dieses grenzt wiederum an den Hauptplatz und wird von diesem über einen Durchgang erschlossen. In dem, dem Hauptplatz zugewandten Gebäudeflügel, sind unter anderem Amtsräume, wie zum Beispiel Räumlichkeiten des Bauamts von Bruck an der Leitha, untergebracht.

Den Norden des bearbeiteten Grundstücks begrenzt eine Feuermauer des Gebäudes Stefaniegasse 4.

Die südliche Grundgrenze dominiert eine Feuermauer des dort befindlichen Rathauses der Stadtgemeinde Bruck an der Leitha. Deren, im Vergleich zu den umgebenden Gebäuden, große Höhe verstärkt die abgrenzende Wirkung der fenster- und türlosen Mauer weiter.

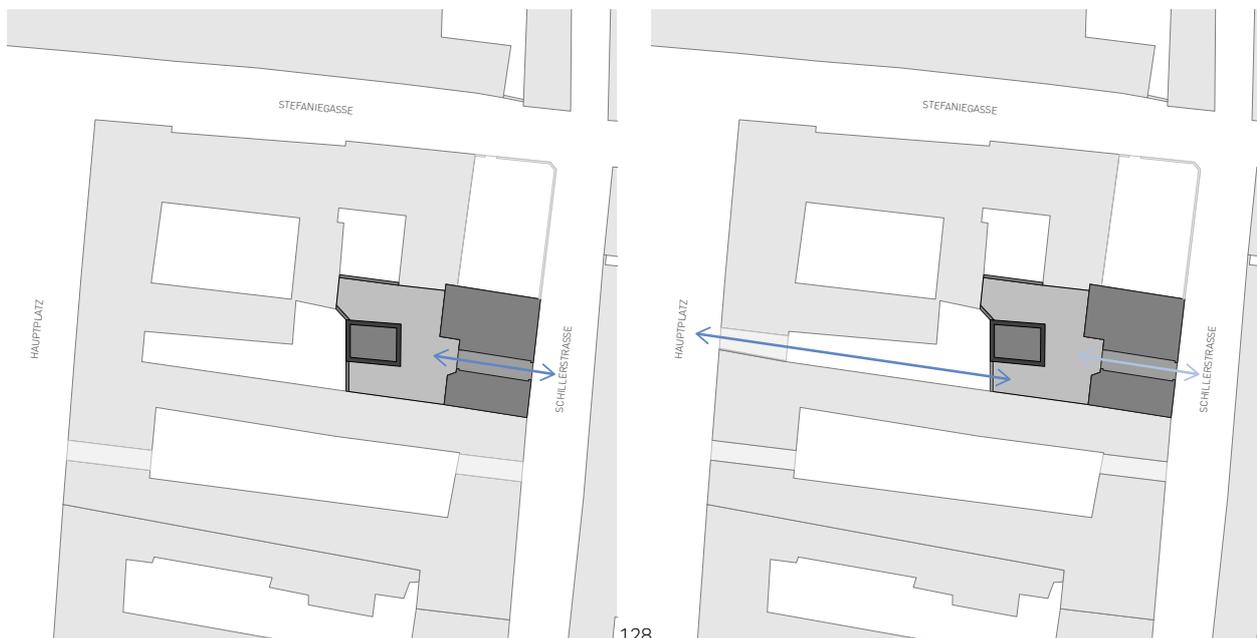
- 126 Rathaus am Hauptplatz mit den beiden Durchgängen Richtung Schillerstraße
- 127 Derzeitige Erschließung des Grundstücks
- 128 Alternative Zugangsvariante vom Hauptplatz über das Nachbargrundstück
- 129 Neuer Durchgang zum Hof des Gemeindeamts

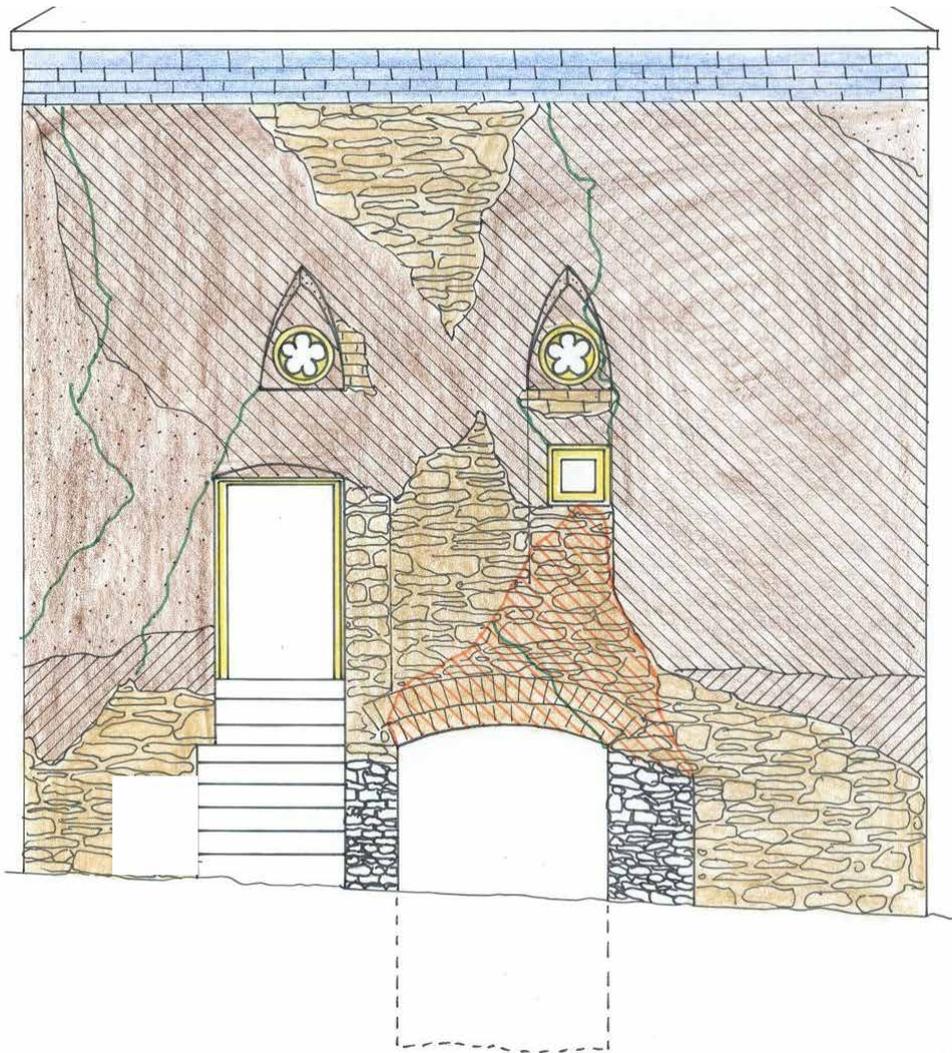
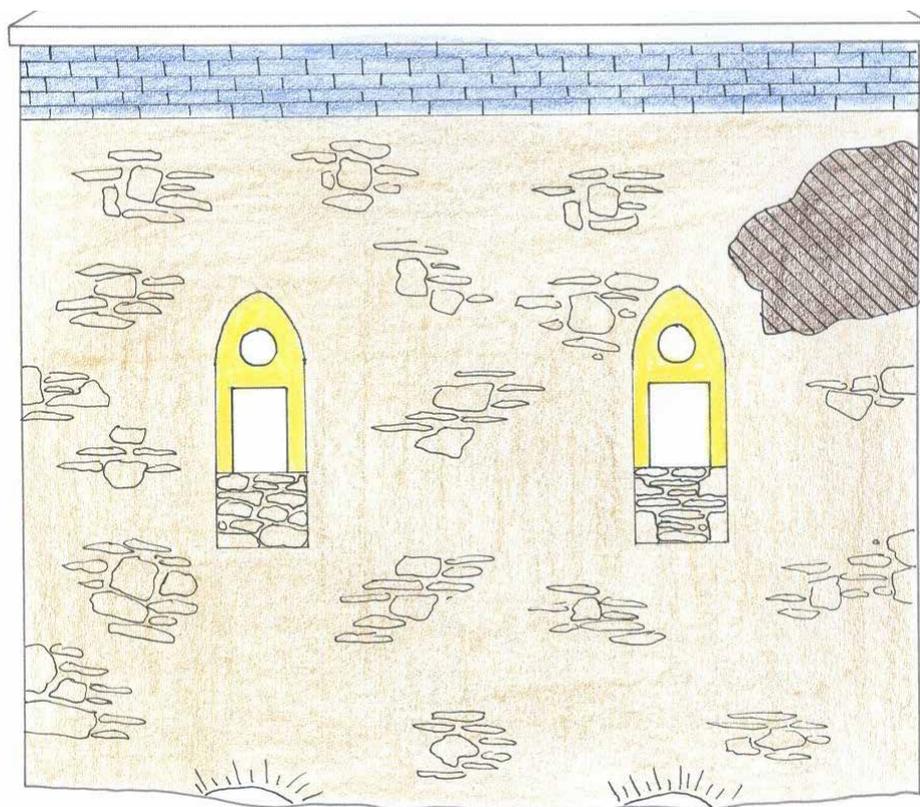
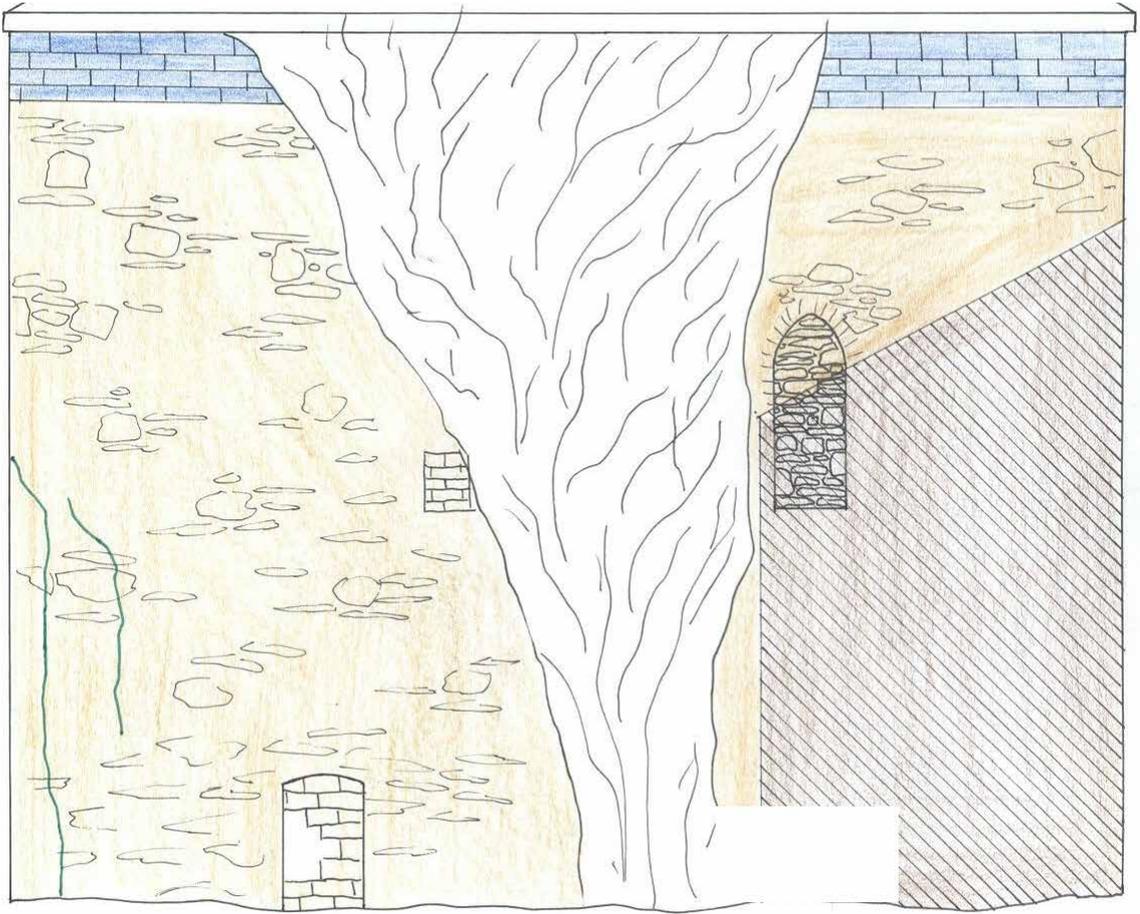
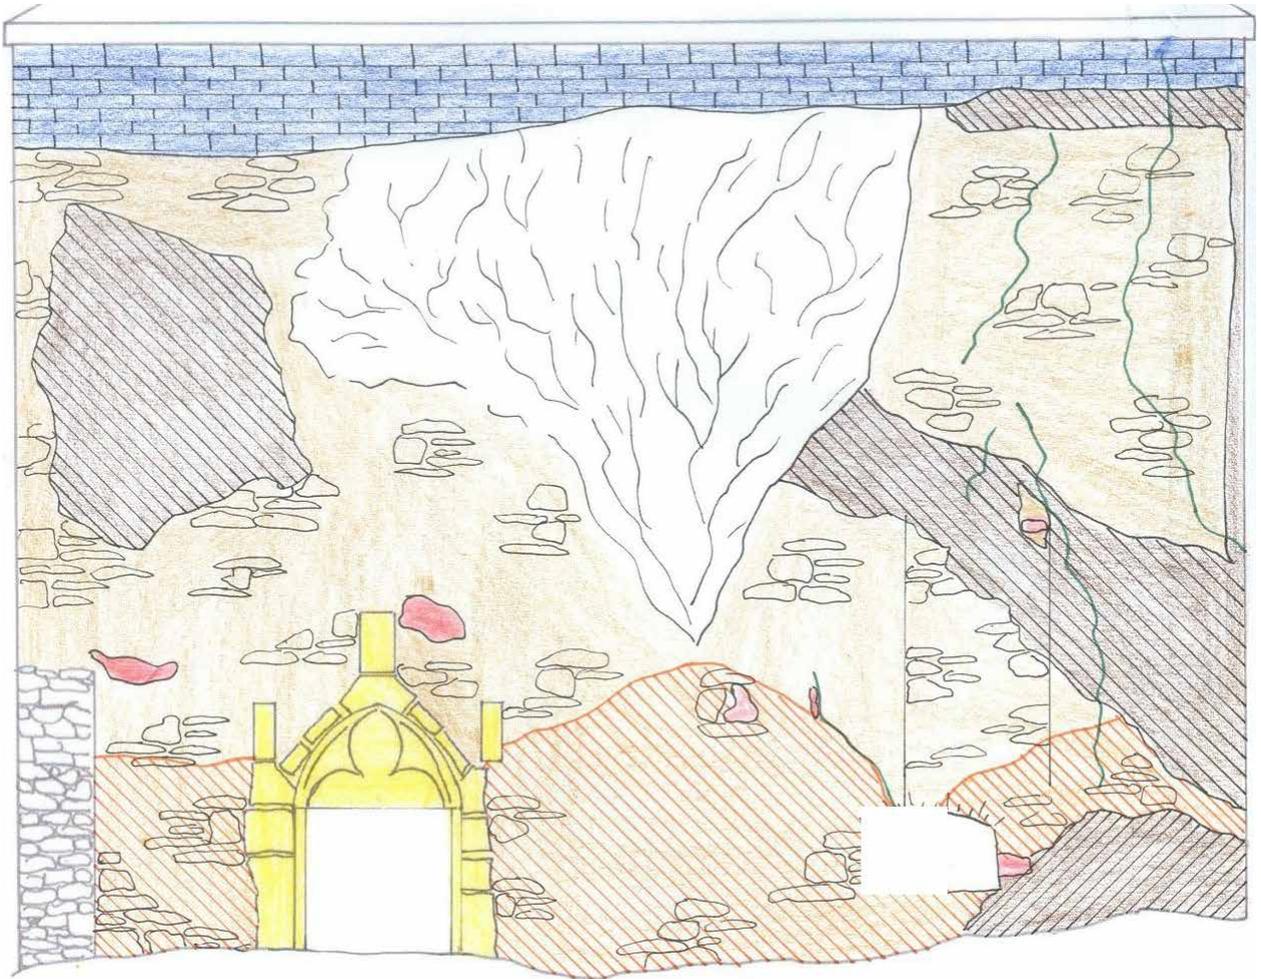
Ost-, West-, Nord- und Südfassade
Hadeyer

C. Material- und Schadenskartierungen
