## DIPLOMARBEIT

# DOORING DURCH MEHRZWECKSTREIFEN?

## Seitenabstands- und Fahrverhalten von Radfahrern in Wien

eingereicht an der Technischen Universität Wien

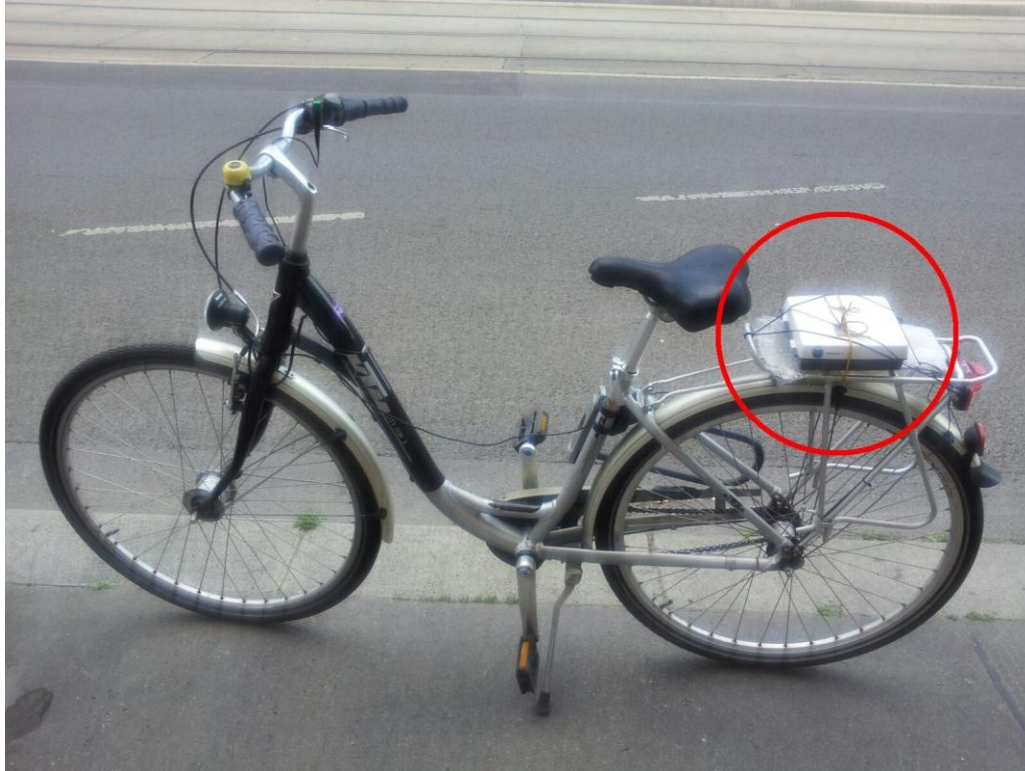
Nachfolgende Abbildung zeigt das Setup am Fahrrad montiert.

**Abbildung 25: Der Abstandssensor am Fahrrad montiert**

Da die Sensorbox 14 cm breit ist wurden die gemessenen Abstände um jeweils 7 cm korrigiert, um die Fahrlinie des Radfahrers unverfälscht zu ermitteln.

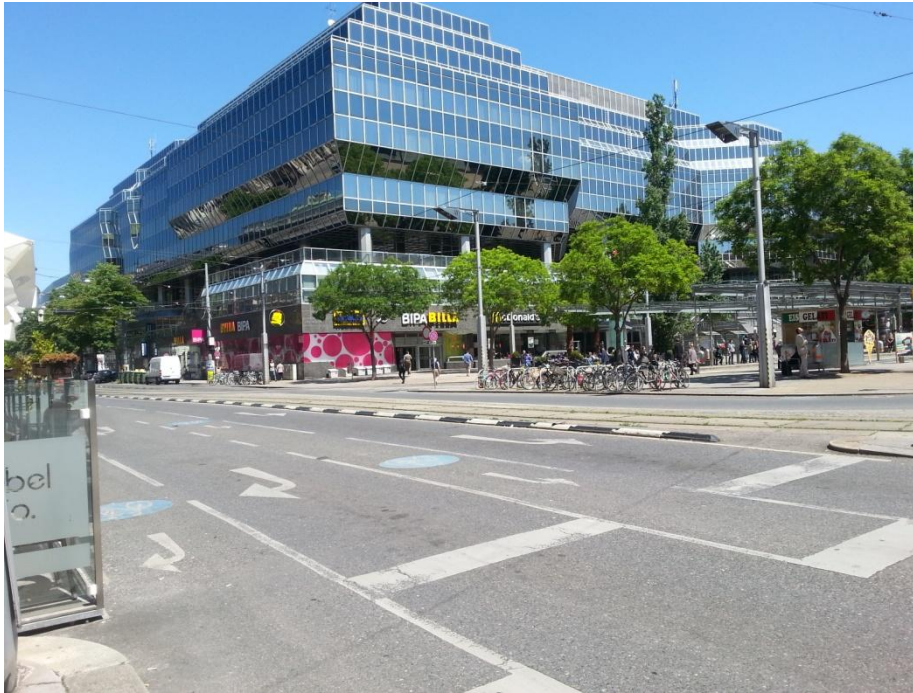
Beim Julius-Tandler-Platz endet der MZS und Radfahrer haben die Möglichkeit sich auf die eigens für Radfahrer vorgesehenen Rechts- bzw. Linksabbiegestreifen einzuordnen. Um links abzubiegen müssen Radfahrer den MZS verlassen.

**Abbildung 32: Rechts- bzw. Linksabbiegestreifen für Radfahrer am Julius-Tandler-Platz**
