DIPLOMARBEIT

DER THALHOF IN REICHENAU AN DER RAX
Geschichte. Bestandsaufnahme. Revitalisierung.

Andrea Aschauer
0625880

Wien, März 2014

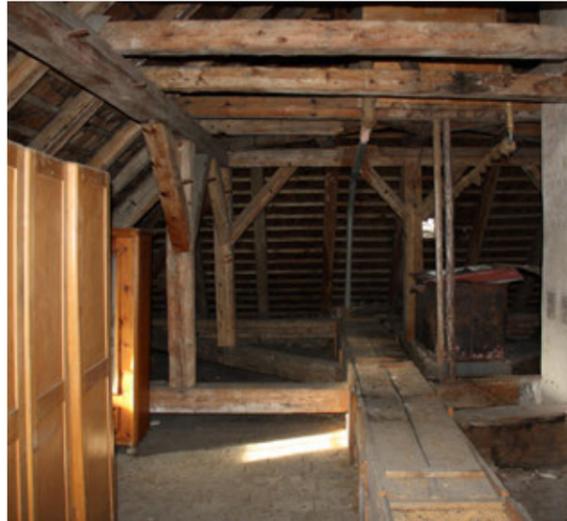
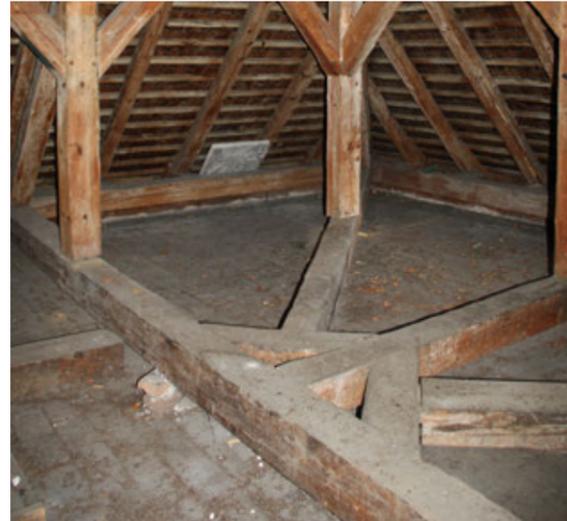
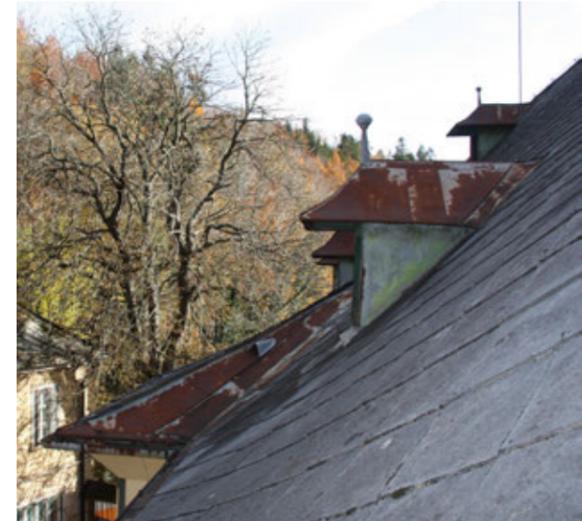
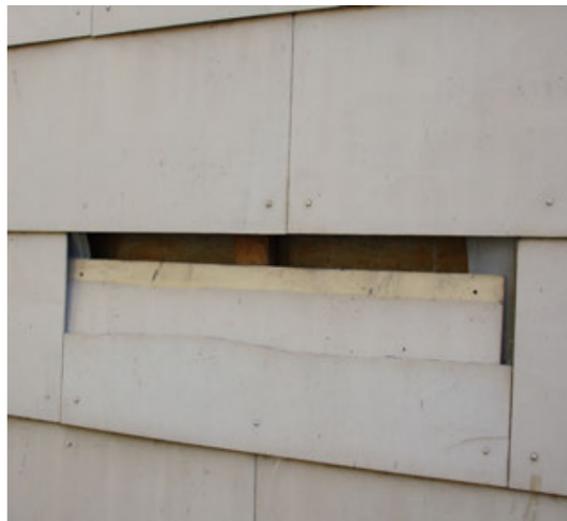
schädigungen auf. Die Verblechungen der Dachgaupen sowie die des vorgezogenen Daches am Mittelrisalit sind von Rost überzogen.

Abb. Bautechnik und Schäden, Herrenhaus

- links oben** innenliegende Dachrinne
- mitte oben** Dachstuhl mit Sprengwerk
- rechts oben** Dachgaube
- links unten** Beschädigung in der Faserzementverkleidung
- mitte unten** Bewuchs durch wilden Wein im November 2012
- rechts unten** Bewuchs durch wilden Wein im November 2012

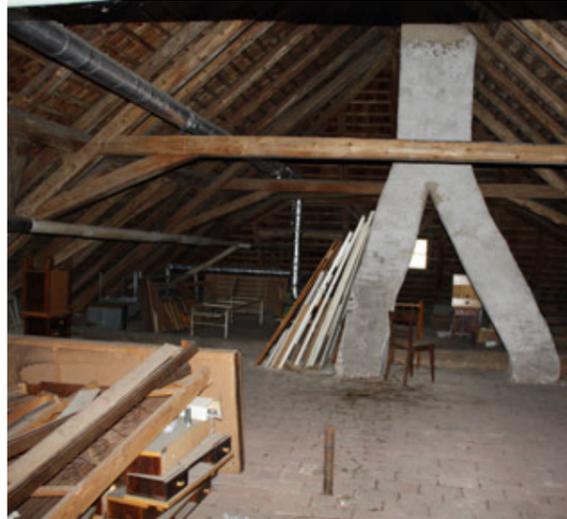
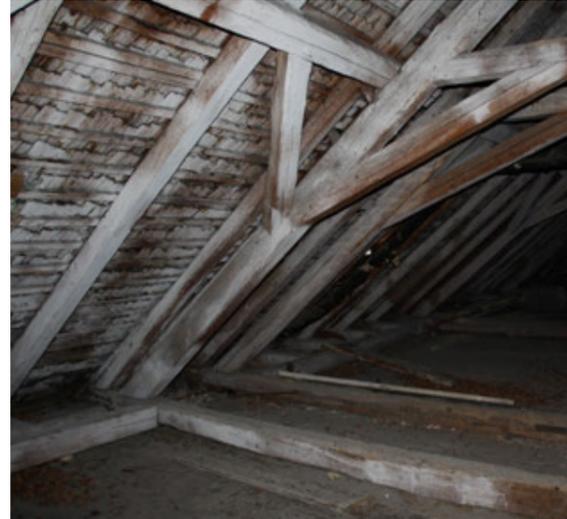
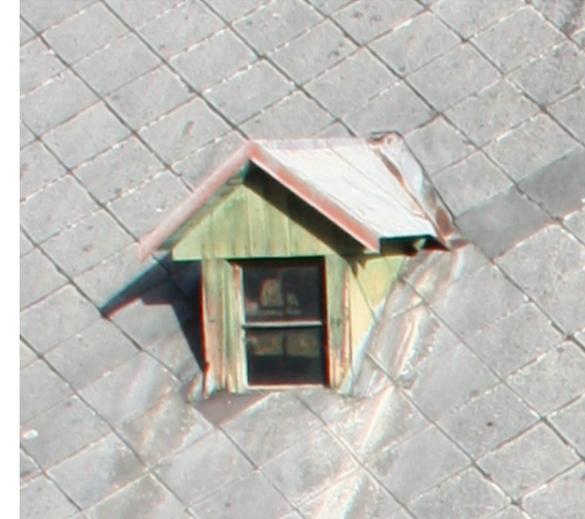
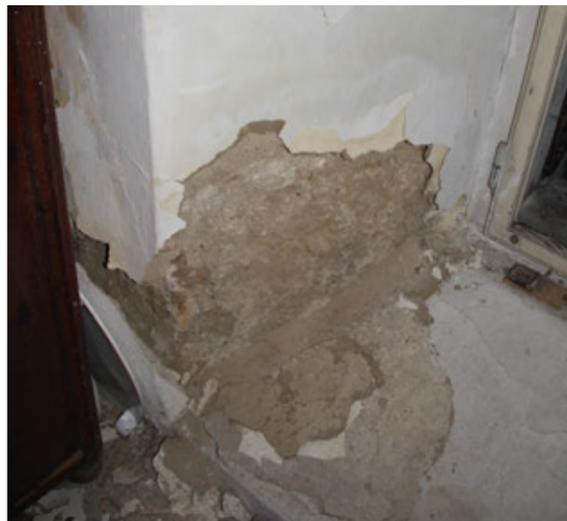
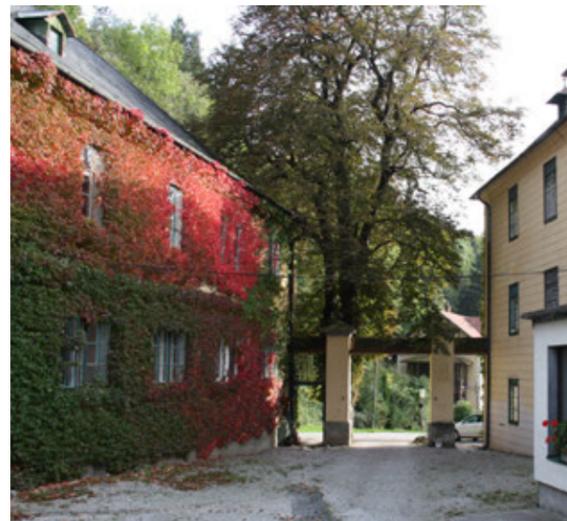
Die Bausubstanz des Hoftraktes ist in ähnlich gutem Zustand wie die des zuvor beschriebenen Herrenhauses. Die statische Expertise bestätigte diesen Eindruck.¹³⁰ Das Dach ist dicht und die Balkenköpfe der obersten Geschossdecke entlang der Traufe intakt und nicht vermorscht. Auch der Zustand der Geschosswischendecke ist unproblematisch. Allerdings gibt es ein gravierendes Feuchteproblem im aufgehenden Mauerwerk der östlichen Außenwand. Dort sind die Mauern im Erdgeschoss durch das hohe angrenzende Außenniveau erdanliegend. Durch das abschüssige Terrain fällt dort Stauwasser an

und durchfeuchtet die Mauern stetig. Die angrenzenden Innenräume sind von Schimmel befallen.

Wie schon am Herrenhaus sind auch hier für die Erhaltung der Putzfassade Sanierungsmaßnahmen notwendig. Die Putzoberfläche ist an einigen Stellen abgeplatzt und weite Teile der Fassade sind von Wilden Wein bewachsen, der scheinbar schon längere Zeit nicht mehr zurückgeschnitten wurde. Die Triebe bedecken auch schon Teile der verkleideten Fassadenflächen und beschädigt dort durch das Festsetzen in den Plattenstößen die Verkleidung. Die Verblechungen der Dachgaupen sind von Rost überzogen.

- links oben** liegender Dachstuhl
- mitte oben** liegender Dachstuhl
- rechts oben** Dachgaube
- links unten** Feuchteschäden an der westlichen Außenwand
- mitte unten** Bewuchs durch wilden Wein im November 2012
- rechts unten** Bewuchs durch wilden Wein im November 2012

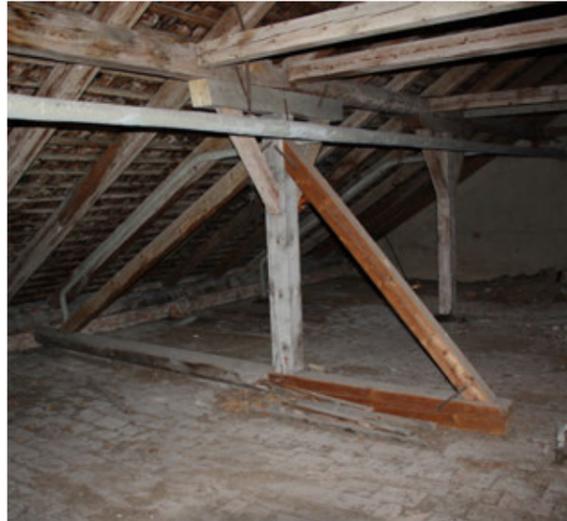
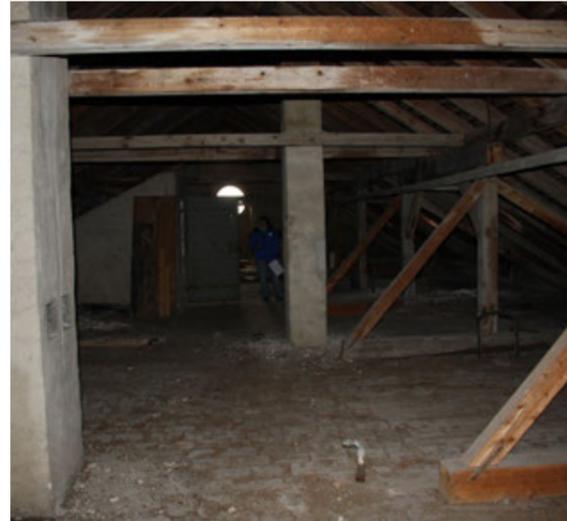
Treppe. Die Konstruktion des Dachstuhl ist eine stehende, wobei kein homogenes Gefüge vorherrscht. Manche Elemente stammen eindeutig von einer anderen Konstruktion und sind wiederverwendet worden.

Abb. Bautechnik und Schäden, Hoteltrakt

- links oben** Dachstuhl mit wiederverwendeten Hölzern
- mitte oben** Dachstuhl mit wiederverwendeten Hölzern
- rechts oben** Deckenschaden im Dachraum
- links unten** Riss in eine Mauer im nördlichen Teil des Hoteltraktes
- mitte unten** Deckenschaden im 2.OG
- rechts unten** Deckenschaden mit herabgestürztem Deckentram

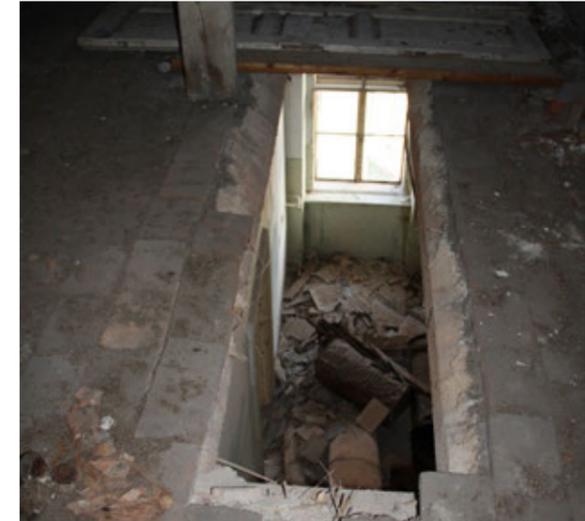
Die Räume wurden im aktiven Hotelbetrieb der letzten Jahre allerdings nicht benutzt. Dementsprechend dienten sie vielmehr als Lager für Mobiliar, Türen und Fensterflügel, usw. Wie bereits erwähnt führte ein Wasserschaden entlang der Dachtraufen zum Abmorschen von Deckenbalken, was zu einigen punktuellen Deckeneinstürzen verteilt über beide Obergeschosse führte.

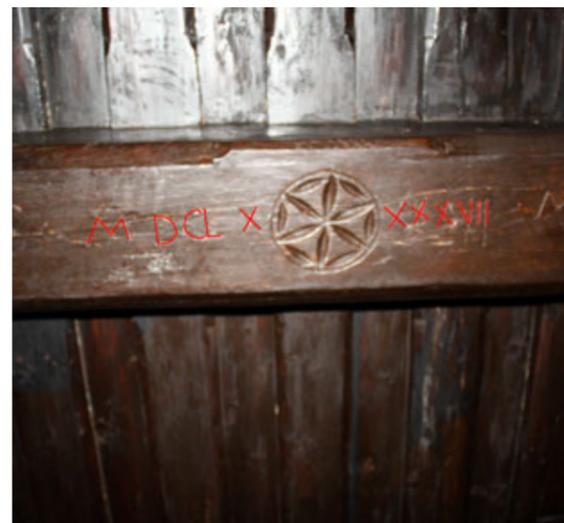
08.02

halbkreisförmigen Tonne mit segmentförmigen Stichkappen überwölbt, der nordöstliche Raum von einer um 90° verdrehten halbkreisförmigen Tonne. Diese Formen sind typische Gewölbekonstruktionen des 17. Jahrhunderts. Der breite Mittelgang könnte Platz für eine Treppe geboten haben und spricht daher für eine Zweigeschossigkeit des Hauses. Es dürfte sich um das Wohnhaus des Hofes gehandelt haben. Der südlich gelegene größte Raum könnte als Hofstube gedient haben und von den Angestellten für Unterkunft und Aufenthalt genutzt worden sein. Einer der beiden Deckenbalken im beschriebenen Raum trägt an seiner Untersicht die in römischen Ziffern verfasste Inschrift „1697“ (MDC [Rosette] XCVII) sowie die beiden Buchstaben „S“ und „M“ (Abb.08.02). Die dendrochronologische Beprobung des Balkens brachte leider kein Ergebnis.

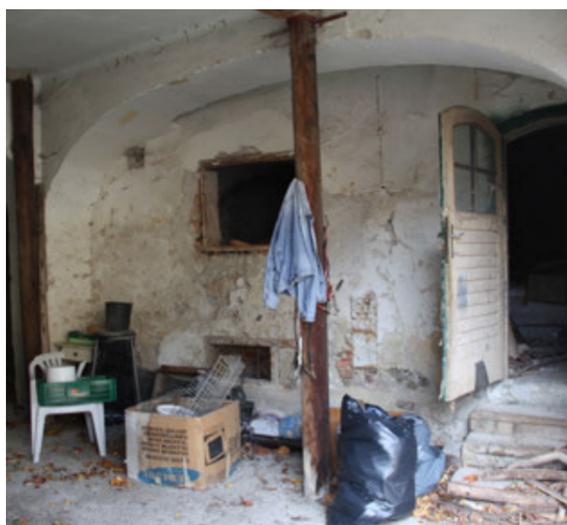
08.09

ren Bereich der Südwand des linken Raumes weist darauf hin, dass das Stallgebäude ursprünglich auch unterkellert war. Die Öffnung ist allerdings mit Ziegelsteinen vermauert und die Kellerräume heute nicht mehr zugänglich (Abb.08.09).

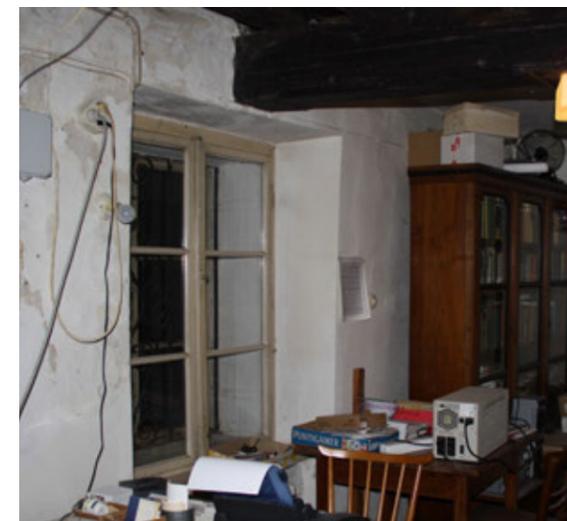
08.13

In einer zweiten Bauphase wurde der Grundriss des Her-renhauses überarbeitet, die große Hofstube in zwei un-terschiedlich große Räume getrennt und der breite Mittel-gang in einen L-förmigen Raum umgestaltet. Gleichzeitig mit der Überarbeitung wurde wohl die Treppe ins Ober-geschoss an ihren heutigen Platz verschoben. Im Größere-n der beiden neu geschaffenen Räume trägt ein De-ckenbalken die in arabischen Ziffern verfasste Inschrift „1789“ (Abb.08.12). Dieser Balken verläuft unmittelbar neben dem in der Bauphase 01 erwähnten Balken mit der Inschrift „1697“. Die dendrochronologische Untersuchung des Balkens sowie die Beprobung eines Unterzuges im klei-neren Raum nebenan, erlaubt eine Datierung in die zwei-te Hälfte des 18. Jahrhunderts (Ergebnisse: 1787 mit Wald-kante, sowie 1765 ohne Waldkante). Das Anschlussdetail des Unterzuges ans Fenster im kleinen Raum zeigt, dass die Außenwand mit der Öffnung schon vor dem Einbau des Raumes vorhanden gewesen sein muss (Abb.08.13).

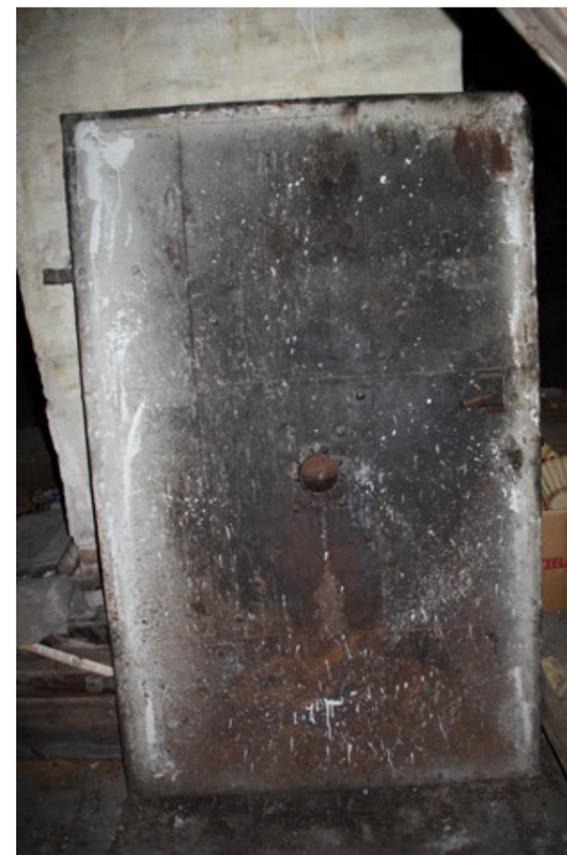
08.15

Am Dachboden des heutigen Haus I lagert eine metallene Tür mit der Inschrift „I W 1820“¹³⁸ (Abb.08.15). Wo die Tür ursprünglich eingebaut war kann nicht mit Sicherheit gesagt werden, eventuell saß sie einmal in der Türöffnung des heutigen Dachbodenaufgangs bevor dort eine mo-

Abb. Metalltür mit Initialen Ignaz Waissnix und der Jahreszahl 1820

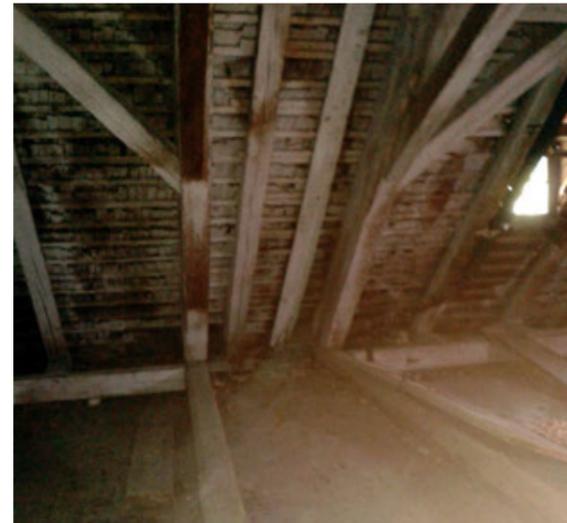
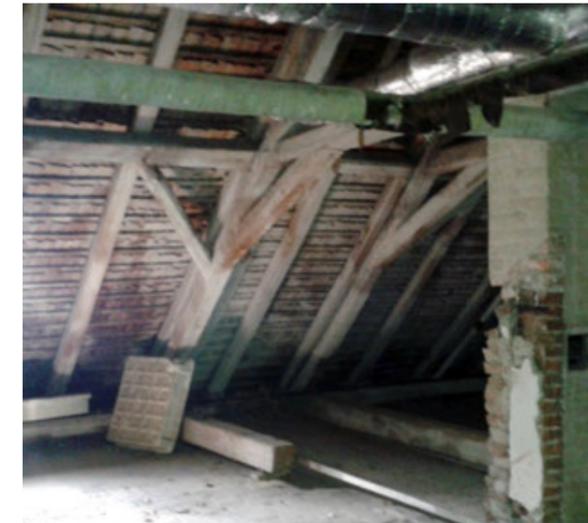
08.21

(Proben an zwei Stuhlsäulen, einmal mit Waldkante). Der Dachstuhl ist als homogene Konstruktion errichtet, allerdings weist er genau in der Achse des alten Bestandes und der Erweiterung eine Störung auf (Abb.08.21/08.22). Der Abstand zwischen dem Gespärre ist dort deutlich verringert. Auch die durchlaufende Fußfette ist an der Stelle unterbrochen. Diese Baufuge spricht dafür, dass der Dachstuhl in zwei Etappen errichtet wurde. Die beiden ausgewerteten Dendro-Proben datieren den nördlichen Dachteil über dem Mauern des 17. Jahrhunderts auf 1836, den südlichen Dachabschnitt über dem neuerrichteten Gebäudeteil auf 1841. Diese Daten suggerieren, dass zu-

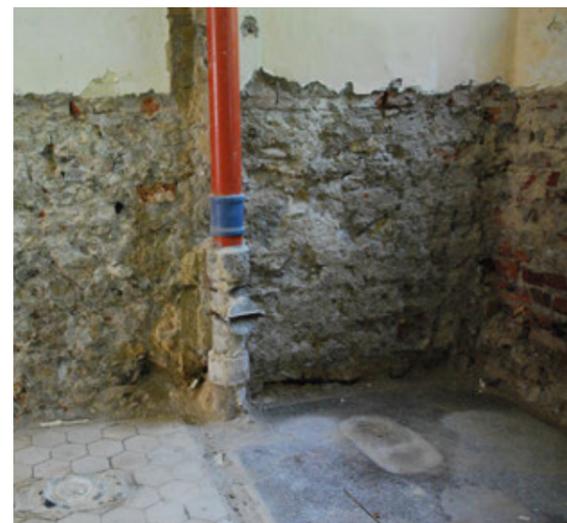
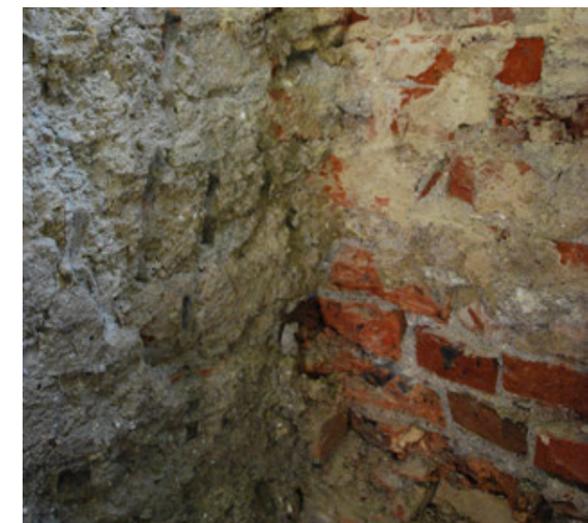
08.23

Abb.re.unten stumpfer Stoß zwischen Ziegelmauerwerk und Mischmauerwerk

nen Blick auf die Baufuge zu. Das Ziegelmauerwerk des 19. Jahrhunderts trifft dort stumpf auf das Mischmauerwerk des 17. Jahrhunderts (Abb.08.23/08.24).

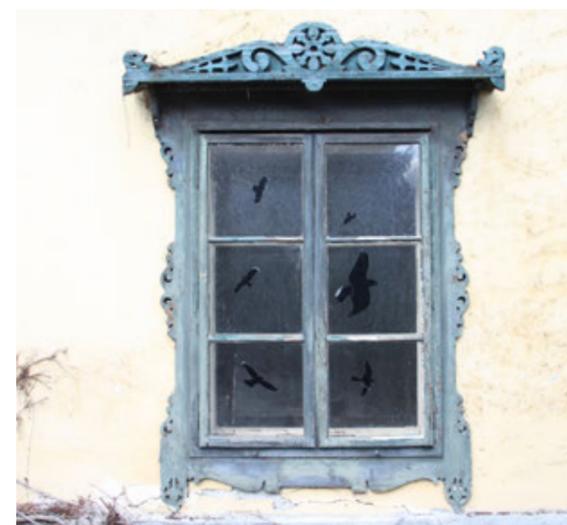
08.27

Mit dem Ausbau des Haus II dürfte es auch zu einer Überformung der Fassade am Herrenhaus gekommen sein. Die Fenster wurden durch Laubsägearbeiten optisch vergrößert und geben dem Haus einen repräsentativeren Charakter (Abb.08.27). Die gleichen Laubsägearbeiten sind auch am Dependancebau „Wald-Villa“ unmittelbar neben dem Thalhof zu finden, die um 1870 gebaut wurde (Abb.08.25/08.26).

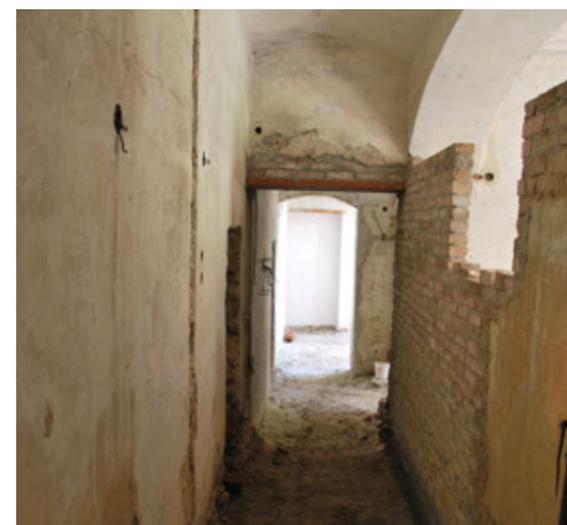
08.33

Das gesamte Erdgeschoß des heutigen Haus III entspricht vom Grundriss her einer offenen Pfeilerhalle, die wohl als Lager für landwirtschaftliche Produkte diente und in die man mit Fuhrwerken einfahren konnte. Errichtet war die Halle mit Platzgewölben über Gurtbögen, die sich zwischen den massiven Pfeilern aufspannten. Viele der Platzgewölbe sind heute noch erhalten (Abb.08.32). Der Großteil der offenen Gurtbögen ist im Laufe der Zeit mit Ziegeln vermauert worden (Abb.08.33). Auch diverse andere Einbauten wurden bis ins 20. Jahrhundert hinein getätigt.

Abb.unten spätere Einbauten in der einst offenen Pfeilerhalle

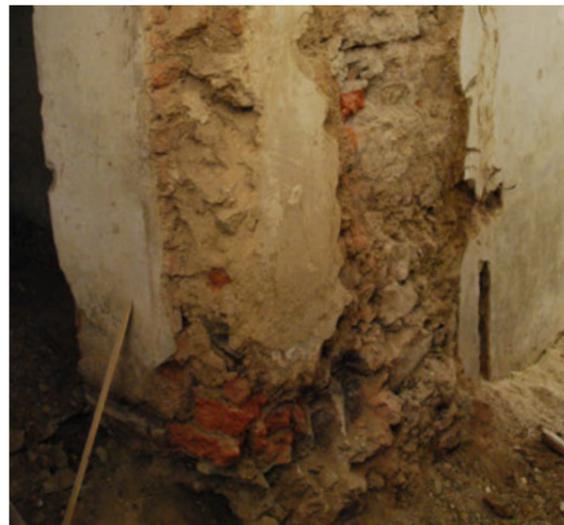
08.35

Freiliegende Bereiche der Mittelwand entlang des Ganges geben einen Blick auf das Mischmauerwerk im unteren Bereich und das Ziegelmauerwerk darüber frei (Abb.08.35). Das gleiche Bild bietet sich auch an Fehlstellen in der Fensterleibung im Stiegenhaus in der SW-Ecke des Gebäudes (Abb.08.36). Entlang der gesamten Außenfassade der Westwand lässt sich im unteren Bereich Mischmauerwerk ohne Baufuge über die gesamte Länge feststellen. Putzfehlstellen im ersten Obergeschoß zeigen ein regelmäßiges Ziegelmauerwerk (Abb.08.37). Die heute erhaltene Bausubstanz deutet darauf hin, dass das gesamte Erdgeschoß in einem Guss entstanden ist.

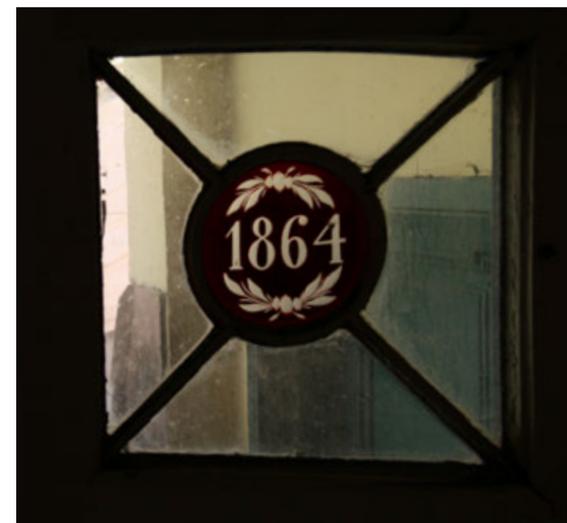
08.38

Im Glas der Tür zum Stiegenaufgang des Obergeschosses gibt es eine Inschrift mit der Zahl „1864“, was den Einreichprotokollen der ersten Bauetappe entsprechen würde (Abb.08.38). Bei dendrochronologischen Untersuchungen der Dippelbaumdecke zwischen zweitem Obergeschoss und Dachboden konnten alle drei genommenen Proben datiert werden und brachten als Schlägerungsdatum die Jahre 1867 und 1871 (alle Proben mit Waldkante). Eine Beprobung des Dachstuhls war in diesem Fall nicht sinnvoll, da die Konstruktion sehr heterogen ist und die Hölzer augenscheinlich wiederverwendet wurden.
