## DIPLOMARBEIT

# **Die Jahrhunderthalle in Breslau – Geschichte und Instandsetzung einer 100 Jahre alten Ikone des Stahlbetonbaus**

**Patryk Filipczak**

Wien, November 2015

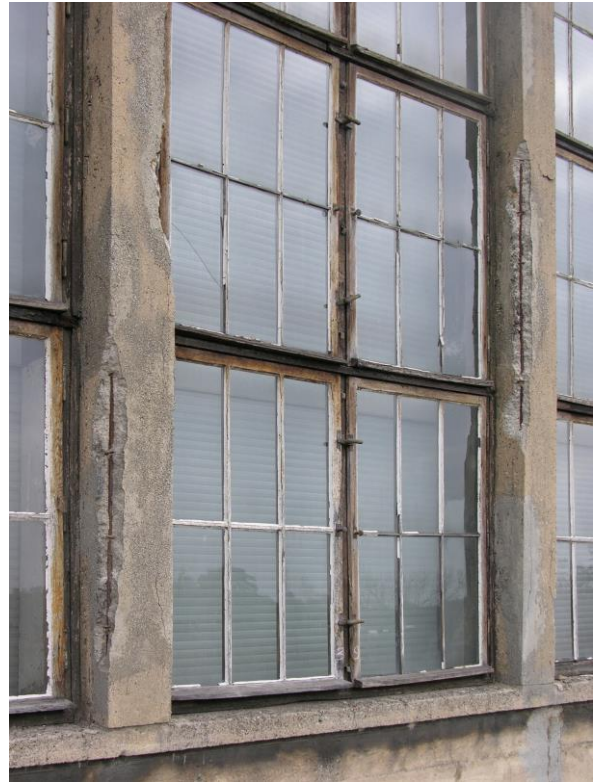
Es wurde festgestellt, dass insbesondere die Betondeckung sekundärer Bauelemente der Jahrhunderthalle, d. h. der Wände und Deckenplatten, sehr stark variiert und – vor allem wenn man die zu heute vergleichsweise geringe Betongüte berücksichtigt – grundsätzlich zu dünn ausgebildet worden ist: Sie beträgt nur zwischen 0,5 und 4,0 cm. Besonders negativ wirkt sich dieser Umstand an den der Witterung ausgesetzten Fassadenwänden aus. (siehe Abb. 6.3 bis Abb. 6.7)

Abb. 6.5 (li.): Südseite der Haupteingangs-Aufbauten: Zu geringe Betondeckung und fehlende Bügelbewehrung; geringe Frostbeständigkeit des Betons. Abplatzungen über korrodierter Bewehrung der Fensterstützen; Rissbildung bis Bröckelzerfall; Schalenbildung unsachgemäßer Altsanierung.

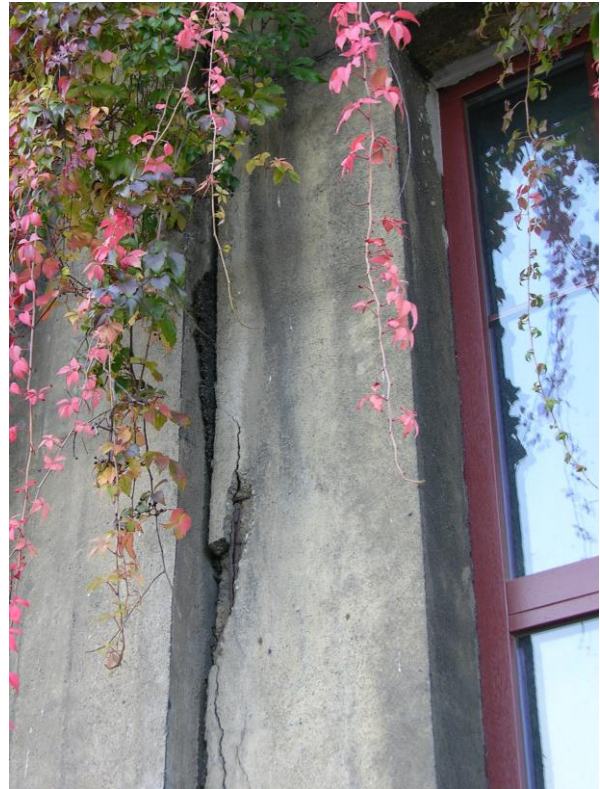
Abb. 6.9 (re.): Dilatationsfuge mit Kantenabplatzungen der Betondeckung; Füllung aus morschem Kork teilweise einige Zentimeter tief herausgelöst.

Ebenso sind einige planmäßige Dilatationsfugen nicht sorgfältig hergestellt worden und wiesen nach der langen Nutzungsdauer Kantenabplatzungen auf (siehe Abb. 6.9).

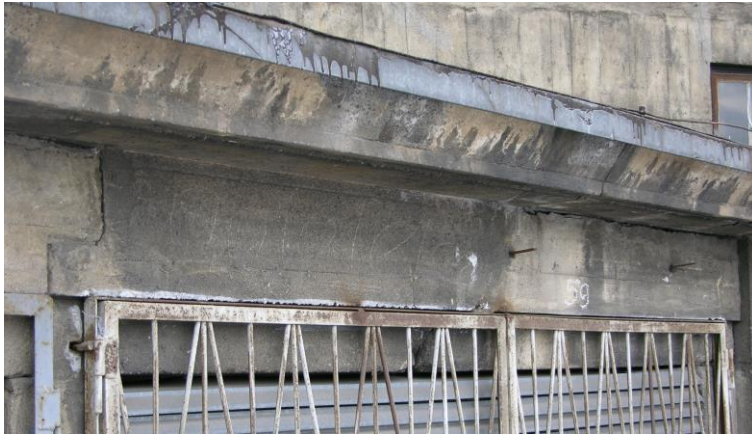
Ferner waren an zahlreichen Verbindungsstellen des Ortbetons mit den dünnen Fenstersäulen klaffende Fugen zu beobachten, die auf einen mangelhaften Einbau der Fertigteile zurückzuführen sind (siehe Abb. 6.11). Außerdem sind einige untypische Fertigteil-Lösungen von Fensterstürzen zu beobachten (siehe Abb. 6.10).

Abb. 6.10 (li.): Fertigteil-Fenstersturz mit atypischer Lagerung; bis zur Hälfte monolithisch mit Gesims verbunden, zweite Hälfte mit ausgebildeter Dilatationsfuge.

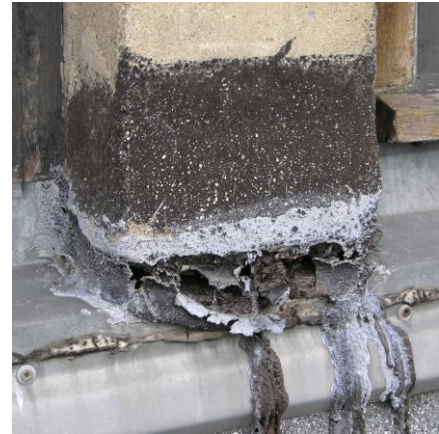
Abb. 6.11 (re.): Unterer Auflagerbereich einer Fertigteil-Fensterstütze: Die unsauber ausgeführte Fuge wurde in den 80er-Jahren mit elastischem Kitt ausgefüllt, der ausgelaufen ist; außerdem wurde der Fußbereich mit einem Bitumen-Anstrich versehen.

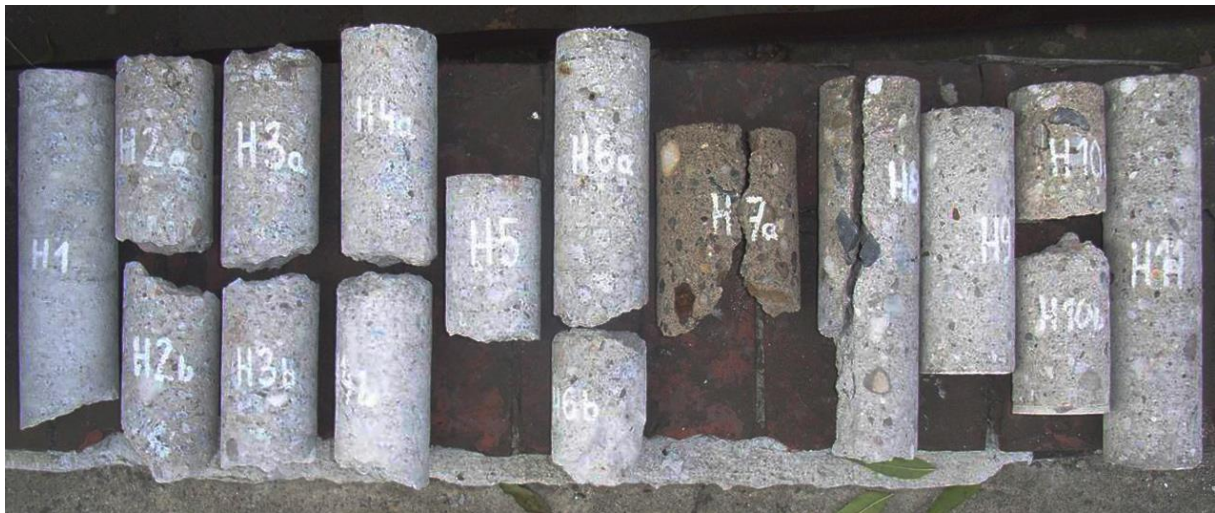
Zur Bestimmung der Druckfestigkeit, Dichte, Porosität und Wasseraufnahmefähigkeit wurden über das gesamte Bauwerk verteilt insgesamt 11 Bohrkern mit einem Durchmesser von 80 mm gezogen (siehe Abb. 7.1). Die Entnahmestellen wurden in der Bestandskartierung verzeichnet und der Probenzustand fotografisch dokumentiert. Die Bohrkern wurden Anschließend am Bautechnischen Institut\* in Kattowitz geprüft.

Abb. 7.1: Bohrkern aus gewählten Stahlbetonelementen

Die Zylinderdruckfestigkeit der prüfbaren Proben lag zwischen 9,0 und 56,5 N/mm<sup>2</sup>. Die geringe Versuchszahl einhergehend mit der weiten Streuung der Ergebnisse ist für eine repräsentative Aussage über die Güte des eingebauten Betons nicht ausreichend. Dem Gutachter zufolge stellen Proben mit einer Druckfestigkeit von über 30 N/mm<sup>2</sup> statistische Ausreißer dar und spiegeln nicht die allgemein niedrige Festigkeit des Betons der Jahrhunderthalle wider.

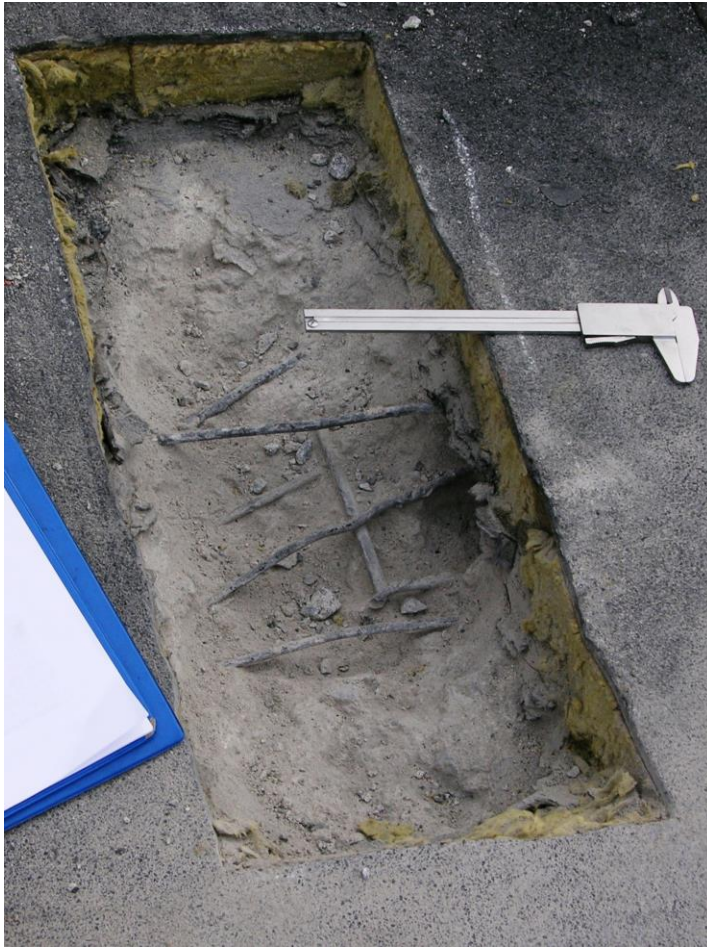
In Abb. 7.2 ist die Bewehrungsfreilegung über dem längsten Unterzug des obersten Apsidendachs zu sehen. Der Betonzuschlag ist an dieser Stelle auffällig feinkörnig. Es wurde festgestellt, dass die Deckenbewehrung relativ unregelmäßig verteilt ist und nicht normal zur Achse des Unterzugs liegt – Abstandhalter wurden nicht gefunden. Außerdem ist die Lage der Bewehrungsstäbe nicht optimal; anstatt oberflächennah zu liegen wurden sie relativ tief im Querschnitt einbetoniert. Ähnliche Beobachtungen wurden auch bei einer weiteren Freilegung auf einer höher gelegenen Dachebene gemacht.

Abb. 7.2: Vom Apsidendach aus freigelegte obere Bewehrung des Deckenunterzugs

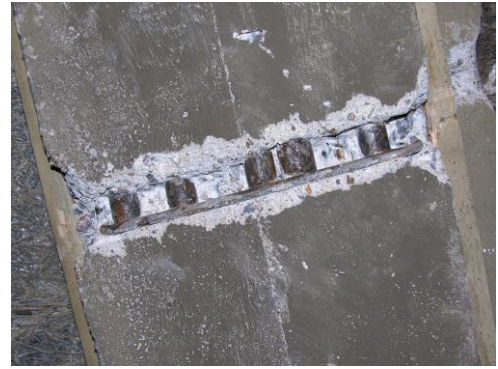
In Abb. 7.3 ist die Freilegung der Bewehrung des Unterzuges von der Apsidendecke aus dokumentiert. Vier der Bewehrungsstäbe haben einen Durchmesser von 20 mm, der fünfte ist 24 mm dick. Auch in diesem Stahlbetonteil ist die unregelmäßige Verteilung der Bewehrung auffällig – zwei Stäbe berühren sich. Die Bügelbewehrung hat einen Durchmesser von 6 mm und eine Betondeckung von nur 3 mm.

Abb. 7.3: Freigelegte untere Bewehrung des Deckenunterzugs

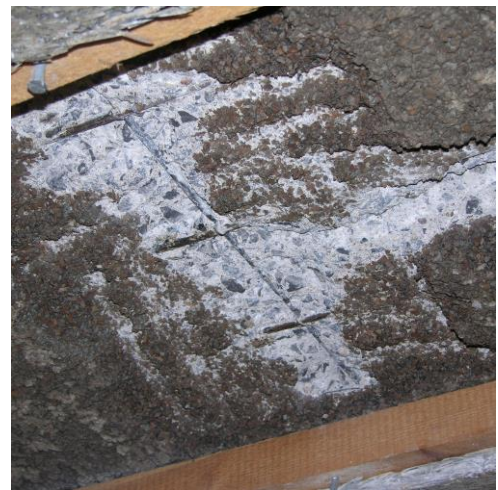
Abb. 7.4 zeigt die Freilegung der Bewehrung an der Unterseite einer Deckenplatte in Feldmitte. Die regelmäßig verlegten Stahleinlagen haben einen Durchmesser von 6 mm und eine Betondeckung von 3-5 mm. Der freigelegte Verteilerstab hat ebenfalls 6 mm Durchmesser. Mit Hilfe eines Profometers konnte der benachbarte Verteilerstab in etwa 50 cm Entfernung geortet werden.

Abb. 7.4: Freigelegte untere Deckenbewehrung in Feldmitte

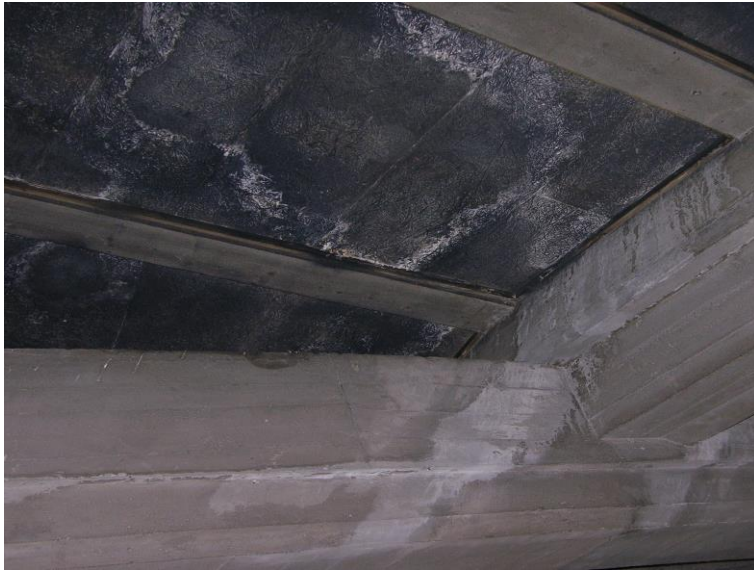
Abb. 8.6 (li.): Knotenpunkt von Kuppelrippe und oberstem Aussteifungsring: Wasserflecken an Stahlbetonrippen und Holzfaser-Dämmplatten der Decke

An den Kuppelrippen und Aussteifungsringen konnten zahlreiche Wasserflecken (siehe Abb. 8.6) und Kiesnester beobachtet werden. Direkt über dem mittleren Aussteifungsring befanden sich bei allen Rippenbögen deutlich sichtbare Arbeitsfugen (siehe Abb. 8.7), die beim Bau der Jahrhunderthalle unsachgemäß ausgeführt worden waren. Der Beton wurde in diesem Bereich schlecht verdichtet und mancherorts lagen sogar kurze Bewehrungsabschnitte frei. Am gesamten Kuppeltragwerk wurde keine bedenkliche Bewehrungskorrosion festgestellt.

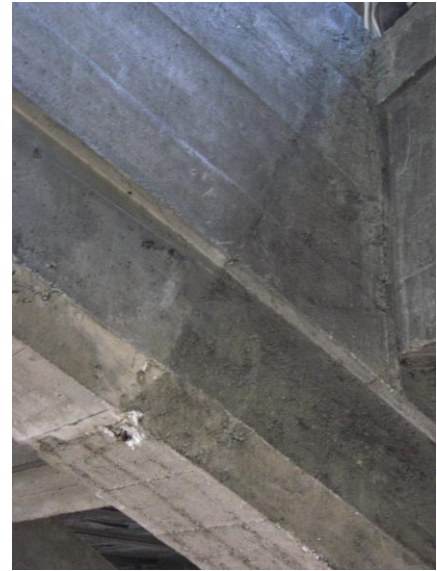
Abb. 8.7 (re.): Arbeitsfuge einer Kuppelrippe über dem mittleren Aussteifungsring

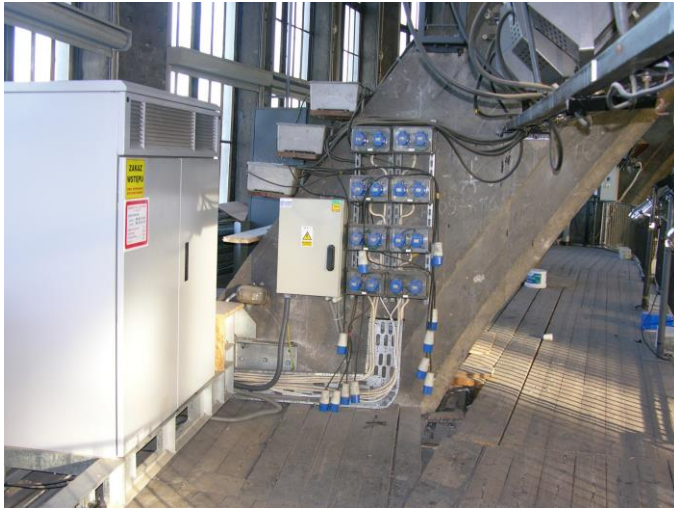
Sowohl an der Oberseite der Betonummantelung als auch an den Seitenflächen der in den Zugring mündenden Rippenbögen waren zahlreiche technische Einrichtungen unterschiedlichen Alters montiert – beispielsweise Schaltkästen, Kabeltassen, Winden, Scheinwerfer und Arbeitsstege (siehe Abb. 8.11). Diese Installationen erschwerten nicht nur die Begutachtung und allenfalls nötige Reparaturen des Stahlbetons, sie riefen insbesondere auch Belastungen des Zugrings hervor, die ursprünglich nicht berücksichtigt worden sind. Die zum Teil sehr tiefen Öffnungen, die zur Befestigung dieser Installationen oder als Kabeldurchführungen in die Betonummantelung des Zugrings gebohrt wurden (siehe Abb. 8.12), schwächten das Bauteil zusätzlich. Besonders im Mittelfeld, d.h. im Bereich zwischen zwei Kuppellagern, wirkten sich die Belastungen und Schwächungen des Zugrings gravierend aus.

Abb. 8.11: Technische Einrichtungen am Zugring und an den Kuppelrippen

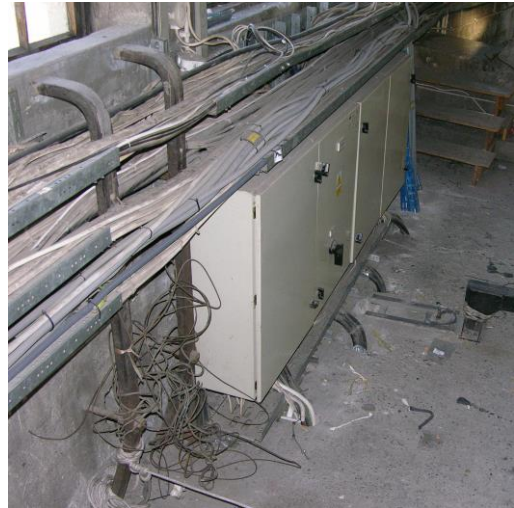
Abb. 8.12: Elektrische Installationen mit Kabeldurchführungen am Zugring

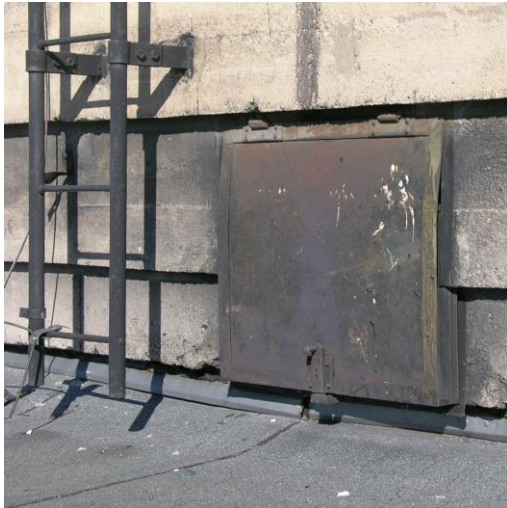
Zwischen Zugring und Unterbau befindet sich ein Kontrollschacht über den die 32 Kuppellager zugänglich sind (siehe Abb. 8.13: Zustieg zum Kontrollschacht). Den äußeren Abschluss des Schachts bildet eine dünne Stahlbetonschürze, die vom Zugring abgehängt ist. Der Revisionsschacht ist durch vier kleine Einstiege von den Apsidendächern aus (siehe Abb. 8.13) erschlossen. Die Bewegungsfuge zwischen Kuppel und Unterbau befindet sich unterhalb der Schürze direkt über den obersten Apsidendächern. An einigen Stellen waren die Blechabschlüsse der Fuge nicht sorgfältig ausgeführt worden, sodass bei größeren Niederschlägen oder Schneeschmelze Wasser unter die Dachhaut gelangen konnte.

Abb. 8.13: Zustieg zum Kontrollschacht

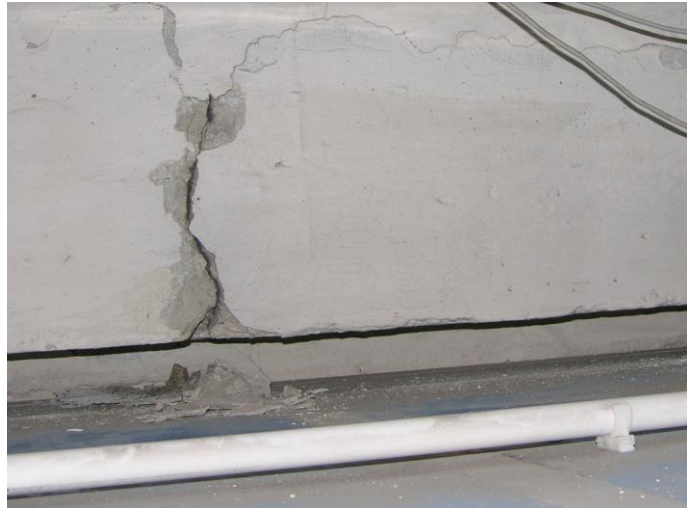
Abb. 8.16 (o.): Biegeriss an Balken unterhalb einer Lüftungsanlage

In den Haustechnikräumen, die in den Öffnungen des Windrahmens untergebracht sind, wurden an den sekundären Konstruktionselementen der Decken und Wände lokale Risse und Brüche dokumentiert (siehe Abb. 8.15 und Abb. 8.16). Diese Schäden haben sich vorwiegend an Kontaktstellen von Bauteilen gebildet, die aus unterschiedlichen Materialien hergestellt oder in größeren Zeitabständen eingebaut worden sind. Hervorgerufen wurden sie durch thermische Einflüsse, das Schwinden von Bindemitteln und Vibrationen der technischen Einrichtungen.

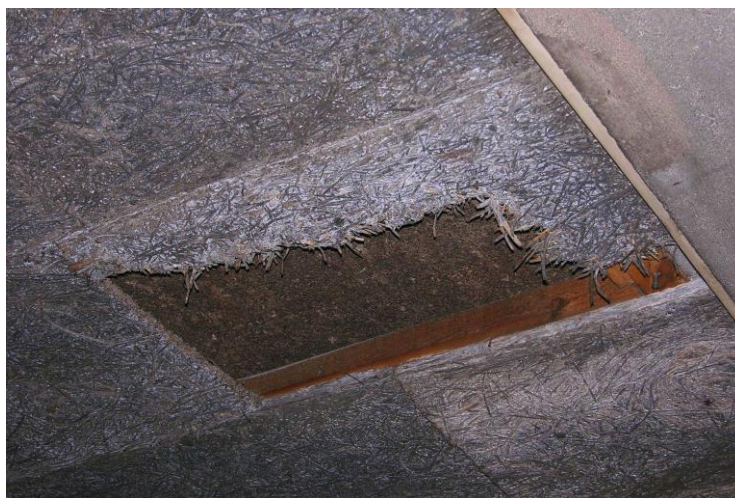
In den 1930er-Jahren wurden an den Decken Holzfaserplatten montiert (siehe Abb. 8.17). Sie sollten vorwiegend die Raumakustik aber auch die Wärmedämmung der Decken verbessern. Für diese Zwecke galten die Holzfaserplatten damals als am besten geeignetes Material. Zur Zeit der Untersuchungen waren sowohl ihr Zustand als auch der Wirkungsgrad allerdings relativ schlecht. Außerdem behinderten sie die Überprüfung der darunterliegenden Betonoberflächen. Der Gutachter empfahl im Zuge der bevorstehenden Innenraumsanierung auch die Schalldämmung unter fachkundiger Leitung zu verbessern.

Abb. 8.17: Holzfaserplatten an der Decke

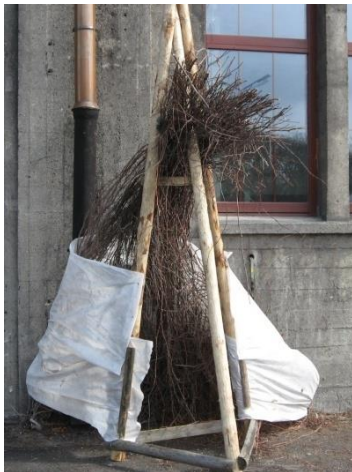
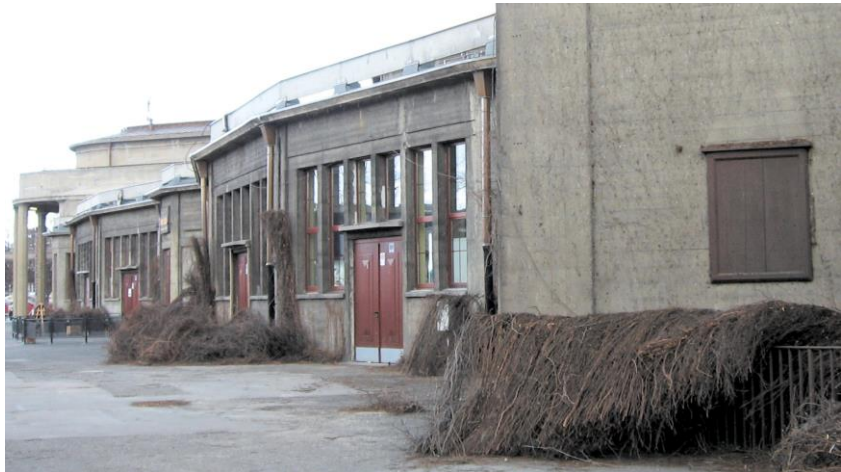
Abb. 10.1 (li.): Gesicherte Efeustümpfe

Abb. 10.2 (re.): Südwest-Wand des Erdgeschosses von Efeu freigelegt

Vor Beginn der eigentlichen Reparaturarbeiten wurde der Efeu von den Fassadenwänden entfernt und dessen Stümpfe für die bevorstehenden Arbeiten geschützt (siehe Abb. 10.2 und Abb. 10.1). Anschließend wurden lose Betonstücke, minderfester Beton und schalenartige Abplatzungen bis zum festen Betongefüge abgetragen. Oberflächennahe Fehlstellen und Hohlräume wurden dabei durch Abklopfen des Betons lokalisiert. Außerdem wurden diverse Mörtel, Harze und bituminöse Stoffe entfernt, die bei vorangegangenen Reparaturarbeiten – oft unsachgemäß – aufgebracht worden sind. In diesem Arbeitsschritt erfolgte auch das Stemmen des Betons in unmittelbarer Umgebung korrodierter Bewehrungsstäbe, um diese für die weitere Behandlung freizulegen (siehe Abb. 10.3. und Abb. 10.4). Zum Schutz des intakten Betongefüges erfolgte die Abtragung manuell bzw. mit einem leichten Elektrohammer. Die zum Teil vollkommen freigelegte Bewehrung sollte dabei möglichst wenig erschüttert werden, um den Verbund sowie den tieferliegenden Beton nicht zu beeinträchtigen. Kleinere Fehlstellen und Auswaschungen des Sichtbetons, die sich weder markant von der umgebenden Oberfläche unterschieden noch dessen Dauerhaftigkeit beeinträchtigen, wurden aus Gründen des Denkmalschutzes bewusst belassen.

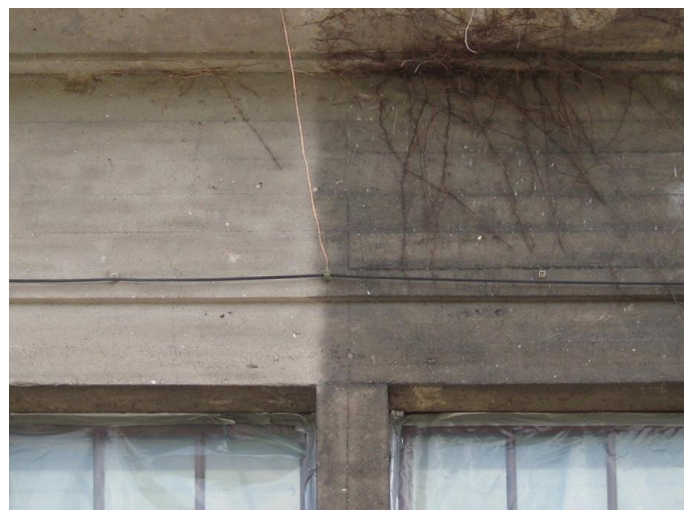
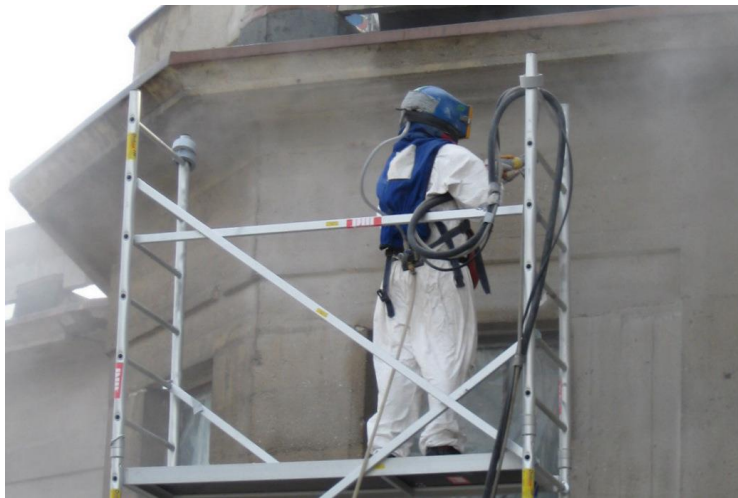
Abb. 10.6 (re.): Vergleich: gereinigte und ursprüngliche Betonfläche

Anschließend wurde die gesamte Sichtbetonoberfläche mit der sogenannten JOS-Methode, einem Niederdruck-Rotations-Wirbelstrahlverfahren, schonend gereinigt (siehe Abb. 10.6 und Abb. 10.7). Die zuvor aufgestemmteten Betonflächen wurden in einem zweiten Schritt ein weiteres Mal

Abb. 10.7 (li.): Reinigung der Fassade mittels Niederdruck-Rotations-Wirbelstrahlverfahren

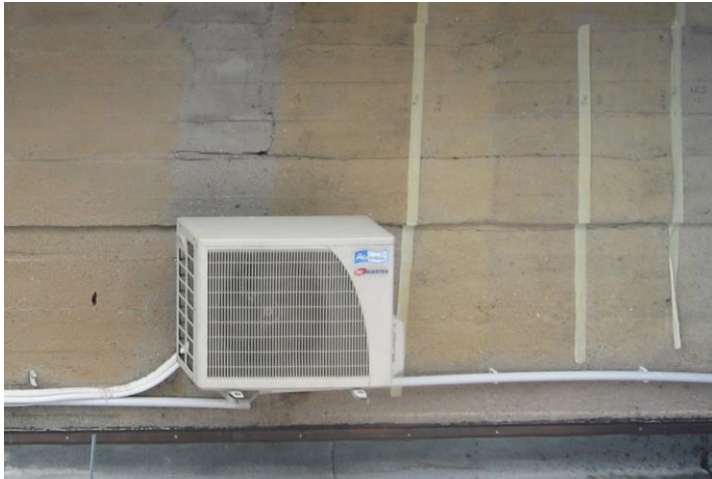
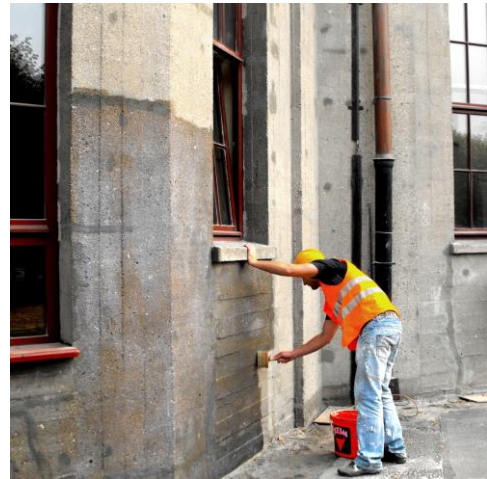
Oberflächenstruktur. Durch jahrzehntelange atmosphärische Einflüsse kam es zu großflächigen Auswaschungen sowie Farbtonveränderungen. Außerdem war der ehemalige Anstrich der Jahrhunderthalle durch die Verschmutzung der Fassade sowie die zahlreichen Schäden und provisorischen Reparaturen nur mehr schwer erkennbar.

Abb. 10.15: Probeanstriche zur Farbtonbestimmung des Anstrichs

Abb. 10.16: Auftrag des Lasuranstrichs

Seitens des Denkmalschutzamtes wurde der Beschluss gefasst den instandgesetzten Sichtbeton durch eine zweischichtige Lasur in einem goldgelben Ockerfarbton farblich zu vereinheitlichen. Die Wahl des exakten Farbtons und der Deckkraft wurde vom Denkmalausschuss getroffen. Zunächst wurden hierfür Probeanstrichen an einer ausgewählten Stelle der sanierten Fassade durchgeführt (siehe Abb. 10.15). Um eine dauerhafte Lösung und zugleich eine möglichst gute Übereinstimmung mit dem ursprünglichen Anstrich zu erzielen und dabei die Sichtbetonoptik sowie Oberflächenstruktur weitestgehend zu erhalten, wurde eine Mineralfarbe auf Sol-Silikatbasis mit sehr feinen anorganischen Pigmenten und Füllstoffen gewählt\*.

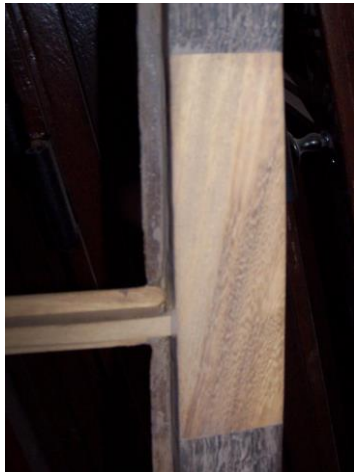
Abb. 10.17: Reparatur mittels Holzflicken

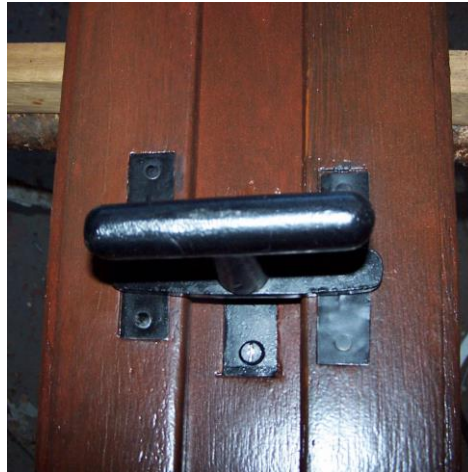
Abb. 10.18: Instandgesetzter Fenstergriff

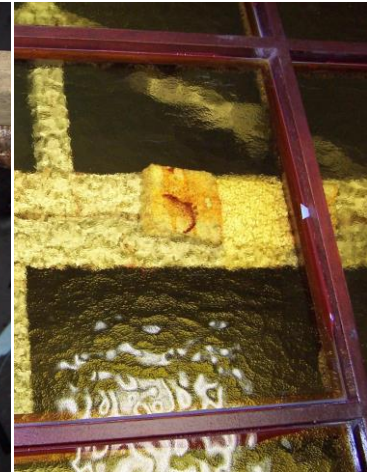
Abb. 10.19: Neuverglasung mit ockerfarbenem Ornamentglas

bekannte Exemplar stammt aus der Dekorglas-Privatsammlung des letzten Direktors der ehemaligen Glashütte aus Pirna. Der Denkmalausschuss verglich diese Probe mit aktuell verfügbaren Dekorgläsern und entschied, dass das 4 mm dicke ockerfarbene Ornamentglas mit der Produktbezeichnung *Kathedral Mingelb 38* der Firma Saint-Gobain Glass, dem Original am ehesten entspricht. Beim Verglasen der Flügelrahmen wurden insgesamt 11 328 Scheiben dieses Einscheibensicherheitsglases in zahlreichen unterschiedlichen Formaten und einer Gesamtfläche von etwa 2 000 m<sup>2</sup> eingebaut. Die Gläser wurden zunächst mit Stahlstiften im Holzrahmen fixiert und anschließend mit braunem Silikon versiegelt. (siehe Abb. 10.19)

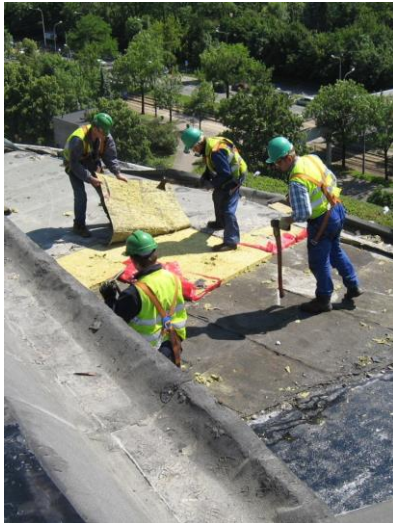
Abb. 10.20: Abtrag der alten Dachhaut und Isolierung

Die Sanierungsarbeiten an den Flachdächern begannen mit der Demontage der alten Blitzschutzanlage und Fallrohre. Daraufhin wurden abschnittsweise die Verblechungen abgebaut und die Dachhaut sowie die darunterliegende Isolierschicht abgetragen (siehe Abb. 10.20). Nach der Reinigung der freigelegten Dachkonstruktion wurden die Fehlstellen der Stahlbetonplatten repariert und die Dilatationsfugen fachgerecht abgedichtet. Ferner wurde sichergestellt, dass alle Dachflächen und vor allem die im Gesims verlaufenden Dachrinnen ein ausreichendes Gefälle besitzen, um die ordnungsgemäße Entwässerung zu gewährleisten.

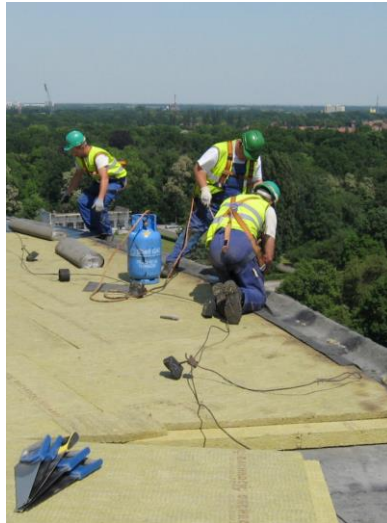
Abb. 10.21: Neue Wärmedämmung und Abdichtungsbahnen

Anschließend wurde auf die Stahlbetonplatten eine Elastomerbitumen-Emulsion als Voranstrich aufgetragen. Neben seiner wasserabweisenden Wirkung bindet dieser den noch vorhandenen Staub und verbessert die Haftfähigkeit der Oberfläche. Es folgte eine 4 mm dicke Ausgleichslage aus Elastomerbitumenbahnen mit Aluminiumeinlage. Diese dient als Dampfsperre und verhindert die Diffusion von Wasserdampf in die Wärmedämmung. In weiterer Folge wurde darauf die 120 mm starke Wärmedämmung, bestehend aus zwei Lagen Steinwolle-Platten mit erhöhter Punktbelastbarkeit, verlegt (siehe Abb. 10.21). Die oberen Platten sind 40 mm dick und hochverdichtet, sie bilden eine feste Unterlage und ermöglichen die Begehung des Flachdaches, ohne die Isolierung zu beschädigen.

Die Dachabdichtung wurde aus Bitumendachbahnen hergestellt, die auf den Dachebenen zweilagig und in den Dachrinnen dreilagig aufgeschweißt wurden. Die erste Abdichtungslage besteht aus einer 2,6 mm dicken Elastomerbitumen-Schweißbahn. Sie wurde mechanisch mit Hilfe von Isoliernägeln an der Dämmschicht fixiert. Nach Montage von kupfernen Verblechungen entlang der Dachtraufen (siehe Abb. 10.22), wurde die zusätzliche Schweißbahn der Entwässerungsrinnen verlegt. Als Dachhaut wurde schließlich eine 5,2 mm dicke beschieferte Oberlagsbahn aufgeschweißt. Die Schweißbahnen wurden an den entsprechend ausgebildeten Aufkantungen mindestens 12 cm hochgezogen und mit einer Wandanschlussschiene gesichert.

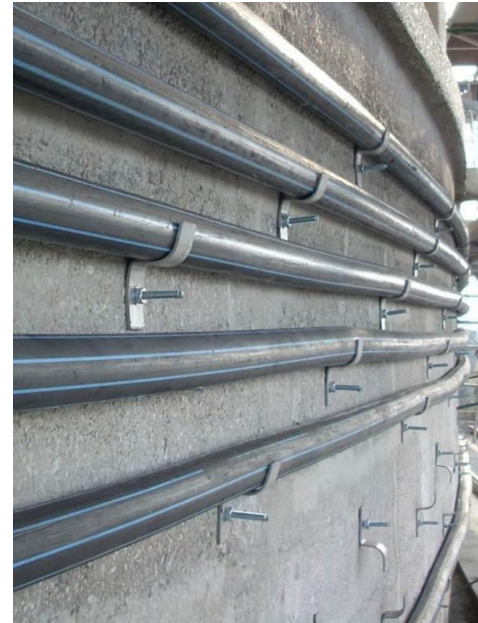
Abb. 11.4: Montage der Spannkabel am Zugring

in ein 2,9 mm starkes HDPE-Hüllrohr mit 50 mm Durchmesser eingefädelt wurde. Anschließend wurden die Spannkabel manuell über das Baugerüst auf die Zugring-Ebene gezogen und mit einem Achsabstand von 140 mm um den Zugring verlegt. Um die richtige Position der einzelnen Kabel sicherzustellen, wurden zuvor Halterungen aus Metall in einem Horizontalabstand von 150 cm entlang der Betonwand montiert. (siehe Abb. 11.3 und Abb. 11.4)

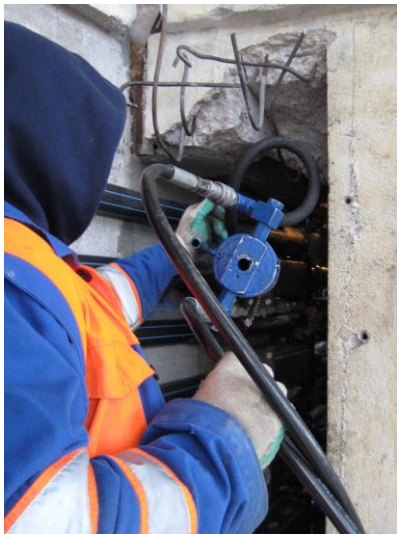
Abb. 11.5: Spannvorgang mittels Monolitzenpresse

Der Vorspannprozess erfolgte Litze um Litze mit zwei Pressen, die an beiden Litzenenden gleichzeitig angesetzt wurden. Die leichten und relativ handlichen Monolitzen-Spannpresen benötigen gegenüber Multilitzen-Pressen weniger Platz (siehe Abb. 11.5). Beim stufenweisen Spannvorgang war es wichtig darauf zu achten, eine gleich große Vorspannung aller Litzen zu erzielen.

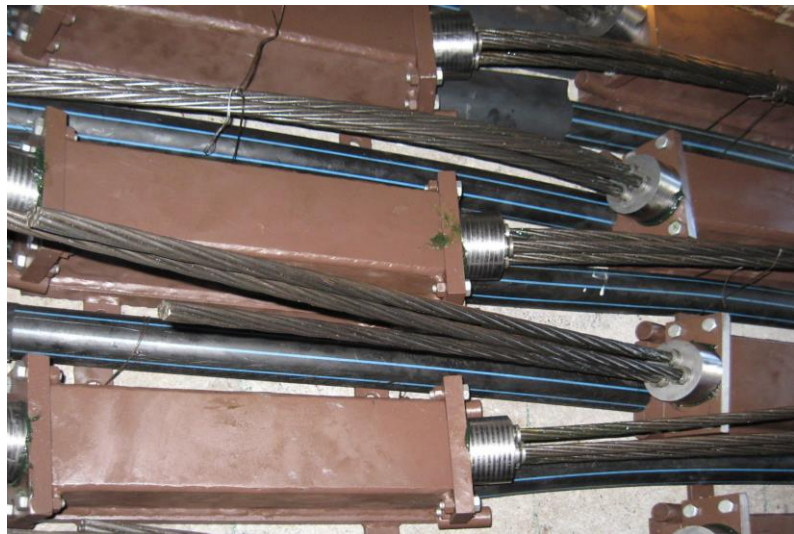
Abb. 11.6: Kopplung und Verankerung der Spannkabelenden

Für die Verankerung der Spannglieder wurden Kopplungsstücke verwendet, die beidseitig jeweils drei Litzenenden überlappend verknüpfen und so ein umlaufendes Spannkabel in sich schießen (siehe Abb. 11.6). Die neun Kopplungskörper wurden horizontal abwechselnd um jeweils 80 cm versetzt, möglichst platzsparend, an der Wand des Zugrings im Stiegenhaus montiert. Für eine sichere Verankerung der Spannkabel wurden sie mit einer Zugkraft von jeweils 126,0 kN vorgespannt, dies entspricht etwa 15 % ihrer charakteristischen Zugfestigkeit. In Summe beträgt die aufgeprägte Kraft des Vorspannsystems ohne Verbund ca. 1 000 kN und reduziert die im Zugring wirkende Axialkraft um etwa ein Sechstel.

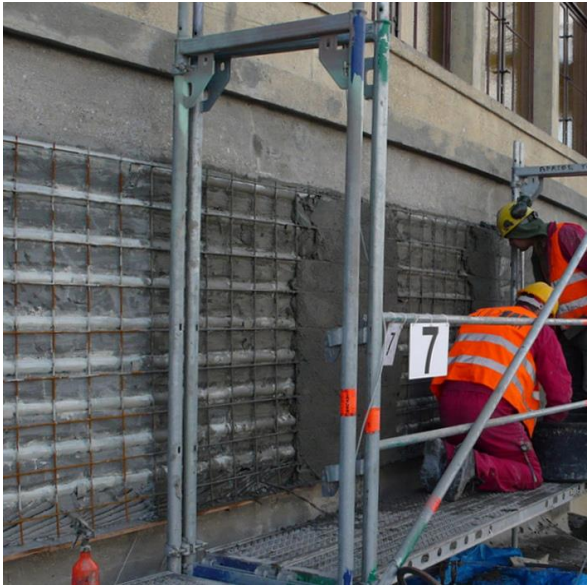
Abb. 11.7: Verputzen der Spannkabel-Absicherung

Nach Installation der Spannglieder wurden die Durchbrüche der Stiegenhauswand verschlossen und die HDPE-Hüllrohre entlang des Zugring-Umfangs in einer 135 cm hohen und 8-10 cm dicken Schutzschicht aus Mörtel eingehüllt (siehe Abb. 11.7). Die Putzschicht ist oberflächennah mit einem Baustahlgitter von 6 mm Drahtdurchmesser und 140 mm Maschenweite bewehrt. Der obere und untere Abschluss wurde zwecks Entwässerung mit einem Gefälle von 5 % ausgebildet. Die Textur und Farbe der neuen Zugringoberfläche wurde an die umliegende Sichtbeton-Fassade der Jahrhunderthalle angeglichen (siehe Abb. 11.9). Auch die Führung der Fallrohre musste an das leicht geänderte Oberflächenprofil (siehe Abb. 11.8) angepasst werden.

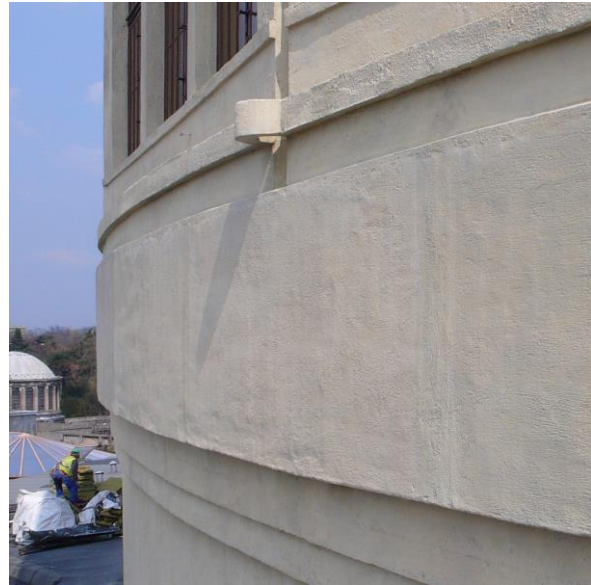
Abb. 11.8: Neues Profil des Zugrings

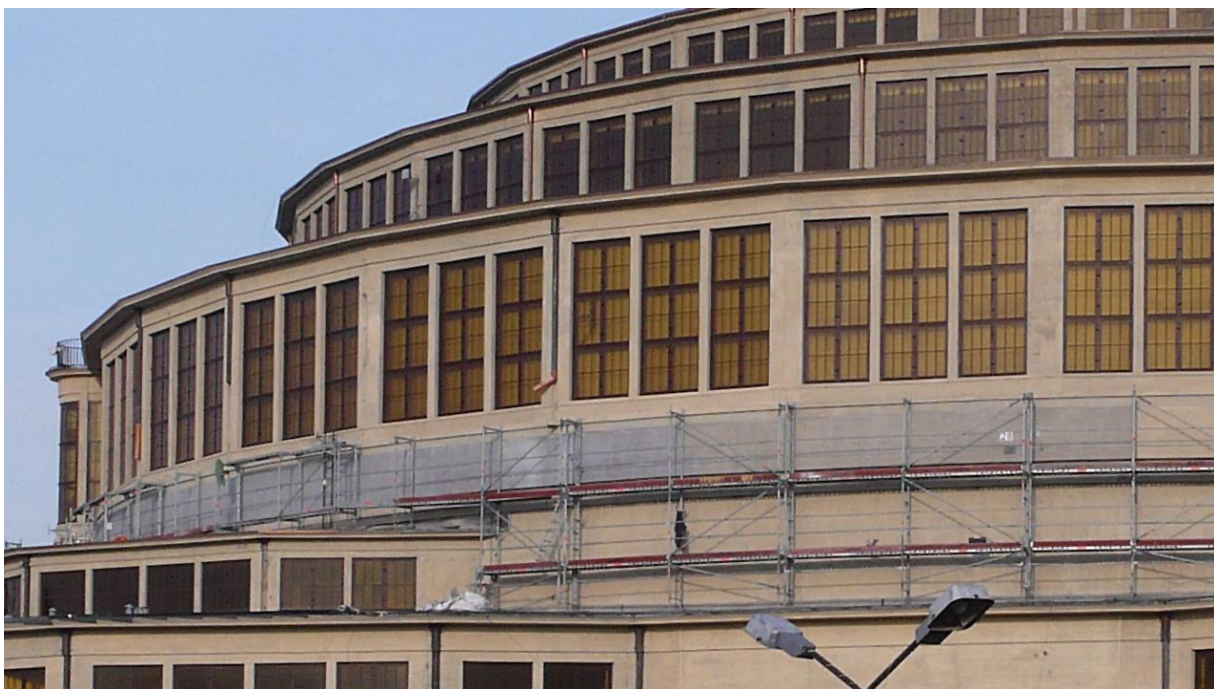
Abb. 11.9: Farbliche Anpassung der neuen Zugring-Oberfläche
