DIPLOMARBEIT

BAUGESCHICHTE DER PFARRKIRCHE WALDHAUSEN IM STRUDENGAU, OBERÖSTERREICH

**Anwendung interdisziplinärer Forschungsmethoden in der
historischen Bauforschung**

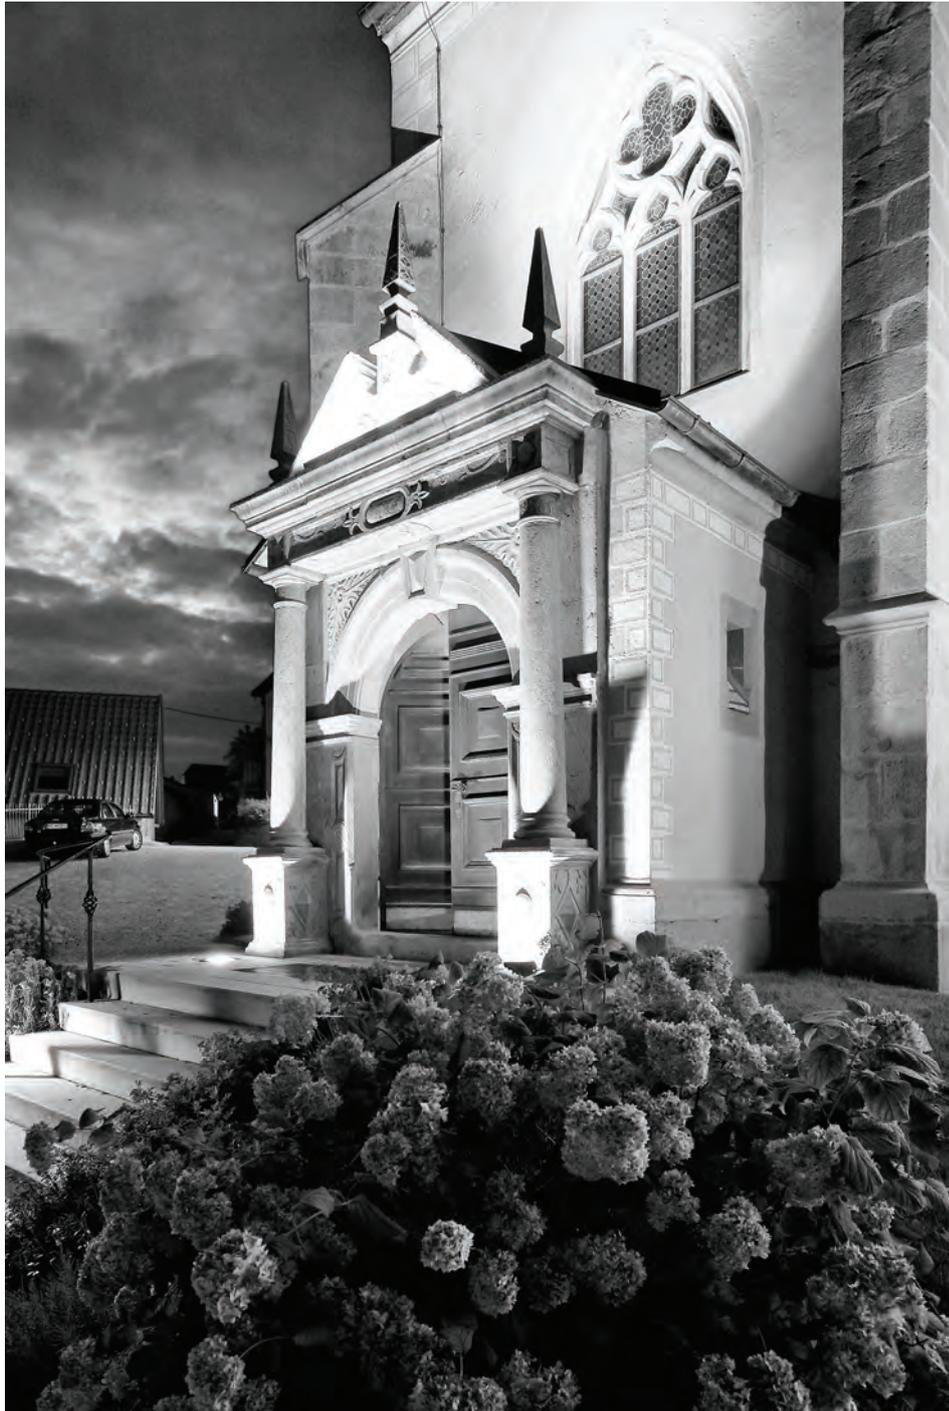
*Abb. 1
Das Südportal der
Pfarrkirche Waldhausen.*

Ursprünglich gab es drei Zugangsmöglichkeiten über das Langhaus in die Kirche:¹⁶⁹ Ein Portal im Süden, das genau genommen aus zwei Portalen besteht, da der Tür in der Langhaus-Außenwand noch ein kleiner, kreuzgewölbter Vorbau mit einer weiteren Tür angebaut wurde (Abb. 1). Ein Nordportal, dem südlichen gegenüberliegend, das in den Sechzigerjahren des 20. Jahrhunderts mit Glas verschlossen wurde (Abb. 101).¹⁷⁰ Letztendlich als drittes auch noch eines Richtung Westen durch die Turmhalle hindurch an der Westseite des Turms (Abb. 100).

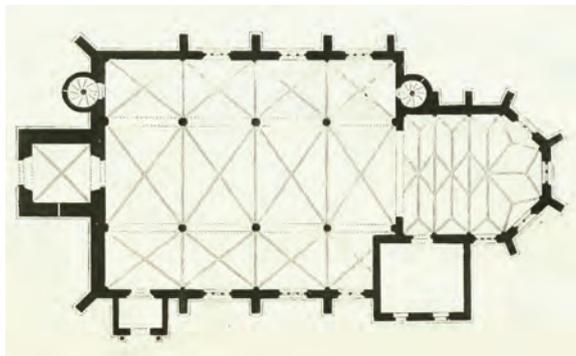
Abb. 8 (Links)
Grundriss der Pfarrkirche
wie er 1872 von K.
Fronner in den »Mittheilungen
der K. K. Central-
Commission« publiziert
wurde.

Die früheste bekannte Beschreibung der Pfarrkirche Waldhausen in der Sekundärliteratur wurde von K. Fronner verfasst und 1872 in den »Mittheilungen der K. K. Central-Commission zur Erforschung und Erhaltung der Baudenkmale«, dem Vorläufer des Bundesdenkmalamts, publiziert.¹⁴ Der Bericht fällt sehr kurz aus, wird aber gemeinsam mit einem schematisierenden Grundriss der Kirche abgedruckt (Abb. 8). Neben einer objektiven Beschreibung über Größe und Form des Gebäudes und ausgewählter Bauelemente datiert Fronner das gesamte Bauwerk ohne Unterscheidung einzelner Bauteile auf das Ende des 15. Jahrhunderts.

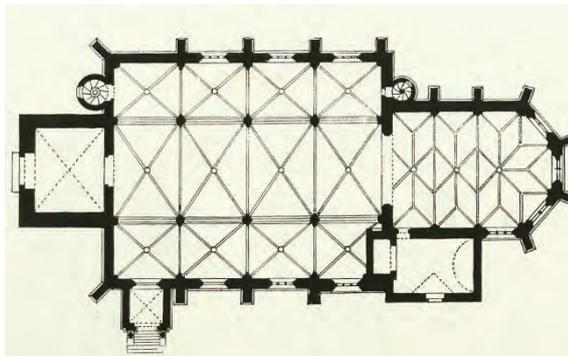
Abb. 9 (Rechts)
Der 1876 von J. Gradt
ebenfalls in den »Mittheilungen«
publizierte
Grundriss der Pfarrkirche.

Ein nur wenige Jahre darauf folgender, von Johann Gradt verfasster Beitrag über die Kirche, wurde 1876 ebenfalls in den »Mittheilungen« gedruckt und fällt deutlich umfangreicher aus.¹⁵ Ergänzt wird die Baubeschreibung durch einen Grundriss (Abb. 9) sowie weitere Illustrationen von Innen- und Außenansichten (Abb. 10 und Abb. 11). Für den Plan wie auch die Illustrationen gilt, dass sie zwar sehr anschaulich sind, die baulichen Details aber nicht sonderlich akkurat und genau ausgearbeitet wurden.¹⁶ Die Bild Darstellungen geben daher den Baubestand nicht realitätsgetreu wieder und sind daher für weitergehende Untersuchungen nicht geeignet. Gradt nimmt die völlige Zerstörung der Kirche durch die Hussiten-Einfälle in den Jahren 1428 und 1432 an. Erst zwei Jahrhunderte später, am Anfang des 17. Jahrhunderts, habe sich die Gemeinde soweit erholt gehabt, um die Kirche vollständig neu aufbau-

¹⁶ Zwei Beispiele seien angeführt: 1. Der Grundriss weist neben der allgemeinen Schematisierung vor allem in den Bereichen des Turms und der Sakristei grobe Fehler auf. So ist der Innenraum des Turms so groß wie ein Joch des Mittelschiffs dargestellt und der in das Langhaus hineinragende Teil der Sakristei wurde vom Planverfasser als »Abzweigung« dieses Joches zur Erweiterung des Sakristeiraums verstanden und er zeigt sich dadurch auch nicht im Außenraum. Diese Auffassungs- und Verständnisfehler der Verzahnung einzelner Baukörper können auch eine mögliche Erklärung für die Datierung als einheitliches Ganzes verstanden werden. 2. Größe der Maßwerkfenster des Langhauses: Während die Nordfenster in einer Innenansicht bis etwa auf Sockelhöhe entsprechend heruntergezogen dargestellt werden, enden die Fenster der Südseite auf Höhe des Kaffgesims. Tatsächlich sind die Südfenster weiter nach unten geführt als jene im Norden.

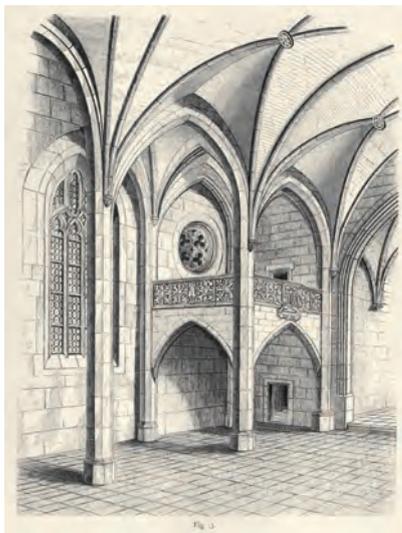
Abb. 10 (Links)
Innenansicht des
Langhauses mit der
Sängerempore im
Nordostjoch. Gradt, 1876.

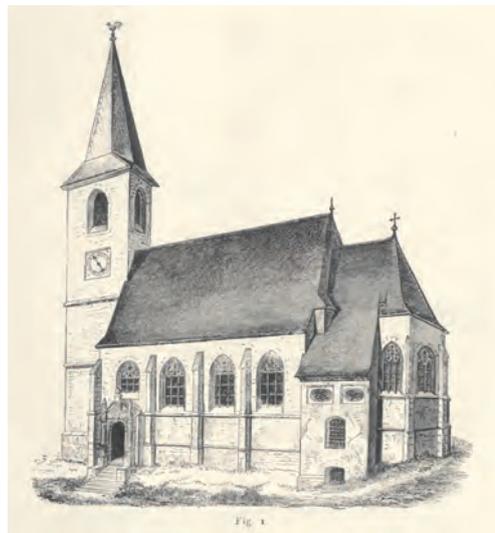
Abb. 11 (Rechts)
Außenansicht von
Südosten mit Sakristei
und Südportal.
Gradt, 1876.

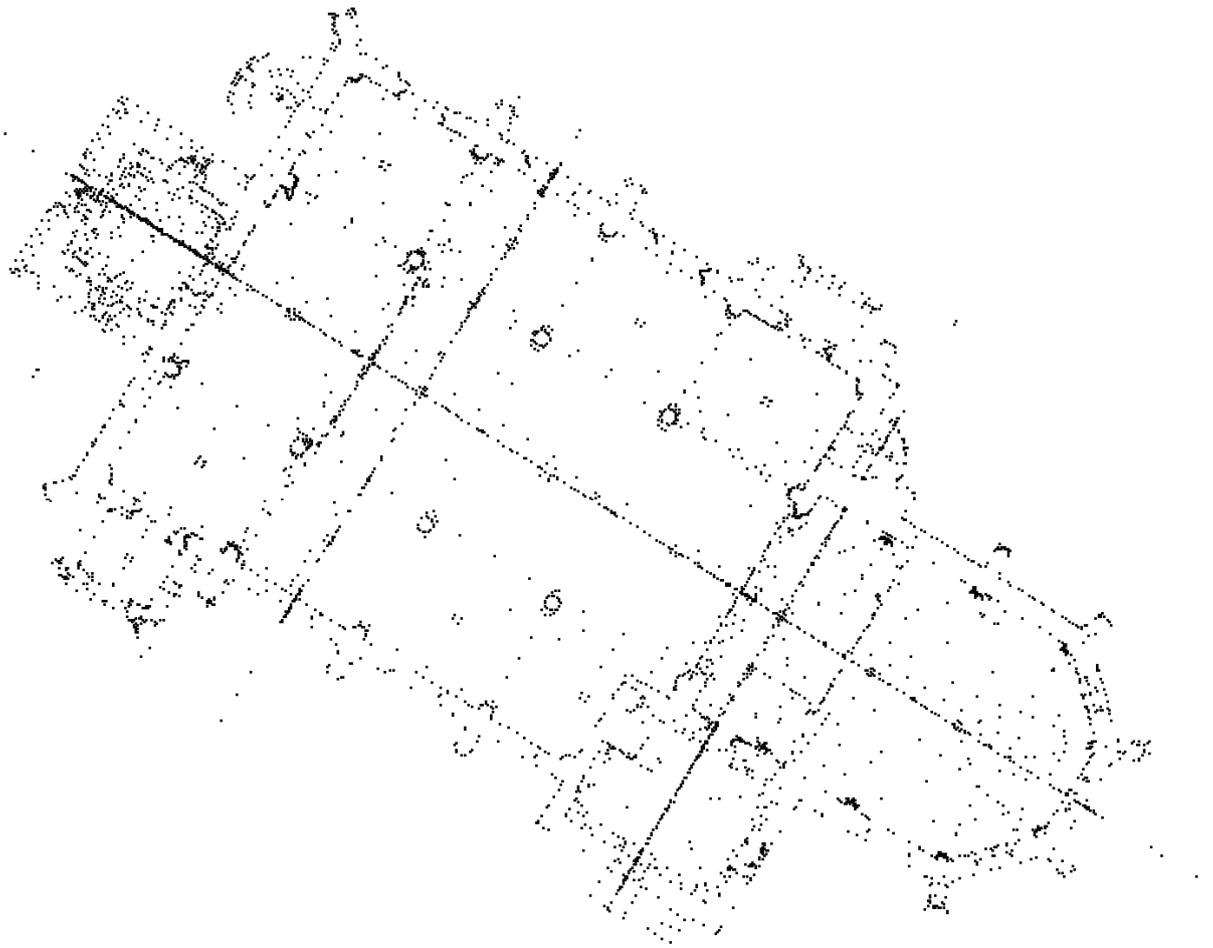
Abb. 16
Darstellung aller mittels
Tachymetrischer
Vermessung aufgenom-
mener Messpunkte der
Waldhausener Pfarrkir-
che in einer Draufsicht.
Insgesamt über 8.000
Einzelpunkte. Die Linien
bildenden Punktekett
repräsentieren die
Verläufe der Vertikal-
schnitte.

- Zum Aufbau eines lokalen, stabilen Messnetzes mit etwa 200 in der gesamten Kirche und dem umgebenden Platz verteilten Festpunkten.
- Zwecks Erstellung von zwei Grundrissen und drei Vertikalschnitten.
- Zur Vermessung der für die Photogrammetrie notwendigen Passpunkte.

Sämtliche Messungen wurden innerhalb des selben Messnetzes durchgeführt. Das heißt, dass auch die Photogrammetrien und in weiterer Folge auch die Laserscandaten lagerichtig und vollständig konsistent eingebettet werden konnten. Alle durchgeführten Vermessungsarbeiten lassen sich so auf eine einzige Datei zurückführen und passen nahtlos ineinander.

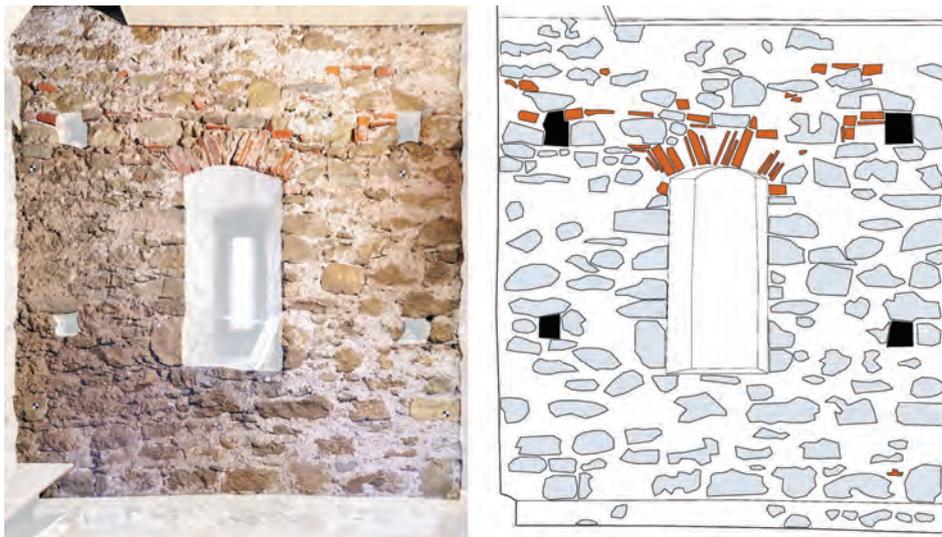
Abb. 17
Die entzerrte Photographie links diente als Basis für die Erstellung der steingenaue Kartierung auf der rechten Seite. Das Beispiel zeigt die Innenseite der Nordwand des Turmes auf Ebene 1. Kein Maßstab.

Grundlagen für die folgenden Pläne oder Planbereiche wurden mit Hilfe der *Ebenen Entzerrung* erstellt:

- Kartierungen der gesamten Innenwandflächen des Turmes
- Ansichten der Nordfenster für die Längsschnittansicht
- Sämtliche Dachabdrücke in den Dachräumen über dem Langhaus und der Sakristei

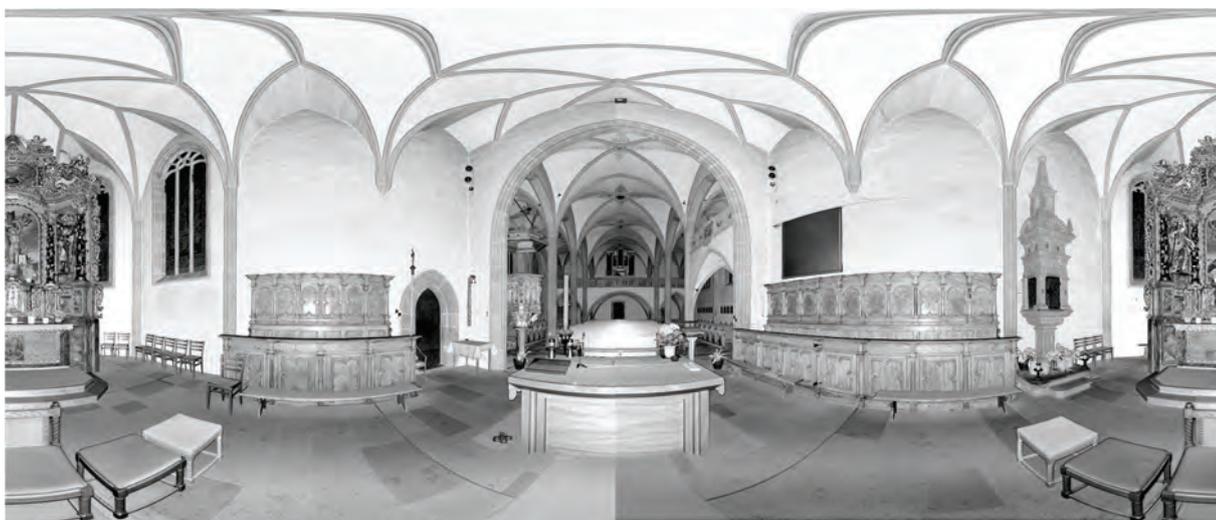
Abb. 18
Eingeebnete Ansicht
(Planar View) eines 360°
Scans von einem Stand-
punkt im Chor aus
gescannt.

Das Ergebnis eines Laserscans ist eine dreidimensionale Punktwolke. Sämtliche Flächen, die von einer Scannerposition aus einsehbar sind und innerhalb der Scanreichweite liegen, werden vollständig erfasst. Die Dichte der Punktwolke kann bis in den niedrigen einstelligen Millimeterbereich gehen. So können beispielsweise 25 gemessene Punkte pro Quadratzentimeter in 10 Metern Entfernung problemlos aufgenommen werden. Das entspricht einem mittleren Punktabstand von etwa 2 mm auf der vermessenen Bauwerksoberfläche. Die anfallenden Datenmengen können entsprechend groß werden, weshalb zu deren Verarbeitung leistungsstarke Computersysteme notwendig sind. Die systembedingte Messungenauigkeit liegt bei etwa ± 2 mm bei einem Messabstand von 25 Metern.

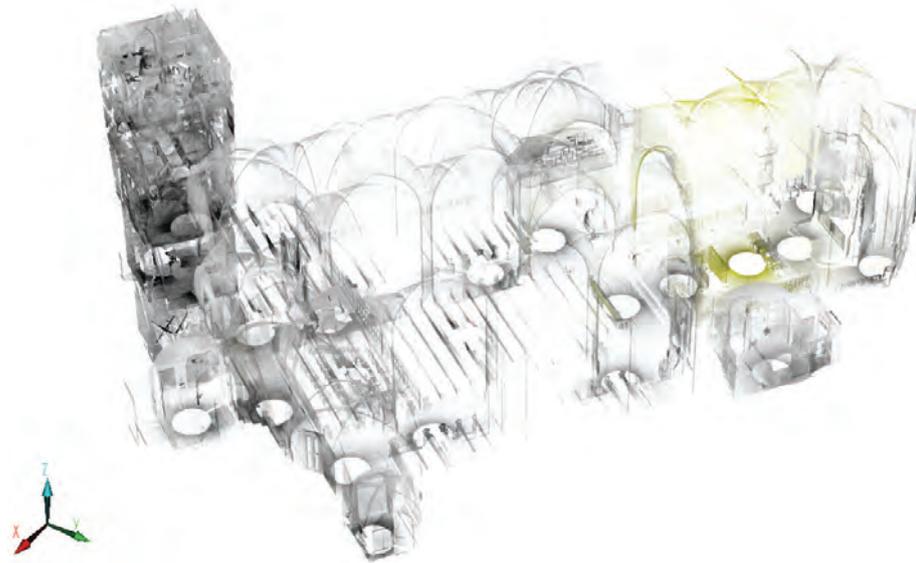
Abb. 19
 Perspektivische Ansicht
 der Punktwolke
 bestehend aus allen
 Innenraumscans. Gelb
 hervorgehoben ist der
 Scanstandpunkt aus
 Abb. 18.

Die Vorgehensweise bei der Gebäudeaufnahme ist ähnlich jener, wie sie bei der Totalstation zur Anwendung gelangt. Um mehrere Scanpunktwolken aus verschiedenen Standpunkten miteinander zu verbinden, benötigt man feststehende, definierte Festpunkte. Diese können, da im dreidimensionalen Raum mit hoher Dichte gemessen wird, neben flachen Zielen mit Schachbrettmuster auch weiße Kugeln mit definiertem Durchmesser sein, welche den Vorteil haben, aus allen Richtungen gleich gut erfasst werden zu können. Bei Laserscannern mit Inklinometer (Neigungssensoren) und Selbsthorizontierung sind auch hier nur zwei bekannte Festpunkte notwendig, jeder weitere erhöht die Genauigkeit.

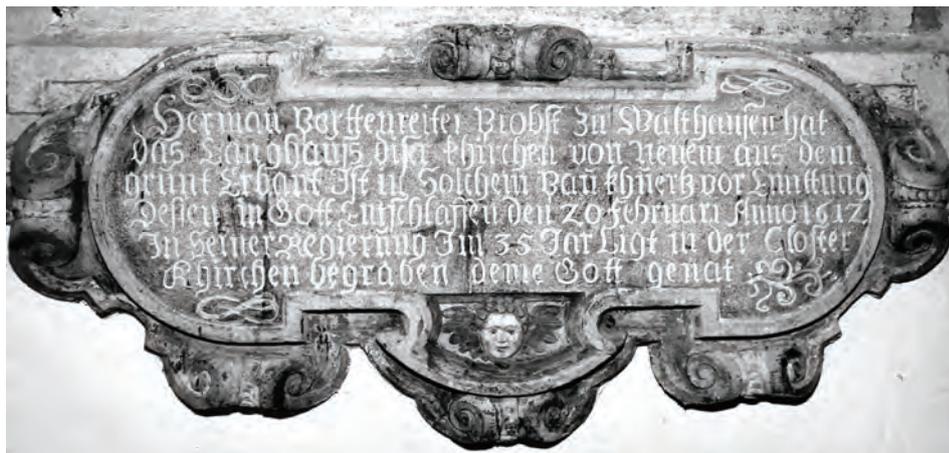
Abb. 20
Inscripttafel an der
Sängerempore. Darin
wird das Sterbedatum
des Propstes Hermann
Parthenreuther mit dem
20. Februar 1612 angege-
ben – kurz vor der
Fertigstellung des neuen
Langhauses.

- Süd-Portal: An der Außenseite über dem Bogenfeld sind die römischen Ziffern »MDCX« in den Stein gehauen, also 1610. Über dem innen liegenden Schulterbogenportal ist nochmals die Zahl 1610 in arabischen Ziffern eingemeißelt.
- Östliche Empore: In der Gedenktafel für den Bauherren des Langhauses Propst Hermann Parthenreuther steht geschrieben, dass er »khuertz vor Enntung Dessen in Gott Entschlaffen den 20. Februari Anno 1612« sei. (Abb. 20)
Ebenfalls an dieser Empore wurde an dessen westlicher Brüstung dem Baumeister Hiob Eder ein Gedenkstein gesetzt: »M. Hiob Eder Baumeister vber dis Gotshaus. 1612«. (Abb. 92)
- Schlussstein im Mittelschiff, 3. Joch: An dessen West- und Ostseite ist jeweils die Jahreszahl 1612 in arabischen Ziffern eingemeißelt.

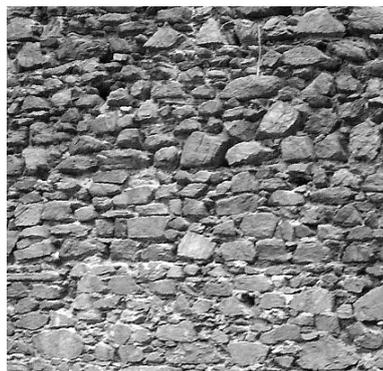
Abb. 22 (Mitte)
Bruchsteinmauerwerk mit horizontalen Ausgleichslagen. Um 1400.
Burg Pernegg.

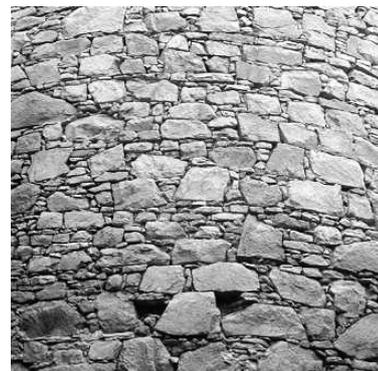
Abb. 23 (Rechts)
Netzmauerwerk.
15. Jahrhundert. Burg Prandegg.

Eine besonders ausgeprägte Anwendung der zuvor genannten Auswickelungen fand ab dem 2. Viertel des 15. Jahrhunderts in Form des Netzmauerwerks Verwendung. Dabei »schwimmen« große Bruchsteinblöcke in einem Netz aus kleinen Zwickelsteinen, wobei spätestens ab dem 16. Jahrhundert vermehrt Ziegelstücke für das Zwickelnetz verwendet wurden. Gemeinsam mit diesem Mauerwerkssystem treten auch wieder Ausgleichlagen auf.

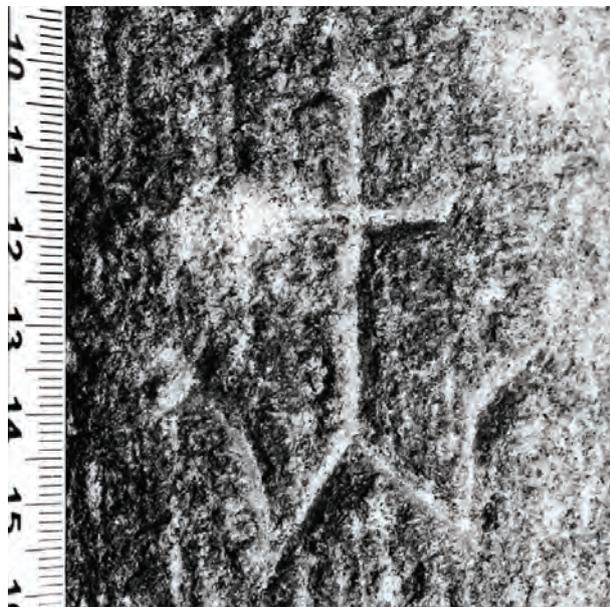
Abb. 24 (Links)
Steinmetzzeichen vom
Langhaus der Pfarrkir-
che. (Zeichen 10 der
eigenen Inventarisat.)

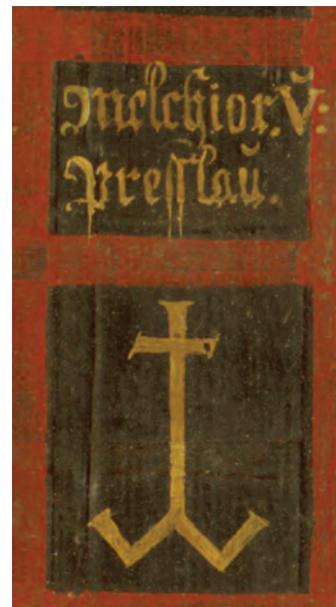
Abb. 25 (Rechts)
Ein nahezu Formglei-
ches Zeichen auf der
Wiener Meistertafel.
»Melchior v. Presslau«.

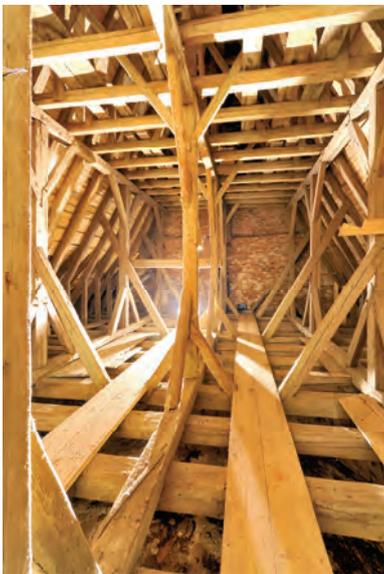
Abb. 26 (Links)
Dreifach stehender Stuhl
über dem Chor der
Pfarrkirche.

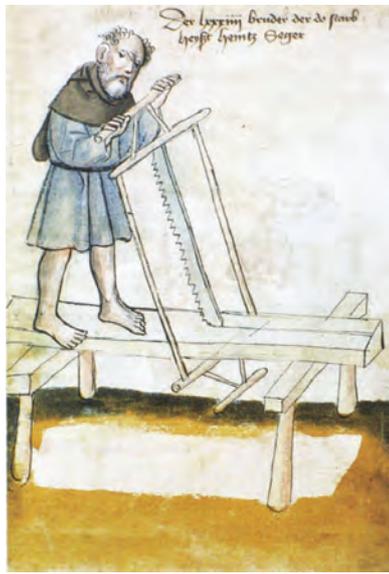
Abb. 27 (Mitte)
Handsägen eines
Kantholzes. Für gewöhn-
lich befand sich in der
Sägegrube unter dem
Werkstück ein weiterer
Säger.

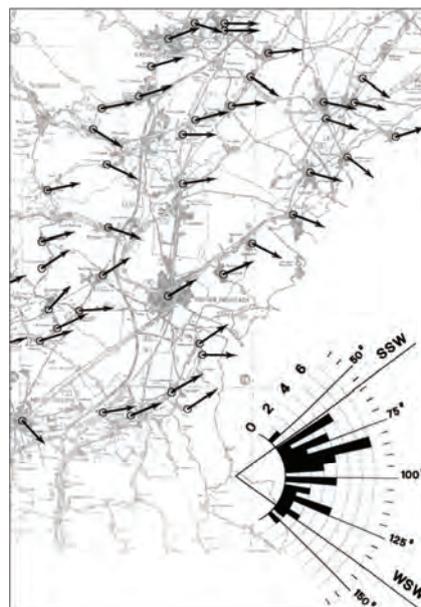
Abb. 29
Orientierung zahlreicher Kirchen im südlichen Wiener Becken und dessen Umgebung. (SSW...Sommersonnenwende; WSW...Wintersonnenwende).

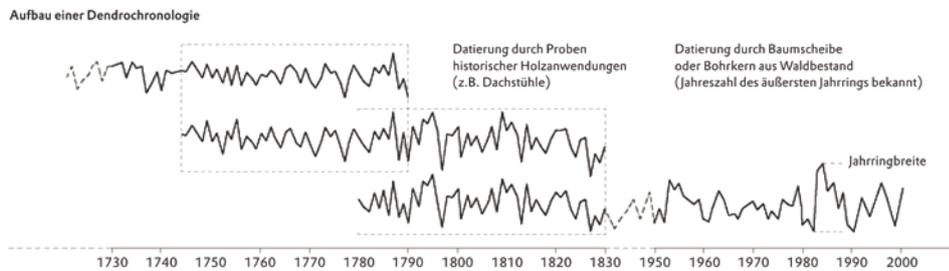
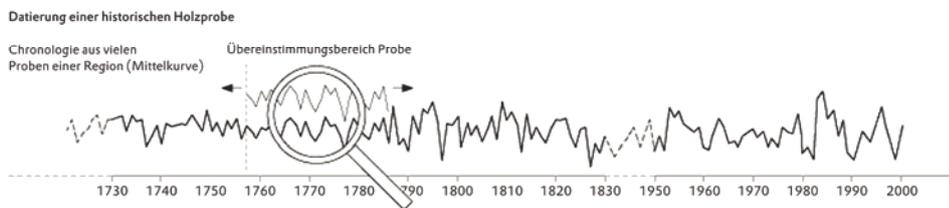
Abb. 30
Aufbau einer Dendrochronologie und die Funktionsweise der Datierung einer historischen Holzprobe.

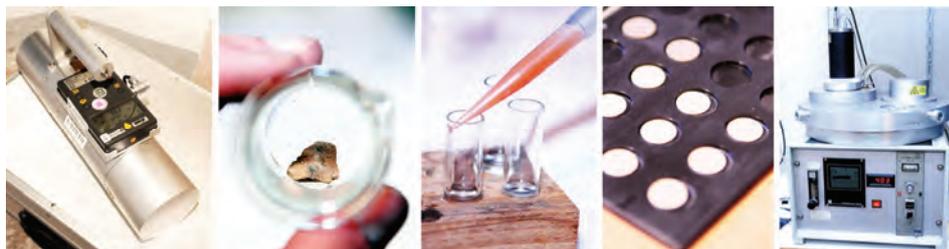
Abb. 31
Bearbeitungsschritte der Thermolumineszenz-Datierung: v.l.n.r.: Szintillationsmessgerät zur Messung der Strahlendosisleistung vor Ort; Ziegelmaterialprobe im Labor; Aufbringen des gelösten Ziegelmaterials auf Aluminiumplättchen; fertige Plättchen mit einer Beschichtung des Ziegelmaterials; Gerät zur Bestrahlung und Messung der Thermolumineszenz der Proben.

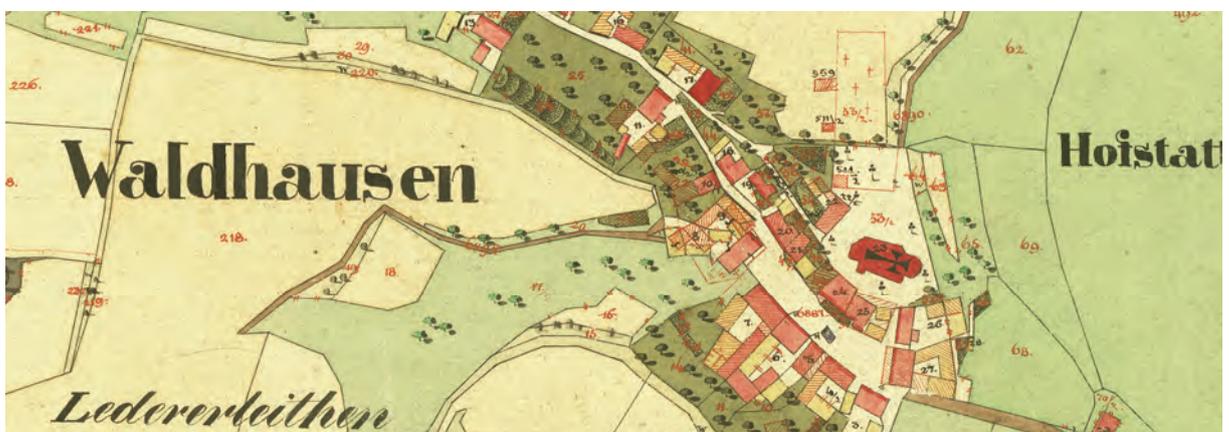
*Abb. 32
Ausschnitt aus dem Franziszeischen Kataster aus dem Jahr 1827. Südlich der Kirche befindet sich der Marktplatz. Der Friedhof ist rings um die Kirche verzeichnet. In einem Nachtrag wurde jedoch bereits das neue Friedhofsareal nördlich der Kirche eingetragen.*

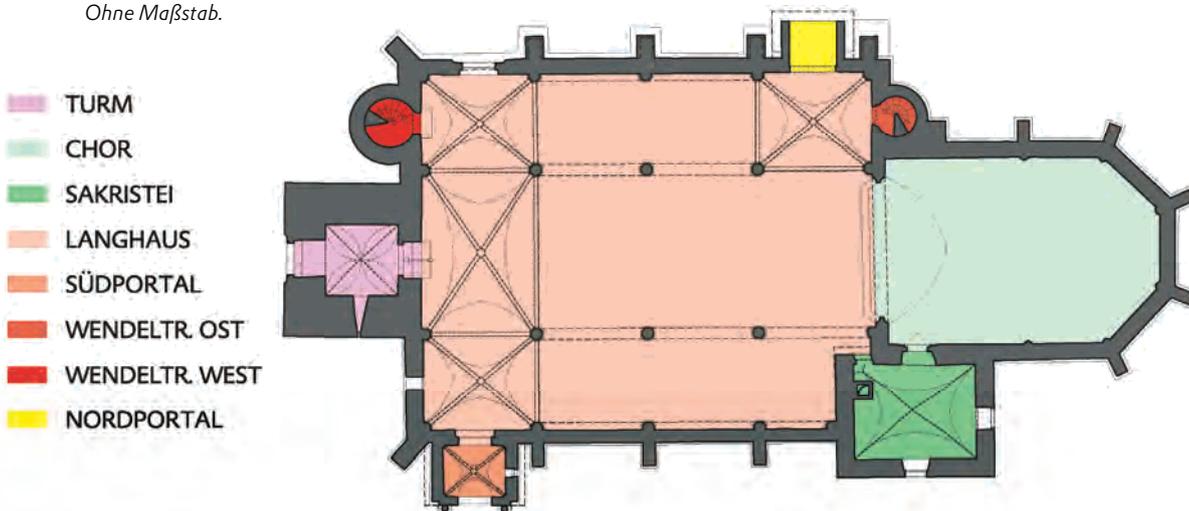
Abb. 33
Gebäudeteile der
Pfarrkirche Waldhausen
im Grundriss Ebene o.
Ohne Maßstab.

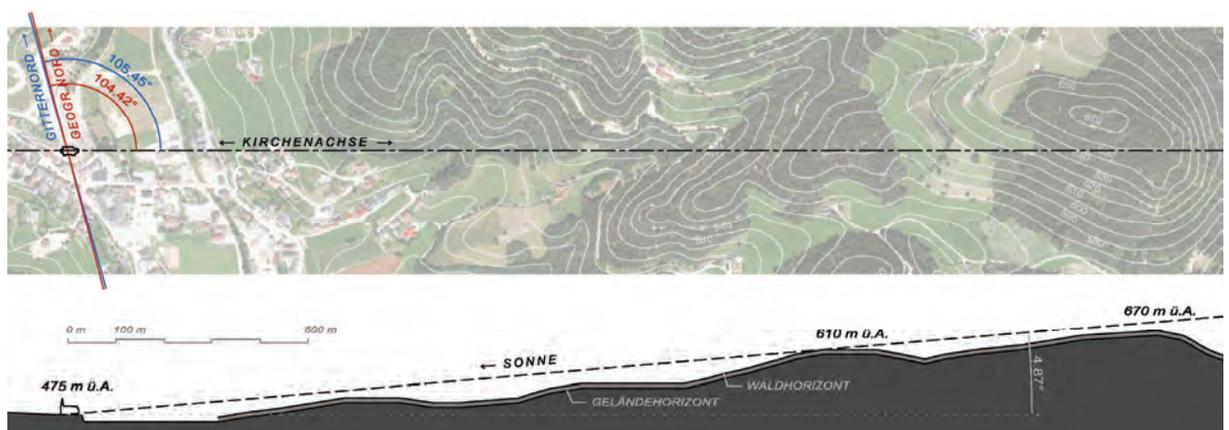
Abb. 34
Abweichung der Kirchenachse von Gitternord und geografischer Nordrichtung sowie Höhenschnitt durch das Gelände entlang der Kirchenachse.

der Wert für die Meridiankonvergenz von $1,03^\circ$ abgezogen werden⁸⁹. Daraus ergibt sich der tatsächliche geografische Azimutwinkel von $104,42^\circ$. Für die Bestimmung der Sonnenaufgangsrichtung ist weiters auch die Höhe des tatsächlichen Horizontes von Bedeutung, der im vorliegenden Fall durch einen 125 m über das Kirchenniveau aufragenden, etwa 1,5 Kilometer entfernten Hügel an der Südseite des Handbergs gebildet wird. Da für die Zeit der möglichen Kirchengründung im 12. Jahrhundert eine starke Bewaldung angenommen werden kann, wird der Rechenwert für die Höhe des Hügel um 10 m auf 135 m über dem Kirchenniveau erhöht. Der Bezugspunkt am Kirchenstandort wurde in 1,5 Meter Höhe angenommen und entspricht damit in etwa der Augenhöhe eines Menschen der die Absteckung vornimmt. Der daraus resultierende, tatsächliche Horizont liegt $4,87^\circ$ über dem idealen bzw. Null-Horizont. Eine grafische Darstellung dieser Werte findet sich in Abb. 34.

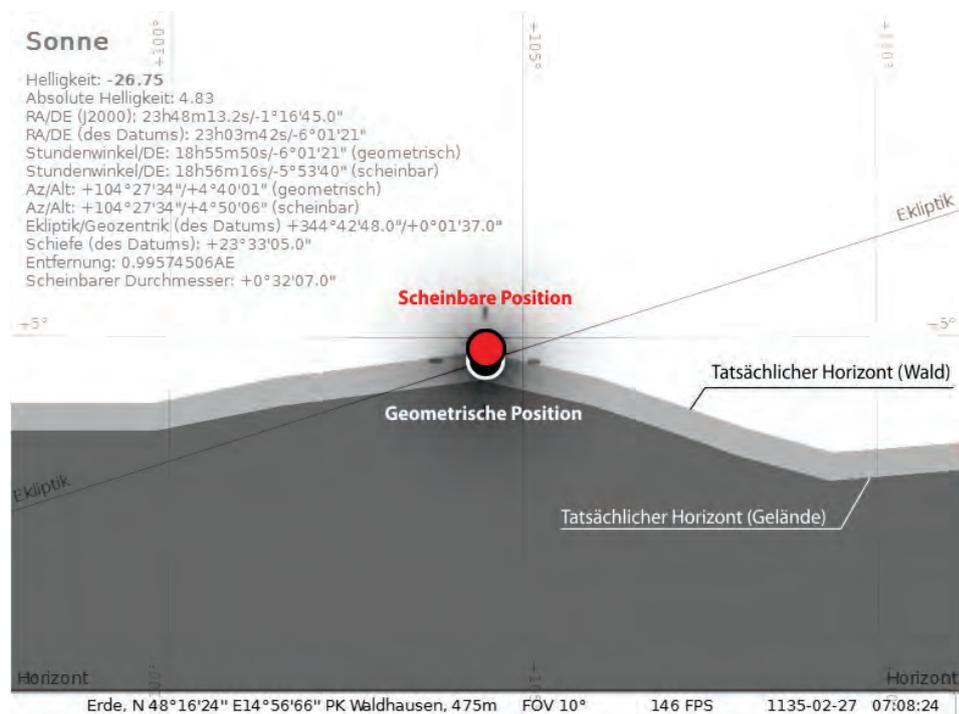
Abb. 35
 Darstellung des Sonnenaufgangs in der Kirchenhauptachse ($104,42^\circ$) am 20. Februar 1135 (=27. Februar nach gregorianischem Kalender) um 7:08 Uhr. Dieser Tag fiel mit dem kirchlichen Feiertag Aschermittwoch zusammen und repräsentiert einen der zwei möglichen Tage des Baubeginns bzw. der Absteckung der Pfarrkirche.

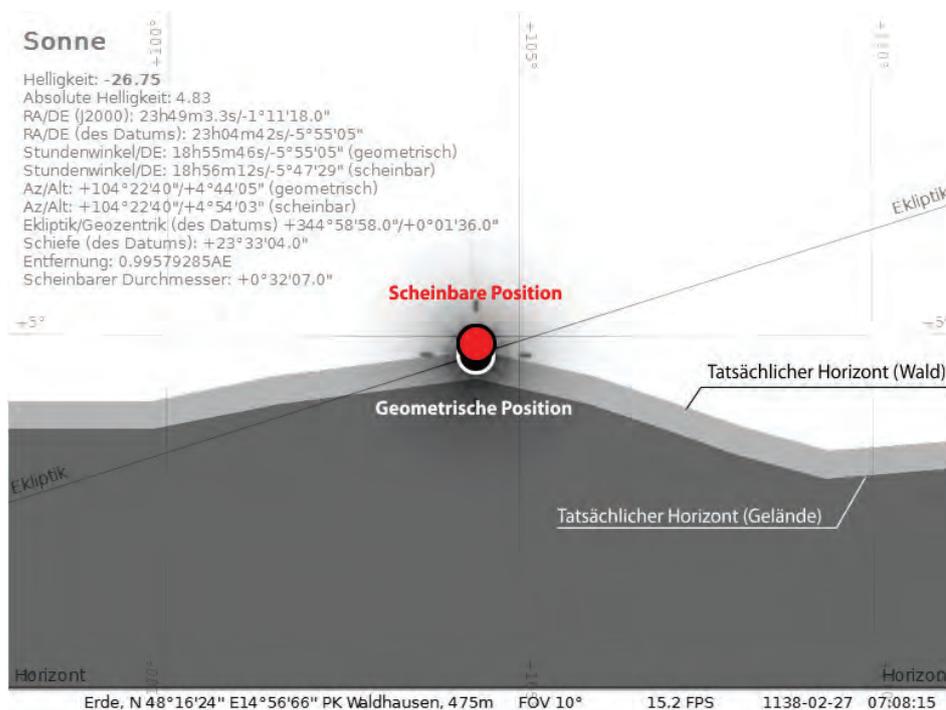
Abb. 36
 Darstellung des Sonnenaufgangs in der Kirchenhauptachse (104,42°) am 20. Februar 1138 (=27. Februar nach gregorianischem Kalender) um 7:08 Uhr. Dieser Tag fiel mit dem kirchlichen Feiertag des 1. Fastensonntages vor Ostern zusammen und repräsentiert einen der zwei möglichen Tage des Baubeginns bzw. der Absteckung der Pfarrkirche.

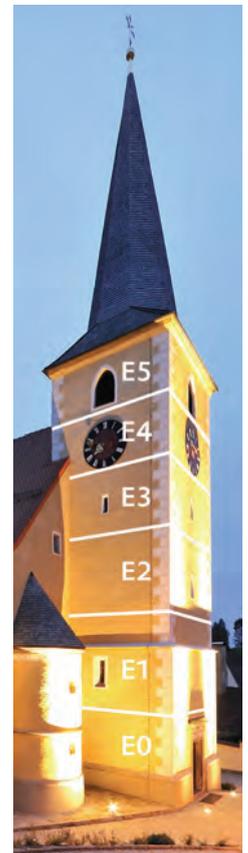
Abb. 37
Nordwestansicht des
Turms mit Geschoßein-
teilung.

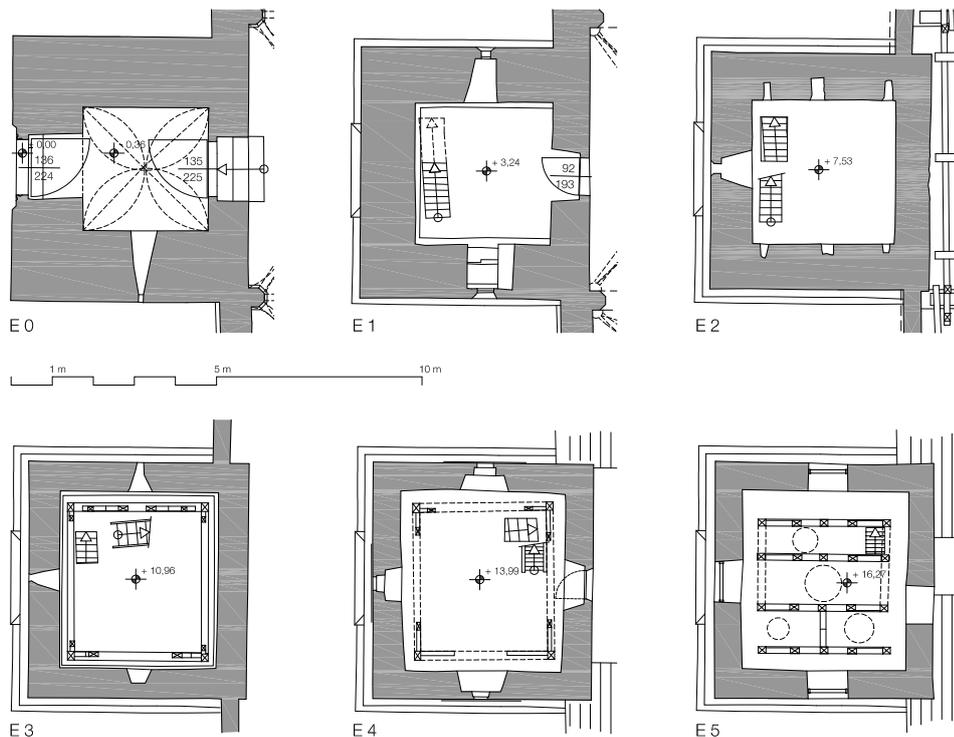
Abb. 39
Grundrisse aller Turm-
geschosse. Ohne Maßstab.

Im Grundriss der Ebene 0 (Erdgeschoß) und Ebene 1 ist eine deutliche Differenz zwischen der Mauerdicke der Turm-Ostseite, also dem Langhaus zugewandten Teil und den drei anderen Mauern festzustellen. Der ca. 95 cm starken Ostwand stehen so die Nord-, Süd- und Westwand mit ca. 170 cm Mauerstärke gegenüber. Eine genauere Betrachtung der Mauerwerksstrukturen in Ebene 1 liefert eine Erklärung zu dieser Beobachtung.

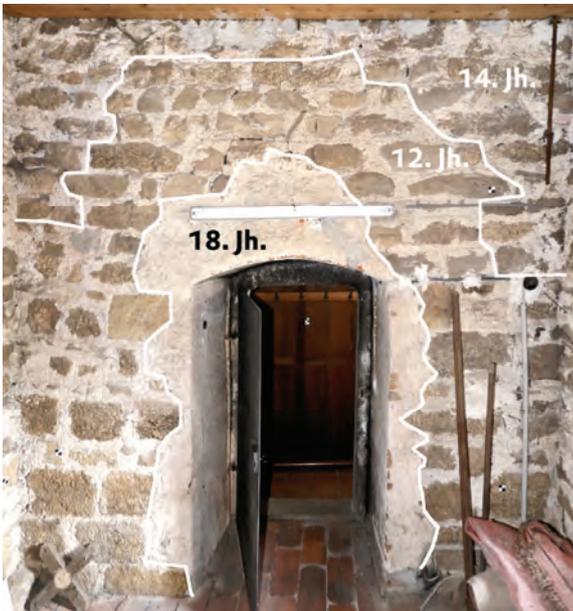
Abb. 40 (Links)
Turmostwand auf
Ebene 1 mit eingetragenen
Baunähten.

Am weitesten in die Baugeschichte zurück reicht der am Turmschaft liegende Dachabdruck in Form der Baunaht zwischen den aufgehenden Mauerwerken des 12. und des 14. Jahrhunderts auf Ebene 1 (vgl. vorangehenden Teil zum Mauerwerk und Abb. 40). Die Form des frühesten Daches des romanischen Langhauses hat sich hier nicht in einem Abdruck im eigentlichen Sinn erhalten, sondern gibt durch die Baunaht lediglich eine ungefähre Vorstellung von der Höhe und Neigung dieses Dachwerks.

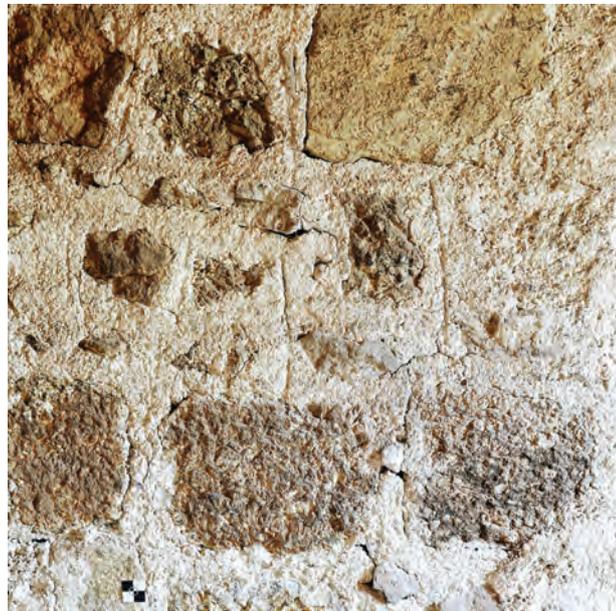
Abb. 41 (Rechts)
Detail der Turmostwand
auf Höhe Ebene 1: Pietra
rasa mit Kellenstrich.

Die an der Turminnenseite unverputzte Ostwand besteht auf Ebene 1 bis knapp unterhalb der Deckenverschalung zu Ebene 2 aus klein- bis mittelformatigen, quaderförmigen Steinen⁹⁵, die lagerhaft in Reihen verlegt sind und keinen zonalen Strukturwechsel zeigen, wobei Letzteres unter Umständen auf die nur kleine Wandfläche zurückzuführen ist. Die Fugen sind mit Setzmörtel großflächig verstrichen, so dass nicht die gesamte Ansichtsfläche der Steine sichtbar ist. Über die gesamte Wand im Bereich dieser Mauerwerksstruktur wurde entsprechend der darunter liegenden Blöcke mit der Kelle ein Fugennetz in horizontaler und vertikaler Richtung eingestrichen, der so genannten *Pietra rasa*-Technik mit Kellenstrich (Abb. 41).

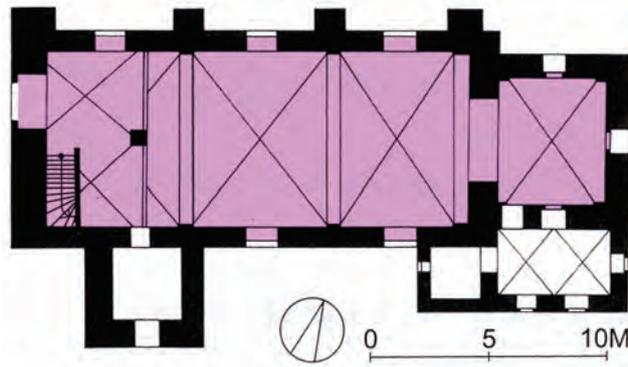
Abb. 42
Grundriss der Kirche des Hl. Nikolaus in St. Nikola an der Donau. Die bunt hinterlegte Fläche markiert die Grundfläche der ursprünglichen Chorquadratkirche aus romanischer Zeit.

Einen der wenigen noch vorhandenen, im Mühlviertel sogar der einzige bekannte Vertreter des Typus der Chorquadratkirche,¹⁰⁰ findet man in unmittelbarer Nachbarschaft Waldhausens, die Pfarrkirche Hl. Nikolaus in St. Nikola an der Donau (Abb. 42).¹⁰¹

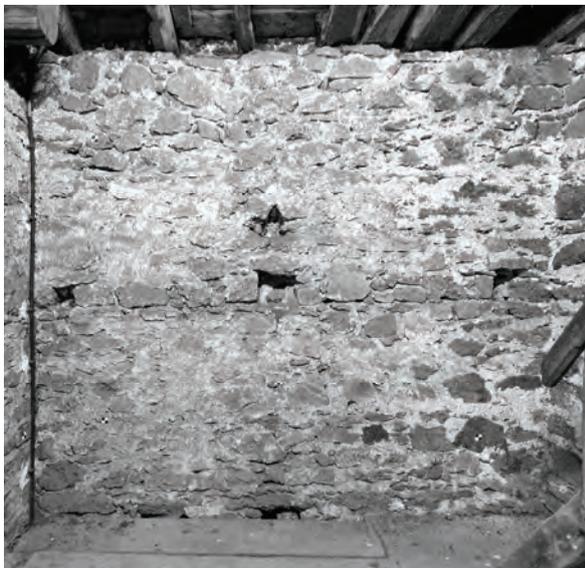
Abb. 43
Bruchsteinmauerwerk
des 14. Jahrhunderts auf
Ebene 2 des Turms. Im
Bild zu sehen ist die
Südwand. Deutlich
erkennbar ist die hori-
zontale Ausgleichslage
entlang der Unterkante
der Balkenlöcher.

Die Nord- und Südwand des Turms stoßen in Höhe der Ebene 1 zum größten Teil stumpf an die romanische Wand an und werden nur in größeren Abständen von etwa 70 cm mit dieser verzahnt. Neben einer erheblich größeren Wandstärke weisen sie – wie auch die baugleiche – Westwand des Turms weitere wesentliche Unterscheidungsmerkmale zur Ostwand des 12. Jahrhunderts auf. Zunächst sind kleinere Steinformate aus unbearbeitetem Bruchstein zu nennen, die eine Struktur mit nur wenigen horizontalen Ausgleichlagen bilden. Diese Lagen kommen in Arbeitsbeziehungswise Kompartimenthöhen zwischen etwa 110 cm bis 170 cm und immer gemeinsam mit Balkenlöchern, einem Mauerrücksprung oder beidem vor. Obwohl immer wieder auch größere Blöcke mit eingemauert wurden, kann durch deren geringe Anzahl keine Netzbildung erkannt werden. Vereinzelt kommen Ziegelfragmente unterschiedlicher Größen und Formen im Mauerwerk vor. So lassen sich beispielsweise vermehrt im Bereich der Horizontallagen zum Höhenausgleich verwendete Dachziegel beobachten. Bis inklusive Ebene 4 kommt dieser Mauerwerkstyp an allen vier Seiten – mit Ausnahme der Ostwand bis zur Höhe der Ebene 1 – vor (Abb. 43).¹⁰²

4. Sonderform: Diese Form des Balkenlochs kann als kegelförmige Ausnehmung der Wand beschrieben werden, wobei sich jeweils zwei gegenüberliegen. (Siehe Abb. 43 in der Bildmitte über dem rechteckigen Balkenloch) Zwei Funktionen kommen in Betracht:

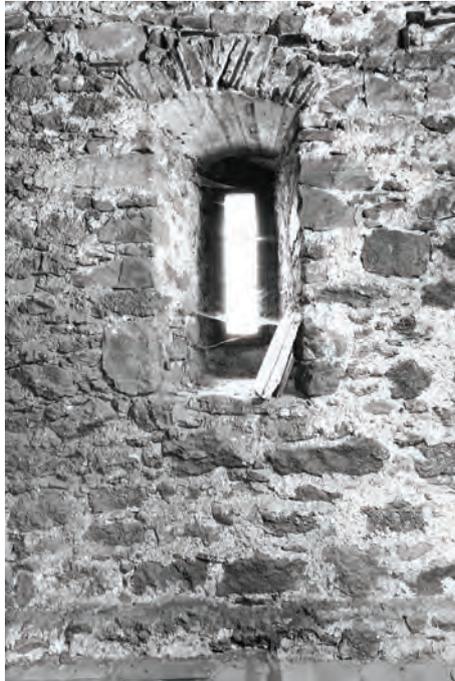
Abb. 44 (Links)
Nordfenster, Turm
Ebene 1.

Ebene 1 enthält zwei Fensteröffnungen, jeweils eine nach Norden und Süden gerichtet (Abb. 44 und Abb. 45). Die nördliche Öffnung wird an den Seitenflächen durch größere, nur leicht zugerichtete Steinblöcke vom Mauerwerk abgegrenzt, besitzt aber keine Gewändesteine im eigentlichen Sinn, sondern nur einen schmalen in Stein gearbeiteten, rechteckigen Rahmen an der Außenseite der Wand. Nach oben wird die Öffnung durch einen über einer Holzschalung gemauerten Segmentbogen begrenzt, der ausschließlich aus im Mörtel verlegten Ziegeln besteht, wobei hauptsächlich aufgestellte Dachziegel und nur wenige Mauerziegel vorkommen. Aufgrund der großblockigen, abgrenzenden Steine, die in das Gefüge der Wand integriert sind, ist dieses Fenster als bauzeitlich anzusehen.

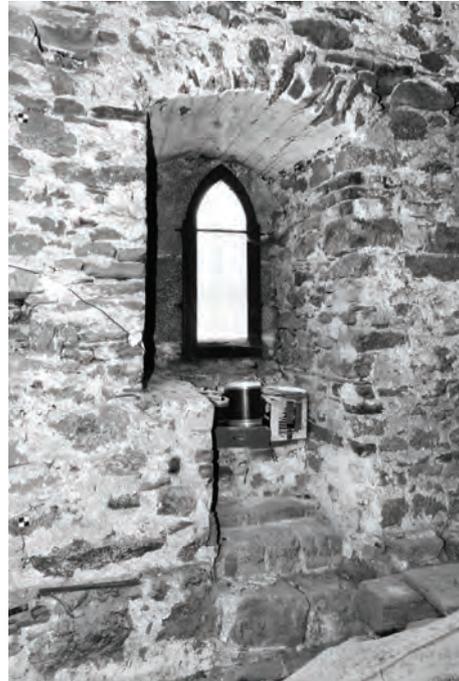
Abb. 45 (Rechts)
Südfenster, Turm
Ebene 1.

te Teil der Wandnische fällt schmaler aus als der obere, der nach Osten verbreitert ist. Die Achse des schmälere Bereichs liegt zentriert in der Wandfläche, was gleichzeitig bedeutet, dass der obere Teil außermittig liegt. Ein bearbeitetes Steingewände in Form eines Spitzbogens bildet die eigentliche Fensteröffnung und schließt bündig mit der Außenwandfläche ab. Dabei fällt auf, dass sich die Öffnung auf einer Achse mit der Abtreppe und somit zentriert in der Wand befindet. An keiner der Seitenflächen kann eine homogene Mauerstruktur mit großen Blöcken wie am nördlichen Fenster ausgemacht werden: Große Teile der Seitenflächen weisen Auswickelungen mit Ziegelsteinen auf. Der Segmentbogensturz wurde mit einer Schalung und einer Mischung aus plattigen Natursteinen und Ziegeln verschiedener Dicken hergestellt. Eine zeitliche Einschätzung ist in diesem Fall nur schwer möglich, denkbar scheint jedoch eine breite Fensteröffnung zur Bauzeit, die später einseitig verschmälert und nach unten hin mit der Abtreppe erweitert wurde.

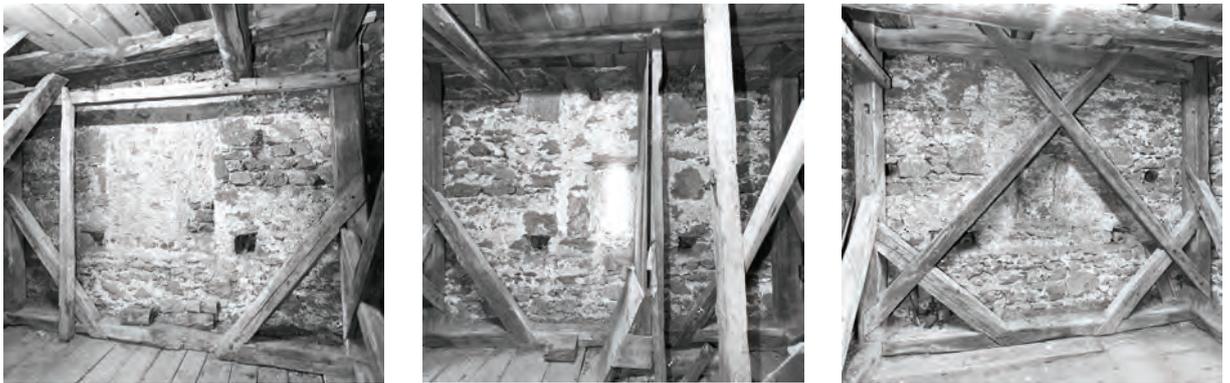
Während die östliche Öffnung (Abb. 46) später gänzlich vermauert und verputzt wurde, baute man in die drei anderen kleinere Schlitzfenster ein, deren Gewandesteine noch erkennbar sind. Im Süden wurde dieses Fenster wiederum in späterer Zeit mit Mauerwerk geschlossen (Abb. 48), wohingegen die beiden anderen Fenster auch heute noch Licht in dieses Geschoß eindringen lassen (Abb. 47). Der Verschluss des kleinen Südfensters steht wohl in Zusammenhang mit einer St. Christophorus Malerei an der Turmaußenwand, in deren Bereich es liegt. Im Rechnungsbuch der Pfarre von 1615 wird das Bild erstmals erwähnt, weshalb die Vermauerung mit einiger Wahrscheinlichkeit aus Anlass der Ausführung dieser Malerei getätigt wurde.

*Abb. 46 (Links)
Gänzlich verschlossene
Öffnung in der Ostwand
Ebene 3.*

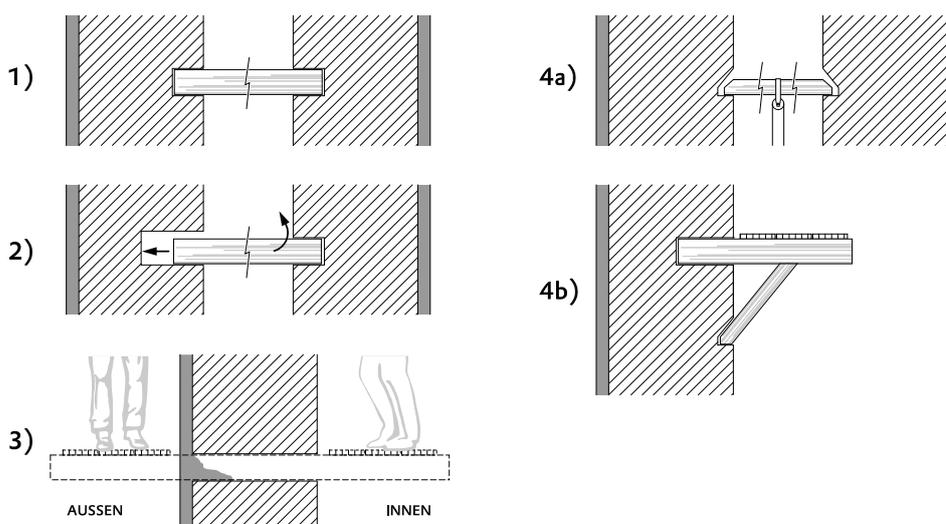
Abb. 49
Typologisierung der
verschiedenen Balkenlöcher.

1. Festverbauter Träger: Holzbalken mit rechteckigem Querschnitt wurden während des Hochziehens der Mauern in zwei einander gegenüberliegenden Wänden eingelegt, wobei die Einbindetiefe mit etwa 20 cm auf beiden Seiten gleich ausfiel. Solchermaßen eingebaute Träger waren folglich unbeweglich und nur mehr mittels Durchschneiden entfernbar. Diese Einbauweise spricht für Balken, die nicht mehr entfernt werden sollten und bei regelmäßigem Auftreten in einer Horizontallage als Deckenlagen verwendet wurden. (Abb. 49, 1)

des Holzträgers war es möglich, diesen wieder aus seiner Einbausituation zu entfernen. Dieser Typ ist als Element innenliegender Gerüstebenen – ähnlich temporärer Deckenlagen – vorstellbar und kommt nur in der unteren Hälfte des Turms vor. Die Außenseite der unteren Turmhälfte wurde folglich über am Boden stehende Stangengerüste versorgt. (Abb. 49, 2)

3. Gerüstträger: Holzbalken mit Rund- oder Rechteckquerschnitten wurden quer oder schräg zur Wand beidseits überstehend in das Mauerwerk eingelegt und übermauert. An den Auskragungen konnten nun Holzbretter aufgelegt werden, die damit eine Arbeitsplattform bildeten. Auf diese Weise konnte das Gerüst gemeinsam mit der Mauer wachsen. Nachdem die Mauer fertig hochgezogen wurde, begann man von oben nach unten die Außenwände zu verputzen. Im Zuge dessen wurden die eingelezten Balken abgesägt oder herausgezogen. Die verbliebenen Löcher wurden an der Außenseite mit Steinen und Mörteln zugesetzt und überputzt. Die Löcher an der Innenseite wurden in fast allen Fällen belassen. Die von außen verfüllten Löcher zeigen heute das charakteristische Bild eines nach innen fließenden Mörtels. (Abb. 49, 3)

- a. Seilzugrollenträger: Durch die Form der Wandausschnitte ist es möglich, einen Träger kleineren Querschnitts temporär einzulegen und später durch Anheben wieder zu entfernen. Diese Träger dienten vielleicht zur Aufnahme von Seilrollen für den vertikalen Materialtransport. (Abb. 49, 4a)

- b. Auslegergerüst-Abstützung: Die Form ermöglicht auch das Einsetzen einer Büge¹⁰⁷, einer schrägen Abstützung für Auslegergerüste. (Abb. 49, 4b)

Unter Zuhilfenahme dieser Typologisierung war es möglich, den zahlreichen Balkenlöchern eindeutige Funktionen zuzuordnen und somit den Bauablauf und frühere Deckenlagen nachzuvollziehen.

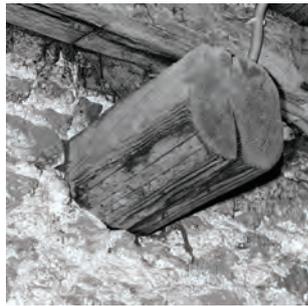
Abb. 50 (Links)
Stummel eines festver-
bauten Trägers in situ.

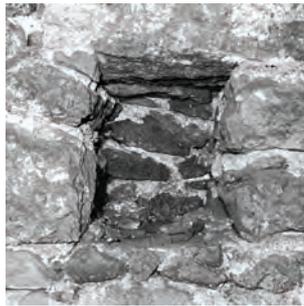
Abb. 51 (Mitte)
»Kasten« als Auflager für
einen Temporärträger.

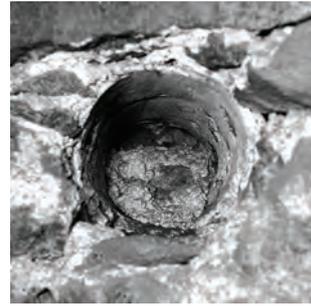
Abb. 52 (Rechts)
Balkenloch für einen
durchgesteckten Gerüst-
träger. Das von außen
verfüllte Loch lässt den
nach innen geflossenen
Mörtel gut erkennen.

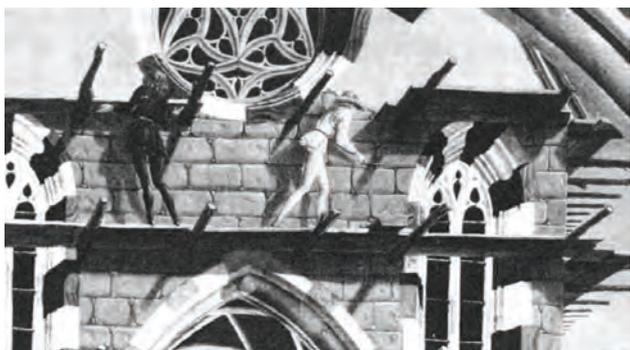
Abb. 53 (Rechts)
Während des Verputzens
der Mauer wird ein
Auslegergerüst abgerüs-
tet. Darstellung von
1471/81.

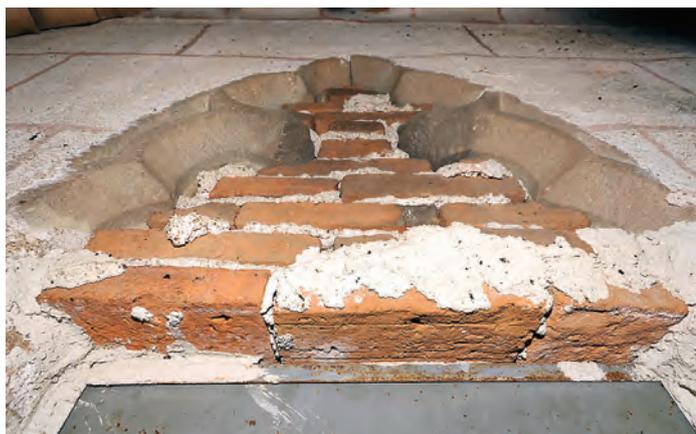
Abb. 55 (Links)
Maßwerk des nach Osten gerichteten Turmfensters auf Ebene 4.

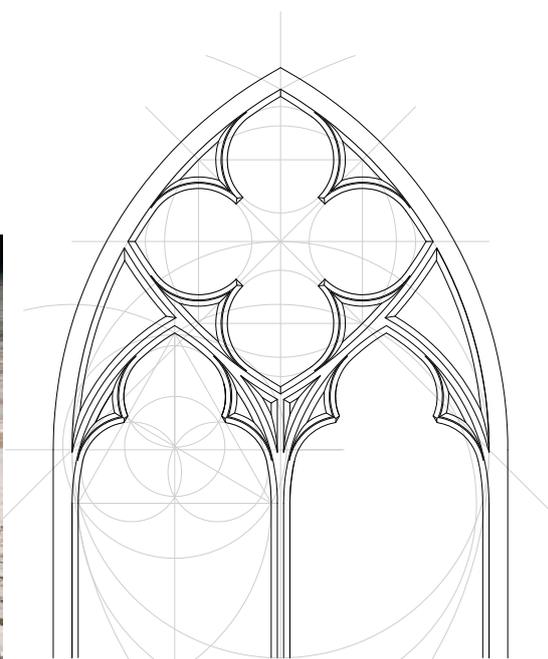
Abb. 56 (Rechts)
Idealform eines zweibahnigen Maßwerkfensters mit stehendem Vierblatt über zwei Dreiblattbögen, wie es am Turm vorkommt.

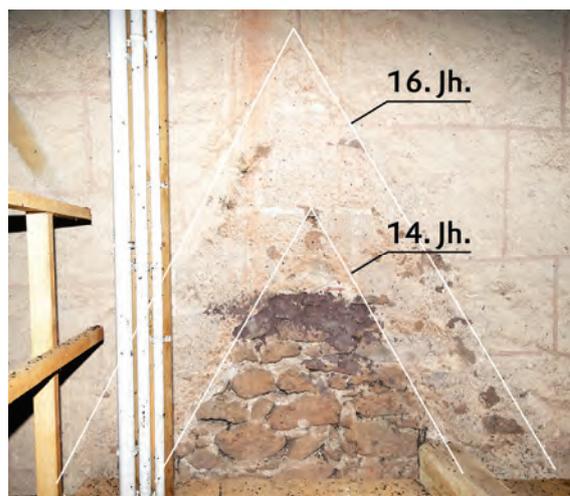
Abb. 57
Dachabdrücke an der
Turmostwand vom
Langhausdachraum aus
gesehen.

Ganz anders gelagert ist die Situation der beiden anderen Dachabdrücke die sich vom Dachraum des Langhauses aus sichtbar an der Turm-Ostwand über den Gewölbekappen des Mittelschiffs erhalten haben. Es handelt sich dabei um Dachabdrücke im eigentlichen Sinn. Die Form der ehemaligen Dachhautebenen hat sich im Putz erhalten. Die Abdrücke stammen von zwei unterschiedlichen Dachwerken, liegen etwa 70 cm übereinander und weisen leicht unterschiedliche Neigungswinkel auf. Der untere Abdruck lässt sich leicht erkennen, da unterhalb dessen Dachhautebene nicht verputzt wurde. Das freiliegende Mauerwerk kann dem 14. Jahrhundert zugeordnet werden, was darauf schließen lässt, dass es sich bei diesem Abdruck um einen Langhausdachstuhl handelt, der im Zuge des Turmbaus errichtet wurde.¹¹¹ Der das Mauerwerk vor der Witterung schützende Putz des 14. Jahrhunderts zeigt eine Verzierung in Form von eingeritzten und weiß getünchten Scheinquaderfugen.

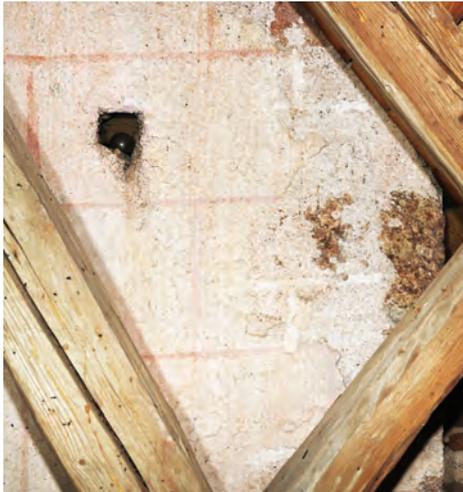
Abb. 59 (Links oben)
Das Fuggennetz des 14. Jh. in heller Farbe unter dem Fuggennetz des 16. Jh. in dunkler Farbe an der Turmostwand auf Höhe der Ebene 4.

Das weiß gestrichene Fugennetz des 14. Jahrhunderts lässt sich unter Fehlstellen des darüber liegenden Putzes an der ganzen, unterhalb des Daches liegenden Wandfläche erkennen, wie in Abb. 59 zu sehen ist. Unten wird das helle Fugennetz durch einen Dachabdruck, oben durch das fragmentarisch erhaltene Gesimse begrenzt. Diese Beobachtung lässt darauf schließen, dass der Turm in seiner ersten Bauphase im ausgehenden 14. Jahrhundert bereits bis auf die Höhe der Ebene 4 errichtet wurde.
