DIPLOMARBEIT

BAUGESCHICHTE DER PFARRKIRCHE WALDHAUSEN IM STRUDENGAU, OBERÖSTERREICH

**Anwendung interdisziplinärer Forschungsmethoden in der
historischen Bauforschung**

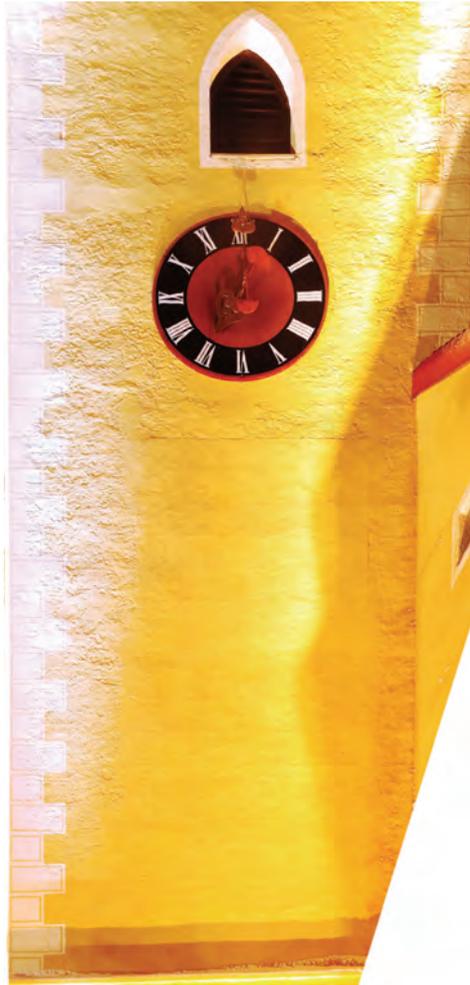
Abb. 58 (Rechts)
Turmsüdwand mit Streiflicht beleuchtet. Unterhalb des Ziffernblattes ist die rechteckige Form der überdeckten St. Christophorus-Malerei erkennbar. Entlang der linken Turmkante lassen sich eingeritzte Fugenstriche erkennen, die nicht dem Rhythmus der heutigen, aufgemalten Eckquaderung folgen.

An der Südseite zwischen dem Mauerrücksprung und dem Ziffernblatt der Turmuhr ist bei Streiflicht eine Änderung der Putzstruktur im Umriss eines rechteckigen Hochformats erkennbar. Hierbei handelt es sich um eine überstrichene Darstellung des St. Christophorus.⁹³

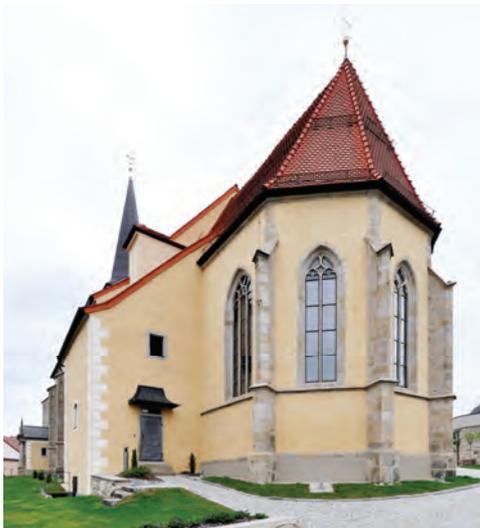
Abb. 61 (Links)
Chor und Sakristei von
Osten fotografiert.

Den östlichen Abschluss der Kirche bildend, ist der Chorbau mit 5/8-Schluss wesentlich durch die regelmäßig aufgeteilten Strebepfeiler, vier Lanzettfenster sowie ein umlaufendes Kaffgesims und einen Sockel mit Höhengsprüngen gegliedert. Insgesamt sechs steinsichtige Strebepfeiler mit angespornten Spitzen leiten den Schub der Gewölbe ab, wovon sich zwei an der Nordseite und vier an den Eckpunkten der Apsis befinden. An der Südseite sind keine Strebepfeiler vorhanden, so dass die Querwand der Sakristei die Schubkräfte aufnehmen muss. Spitzbogige Fensteröffnungen sind den Wänden an der Südseite und denen des Chorschlusses eingeschnitten, nordseitig befinden sich jedoch keine Öffnungen. Die zweibahnigen Chorschlussfenster und das dreibahnige Südfenster weisen unterschiedliche Maßwerke auf. In den Gewändesteinen des Nordost- sowie des Südfensters sind verschiedene Werkzeuge als positives Relief dargestellt: Zange und Hammer sowie Axt und Klampfe. Der obere Abschluss der Wandzone wird durch ein steinsichtiges und einfach gekeltes Gesimsband gebildet. Das steil aufragende Walmdach ist so wie das im Süden angeschiftete Pultdach der Sakristei mit Biberschwanzziegeln gedeckt.

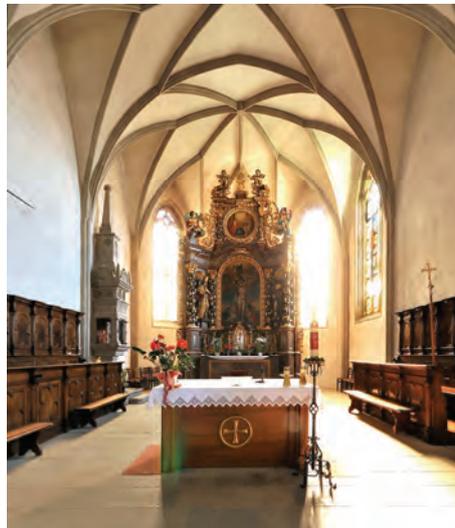
Abb. 62 (Rechts)
Der Chorbau von innen.

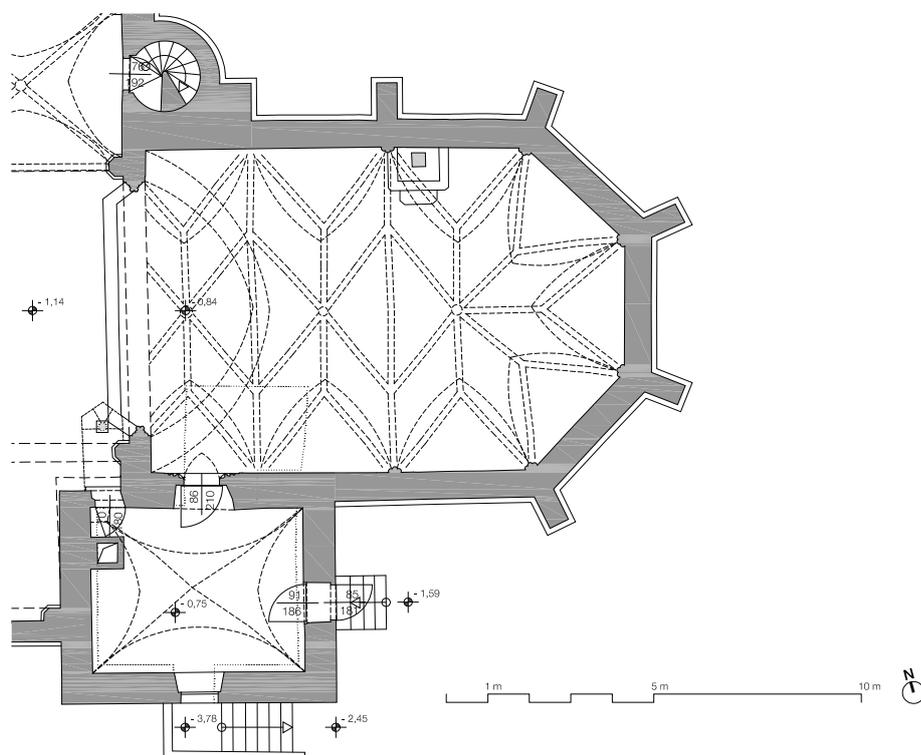
Abb. 63
Grundriss des Chors und
der Sakristei, geschnitten
in Ebene o.

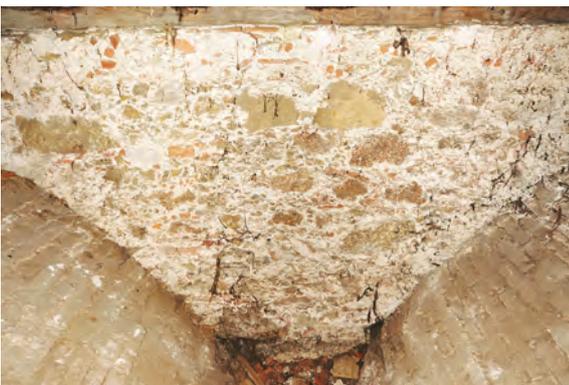
Abb. 64 (Links)
Mauerwerk der nördlichen Chorausßenwand zwischen Gewölbekappen.

Der größte Teil des Mauerwerks ist mit einer Putzschicht überzogen, so dass dessen Struktur nur im Dachraum über dem Chor zwischen den Gewölbekappen, sowie vom Raum über der Sakristei aus gesehen in kleinen Teilen sichtbar ist. In diesen Bereichen lässt sich ein System bestehend aus vermehrt vorkommenden großen Steinen beschreiben, deren Zwischenräume mit kleinerem Bruchsteinmaterial ausgefüllt ist. Immer wieder sind auch eingemauerte Ziegelstücke zu finden. In der Literatur wird dieser Mauerwerkstyp als spätmittelalterliches, flächiges Zwickelmauerwerk bezeichnet.¹²³ Während große Mauersteine in der zweiten Hälfte des 15. Jahrhunderts noch weitgehend vermieden werden, sind sie um 1500 bereits allgemein verbreitet und üblich.¹²⁴ Vergleichsbeispiele finden sich unter anderem an der Burgruine Tollinghof in der Steiermark und der Burgruine Lobenstein in Oberösterreich.¹²⁵ Eine grobe Datierung der Chorwände wird somit anhand des verwendeten Mauerwerkssystems ermöglicht und kann mit der Zeit um 1500 angegeben werden.

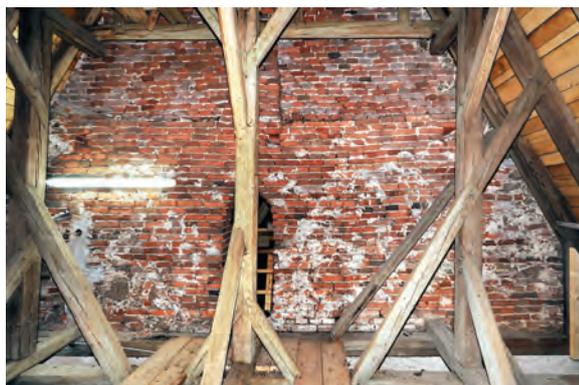
Abb. 65 (Rechts)
Trennwand zwischen Langhaus und Chor aus Ziegel.

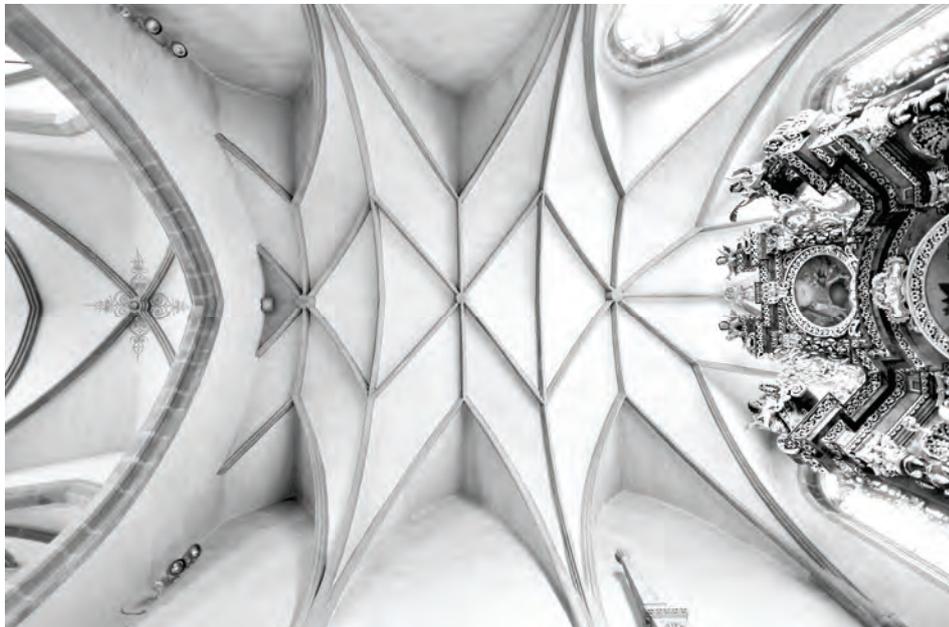
Abb. 66
Parallelrautengewölbe
im Chor.

In der Literatur tauchen für die Gewölbeform des Waldhausener Chores unterschiedliche Namen auf, wie etwa Springrautengewölbe und Parallelrautengewölbe.¹²⁸ Beide Beschreibungen bezeichnen dasselbe den Netzformen zuordenbare Gewölbe. Das Rippsystem ist so aufgebaut, dass in jedem Joch jeweils vier Rauten so zusammengefasst sind, so dass sich die Spitzen im Jochmittelpunkt treffen. Zwischen den einzelnen Jochen befinden sich Gurtruppen. Der Abschluss wird meist durch einen Rautenstern im Chorpolygon gebildet.

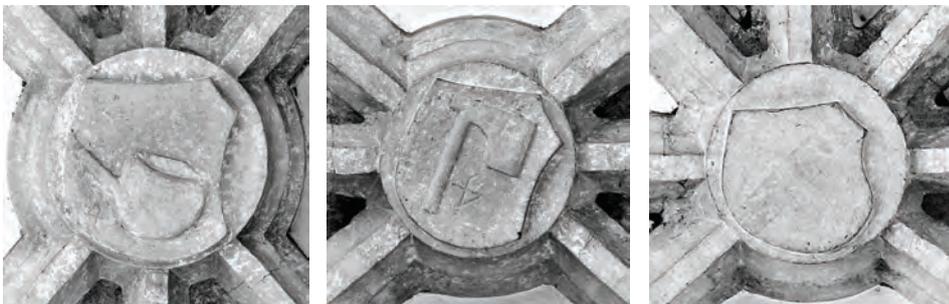
Abb. 67 (Links)
Schlussstein des West-
jochs.

Abb. 68 (Mitte)
Schlussstein des mittleren
Jochs.

Abb. 69 (Rechts)
Schlussstein des Ostjochs.

Die einfachste Ausführungsvariante der Rippenprofile, die doppelte Kehlung der Seitenflächen,¹³⁰ fand im Waldhausener Chor durchgehend ihre Anwendung. An jedem der drei Scheitelpunkte findet sich ein runder Schlussstein, wobei alle ein Schildwappen zeigen. In zwei der Wappen sind reliefartige Werkzeugdarstellungen einer Axt und einer Bleigießpfanne eingehauen, weshalb sie zu den einfacheren Schlusssteinvarianten zu zählen sind (Abb. 67 und Abb. 68). Mit diesen Symbolen tragen die beteiligten Handwerker und Zünfte dem erfolgreichen Abschluss der Bauarbeiten noch einmal Rechnung.¹³¹ Der Schlussstein des Rautensterns im Osten zeigt einen glatten Schildwappen, in dem anhand von Farbresten jedoch noch ein dunkler, dicker Balken von links oben nach rechts unten¹³² auf rotem Grund zu erkennen ist. Möglicherweise handelt es sich hierbei um die Insignien eines nicht identifizierten Stifters, der einen Großteil der Baukosten getragen hatte und aus diesem Grund jenen Schlussstein zugestanden bekam, der dem Hochaltar am nächsten liegt.

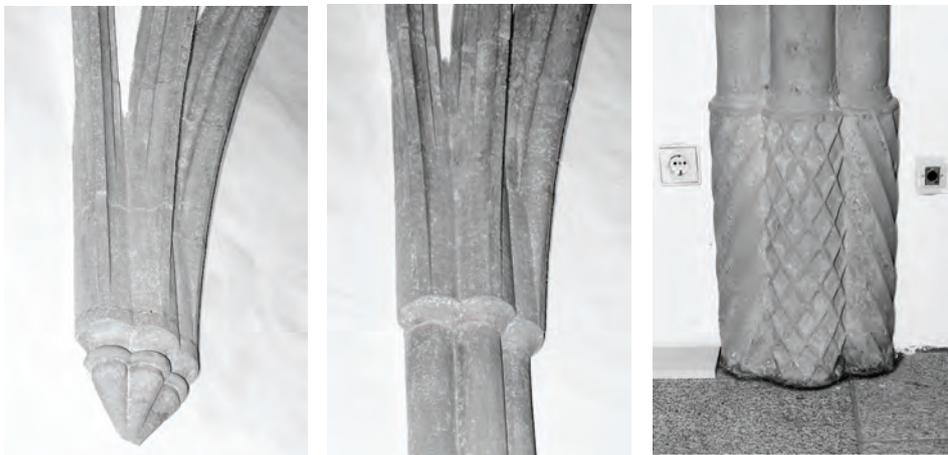
Abb. 70 (Links)
Konsolstein des Chorge-
wölbes.

Abb. 71 (Mitte)
Übergang der Gewölbe-
rippen in einen Dienst.

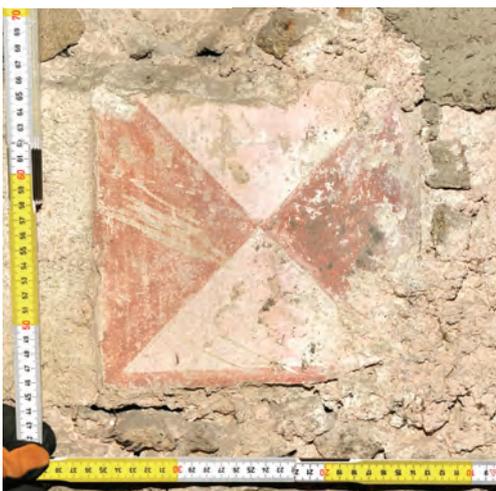
Abb. 73 (Links)
Rautenförmige Putzbe-
malung.

Beide Muster wurden augenscheinlich mit derselben Farbe aufgetragen, weshalb eine gleiche Entstehungszeit anzunehmen ist. Aufgrund der farblichen und ausführungstechnischen Ähnlichkeiten mit den am Turm befindlichen Scheinquader-

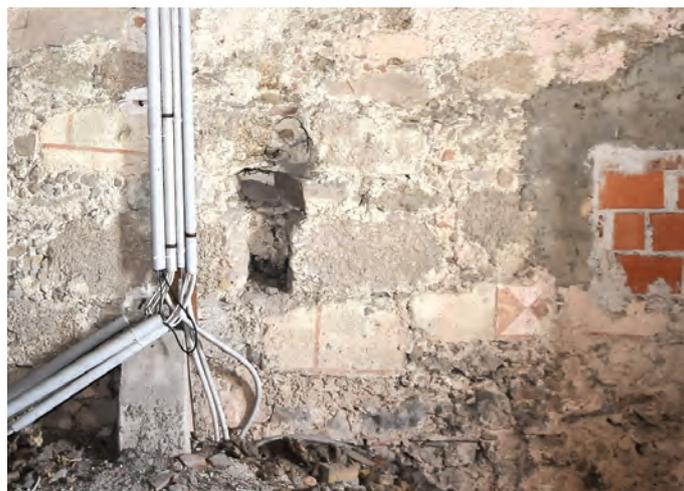
Abb. 74 (Rechts)
Fragmente des Fugen-
netzes und der Bänder-
ung an der Chorsüd-
wand.

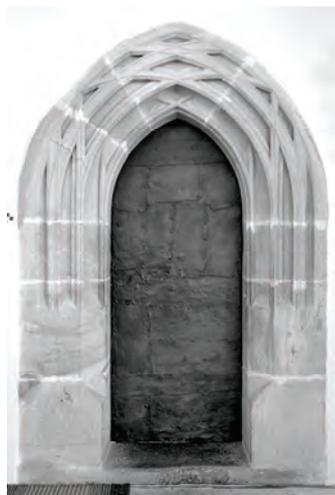
Abb. 75 (Links)
Sakristeiportal (Chorseite)
in Waldhausen.

Aufgrund der zahlreich vorhandenen Vergleichsmöglichkeiten kann für das Sakristeiportal in Waldhausen eine Entstehungszeit im ersten Jahrzehnt des 16. Jahrhunderts angenommen werden, wie es auch bereits mehrfach in der Literatur beschrieben wurde.¹⁴⁰

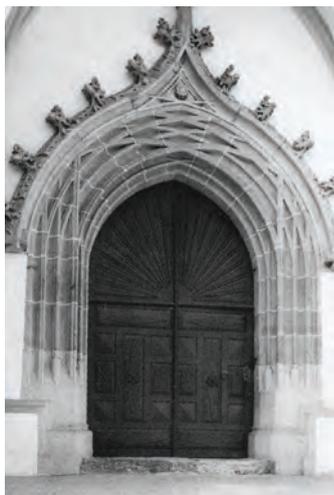
Abb. 76 (Rechts)
Portal in Zell am Petten-
first aus dem Jahr 1496.

Derartige Portalausformungen können sehr häufig im Raum Ober- und Niederösterreichs in der Zeit um 1500 beobachtet werden. In Zell am Pettenfirst befindet sich ein früher Vertreter von 1496, wobei es sich dabei um eine wesentlich aufwendiger gearbeitete Form mit zusätzlich aufgesetztem krabbengeschmückten Kielbogen handelt. Einfachere Portale wie jenes in Waldhausen finden sich in der Pfarrkirche Engabrunn um 1501, der Filialkirche in Leiben um 1506 sowie der Pfarrkirche Gunskirchen um 1515.¹³⁹

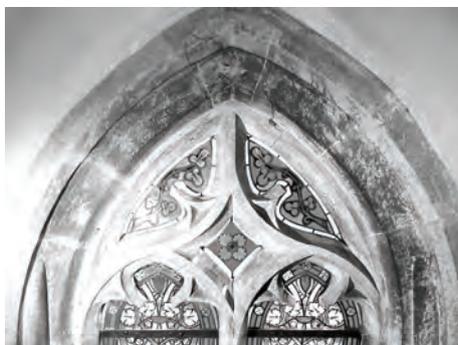
Abb. 77 (Links)
Chor Nordostfenster.

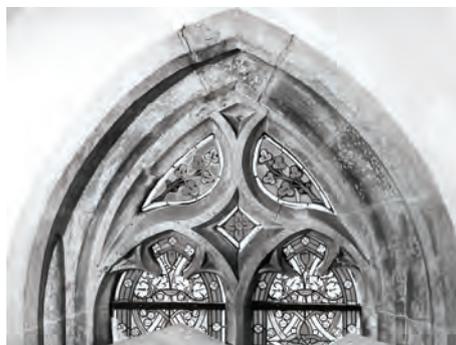
Abb. 78 (Rechts)
Chor Südostfenster.

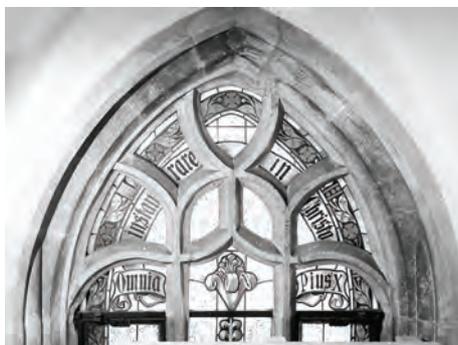
Abb. 79 (Links)
Chor Südfenster.

Im Bereich des Bogenansatzes des äußeren Rahmens setzt ein flacher Kielbogen an, der in seinem Scheitelpunkt in einen nach oben steigenden, geraden Stab übergeht, welcher in einem Kreisbogen im Zentrum des Couronnements endet. Dieser Bogen stellt den Abschluss der zwei zwischen den drei Bahnen liegenden Vertikalstäbe dar, welche zuvor den Kielbogen kreuzen und sich im Bogenansatz gabeln, so dass zwei weitere Kreisbogensegmente in den äußeren Rahmen laufen. Dem mittleren Kreisbogen ist ein auf dem Kopf stehender Spitzbogen aufgesetzt, der ebenfalls im äußeren Rahmen endet.

Direkt vergleichbare Beispiele konnten nicht gefunden werden, somit stellt dieses Maßwerk nach derzeitigem Wissensstand ein Unikat dar. Ausgehend von der Datierung der beiden anderen Fenster des Chors um 1500 muss jedoch die zu dieser Zeit vorherrschende Formenvielfalt erwähnt werden. Es gab keine eingrenzenden Maßwerkmotive, an die sich die Steinmetze hielten, vielmehr versuchte man immer unkonventionellere und variantenreichere Motive zu entwickeln.¹⁴⁴ Unter diesen Voraussetzungen kann das Südfenster des Chores in Waldhausen demnach ebenfalls als Vertreter der Zeit um 1500 betrachtet werden.

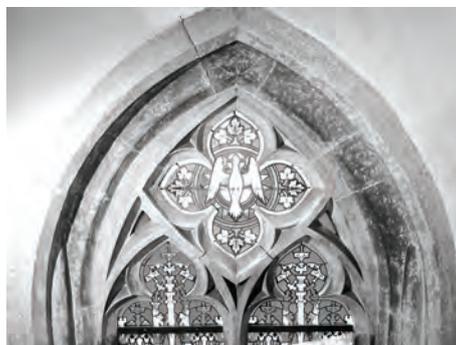
Abb. 80 (Rechts)
Chor Ostfenster.

Im Couronnement des Ostfensters, das zwischen den beiden zuvor beschriebenen liegt, zeigt sich ein weit strengeres Motiv in Form eines auf zwei Dreiblattbögen stehenden Vierblattes. Bei der Betrachtung aus kurzer Distanz fällt im Gegensatz zu allen anderen Maßwerken die sehr glatte Oberfläche und Scharfkantigkeit des Maßwerks auf. Darüber hinaus stimmen der Radius bzw. der Ursprung des äußeren Maßwerkrahmens nicht mit dem der Gewändesteine überein, wie in Abb. 80 zu erkennen ist. Obwohl keine Aufzeichnungen darüber vorliegen, kann mit einiger

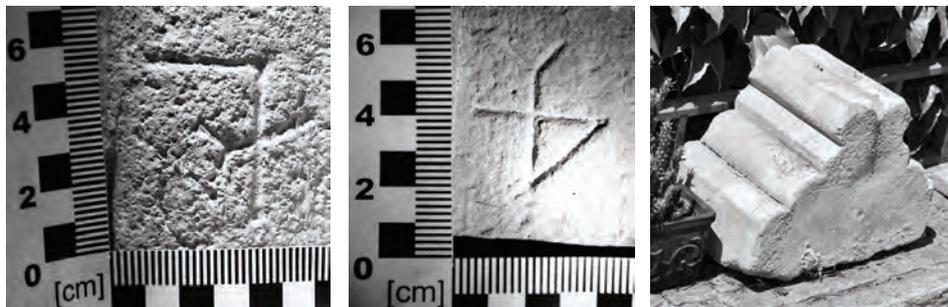
Abb. 82 (Mitte)
Steinmetzzeichen 42.

Abb. 83 (Rechts)
Nicht verbauter Stein mit
dem Profil der Triumph-
bogensteine.

Im Zusammenhang mit den Steinmetzzeichen ist ein Werkstein besonders hervorzuheben: Ein nicht verbauter, fertig profilierter Stein, der eindeutig dem vertikalen Teil des Triumphbogens zuzuordnen ist. Dieser wurde bei Bauarbeiten an einer Friedhofsmauer im Fundamentbereich entdeckt¹⁵¹ und gehoben. Aktuell liegt er im Vorgarten eines Privathauses im Markt Waldhausen. Bei der Begutachtung vor Ort

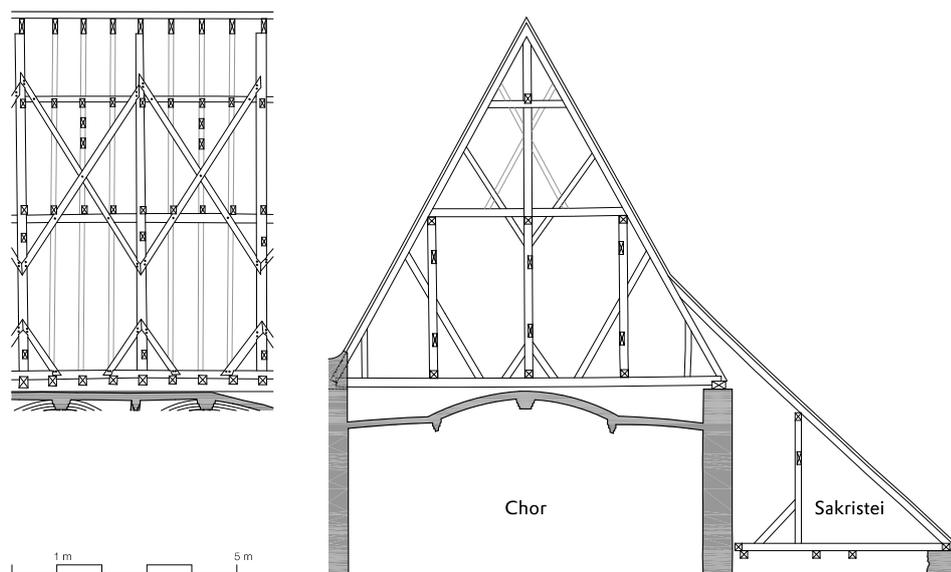
Abb. 84
Das Dachwerk über dem
Chor und der Sakristei im
Querschnitt mit Blick
Richtung Osten und
Längsschnitt mit Blick
Richtung Norden. Ohne
Maßstab.

darauf schließen, dass dieser Dachstuhl zur Bauzeit des Chores um 1500 entstanden ist. Eine nahezu exakte Entsprechung des Waldhausener Chordachstuhls hinsichtlich Konstruktion und Dachneigung findet sich an den Dachstühlen des Langhauses und des Chores der Filialkirche im steirischen Mürzhofen¹⁵³, welche auf das 14. bzw. beginnende 16. Jahrhundert datieren¹⁵⁴.

Im Norden schließt das heutige Pultdach der Sakristei an das Chordach an – siehe hierzu Abb. 84. Es besteht im Wesentlichen aus Binderbalken und Sparren, die durch eine einzelne Stuhlebene in der Hälfte ihrer Knicklänge gestützt werden. Die unterhalb der Binderbalken befindlichen Holzträger sind im 20. Jahrhundert eingefügte Verstärkungen.¹⁶⁰ Nachdem an der Südwand des Chors jedoch deutlich der Abdruck eines früheren Daches sichtbar ist und der Chor zeitgleich mit der Sakristei errichtet wurde, handelt es sich bei dem Dachstuhl über der Sakristei um keine bauzeitliche Konstruktion.

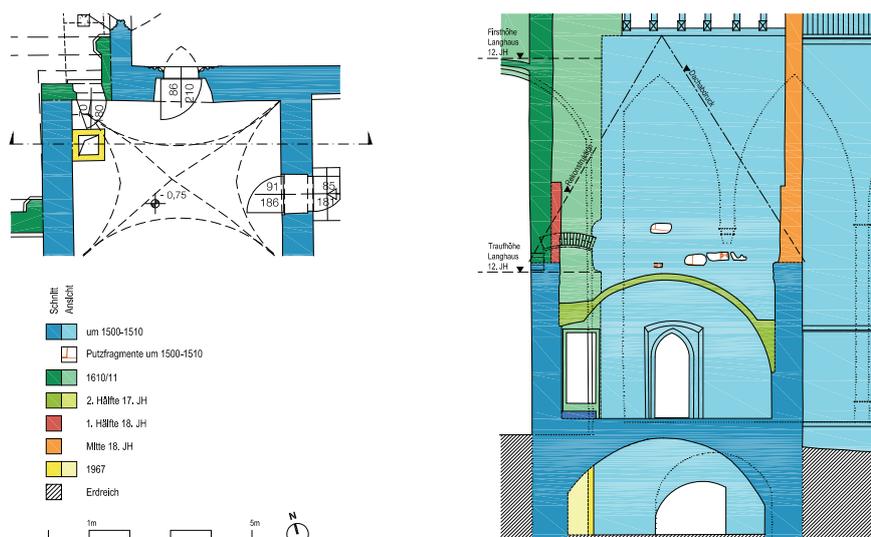
Abb. 85
Baualterplan der
Sakristei. Horizontalschnitt in Ebene o und
Vertikalschnitt mit
Schnittansicht. Ohne
Maßstab.

Während im Norden die Chorwand hochführt, finden an der Ost-, West- und Südseite ein Rücksprung und eine Änderung der Mauerwerkstechnik hin zu Ziegelmauerwerk statt – in Abb. 85 orange schraffiert. Die glatte Fuge zwischen den beiden Mauerwerkstypen lässt auf eine zeitliche Zäsur schließen, die heute als Grenze zwischen zwei Bauphasen gesehen werden kann. Die Ziegelwände stammen demnach aus einer späteren Bauzeit, worauf später noch eingegangen werden wird.

Vom Dachraum über der Sakristei aus ist ein Dachabdruck im Putz der südlichen Chorwand erkennbar, wie in Abb. 85 dargestellt wird. Der Firstpunkt liegt mittig im Grundriss der Sakristei und etwas unterhalb der Traufhöhe des Chordaches. Zu beiden Seiten verlaufen die Abdrücke der Dachhaut mit etwa 57° Neigung nach unten. Nach Westen hin endet der Dachabdruck in der Fuge zwischen Chor und Langhaus, während er im Osten bis zum Traufpunkt auf Höhe der Mauerkrone des spätmittelalterlichen Zwickelmauerwerks sichtbar ist. Dies lässt darauf schließen, dass es sich hierbei um den Abdruck des ersten, bauzeitlichen Daches aus der Zeit um 1500 handelt. Gleichzeitig hatte dieses Dach längstens bis zur Aufstockung der Sakristei bestanden, da im Bereich des Langhauses der Dachabdruck aufhört – wo die Ziegel zwar aus der Bauzeit des Langhauses von 1610, der Putz jedoch aus der Zeit der Aufstockung stammt.¹⁵⁹ Die Form des Abdrucks ermöglicht die Eingrenzung des frühen Dachtyps der Sakristei als Nord-Süd ausgerichtetes Sattel- oder Walmdach.

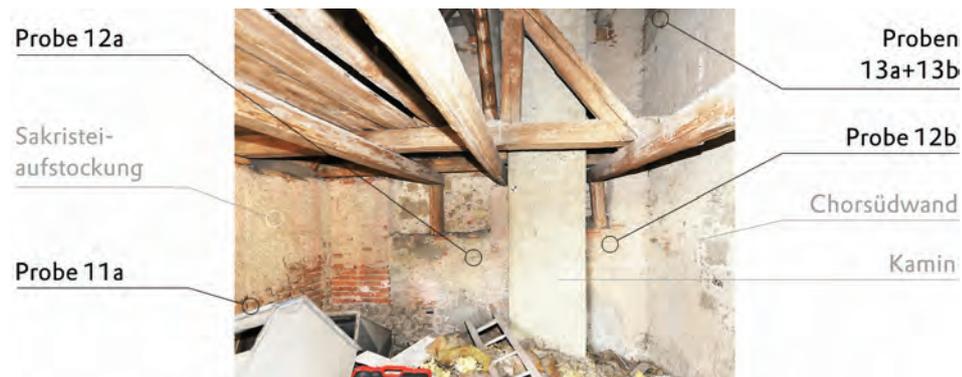
Abb. 86
Verortung der Entnahmestellen der Ziegelproben im Dachraum über der Sakristei. Foto mit Blick Richtung Westen (Langhaus).

Der Dachraum über der Sakristei zeigt als Schnittstelle zwischen Chor und Langhaus mehrere Ziegelwände, die anhand ihrer Verlegetechnik nicht voneinander unterschieden werden können. Daher wurden neben Ziegeln des Gewölbes auch aus drei voneinander unterscheidbaren Ziegelwänden Proben zur Datierung mittels Thermolumineszenz-Methode entnommen:

- Ziegelwand Aufmauerung Ost-Süd-West (Probe Nr. 11a): Hierbei handelt es sich um die zuvor beschriebene Wand, die auf der Mauerkrone des Zwickelmauerwerks aufsetzt. Die Wand reicht an der Ostseite von der Chorwand, an die sie stumpf ansetzt, über die Ecke im Südosten entlang der Südseite und weiter über Eck bis zu der Schnittlinie, an der die Langhaus-Südwand auf die Sakristei trifft. Die Datierung lieferte den Zeitraum von 1759 – 1809 als Zeit des Ziegelbrandes. Die Erhöhung der Sakristei erfolgte demnach deutlich eingrenzbar in der zweiten Hälfte des 18. Jahrhunderts.

- Abgetreppte »Giebelwand« zu Langhaus (Proben 12a und 12b): An der Westseite des Dachraums wurde die Giebelwand des Langhauses, jedoch in geringerer Wandstärke, auf das bestehende Zwickelmauerwerk der Sakristei aufgesetzt. Später wurde dieser Bruchsteinwand ein Ziegelmauerwerk vorgestellt, welches bündig mit der darunterliegenden Sakristeiwandfläche abschließt. Diese Wand ist nur knapp über einem Meter hoch und weist in der Mitte und am nördlichen Ende höher gemauerte Pfeiler auf. Diesen sind der Schwellbalken und ein unterstützender Träger der Dachkonstruktion aufgelagert. Da die Ziegelwand an der Nordseite nicht mit jener des Langhauses verzahnt ist und stumpf anstößt, entstand sie folgerichtig erst nach dem Langhaus.

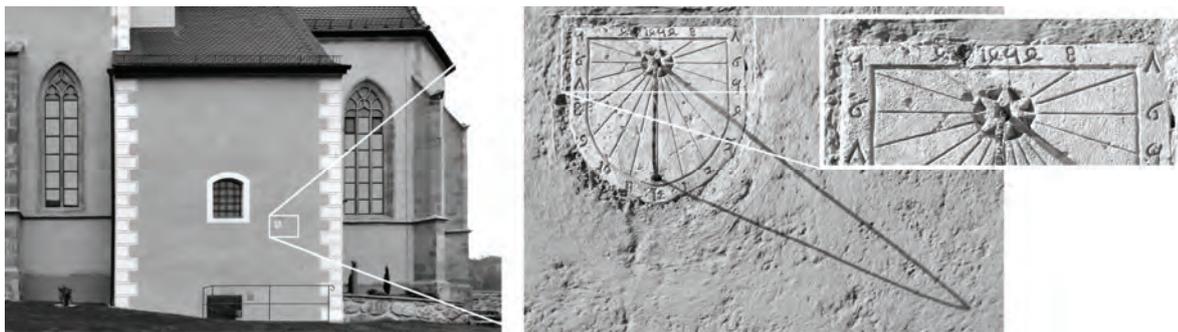
Abb. 87
Die Sonnenuhr an der
Sakristeisüdwand,
inschriftlich »1454«.

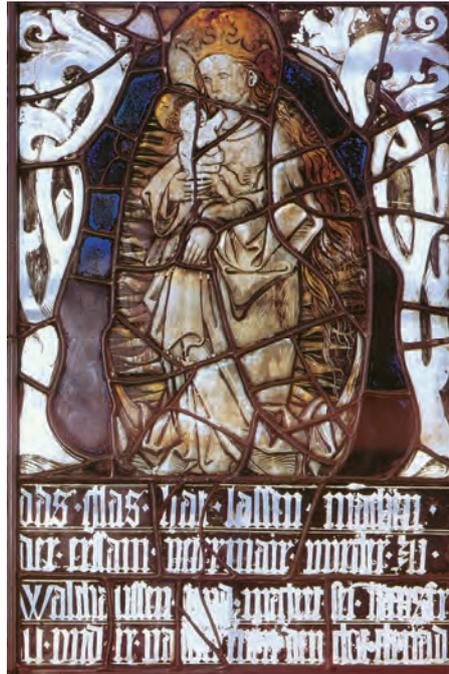
Abb. 88
Sakristeifenster aus der
Zeit um 1500. Es trägt die
Inscription:
»das glas hat lassen
machen der ehram peter
mair purger zu walthau-
sen und magret sei
hausfrau und ir paider
son den got genat«

Die im Zentrum des Südfensters befindliche Glasmalerei (Abb. 88) ist wie bereits erwähnt der Zeit um 1500 zuzuordnen.¹⁵⁷ Einem Zeitungsausschnitt von 1934¹⁵⁸ ist zu entnehmen, dass sich eben dieser Fensterteil zu jener Zeit nicht mehr in der Kirche befand, sondern seit kurzem im Pfarrhof aufbewahrt wurde. In welchem Fenster das Glas zuvor in der Kirche verbaut war, wird nicht beschrieben. Eine Aufzeichnung darüber, wann die Verwahrung im Pfarrhof endete und die Scheibe im Sakristeifenster eingesetzt wurde ist nicht auffindbar.

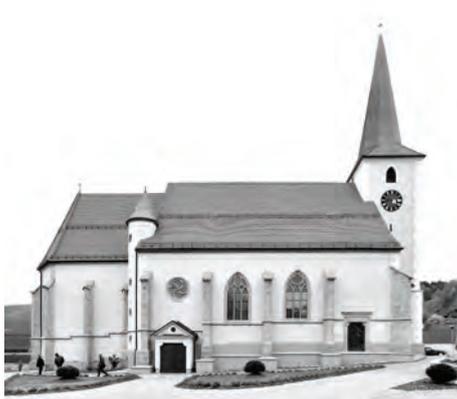
Abb. 90 (Links)
Nordseite.

Weitere Annexe finden sich an der Nordseite in Form zweier Wendeltreppen, die jeweils seitlich im Westen und Osten an das Langhaus angestellt sind, und einem einfachen Nordportal von 1987. Dem Südportal gegenüber liegt an der Nordseite eine weitere, bauzeitliche Portalöffnung, die jedoch mit buntem Glas verschlossen ist.

Die Maßwerkfenster der drei westlichen Joche sind dreibahnig, während im vierten, östlichen Joch ein zweibahniges im Süden und ein Rundfenster im Norden verbaut sind. Das schmalere Fenster an der Südseite ist der in das Langhaus ragenden Sakristei geschuldet, die die zur Verfügung stehende Wandfläche verkleinert. Überdacht wird der Baukörper von einem einfachen Satteldach mit 50° Neigung und Biberschwanz-Ziegeldeckung. Die Wendeltreppen sind jeweils mit kegelförmigen Dächern mit Holzschindeldeckung versehen und die Eingangsportale mit flachgeneigten Satteldächern mit Blechdeckung.

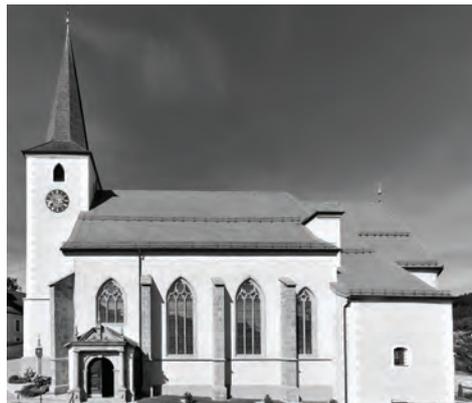
Abb. 91 (Rechts)
Südseite.

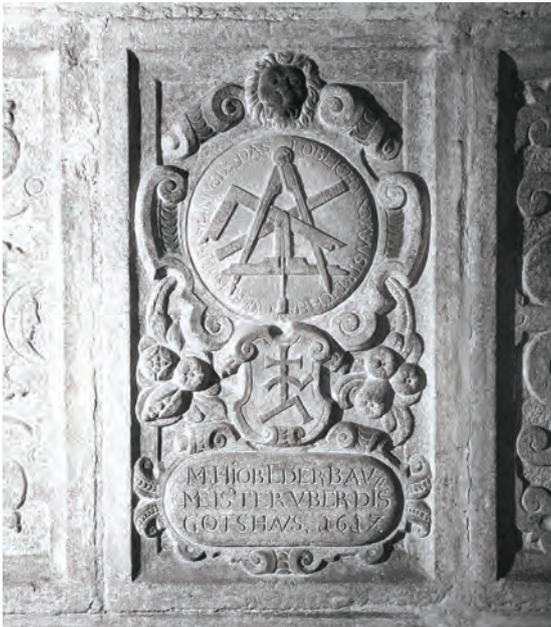
Abb. 92 (Links)
Inschrifttafel an der
östlichen Brüstung der
Sängerempore mit dem
Meisterzeichen des
Baumeisters Hiob Eder.

Das Meisterzeichen des Baumeisters Hiob Eder – ein auf einem schräg gestellten Winkel stehendes Kreuz, durchdrungen von einer Bogenhälfte mit angewinkeltem, geraden Fortsatz – taucht als großes Emblem auf der Brüstung der Ost-Empore auf, konnte aber an keinem einzigen Stein gefunden werden weshalb, das Zeichen auch nicht in der Liste aufscheint. Ein sehr ähnliches Zeichen ist dagegen sehr häufig zu finden: Einziger Unterschied zum Zeichen des Baumeisters ist ein gerader, anstatt

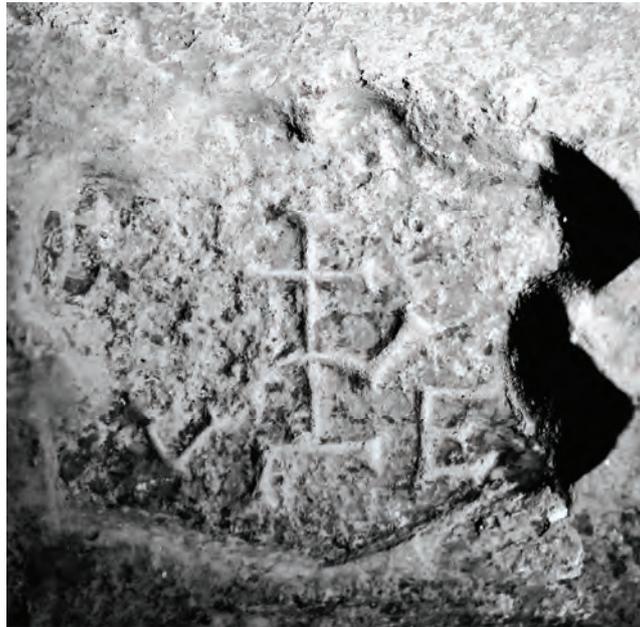
Abb. 93 (Rechts)
Wappenschild auf der
Basis des freistehenden
Pfeilers im Nordwesten.
Steinmetzzeichen des
Urban Eder.

eines schräg stehenden Winkels auf dem das Kreuz zu stehen kommt. Dieses Zeichen ist auch in einem Schildwappen auf einer der Säulenbasen eingemeißelt, flankiert von den Buchstaben »V E«, wobei das »V« als »U« zu lesen ist. Aus den Rechnungsbüchern sind wir darüber unterrichtet, dass der Vater des Baumeisters Hiob ebenfalls auf der Baustelle arbeitete: Meister Urban Eder. Diese Beobachtungen deuten darauf hin, dass es sich bei dem Steinmetz mit dem Zeichen Nr. 7 tatsächlich um nämlichen handelt. Dies ist vor allem insofern interessant, als dadurch einer der vielen anonym gebliebenen Steinmetze nun namentlich bekannt ist und andererseits nachgewiesen werden kann, dass Steinmetzzeichen in leicht gewandelter Form durchaus von einer Generation an die nächste weitergegeben wurden.

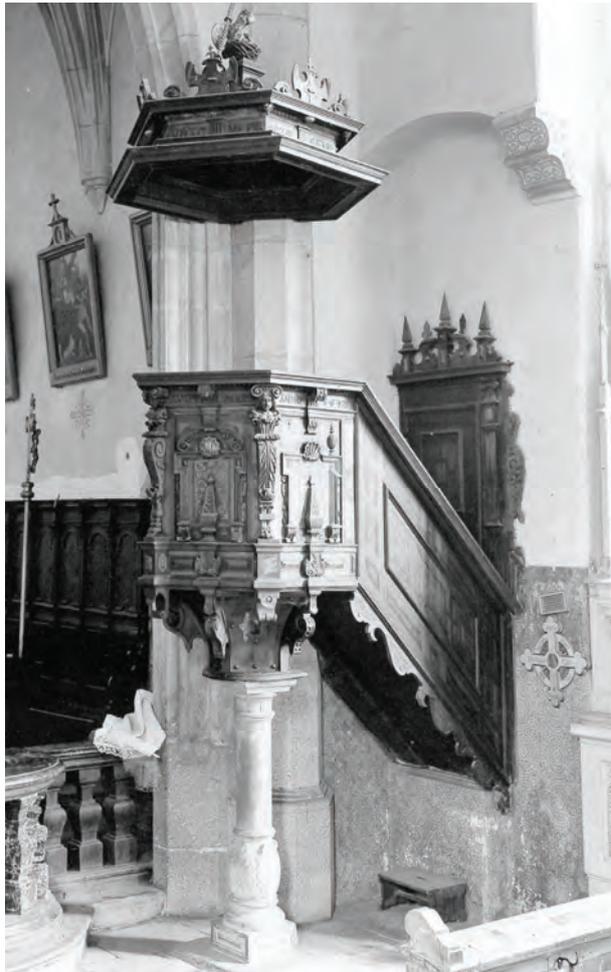
*Abb. 103
Konsolstein und Segmentbogen vom Kircheninneren aus gesehen.
Historische Aufnahme, vor 1957.*

und ohne Verzahnung an die Westwand des Chores anläuft. Erst über der Traufhöhe des Chores besteht eine verzahnte Verbindung dieser Ziegelwand mit der Giebelwand des Chores und des Langhauses.

Unterhalb des Ziegelsegmentbogens besteht das Mauerwerk ebenfalls aus Ziegelsteinen, die der Bauzeit des Langhauses zuzurechnen sind. Diese Wand schließt die Lücke im Mauerwerk der Sakristei, die durch das Abtragen des romanischen Langhauses entstanden war.

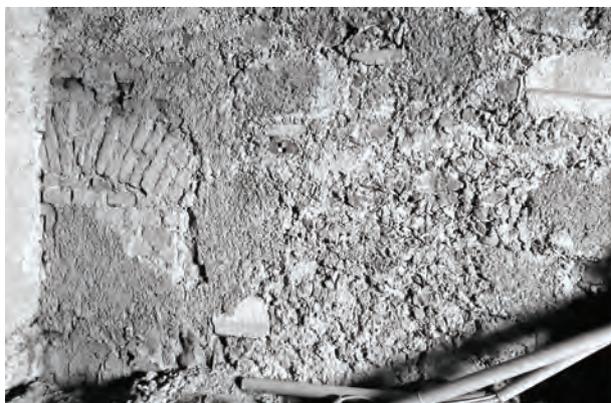
*Abb. 104
Der Segmentbogen vom Dachraum über der Sakristei aus gesehen
(Links im Bild).*

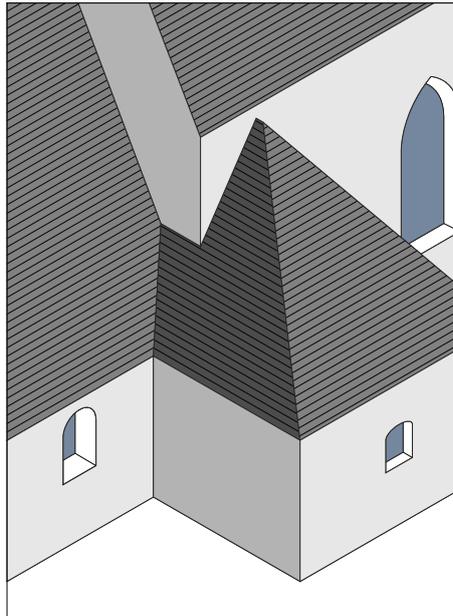
Abb. 105 (Links)
Der Verschneidungsbereich von romanischem Langhaus, Chor und Sakristei in der Zeit vor dem Baubeginn des neuen Langhauses 1609.

Um das neue Langhaus errichten zu können, während das alte noch bestehen blieb, wurde der Konsolstein eingesetzt. Er kragte über das romanische Mauerwerk, um in Zusammenwirken mit einem Segmentbogen die darauf aufsetzende, neue Wand freitragend aufnehmen zu können. Dadurch wurde es ermöglicht, die darunter liegende romanische Wand zu einem späteren Zeitpunkt abzutragen. (Abb. 105, Abb. 106, Abb. 108 und Abb. 109)

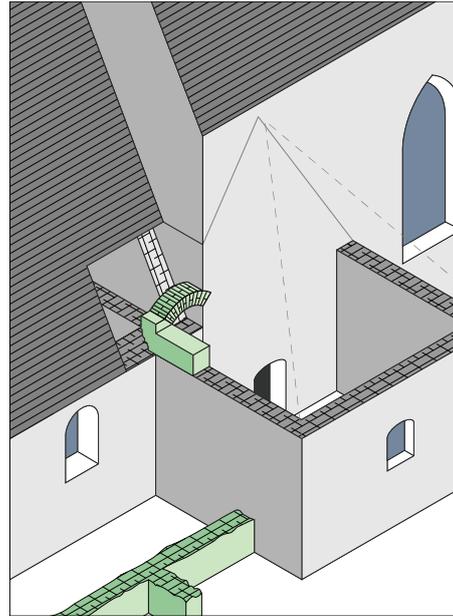
Abb. 106 (Rechts)
Baubeginn des neuen Langhauses 1609. Der Konsolstein wird auf die Sakristeiwand aufgestellt und stützt einen Ziegelsegmentbogen. Das bestehende Langhaus bleibt in Verwendung.

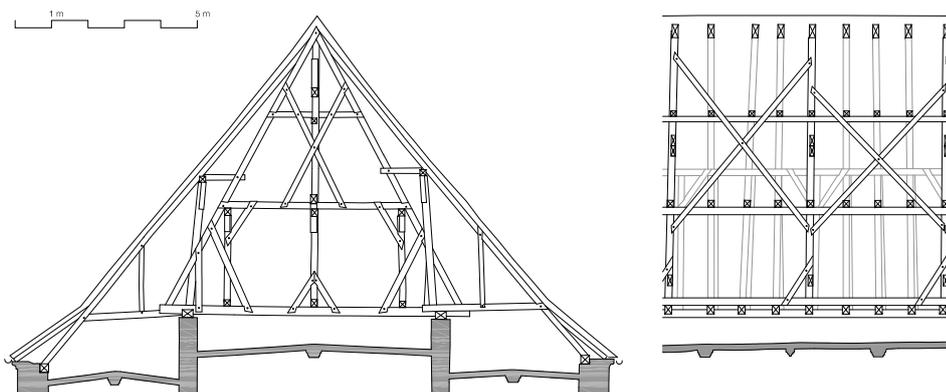
Abb. 107
Querschnitt eines Vollgespärres mit Blick Richtung Westen und Längsschnitt des Langhausdachstuhls mit Blick Richtung Norden.

Zum einen besteht das Dachwerk aus einem über dem Mittelschiff liegenden, dreifach stehenden Stuhl, der in seiner Ausformung stark demjenigen des Chores ähnelt und eine für sich allein stehende Konstruktion darstellt. Zum anderen werden die Seitenschiffe mit ihren tiefer liegenden Mauerpfetten über Auflanger in Firsthöhe an das zuvor genannte Dachwerk angeschlossen; sie besitzen jedoch ein völlig eigenständiges Tragsystem.

Jene in Waldhausen ist besonders außergewöhnlich, da sie fast völlig eigenständig neben dem zentralen Dachstuhl steht. Sie besteht auf jeder Seite im Wesentlichen aus langen Sparren, die als Auflager von der Traufe bis zum First laufen, einem in Längsrichtung durchlaufenden Stuhlrähm, der auf Stuhlsäulen ruht, welcher wiederum auf dem einem halben Binderbalken entsprechenden Holzträger auflagert. Dadurch entsteht in der Dachwerksquerrichtung ein aussteifendes Dreieck, welches auf der Mauerbank der Mittelschiffwände steht. Zusätzlich gibt es innerhalb dieses Dreiecks eine Sparrenstrebe, welche die Knicklänge des Sparrens weiter reduzieren soll. Zur Lagesicherung wurde mittels einfacher Holzstäbe eine horizontale Verbindung zwischen dem Stuhlrähm und den Sparren des zentralen Dachstuhls hergestellt. Diese Konstruktion unterscheidet ebenfalls zwischen Voll- und Leergespärren, die im Rhythmus dem des Hauptdachwerks folgen. Der Unterschied besteht jedoch lediglich aus dem Entfall der Stuhlsäulen und dessen Kopfbändern in den Leergespärren.

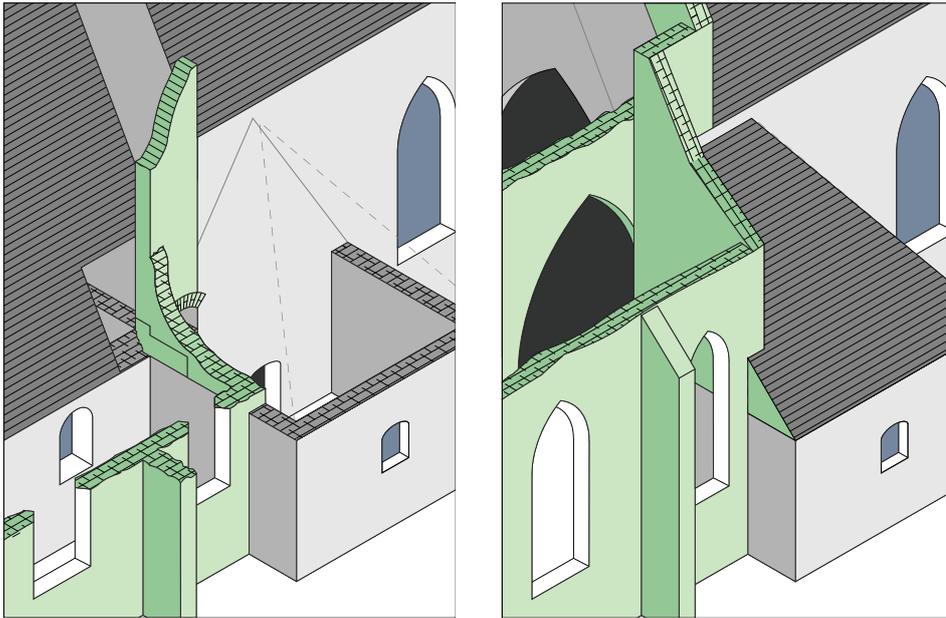
Abb. 108 (Links)
Der Bau des neuen Langhauses schreitet weiter voran, während das romanische Langhaus weiterhin bestehen bleiben kann.

Abb. 109 (Rechts)
Erst nachdem die Außenmauern bereits fast auf ihre endgültige Höhe gebracht wurden, begann der Abbruch des alten Langhauses, um mit dem Bau der Arkadenwände beginnen zu können.

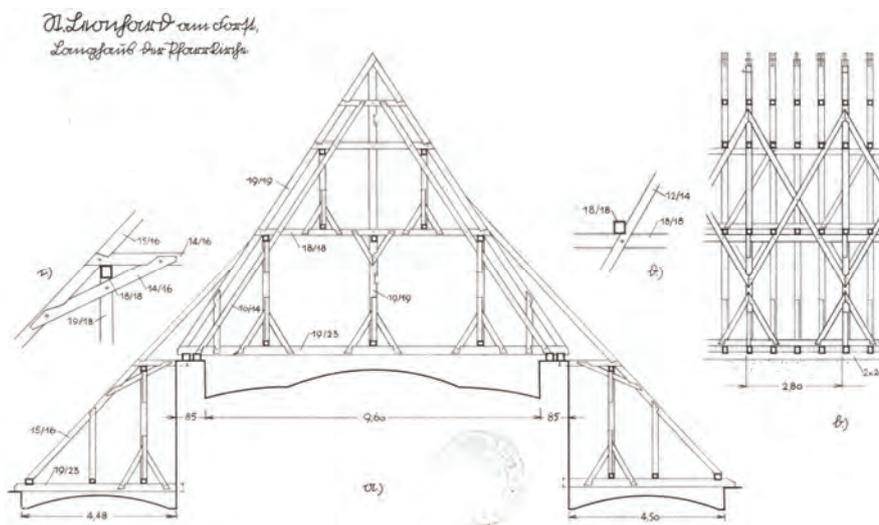
Abb. 110
Das Dachwerk über dem
Langhaus der Pfarrkirche
in St. Leonhard am Forst.

Vergleichsbeispiele, die ähnlich getrennte Systeme aufweisen, sind selten, aber doch vorhanden. So besteht auch das Dachwerk des dreischiffigen Langhauses der Pfarrkirche St. Leonhard am Forst (Abb. 110) ebenso aus zwei selbstständigen Systemen. Die Seitenschiffe entstammen jedoch vermutlich einer späteren Bauphase, weshalb der direkte Vergleich mit Waldhausen nicht treffend ist.¹⁷⁷ Vergleiche mit anderen Dachwerken von Staffelhallen, bei denen die Schiffe zeitgleich entstanden sind, zeigen unterschiedliche, aber immer konstruktiv zusammenhängende Lösungen wie beispielsweise auf den Langhäusern der Filialkirche St. Michael an der Donau (Mitte 16. Jahrhundert)¹⁷⁸ und der Pfarrkirche Maria-Laach am Jauerling (um 1500 - Abb. 111).¹⁷⁹

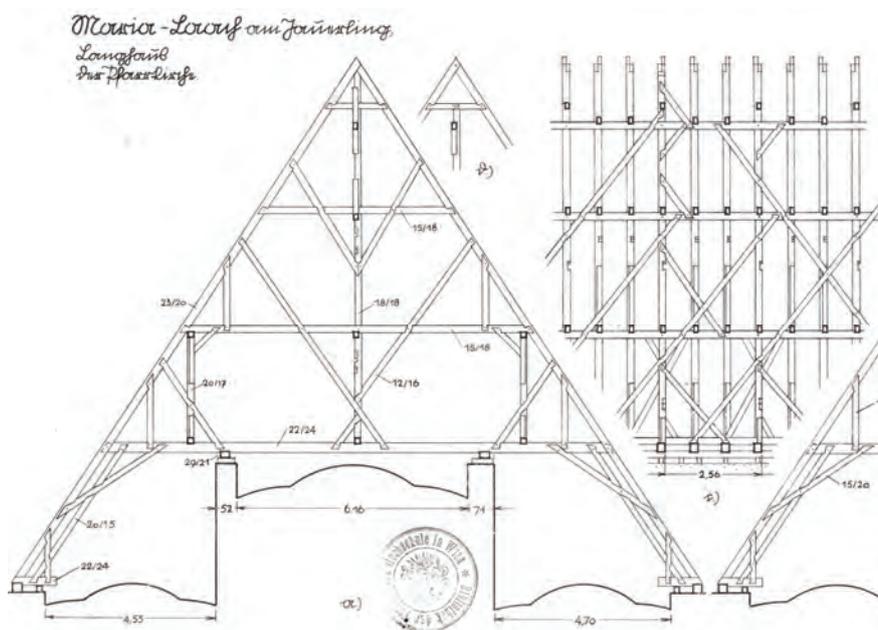
Abb. 111
Das Dachwerk über dem
Langhaus der Pfarrkirche
in Maria-Laach am
Jauerling.

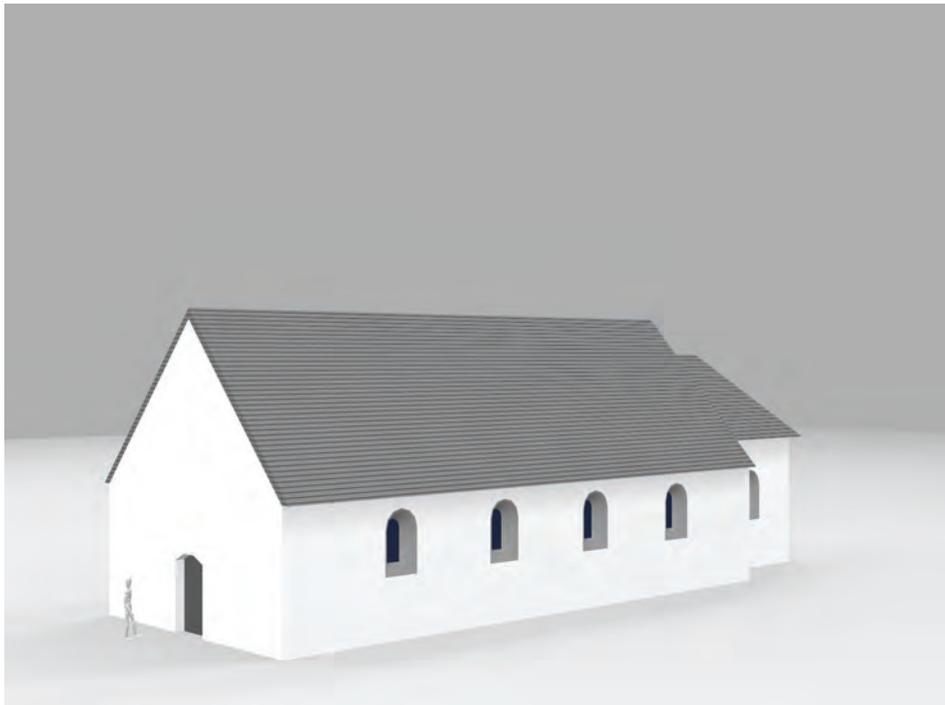
*Abb. 116
Die Pfarrkirche Waldhausen, wie sie nach ihrer Errichtung in der Mitte des 12. Jahrhunderts vermutlich ausgesehen hat. Ansicht von Südwesten.*

Im Vergleich zur heutigen Kirche zeigt sich die Manifestation des Beginns des religiösen Lebens außerhalb des Klosters in Waldhausen in Form einer sehr schlichten Saalkirche ohne Turm und ohne großen Chor. Diese Bauform entspricht dem Grundtypus der Chorquadratkirche des romanischen Kirchenbaus im Mühlviertel.¹⁸⁴

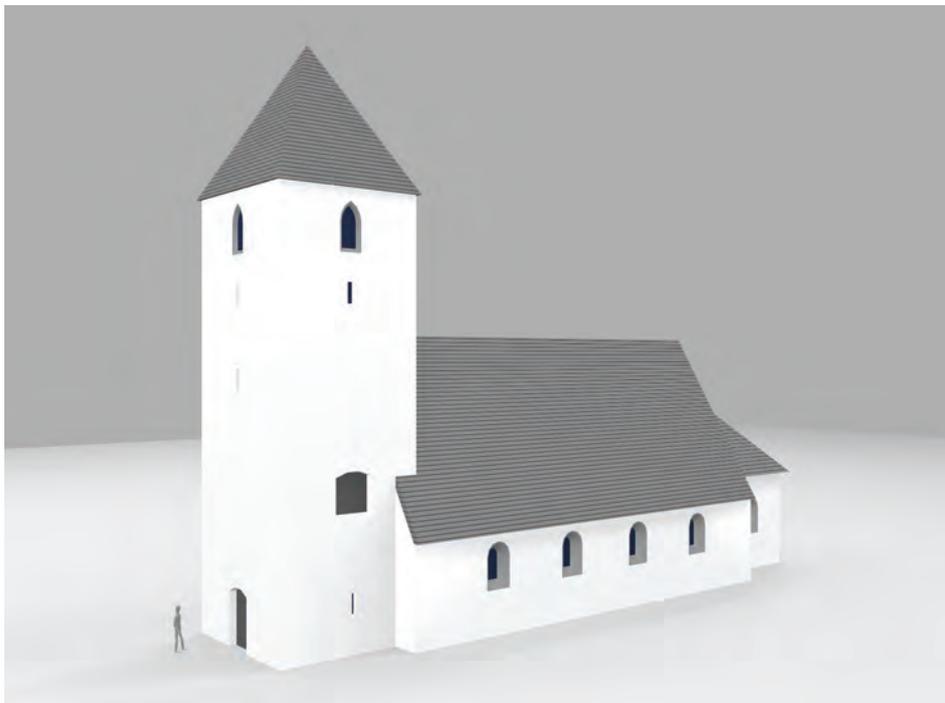
Abb. 117 (Links)
Die Pfarrkirche nach dem
Turmbau am Ende des
14. Jahrhunderts. Ansicht
von Südwesten.

oberhalb des romanischen Mauerwerks, auf dem die weiter hochgehende Wand aufsetzt, wurden alle vier Seitenwände neu errichtet. Um das Mauerwerk vor Witterung zu schützen, wurde der Turm an der Außenseite vollflächig verputzt. Aus dekorativen Gründen wurde eine Scheinquaderung mit hellem Fugenstrich in den frischen Putz eingeritzt.

Gleichzeitig mit dem Bau des Turms wurde auch das Dachwerk über dem Langhaus erneuert. Der mittlere der drei vorhandenen Dachabdrücke am Turm ist Beleg für die ehemalige Existenz dieses Daches. Es war mit einer Neigung von etwa 60° ausgestattet und daher deutlich steiler ausgeführt als dessen Vorgänger. Das Dach entspricht damit den üblichen Dachneigungen jener Zeit.¹⁸⁸

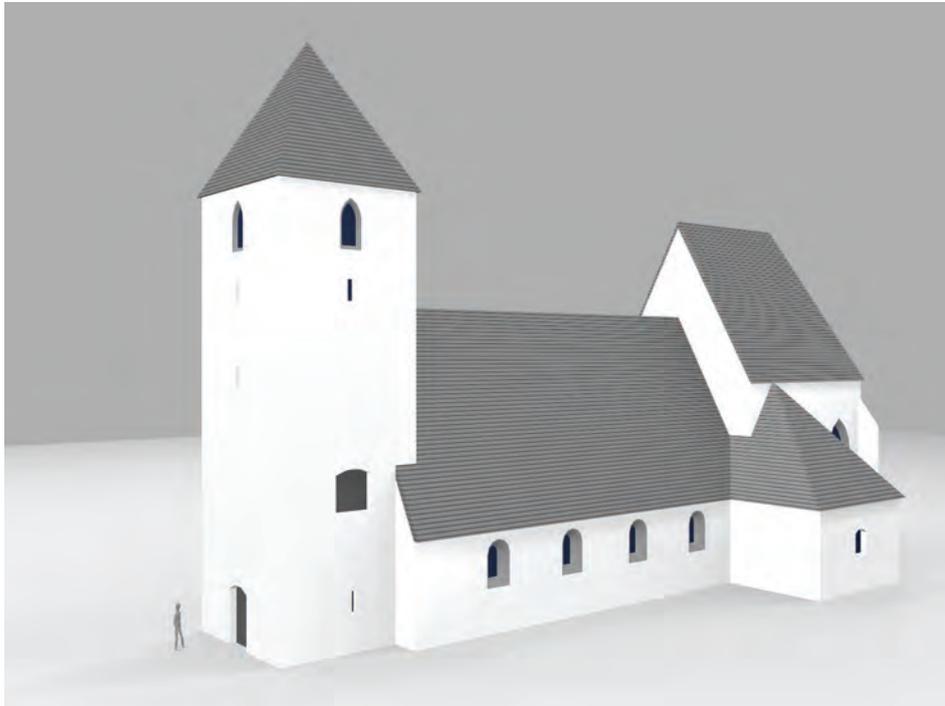
Abb. 120
Die Pfarrkirche nach dem
Bau des Chors und der
Sakristei am Beginn des
16. Jahrhunderts (1504-
1508). Ansicht von
Südwesten.

Im Zuge des Chorbaues wurde das Dachwerk über dem romanischen Langhaus abermals erneuert. Zwei sich gegenüberliegende Dachabdrücke an der Turm- und Chorwand mit gleicher Firsthöhe belegen dieses in der Chronologie dritte Dach des Langhauses. Mit einer Dachneigung von ca. 62° wurde es wiederholt etwas steiler als dessen Vorgänger errichtet.

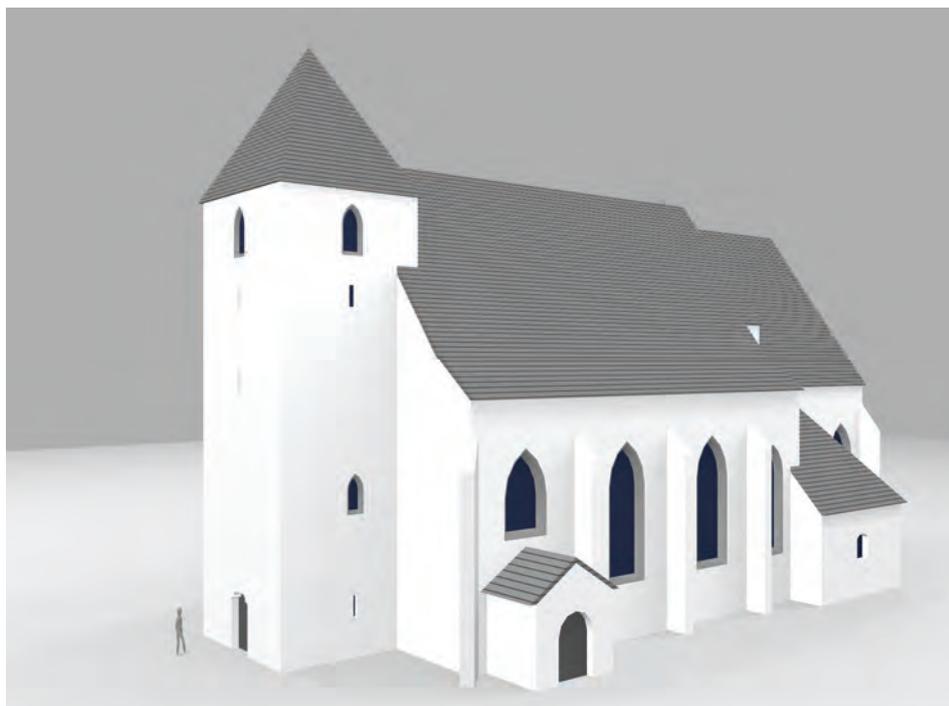
*Abb. 123
Die Pfarrkirche nach der
Fertigstellung des
Langhauses 1612/13.*

Als dreischiffige und vierjochige Staffelhalle ließ Propst Hermann Partenreuther das Langhaus von dem Linzer Baumeister Hiob Eder im Zeitraum zwischen 1609 bis 1613 errichten. Die Rekonstruktion des romanischen Langhauses zeigt im Grundriss, dass die Arkadenpfeiler des neuen Langhauses die Fundamente der früheren Außenwände weiternutzen.

Der First des neuen Daches überragte bei dessen Fertigstellung den Traufpunkt des Turmdaches. Der Turm war also zu klein geworden und wurde optisch vom neuen Langhaus verdrängt. Im Jahr 1615 wurde diesem Umstand abgeholfen und der Turm um ein Stockwerk erhöht. Damit einhergehend erhielt der Turm auch ein neues Dach in Form des bis heute in Verwendung stehenden oktogonalen Spitzhelms mit eingezogenem Giebel.

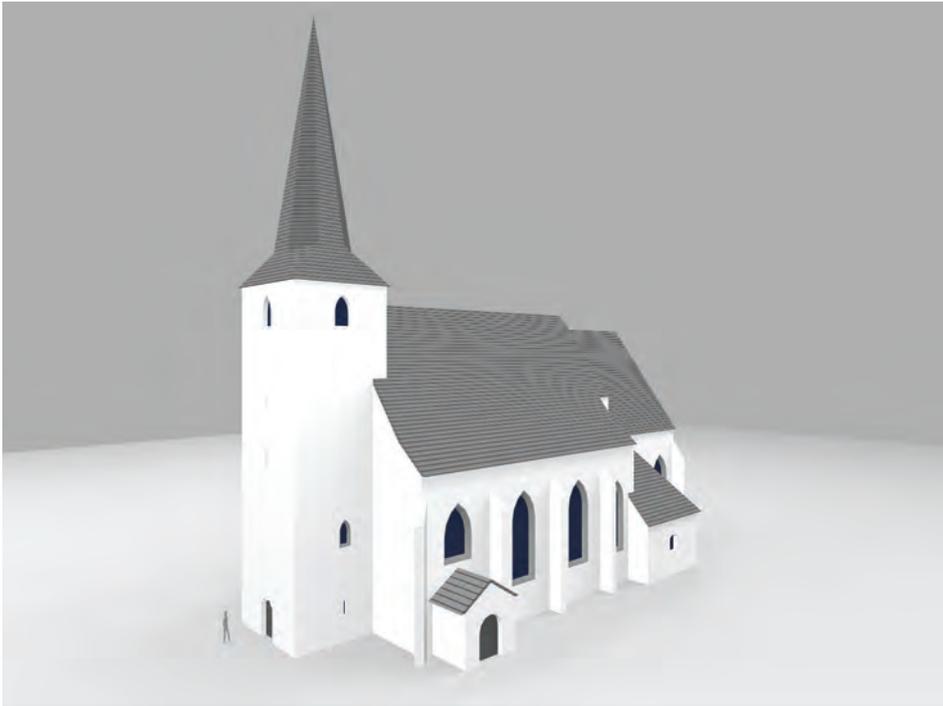
Abb. 126
Die Pfarrkirche nach der
Aufstockung des Turms
im Jahr 1615. Ansicht von
Südwesten.

FRÜHES 17. JAHRHUNDERT – ABRISS DES ROMANISCHEN LANGHAUSES, NEUBAU DES LANGHAUSES, AUFSTOCKUNG DES TURMS

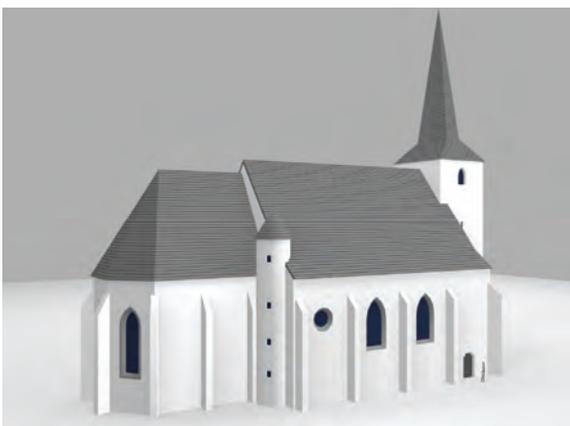
Abb. 125 (Rechts)
Ansicht von Südosten.

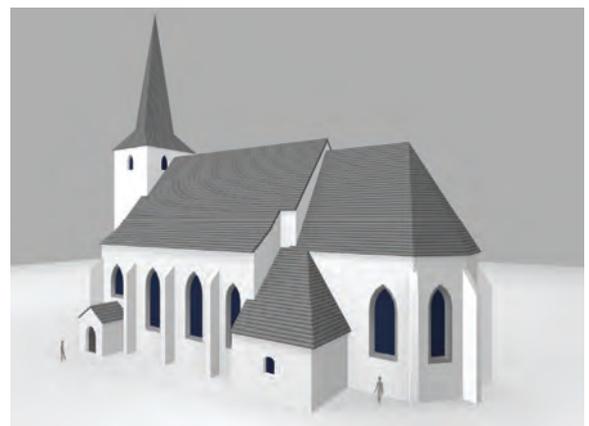
Abb. 124 (Links)
Ansicht von Nordosten.
