DIPLOMARBEIT

BAUGESCHICHTE DER PFARRKIRCHE WALDHAUSEN IM STRUDENGAU, OBERÖSTERREICH

**Anwendung interdisziplinärer Forschungsmethoden in der
historischen Bauforschung**

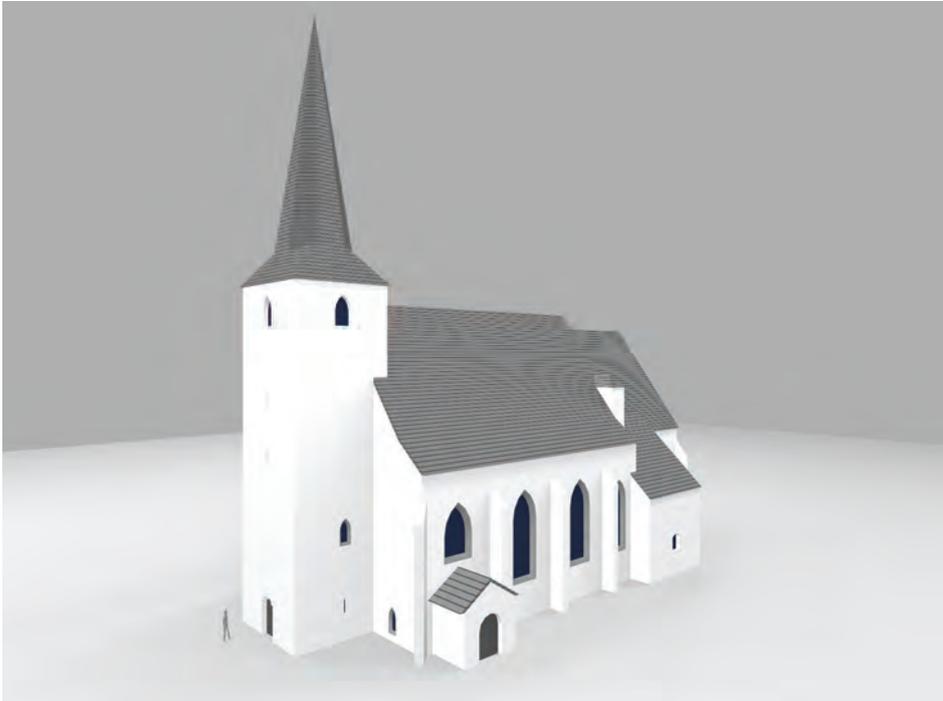
Abb. 129
Die Pfarrkirche nach
ihrem heutigem Erschei-
nungsbild. Ansicht von
Südwesten.

Die bis zu diesem Zeitpunkt nur über den Chor erreichbare Sakristei erhielt gegen Ende des 18. Jahrhunderts eine Tür an dessen Ostseite. Motivation für diesen Durchbruch war es, einen Notausgang für den Brandfall herzustellen.

Das alte Nordportal im Westjoch war bereits mehrere Jahrzehnte zuvor durch Glas verschlossen worden. Um den maschinellen Transport der 1987 verlegten Bodenplatten aus Stein zu ermöglichen, entschloss man sich, im Ostjoch einen Durchbruch zu schaffen, der ursprünglich wieder geschlossen werden sollte. Da sich diese Öffnung aber als durchaus praktikabel erwies, vor allem, da sich im Norden der Kirche der Friedhof und die Aufbahrungskapelle befinden, wurde der provisorische Durchbruch um eine kleine Eingangshalle erweitert und so zum heutigen Nordportal.¹⁸⁹

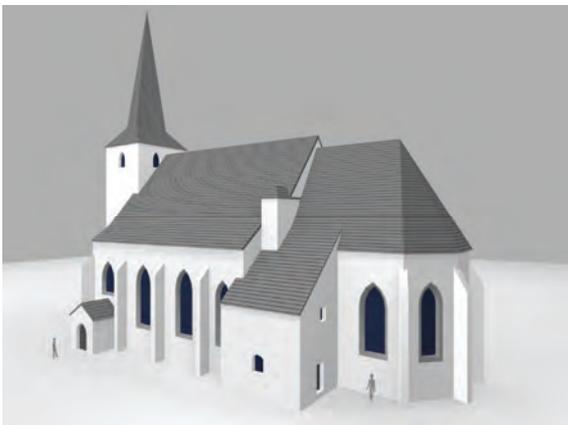
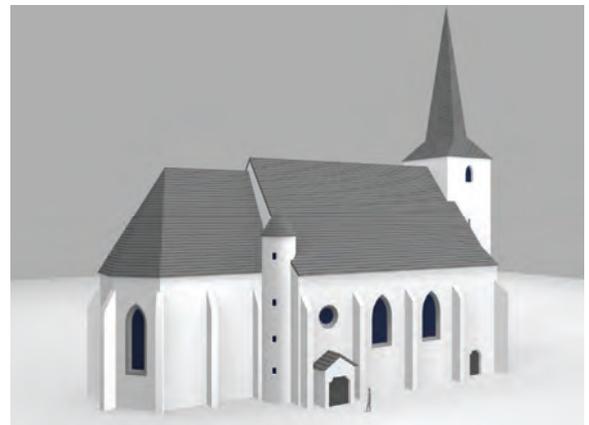
Abb. 128 (Rechts)
Ansicht von Nordosten.
Abb. 127 (Links)
Ansicht von Südosten.

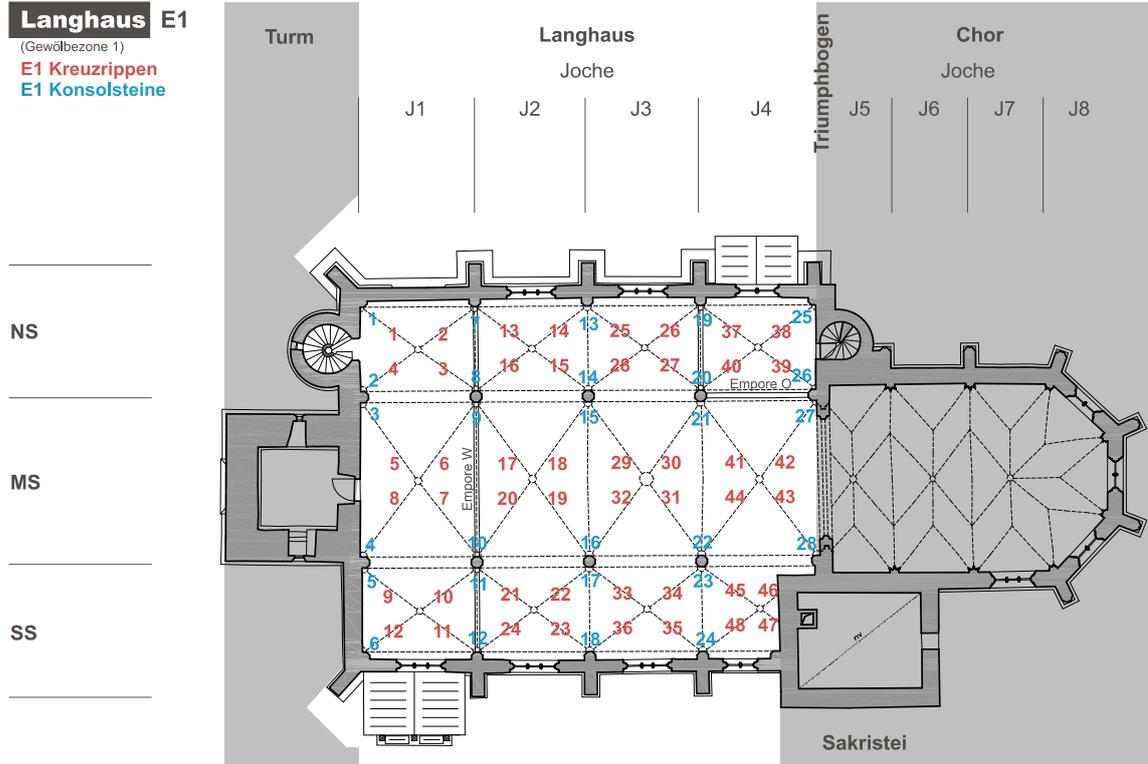
Langhaus E1

(Gewölbezone 1)

- E1 Kreuzrippen
- E1 Konsolsteine

1. Topografische Zuordnung: Hierarchische Gliederung und Nummerierung einzelner Bauelemente der Kirche um die Steinmetzzeichen zuzuordnen.
2. Typenliste: Eine grafische und maßstäbliche Erfassung der verschiedenen Zeichentypen. Wenn nicht anders angeführt, sind alle Zeichen mit Serifen versehen.
3. Quantitative Erfassungstabelle: Eine Tabelle die mit den vergebenen Nummern der beiden anderen Dokumente die Anzahl der Steinmetzzeichen erfasst. Spiegelverkehrte Zeichen (gekennzeichnet mit einem Schrägstrich »/«) und Typenvarianten werden darin berücksichtigt und gesondert aufgezeichnet. Die Tabellen befinden sich in der Plantasche am Ende dieser Arbeit.

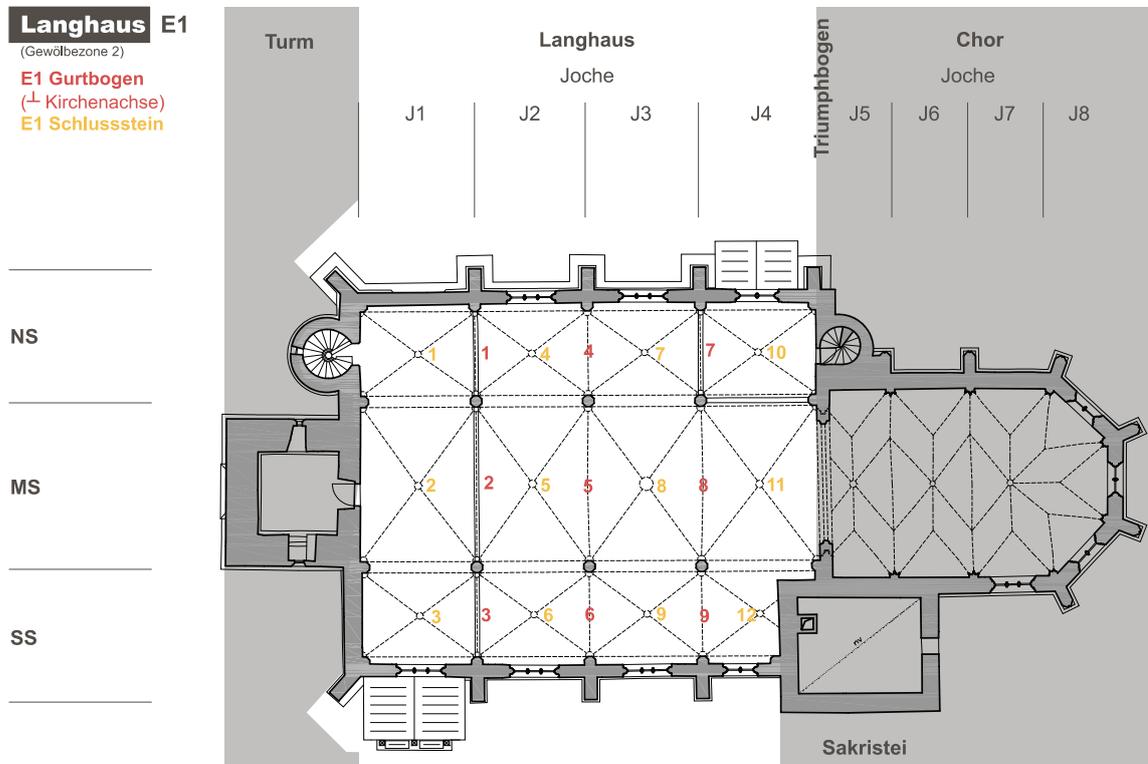
Langhaus E1

(Gewölbezone 2)

- E1 Gurtbogen
- (⊥ Kirchenachse)
- E1 Schlussstein

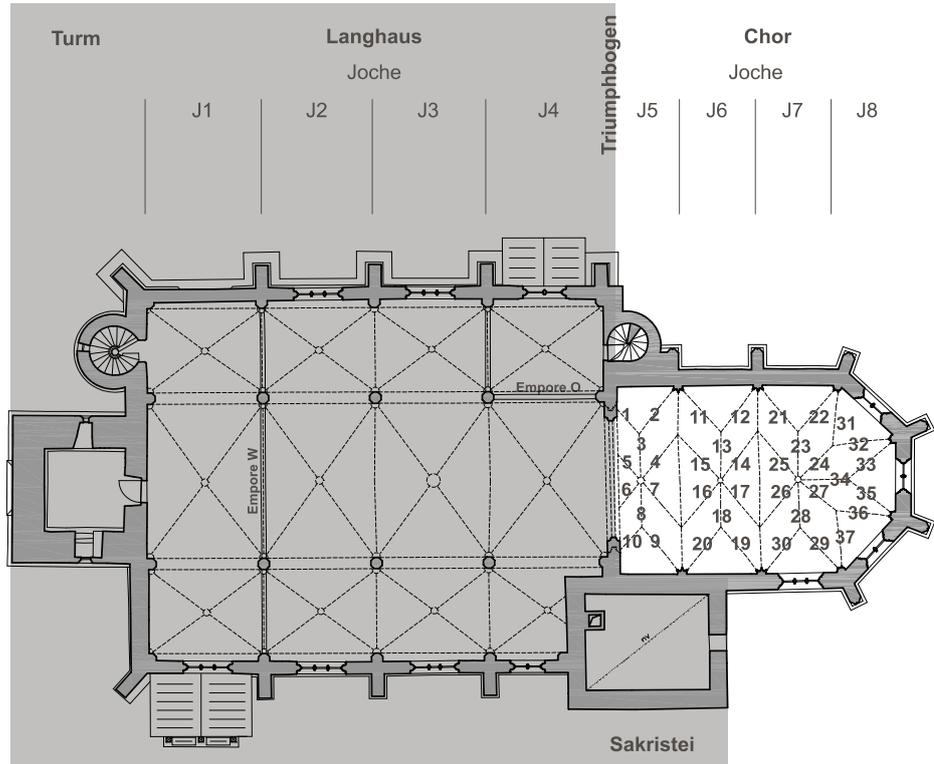
Chor E1
(Gewölbezone 1)
Netzrippen

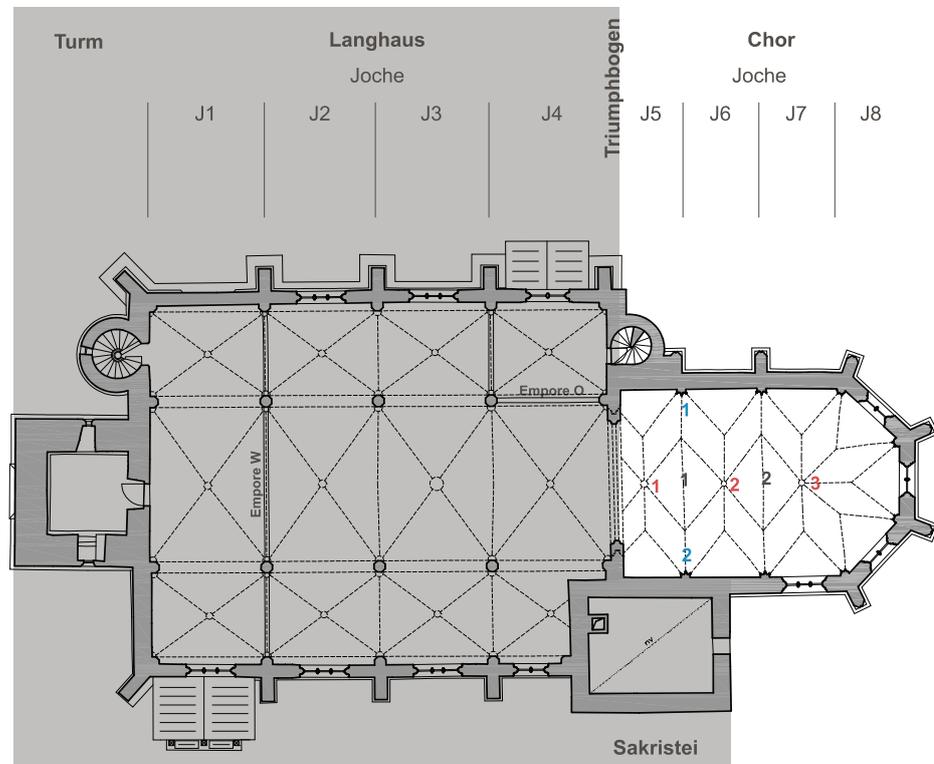
Chor E1
(Gewölbezone 2)
Schlusssteine
Konsolsteine
Gurtbogen
(⊥ Kirchenachse)

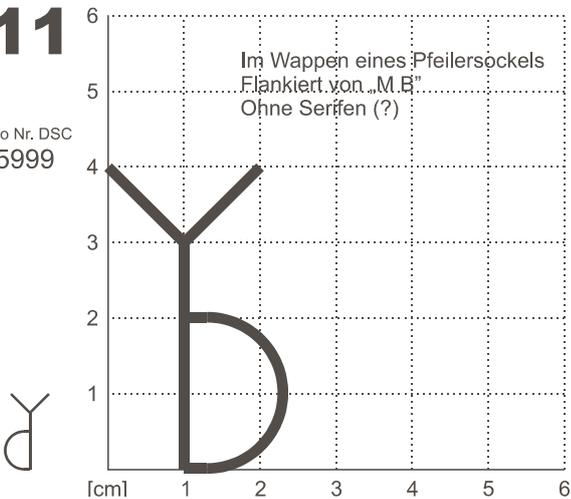
11

Im Wappen eines Pfeilersockels
Flankiert von „M.B.“
Ohne Serifen (?)

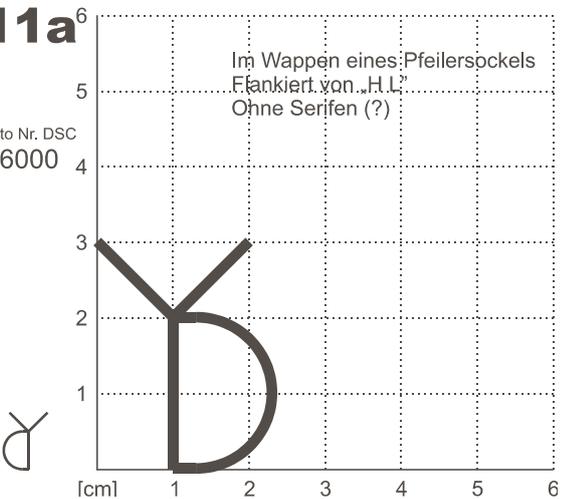
11a

Im Wappen eines Pfeilersockels
Flankiert von „H.L.“
Ohne Serifen (?)

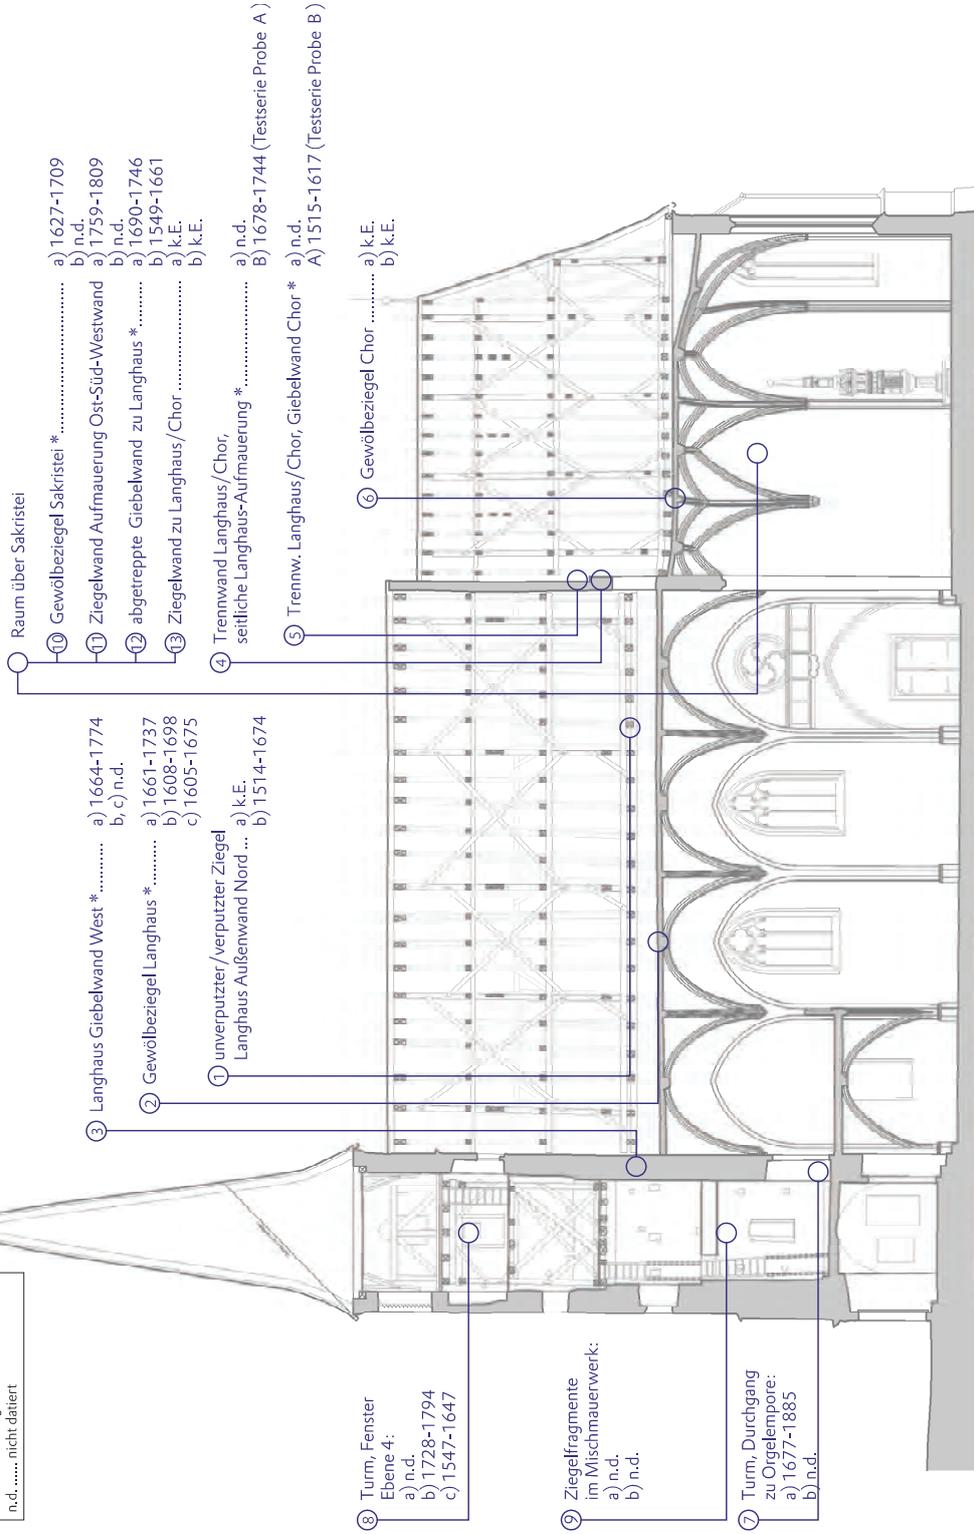
Thermolumineszenzdatierung - Lageschema Probenentnahmestellen

* 35y Korrektur (Feuchtigkeit)
 k.E. kein Ergebnis
 n.d. nicht datiert

Probe	Alter [Jahre]	Ungenauig- keit [Jahre]	Zeitraum	Datier- bar	Feuchtigkeitskorrektur	
					Korr. [Jahre]	Korrigierter Zeitraum
1a			-	N		-
1b	418	± 80	1514 - 1674	J	n.n.	-
2a	278	± 38	1696 - 1772	J	-35	1661 - 1737
2b	324	± 45	1643 - 1733	J	-35	1608 - 1698
2c	337	± 35	1640 - 1710	J	-35	1605 - 1675
3a	258	± 55	1699 - 1809	J	-35	1664 - 1774
6a			-	N		-
6b			-	N		-
7a	231	± 104	1677 - 1885	J	n.n.	-
8b	251	± 33	1728 - 1794	J	n.n.	-
8c	415	± 50	1547 - 1647	J	n.n.	-
10a	309	± 41	1662 - 1744	J	-35	1627 - 1709
11a	228	± 25	1759 - 1809	J	n.n.	-
12a	259	± 28	1725 - 1781	J	-35	1690 - 1746
12b	372	± 56	1584 - 1696	J	-35	1549 - 1661
13a			-	N		-
13b			-	N		-
A	411	± 51	1550 - 1652	J	-35	1515 - 1617
B	266	± 33	1713 - 1779	J	-35	1678 - 1744

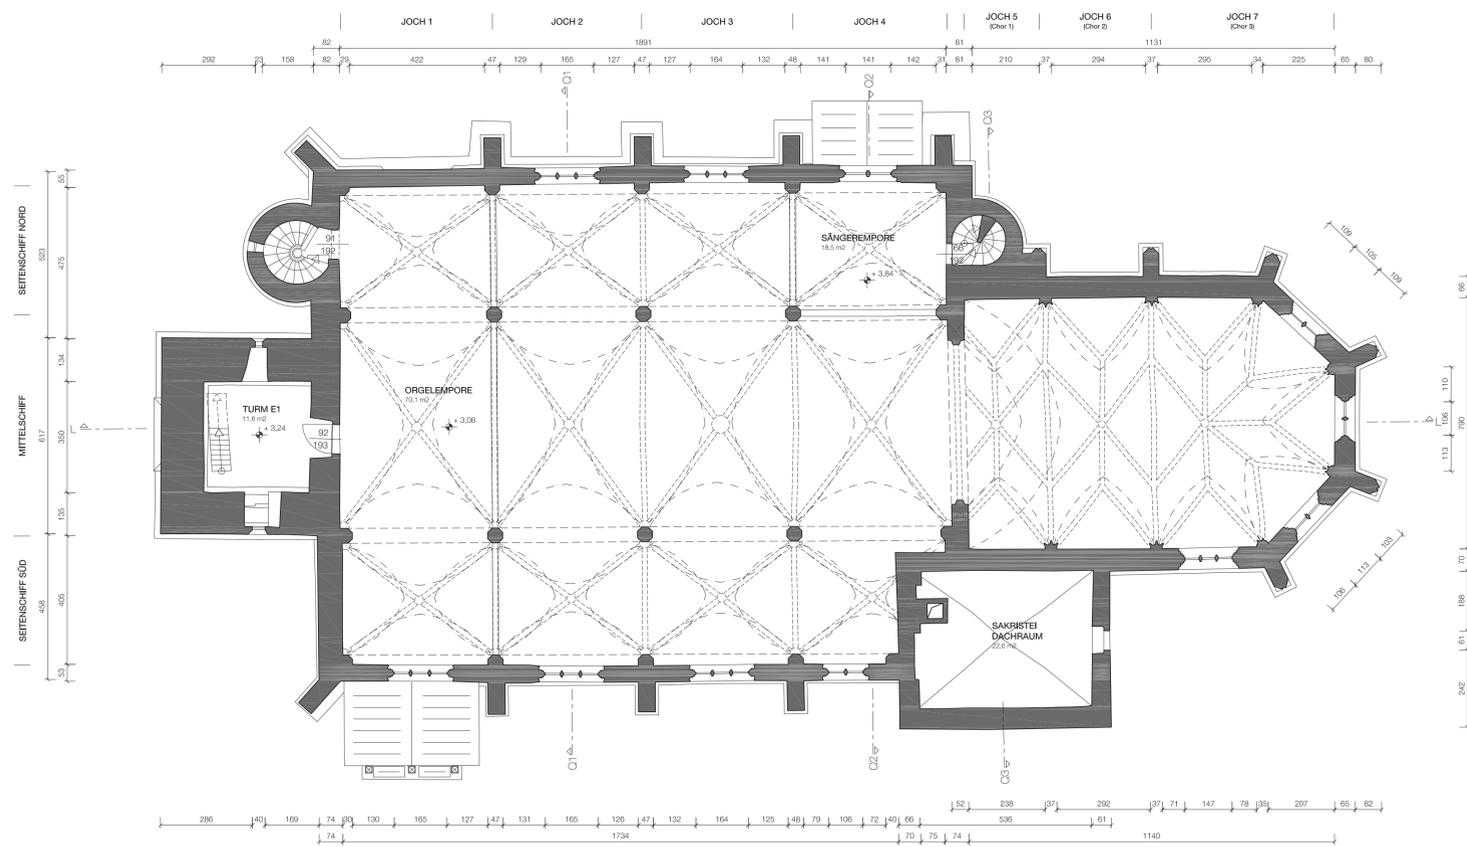
Ebene 1

Schnitthöhe: + 4,17 m

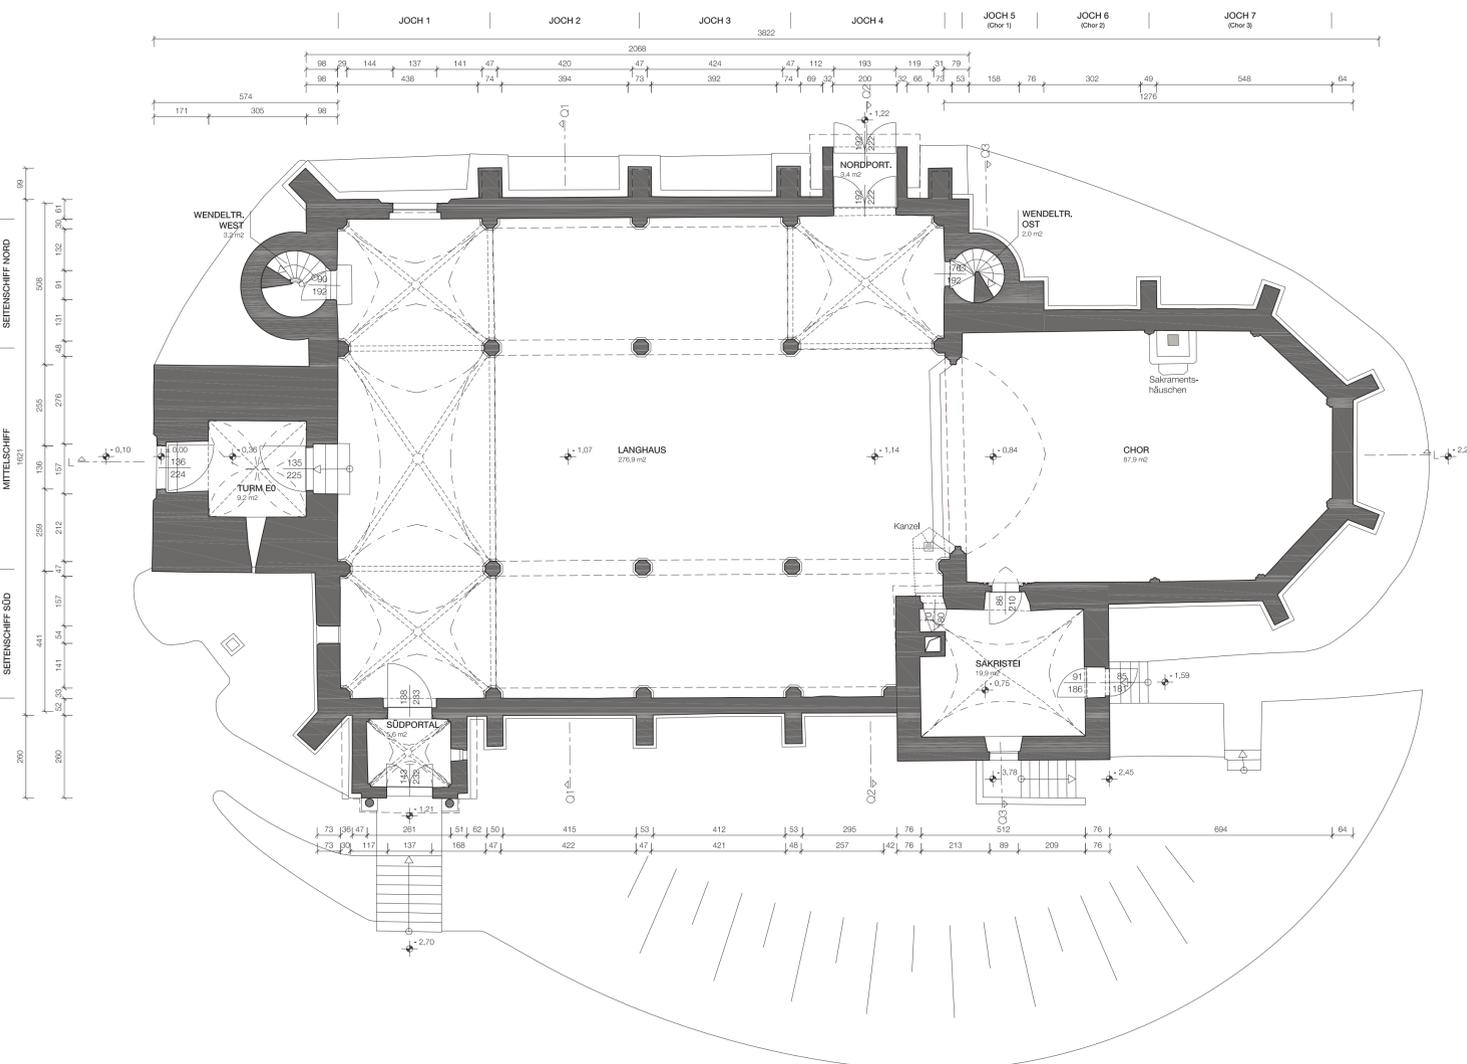
Ebene 0

Schnitthöhe: + 0,67 m
± 0,00 + 475 m ü. A.

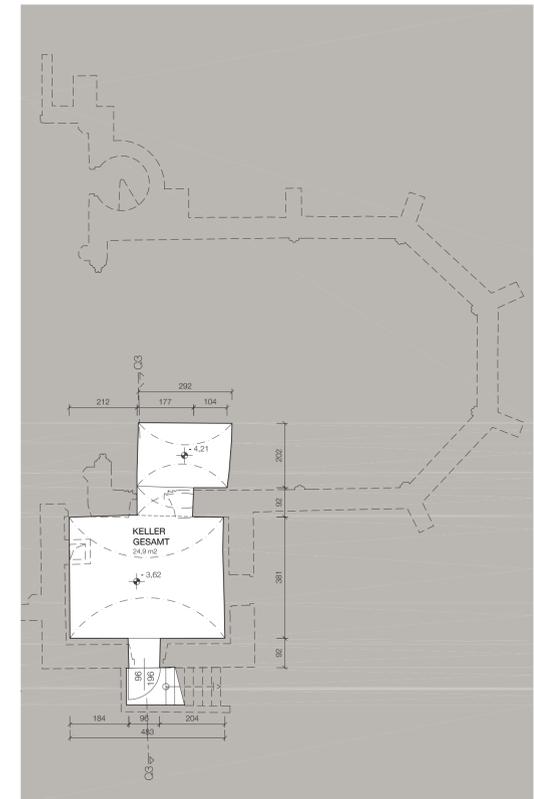
Ebene -1

Schnitthöhe: - 3,50 m

GRUNDRISS EBENE -1, EBENE 0 UND 1

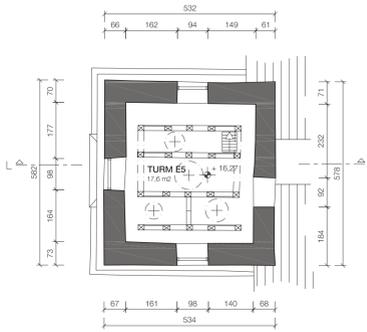
Ebene 5

Schnitthöhe + 17,24 m

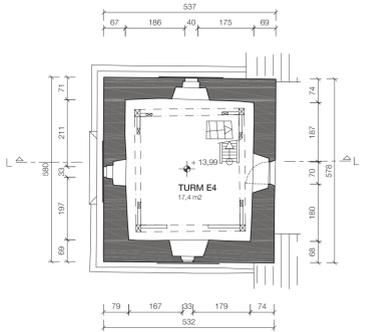
Ebene 4

Schnitthöhe + 14,95 m

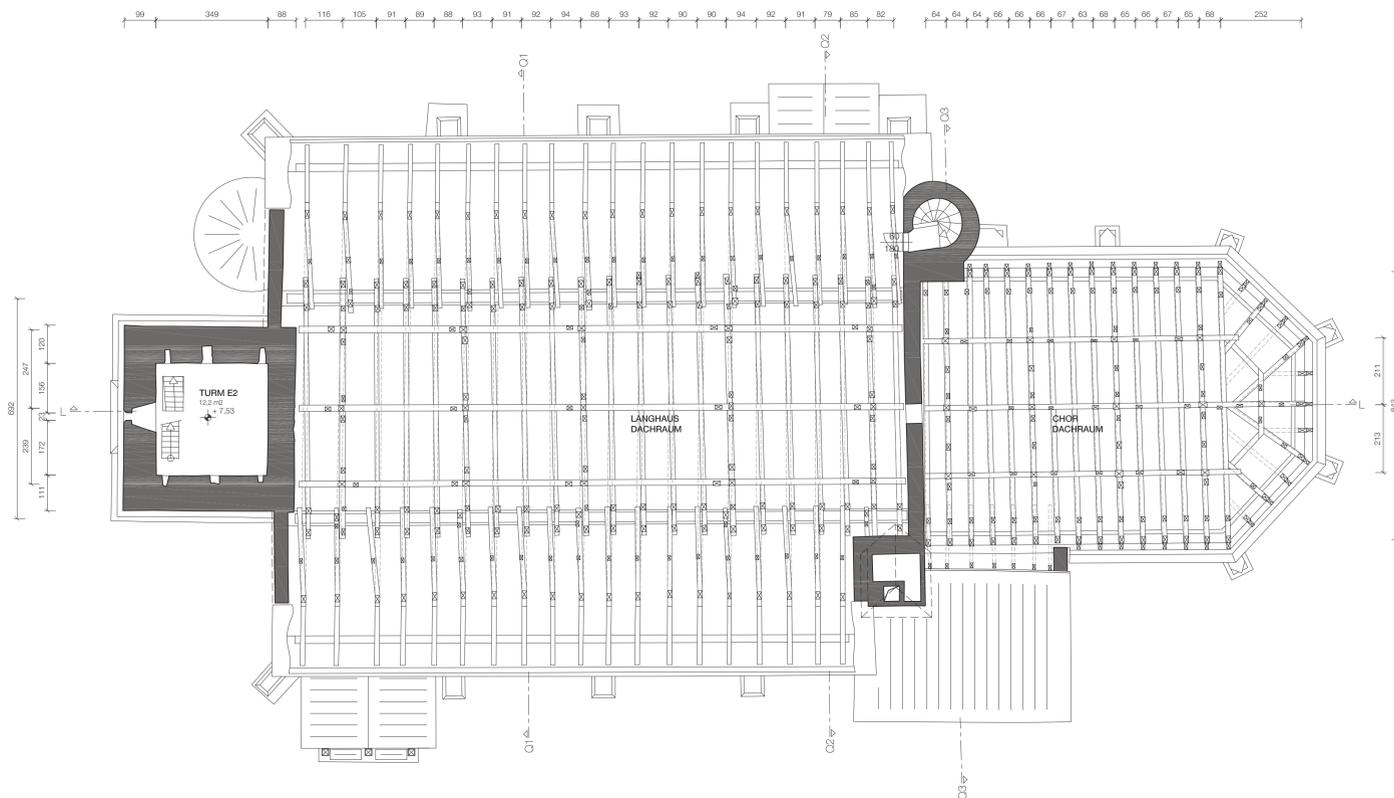
Ebene 3

Schnitthöhe + 12,21 m

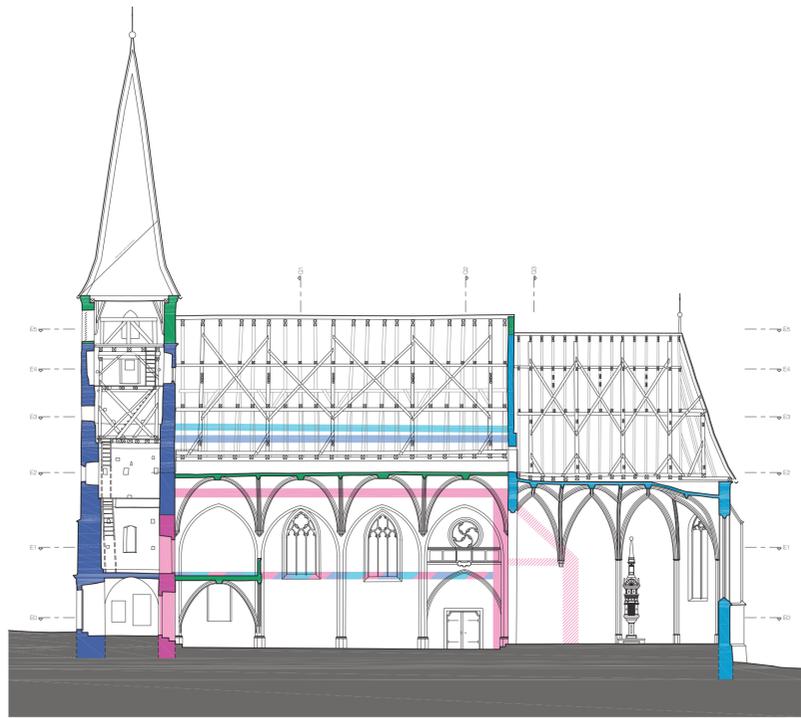
Schnitt L

**BAUALTERPLÄNE
GRUNDRISS E0+E1; SCHNITT L, Q1, Q2, Q3, DETAIL**

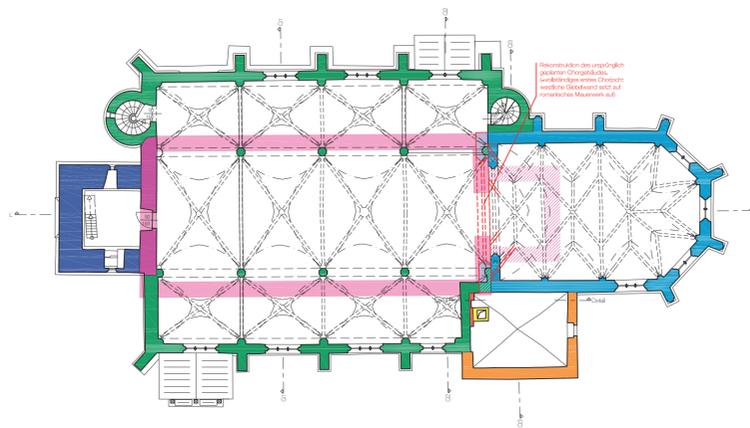
Ebene 1

Schnitthöhe: + 4,71 m

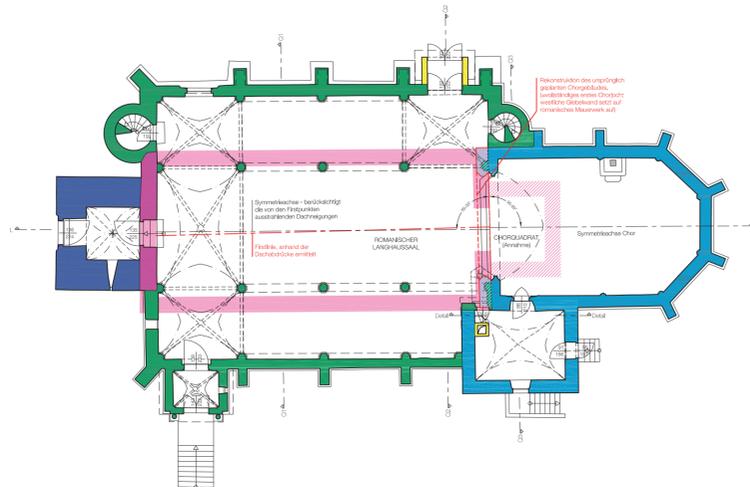
Ebene 0

Schnitthöhe: + 0,67 m
± 0,00 + 475 m Ü.A.
