# Dissertation

## **Entwicklung einer Werkstoffformulierung zur Robotersanierung von undichten Muffen in Trinkwasserversorgungsleitungen**

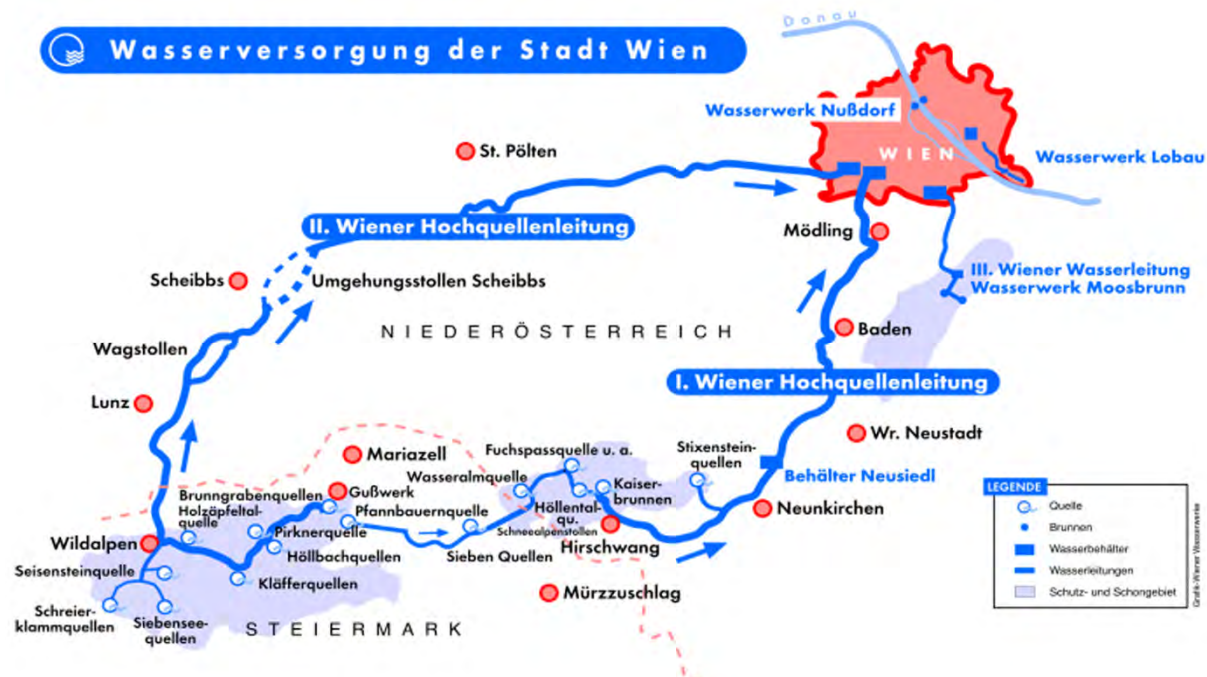
Die Trinkwasserversorgung der österreichischen Bundeshauptstadt Wien wird durch zwei Hochquellwasserleitungen sowie durch mehrere Grundwasserspeicher gewährleistet (siehe Abbildung 1). 95 % des Wasser-Jahresverbrauchs der Stadt werden mit Hochquellwasser gedeckt und müssen aufgrund der großflächigen Quellenschutzgebiete nicht mehr aufbereitet werden. Täglich werden ca. 590 000 m<sup>3</sup> Trinkwasser gewonnen, welches in die Bundeshauptstadt fließt und dort in 32 Wasserbehältern mit einem Speichervolumen von 1 600 000 m<sup>3</sup> gesammelt wird. Derzeit beträgt der durchschnittliche Tagesverbrauch ca. 375 000 m<sup>3</sup> und somit ist in den Wasserbehältern Trinkwasser für vier Tage vorrätig.

Abbildung 1: Trinkwasserversorgung der Stadt Wien, (Quelle: <http://www.wien.gv.at/wienwasser/versorgung/weg/>, Zugriff: 25.03.2013)

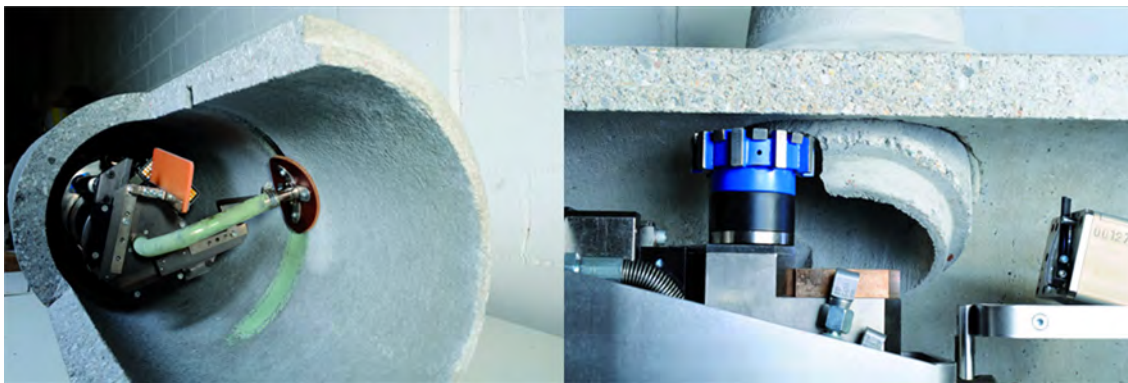
Mit einem selbstfahrenden und ferngesteuerten **Roboter** werden bildüberwacht (Kamerasystem) Schadstellen repariert.

Abbildung 7: Roboterverfahren; links: Verpressen von Dichtmasse in einen Spalt; rechts: Roboter mit Fräswerkzeug, (Quelle: <http://www.swietelsky-faber.de/leistungsspektrum/roboter-sanierung/?lang=de>, Zugriff: 19.03.2013)

Dazu verfügt der Roboter über die Möglichkeit, verschiedene auswechselbare Werkzeuge zu verwenden, und kann somit fräsen, Dichtmassen verpressen oder verspachteln und planschleifen (siehe Abbildung 7). Dieses Verfahren wird insbesondere bei der Entfernung von Abflusshindernissen in Kanälen und bei der Reparatur von Muffen, Rissen und Einmündungen verwendet [31, 32].

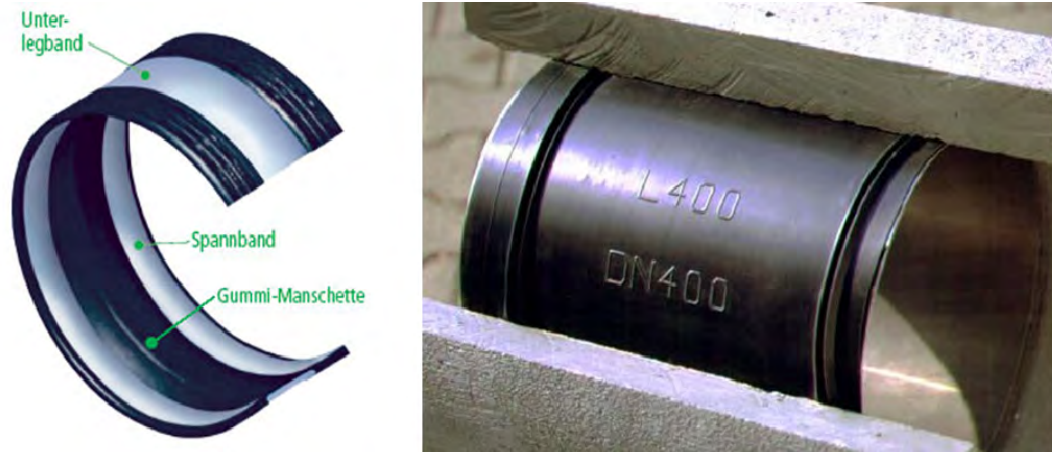
**Innenmanschetten** eignen sich zur punktuellen Reparatur von Schadstellen. Dabei handelt es sich einerseits um Gummimanschetten, die mittels Metallspannbändern in das Rohr geklemmt werden (AMEX<sup>®</sup> Innendichtsystem für begehbare Rohrleitungen, siehe Abbildung 8, links). Andererseits gibt es auch die Möglichkeit von Metallmanschetten mit Gummidichtring (Quick Lock Manschette, Abbildung 8, rechts) oder Metallmanschetten, die mit Reaktionsharz in das Rohr geklebt werden. Packer (ein aufblasbares Rohrstück aus Elastomer) sind dabei behilflich, um die Metallmanschetten an die Rohrwand zu drücken, bis das Spannschloss einrastet. Weist das Rohr eine zu große Rauigkeit bzw. zu viele Unebenheiten auf, besteht die Möglichkeit, die Dichtfläche mit einer Schicht aus Reaktionsharz zu begradigen, um eine bessere Dichtung der Manschette zu gewährleisten [32].

Abbildung 8: Sanierung mit Innenmanschette; links: AMEX®-10 MONO-Manschette, (Quelle: [http://www.amex-10.de/de/mono\\_manschette.html](http://www.amex-10.de/de/mono_manschette.html), Zugriff: 19.03.2013); rechts: Quick Lock Manschette (Quelle: [http://www.sksgmbh.de/kanalsanierung\\_quick-lock\\_edelstahlmanschetten.html](http://www.sksgmbh.de/kanalsanierung_quick-lock_edelstahlmanschetten.html), Zugriff: 25.03.2013)

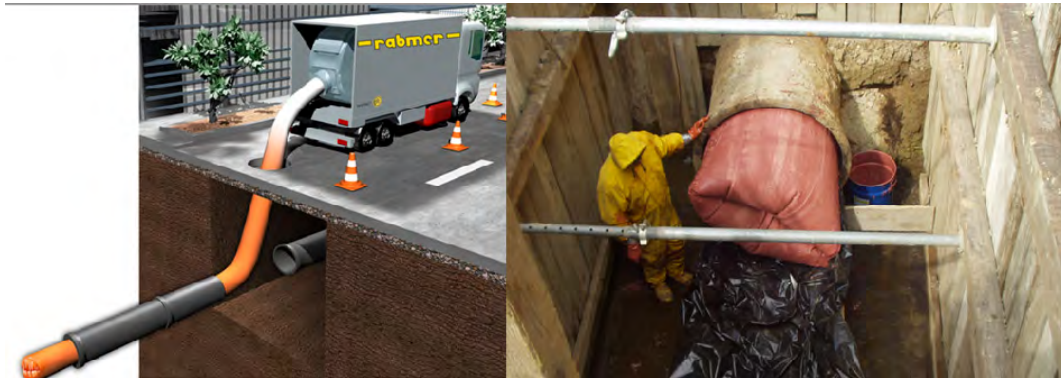
Beim **Schlauchlining** wird ein zunächst flexibler Textilschlauch mit Harz getränkt und im Inversionsverfahren in das Altrohr eingestülpt (siehe Abbildung 10). Der Schlauch wird durch Druckluft- bzw. Wasserbeaufschlagung auf die Rohr-/Profilform aufgeweitet. Durch Aufheizen des Wassers oder der Druckluft wird das Harz ausgehärtet. So entsteht ein nahtloses Rohr, welches die Funktion des Altrohres übernimmt [25, 32].

Abbildung 10: r.tec® Schlauchlining – Verfahren von der Rabmer Bau Gruppe (Quelle: [http://www.rabmer.com/deutsch/rabmer\\_holding/rabmer\\_rohrsanieierungtiefbau/no\\_dig\\_rohrsanieierung/druckleitungen/rtec\\_schlauchliner.html](http://www.rabmer.com/deutsch/rabmer_holding/rabmer_rohrsanieierungtiefbau/no_dig_rohrsanieierung/druckleitungen/rtec_schlauchliner.html), Zugriff: 21.03.2013)

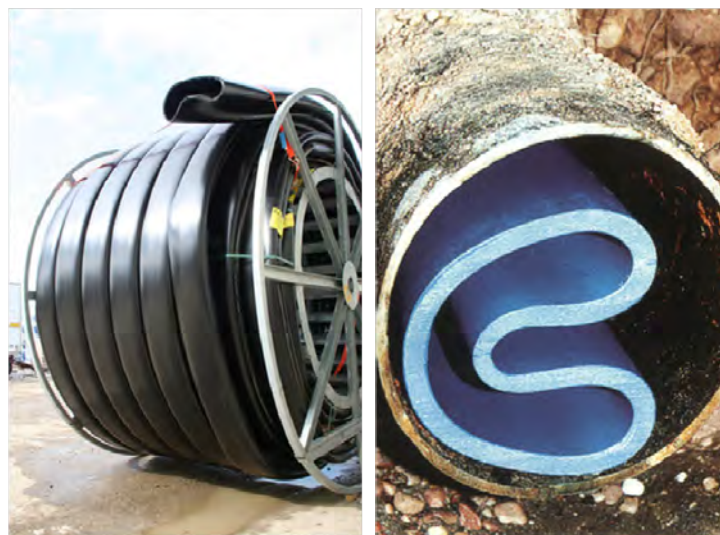
**Verformte Rohre** werden bereits bei der Produktion verformt. Dabei wird der Durchmesser um ca. 30 % verjüngt oder das Rohr U-förmig gefaltet (siehe Abbildung 11). Das Rohr wird in das Altrohr eingezogen und nach dem Einbau mit Heißluft unter Druck rückverformt. Somit entsteht ein close-fit Verbund mit dem Altrohr [25, 32].

Abbildung 11: Verformtes Rohr, r.tec® Close Fit – Verfahren von der Rabmer Bau Gruppe (Quelle: [http://www.rabmer.com/deutsch/rabmer\\_holding/rabmer\\_rohrsanieierungtiefbau/no\\_dig\\_rohrsanieierung/freispiegelleitungen/rtec\\_close\\_fit\\_rohr.html](http://www.rabmer.com/deutsch/rabmer_holding/rabmer_rohrsanieierungtiefbau/no_dig_rohrsanieierung/freispiegelleitungen/rtec_close_fit_rohr.html), Zugriff: 20.03.2013)

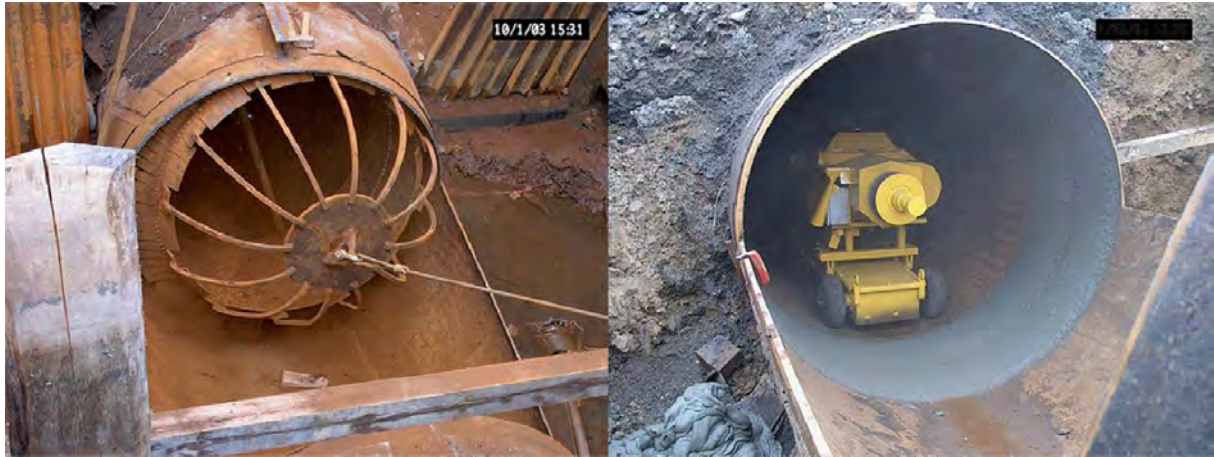
Eine **Beschichtung** wird maschinell aufgetragen und ist entweder mineralisch oder aus Kunststoff. Die Wahl der Beschichtung richtet sich nach dem Zustand des Altrohres sowie nach den chemischen und mechanischen Anforderungen [32]. Ein Beispiel dafür wäre eine Zementmörtelauskleidung (ZMA) von Rohren aus Eisenwerkstoffen (Stahl, Guss), wie diese in [25] im Detail beschrieben ist. Ein großer Vorteil dabei ist der aktive Korrosionsschutz, der

dadurch erreicht wird. Dieser Schutzmechanismus ist folgendermaßen zu erklären: zunächst wird die Rohrwand durch eine ZMA mit geringem Porenanteil weitgehend von Wasser abgeschirmt. Eine geringfügige Diffusion von Wasser findet jedoch statt und führt dazu, dass es zur Lösung von Calciumhydroxid kommt. Das Porenwasser wird basisch, mit einem pH-Wert von mehr als 12 und somit wird das Eisen passiviert [20, 34].

Abbildung 12: Zementmörtelauskleidung; links: Reinigung mittels Kratzer; rechts: Anschleudern der Zementmörtelauskleidung (Quelle: <http://www.brochier.cz/de/16553/zementm%C3%B6rtelauskleidung/>, Zugriff: 20.03.2013)

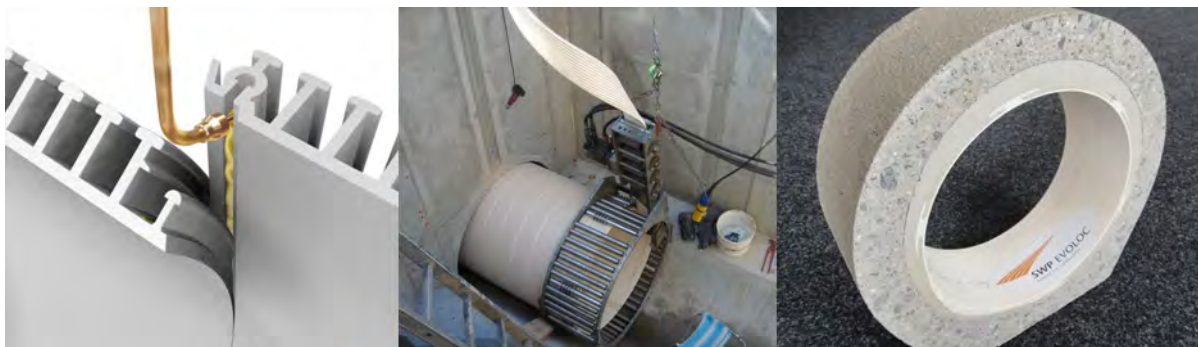
**Wickelrohre** werden aus endlosen Kunststoffprofilen mittels einer Wickelmaschine im Schacht zu einem Spiralrohr geformt und in das Altrohr vorgeschoben (siehe Abbildung 13). Die Verbindung der Profilränder wird durch Kleber und/oder durch mechanisches Einrasten einer Schlossverbindung sichergestellt. Wird dieses Verfahren mit Ringspalt zwischen Altrohr und Wickelrohr ausgeführt, ist dieser mit einer Dämmung zu verfüllen [31, 32].

Abbildung 13: EVOLOC-Wickelrohr; links: Doppelschlossprofil mit Kaltschweißmittel; Mitte: Rohrwickelmaschine im Schacht; rechts: Aufbau in Schnittdarstellung – Altrohr, Wickelrohr und Ringspaltdämmung (Quelle: <http://www.unitracc.de/aktuelles/artikel/swp-evoloc-2013-das-wickelrohr-mit-eigenstatik>, Zugriff: 20.03.2013)

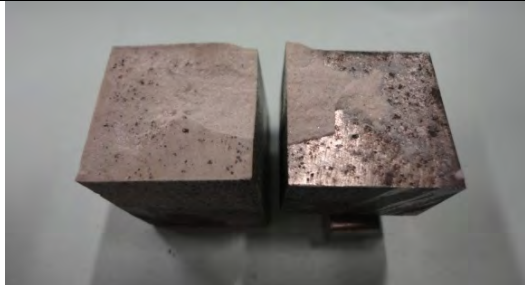
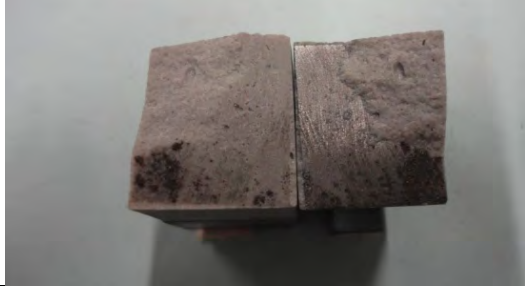
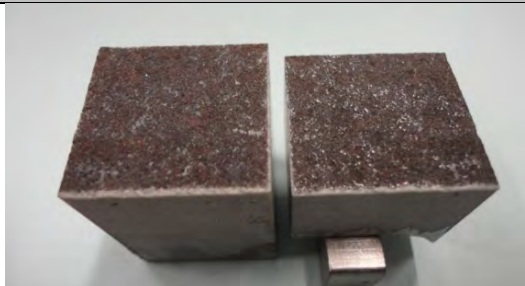
Tabelle 2: Haftzugversuche des Dichtungswerkstoffes EP 1: Bezeichnung der Bruchbilder lt. EN ISO 10365, Probegrundkörper mit geschliffener Oberfläche und alle losen Korrosionsprodukte entfernt

| Bruchbilder – geschliffene Oberfläche | | |
|---|---|---|
| | teilweiser Kohäsionsbruch | |
| | Kohäsionsbruch der Korrosionsschicht | |

Die Bruchbilder des Dichtungswerkstoffes EP 1 sind in der Tabelle 2 dargestellt. Bei geschliffener Oberfläche tritt ein teilweiser Kohäsionsbruch in Erscheinung. Werden im Gegensatz dazu nur die losen Korrosionsprodukte entfernt, kommt es zu einem Kohäsionsbruch der Korrosionsschicht, also zu einem Versagen innerhalb der Korrosionsschicht.

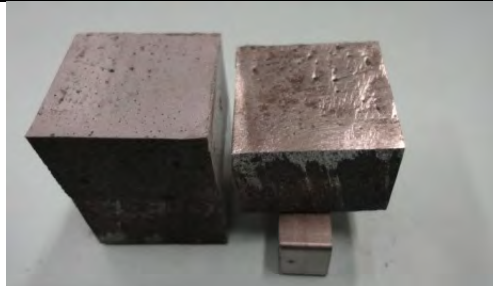
Tabelle 4: Haftzugversuche des Dichtungswerkstoffes EP 3: Bezeichnung der Bruchbilder lt. EN ISO 10365, Probegrundkörper mit geschliffener Oberfläche und alle losen Korrosionsprodukte entfernt

| Bruchbilder – geschliffene Oberfläche | | |
|---|---|---|
| | vollständig adhäsives Versagen – Adhäsionsbruch | |
| | Mischform aus Adhäsionsbruch und kohäsivem Versagen der Korrosionsschicht | |

Der Dichtungswerkstoff EP 3 zeigt vollständig adhäsives Versagen, wenn die Klebefläche geschliffen wird. Eine Entfernung der losen Korrosionsprodukte führt zu einer Mischform aus adhäsivem Versagen und kohäsivem Versagen der Korrosionsschicht (siehe Tabelle 4).

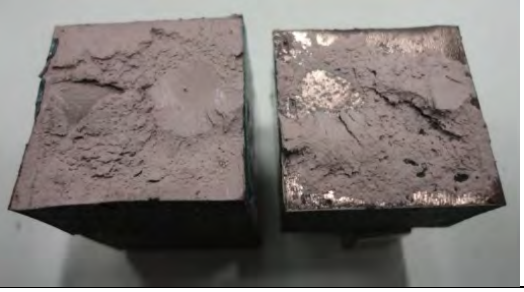
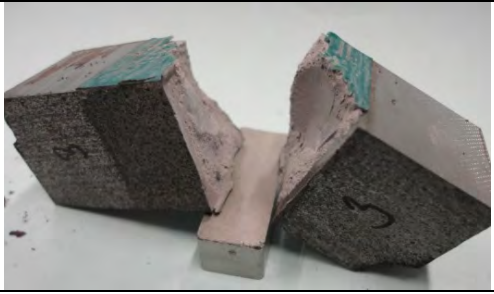
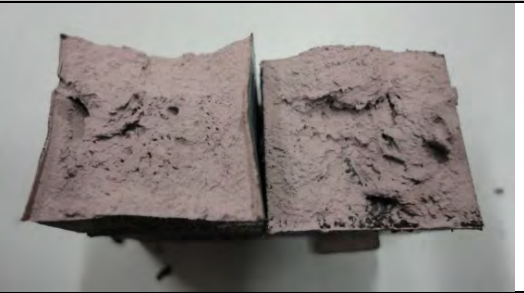
Tabelle 5: Haftzugversuche des Dichtungswerkstoffes PUR 1: Bezeichnung der Bruchbilder lt. EN ISO 10365, Probegrundkörper mit geschliffener Oberfläche und alle losen Korrosionsprodukte entfernt

| | Bruchbilder – geschliffene Oberfläche | |
|---|---|---|
| | substratnahes kohäsives Versagen | |
| | Kohäsionsbruch | |

In Tabelle 5 sind die Versagensbilder des Dichtungswerkstoffes PUR 1 zu sehen. Unabhängig von der Oberflächenpräparation treten zwei mögliche Bruchformen auf: substratnahes kohäsives Versagen sowie rein kohäsives Versagen.

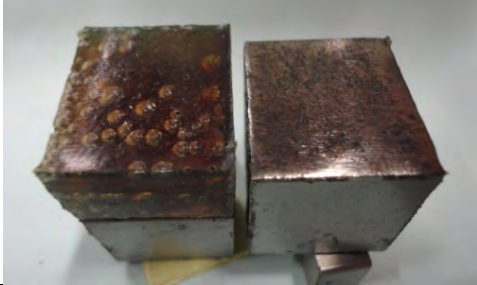
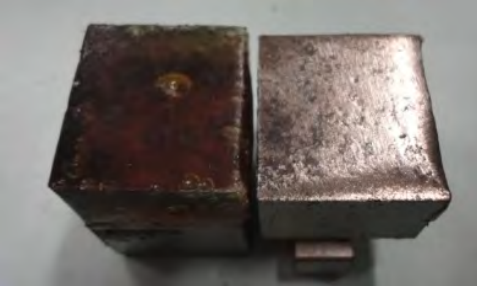
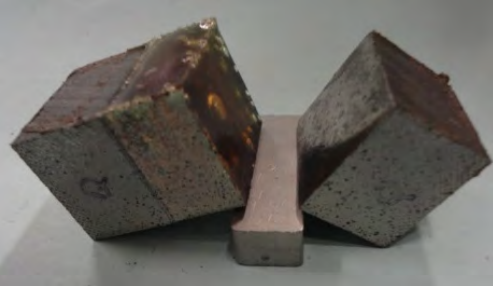
Tabelle 6: Haftzugversuche des Dichtungswerkstoffes PUR 2: Bezeichnung der Bruchbilder lt. EN ISO 10365, Probegrundkörper mit geschliffener Oberfläche und alle losen Korrosionsprodukte entfernt

| | Bruchbilder – geschliffene Oberfläche | |
|---|---|---|
| | reiner Adhäsionsbruch | |

Die in Tabelle 6 abgebildeten Bruchbilder verdeutlichen, dass durch die Oberflächenpräparation die Art des Versagens bei dem Dichtungswerkstoff PUR 2 nicht beeinflusst werden kann. Es tritt unabhängig von der Oberflächenvorbehandlung in beiden Fällen rein adhäsives Versagen auf.

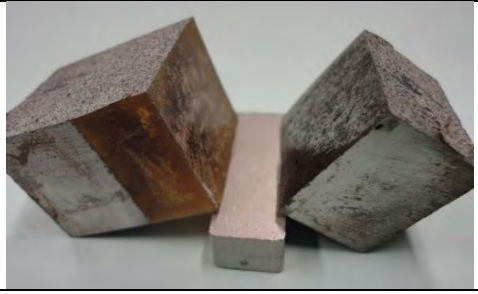
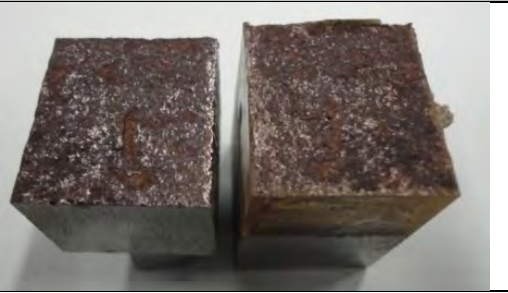
Tabelle 7: Haftzugversuche des Dichtungswerkstoffes PUR 3: Bezeichnung der Bruchbilder lt. EN ISO 10365, Probegrundkörper mit geschliffener Oberfläche und alle losen Korrosionsprodukte entfernt

| | Bruchbilder – geschliffene Oberfläche | |
|---|---|---|
| | reiner Adhäsionsbruch | |
| | Kohäsionsbruch der Korrosionsschicht | |

Die Bruchbilder des Polyurethan Dichtungswerkstoffes PUR 3 in Tabelle 7 zeigen eine Abhängigkeit zwischen Versagensart und Oberflächenvorbehandlung. Eine geschliffene Oberfläche führt zu rein adhäsivem Versagen. Werden die losen Korrosionsprodukte entfernt, tritt ein Versagen innerhalb der Korrosionsschicht auf, also ein Kohäsionsbruch der Korrosionsschicht.

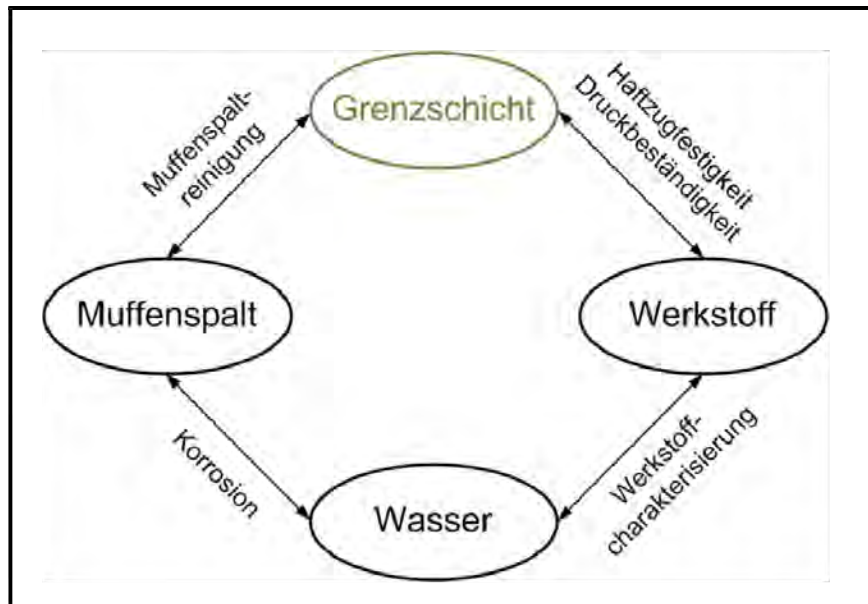
Abbildung 42: Das System Muffensanierung, Erweiterung der Untersysteme um die Grenzschicht und deren Interaktion

- Speziell aus den Ergebnissen der Haftzugprüfung hat sich gezeigt, dass die Bearbeitung der Oberfläche durchaus eine wichtige Rolle für einen optimalen Verbund aus Dichtungswerkstoff und Muffe darstellt. Aufgrund dessen muss das in Kapitel 4.1 definierte System zur Muffensanierung um ein Teilsystem, einer sogenannten Grenzsicht zwischen Muffenspalt und Dichtungswerkstoff erweitert werden (siehe Abbildung 42).

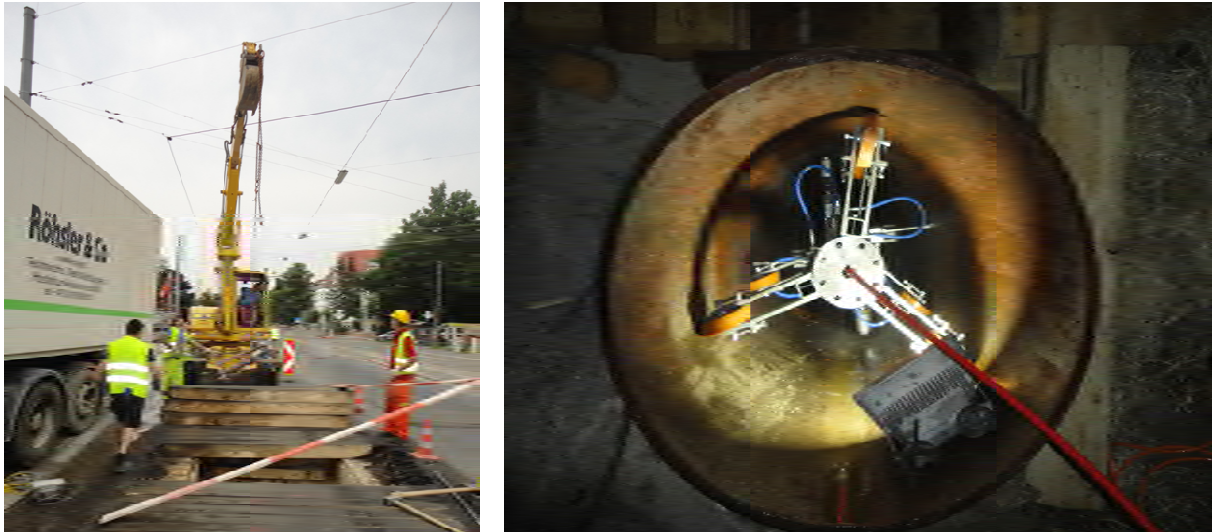
Abbildung 49: Rohrreinigungsversuche; links: Einheben der Maschine in die ca. 4 m tiefe Baugrube; rechts: Reinigungsmaschine im Rohr

Aufgrund der Ergebnisse der Haftzugversuche wurde deutlich, dass eine einwandfreie Reinigung der Muffe im Graugussrohr für eine optimale Haftung unbedingt erforderlich ist. In Zusammenarbeit mit der Firma Röhsler wurden in einem kurz davor stillgelegten Wasserrohr von Wiener Wasser, mit einem Durchmesser von 900 mm, Versuche mittels Wasserhöchstdruckstrahlreinigung durchgeführt (siehe Abbildung 49).

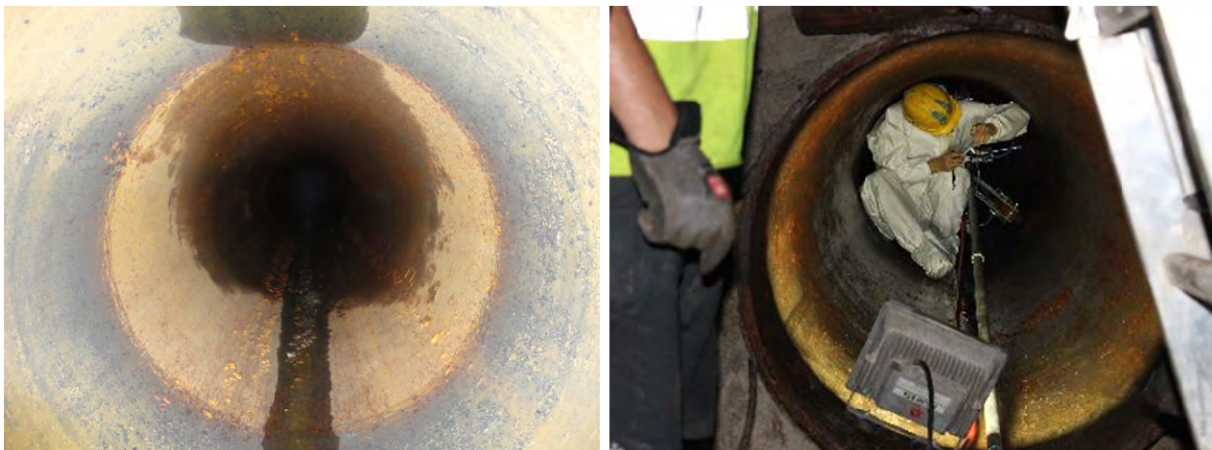
Abbildung 50: Rohrreinigungsversuche – Dokumentation des Zustandes vor und nach der Rohrreinigung

Der Zustand des Rohres, im Speziellen der des Muffenspaltes, wurde vor und nach der Rohrreinigung mittels Fotos dokumentiert (siehe Abbildung 50).

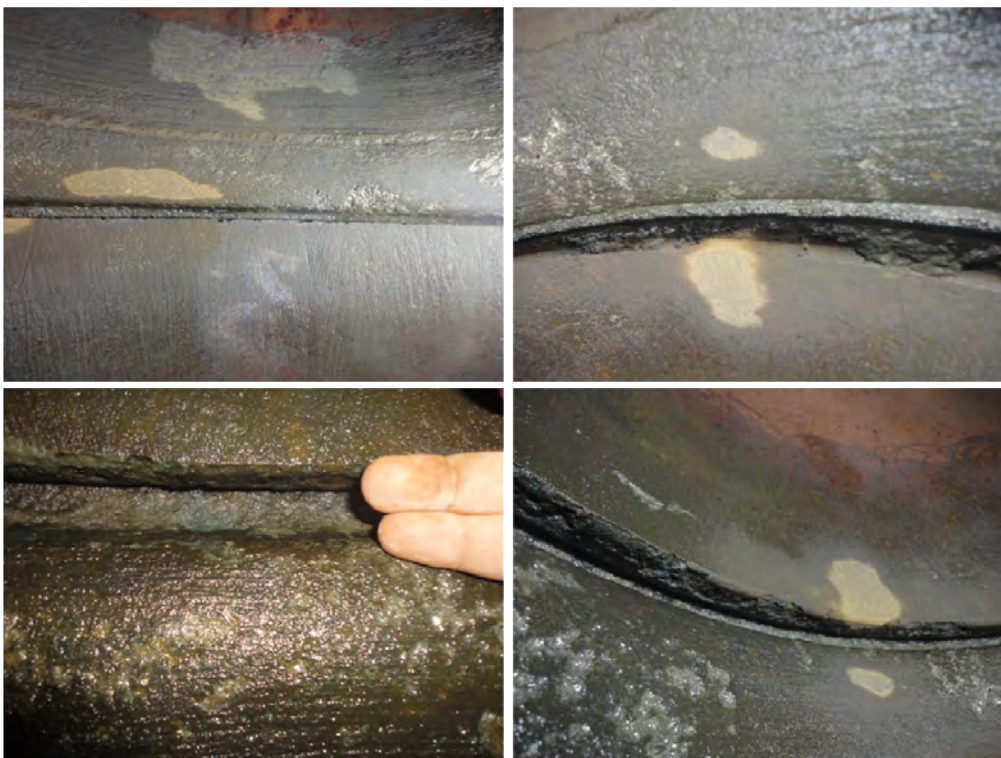
Abbildung 52: Muffenspalt nach der Rohrreinigung; der Muffenspalt ist vollkommen von den Korrosionsprodukten freigelegt

Durch den Einsatz von speziellen Wasserstrahlköpfen konnte ein optimales Ergebnis erzielt werden. An einem vierarmigen Rotor sind vier Strahlköpfe exzentrisch montiert, wodurch der Rotor durch die Strahlkraft angetrieben wird.

Jeder Strahlkopf am Rotor dreht sich auch um die eigene Achse und die Wasserstrahlen verlassen den Strahlkopf in einem bestimmten Winkel. Dadurch konnte sichergestellt werden, dass auch die teils senkrechten Flanken im Muffenspalt ausreichend gereinigt werden. Das Ergebnis nach der Rohrreinigung zeigt, dass der Muffenspalt vollkommen von Korrosionsprodukten befreit ist. Auch die senkrechte Flanke von dem Spitzende des Rohres scheint optimal gereinigt zu sein (siehe Abbildung 52).

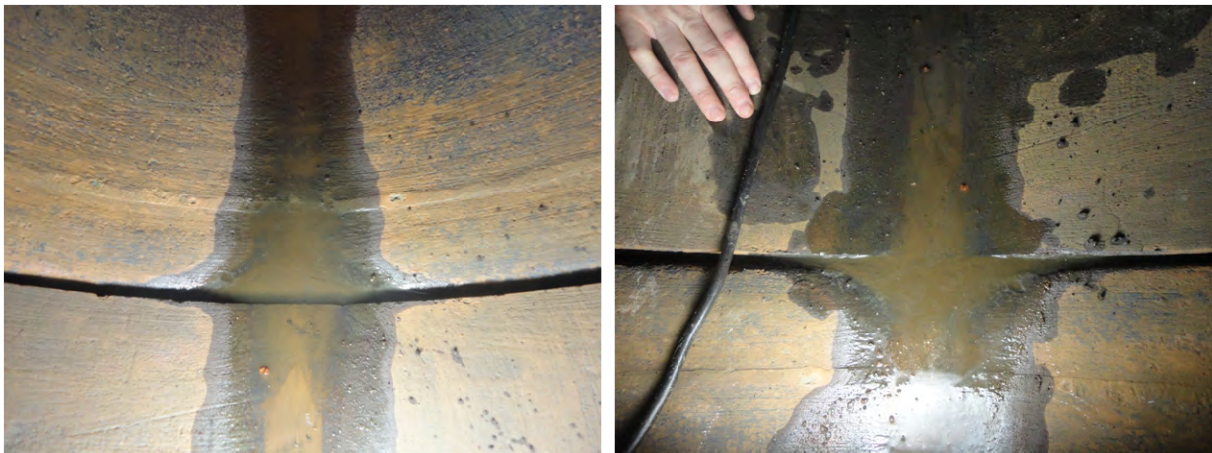
Abbildung 53: Ansammlung von Wasser und Schmutz nach der Rohrreinigung an der Rohrsohle

Nach der erfolgreichen Reinigung der Muffe konnten zwei unerwünschte Vorkommnisse beobachtet werden, die nach der Rohrreinigung einer Lösung bedürfen. Erstens, kommt es durch den geringen Wasserfluss wieder zu einer Ansammlung von Wasser und Schmutz an der Rohrsohle (siehe Abbildung 53).

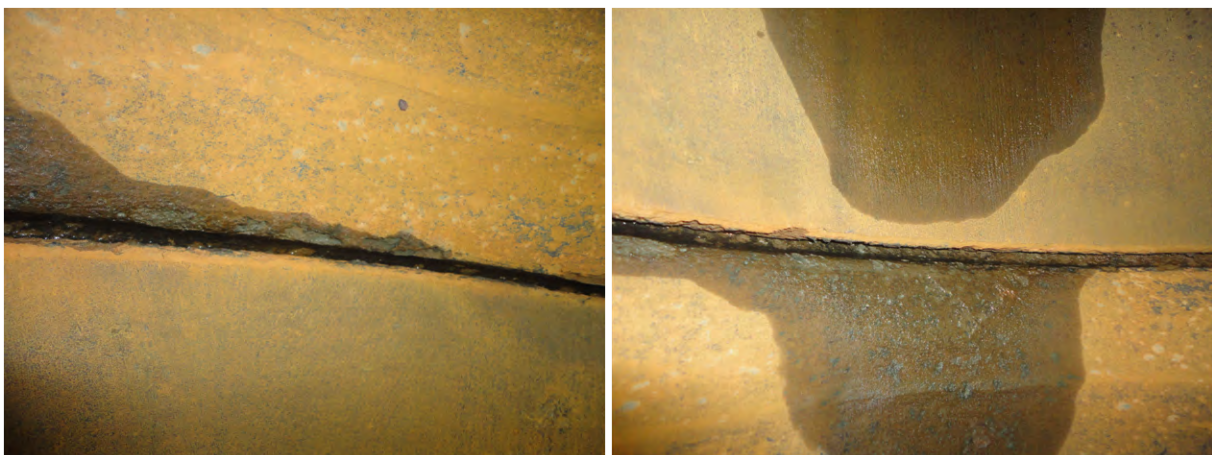
Abbildung 54: Bildung von Flugrost nach der Rohrreinigung

Zweitens, bildet sich nach dem Abtrocknen der mattfeuchten gereinigten Oberfläche Flugrost (siehe Abbildung 54), der beim Aufbringen von Dichtmasse wieder als Grenzschicht fungiert.

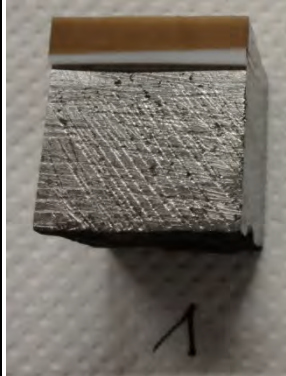
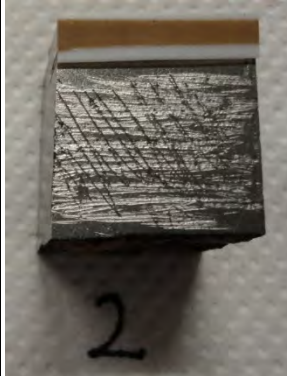
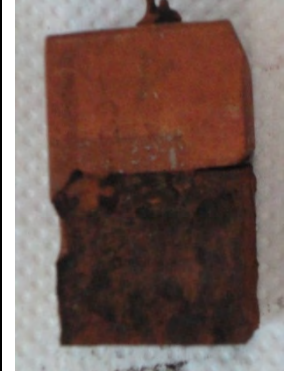
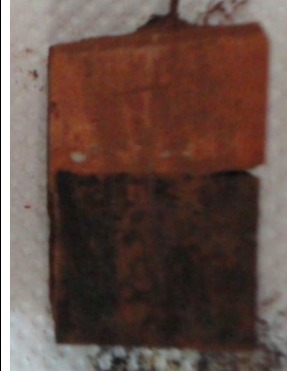
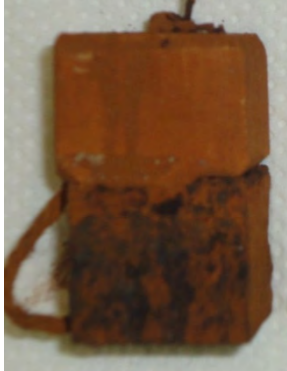
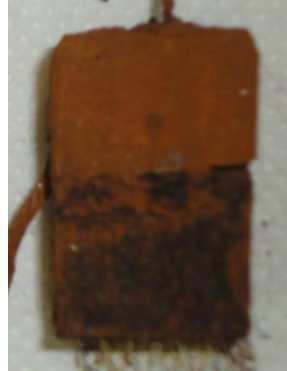
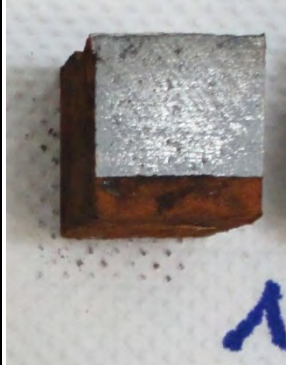
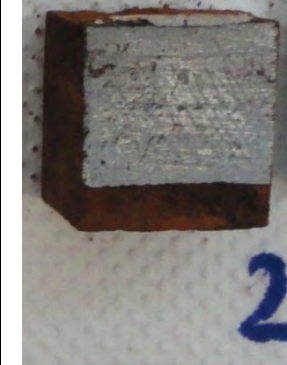
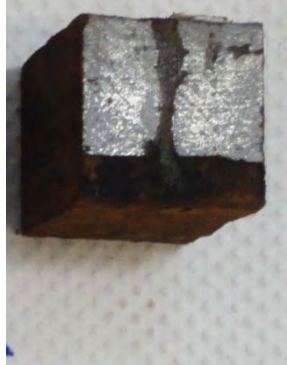
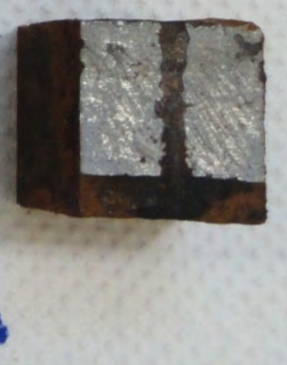
Tabelle 12: Korrosionsproben: Lagerung in Wasser für 3 Monate bei 60 °C; Reihe oben: Ausgangszustand der Oberfläche vor Auftrag der Dichtmasse; Mitte: Zustand der Probe nach 3-monatiger Auslagerung; unten: Oberfläche des Graugussgrundkörpers nach dem Brechen der Korrosionsprobe

| Probe 1 / 60 °C /<br>3 Monate | Probe 2 / 60 °C /<br>3 Monate | Probe A / 60 °C /<br>3 Monate | Probe B / 60 °C /<br>3 Monate |

Eine Auslagerung der Proben für 3 Monate, in den jeweiligen Medien, bei den angegebenen Temperaturen, zeigt keinerlei Einfluss in Form von Unterwanderung durch Korrosion im Interface Graugussgrundkörper/Epoxidharz. In Abbildung 55 und Abbildung 56 ist die deutliche Abgrenzung am Grund des Initiierungsspalt weiterhin zu erkennen. Einzelne Korrosionsprodukte sind auf der Haftfläche zu erkennen, diese sind jedoch durch einen Fehler bei dem Versuchsablauf entstanden. Es handelt sich um Rostpartikel, von den Außenflächen der Proben, die beim Brechen der Probe auf die Klebefläche gelangt sind. Um das bei den weiteren Untersuchungen zu vermeiden, wurden alle Korrosionsproben nach der Fotodokumentation gewaschen.

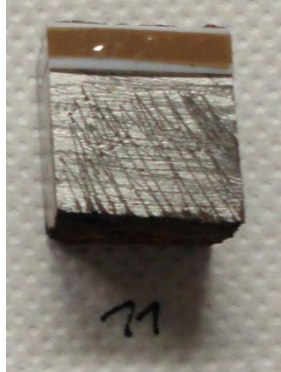
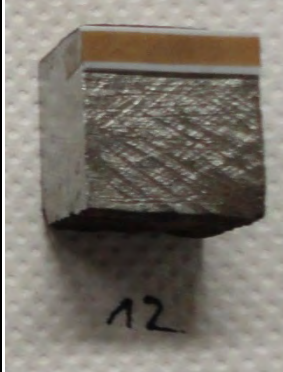
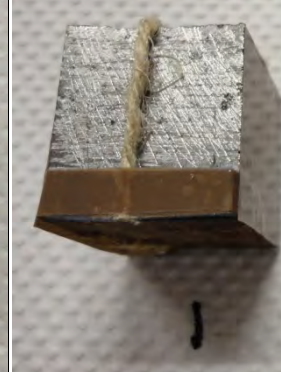
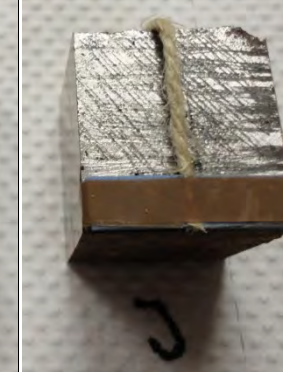
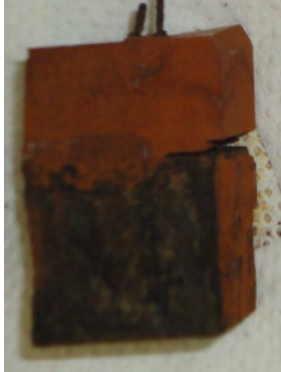
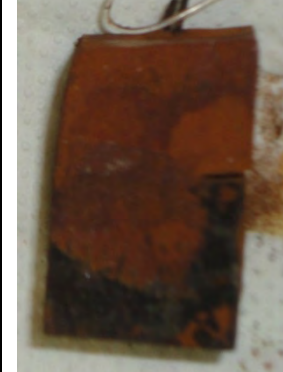
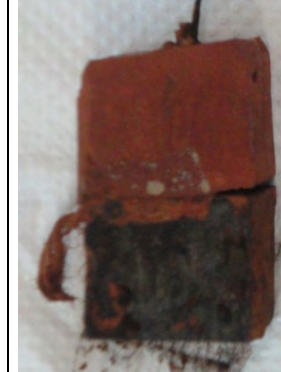
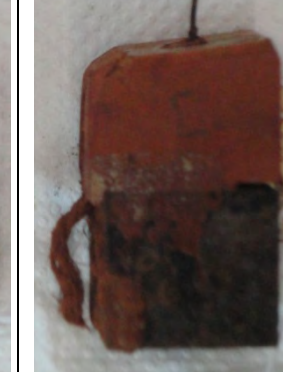
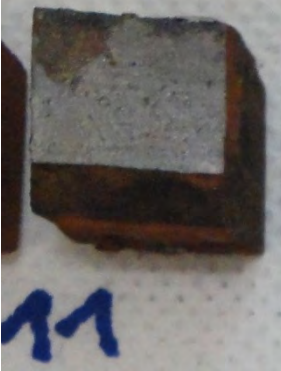
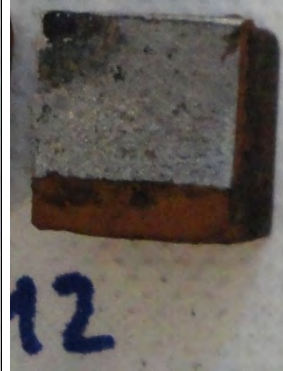
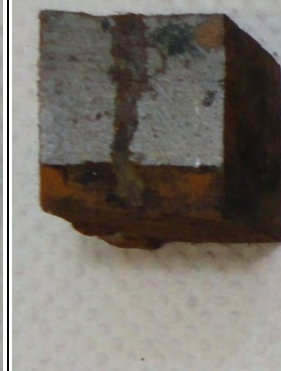
Tabelle 13: Korrosionsproben: Lagerung in 3%iger Salzlösung für 3 Monate bei 60 °C; Reihe oben: Ausgangszustand der Oberfläche vor Auftrag der Dichtmasse; Mitte: Zustand der Probe nach 3-monatiger Auslagerung; unten: Oberfläche des Graugussgrundkörpers nach dem Brechen der Korrosionsprobe

| Probe 11 / 60 °C-<br>NaCl / 3 Monate | Probe 12 / 60 °C-<br>NaCl / 3 Monate | Probe I / 60 °C-<br>NaCl / 3 Monate | Probe J / 60 °C-<br>NaCl / 3 Monate |

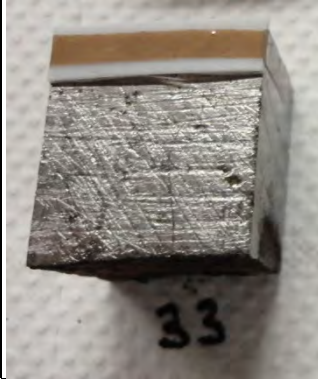
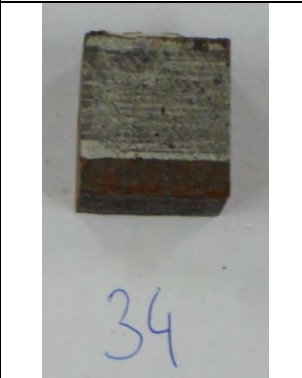
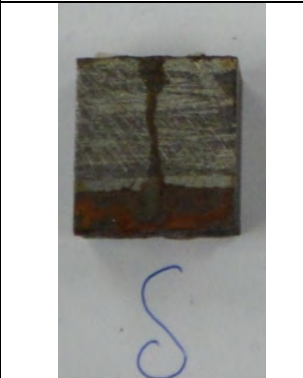
Tabelle 14: Korrosionsproben: Lagerung in Wasser für 6 Monate bei 7 °C; Reihe oben: Ausgangszustand der Oberfläche vor Auftrag der Dichtmasse; Mitte: Zustand der Probe nach 6-monatiger Auslagerung; unten: Oberfläche des Graugussgrundkörpers nach dem Brechen der Korrosionsprobe, \* keine Bilder vorhanden

| Probe 33 / 7 °C /<br>6 Monate | Probe 34 / 7 °C /<br>6 Monate | Probe $\delta$ / 7 °C /<br>6 Monate | Probe $\pi$ / 7 °C /<br>6 Monate |

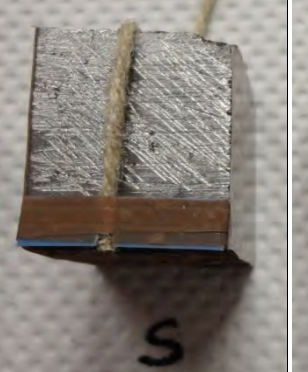
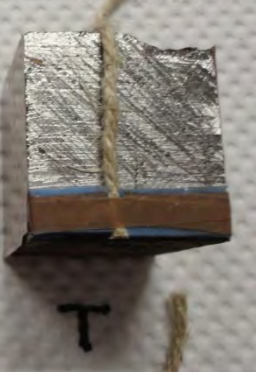
Tabelle 15: Korrosionsproben: Lagerung in Wasser für 6 Monate bei 40 °C; Reihe oben: Ausgangszustand der Oberfläche vor Auftrag der Dichtmasse; Mitte: Zustand der Probe nach 6-monatiger Auslagerung; unten: Oberfläche des Graugussgrundkörpers nach dem Brechen der Korrosionsprobe

| Probe 23 / 40 °C /<br>6 Monate | Probe 24 / 40 °C /<br>6 Monate | Probe S / 40 °C /<br>6 Monate | Probe T / 40 °C /<br>6 Monate |

Eine Auslagerung für 6 Monate bei 7 °C und 40 °C in Wasser führt, wie in Abbildung 57 und Abbildung 58 gezeigt wird, nach wie vor zu keinerlei Unterwanderung des Dichtungswerkstoffes. Eine deutliche Abgrenzung am Initiierungsspalt und am Dochtfaden ist zu erkennen. Auf der Klebefläche des Grundkörpers ist keine Korrosion aufgetreten und darauf sind keine/kaum Rückstände des Epoxids zu erkennen. Das Erscheinungsbild der Klebefläche ist nach der Auslagerung blank metallisch-glänzend. Die in Kapitel 4.4.1 erwähnten Probleme bei dem Versuchsablauf konnten erfolgreich eliminiert werden.

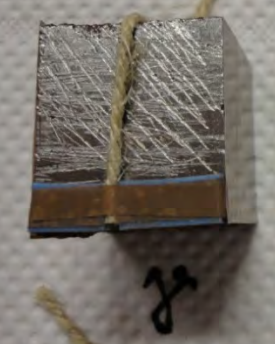
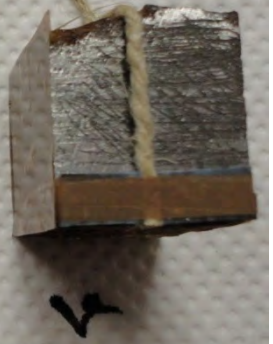
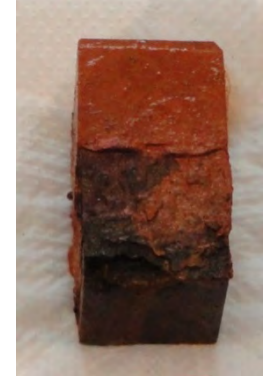
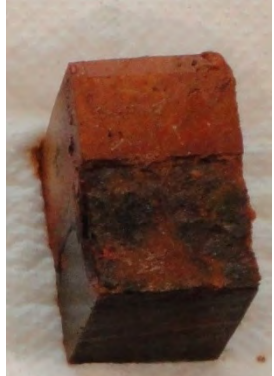
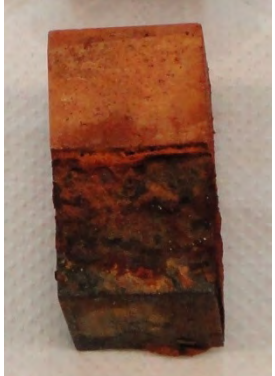
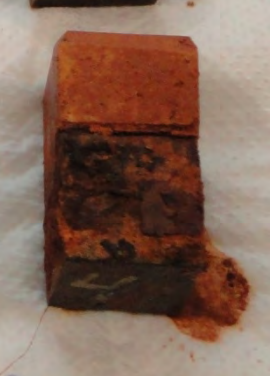
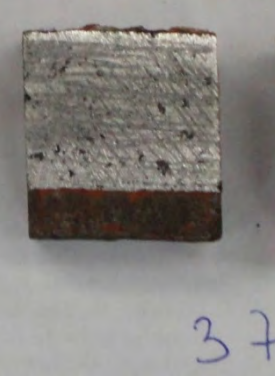
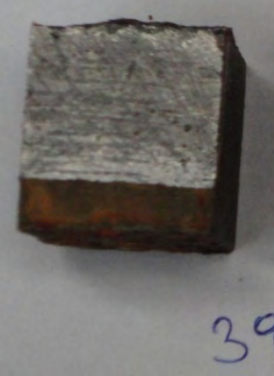
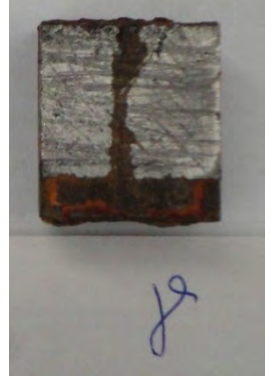
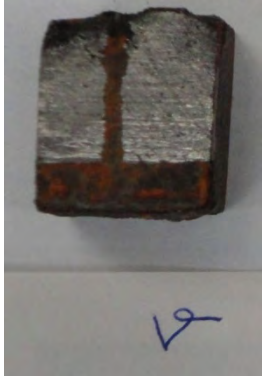
Tabelle 18: Korrosionsproben: Lagerung in Wasser für 14 Monate bei 7 °C; Reihe oben: Ausgangszustand der Oberfläche vor Auftrag der Dichtmasse; Mitte: Zustand der Probe nach 14-monatiger Auslagerung; unten: Oberfläche des Graugussgrundkörpers nach dem Brechen der Korrosionsprobe

| Probe 37 / 7 °C /<br>14 Monate | Probe 39 / 7 °C /<br>14 Monate | Probe $\gamma$ / 7 °C /<br>14 Monate | Probe $\nu$ / 7 °C /<br>14 Monate |

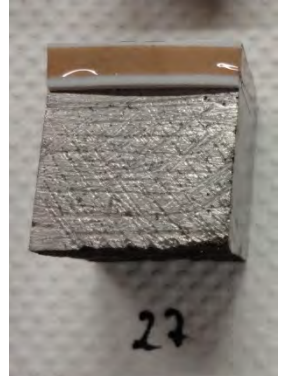
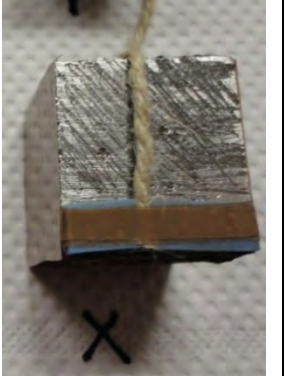
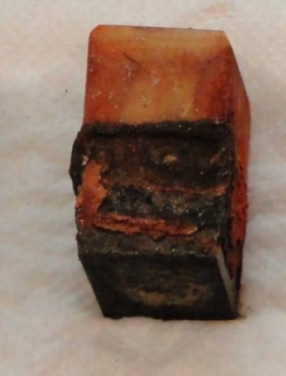
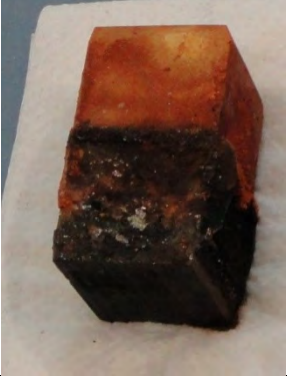
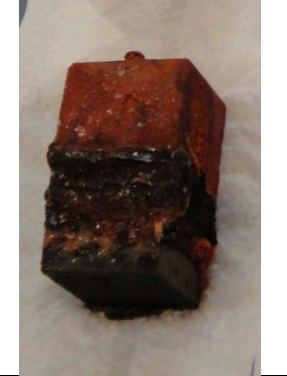
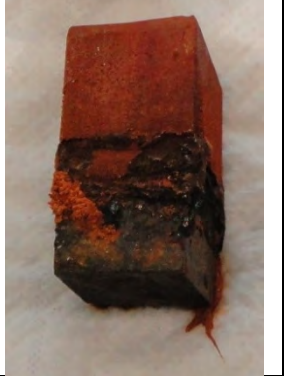
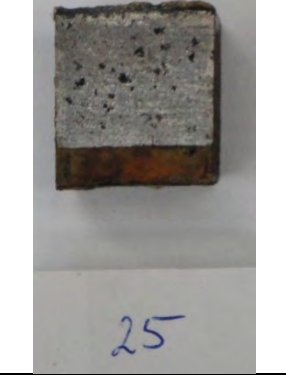
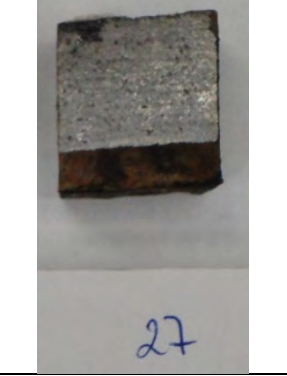
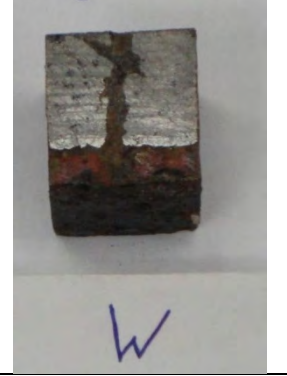
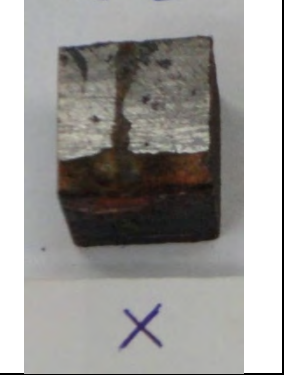
Tabelle 19: Korrosionsproben: Lagerung in Wasser für 14 Monate bei 40 °C; Reihe oben: Ausgangszustand der Oberfläche vor Auftrag der Dichtmasse; Mitte: Zustand der Probe nach 14-monatiger Auslagerung; unten: Oberfläche des Graugussgrundkörpers nach dem Brechen der Korrosionsprobe

| Probe 25 / 40 °C /<br>14 Monate | Probe 27 / 40 °C /<br>14 Monate | Probe W / 40 °C /<br>14 Monate | Probe X / 40 °C /<br>14 Monate |

Auch die ausgelagerten Proben bei 40 °C, 60 °C und 60 °C in 3%iger Salzlösung zeigen eine scharfe Grenze zu den Korrosionserscheinungen im Initiierungsspalt. Eine metallisch-blanke Oberfläche der Bruchfläche tritt nicht mehr auf. Zusätzlich bleiben bei diesen Proben nach dem Brechen ebenfalls Rückstände bzw. eine dünne Schicht von Epoxid auf der Klebefläche zurück. Bei 6-monatiger Auslagerung konnten diese Rückstände noch auf der gesamten Klebefläche festgestellt werden. Nach 14 Monaten treten diese Epoxidrückstände im Bereich der Ecken nicht mehr auf. Die Epoxidrückstände sind im Randbereich teilweise verfärbt (siehe Abbildung 62 bis Abbildung 64).

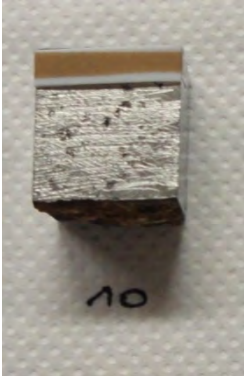
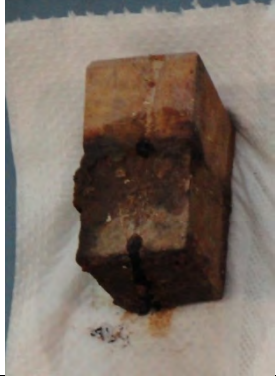
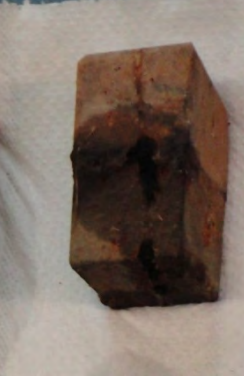
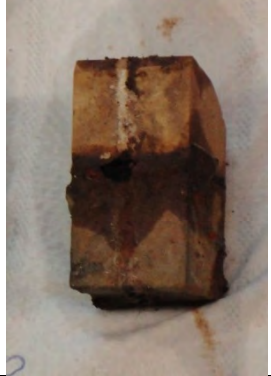
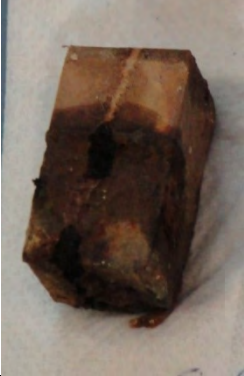
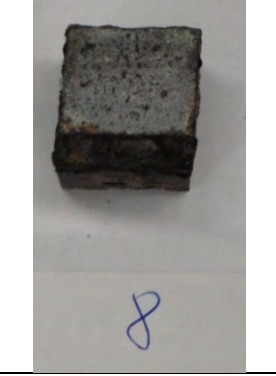
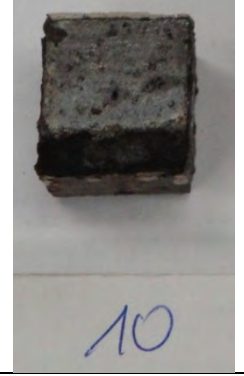
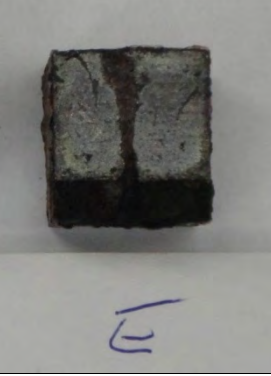
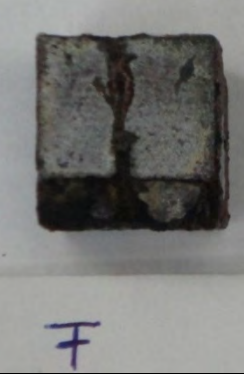
Tabelle 20: Korrosionsproben: Lagerung in Wasser für 14 Monate bei 60 °C; Reihe oben: Ausgangszustand der Oberfläche vor Auftrag der Dichtmasse; Mitte: Zustand der Probe nach 14-monatiger Auslagerung; unten: Oberfläche des Graugussgrundkörpers nach dem Brechen der Korrosionsprobe

| Probe 8 / 60 °C /<br>14 Monate | Probe 10 / 60 °C /<br>14 Monate | Probe E / 60 °C /<br>14 Monate | Probe F / 60 °C /<br>14 Monate |

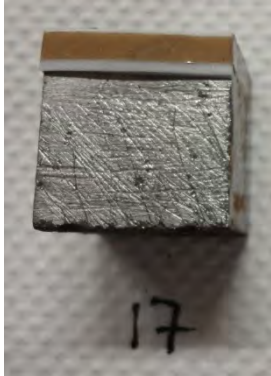
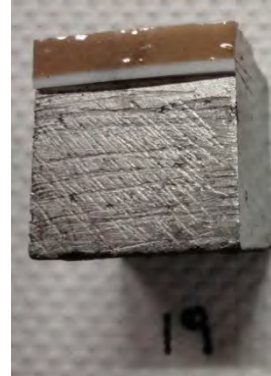
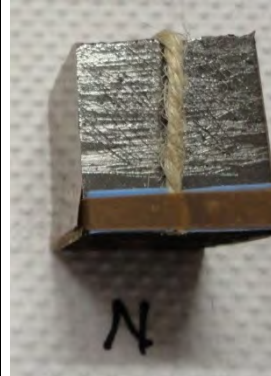
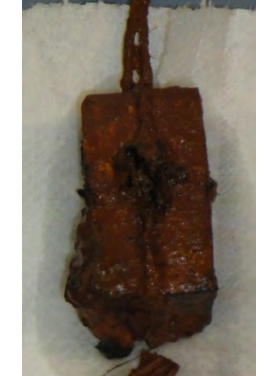
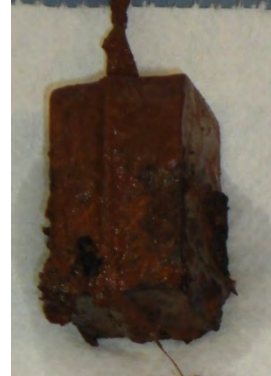
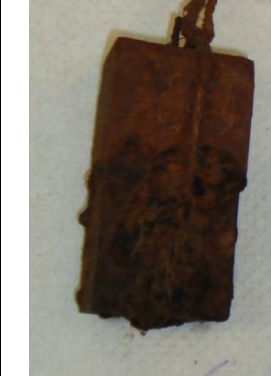
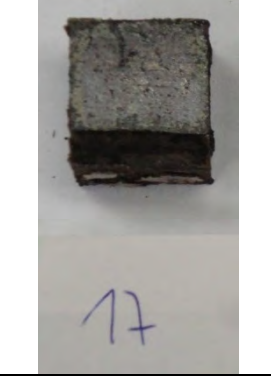
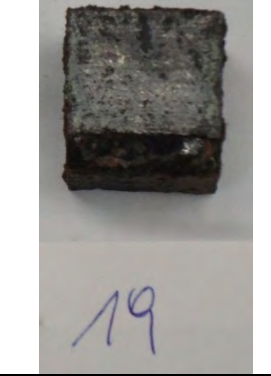
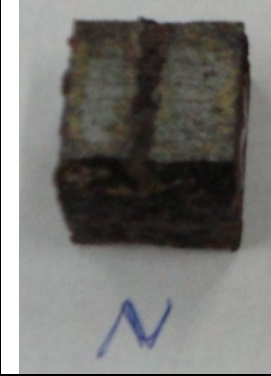
Tabelle 21: Korrosionsproben: Lagerung in 3%iger Salzlösung für 14 Monate bei 60 °C; Reihe oben: Ausgangszustand der Oberfläche vor Auftrag der Dichtmasse; Mitte: Zustand der Probe nach 14-monatiger Auslagerung; unten: Oberfläche des Graugussgrundkörpers nach dem Brechen der Korrosionsprobe

| Probe 17 / 60 °C-<br>NaCl / 14 Monate | Probe 19 / 60 °C-<br>NaCl / 14 Monate | Probe N / 60 °C-<br>NaCl / 14 Monate | Probe M / 60 °C-<br>NaCl / 14 Monate |

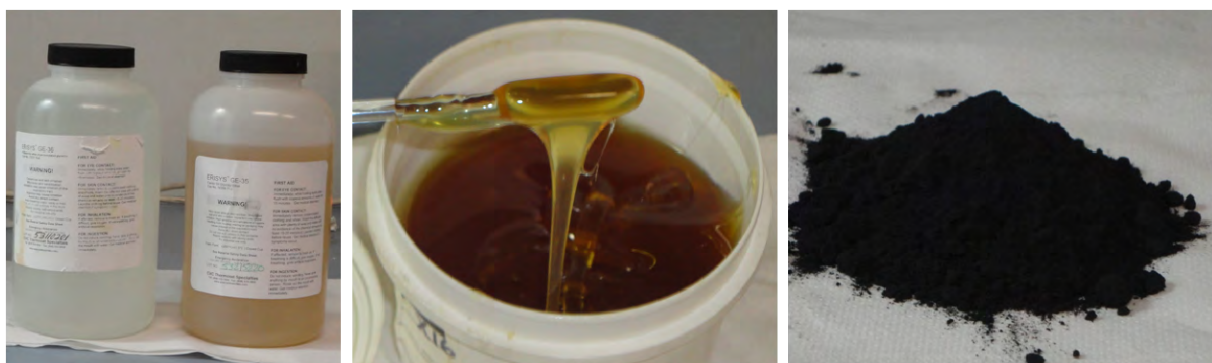
Die Modifizierung wurde durch Beimengung folgender Zusatzkomponenten durchgeführt, welche in Abbildung 67 dargestellt sind:

- Gummimehl aus Ethylen-Propylen-Dien Kautschuk (EPDM) mit einer Korngröße von 63-100  $\mu\text{m}$  und einer Shore A Härte von 40
- Reaktives Flüssigpolymer: Amin-terminiertes Butadien-Acrylnitril Copolymer (ATBN) mit 16 % Acrylnitrilgehalt; das Aminäquivalent beträgt 900 g/eq
- Glycidyl Ether auf Basis von Rizinusöl, (ERISYS™ GE-35), Zusatzkomponente mit drei epoxidreaktiven-Endgruppen und einem Epoxidäquivalent 656 g/eq, EM 1
- Glycerol Propoxylate Triglycidyl Ether, Zusatzkomponente mit drei epoxidreaktiven-Endgruppen, (ERISYS™ GE-36), und einem Epoxidäquivalent 644 g/eq, EM 2

Abbildung 67: Zusatzkomponenten zur Epoxid Modifizierung; links: die Zusatzkomponenten mit den epoxidreaktiven-Endgruppen (ERISYS™ GE-35 und ERISYS™ GE-36); Mitte: reaktives Flüssigpolymer (ATBN); rechts: EPDM-Gummimehl mit einer Korngröße von 63-100  $\mu\text{m}$

| Abbildung 67: Zusatzkomponenten zur Epoxid Modifizierung; links: die Zusatzkomponenten<br>mit den epoxidreaktiven-Endgruppen (ERISYS™ GE-35 und ERISYS™ GE-36); Mitte:<br>reaktives Flüssigpolymer (ATBN); rechts: EPDM-Gummimehl mit einer Korngröße von 63-<br>100 $\mu\text{m}$ ..... | 74 |

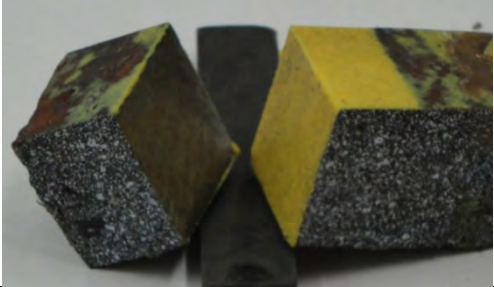
Tabelle 24: Haftzugversuche des Dichtungswerkstoffes EP: Bezeichnung der Bruchbilder lt. EN ISO 10365, Probegrundkörper mit geschliffener Oberfläche

| | EP | | | |
|---|---|--|---|--|
| | vollständig adhäsives Versagen – Adhäsionsbruch | | | |

Eine zusammenfassende Bewertung der Bruchbilder macht deutlich, dass nur bei dem modifizierten Epoxid C-EP 1 kohäsives bzw. substratnahes kohäsives Versagen zu beobachten ist und somit auch die höhere Haftzugfestigkeit erklärt werden kann. Bei allen anderen Werkstoffen trat unter Zugbelastung adhäsives Versagen, also ein rückstandsloses Ablösen des Dichtungswerkstoffes von der Grauguss-Klebefläche auf. Die aufgetretenen Haftzugfestigkeiten bei diesen Werkstoffen sind starken Schwankungen unterworfen. Somit ist in diesem Fall eine Korrelation zwischen Haftzugfestigkeit und Art des Versagens nicht ersichtlich.

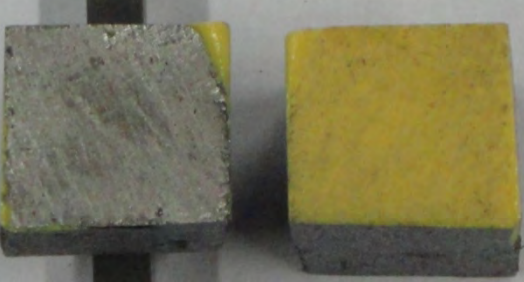
Tabelle 27: Haftzugversuche des Dichtungswerkstoffes EP-EM 1: Bezeichnung der Bruchbilder lt. EN ISO 10365, Probegrundkörper mit geschliffener Oberfläche

| | EP-EM 1 | |
|---|---|---|
| | vollständig adhäsives Versagen – Adhäsionsbruch | |

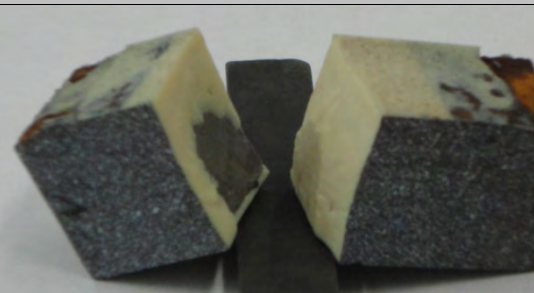
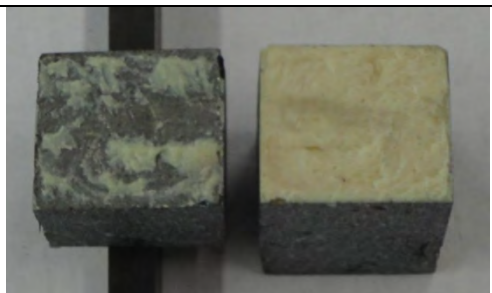
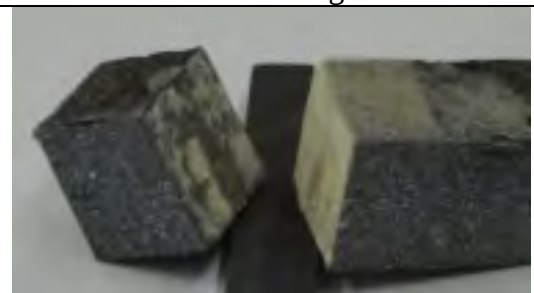
Tabelle 29: Haftzugversuche des Dichtungswerkstoffes C-EP 1: Bezeichnung der Bruchbilder lt. EN ISO 10365, Probegrundkörper mit geschliffener Oberfläche

| | C-EP 1 | |
|---|---|---|
| | Mischform aus Adhäsionsbruch und kohäsivem Versagen | |
| | substratnaher Kohäsionsbruch | |
