Diplomarbeit

Vita Communalis

Das ehemalige Dominikanerinnenkloster in Windhaag bei Perg

Institut für Kunstgeschichte, Bauforschung und Denkmalpflege
251.2 Lehrstuhl für Denkmalpflege und Bauen im Bestand

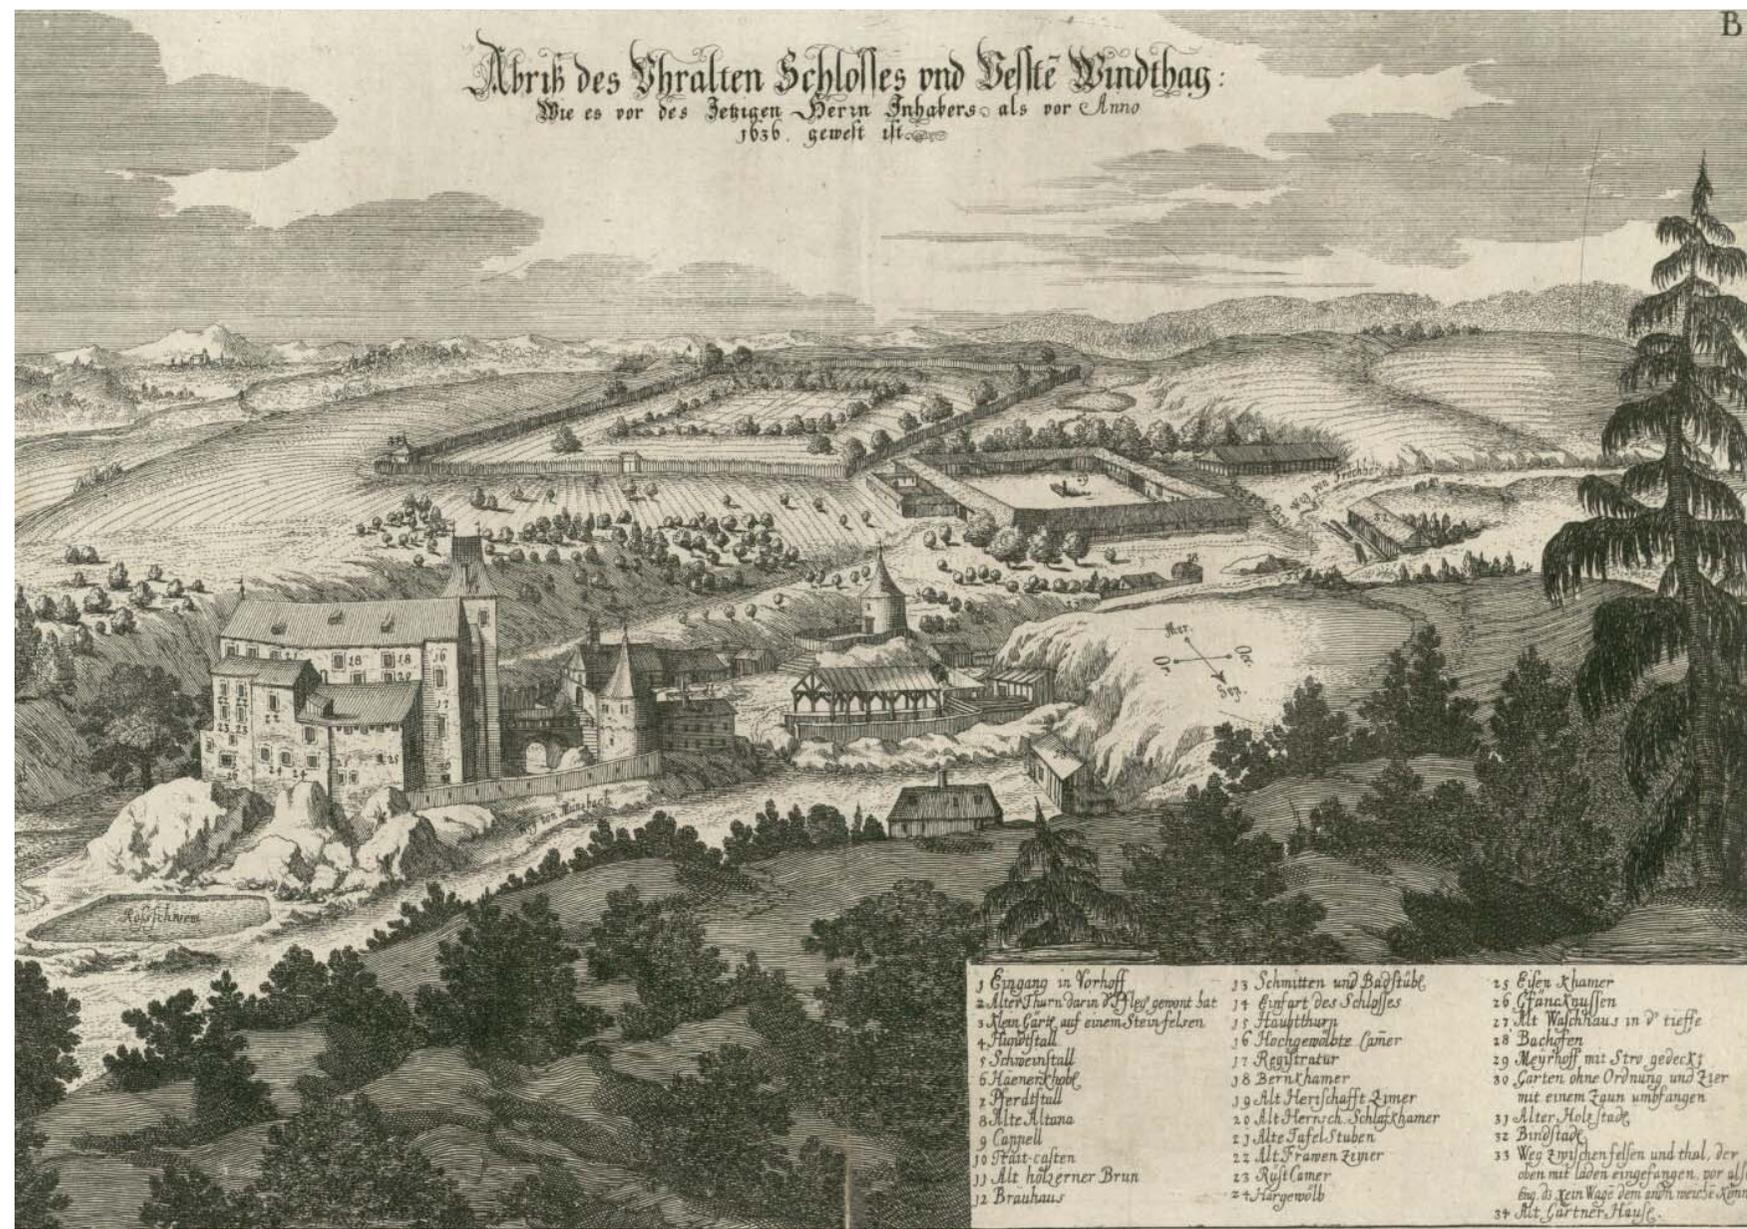
Abb_03: Abriss des Uralten Schlosses und Feste Windhaag aus der Topographia Windhagiana um 1636, Kupferstich von Clemens Beutler

1636 wurden schließlich die Herrschaft Windhaag, Schloss Pragtal, die abgebrochene Feste Saxenegg und die Vogtei über die Pfarren Altenburg, Münzbach und Pergkirchen um 50.000 Gulden an Joachim Enzmilner verkauft. 1630 lag der Schätzwert der Herrschaft Windhaag noch bei 89.500 Gulden.²⁴ Enzmilner ist es zu verdanken, dass auch der frühe Ausbauzustand der Burg heute noch in Ansichten ersichtlich ist. Spätere Ansichten aus der Topographia Windhagiana von 1656 und 1673 zeigen sowohl die Burg im Geländeverlauf als auch den Meyrhoff und die Gartenanlagen im Westen.

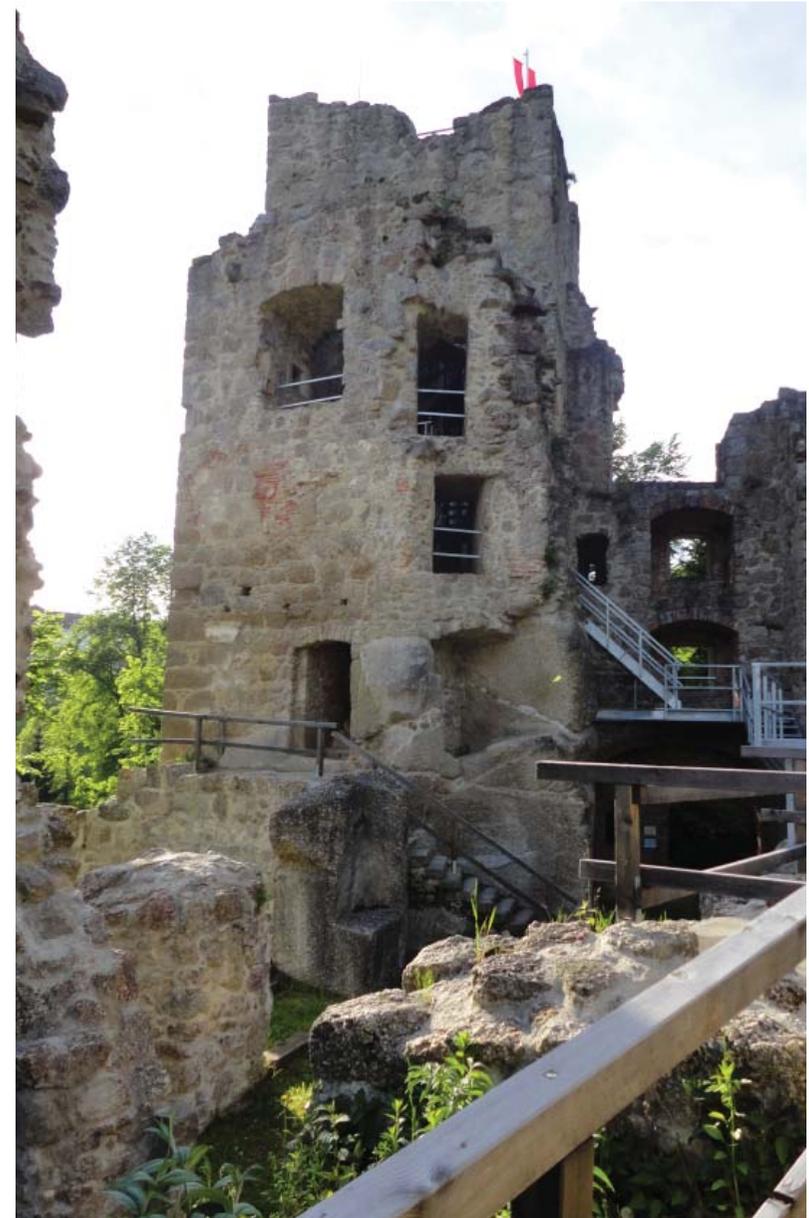
Abb_04: Altes Schloss heute, als Ruine mit neuer Erschließung zur Aussichtsplattform

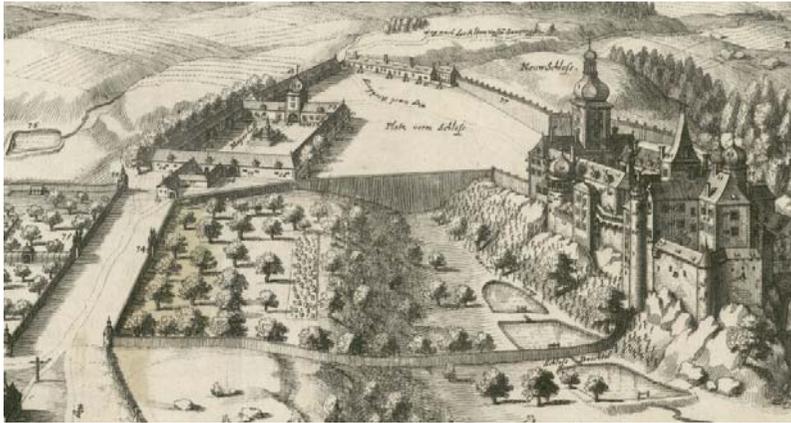
Abb_14: Ansicht des neuen Schlosses von Süden zeigt die vorgefundene Ausgangslage für eine Klosterumnutzung

Dem Idealbild des nicht einsehbaren, isolierten Hortus conclusus konnte aufgrund der Topographie ebenfalls kaum entsprochen werden.⁵² (Abb_14)

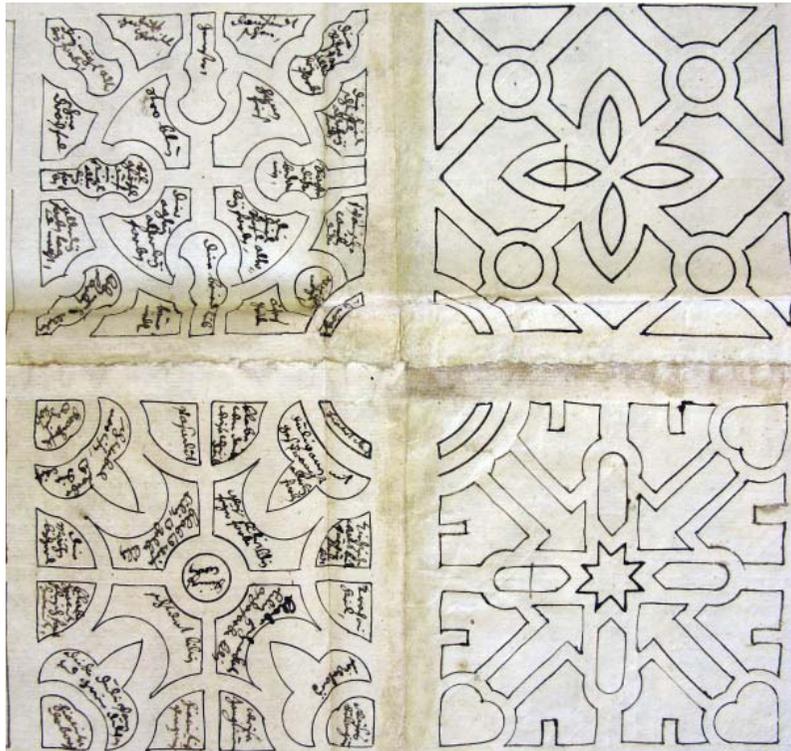
Abb_29: Originalpläne des Großen Gartens mit teilweisen Pflanzbezeichnungen

Der einzigen Plandarstellung des Großen Gartens mangelt es an freier Fläche am ursprünglichen Ort. Die weiteren Gärten können anhand der Pflanzlisten in ihrer Zusammensetzung rekonstruiert werden, nicht allerdings in ihrer Ausgestaltung. Auch bleibt hier fraglich inwieweit es sich um idealisierte Pflanzlisten handelte.

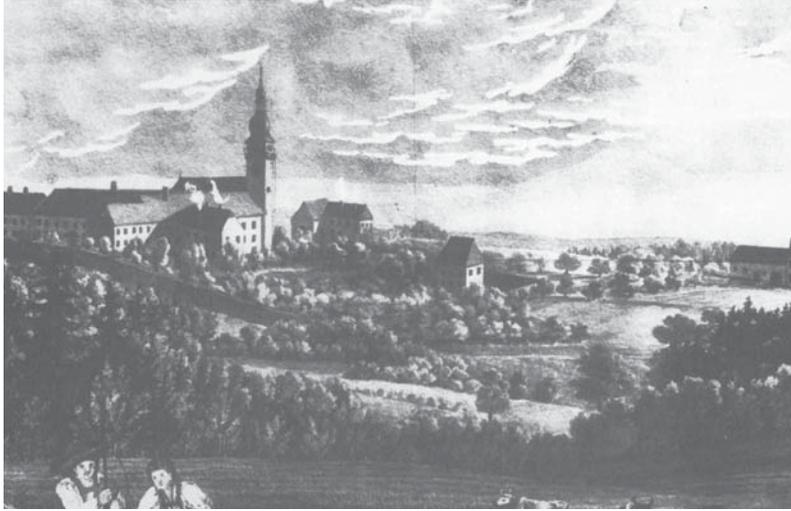
Abb_32: Nord-West Ansicht des Klosters, Duftschmid 1830

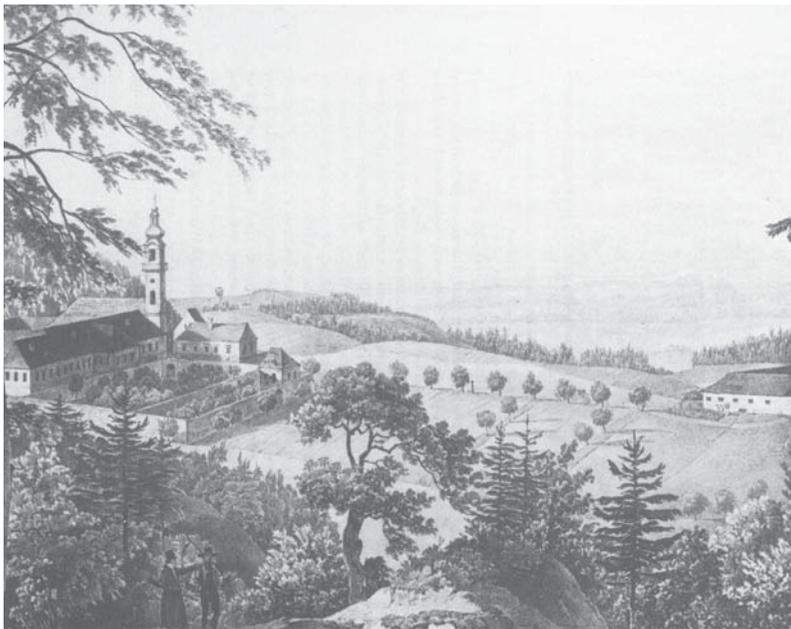
Abb_33: Stark verkürzte Darstellung aus dem Jahr 1825 von Franz Aigner

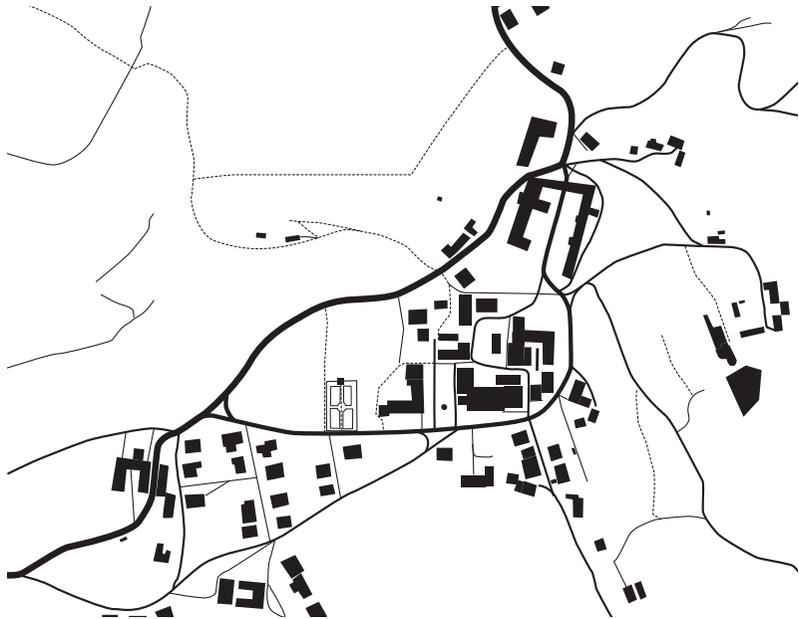
Abb_52: Zustand 1979 nach Luftbildern des BEV

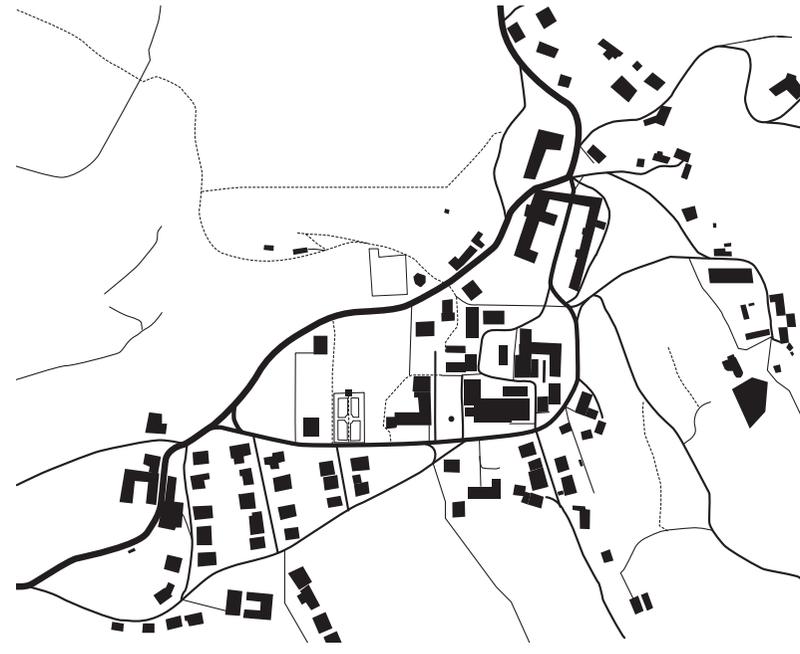
Abb_54: Zustand 1994 nach Luftbildern des BEV

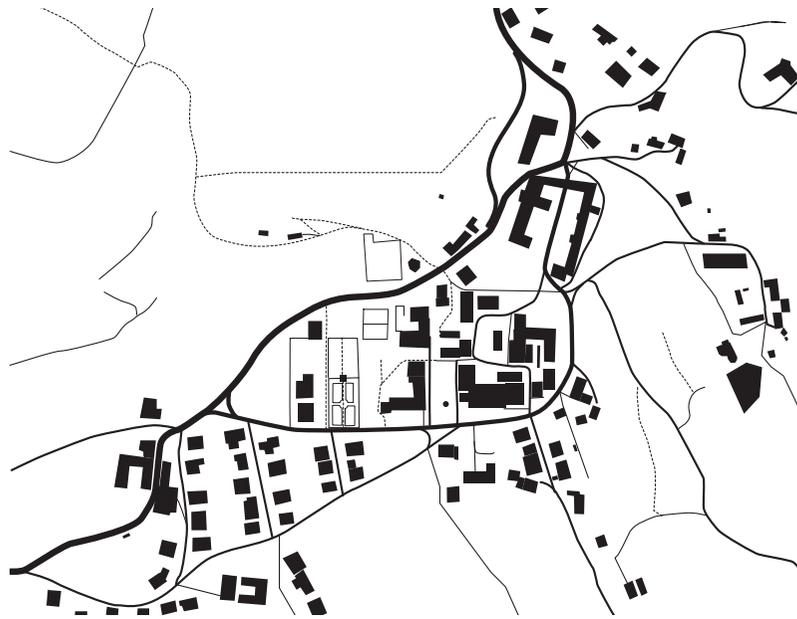
Abb_55: Zustand 2000 nach Luftbildern des BEV

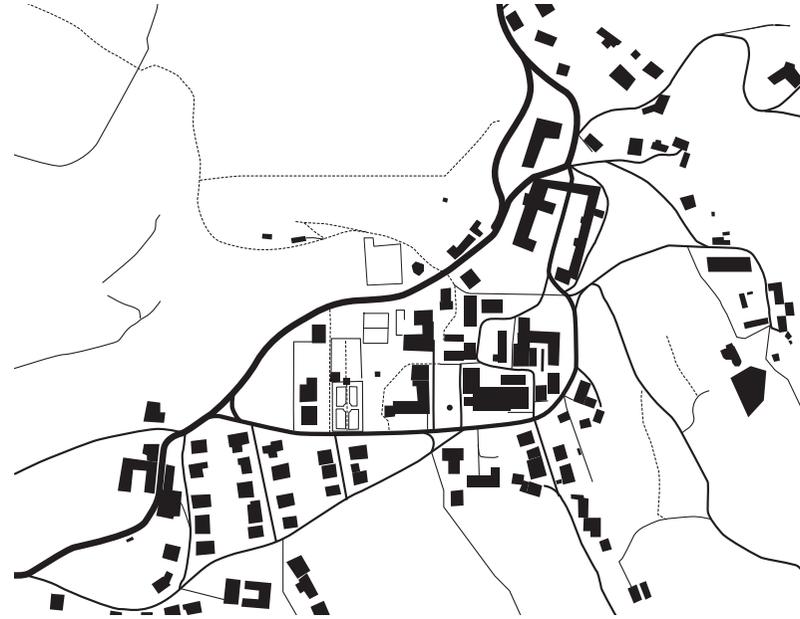
Abb_56: Zustand 2001 nach Luftbildern des BEV

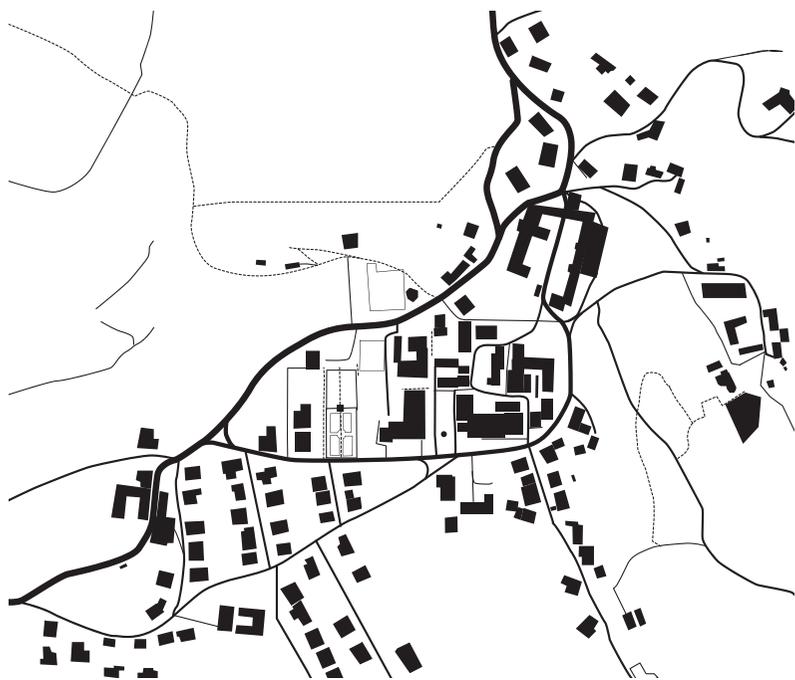
Abb_61: Schwarzplan nach einem Orthophoto aus dem Jahr 2012

und Bräuhaus/ Ruine. Die restliche Bebauung des Windhaager Gemeindegebietes entspricht auch heute noch weitgehend den regional typischen, verstreuten Einzelgehöften¹⁴⁶ mit ab den 1970er Jahren ergänzter Haushaufendispersion ins Umland. Bei einer Betrachtung des aktuellen Schwarzplanes ist augenfällig, dass sich die geschlossenen, großformatigen Baumassen im Zentrum zwar konzentrieren, es aber kaum gelingt, qualitativ hochwertigen Stadt- und Freiraum zu generieren. Rund um das Kerngebiet etabliert sich wenig raumbildende lockere Einfamilienhausbebauung.

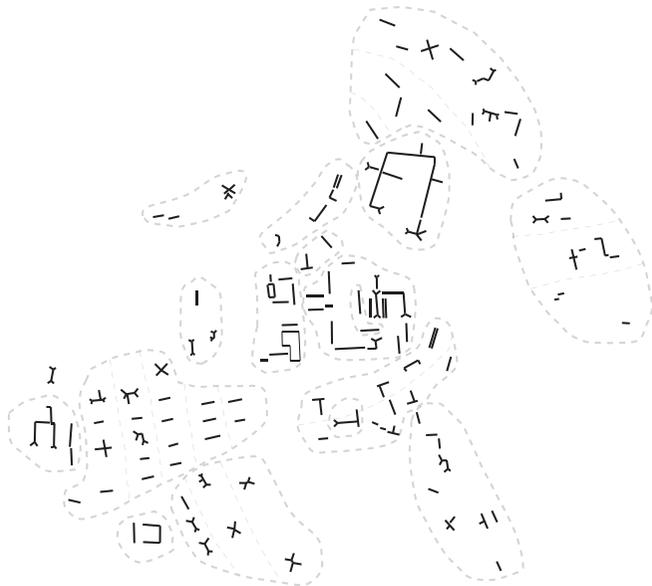
Abb_70: Unterschiedliche Siedlungskonglomerate definiert durch Giebelrichtung und Dachformen

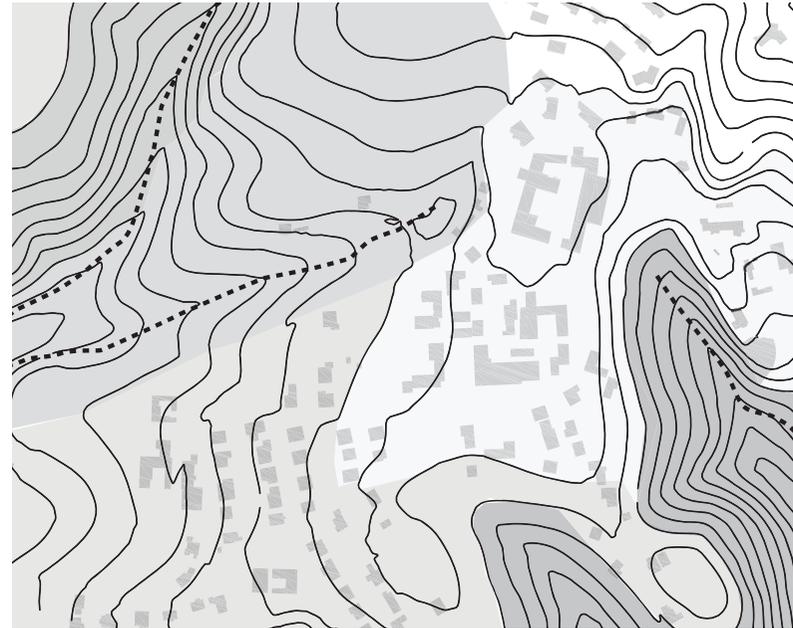
Abb_90: Höhengichtenplan mit Zonierungen

Sowohl Klosteranlage als auch Meyrhoff befanden sich auf einem begünstigten kaum strukturierten Plateau. Der Ortskern samt Neubaugebieten entwickelte sich auf dessen mäßigen Ausläufern richtung Südwesten und Südosten.

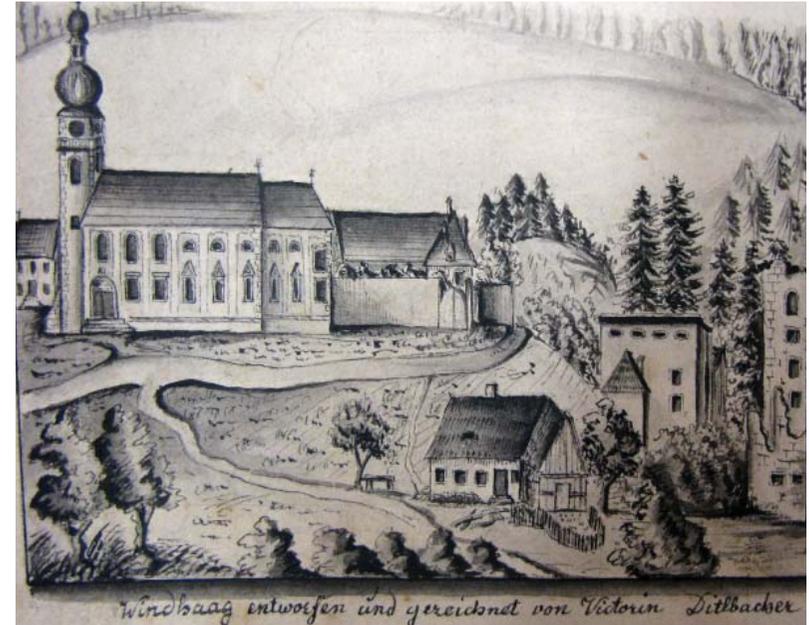
Abb_102: Ansicht von Viktorin Dirlbacher, ersichtlich sind die Klostersaußenmauer vor dem Priorintrakt, sowie eine Eckquaderung am Kirchturm und der gestreckte Turmhelm

Die Ausführung des früheren Turmhelms kann in Darstellungen von Franz Aigner und Viktorin Dirlbacher in den Jahren 1825 bis 1839 erahnt werden. (Abb_102)

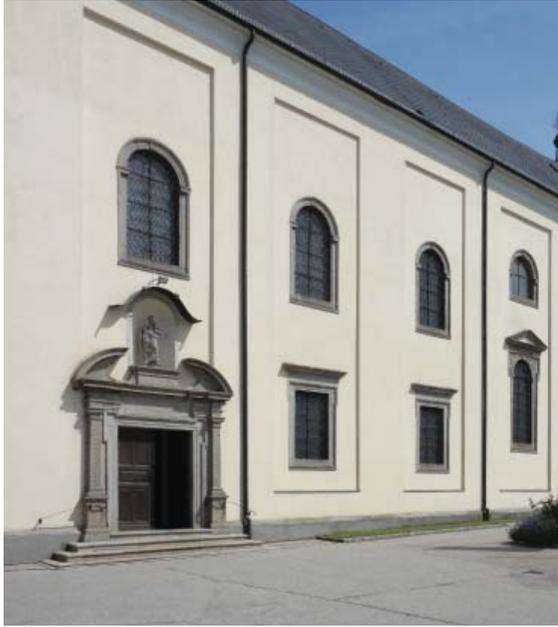
Abb_104: Eingangsportal, differenzierter Fensterrhythmus

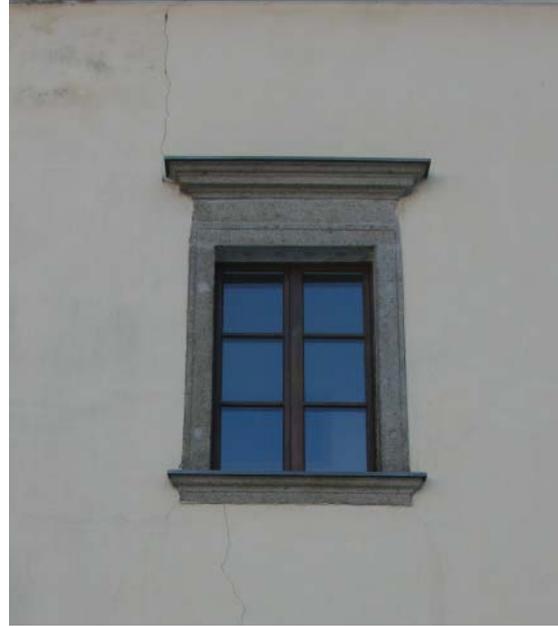
Abb_105: Fenster Obergeschoss Kreuzgang

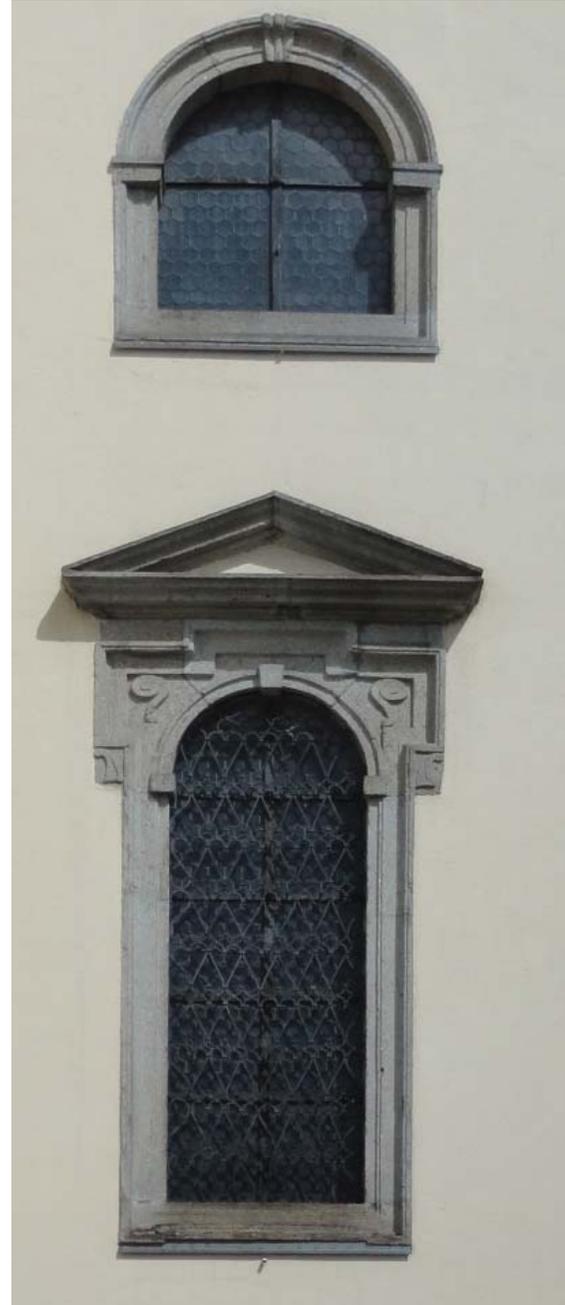
Abb_108: Fensterkombination Kirchenraum Südseite

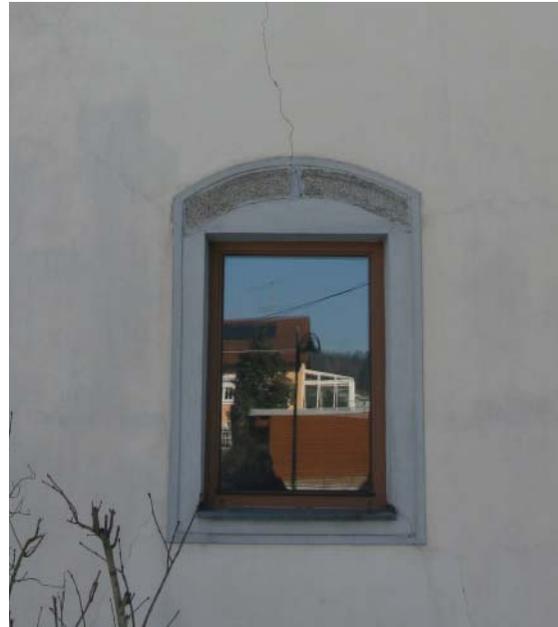
Abb_107: Fenster Erdgeschoss Kreuzgang

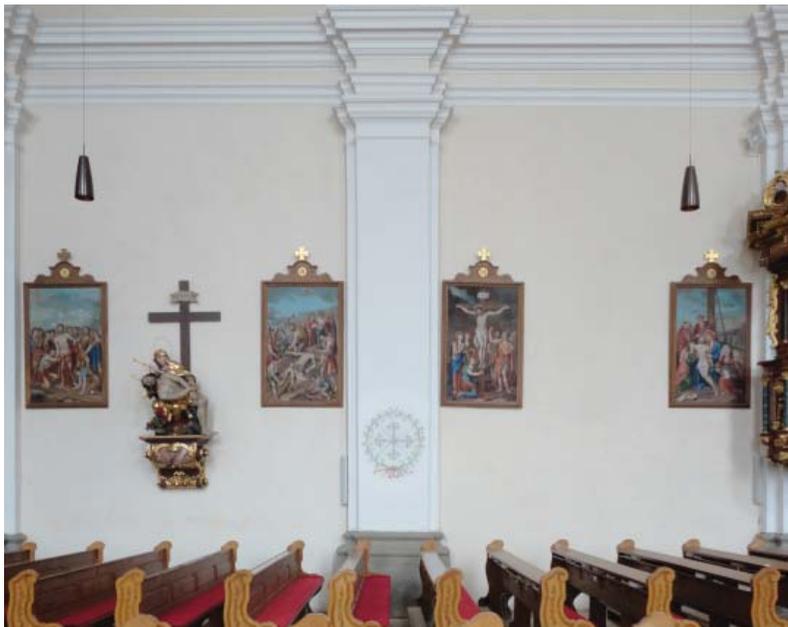
Abb_119: Nördliche Kirchenwand mit mächtigem verkröpften Gebälk

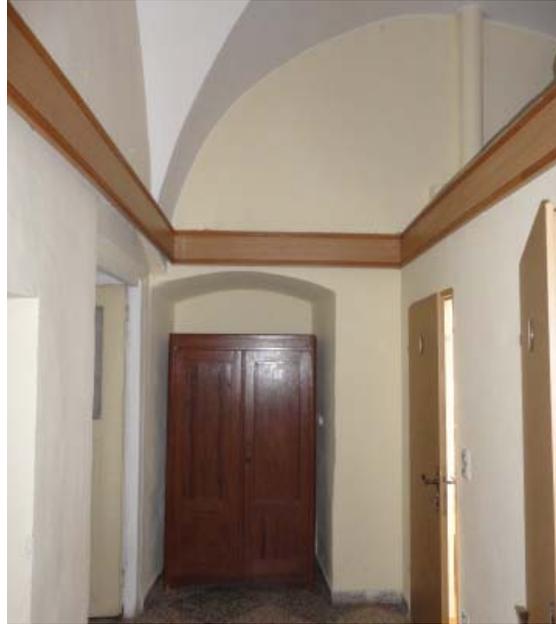
Abb_154: Feuchteschäden der Westwand des Ganges

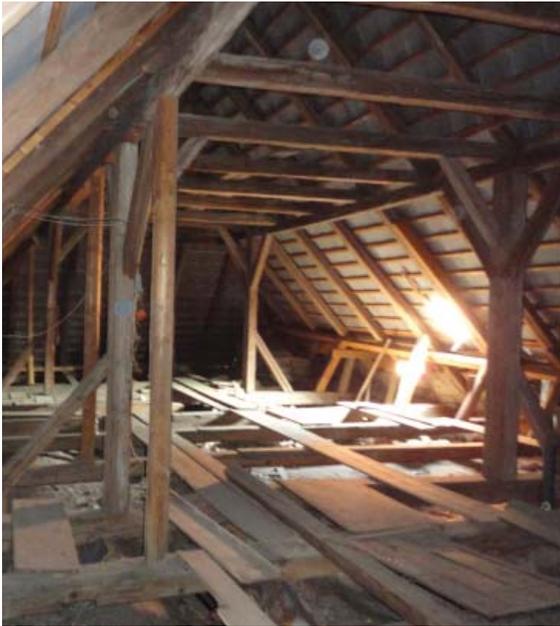
Abb_160: Dachraum mit nachträglich gestützten Mittelpfetten

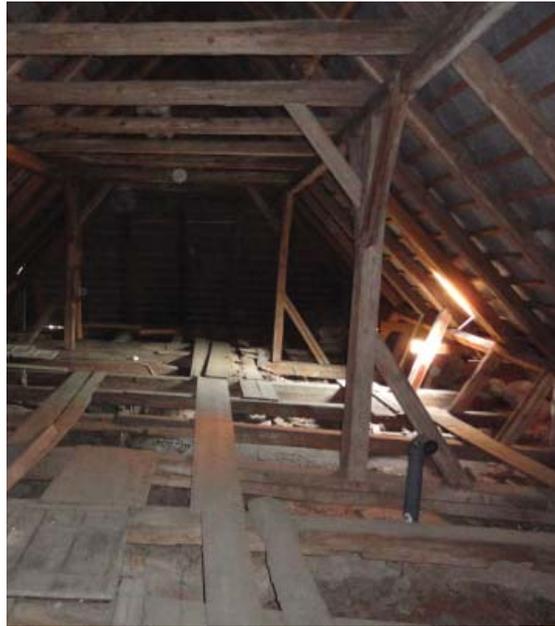
Abb_161: nachträgliche Stützen hin zum westlichen Satteldach

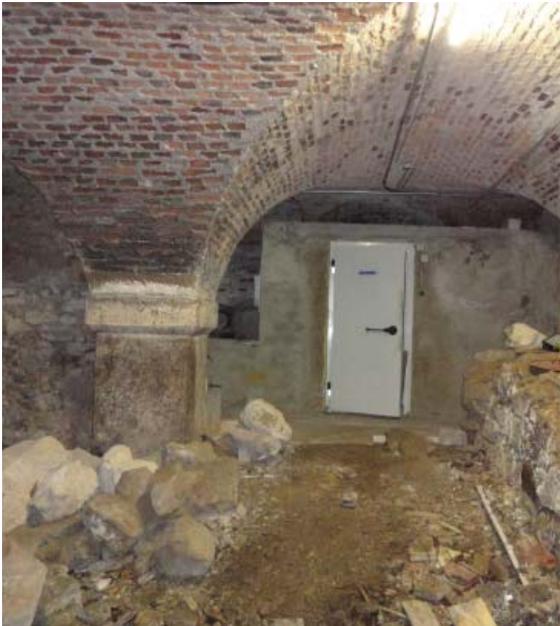
Abb_164: Brunnenschacht in massivem Granit

Der Keller wird durch eine Bodenluke und eine einläufige Stein-
treppe zwischen Küche und Tageslager erschlossen. Er ist ebenfalls zweischiffig. Das ziegelsichtige Kreuzgratgewölbe ruht auf fünf gedrungenen Granitpfeilern mit quadratischen Grundriss und einfach profiliertem Kapitell. Die Pfeiler sind sowohl in einem Stück, als auch aus bis zu drei Steinteilen zusammengesetzt. Am südlichen Ende des Kellers wurde ein Kühlraum eingebracht. Das erste Joch des Kellers ist halbseitig abgemauert, der fünfte Pfeiler steht in der Abmauerung zum Keller der Remise. Im nördlichen Bereich des Kellers ist ein Brunnenschacht in den meterdicken Granit gemeiselt. Der Kellerboden ist durchgehend mit Ziegeln ausgelegt.

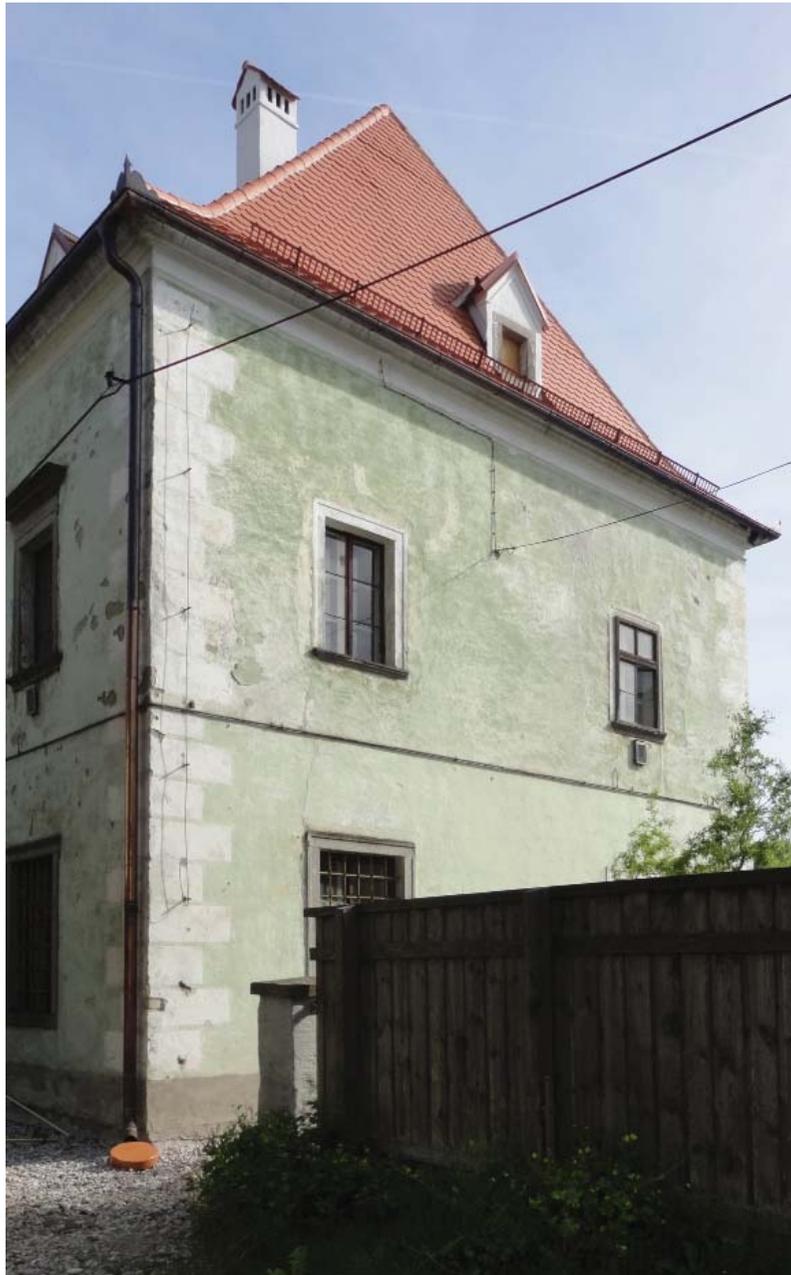
Abb_173: Südfassade mit Putzunebenheiten rund um OG-Fenster und auffälliger halbkreisförmiger Putzstruktur in erster Fensterachse

Der Priorinrakt befindet sich im Zustand der geringsten Veränderungen und gleichzeitig des größten Umbruchs. Die Fassade zeigt in allen Bereichen die unterschiedlichsten Schadbilder. Hofseitig sind im Sockelbereich Putzabplatzungen ersichtlich, sowie Fehlstellen des Putzes, welche im Leibungsbereich der Fenster die Ziegelmauerung, im Südlichen Eckbereich der Traktes auch steinerne Eckquaderungen frei geben. Während die Steinleibungen in gutem Zustand sind, weisen die Putzfachen der Fenster starke Absandungen auf. Die Aussparungen für die Fenstergitter wurden teilweise mit Kalkmörtel, aber auch

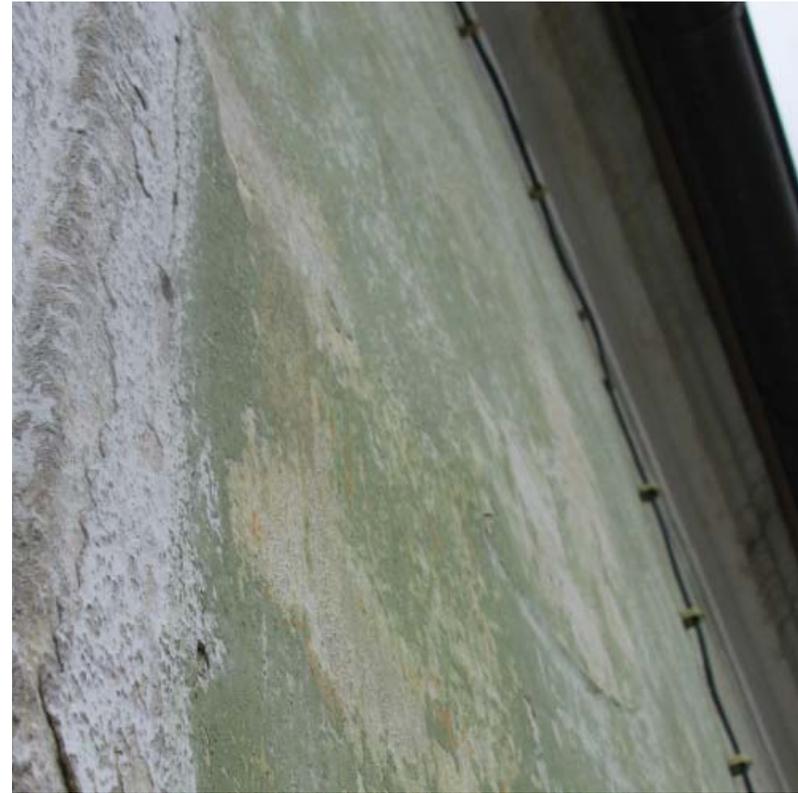
Abb_174: Putzstruktur im Detail als scharfkantige Erhebung

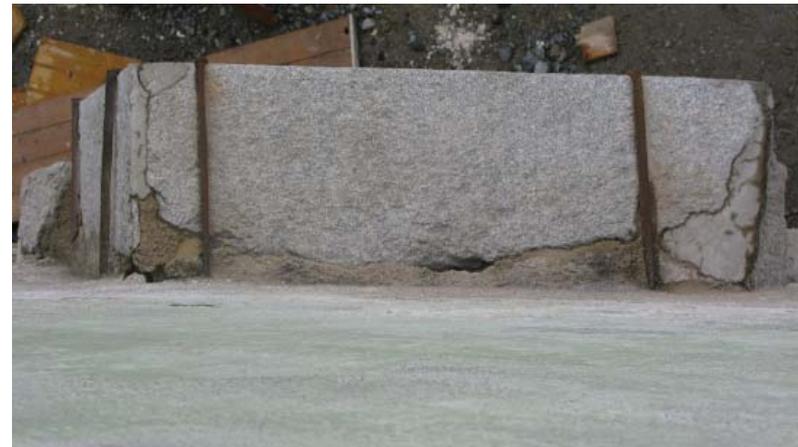
Abb_175: Grobe Steinfügung mit Fehlstellen des Dreiecksgiebels des südlichsten Portals der Ostfassade

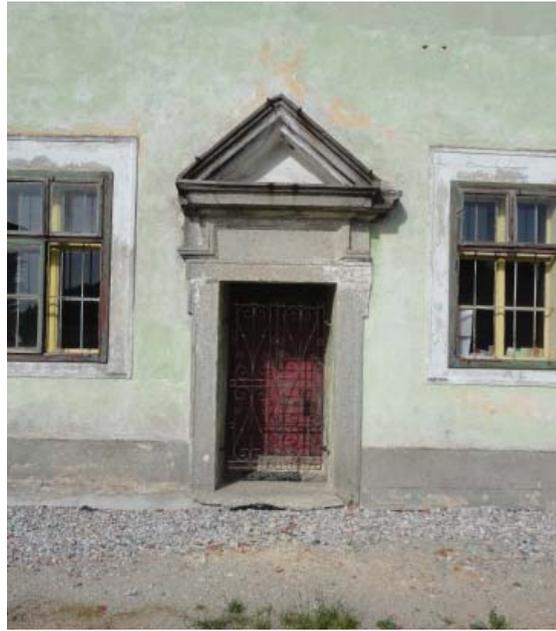
Abb_177: Ostseitiges Portal mit Fehlstellen im Giebel

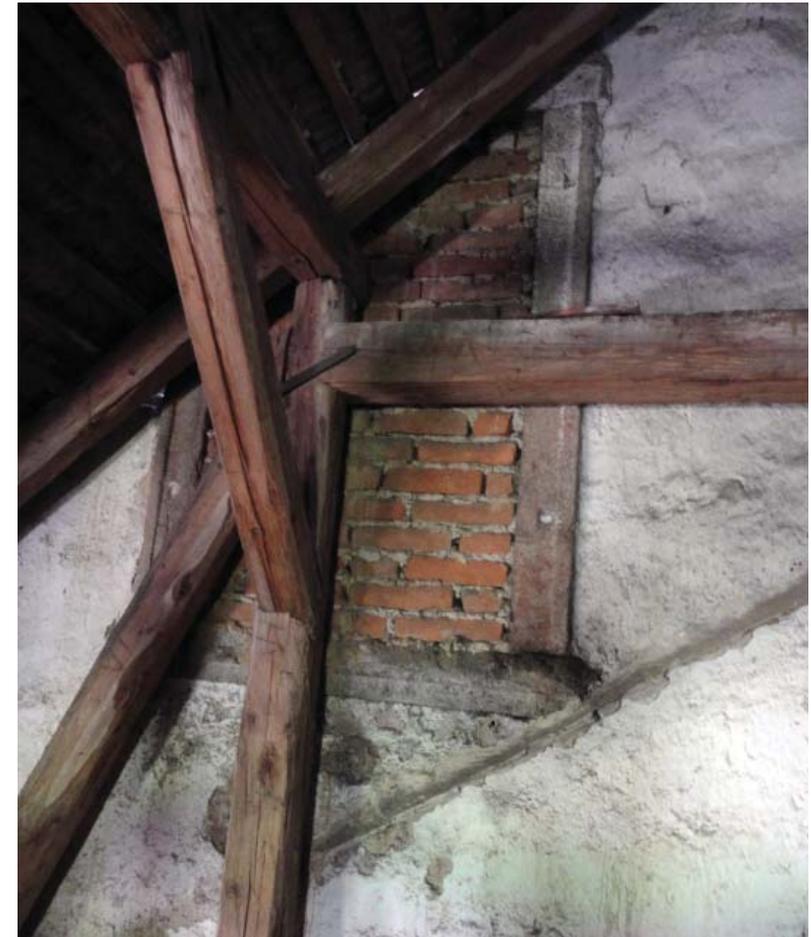
Abb_182: Vermauertes Fenster im Dachraum der Remise mit abgeschlagener Sohlbankecke und angeputztem ehemaligen Dachanschluss

mit Aufbetonschicht erschlossen werden, infolge dessen gelangt man über eine Leiter in den Dachraum. Die im 19. Jahrhundert entstandene Stuhlkonstruktion durchdringt zum Teil die Ziegeleinhängedecke und ist mit Ortbeton vergossen. Ostseitig ist die Pfette auf mehreren Lagen einzelner Ziegel und Holzstücke aufgelagert. Aussparungen in der Decke nahe dem Kamin ermöglichten früher die Erschließung des Dachraumes. An der rückwertigen Wand des angrenzenden Gasthauses befinden sich drei vermauerte, teils unverputzte Steingewände links und rechts des Kamines wobei die mittlere Öffnung laut Plandarstellung des Klosters und Größe der Vermauerung ein Doppelfenster war. Ein noch in Resten vorhandener Putzabdruck, sowie Vermörtelungen zeigen den ursprünglichen Verlauf des Daches knapp unterhalb der Öffnungen und somit den wahrscheinlichen Verlauf einer bauzeitlichen Dachform, sowie die unregelmäßige Struktur eines vormaligen Außenputzes. Da sich der Putz in gleicher Form auch über eine verputzte Festeröffnung zieht, kann jedoch davon ausgegangen werden, dass es sich nicht um eine bauzeitliche Schicht handelt, die Dachanschlussfuge also zwar im Verlauf nicht jedoch in der Ausführung aus der Bauzeit stammt. (Abb_181, 182)

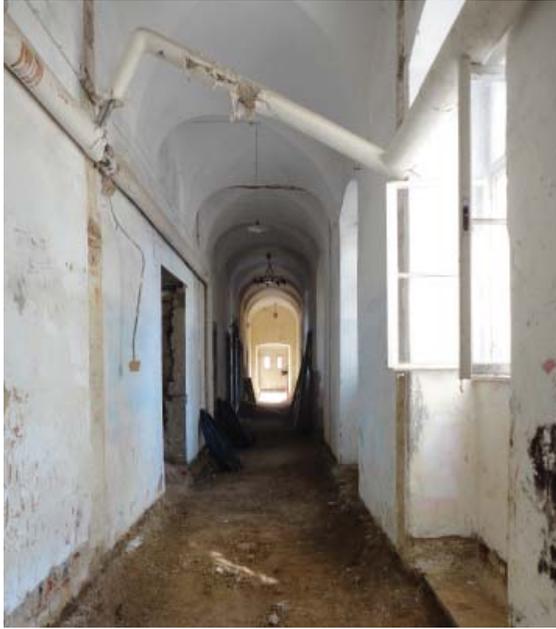
Abb_183: Gang zum Rat im Erdgeschoss

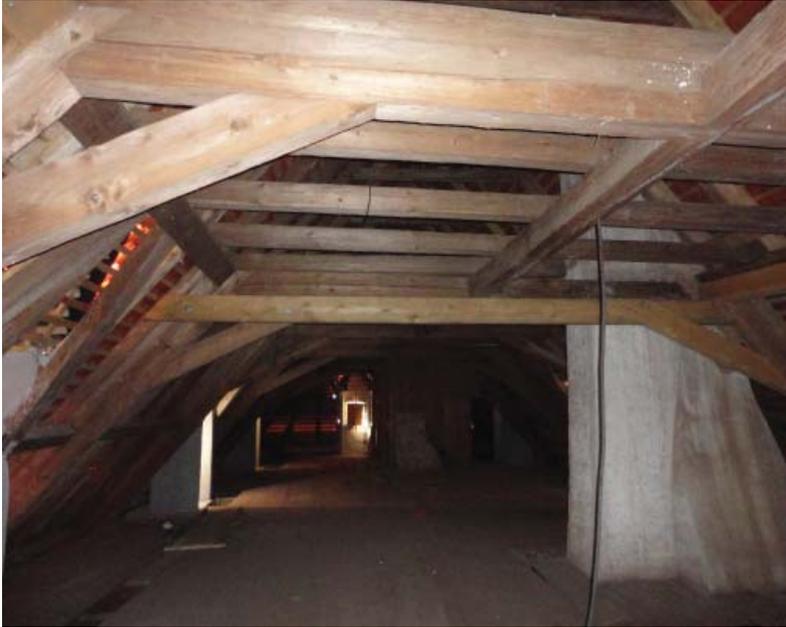
Abb_201: Dachraum nach Süden

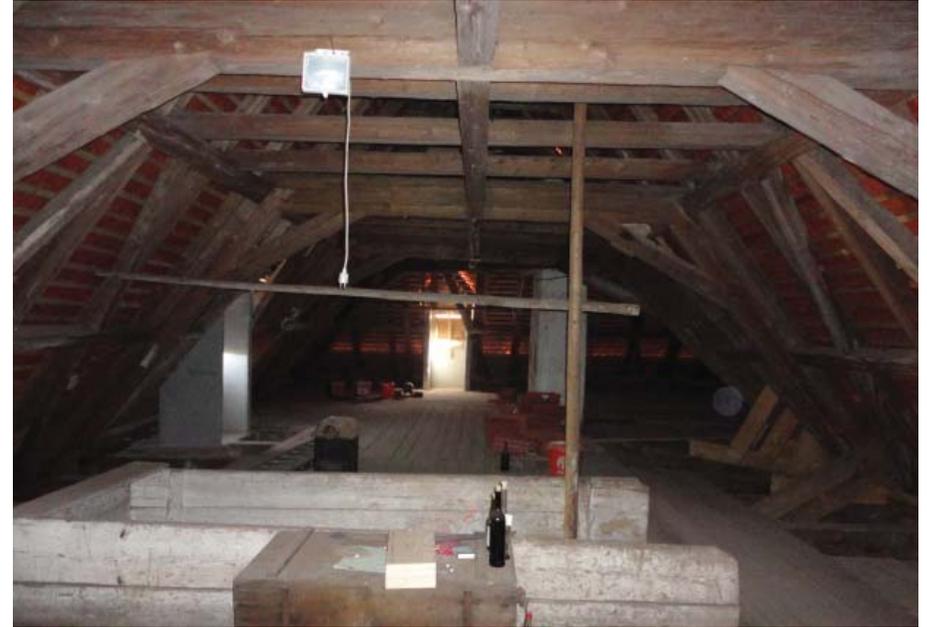
Abb_202: Aufgang in den Dachraum, links: neue Gaupen, rechts: Verstärkungen der Ichsen

Bei der Sanierungen des Daches im Jahr 2013 wurden sowohl Auflagerhölzer als auch Dachlattung und Dachdeckung erneuert, ebenso die allfälligen Spenglerarbeiten. Die Dachhaut wurde gänzlich durch eine neue Biberschwanzdeckung ersetzt. Die mit Steinleibungen versehenen Giebelgaupen wurden ebenfalls erneuert und so wie die Kaminköpfe neu verputzt. Ob eine teilweise Neueindeckung unter Wiederverwendung alter brauchbarer Dachziegel möglich gewesen wäre, kann mangels Verfügung über das Abbruchmaterial nicht beurteilt werden.¹⁸² Das bauzeitliche, bauphysikalische System des Kaldaches wurde beibehalten und die Dachgaupen sind nach Einbau der Fenster wieder funktionstüchtig. Grat- und Firstziegelmörtelungen wurden ausgeführt. Die farbliche Abstimmung des Schneefanggitters auf die Ziegelfarbe ist angesichts ihrer zeitgemäßen Ausführung positiv zu vermerken. Die farbliche Abstimmung der Verblechungen wirkt in diesem Zusammenhang allerdings irritierend. Das aufgehende Mauerwerk wurde mit einem Bitumenanstrich und Saniermörtel versehen, eine Bauwerkschutzmatte sowie Drainrohre mit Kontroll- und Reinigungschächten und Drainschotter, sowie Entwässerung wurden im Zuge der Dachsanierung eingebracht. Die teilweise ausgebauten Fenster, als auch der Solnhofer Plattenbelag des Innenganges, waren zur Zeit der Begehungen vor dem Gebäude ungeschützt der Witterung ausgesetzt. Die Mauerkronen und Gewölbeansätze des eingestürzten Kellerteiles sind ebenfalls ungeschützt.

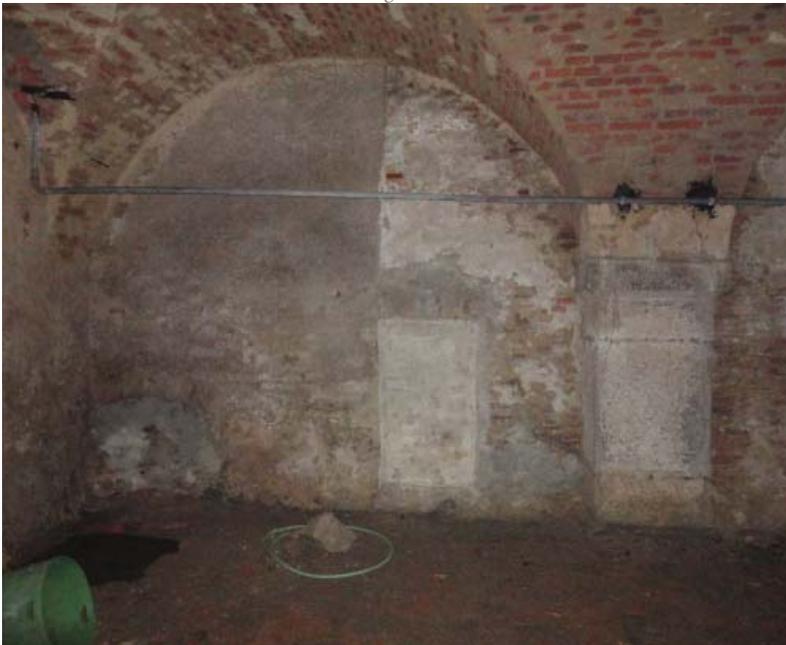
Abb_204: Abweichend profilierte Stütze

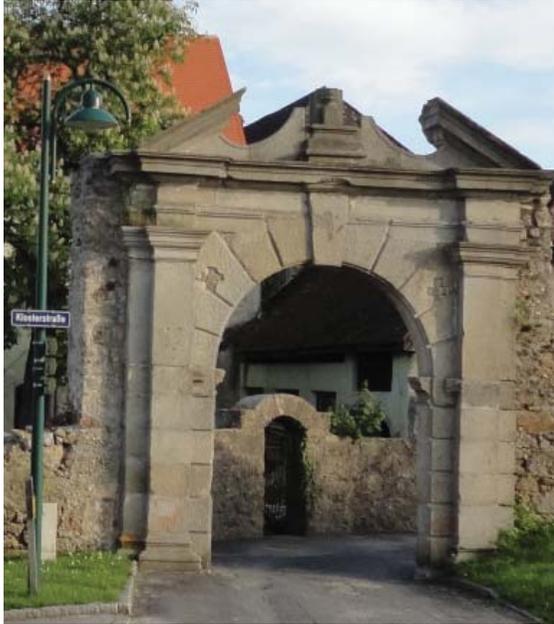
Abb_206: Nordportal

Von den Umfassungsmauern der Klosteranlage sind nur noch Reste im nördlichen und östlichen Teil des Verbundes zum Priorinrakt erhalten. Ein triumphbogenartiges Portal im Norden bezeichnet den Eingang des Klosterbezirkes über den früheren Weidhof. Dieses Portal weist ebenfalls Beschädigungen und eine grobe Fügung auf und stammt von der Schlossanlage Enzmilners. Das rustizierende Portal aus Steinquadern ist im Scheitel durch einen Keilstein akzentuiert und beidseitig von zwei versetzt gestaffelten Pilastern flankiert. (Abb_206) Der gesprengte Dreiecksgiebel ruht auf einem breiten Gebälk. Mittig über dem Keilstein befindet sich ein Bruchstück eines behauenen Werksteines welches vermuten lässt das er vormals von einer Figur bekrönt war. Klosterseitig bildet Bruchsteinmauerwerk mit einem Segmentbogen die Rückseite des Portals. Ein geschlossener bauzeitlicher Mauerverbund ist vom Wächtergarten und der nördlichen Klostermauer vorhanden. Die ursprüngliche Höhe kann mit der Portalthöhe angenähert werden- diese beträgt 4,7 Meter. Eine weitere Maueröffnung befindet sich an der Ostseite des Wächtergartens. Eine kleine Segmentbogenöffnung samt Vorlegestufen bildet hier den eigentlichen, öffentlichen Haupteingang des Priorintraktes. (Abb_208) Rechts von diesem Eingang befindet sich ein ummauerter neu gedeckter Abgang in die Kellerräumlichkeiten unter der Torwartstube. (Abb_210) Der Abgang selbst ist nicht bauzeitlich, die Steinstufen deuten allerdings auf eine Wiederverwendung des Materials hin. Der ursprüngliche Abgang befand sich zwischen Torwartstube und Krautschneidestube und ist heute noch in den Überresten der Kellerwände ersichtlich

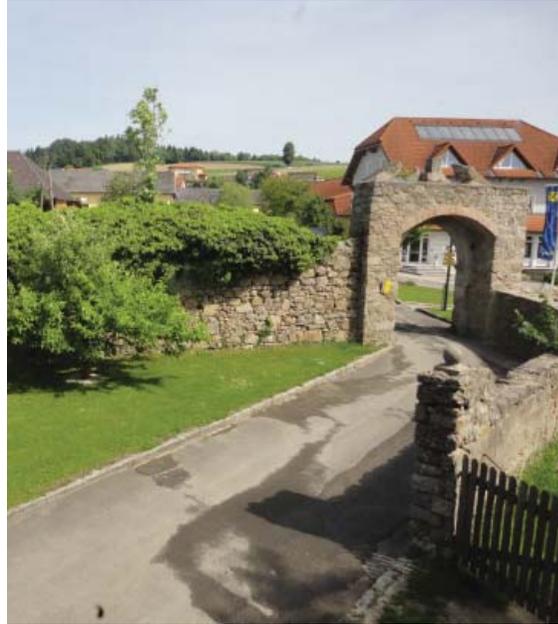
Abb_207: Rückseite des Nordportal und Mauerrest

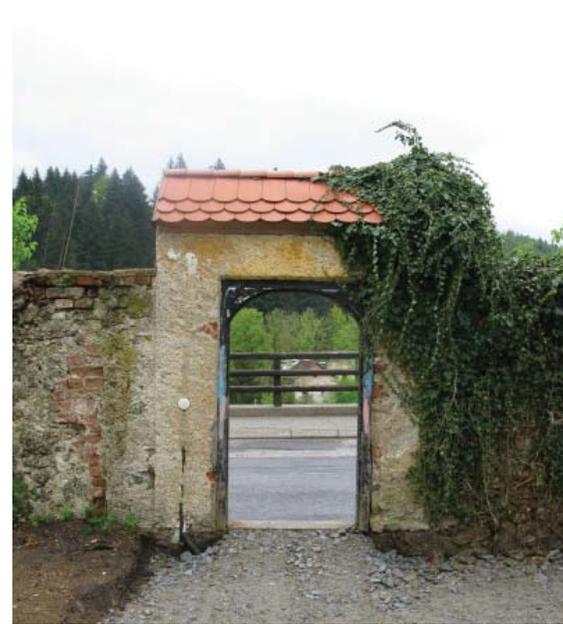
Abb_208: Portal in östlicher Klostermauer

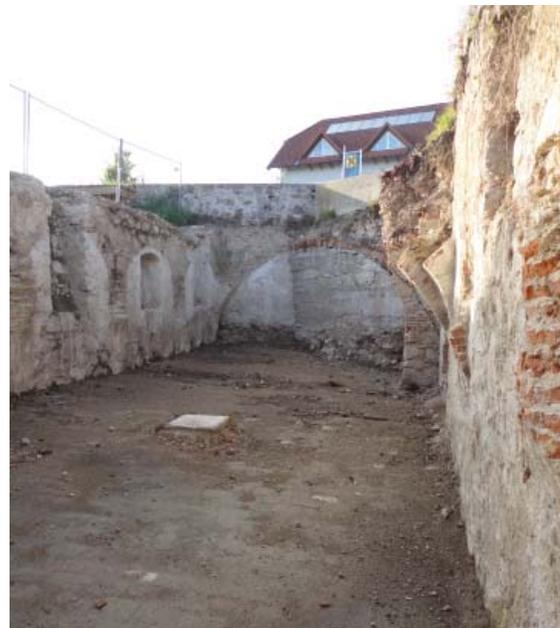
Abb_209: Eingestürzter Keller mit verbliebenem Pfeilersockel

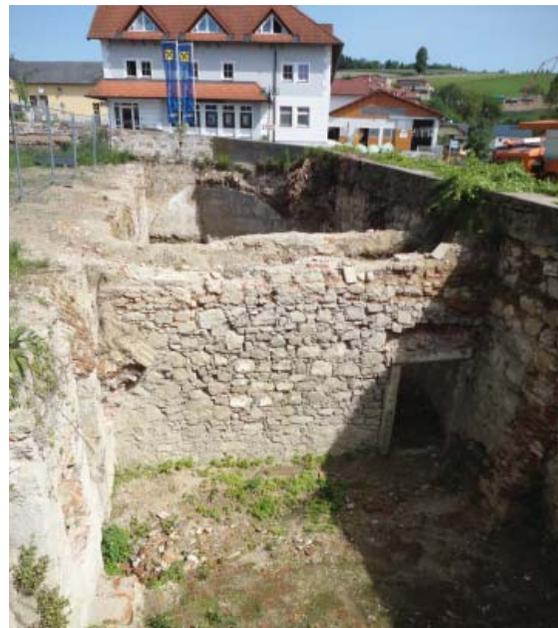
Abb_210: Zwischenwände des ehemaligen Abganges

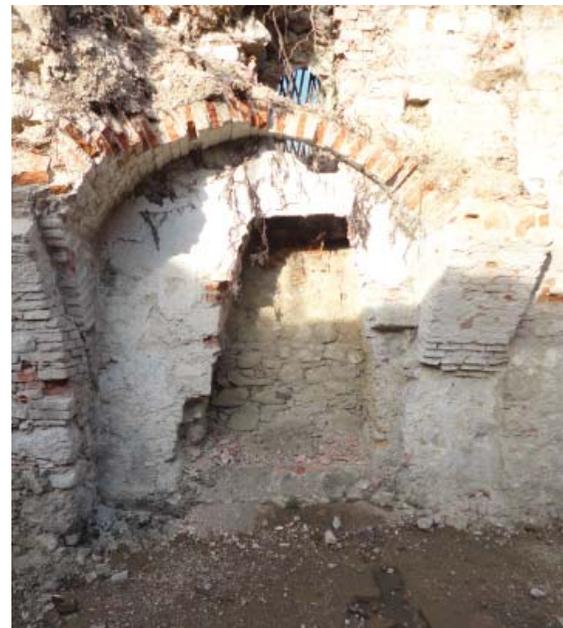
Abb_211: Gewölbeansätze
