Diplomarbeit

Vita Communalis

Das ehemalige Dominikanerinnenkloster in Windhaag bei Perg

Institut für Kunstgeschichte, Bauforschung und Denkmalpflege
251.2 Lehrstuhl für Denkmalpflege und Bauen im Bestand

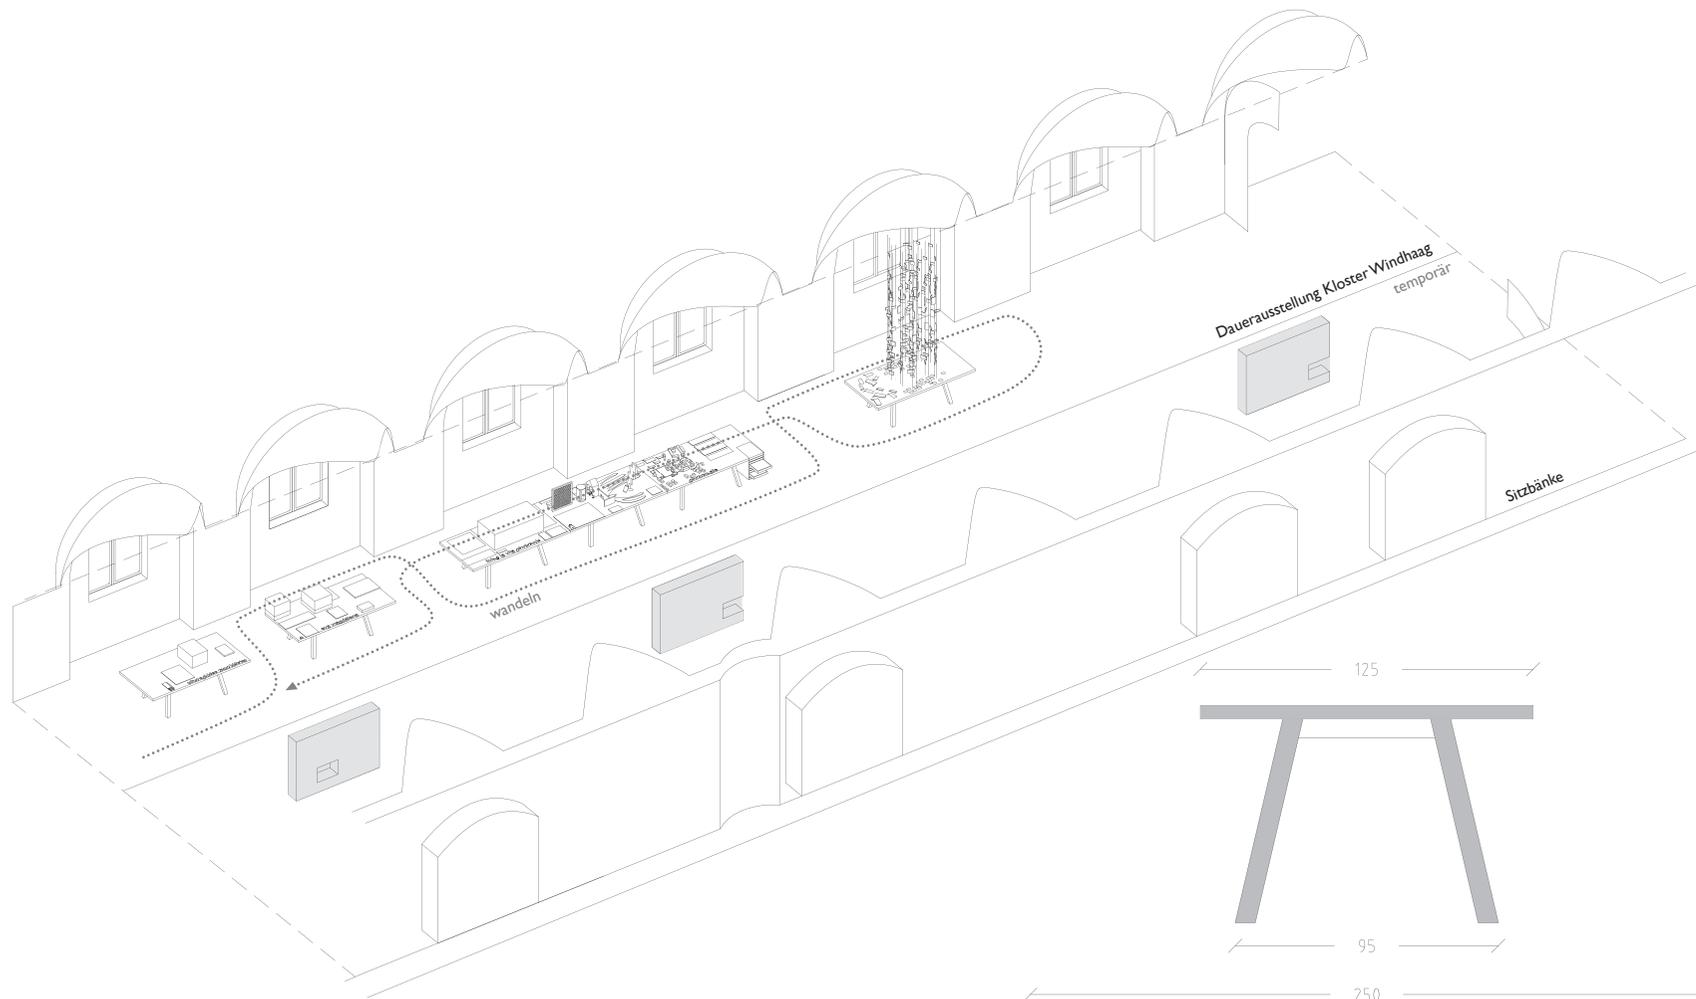
Abb_217: Ausstellungsaufbau mit Zone für Dauerausstellung und Einbauten über den Sitznischen für temporäre Ausstellungen

Tisch eins schafft den Brückenschlag zur Ausstellung 01 in Altenburg und frischt deren Inhalte kurz auf. Tisch zwei widmet sich dem Lebensweg der Eva Magdalena Enzmilner mit kleinen Übersichtmodellen ihrer vorhergehenden Klosterstationen als typologischer Vergleich zum späteren Klosterbau. Tische drei, vier und fünf bilden eine Einheit und beginnen mit der Entwicklungs- und Baugeschichte des Dominikanerinnenklosters, der einzelnen Raumeinheiten und Bauteile samt Gärten. Tisch vier detailliert diesen Einblick hinsichtlich Disziplinierungsmaßnahmen und den Besonderheiten von Frauenklöstern.

Tisch fünf veranschaulicht die Fragmentierung und folgende Ortsentwicklung, schafft somit den Übergang von der historischen Betrachtung zur Gegenwart und den Herausforderungen und Möglichkeiten mit welchen sich die Gemeinde Windhaag heute konfrontiert sieht. Diese Möglichkeiten soll unter anderem Tisch sechs aufgreifen und das in vielen kleinen dörflichen Museen aufliegende Gästebuch neuinterpretieren als auch die bisherigen partizipativen Bestrebungen der Gemeinde unterstützen. Anstatt Ideen, Wünsche und Anregungen in Ideengläsern zu sammeln können diese Posts von Besuchern, oder Bewohnern über flexible Seilzüge und Clips in eine wandelnde Ideenwolke eingebracht werden, diese wird regelmäßig ausgelesen und archiviert.

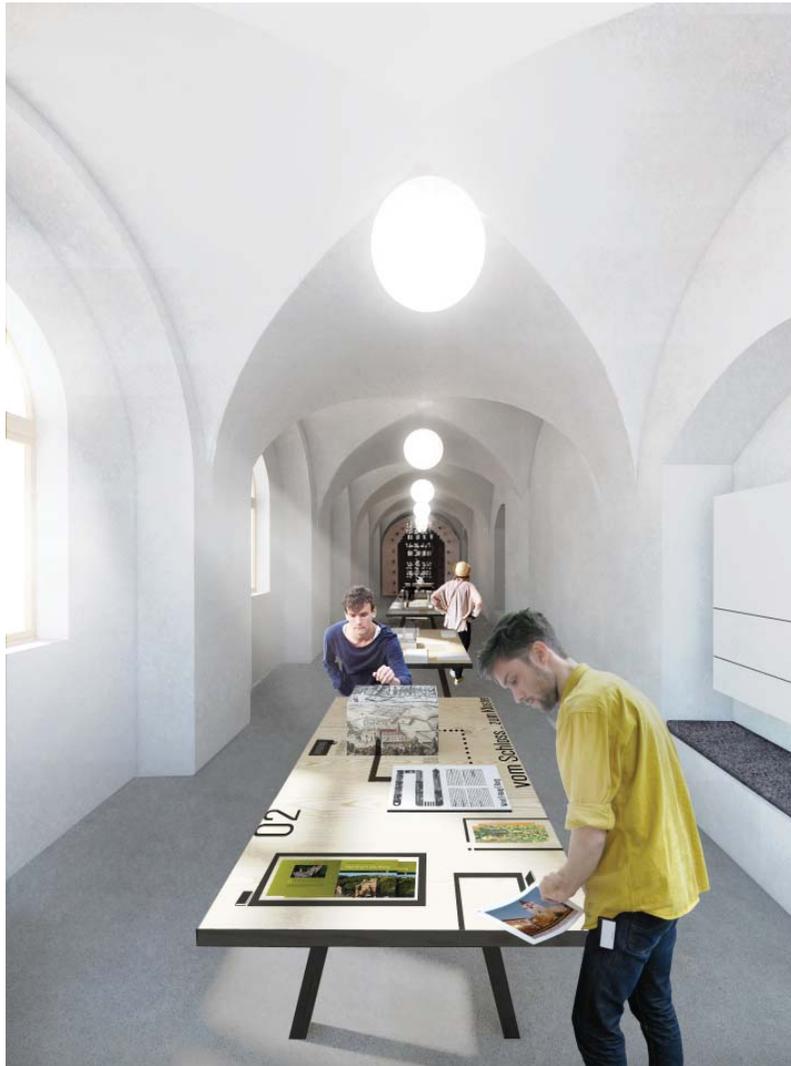
Abb_222: Eingangsbereich Kreuzgang:
Literatur und kurze Zusammenfassung sowie Brückenschlag zum Museumsinhalt in Altenburg zum Neuen und Alten Schloss. Zusatzmaterial der Touristeninformation. Detaillierter Fokus auf die ehemalige Schlosskapelle und die frühe Geschichte des Klosters im Alten Schloss

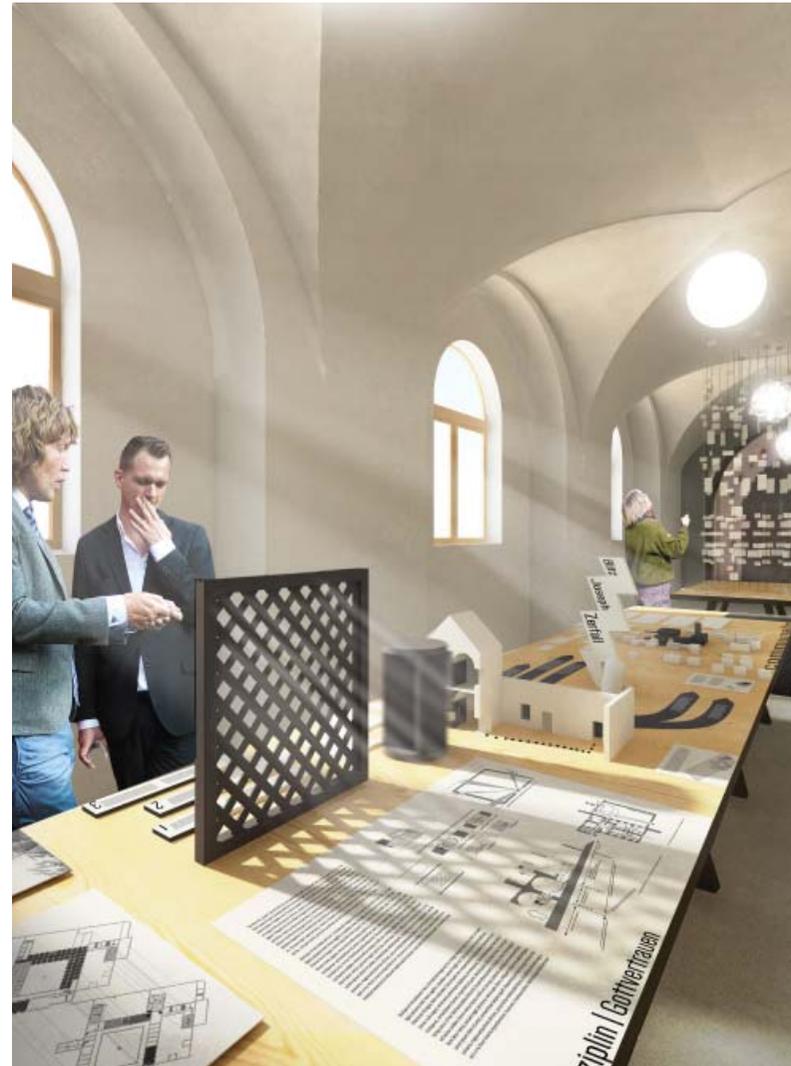
Abb_223: Detailausschnitt zum Thema Disziplin und Gottvertrauen:
Disziplinierungsmaßnahmen im Bereich des Parlatoriums, Modell eines Sprechgitters und einer Ruota sowie deren Verortung im Priorintraakt. Übersichtsgrafiken für diesen Bereich mit Darstellung dieser Mechanismen. Hinter dem Sprechgitter werden die drei Regularien der "inneren Kontrolle", als Basis des klösterlichen Lebens zusammengefasst.

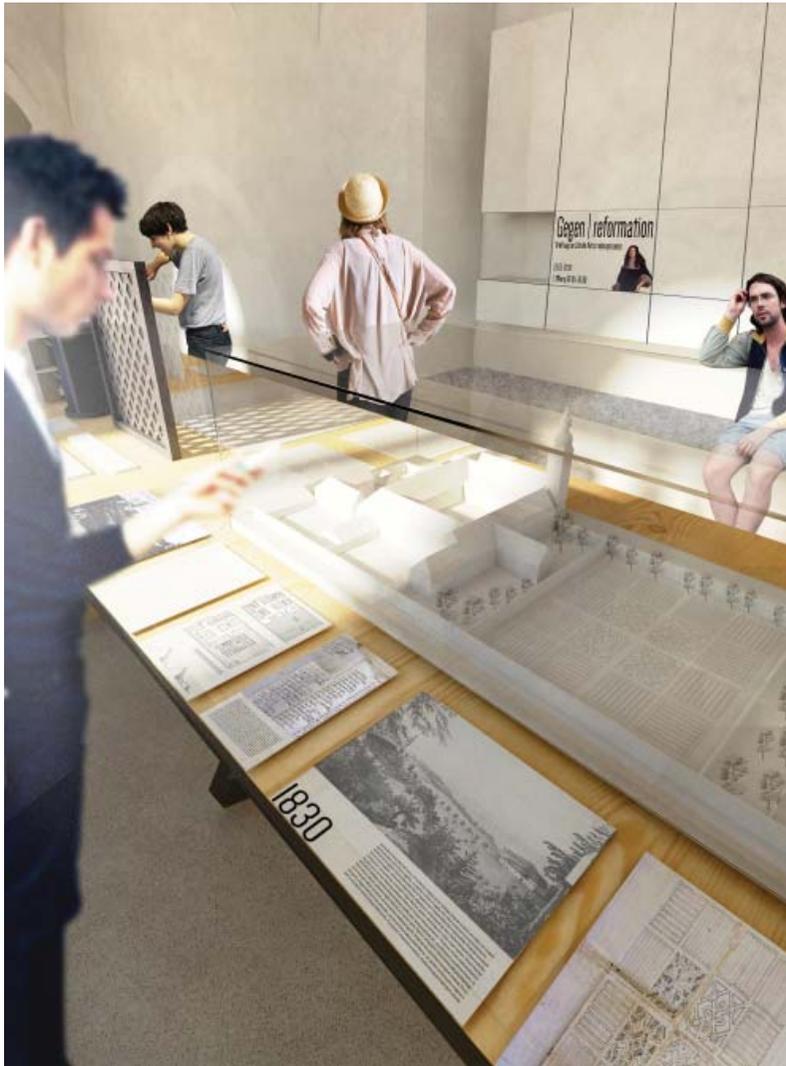
Abb_224: Rekonstruktion der Klosteranlage im Modell:
 Im Vordergrund Darstellung der Gartenanlagen samt Ausschnitten diverser Darstellungen und originaler Bestandspläne des Großen Gartens.
 Benennungen der spezifischen Windhaager Gärten und allgemeine Information zur Geschichte, Ausgestaltung und Zweck der unterschiedlichen Klostergärten

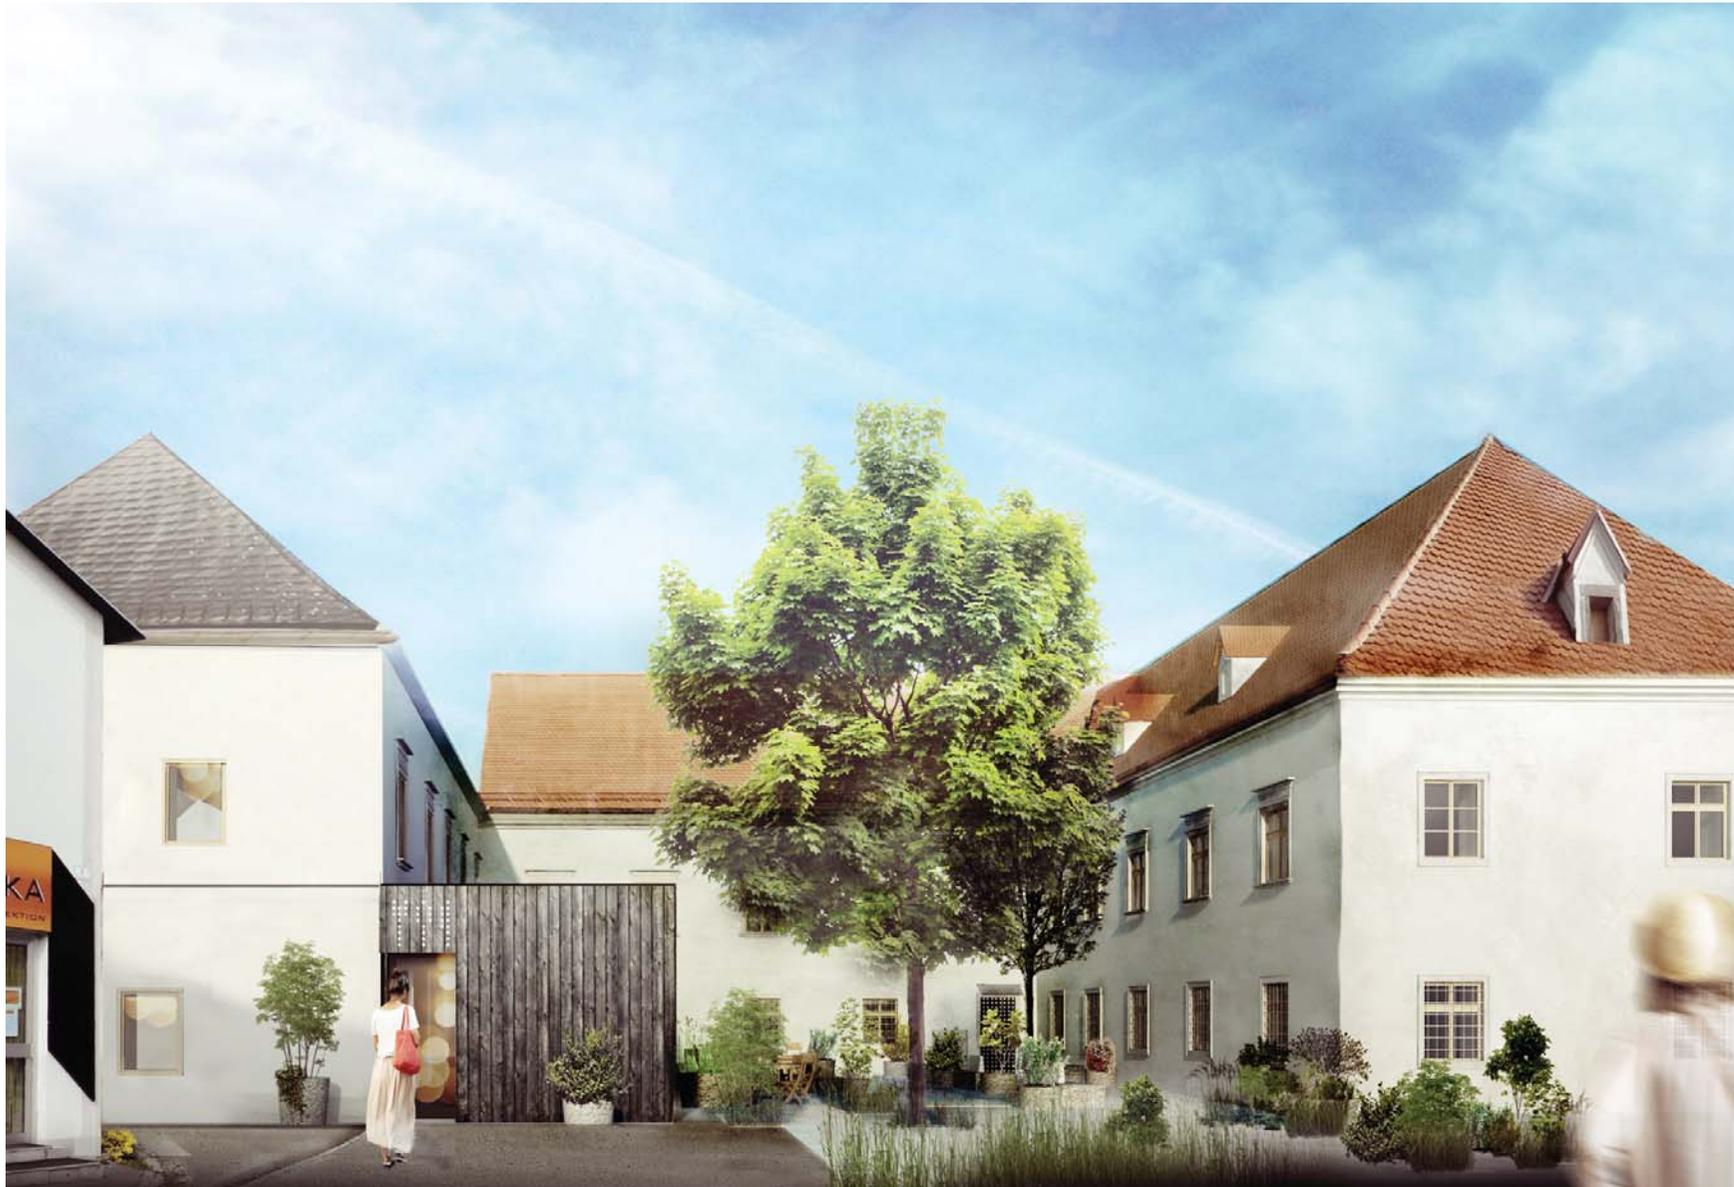
Abb_226: Neue Hofgestaltung des ehemaligen Baumgartens mit Zugang zum Gasthaus und Gemeindeamt

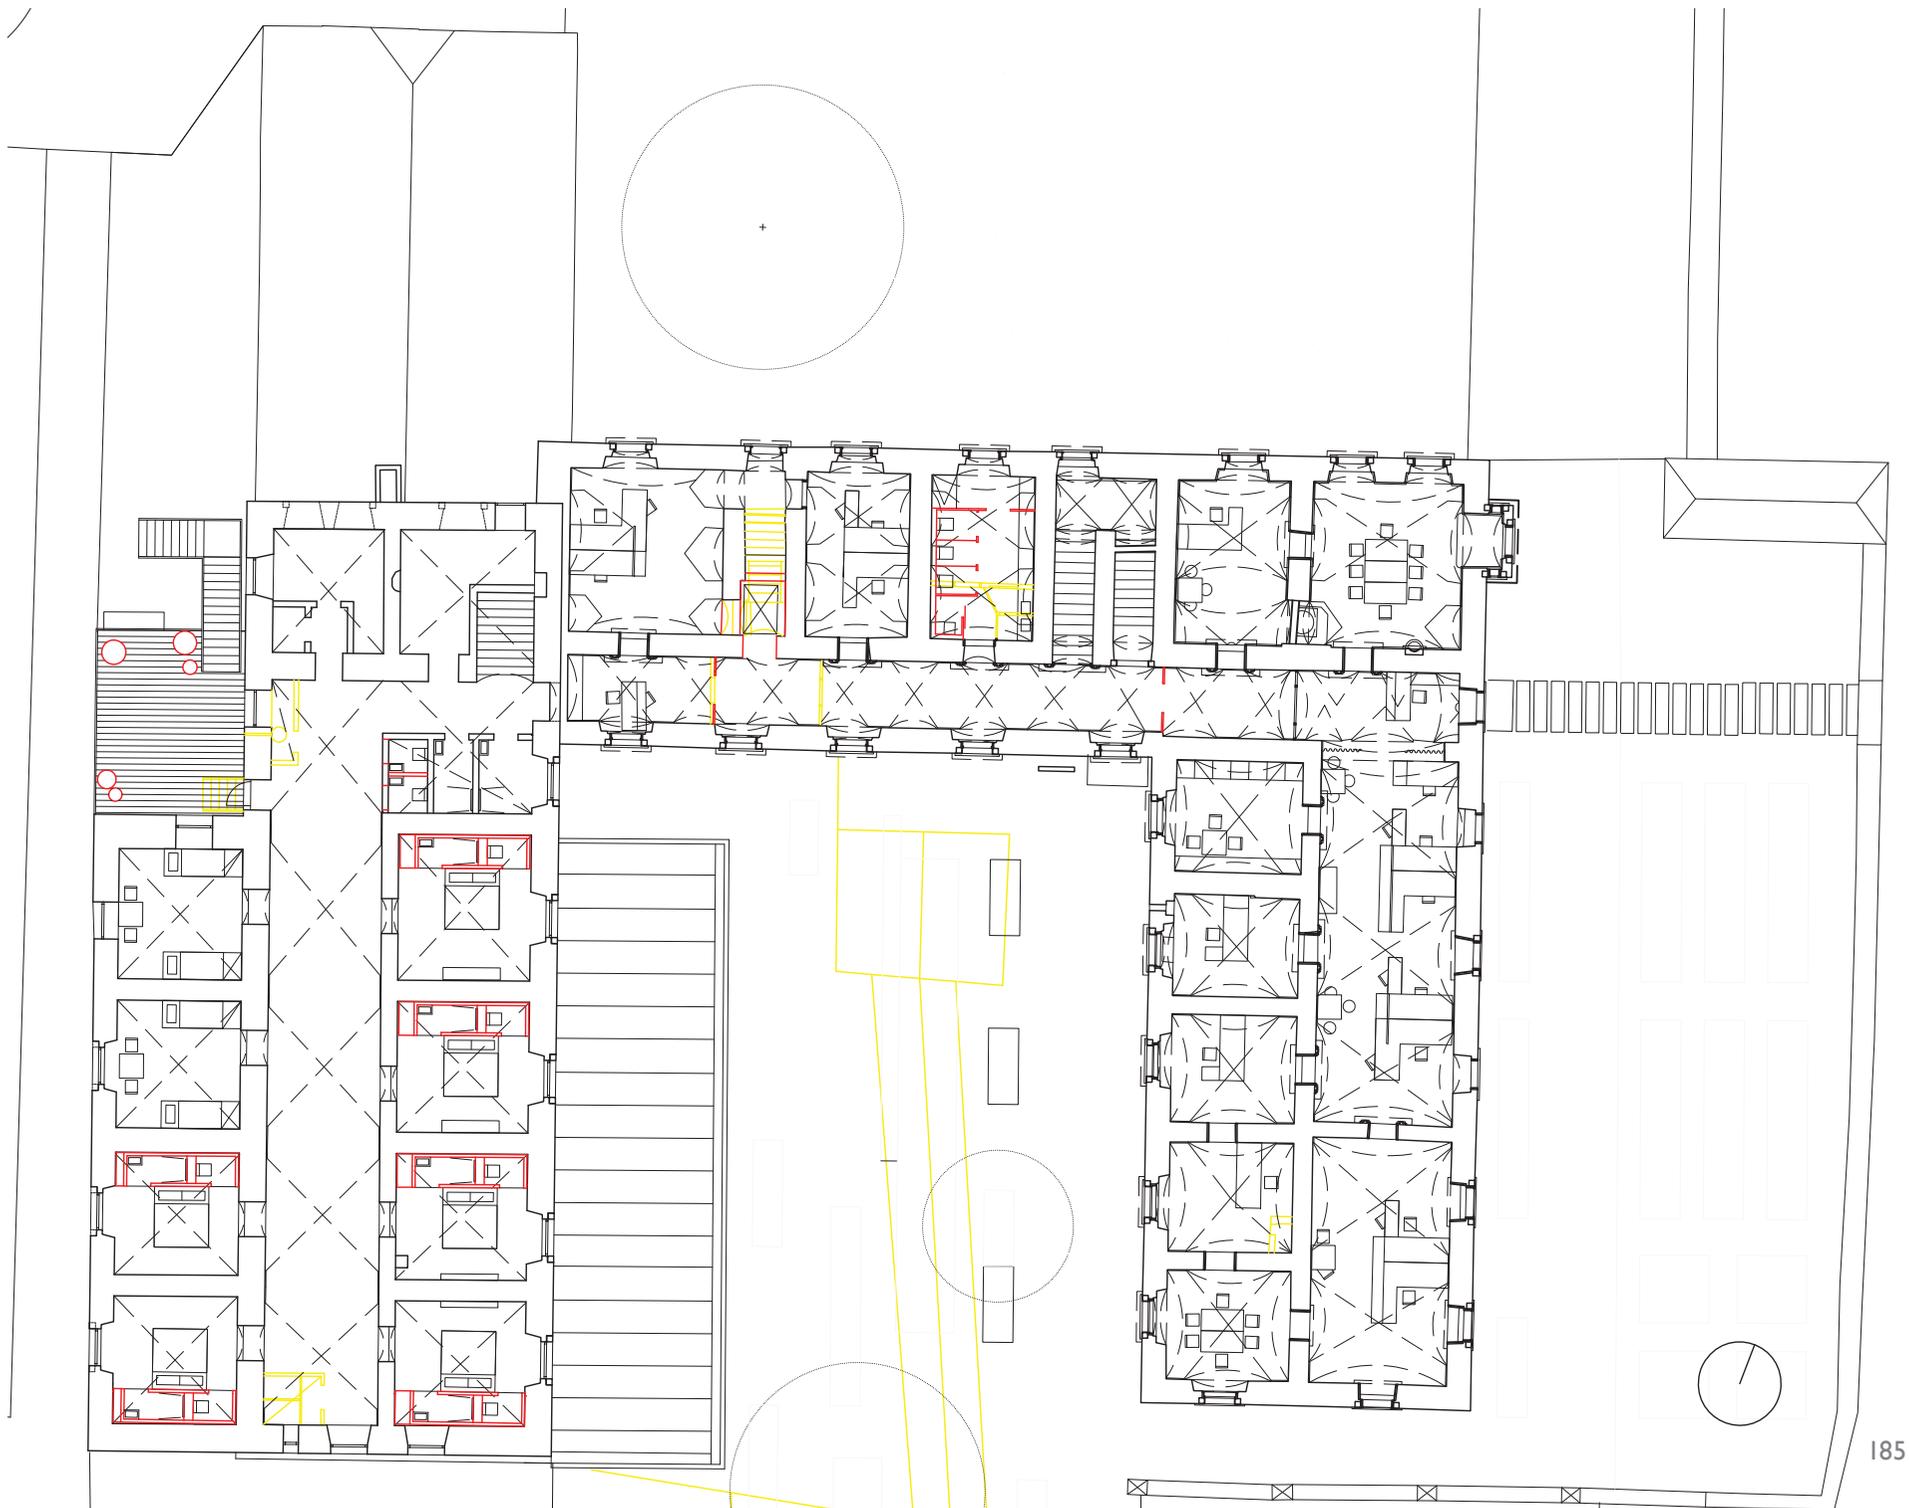
Abb_228: Obergeschoss M 1:250, Abbruch und Neubau M 1:250

- Abb_223:
- 1 Lagerraum | Technik
 - 2 Trockenraum
 - 3 Terrasse | externer Eingang
 - 4 WC | Dusche
 - 5 Mehrbettzimmer
 - 6 Doppelzimmer
 - 7 Doppelzimmer mit Schrankmodul
 - 8 Coworking Einheit 1
 - 9 Coworking Einheit 2
 - 10 Sanitärzelle

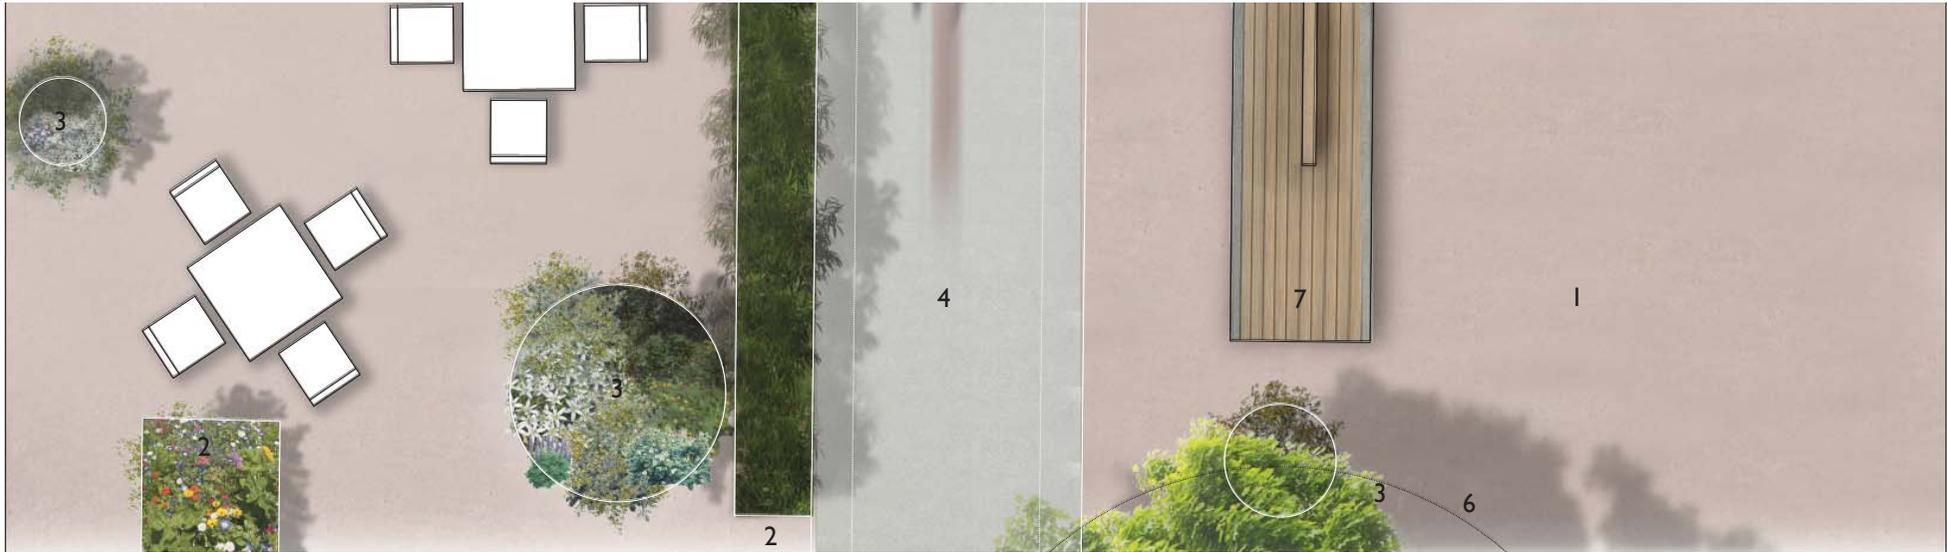
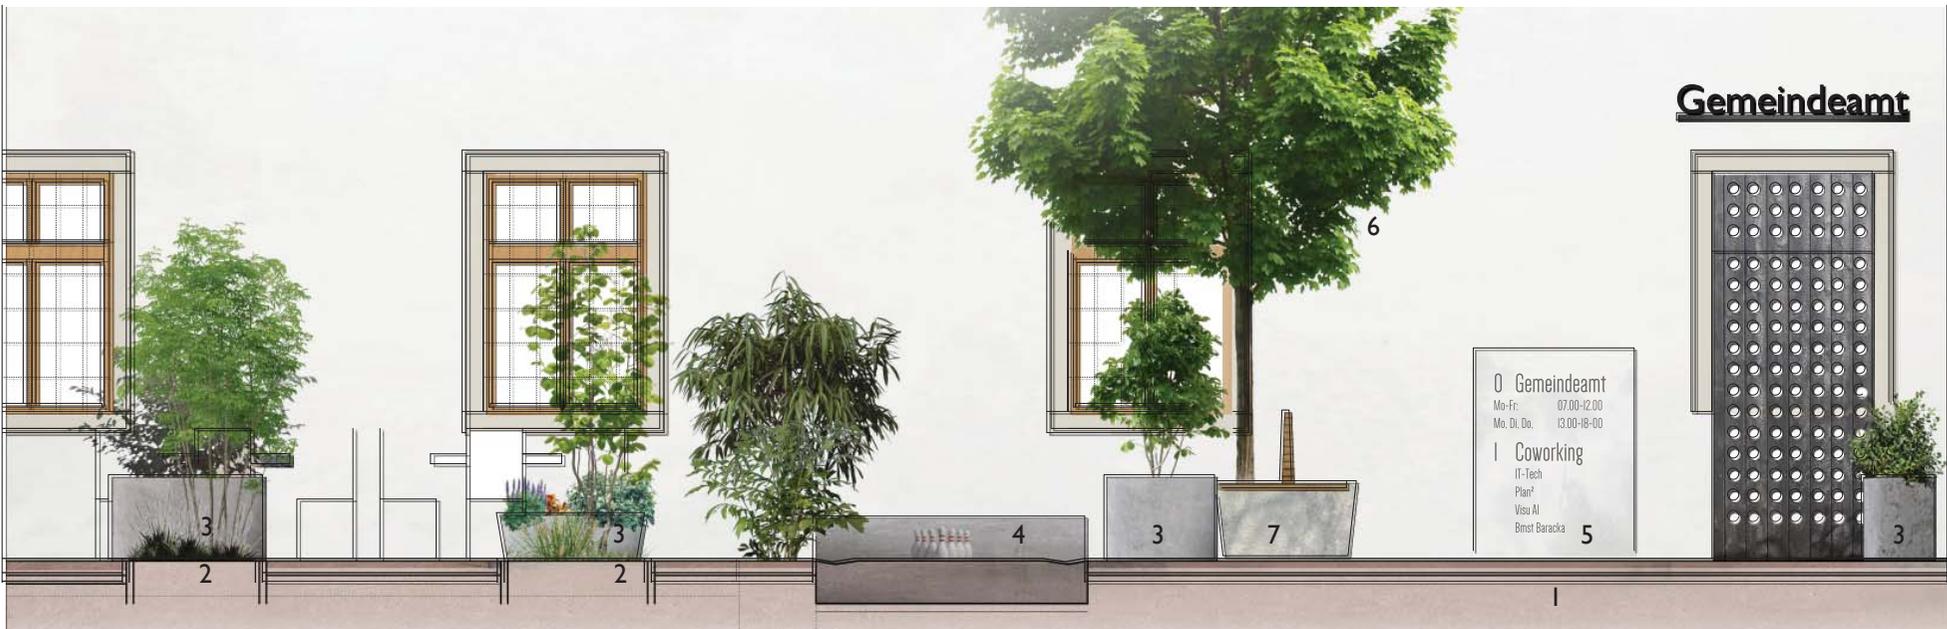
Abb_233: Freiraumkonzept; 1 Sandgeschlämmte Decke, 2 Naschhecken Flachstahl gefasst, 3 Scherm mit Bewuchs, 4 Outdoorkegelbahn, 5 Stele mit Raumbelegung, 6 neuer Baumbewuchs, 7 Bank Granit mit Holzauflage und Lehne,

Heute noch größtenteils vorhandene Gartenflächen, welche von den restlichen Bauteilen eingefasst werden, sind der Apothekergarten, der Baumgarten, als auch der frühere Weidhof. Deren Gestaltungsmöglichkeiten sind durch geänderte Nutzungen und die Erschließung der Privatbauten eingeschränkt. Rekonstruktionen sind mangels Befundung und Originalplänen nicht möglich weshalb die Bearbeitung dieser Gebiete vor allem hinsichtlich gewünschter Raumqualitäten der zukünftigen Nutzungen entwickelt werden sollte. Die stark fragmentierten Zonen sind durch unterschiedliche Beläge kaum in ursprünglicher Großzügigkeit fassbar, der Konnex zur Klosteranlage ist im Laufe der Zeit abhanden gekommen. Es wird also empfohlen auf eine einheitlichere, flächigere Gliederung der einzelnen Gärten zurückzukommen. Es gilt nicht die Illusion einer klösterlichen Gartenanlage zu erzeugen, sondern die Grundthemen der einzelnen Gärten als Anhaltspunkt für zukünftige Gestaltungen zu nehmen. Neben diesen Grundthemen muss bei gewünschter Aufwertung der Gebäude auch die Materialwahl der Bodenbeläge diese Aufwertung widerspiegeln.

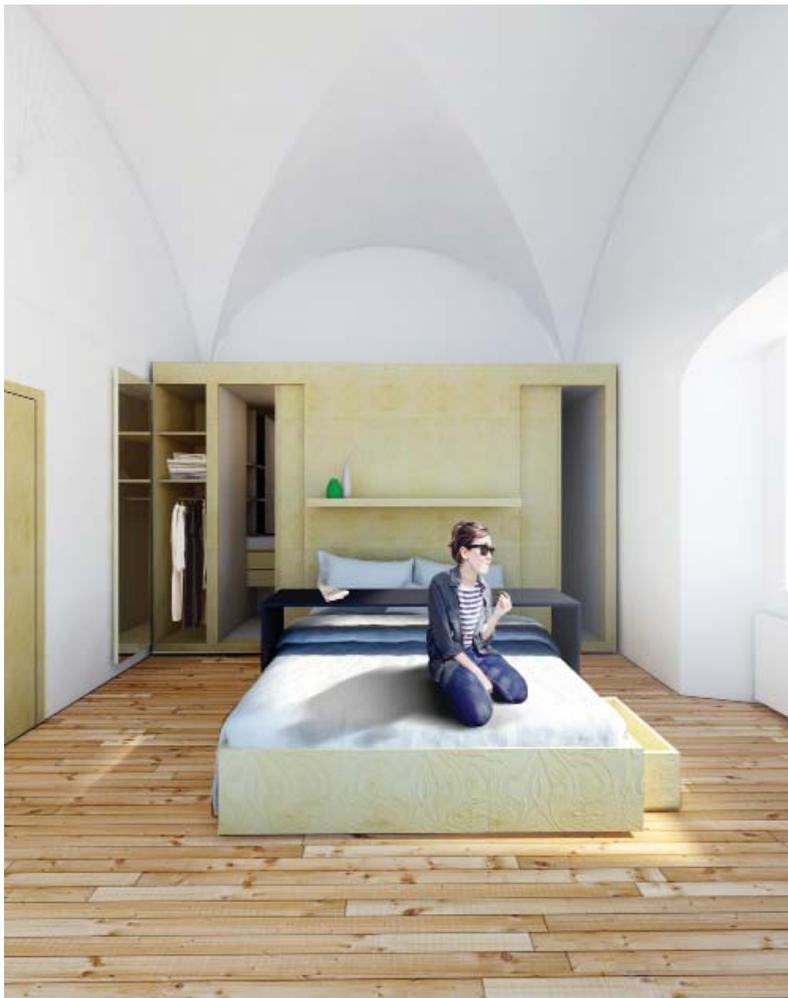
Abb_237: Ansicht eines neuen Doppelzimmers mit Schlaf-/ Sanitärmodul und Schrankerweiterung links. Durch die Schattenfuge setzt sich der Einbau klar vom Bestand ab. Der neue Dielenbelag ist ebenso durch ein schwarzes Fugenband vom Bestand getrennt. Der schiebbare Stahltisch kann als Tisch über dem Bett verwendet werden, oder als Ablage an die Rückwand des Zimmers gestellt werden.

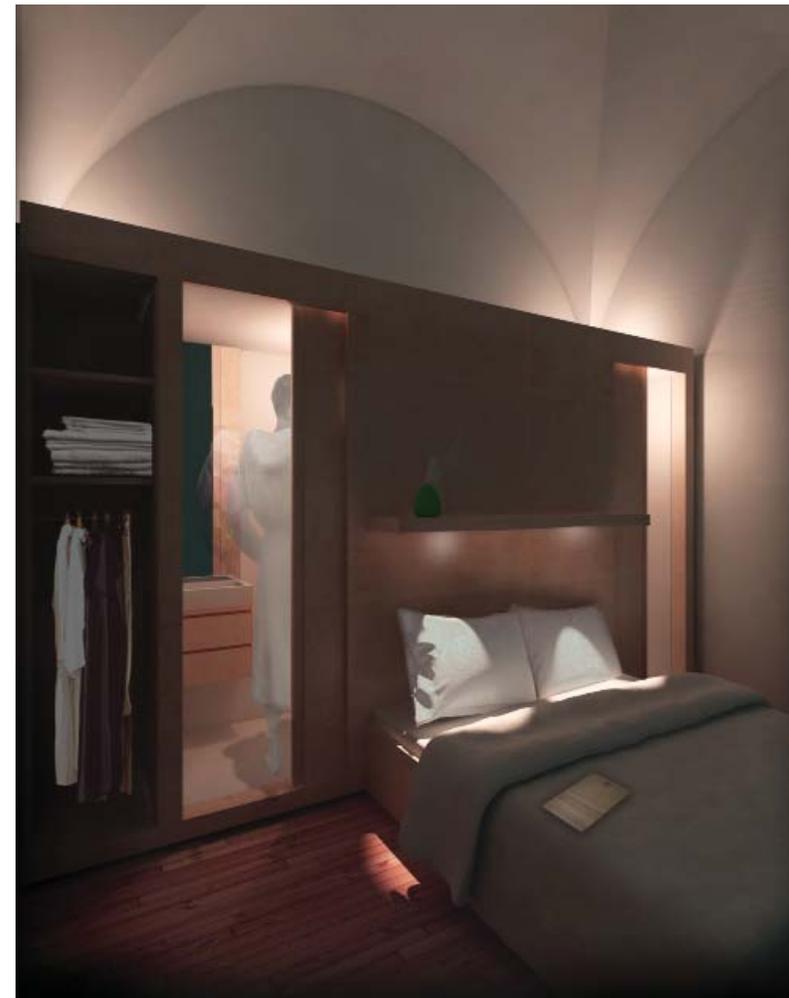
Abb_238: Beleuchtungskonzept mit indirekter Beleuchtung über der Sanbox zur Betonung der Gewölbeansätze sowie Spots unter der Ablage.

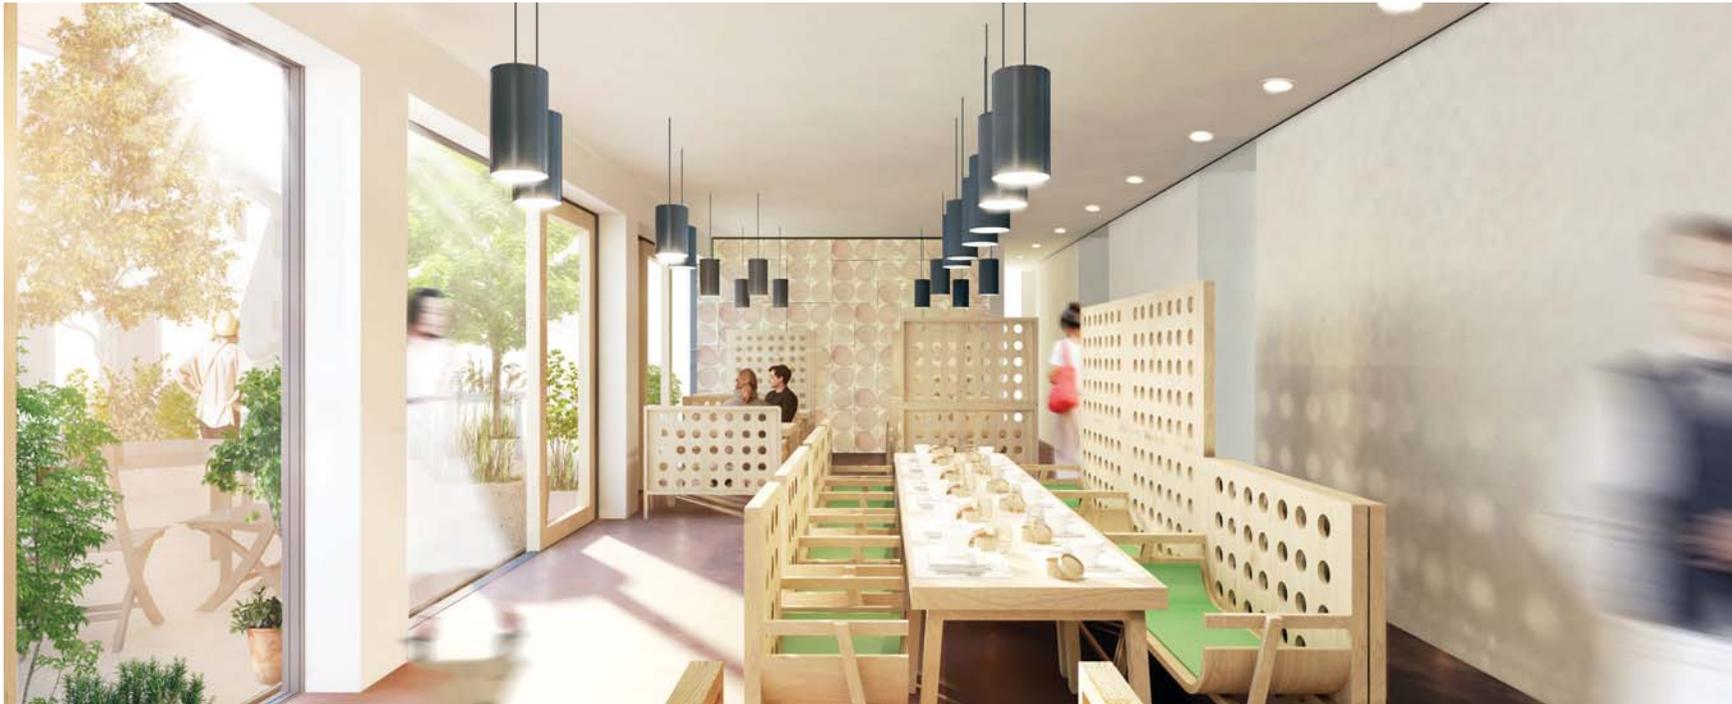
oben: Abb_239: Neues Innenraumkonzept mit flexibler Möblierung

unten: Abb_240: Sanitärbox verfliest mit Schattenfuge abgesetzt

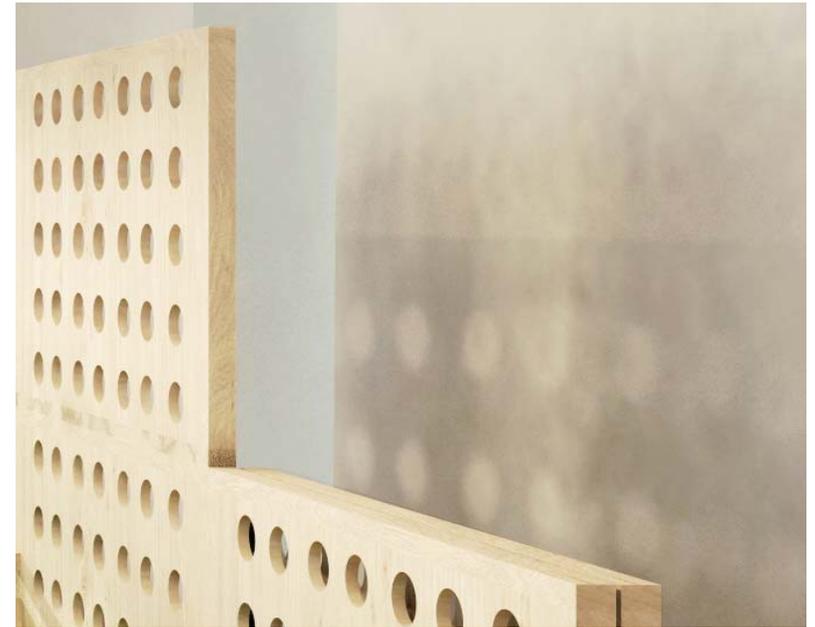
Abb_243: Klappbare Lehne der Bänke als flexible Raumtrenner um Nischen zu bilden

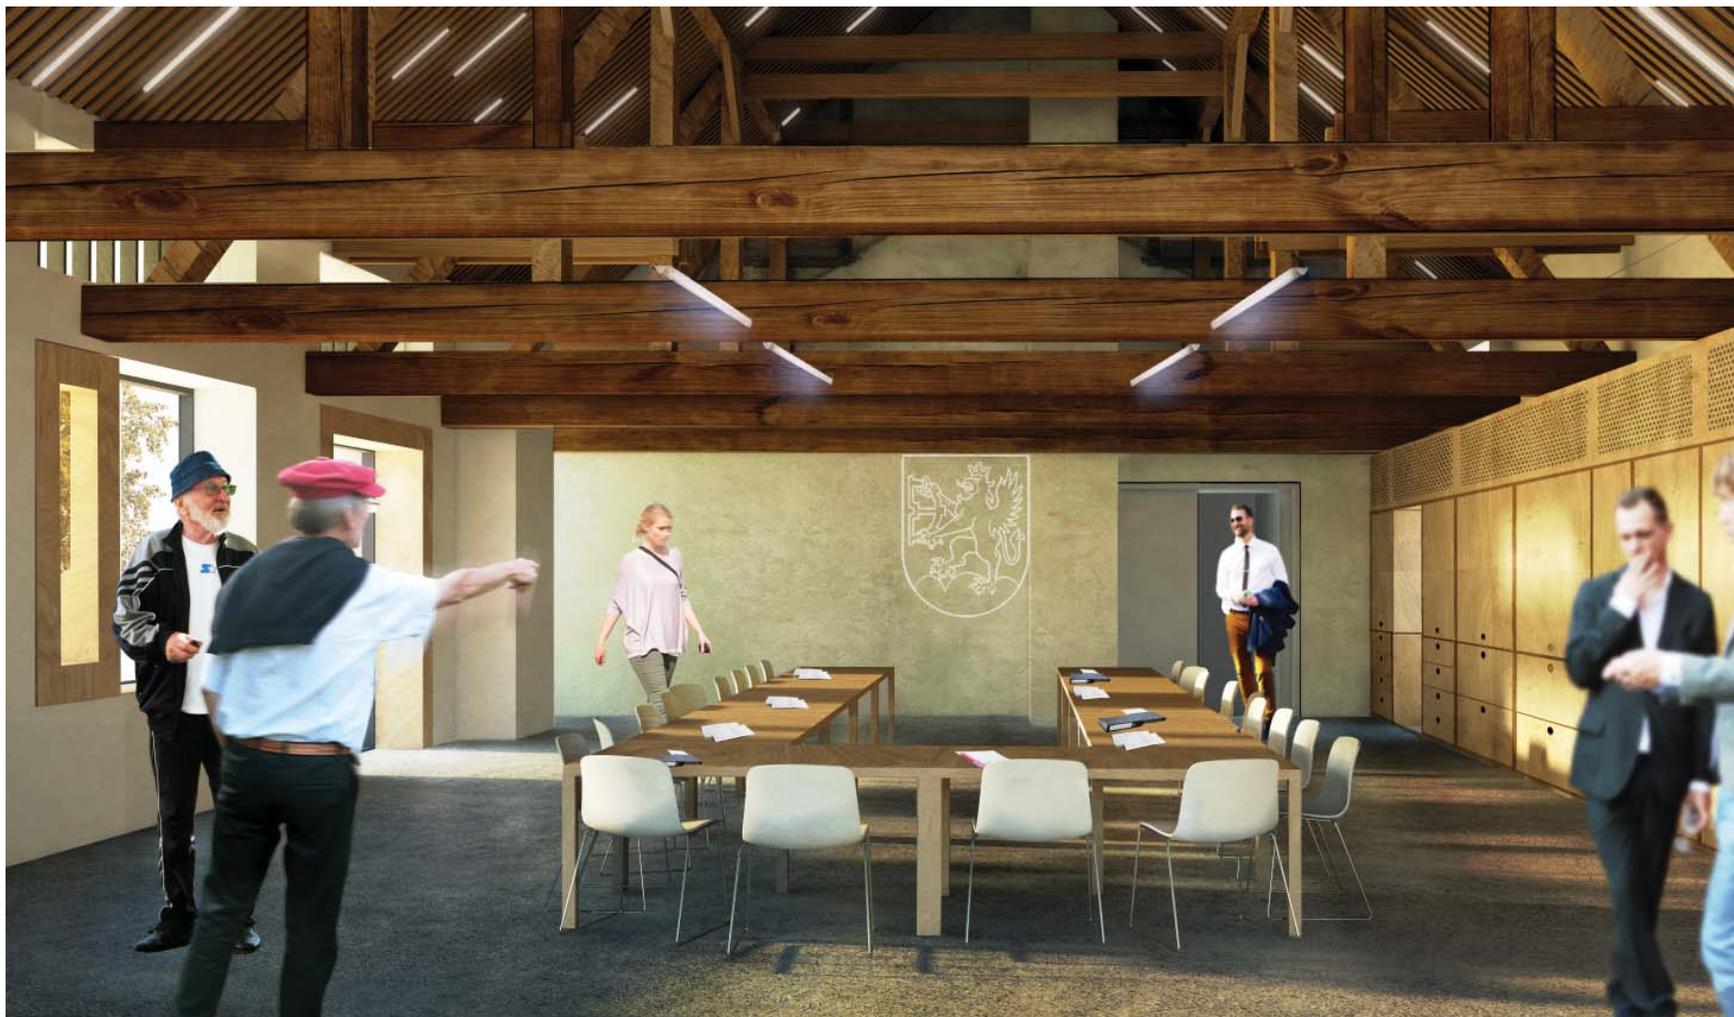
Abb_245: Gemeinderatssitzungssaal in der Remise, kann auch als Veranstaltungsraum vom Gasthaus genutzt werden

Die Remise, als auch der zerstörte Keller samt Abgang sind sowohl in ihrer ursprünglichen Konzeption als Wirtschaftstrakte und auch aufgrund ihres aktuellen Zustandes für Umbauten und zeitgemäße Ausführungen geeignet. Die Dachdeckung der Remise befindet sich in schlechtem Zustand, das Zusammenspiel des Dachstuhl und der Einhängedecke gestaltet sich aufgrund Durchfeuchtung im Auflagerbereich kritisch. Die steilere Dachneigung im Vergleich zur bauzeitlichen Deckung verhindert die natürliche Belichtung der dahinterliegenden Räume des Gasthauses. Die Großflächigkeit, als auch die Gelenksfunktion zum Gasthaus kann hier jedoch genutzt werden.

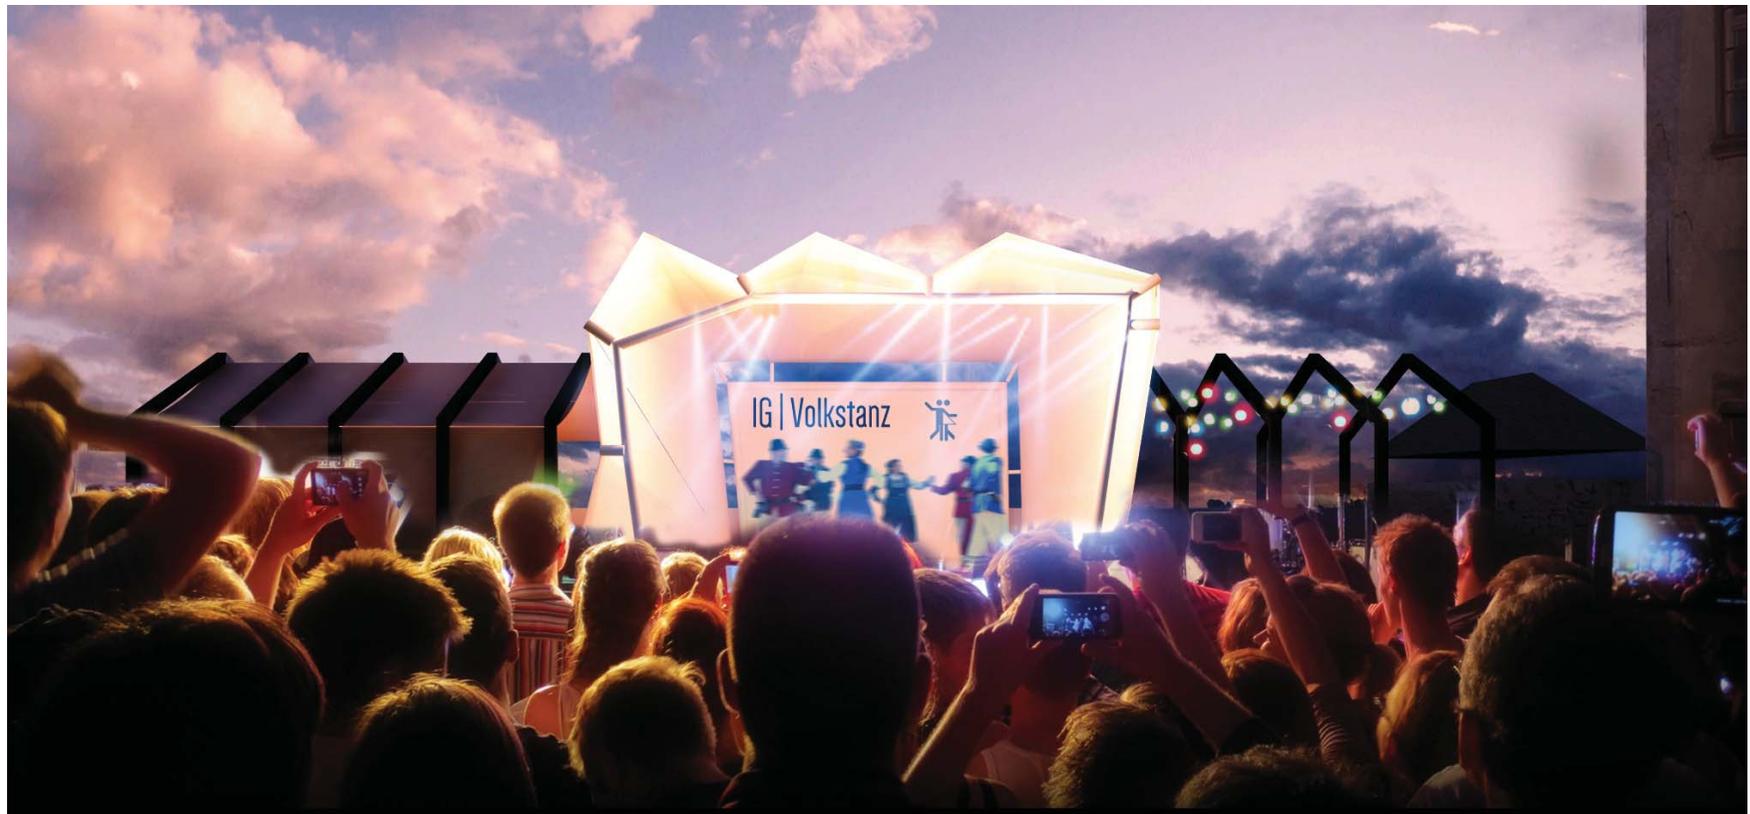
Abb_246: Temporäre Bühne über den eingestürzten Kelleranlagen

Die Nutzung des ehemaligen Krautkellers gestaltet sich angesichts der bereits vorhandenen Gebäudemassen unsicher. Es bestünde die Möglichkeit die notwendige Sicherung und Überbauung zu nutzen um anstatt auf dem Ruinenareal, im Weidhof ein kleines Veranstaltungsgelände mit Freiluftbühne zu schaffen.

Hier würden sich Synergien mit dem Gasthaus und der bereits vorhandenen Infrastruktur des Priorintraktes ergeben. Eine Verhüttelung des Ruinenareals könnte somit verhindert werden. Aufgrund der Unsicherheiten bezüglich der Art und Regelmäßigkeit der Nutzung und der Tatsache das dies den größten sichtbaren Eingriff in die Anlage darstellen würde, folgt nur ein Teaser, der als Diskussionsanstoß dienen soll und die Notwendigkeit der Absturzsicherung und des Witterungsschutzes um eine Nutzung die über den reinen Schutzbau hinausgeht erweitert.
