Diploma Thesis

# Preventive refurbishment options for buildings at risk of surface water

Submitted in satisfaction of the requirements for the degree of  
Diplom-Ingenieur / Diplom-Ingenieurin  
of the TU Wien, Faculty of Civil Engineering

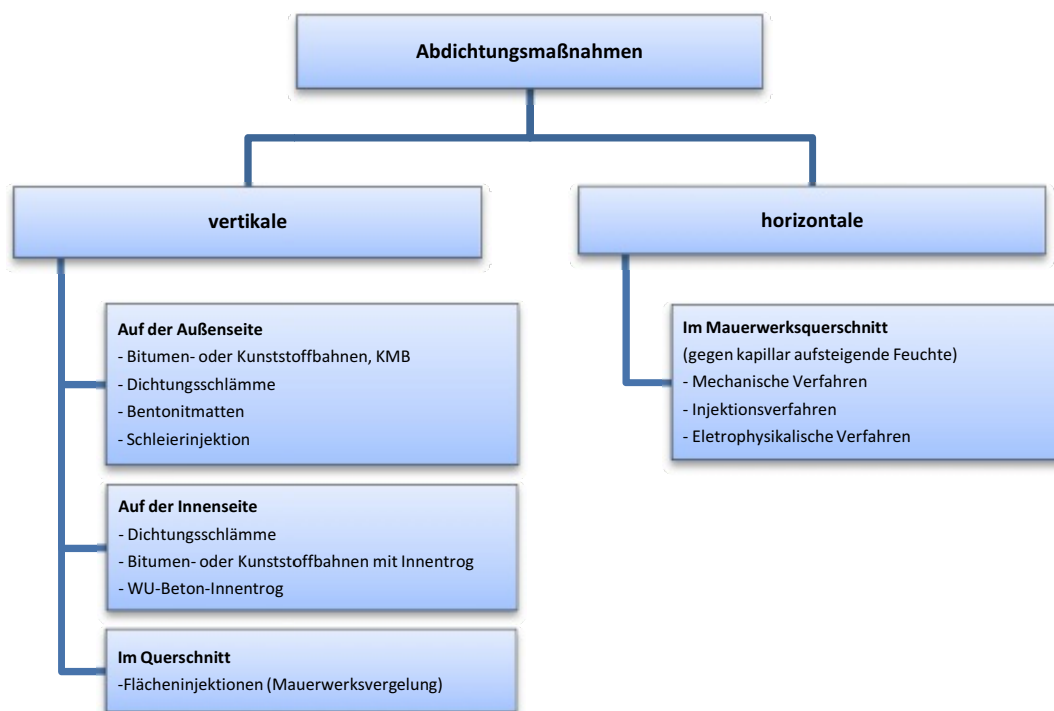
Abbildung 5.1.: Abdichtungsmaßnahmen-Übersicht der Kelleraußenwand [6]

Eine grundlegende Übersicht der Abdichtungsvarianten und -maßnahmen an der Kelleraußenwand zeigt das in Abbildung 5.1 dargestellte Diagramm. Bei den Vertikalabdichtungen ist schnell erkennbar, dass sich einige der Maßnahmen besser für Sanierungen und Instandsetzungen eignen, da diese keine Öffnung der Baugrube voraussetzen, sondern von der Kellerinnenseite aus durchgeführt werden können. Anwendungsgebiete, der in diesem Diagramm aufgelisteten Methoden, sind in den folgenden Unterkapiteln zu finden [6].

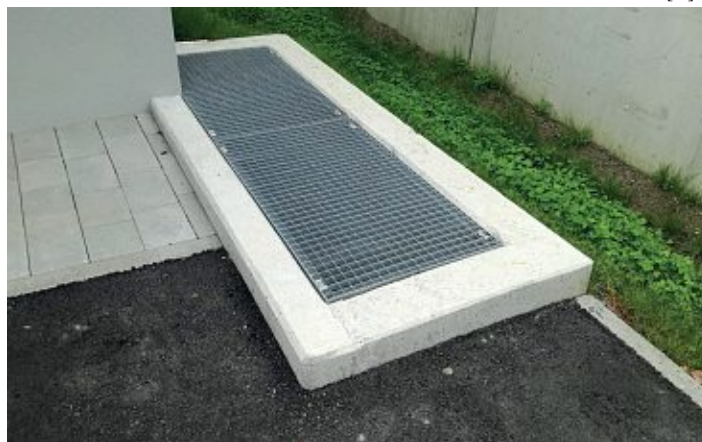
Abbildung 5.5.: Hochgezogener Lichtschachtsockel [5]

Eine gute Sanierungsvariante stellt die des hochgezogenen Lichtschachtes dar. Hierbei wird mit Hilfe von Aufsatzelementen der höchste Punkt des GFK-Schachtes samt dem Gitterrost auf ein gewisses Maß über jenes des Anschlussgeländes hergestellt. Im besten Fall ist das gewählte Niveau über der Rückstauhöhe. Produktdatenblätter von

Sei es die Sanierung eines GFK-Schachtes oder jene eines Betonlichtschachtes, so sieht das Endergebnis des hochgezogenen Lichtschachtsockels in etwa so aus, wie in Abbildung 5.5. Je nachdem in welcher Höhe sich die Rückstauenebene des Gebäudes in Bezug auf das Anschlussgelände befindet, kann jene des hochgezogenen Sockels viel höher ausfallen, als in Abbildung 5.5 dargestellt ist.

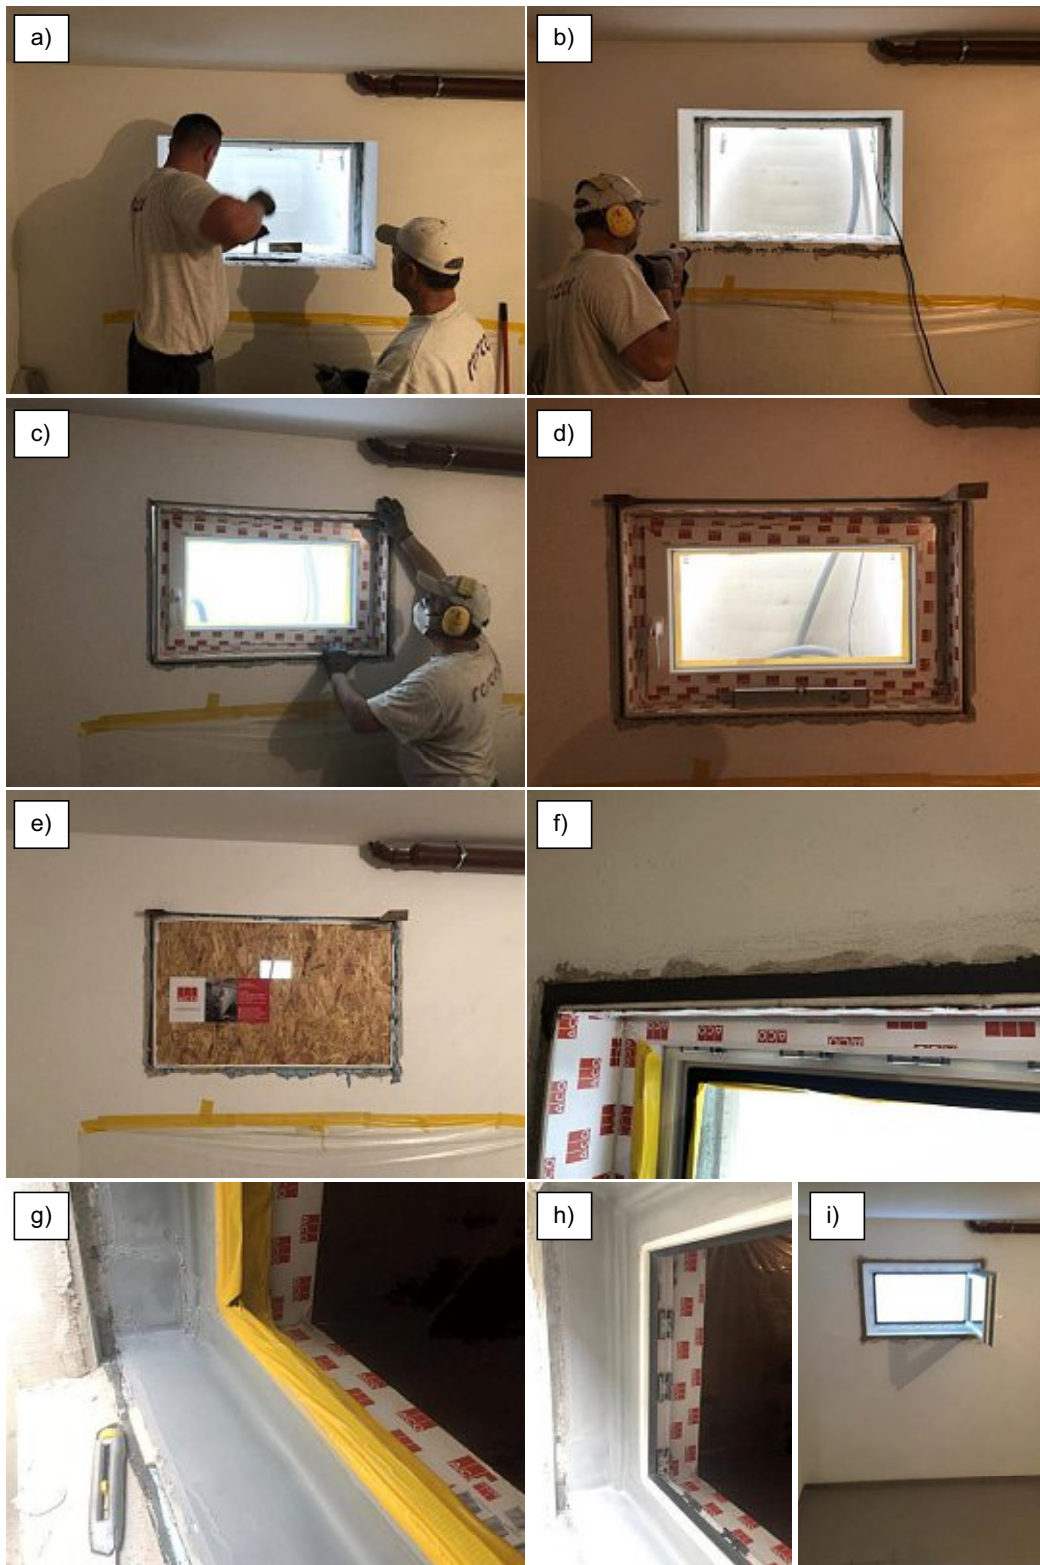
Abbildung 5.10.: Fenstertausch Fa. Rascor [4]

In vielen Bestandsgebäuden, die im 20. Jahrhundert errichtet wurden, sind Kellerfenster minderer Qualität eingebaut worden. Das 2-Glas Kippfenster war damals durchaus ein Standardkellerfenster. Da derartige Fensterausführungsformen kaum Wasserdruck standhalten können, ohne dabei undichte Beschläge zu bekommen, müssen diese in hangwassergefährdeter Lage ersetzt werden [23]. Ein möglicher Ablauf eines Fenstertausches wird in der Fotodokumentation der Fa. Rascor Wien, in Abbildung 5.10, dargestellt [4].

Abbildung 5.10 a zeigt das Auslösen des zu ersetzenden Bestandsfensters aus der Fensterlaibung mit Hilfe von Stemmeisen und Hammer. Beim nächsten Bild (b) wird eine mögliche Anpassung der Durchbruchgröße mit einem Schremmhammer dargestellt. Die Laibungsflanken sind von sämtlichen Verunreinigungen zu befreien und möglichst plan herzustellen. In Abbildung 5.10 c und d wird das Kellerfenster eingesetzt, mit Wasserwaage und Zollstock ausgerichtet und schließlich mit Holzkeilen in richtiger Lage fixiert. Der nächste Schritt (e) ist das Ausschäumen der Laibung mit Montageschaum. Nach der Erhärtung des Schaumes sind die hinterbliebenen Löcher der entfernten Fixierungskeile ebenfalls zu verfüllen. Überstehende erhärtete Schaumreste werden mit einem Cuttermesser entfernt. Je nach Montagevorgaben und Anforderungen an die Lastabtragung, ist das Kellerfenster mit Fensterschrauben oben und unten, sowie seitlich, an der Brüstung zu befestigen. Um einen glatten Anschluss an das Fenster herzustellen, wird die

ausgeschäumte Fuge mit Spezialmörtel geschlossen (f). In Abbildung 5.10 g wird die Abdichtung der Fensterlaibung mit einem TPE-Band, welches in Epoxydharzkleber eingebettet ist, hergestellt. Die nächste Grafik (h) zeigt die fertige Abdichtungsmaßnahme, bevor der Fassadenanschluss und weitere Fassadeninstandsetzungsmaßnahmen getroffen werden. Im letzten Bild (h) der Fenstertausch-Zusammenstellung der Fa. Rascor Wien ist das fertige Fenster vor den Malerarbeiten dargestellt.

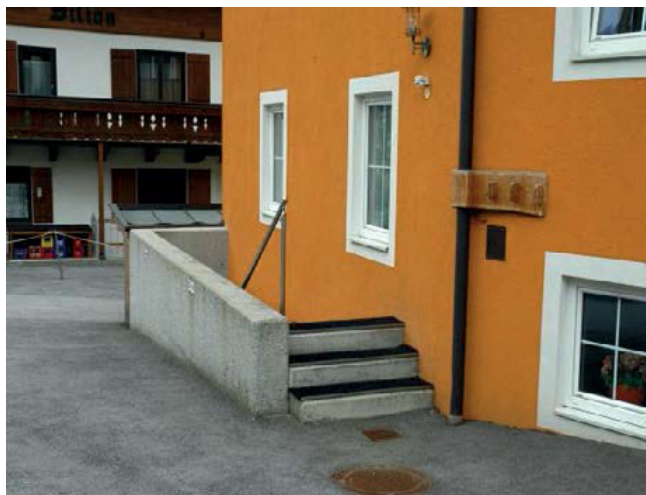
Abbildung 5.11.: Hochgezogener Mauersockel bei Kelleraußentreppe [5]

Eine sehr große Einlaufstelle für Oberflächenwasser bieten Kelleraußentreppen in Hanglage. An diesen Stellen kann sich Wasser bis zu etwa 3 Meter hoch aufstauen, wodurch Standardaußentüren überlastet und aufgebrochen werden [5]. Im Allgemeinen besteht eine große Personengefährdung in unmittelbarer Nähe von Kellertüren, Toren und Fenstern, welche unter Wasserdruck stehen. Das Versagen dieser kündigt sich meist nicht lange an, sondern tritt ruckartig in kürzester Zeit ein [20]. Ohne an der Kelleraußentür Sanierungsmaßnahmen durchführen zu müssen, kann diese potentielle Wassereintrittsstelle, wie zuvor schon im Kapitel 5.2.2 bei Lichtschächten erklärt, mit einer hochgezogenen Sockelausbildung gesichert werden. Eine repräsentative Darstellung für das Ergebnis einer gelungenen Sanierung zeigt Abbildung 5.11. Hier wird die hintere und seitliche Angriffsflanke des Oberflächenwassers der Straße mit einem Betonsockel gesichert. Die Sockelausbildung der Frontseite wird mit 3 Stufen einer Stiege, welche von einem normalen Treppenabgang gefolgt werden, nach oben ausgebildet [5].

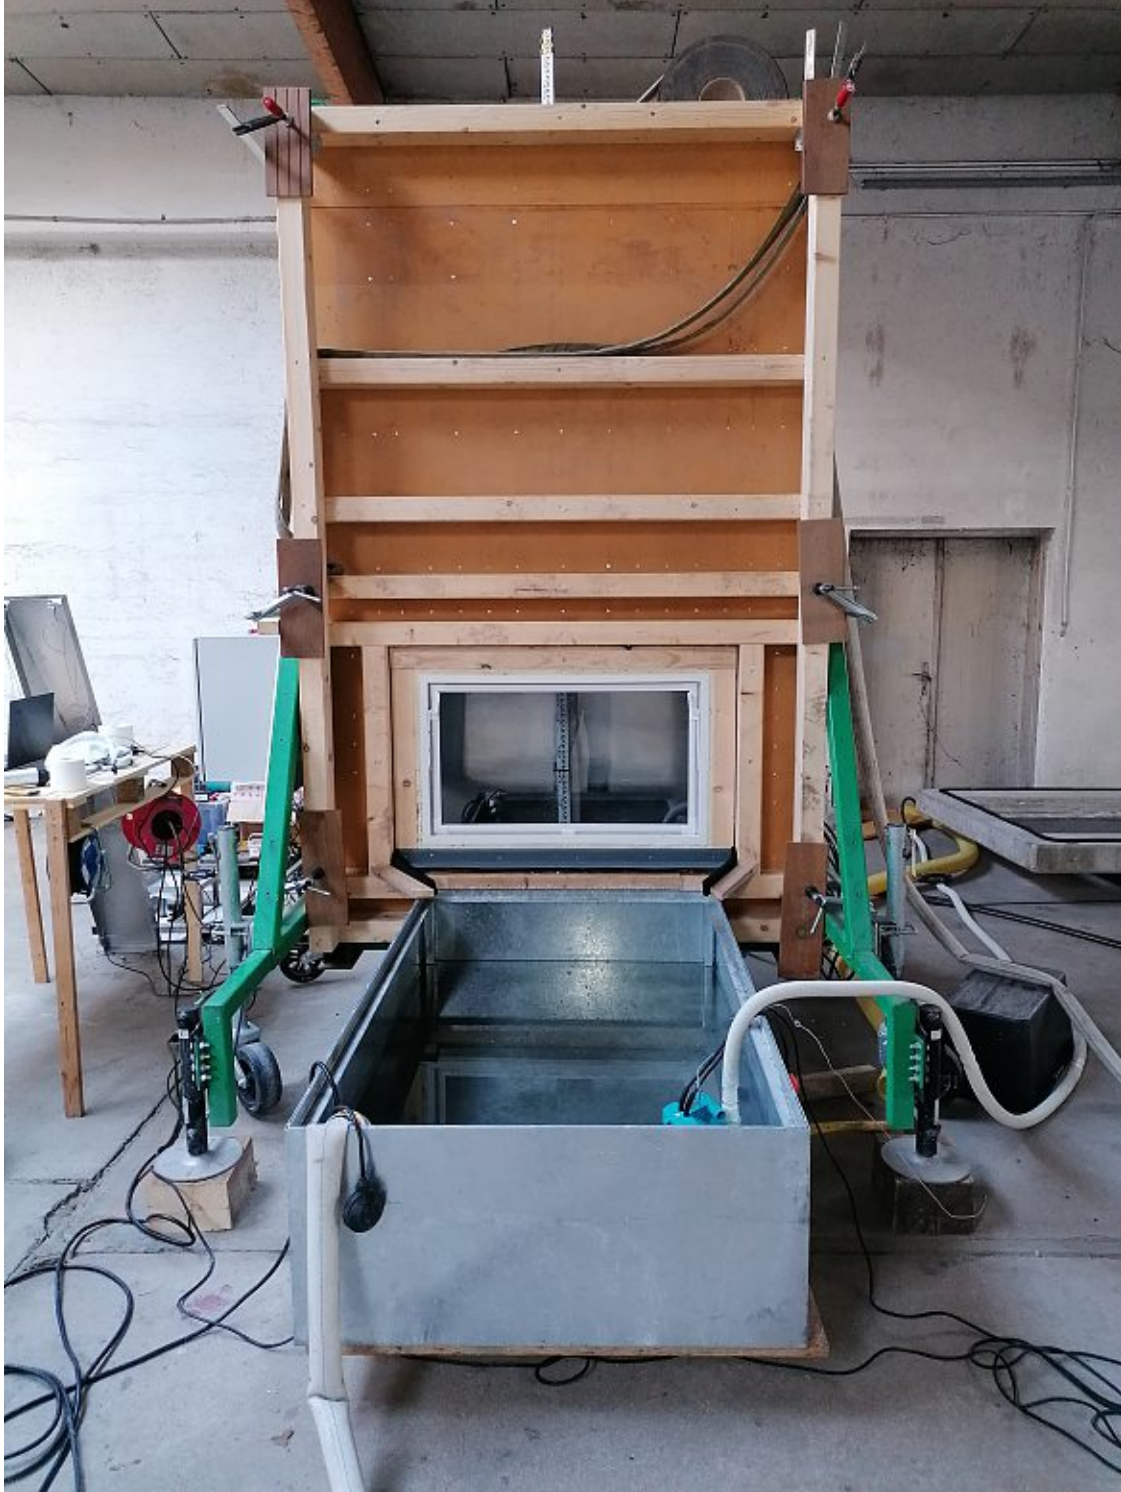
Abbildung 8.1.: Einstauversuchsrahmen

Abbildung 8.1 zeigt ein Foto des Einstauversuchsrahmens von vorne. Der Versuchsrahmen besteht aus einem Fahrgestell mit einem stabilisierenden Stahlrahmen (grün lackiertes Gestell) und einer senkrecht aufgesetzten wasserdichten Blechwanne, die in gewissen Abständen an der Rückseite mit Stahlrahmen ausgesteift ist. Das Fahrgestell wird zur Versuchsdurchführung entlastet und auf die vorgesehenen Stahlfüße gestellt. Als abschließendes Element an der Vorderseite des Stahlgestells mit Blechwanne wird im Normalfall (ift-Prüfrichtlinie) ein Beton- oder Stahlrahmen herangezogen, in dem das Fenster oder die Tür eingebaut werden kann. Da in der Prüfhalle kein Protalkran, sondern lediglich ein Stapler, zur Verfügung steht und der Ein- bzw. Ausbau bei einem Betonrahmen mit einem deutlichen Mehraufwand verbunden ist, wurde auf einen Holzrahmen ausgewichen. Die Holzschalung, in die das Kellerfenster eingesetzt wird dient als dichte Vorderseite für die Blechwanne. Um die Kontaktstelle zwischen Blechwanne und Holzschalung wasserdicht herzustellen, wird ein komprimierbares Elastomerdichtband in die am Stahlgestell angebrachten Einbettungsschiene, welche in den Ecken abgerundet ist, angebracht. Durch das Anpressen der Holzschalung an den Stahlrahmen dichtet das in einem durchgehende Elastomerdichtband vollständig ab.

Der Versuchsrahmen ist außerdem mit einigen technischen Einrichtungen ausgestattet. Unten an der Rückseite der Wanne befindet sich ein Einlass für die Befüllung, der über einen D-Schlauch (25 Millimeter Innendurchmesser) beschickt wird. Mittels eines Durchflussmessgeräts, welches über ein Computerprogramm gesteuert wird, kann die genaue Wasserfördermenge ermittelt werden. Diese Gerätschaft enthält außerdem ein Ventil, das die Dosierung regelt und bei Bedarf die Wasserförderung stoppt. Zusätzlich ist

in unmittelbarer Nähe des Einlasses eine Druckmessdose angebracht, die den genauen Wasserpegelstand am Monitor ausgibt.

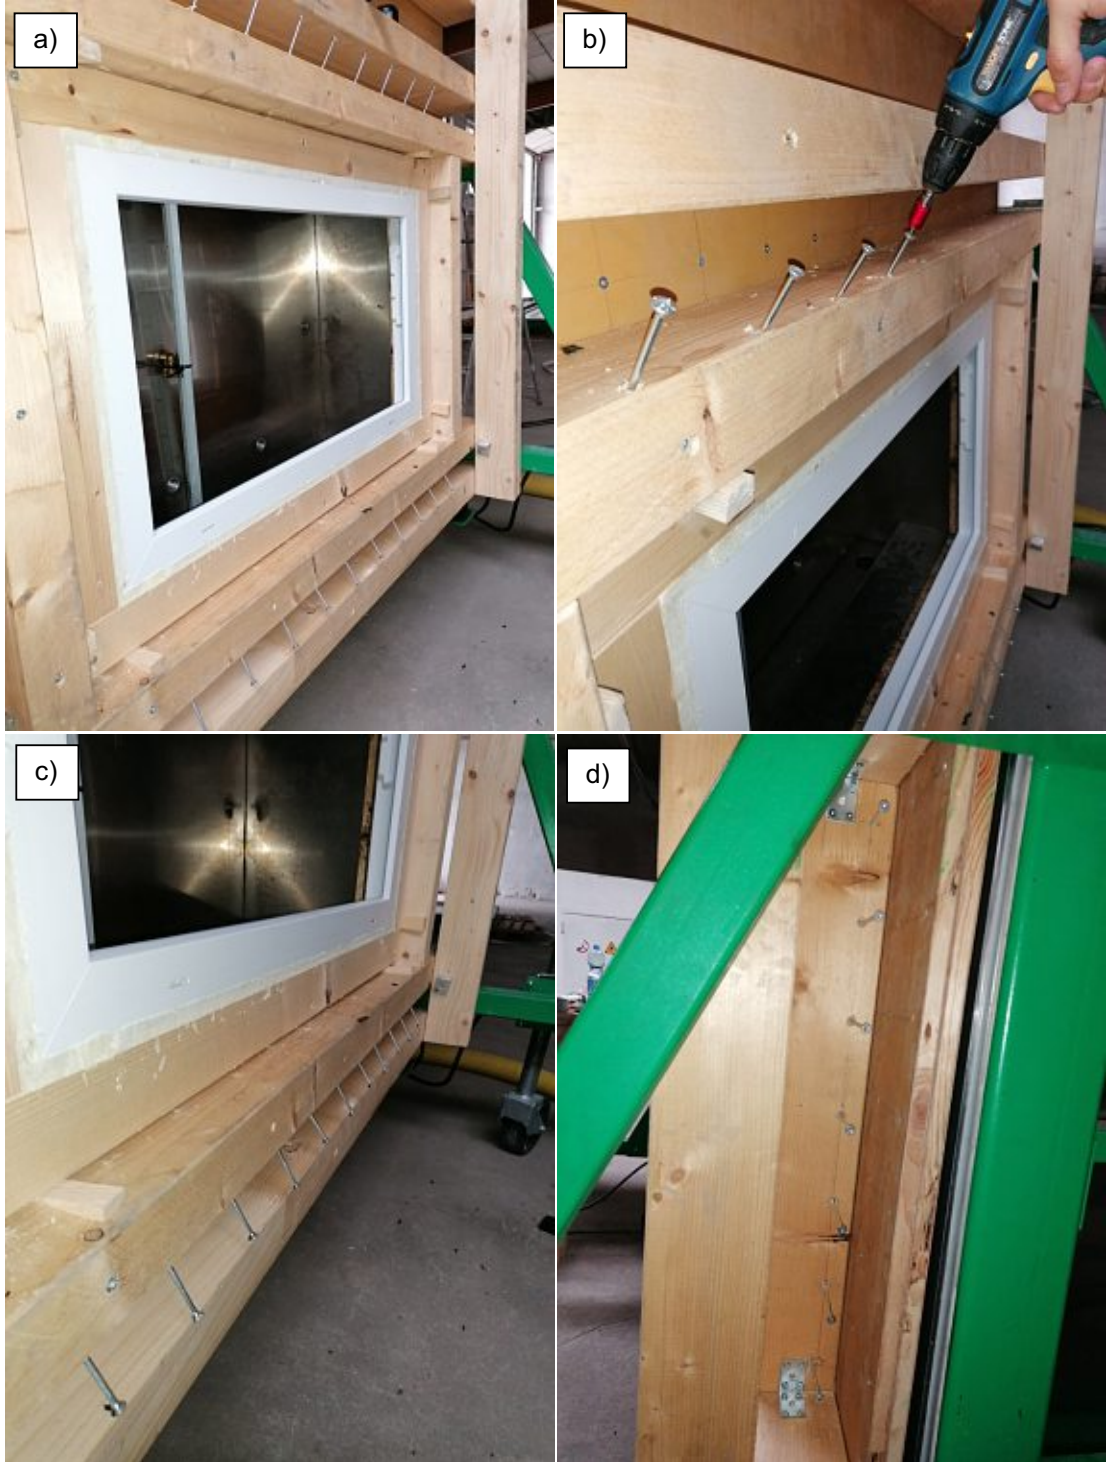
Abbildung 8.3.: Fenstermontage im Versuchsrahmen

Wie in Abbildung 8.3 a bis d auf Seite 92 dargestellt, werden die vorgefertigten Elemente (Fenstereinsatz-Holzrahmen mit eingeschäumtem Fenster) in den Montage-Holzrahmen mit Holzkeilen zentrisch eingekeilt und mit 6 x 120 Millimeter Schrauben, die durch den Montageholzrahmen in den Fenstereinsatz-Holzrahmen eingebohrt werden, montiert. Mit Hilfe der Einkeilung wird zusätzlich zur Ausrichtung des Einselementes auch das Anpressen an die Schalplatte erreicht, um die Dimension des Spaltes zwischen den beiden Komponenten möglichst klein zu halten. Damit der dünne Fenstereinsatz-Holzrahmen bzw. die Schrauben die einwirkenden Lasten aufnehmen können und die Durchbiegungen des Fenstereinsatz-Holzrahmens minimiert werden, wird ein enger Schraubenabstand von etwa 12 Zentimeter gewählt. Abbildung 8.3 d zeigt, dass die seitlichen Schrauben gerade eingebohrt werden können. Jene an der Ober- und Unterseite des vorgefertigten Elements müssen schräg eingeschraubt werden, da die darüber- bzw. darunterliegenden Querriegel aufgrund der Lastabtragung sehr eng gesetzt sind (Abbildung 8.3 b & c). Die konstruktive Montage mittels Schrauben ermöglicht das einfache Austauschen der vorgefertigten Fensterelemente ohne dabei die Holzkonstruktion vom Stahlrahmen abheben zu müssen. Bevor jedoch der Versuch begonnen werden kann, muss die Innenabdichtung mittels Fensteranschlussfolie hergestellt werden. Dazu wird das Kippfenster aus den Kunststoff-Führungsschienen ausgehängt und herausgehoben. Da zwischen Holzschalplatte und Blechwanne etwa 40 Zentimeter Platz sind, kann die Abdichtung hergestellt werden, indem sich eine Person in die Wanne setzt.

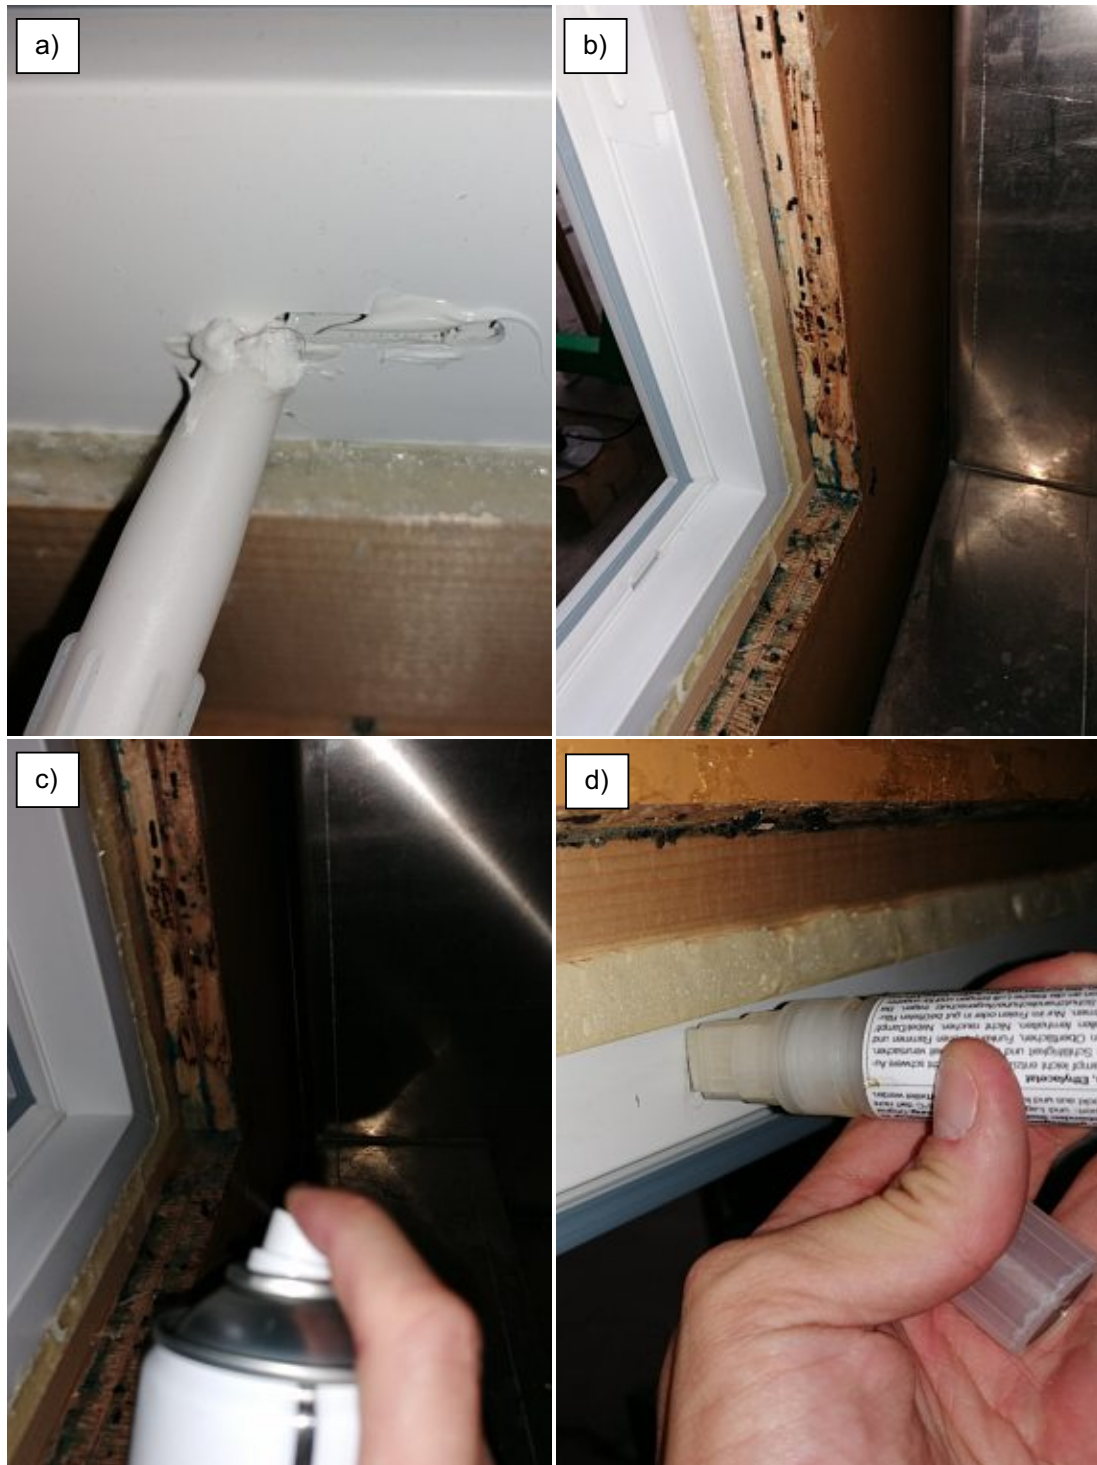
Abbildung 8.4.: Vorbereitungsarbeiten für Folienabdichtung

Abbildung 8.4 auf Seite 93 zeigt einige Vorbereitungsarbeiten für das Kleben der Fensteranschlussfolie und die Durchführung des Versuches. Im Bild a werden die Lüftungsschlitze, welche sich am unteren Rahmen jeweils etwa 15 cm von den Ecken entfernt befinden, mit Silikon verschlossen. Damit wird erreicht, dass die Versuche sich lediglich auf die Wasserverluste der Gummidichtung konzentrieren, jedoch nicht auf jene eines vorgefertigten Loches im Fenster. Abbildung b zeigt das mit der Fensteranschlussfolie abzudichtende Fenster vom Wanninnen des Versuchsstandes. Hier ist der feine Spalt zwischen dem Fenstereinsatz-Rahmen und der äußeren Schalttafel zu erkennen. Um einen völlig dichten Fensteranschluss herzustellen, werden der Spalt und die Ausschäumung mit der Fensteranschlussfolie überklebt. Bevor die Abdichtungsklebung erfolgt, werden alle

Oberflächen von Schmutz und Staub befreit. Um die Haftung für die Klebung der Folie an Fenster und Schalttafel zu verbessern, wird Primer mit Hilfe einer Spraydose (Bild c) und mit einem Primerstift (Bild d) aufgebracht. Nach der Trocknung des flüssigen Primers, ist die Oberfläche für die Klebung optimal vorbereitet.

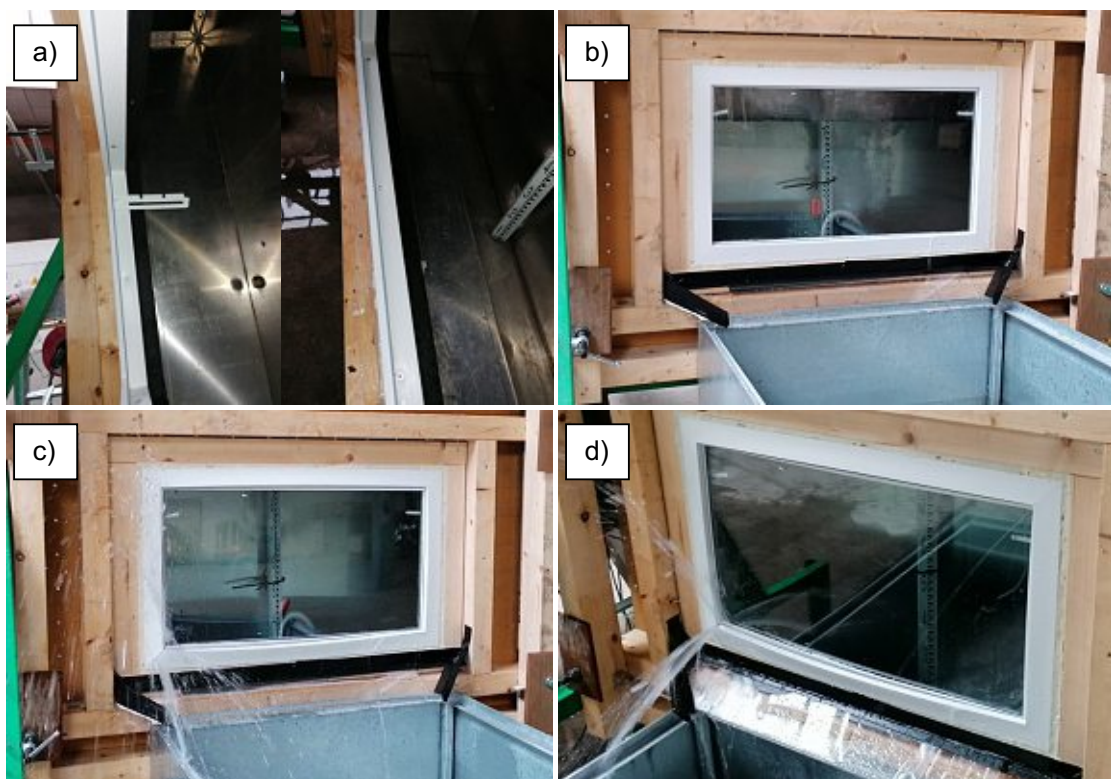
Abbildung 8.10.: Versuch 14.10.2020

Ziel des Versuches am 14.10.2020 war es, die Versagensformen des Kellerfensters bei verkehrtem Einbau zu untersuchen. Grundsätzlich wird der Versuchsaufbau gleich durchgeführt, wie jener vom 07.10.2020. In Ergänzung dazu wird der Fensterblendrahmen am Fenstereinsatz-Holzrahmen verschraubt, um mögliche Versagensformen wie das Abscheren bzw. Versagen der eingeschäumten Fuge zu verhindern (Abbildung 8.10 a). Abbildung 8.10 b zeigt das verkehrt verbaute Fenster während der Befüllung.

Bis zu Wasserständen von 1,05 Meter über der Druckmessdose, was einen Pegel von 0,87 Meter über der Fensterunterkante entspricht, waren nur geringe Wasserverluste zu verzeichnen. Lediglich an den Ecken der Glaseinfassung, welche mit einer Gummidichtung umschlossen ist konnten kleine Wassermengen entweichen. Die Verluste dieser Schwachstellen wurden mit steigender Wasserdruckhöhe immer mehr, bis bei etwa 1,05 Meter über der Fensterunterkante an allen 4 Ecken das Wasser in einem Bogen wegspritzte. Akustisch war bemerkbar, dass sich der Rahmen des Fensters infolge des steigenden Wasserdruckes immer mehr verspannte. Die Durchbiegungen in Glasmitte und mittig am Plastikprofil des unteren Blendrahmens waren mit freiem Auge gut erkennbar. Beim Wasserstand von 1,42 Meter über der Fensterunterkante versagte plötzlich das linke Eck des Blendrahmens. Zuzufolge des enormen Wasserdruckes löste sich die Kunststoffverschweißung des Blendrahmens im Eck, was eine Leckage mit einer Austrittsmenge von etwa 80 Liter Wasser pro Minute verursachte (Abbildung 8.10 c). Anhand von Abbildung 8.10 d kann gut erkannt werden, wie die äußerste Nase des Blendrahmens vom resultierenden Wasserdruck nach außen gedrückt wird. Der Versuch wurde nach diesem Teilversagen abgebrochen. Bei größeren Wasserzuflussmengen und daraus steigendem Wasserpegel wäre mit dem Glasbruch, sprich einem globalen Versagen, zu rechnen.

Anhand der Versuche vom 07. und 14.10.2020 konnten durch die um 180° gedrehte Einbauweise weitere Erkenntnisse über das Dicht- und Bruchverhalten gezogen werden. Da, beim verkehrten Einbau des Kellerfensters, sich der Flügelrahmen durch das aufstau-
