Diplomarbeit

Synagogen des Mittelalters und der frühen Neuzeit im Raum Niederösterreich

Virtuelle Rekonstruktion der Synagogen von Oberwaltersdorf und Ebenfurth

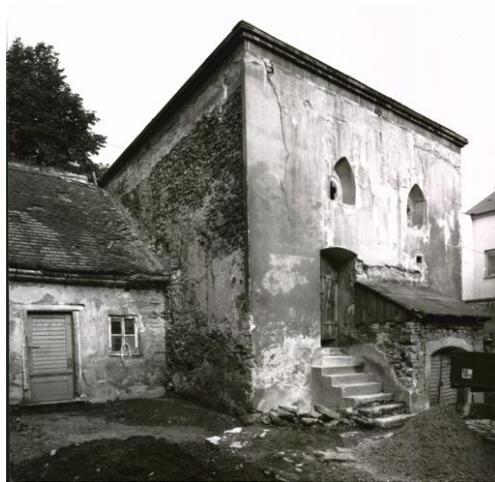
Abb. 9: mittelalterliche Synagoge Bruck/Leitha 1981

Lage, Grundrissabmessungen, Portal, Fensteröffnungen, Gewölbe und Dach können für die Rekonstruktion herangezogen werden, da diese Elemente zum Teil noch erhalten sind, bzw. von Andrea Sonnleitner in ihrer Arbeit rekonstruiert wurden.

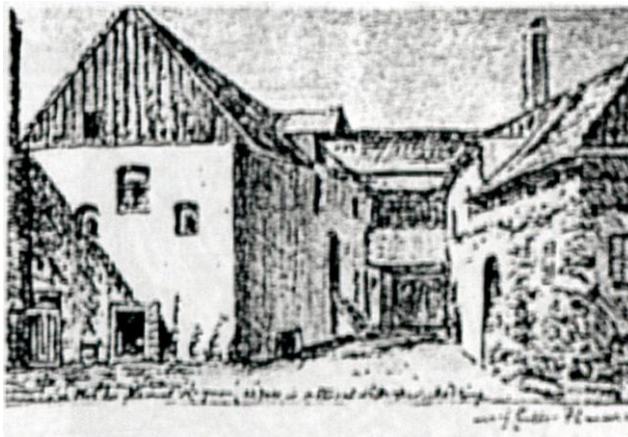
Abb. 11: mittelalterliche Synagoge Mödling, Nordansicht, Zeichnung von F. Kutschera nach E. Hütter

Aus einer von Simon Paulus angefertigten Rekonstruktion erlangt man Informationen über den Grundriss, und das Gewölbe. Ein wichtiges Originalbauteil blieb zum Glück erhalten. Die Eingangstür wurde im Rathaus als Eingangstür zum Stadtarchiv verwendet und ist heute im Museum von Mödling zu sehen.

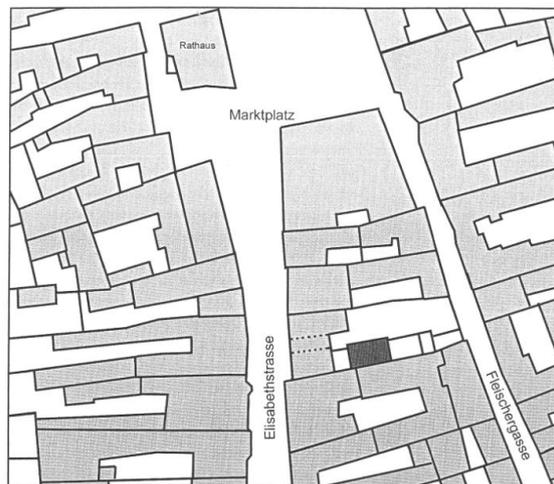
Abb. 17 li.: Lageplan Synagoge Mödling

Die Orientierung des zumeist rechtwinkligen Objektes ist auf die Ostung zurückzuführen, da die Wand mit dem Thoraschrein Richtung Jerusalem, also nach Osten gerichtet war. Diese Ostung kann aber bis zu 25° Grad abweichen, welches an unterschiedlichen Ostungsmethoden bzw. den Zeitpunkten der Ostung liegen kann. Auch kann dies durch die städtebauliche Situation begründet sein.³¹

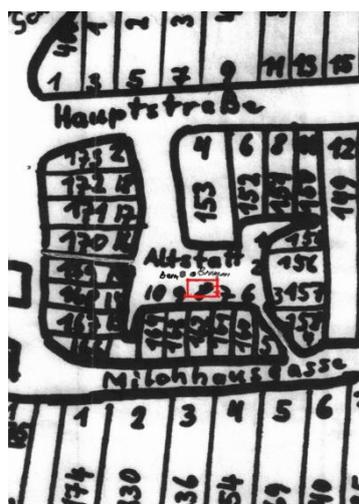
Abb. 19 re.: Lageplan Synagoge Korneuburg

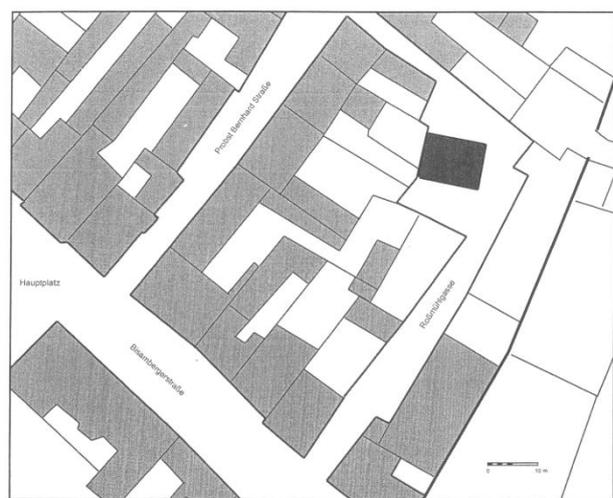
Abb. 20 li.: Lageplan Synagoge Bockfließ

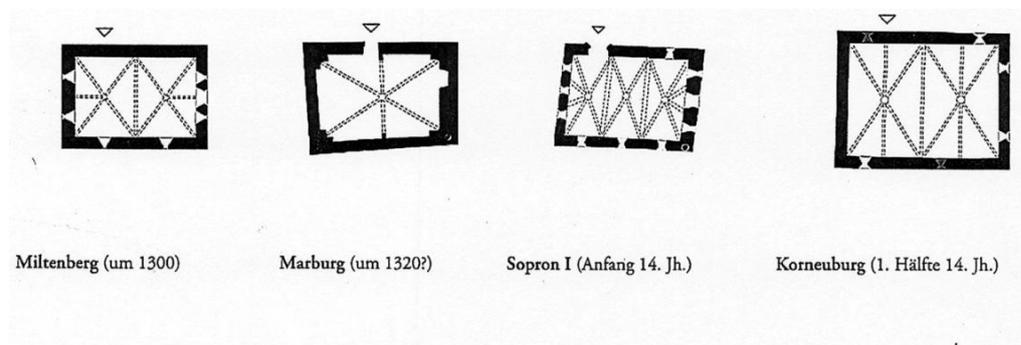
Abb. 21:
Grundrissdarstellungen
mittelalterlicher
Synagogen von S.
Paulus

Bei allen angeführten Referenzobjekten handelt es sich um den Saaltyp, da er für dieses Gebiet und den vorherrschenden Gemeindegrößen üblich war. Abb. 21 und 22 von Simon Paulus veranschaulichen Grundriss- und Gewölbevarianten der Saalbauten.

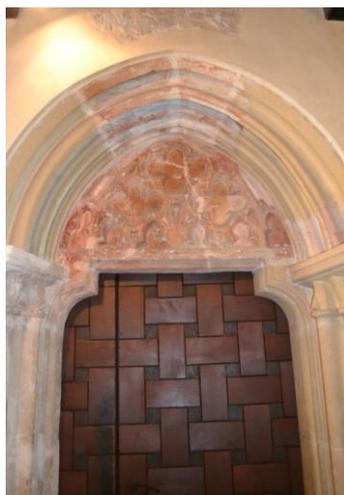
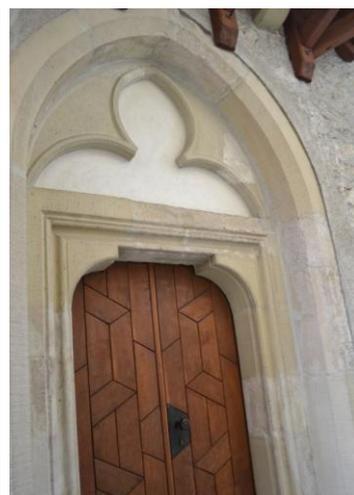
Abb. 24 mi.:
Eingangsportal
Gemeindesynagoge
Sopron

Abb. 25 re.:
Eingangsportal
Privatsynagoge Sopron

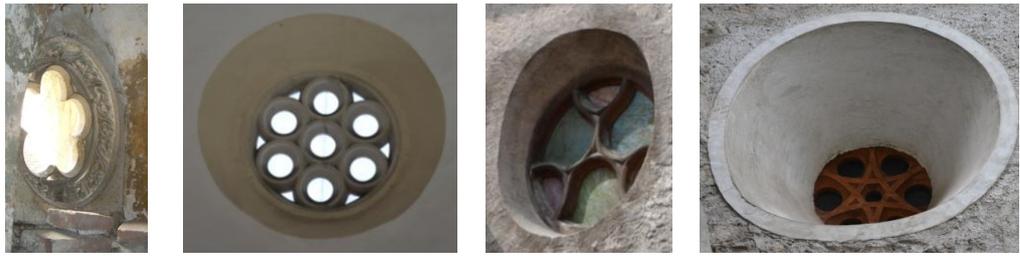
Abb. 31 von li. nach re.:
Rundfenster Synagoge
Bruck an der Leitha,
Maribor, Privatsynagoge
und Gemeindesynagoge
von Sopron

Wie anhand von den Beispielen von Maribor und Sopron zu sehen ist befindet sich in der Mitte der Ostwand, über dem Thoraschrein ein Rundfenster. Dieses wird von zwei Lanzettfenster flankiert und bildet somit eine Dreiergruppe. In Bruck an der Leitha dürfte dies aufgrund des fünfstrahligen Gewölbes nicht möglich gewesen sein. Hier wurde die als Fünfpass ausgeführte Rosette in den Spitzgiebel der beiden Maßwerkfenster Richtung Osten eingesetzt. Ein weiteres wichtiges Gestaltungselement bildet der nachfolgend beschriebene Thoraschrein, sowie auch Nischen zur Unterbringung von diversen Gegenständen. Anfänglich wurde der Thoraschrein noch in die architektonische Gestaltung der Ostwand mit eingebunden. Sopron und Korneuburg zeigen jedoch, dass er als eigenständiges Element betrachtet wurde.⁴⁵

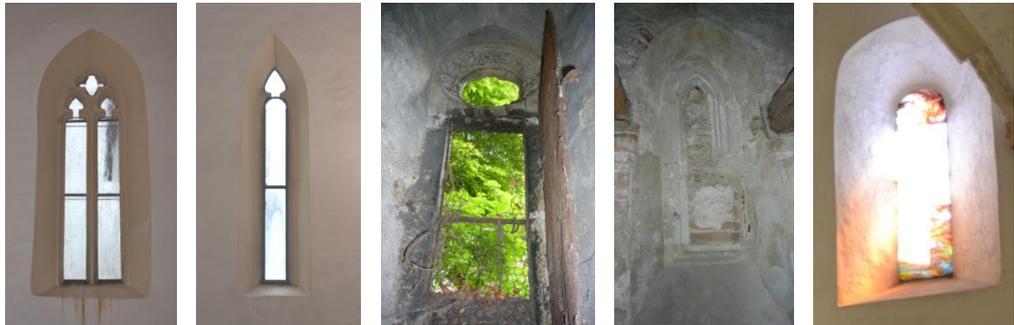
Abb. 32 von li. nach re.:
Synagogenfenster, 1
und 2 Maribor, 3 und 4
Bruck an der Leitha, 5
Gemeindesynagoge
Sopron

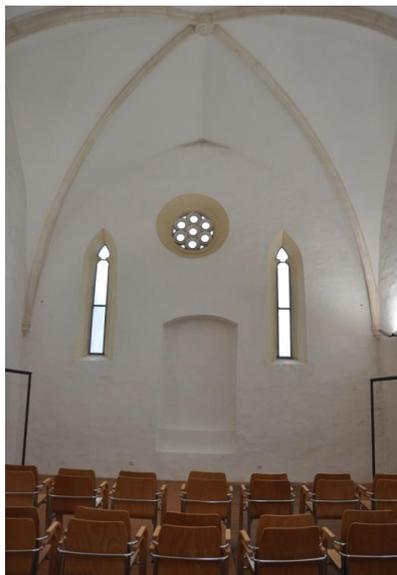
Abb. 37 li.: Ostwand mittelalterlicher Synagoge Maribor

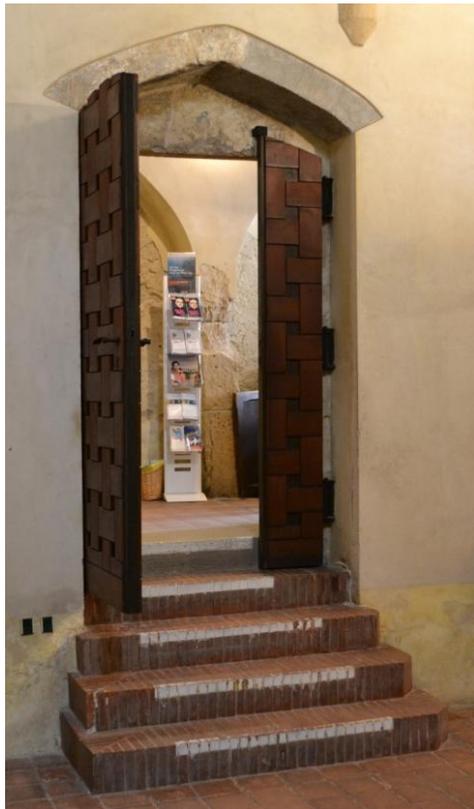
Abb. 39 li.: Eingang mit Stufen zu abgesenktem Bodenniveau Gemeindesynagoge Sopron

Wo keine tiefer gelegtes Bodenniveau durchführbar war, „ ...wird entweder die Stelle vor dem Aron, wo der Vorbeter beim Gebet steht, um wenige Zentimeter vertieft, oder es werden einige Stufen zuerst nach der Türe hoch und dann wieder nach unten geführt.“⁴⁷ In der Gemeindesynagoge von Sopron ist solch ein tiefergelegtes Bodenniveau zu sehen. Am Beispiel von Maribor wird gezeigt, dass diese zuvor genannten Stufen auch direkt bei der Schwelle des Einganges liegen können.

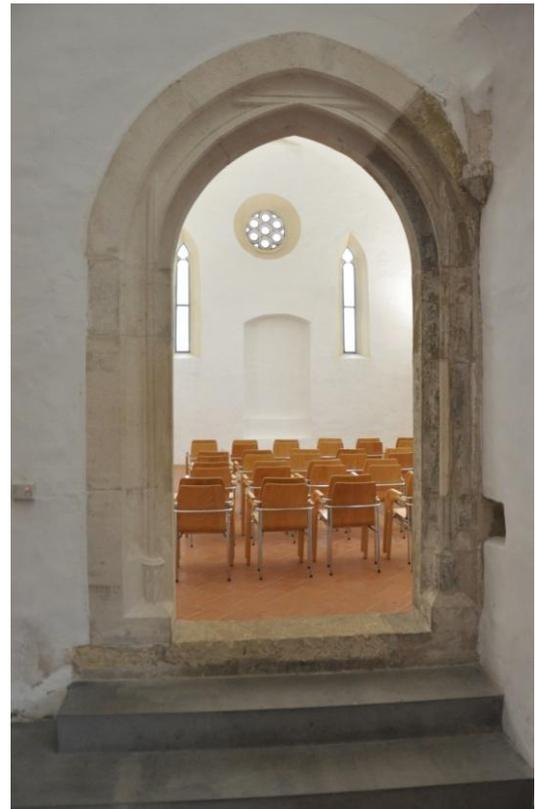
Abb. 40 re.: Eingang mit Schwelle Synagoge Maribor

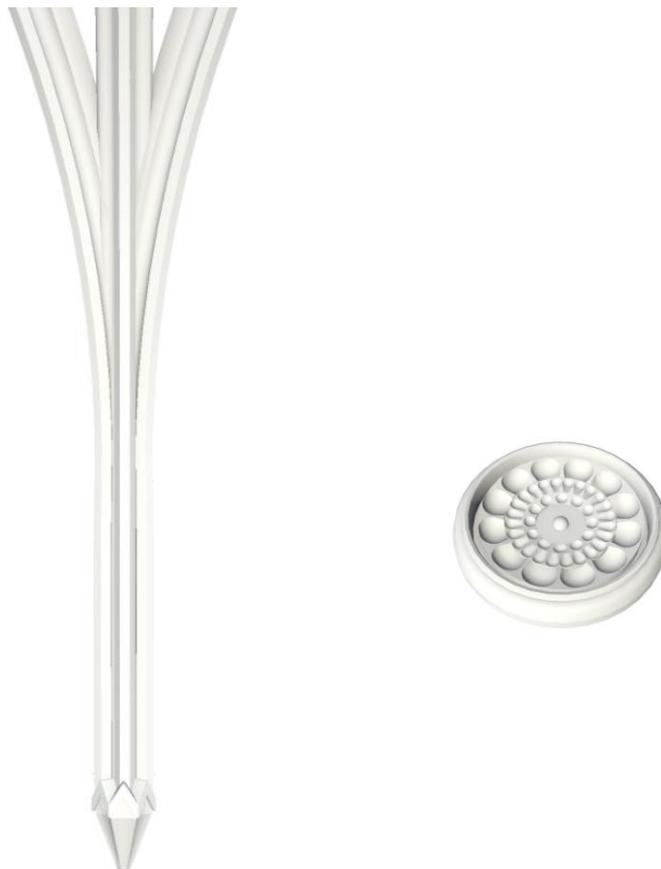
Abb. 41 re.: Virtuelle Rekonstruktion der Gewölberippe mit Konsole von Bruck an der Leitha

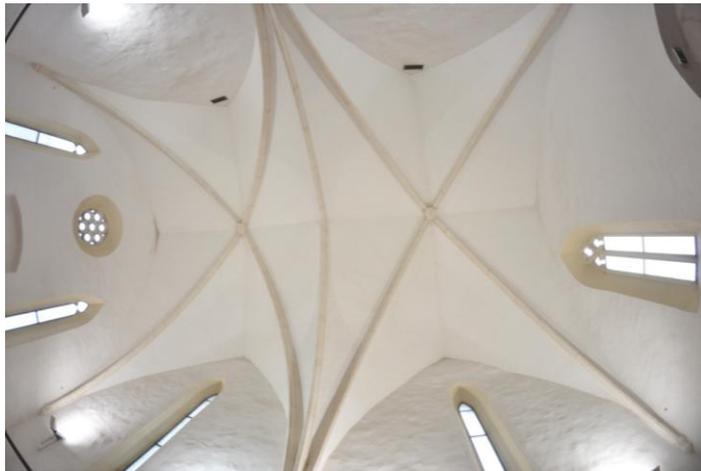
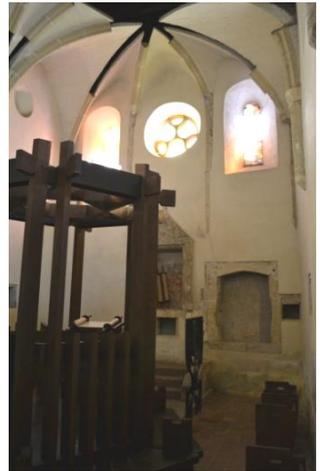
Abb. 43 li.: Gewölbe
Synagoge Maribor

Die Privatsynagoge von Sopron, jene in Mödling und die Rekonstruktion von Maribor weisen ein vierteiliges, zweijochiges Kreuzrippengewölbe auf. In Maribor mündet dieses in Konsolen. Auch sind noch Konsolen aus der späteren Kirchennutzung erhalten, wo sich hier ein dreijochiges Gewölbe befunden hat. Dass es sich bei dem zweijochigen Gewölbe auch wirklich um jenes aus der Synagogenzeit handelt, kann man durch die Streben in der Stadtmauer begründen.

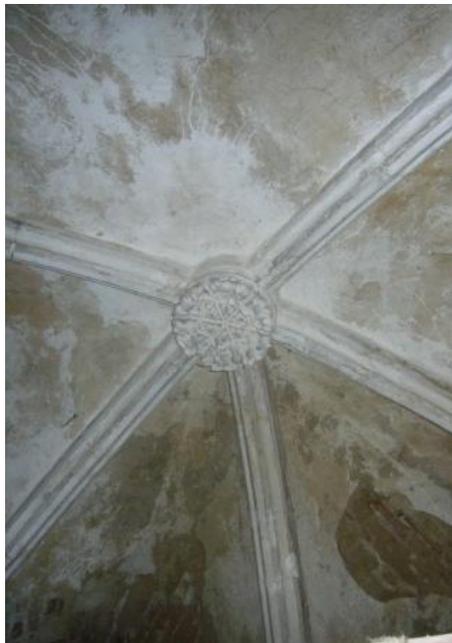
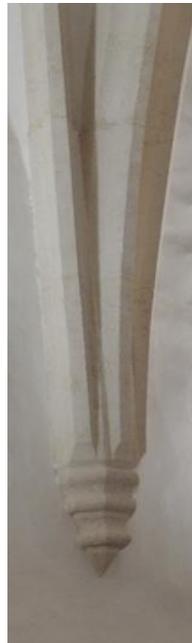
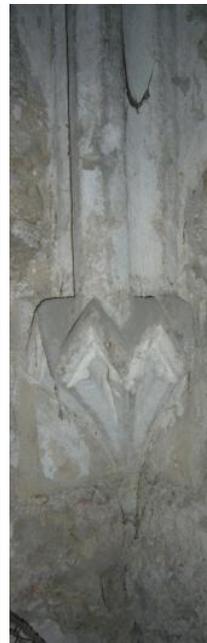
Abb. 44 re.: Gewölbe
Gemeindesynagoge
Sopron

Abb. 45 von li. nach
re.: Gewölbe Bruck an
der Leitha, Konsole
Synagoge Maribor,
Konsole Synagoge
Bruck an der Leitha,
Konsole
Gemeindesynagoge
Sopron

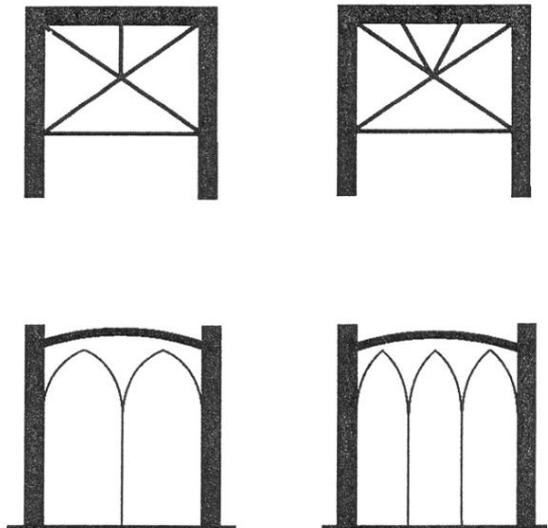
Abb. 48 li.:
Rekonstruktion des
Grundrisses, der
Öffnungen und des
Gewölbes der
Synagoge Korneuburg
von S. Paulus

Synagoge Korneuburg - Zustand um 1400
Rekonstruktionsversuch Simon Paulus, Arne Herbote 2004

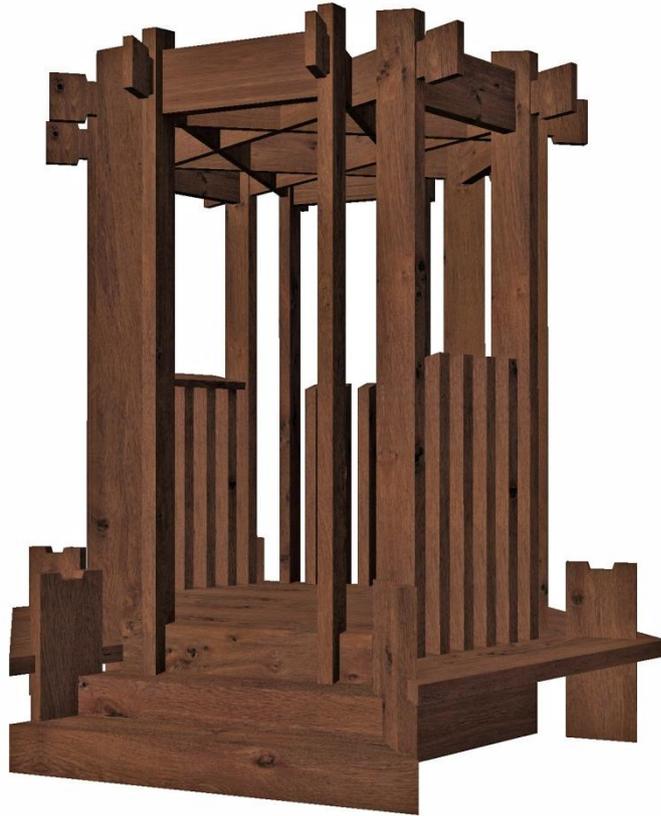
Abb. 53: Virtuelle
Rekonstruktion der Bima
von Sopron

Stoffbehänge und Baldachinkonstruktionen kamen wahrscheinlich bei vielen mittelalterlichen und frühneuzeitlichen Bimakonstruktionen zum Einsatz.⁵⁸

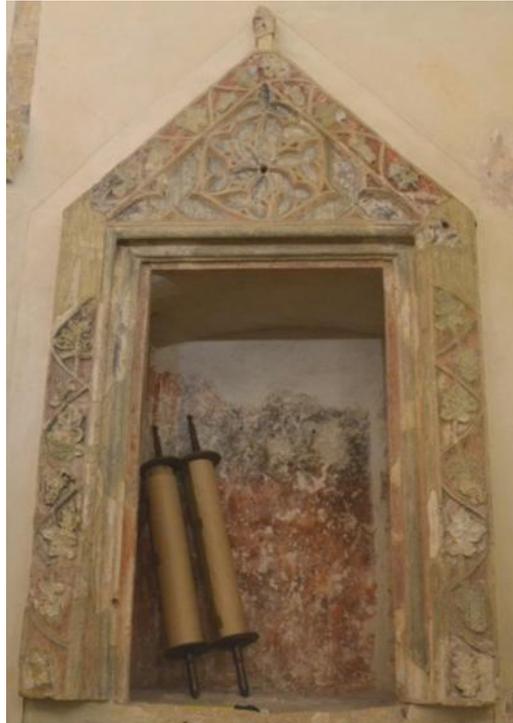
Abb. 54 li.:
Thoranische
Gemeindesynagoge
Sopron

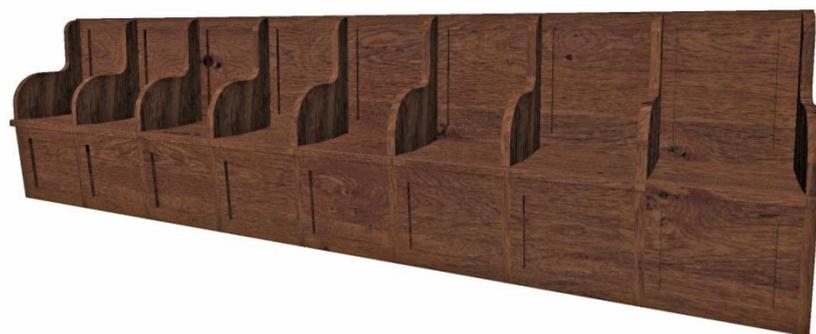
Abb. 63 virtuelle
Rekonstruktion der
Sitzbank; 3D-Modell
von René Kromer

Archäologische Funde belegen dass die **Bestuhlung** aus Holzbänken oder gemauerten Bänken mit Sitzflächen aus Holz bestanden. Auch konnte es sein, dass die Sitzplätze mittels eines Gitters unterteilt waren.⁶⁹ Für das 17. und das 18. Jhd. ist bekannt, dass die Holzbänke an der Wand mit Blick zur Bima aufgestellt waren, dies ist auch für das Mittelalter möglich.⁷⁰ Die Sitze reihen sich entlang den Wänden, auch seitlich des Thoraschreins. Eine andere Form wäre die Anbindung an den Unterbau und strahlenförmige Verteilung der Sitze. Diese Anordnungen verdeutlichen auch die Bedeutung der Bima im Synagogenbau.⁷¹

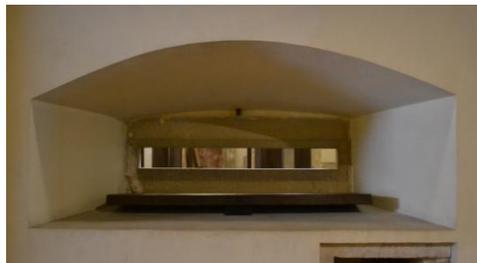
Abb. 64 li.o.: Sehschlitze
Frauschule
Gemeindesynagoge
Sopron

Die **Frauensynagoge**, auch „Frauschul“ bezeichnet, war nicht in allen Gemeinden üblich. Dabei handelt es sich aber nicht um ein eigenständiges Gotteshaus, sondern um einen an die Synagoge angebauten Raum. Hier konnten die Frauen über waagrechte Sehschlitze, durch welche der Thoraschrein und die Bima ersichtlich waren, am Geschehen im Hauptraum teilhaben. Da auch der Thoraschrein zu sehen sein musste, wurden diese Räume an der Nord-, Süd-, oder Westseite errichtet.⁷² In der Gemeindesynagoge von Sopron ist noch eine Frauensynagoge zu finden. Sie liegt an der Westseite des Betraumes und wurde mit einer eigenständigen Dachkonstruktion rekonstruiert. Die Sehschlitze zum Hauptraum sind noch erhalten. Auch in Bruck an der Leitha findet man solche Sehschlitze an der Westfassade, welche auf eine Frauensynagoge schließen lassen. In Korneuburg sind ebenfalls solche Schlitze nachzuweisen.

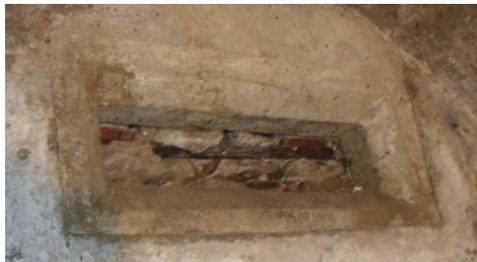
Abb. 65 li. u.: Sehschlitze
Frauschule
Synagoge Bruck an
der Leitha

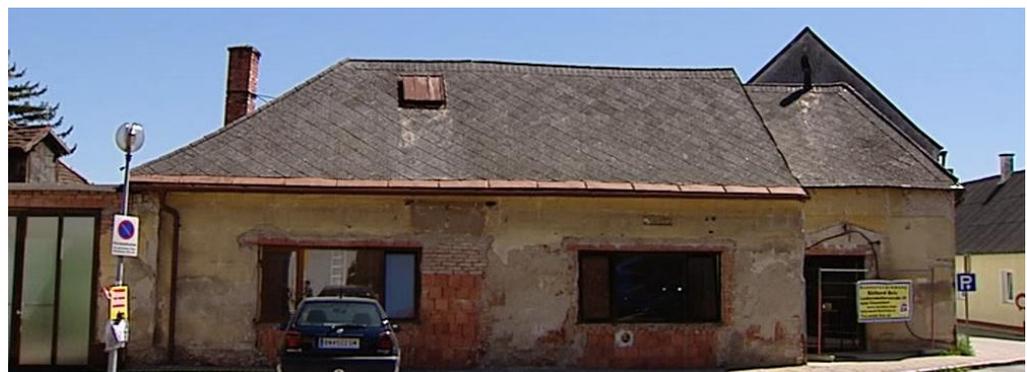
Abb. 74: Westfassade nach Entfernung der Verkleidung 2012

Da das Gebäude 2012 einer umfassenden Sanierung unterzogen wurde, ist eine ausführliche Bauforschung am Objekt nicht möglich. Eine kleinflächige Öffnung der Fassade im Erdgeschoß des zweigeschoßigen Gebäudetraktes zeigte, dass es sich hier um keinen reinen Ziegelbau wie im Obergeschoß handelt. Des Weiteren gab es aber keine Hinweise auf den mittelalterlichen bzw. frühneuzeitlichen Bau.

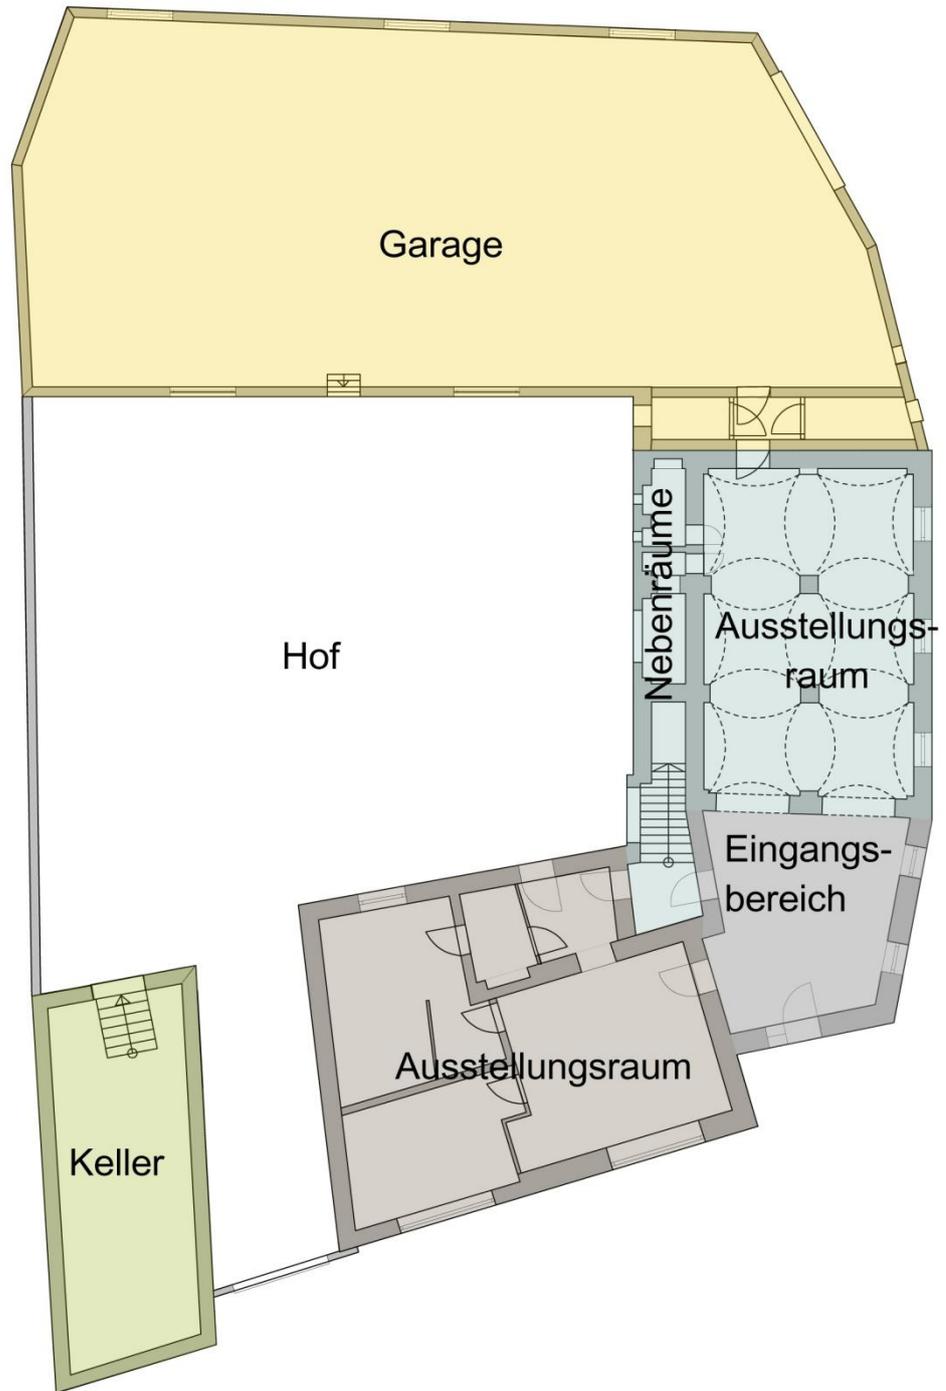
Abb. 75:
Grundrissdarstellung mit
Nutzung vor 2012

DATIERUNGEN:

- Abbruch/Neubau 2012
- Umbau 18.19. Jhd - Aufstockung
- Gewölbe 16. Jhd.
- Fassaden Jahreszahl 1447/ Umbau 20. Jhd.

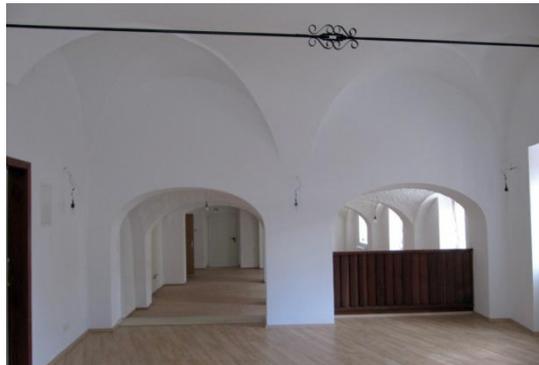
Abb. 78 li.: Gewölbe
aus dem 16. Jhd. im
Eckbereich

- Das Gewölbe aus dem vorderen Bereich (Eckgebäude) stammt aus dem 16. Jahrhundert (Kreuzgratgewölbe mit aufgekanteten Graten) und wurde einige Zeit als Rauchküche verwendet, das zeigen die dicken schwarzen Schichten. Dort wo im Dachboden der schräge Anzug ist, kann also der dazugehörige Kamin gestanden haben.

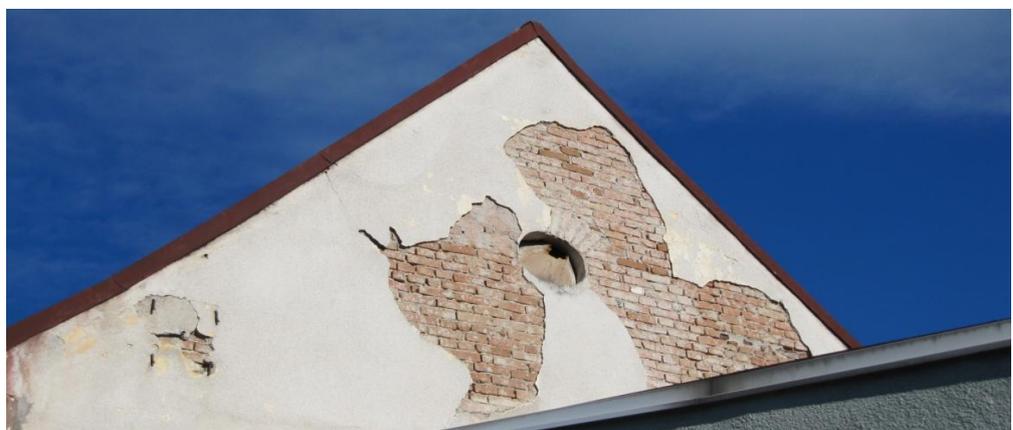
Abb. 80: Ostseitige
Giebelwand der
Aufstockung 2012;
Kleinformatisches
Ziegelmauerwerk
ersichtlich

- Das Haupthaus (zumindest das DG) mit seinem reinen Ziegelgiebel wurde eindeutig nach dem 16. Jhd. erbaut.

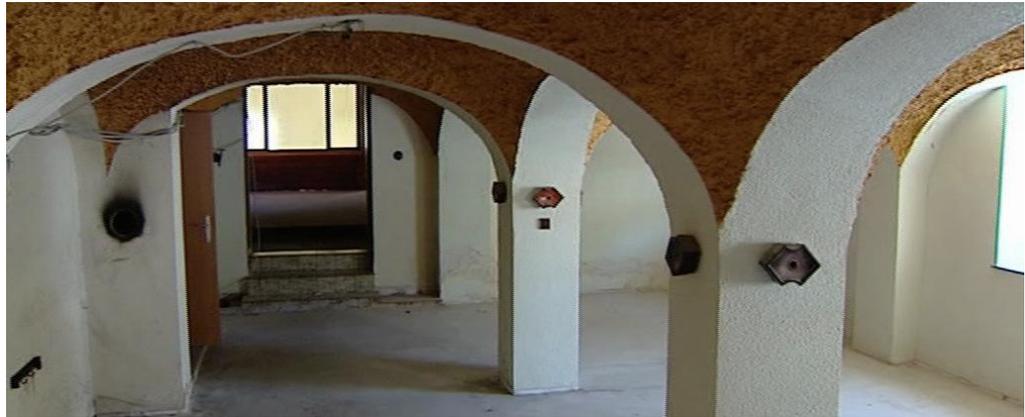
Abb. 81: Ehemaliger Ausstellungsraum mit Pfeilergewölbe 2012

- Das muldenförmige Pfeilergewölbe ist ins späte 18. bis frühe 19. Jahrhundert zu datieren und in der Provinz bis ins mittlere 19. Jahrhundert zu finden.

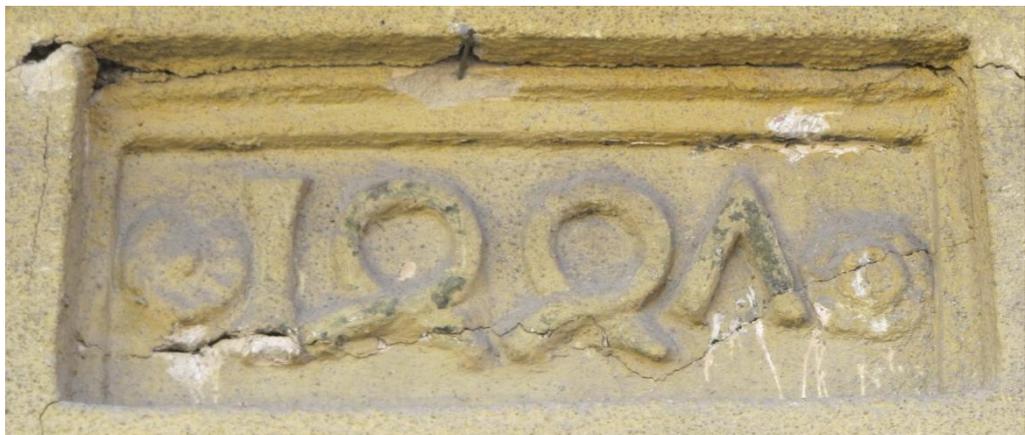
Abb. 82: Stein mit gotischer Jahreszahl in der Nordwestfassade

- Das Bruchsteinmauerwerk mit dem lokalen Einsatz von Ziegeln an den Gewänden ist im 15. Jahrhundert Standard.

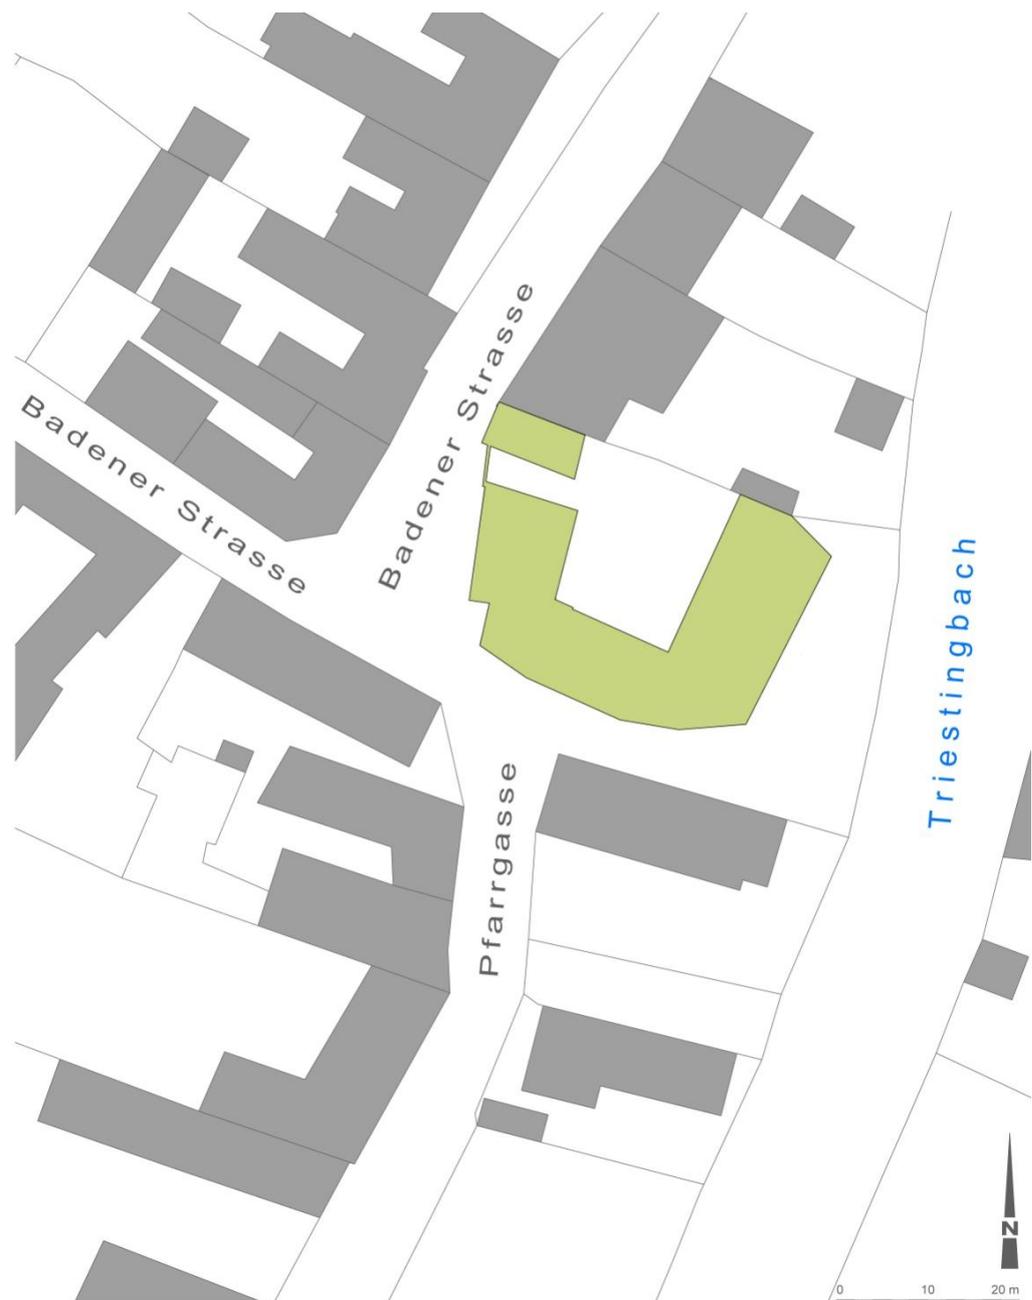
Abb. 91: Lageplan der
Badener Straße 13

Das Objekt liegt, wie auf dem Lageplan ersichtlich, an der Kreuzung der Badener Straße mit der Pfarrgasse. An der Westseite, hinter dem Grundstück fließt der Triestingbach, welcher die Einhaltung der jüdischen Reinheitsvorschriften ermöglichte. Aufgrund der Lage der Vergleichsbeispiele ist anzunehmen, dass man in den Gebetsraum über

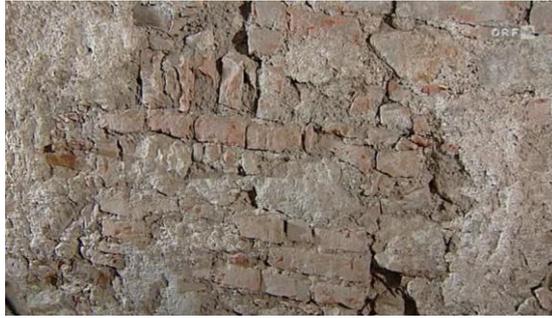
Abb. 92:
Zugemauerte
Fensteröffnung in der
Ostwand 2012

Hinweise darauf, dass es eine „Frauensschul“, also einen abgetrennten Bereich für Frauen gegeben hat, finden sich keine. Es wurden bei einem Lokalaugenschein im Jahre 2012 zugemauerte Fensteröffnungen entdeckt, welche die übliche Form für eine „Frauensschul“ hatten. Aufgrund der Anordnung an der Ostseite ist es aber recht unwahrscheinlich, dass es sich dabei wirklich um solche Öffnungen gehandelt hat. Auch ist die aufgefundene Öffnung eindeutig größer als z.B. in Sopron. Über eine Mikwe gibt es keine Aufzeichnungen, es ist jedoch durchaus möglich, dass sich eine in Nähe des Wassers befunden hat.

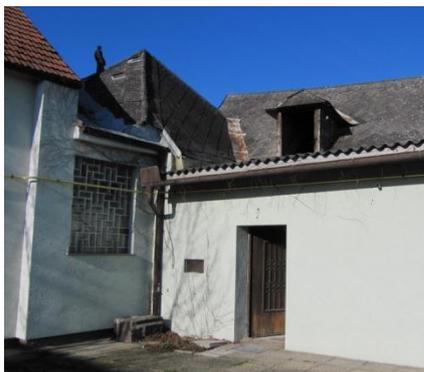
Abb. 93 re.: Dachstuhl
des Gebäudeteil
in
der Südwestecke

Bei der Dachform dürfte es sich um ein Walmdach mit Kehlbalckenstuhl gehandelt haben. Im Hof ist noch ein Teil dieses Daches zu sehen und im Dachboden sind Spuren des späteren Umbaus des Daches infolge des Zubaus an der Ostseite ersichtlich. Die Außenwandhöhe beträgt ca. 3,50 m und Gebäudehöhe beläuft sich auf ungefähr 6,50 m.

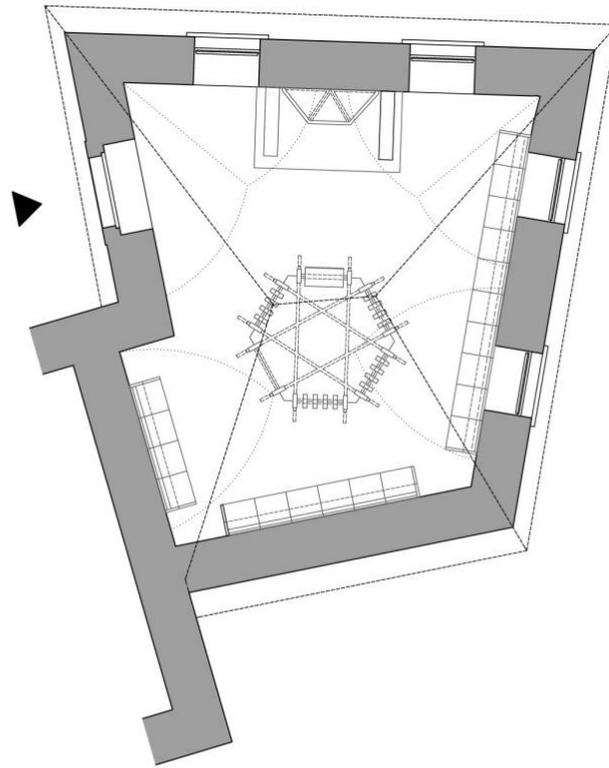
Abb. 96: Grundriss
Rekonstruktion
Variante A

und Richard Krautheimer ist davon auszugehen, dass entlang der Außenwände Holzbänke mit Blick Richtung Bima situiert waren. Die Beleuchtung erfolgte mittels Kerzen, welche auf einem umlaufenden Gesimse oder auf Holzborde gestellt wurden. Eine Nische rechts vom Thoraschrein diente zur Aufbewahrung des ewigen Lichtes. Auch konnte es weitere Nischen geben, welche zur Aufbewahrung diverser Gegenstände dienten.

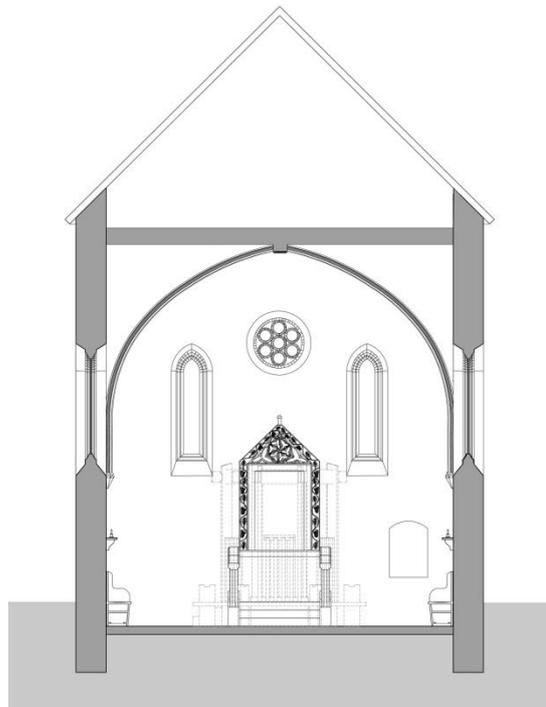
Abb. 106: Schnitt
Rekonstruktion
Variante B1

Das heutige Gewölbe stammt aus dem 18./19. Jhd., auf ein früheres finden sich keine Hinweise. Daher wird für das Gewölbe aufgrund der Grundrissgröße und Proportion ein vierstrahliges Kreuzrippengewölbe mit zwei Feldern wie in Maribor und Sopron angenommen. Eine fünfstrahlige Ausführung wie in Bruck an der Leitha, oder auch sechsstrahlige Ausführung wie in Korneuburg kann nicht ausgeschlossen werden.

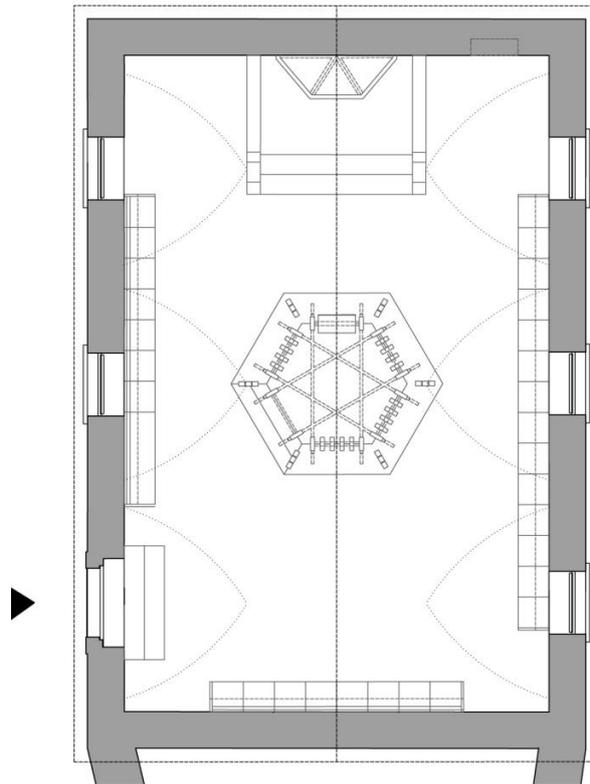
Abb. 114: Grundriss
Rekonstruktion
Variante B2

Diese Rekonstruktion behandelt denselben Grundriss des Hauptraumes wie in der Variante B1. Den Unterschied bildet aber die Gestaltungsform. Während zuvor alle Details der mittelalterlichen Referenzobjekte herangezogen werden, kommt hier der Einfluss der frühen Neuzeit zu tragen. Die Position des Eingangs ist dieselbe, nur wird hier kein spitzbogiges Portal wie in der Gotik verwendet, sondern ein rechteckiges mit Steher und Balken wie in Ebenfurth. Auch die Fensteröffnungen lehnen sich an diese Architekturform an und Vorlage dafür sind jene von Spitz. Da es sich hierbei definitiv nicht mehr um die Gotik handelt entfällt auch das Rundfenster in der Ostwand. Das abgesenkte Bodenniveau wird beibehalten.

Wahrscheinlich gab es hier einen Thoraschrein und keine Nische, welcher aber nach wie vor in der Mitte der Ostwand situiert war und etwas erhöht stand. In der Mitte des Raumes stand die Bima mit den umlaufenden Holzsitzbänken. Auch die Nischenausbildung und Art der Beleuchtung sind mit den vorangegangenen Beispielen ident.

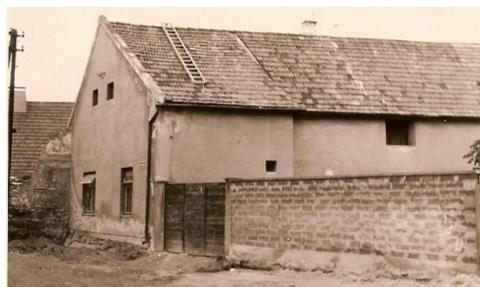
Abb. 126 li.: Historische Abbildung des Objekts in der Annagasse 2; Südwestfassade

Aus noch erhaltenen historischen Abbildungen ist zu schließen, dass der eingeschossige Gebäudetrakt, in welchem das Eingangsportal sichergestellt wurde, ein Satteldach von ca. 40° aufwies. Des Weiteren lässt sich aufgrund dieser Abbildungen ein Tonnengewölbe mit Stichkappen rekonstruieren. Diese Stichkappentonne ist für die frühe Neuzeit üblich⁸² und auch im Eckgebäudetrakt in Oberwaltersdorf noch zu finden. Die Aufnahmen des Objektes beim Abbruch zeigen, dass direkt neben dem Synagogenraum ein eingeschossiges Gebäude angeschlossen war. Dies deckt sich auch mit dem Lageplan von vor 1994.

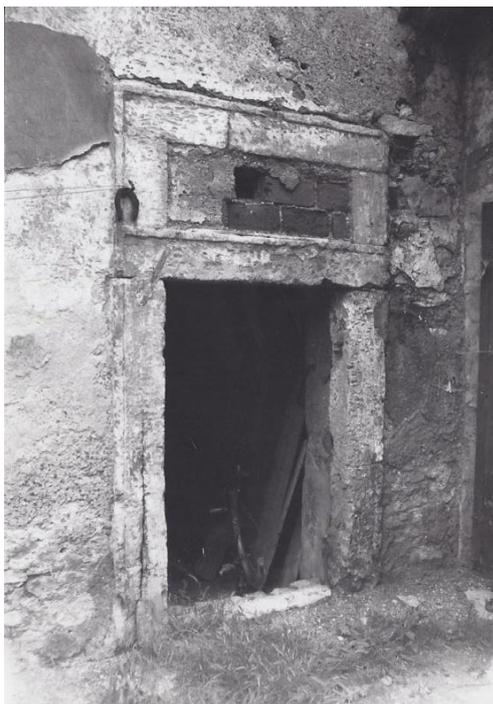
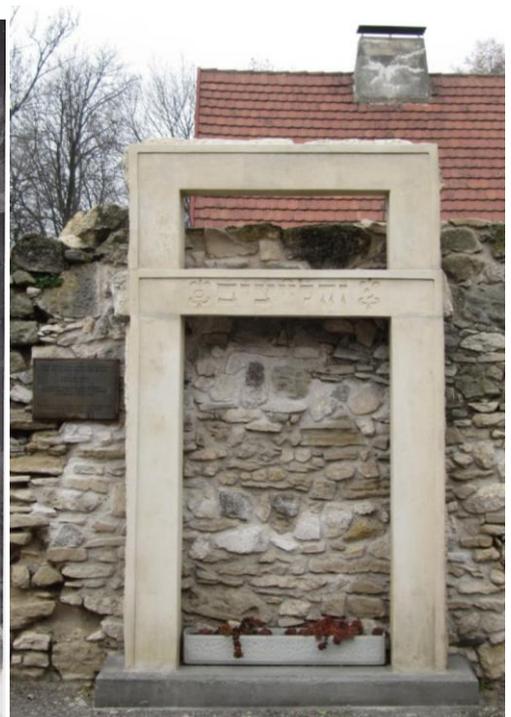
Abb. 133 li.: Türrahmen
noch eingebaut vor
Abbruch

Abb. 134 re.:
Restaurierter
Türrahmen aufgestellt
an der Stadtmauer

Der Türrahmen der Synagoge befand sich noch bis zum Abbruch in der nordöstlichen Ecke der Südwand. Danach wurde er restauriert und ein Stück neben der ehemaligen Synagoge süd-westwärts entlang der Stadtmauer wieder aufgestellt. Die auch in den Vergleichsbeispielen übliche Erschließung über den Hof und die Beschränkungen durch die Stadtmauer lassen annehmen, dass es sich bei der Lage des Einganges auch um jener im Originalzustand handelt. Über dem Eingang befindet sich eine hebräische Inschrift, welche bedeutete: *„Dies ist das Tor zum Herrn, Gerechte werden dahin eintreten.“*

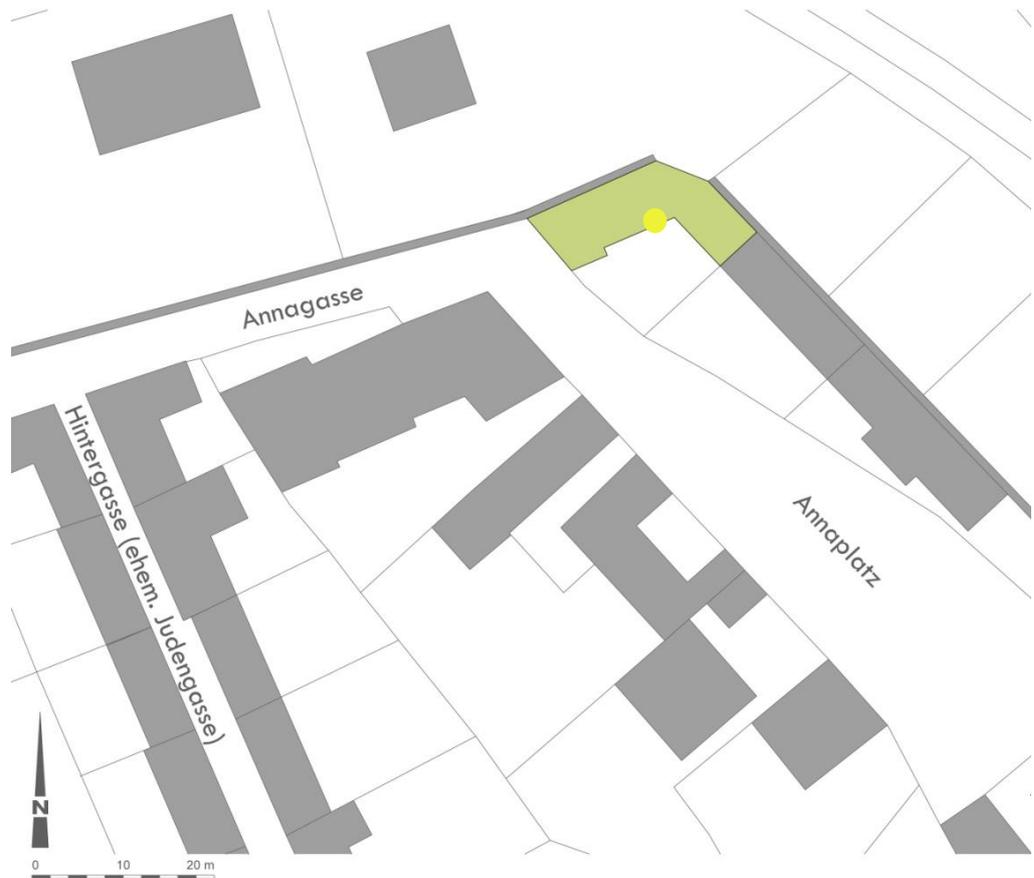
Abb. 136: Lageplan
der Annagasse 2 mit
Kennzeichnung des
Türrahmens

Aufgrund des Auffindungsortes des Eingangsportals (im Lageplan Abb. Nr. 136 mit gelben Punkt gekennzeichnet), der Darstellung im Franziszeischen Kataster und den Aufnahmen vom Abbruch, ist davon auszugehen, dass der Synagogenraum an den Turm und die Stadtmauer angebaut gewesen sein musste. Dieser Turm ist auch in der Skizze von Friedrich Bernhard aus dem Jahre 1715 (siehe Abb. 125) ersichtlich.

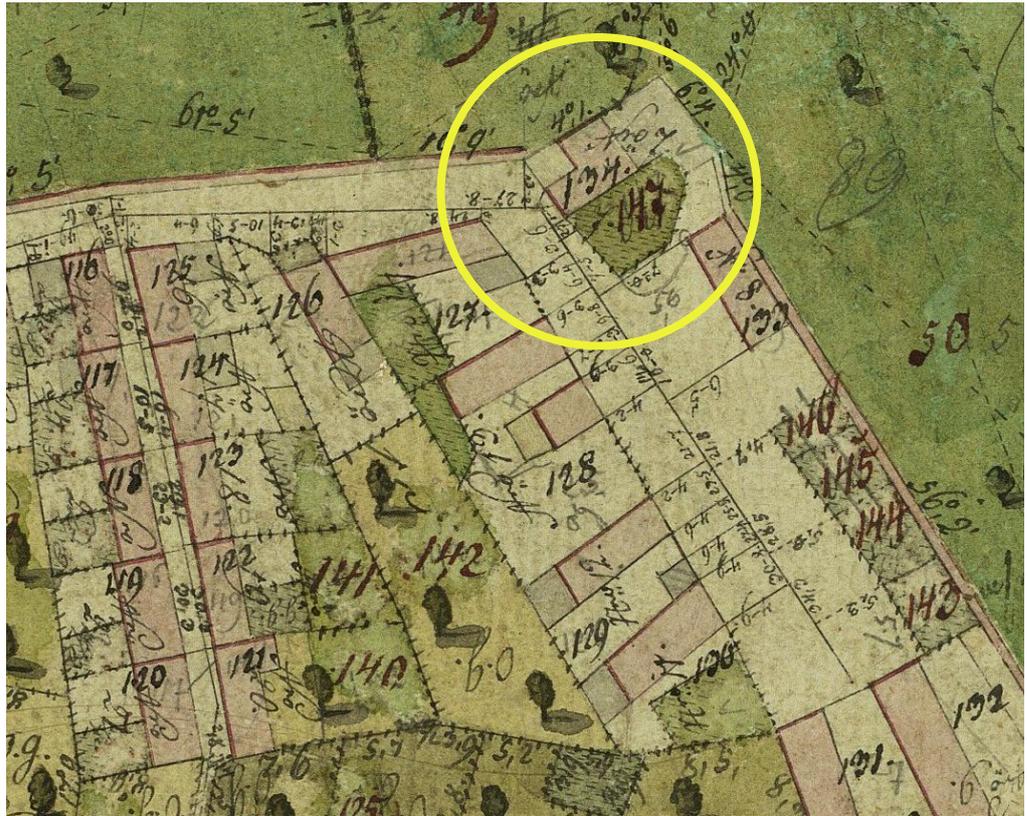
Abb. 137: Ausschnitt des Franziszeischen Katasters von 1831 mit Kennzeichnung der Annagasse 2

Über eine Frauensynagoge oder Mikwe gibt es keine Informationen. Es wäre möglich, dass es sich bei dem im Franziszeischen Kataster (siehe Abb. 137) ersichtliche Vorsprung an der Südwestseite um eine Frauensynagoge handelte. Die Lage würde auch mit der von Sopron übereinstimmen.

Grundrissabmessungen äquivalent sind. Ob der im Franziszeischen Kataster ersichtliche Zubau an der Südwestseite, welcher bis 1994 noch ergänzt wurde, schon zur Zeit der Synagoge bestand ist nicht gewiss.

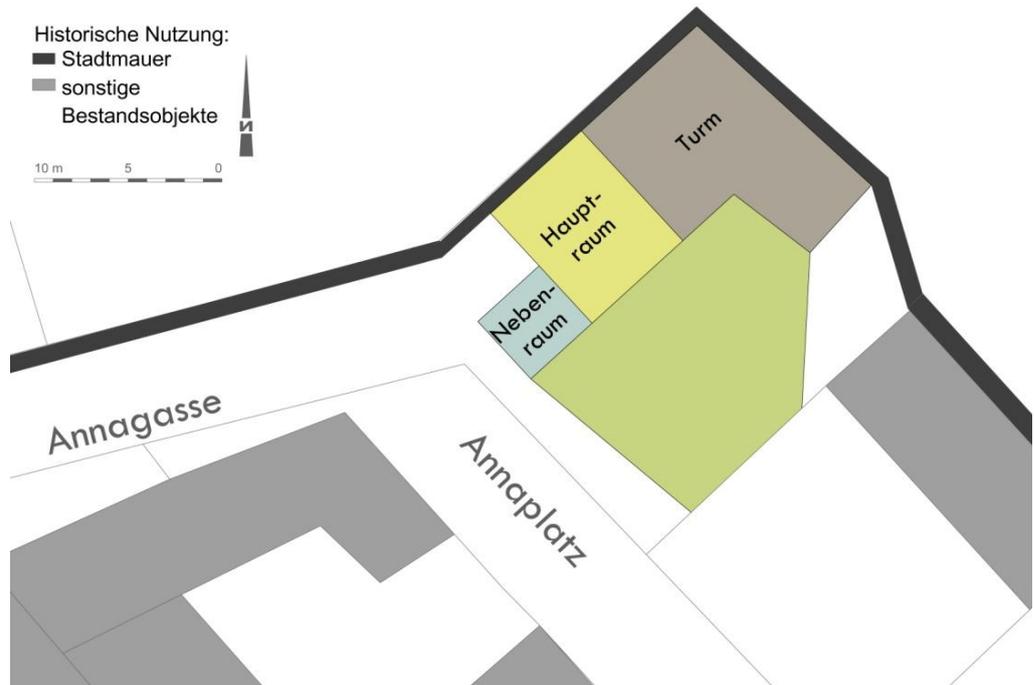
Abb. 138: Funktionsschema Synagoge Ebenfurth

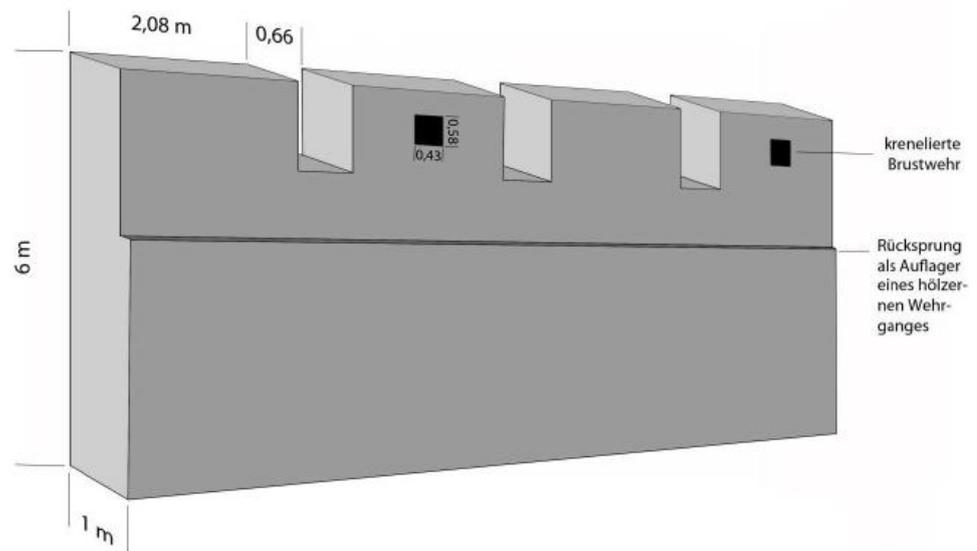
Abb. 139: Darstellung der Stadtmauer von R. Gröninger

Heute noch in Teilen erhalten, zeigt sie eine Befestigung von Bruchsteinmauerwerk mit plattigen Formaten und dicken Mörtelbändern. Wie in der Darstellung der Stadtmauer (siehe Abb. 139) zu sehen ist, handelte es sich um ein Zinnen- Mauerwerk.

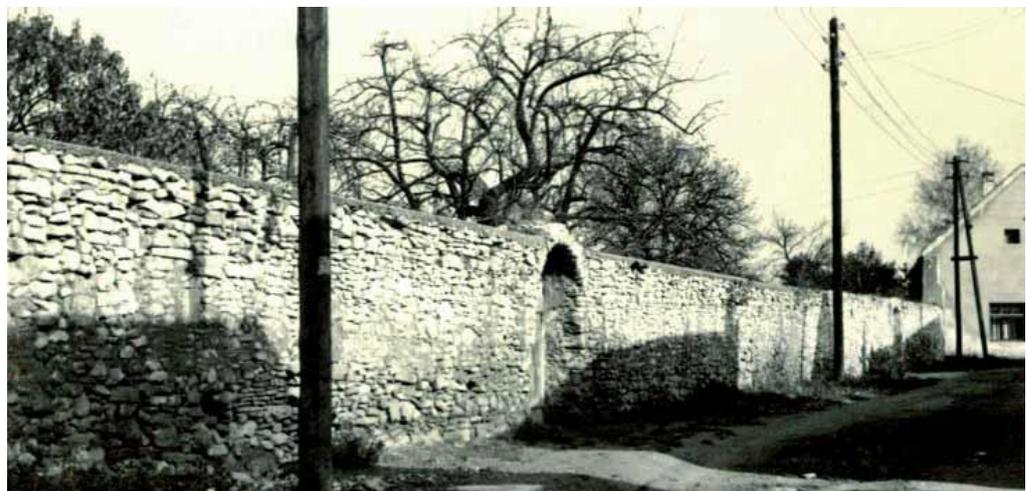
Abb. 140: Stadtmauer im Bereich der Annagasse in den 1950/60er Jahren

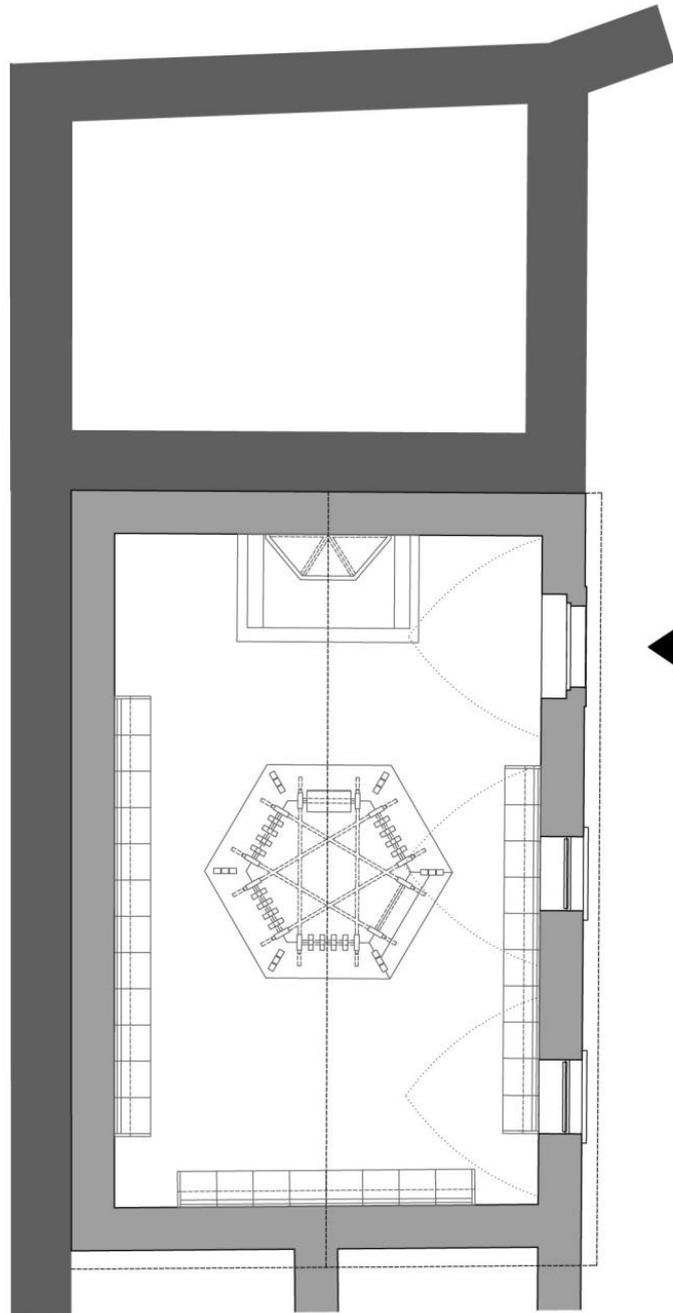
Abb. 141: Grundriss
Rekonstruktion
Ebenfurth

Der Grundriss wurde anhand des Lageplanes von vor 1994 unter Einbeziehung der üblichen Proportionen rekonstruiert. Bei einem Vergleich mit dem Objekt in Bruck an der Leitha zeigt sich, dass die
