Diplomarbeit

Synagogen des Mittelalters und der frühen Neuzeit im Raum Niederösterreich

Virtuelle Rekonstruktion der Synagogen von Oberwaltersdorf und Ebenfurth

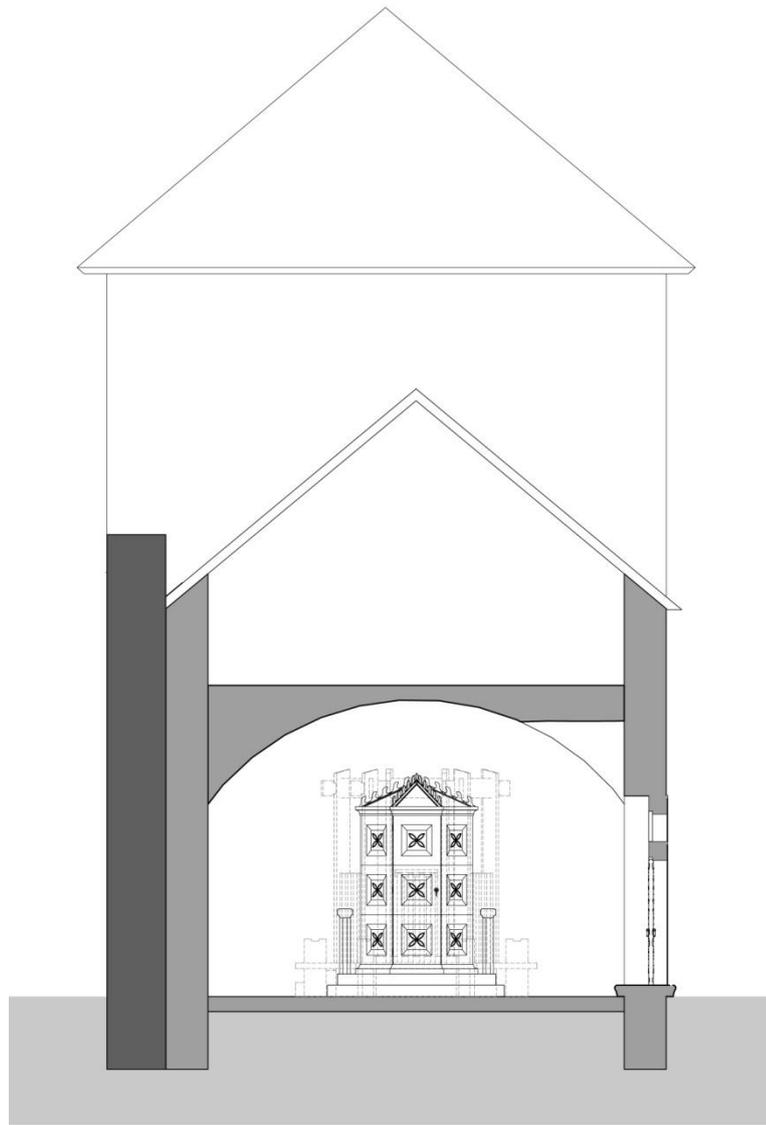
Abb. 142: Schnitt
Rekonstruktion Ebenfurth

Da das Gewölbe bis zum Abbruch erhalten blieb, ist auch anzunehmen, dass das in etwa 40° geneigte Satteldach noch dem damaligen entspricht und nur um den Zubau erweitert wurde.

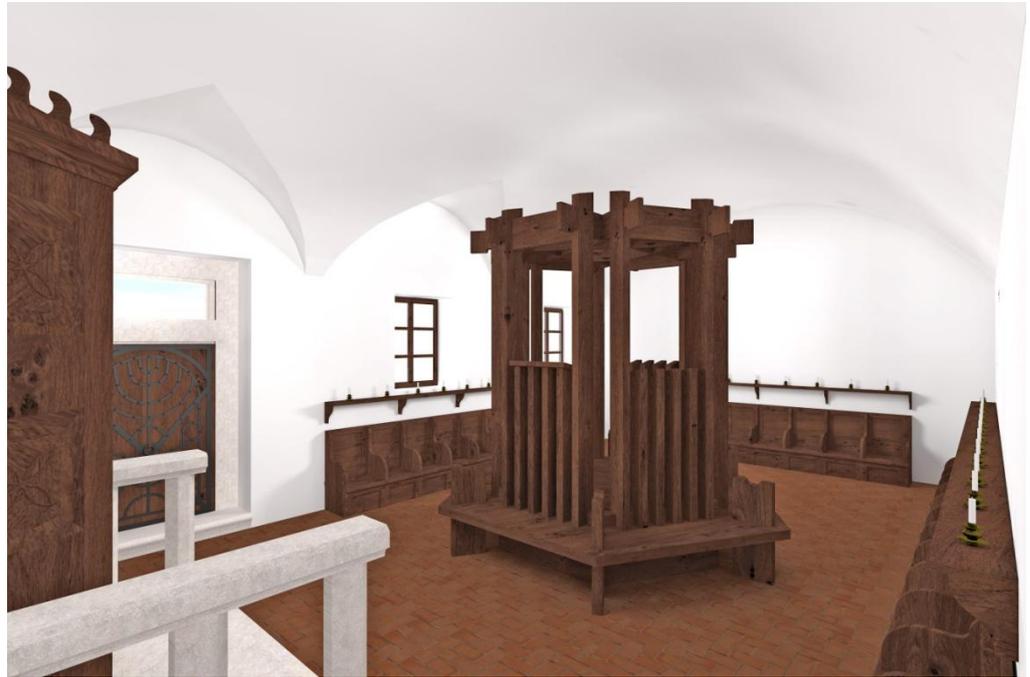
Abb. 143: Blick
Richtung Südwesten
Rekonstruktion
Ebenfurth

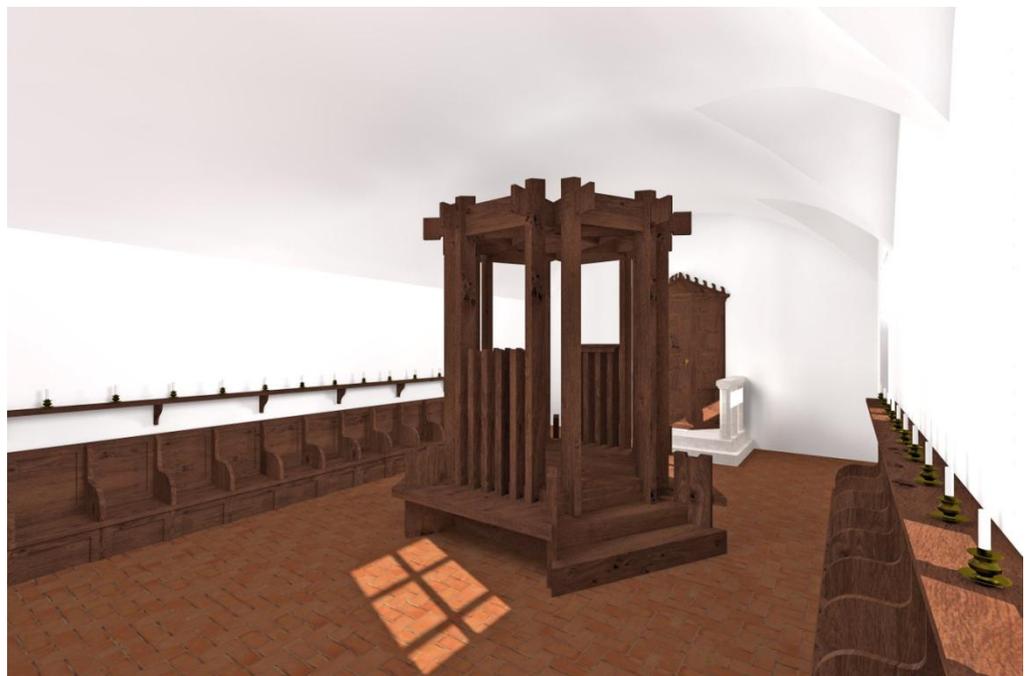
Abb. 144: Blick
Richtung Osten
Rekonstruktion
Ebenfurth

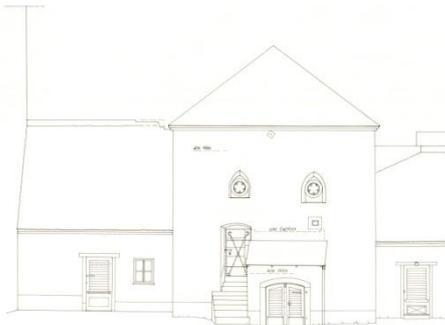
SÜDOST-ANSICHT

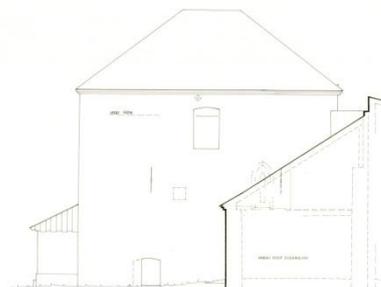
NORDOST-ANSICHT
