DIPLOMARBEIT

3 in 1 – Revitalisierungskonzept für die Gebäude des ehemaligen Domänenmeierhofes in Fót

KURZBESCHREIBUNG

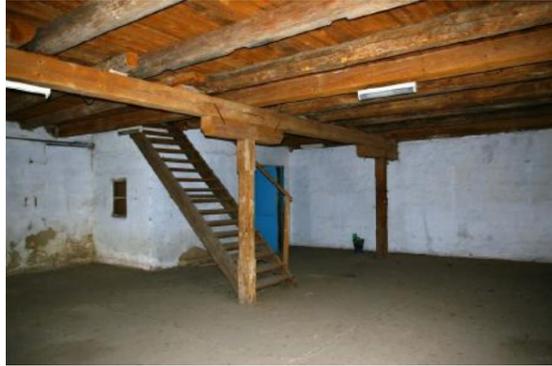
Abb. 37 Die Holzkonstruktion des Erdgeschosses

Darauf bzw. auf den Wänden liegen wiederum quer versetzte Balken mit den gleichen Maßen mit ungefähren Abständen von 85 cm (Abb. 37). Manche Balken sind mittlerweile stark verfault. Die Raumhöhe bis zur Balkenoberkante beträgt 2,61 m. Im oberen Geschoss sind die tragende Elemente gleich aufgebaut, mit dem Unterschied, dass

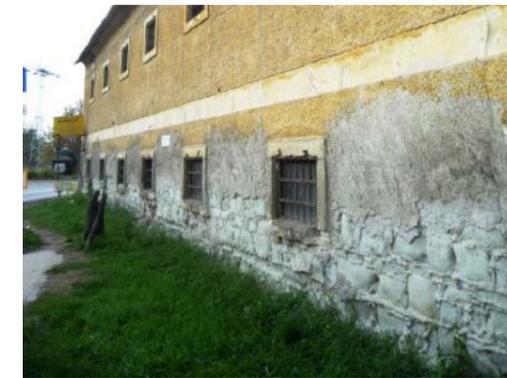
Abb. 52 Putzabplatzung der östlichen Fassade

Die östliche Fassade wurde am meisten durch die beschädigenden Faktoren in Mitleidenschaft gezogen. Im Bereich des Erdschosses ist der Putzgrund zumindest bis zur Höhe der Fensterunterkante, ganz links bis zu einer ungefähren Höhe von 2,50 m abgeplatzt, wodurch auch die Natursteine sichtbar wurden. Überdies ist die Putzoberfläche zwischen den Öffnungen fast bis zur Unterkante des Putzwechsels abgeplatzt (Abb. 52-53).

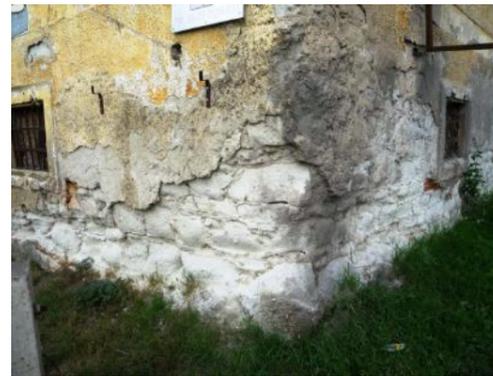
Abb. 50 Abgeplatzte Gebäudekante (Südost)

Am südlichen Teil sind außerdem auch starke Abplatzungen der Putzoberfläche bzw. des Putzgrunds bemerkbar in erster Linie an der Kante zur südlichen Wand (Abb. 50) und beim Abschluss des Giebels (Abb. 51).

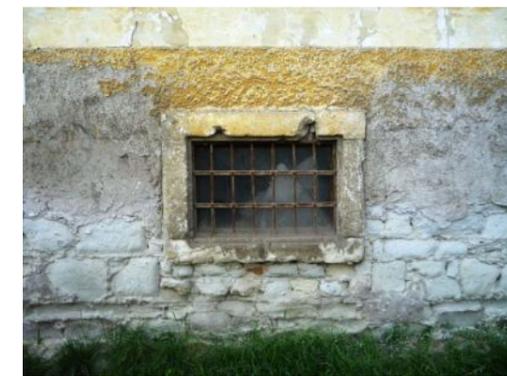
Abb. 53 Putzabplatzung der östlichen Fassade

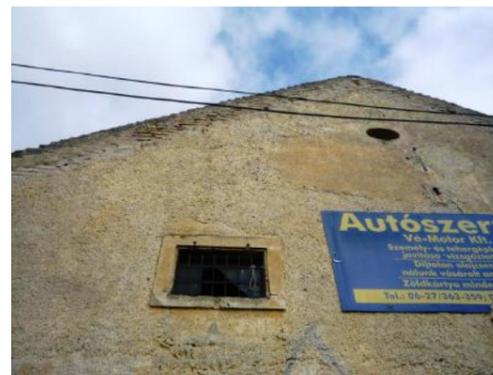
Abb. 51 Putzabplatzung der Giebelwandkante (Süd)

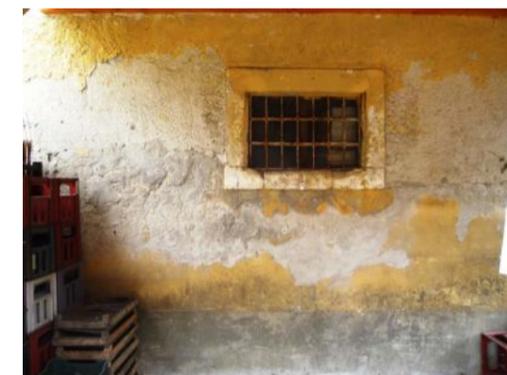
Abb. 54 Abgeplatzte Putzoberfläche (West)

An der westlichen Wand ist die Putzoberfläche ebenfalls stellenweise größtenteils zwischen den Öffnungen abgeplatzt (Abb. 54).

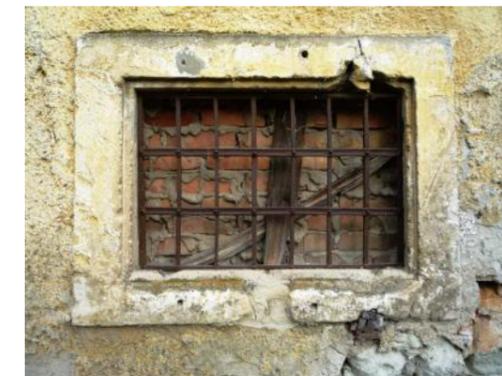
Die Fensterrahmen bzw. Fensterflügel wurden aus Eisen gefertigt, die Oberflächen dieser Elemente sind in großen Bereichen abgeblättert und verrostet, wie auch die an der Außenseite montierten Gitter. Die Verglasungen einiger Fenster fehlen, einige andere sind zerbrochen (Abb. 56-57).

Abb. 56 Gitter eines zugemauerten Fenster

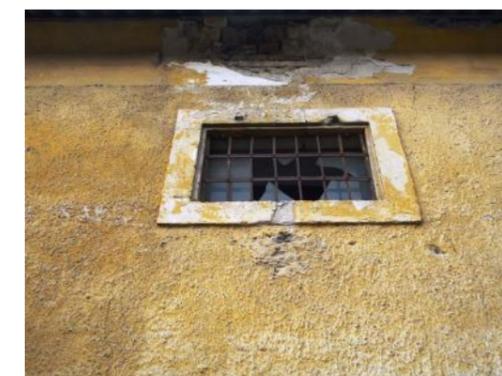
Abb. 57 Zerbrochenes Fenster (Ost)

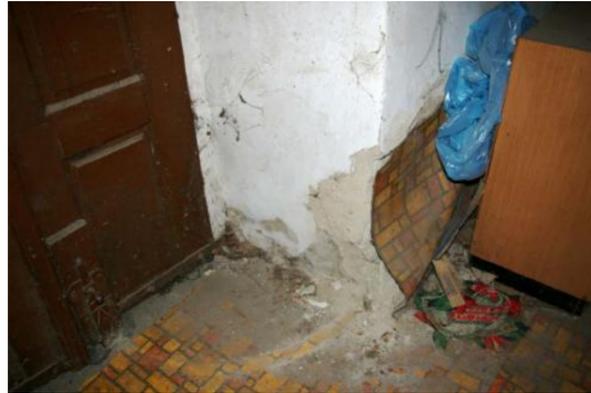
Die unübersehbaren Schäden sind in diesem Fall die Wandverfärbungen und/oder leichtere Putzoberflächenabplatzungen bzw. die aufgetretenen ausschließlich putzbeschädigten Risse (Abb. 65-66). Risse traten in erster Linie bei den Öffnungen bzw. bei den Wandkanten auf. Diese Phänomene sind in den Vorräumen bzw. im Obergeschoss sichtbar. Risse traten auch dort auf, wo die Balken auf die Wände des Obergeschosses aufgelegt wurden. Bei den Balken sind ebenfalls Beschädigungen in Form von tiefen Rillen an den Wänden sichtbar, diese "Löcher" stammen aus der Erstellung des Holzbefundes 2009 (Abb. 68).

Abb. 65 Abgeplatzte Putzoberfläche (K-01)

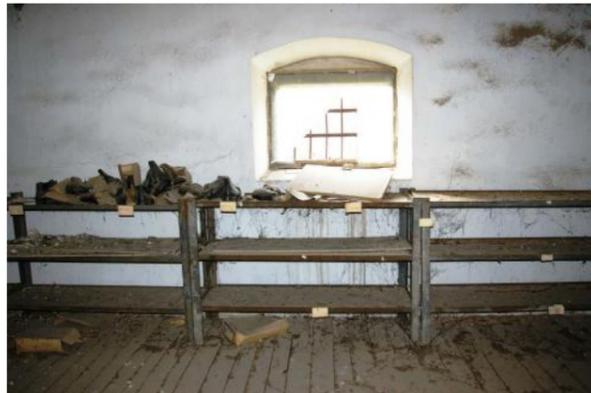
Abb. 66 Wandverfärbung des Obergeschosses (K-06)

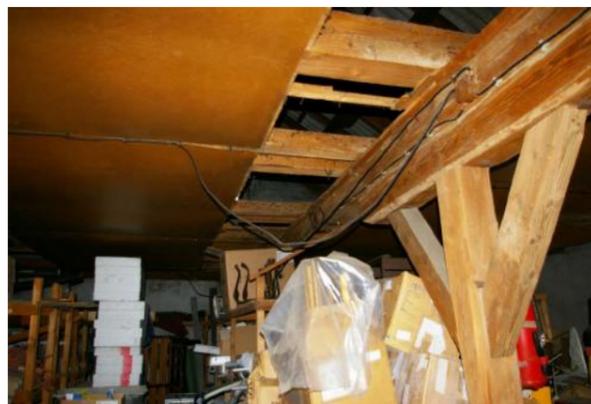
An dieser Stelle muss man auch die leichten Beschädigungen der Holzelemente des Obergeschosses erwähnen. Die Holzbalken, die Tragbalken und die Holzstützen sind stellenweise leicht verfault und verfärbt, zusätzlich traten bei gewissen Elementen dünne Risse auf. Von Insekten verursachten geringfügige Schäden sind ebenso bemerkbar (Abb. 67).

Abb. 67 Tragbalken des Obergeschosses (K-06)

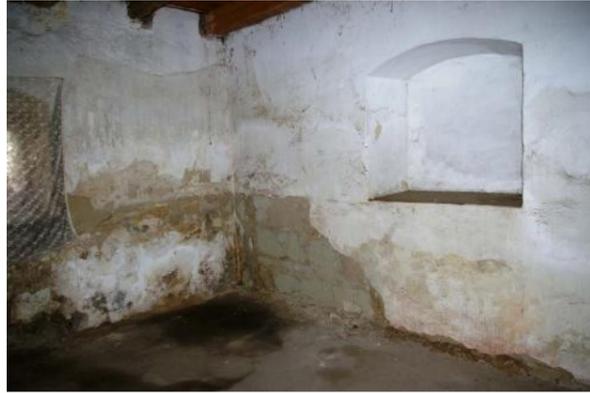
Abb. 69 Stark verfärbtes Eck im Erdgeschoss mit Putzabplatzung (K-05)

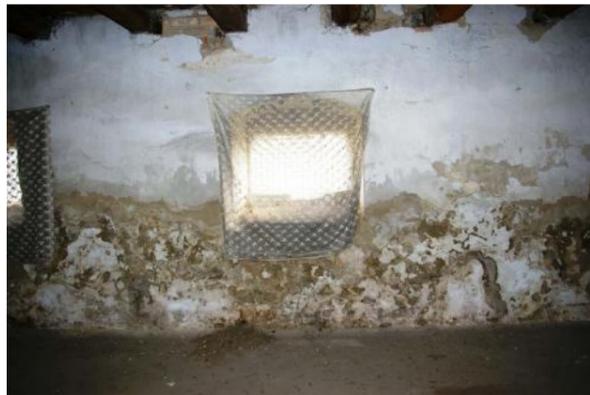
Abb. 70 Starke Abplatzung im Erdgeschoss, Straßenseite (K-05)

Wesentliche Schäden der Innenräume sind die starken Abplatzungen der Putzoberfläche und/oder des Putzgrundes an den Wänden, welche teilweise bis zur Mitte der Fenster auftreten. Diese Erscheinungen sind auch bei der Straßenfassade bemerkbar (Abb. 69-71). In diesen Räumen sind die meisten im Punkt I. erwähnte Schäden ebenfalls sichtbar. Die "Löcher" des Befundes sind auch im Erdgeschoss anwesend. Die Holzelemente des Erdgeschosses sind teilweise wie im Obergeschoss beschädigt, allerdings sind diese wesentlich weitreichender (Abb. 72-73). Das Maß der Verfaulung ist höher und die aufgetretenen Risse sind stellenweise noch etwas tiefer. Die Treppe wurde mit der Zeit leicht verschlissen.

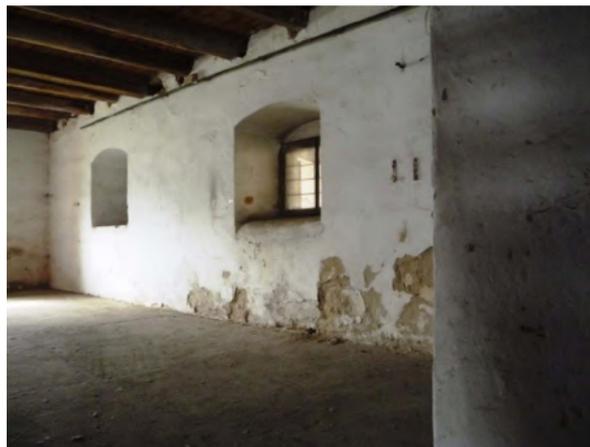
Abb. 71 Starke Abplatzung im Erdgeschoss, Hofseite (K-05)

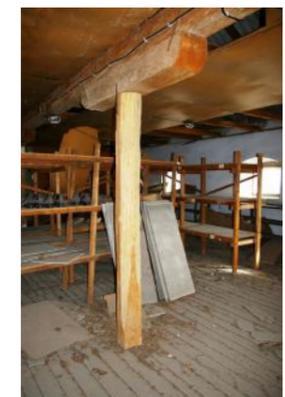
Abb. 87

Schäden: - Wandverfärbungen

- Risse in den Holzelementen; Fäulnis;
Insekten verursachte Schäden

Bemerkungen: - Holzfaserplatte in der Mitte des
Raumes

- zugemauerte Fenster

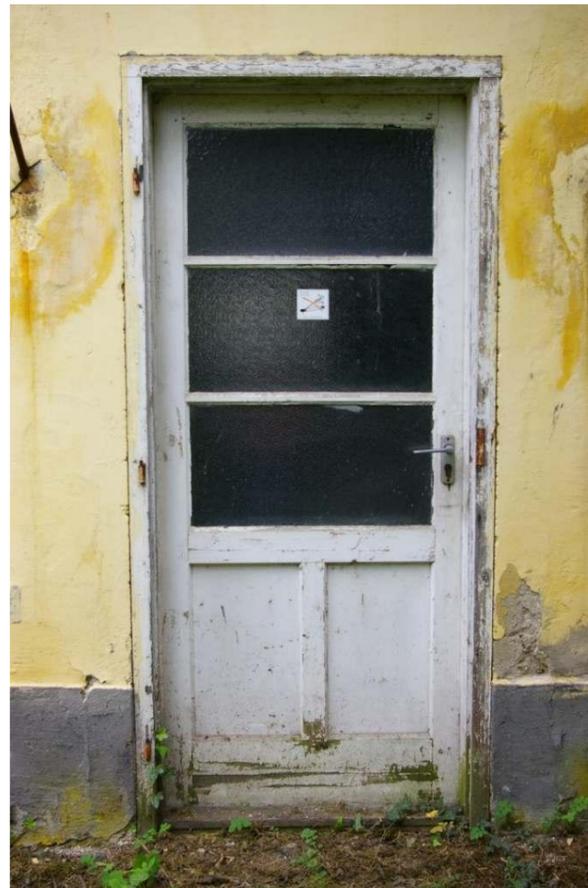
Die an der Fassade sichtbaren Holzelemente, wie die Holztüre oder Holzfenster, werden ebenfalls wegen der Umwelteinflüsse beschädigt. Die Oberflächen sind stellenweise abgeblättert (Abb. 121 und 123). Bei einigen Fenstern fehlen die Verglasungen, einige vorhandene Gitter sind bereits am verrotten. An der nördliche barocken Fassade sind die wesentlichen Beschädigungen an der unteren Hälfte sichtbar. (Abb. 124-125) Die schon erwähnten Phänomene sind hier ebenfalls bemerkbar, des Weiteren ist auch der Stuck teilweise abgeplatzt. Es gibt auch Risse an der Putzoberfläche oder am Putzgrund, die meisten sind in horizontaler Richtung sichtbar.

Abb. 123 Eingangstür (West)

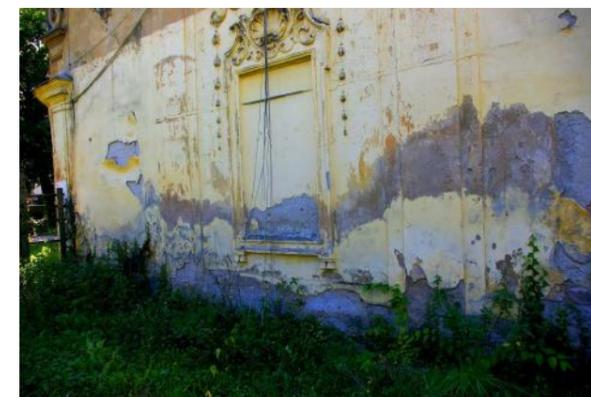
Im Allgemeinen ist die Fassade stark beschädigt, die Putzoberfläche bzw. der Putzgrund sind teilweise abgeplatzt.

Abb. 125 Abplatzung an der nördlichen Fassade

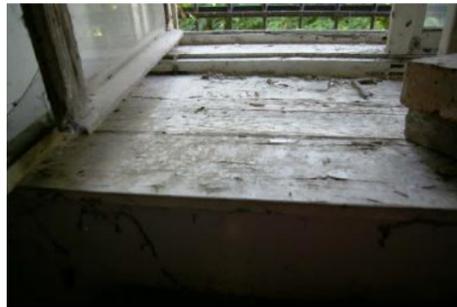
Abb. 130 Abgeblätterte Fensterbank (H-07)

Allgemein ist festzustellen, dass die Bodenbeläge aller Räume teilweise beschädigt sind. Das Linoleum ist stellenweise verfärbt und löst sich ab. Bei den Holzdielen ist die Verfärbung gleichfalls sichtbar (Abb. 132-133). Zudem sind die Oberflächen anderer Holzelemente, welche mit der Fassade im direkten Kontakt stehen, wie zum Beispiel die Fensterrahmen, Fensterflügel bzw. Fensterbänke teilweise abgeblättert (Abb. 130-131).

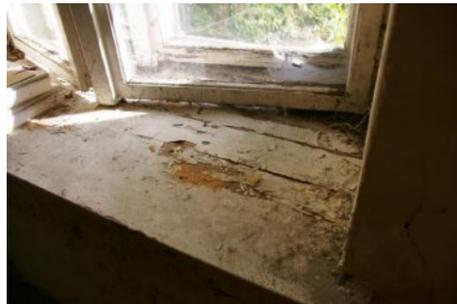
Abb. 131 Abgeblätterte Fensterbank (H-09)

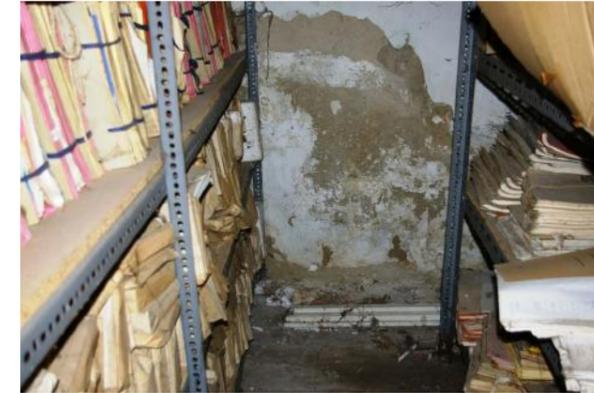
Die unübersehbaren Schäden sind wesentliche Wandverfärbungen und/oder leichtere Putzoberflächenabplatzungen. In erster Linie entstanden solche Probleme beim Sockelbereich (Abb. 135-139). Dieses Phänomen ist fast in allen Räumen sichtbar, aber es betrifft teilweise nicht nur den Putz der Wände, sondern auch der Decke (Abb. 140). In den Räumlichkeiten sind meistens auch die im Punkt I. erwähnten Schäden bemerkbar. Die an den Innenseiten der Außenwände bemerkbaren Beschädigungen sind an der Fassade ebenfalls identifizierbar. Die meisten Räume des Objektes gehören zu dieser Kategorie.

Abb. 136 Abplatzung der Putzoberfläche (H-14)

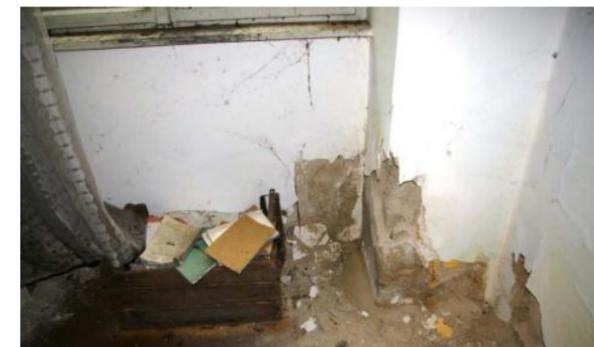
Abb. 137 Abplatzung der Putzoberfläche (H-13)

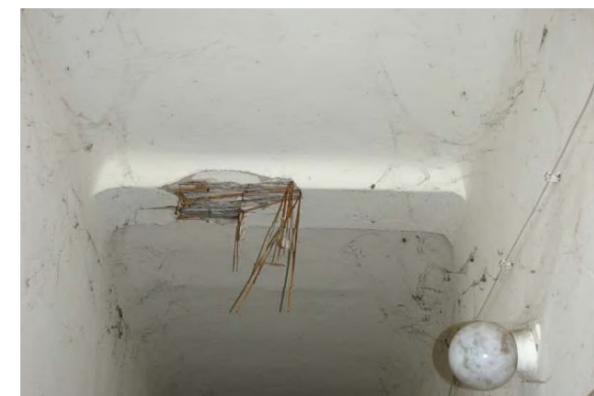
Abb. 138 Abplatzung der Putzoberfläche (H-13)

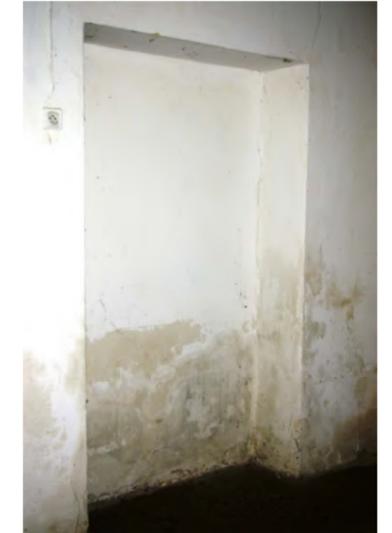
Abb. 139 Wandverfärbung (H-03)

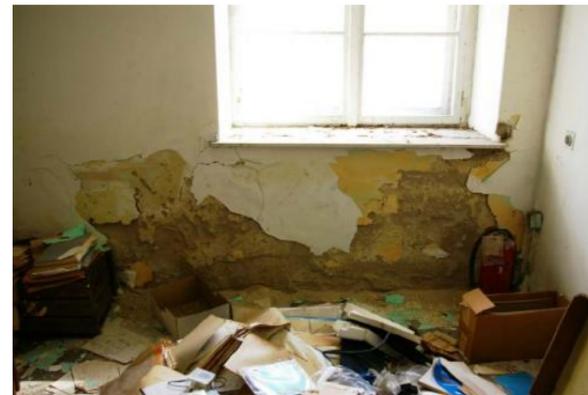
Wesentlichen Schäden der Innenräume sind sehr starke Abplatzungen der Putzoberfläche und/oder des Putzgrundes. Die großen Beschädigungen spiegeln sich an der östlichen Fassade wider. In den Räumen sind die meisten bereits im Punkt I. und II. erwähnten Schäden ebenfalls sichtbar. Glücklicherweise müssen nur drei Räumlichkeiten dieser Kategorie zugewiesen werden.

Abb. 142 Abplatzung des Putzgrundes (H-11)

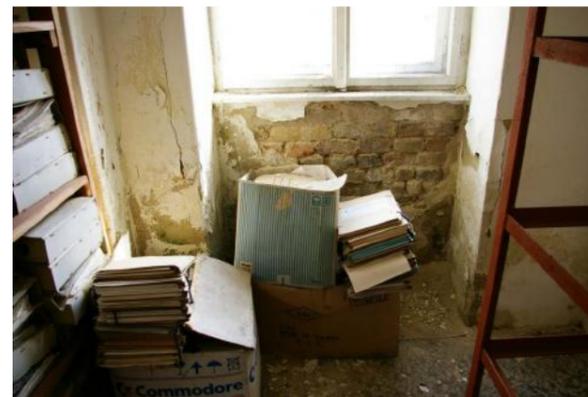
Abb. 143 Abplatzung des Putzgrundes (H-13)

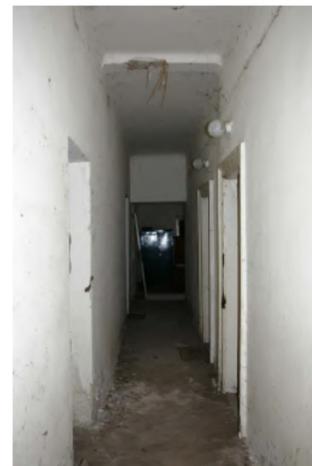
Abb. 172

Schäden: - Abplatzungen der Putzoberflächen
- Abplatzung des Putzes beim Unterzug
- Wandverfärbungen
- Haarrisse

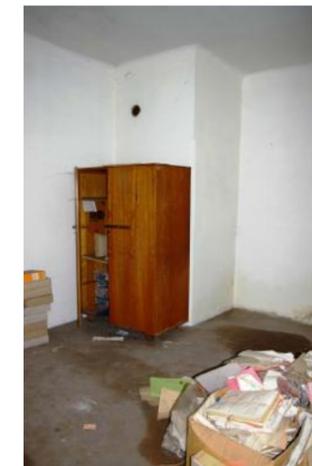
Abb. 175

Schäden: - Abplatzungen der Putzoberfläche
- Wandverfärbungen
- Risse an den Wänden

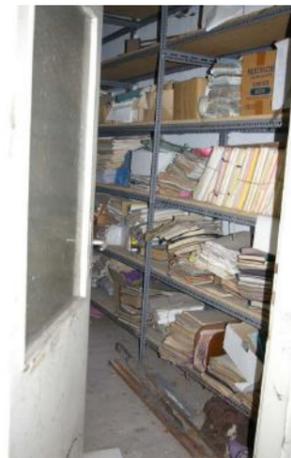
Abb. 178

Schäden: - Verfärbung der Oberflächen

- Risse beim Fenster, an der Kaminwand
und Decke

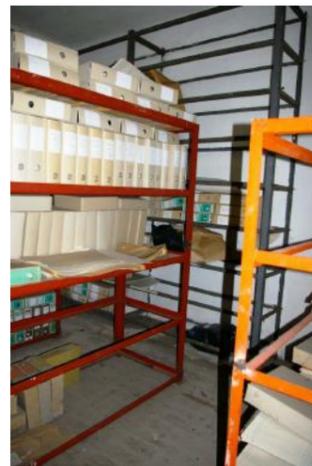
Abb. 184

Schäden: - Risse an der Decke

- Abplatzungen der Putzoberfläche

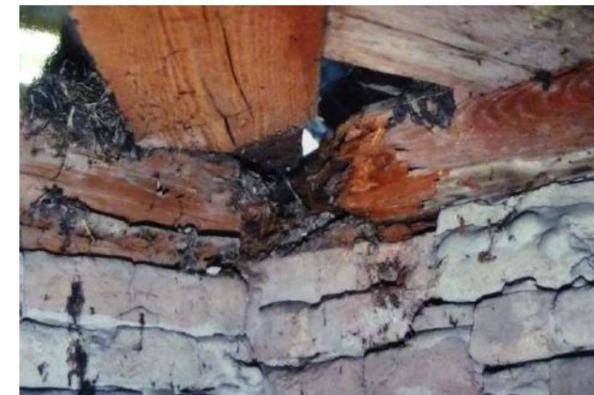
Die Konstruktion bei der südlichen Wand erlitt Totalschaden, der restliche Teil befindet sich im guten Zustand. Die Mauerbänke sind teilweise nicht nur an der südlichen Seite,

Abb. 221 Verfaulte Holzelemente (Süd)

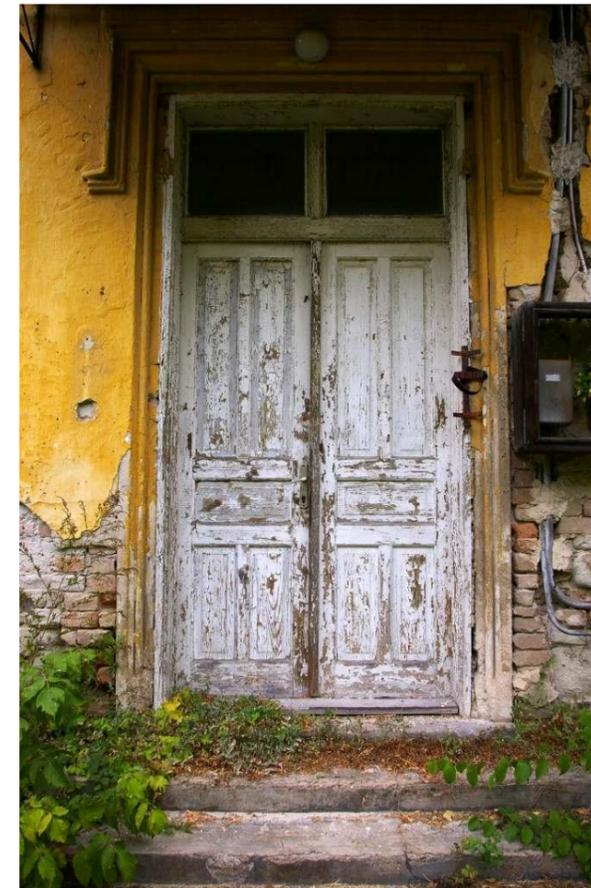
Die Holzelemente, wie beispielsweise die Holztür und die Holzfenster werden ebenfalls durch die Umwelteinflüsse beschädigt (Abb. 230). Die Oberflächen sind stellenweise abgeblättert. Die Verglasungen einiger Fenster fehlen.

Abb. 230 Abgeblätterte Farbe der Eingangstür

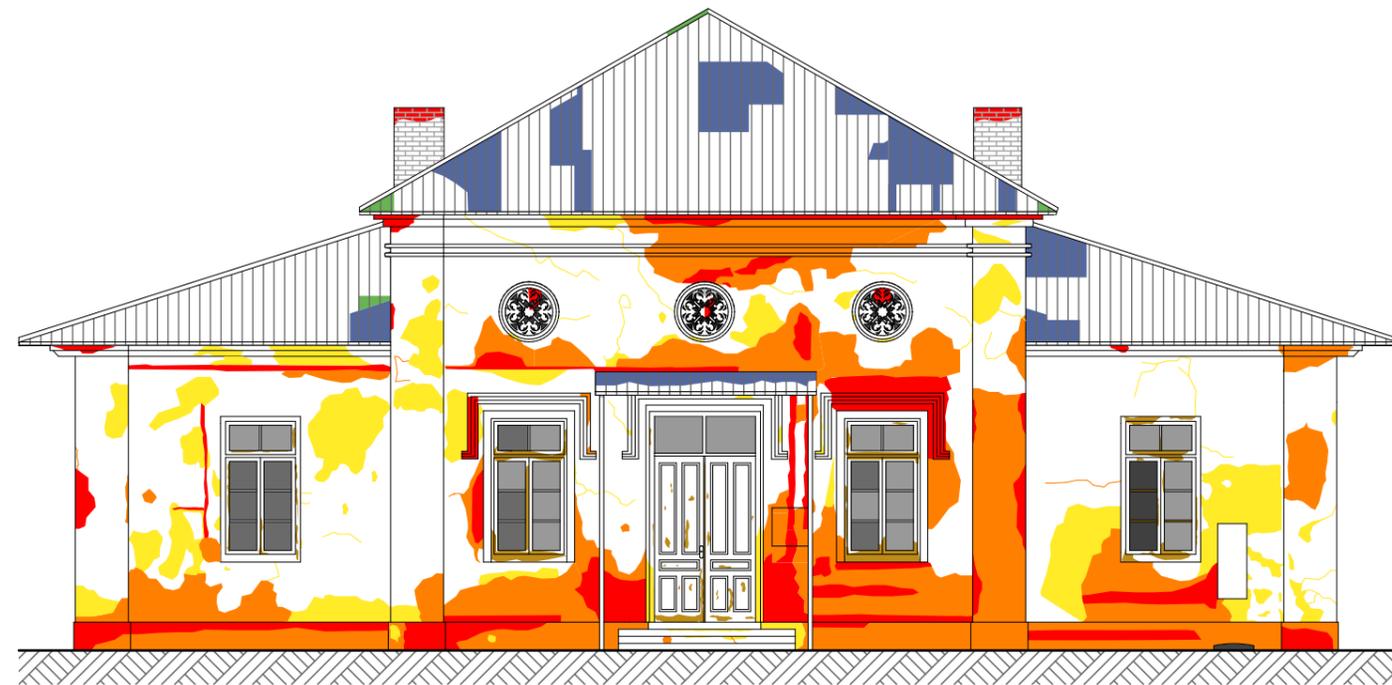
Dach ist nicht sichtbar.
Sockel ist wegen der Vegetation nicht sichtbar, ein Teil der Beschädigung ist vermeintlich.

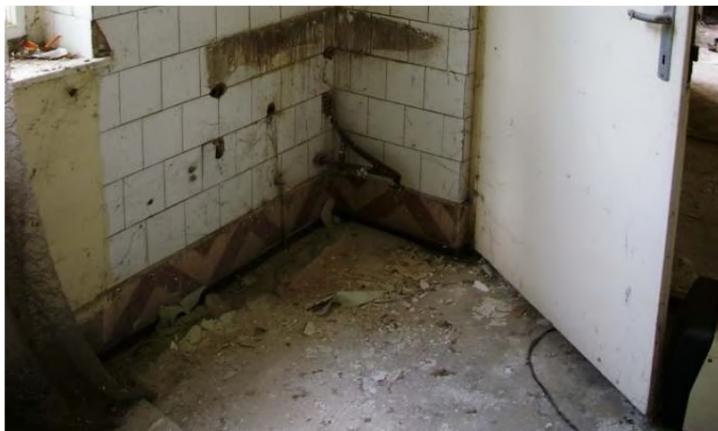
Abb. 236 Abgelöster Bodenbelag (S-03)

Allgemeines ist festzustellen, dass die Bodenbeläge der Innenräume teilweise bereits beschädigt sind. Das Linoleum ist stellenweise verfärbt und löst sich ab (Abb. 235-237). Überdies hinaus sind die Oberflächen der Holzelemente, welche mit der Fassade im direkten Kontakt stehen, wie zum Beispiel die Fensterrahmen, Fensterflügel bzw. Fensterbänke auch in den Räumlichkeiten teilweise abgeblättert (Abb. 238-239).

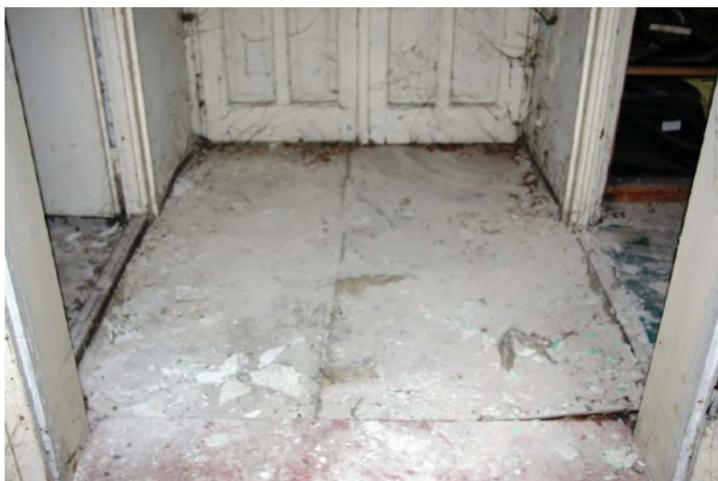
Abb. 237 Abgelöster Bodenbelag (S-01)

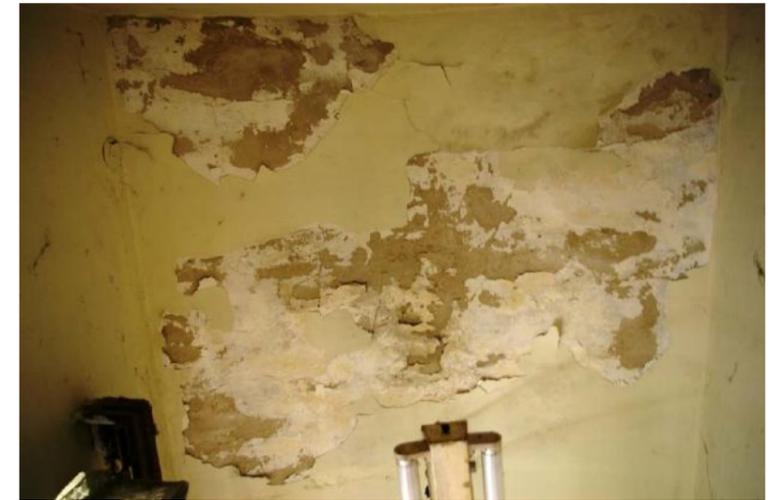
Abb. 243 Abgeplatzte Putzoberfläche an der Decke (S-10)

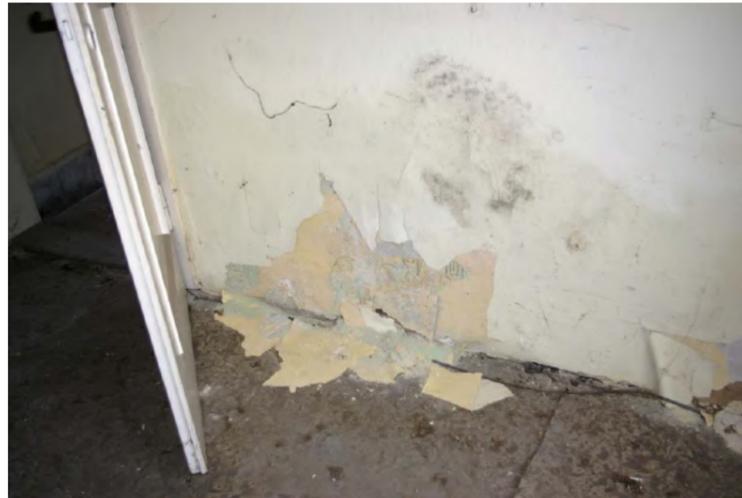
Abb. 241 Leicht abgeplatzte Putzoberfläche (S-07)

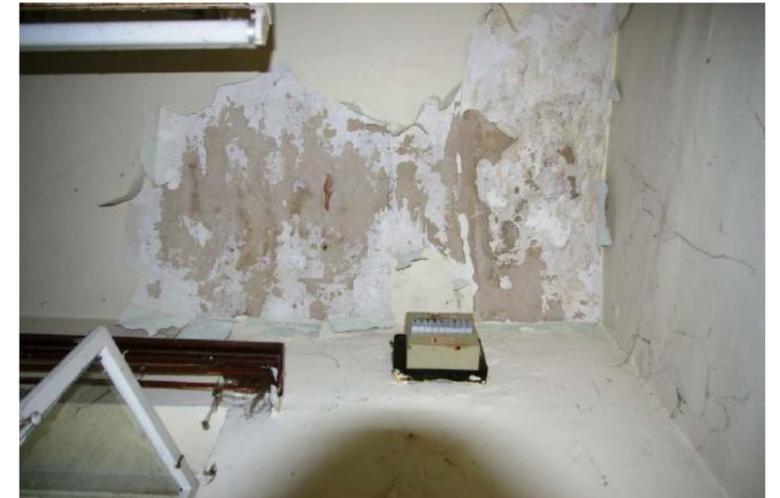
Abb. 244 Abgeplatzte Putzoberfläche an der Decke (S-02)

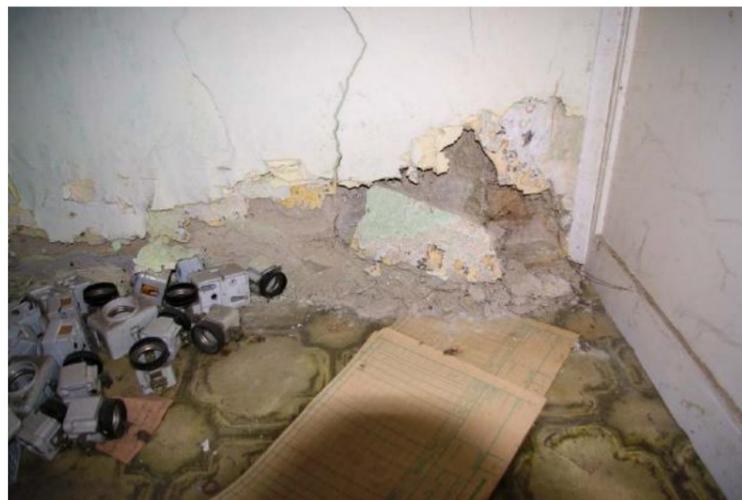
Abb. 242 Abgeplatzte Putzoberfläche des Sockelbereiches (S-06)

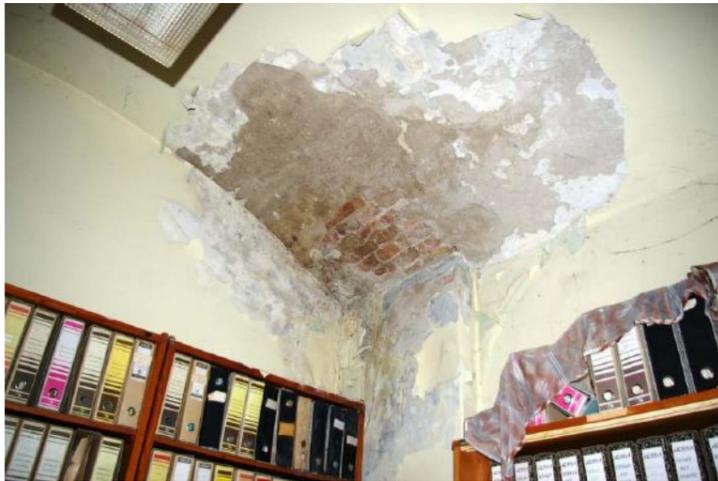
Wesentliche Beschädigungen der Innenräume sind die starken Abplatzungen der Putzoberfläche und/oder des Putzgrundes, wobei die Baukonstruktion oft sichtbar wurde. In diesen Fällen erschienen die Schadensphänomene an der Decke (Abb. 246-248), wo die Dachkonstruktion bereits verfaulte und die Feuchtigkeit die Deckenkonstruktion erreichte. Diese Erscheinungen sind natürlich auch an der Fassade bemerkbar. In den Räumen treffen die meisten bereits im Punkt I. erwähnte Schäden ebenfalls zu. Glücklicherweise gehören zu dieser Kategorie nur drei Räume des Objektes.

Abb. 247 Wesentliche Putzabplatzung an der Decke (S-08)

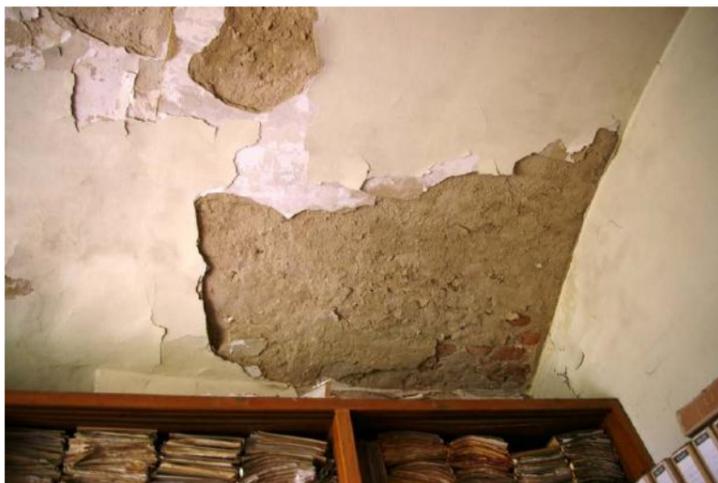
Abb. 248 Starke Putzoberflächenabplatzung an der Decke (S-09)

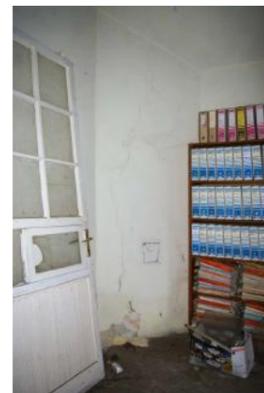
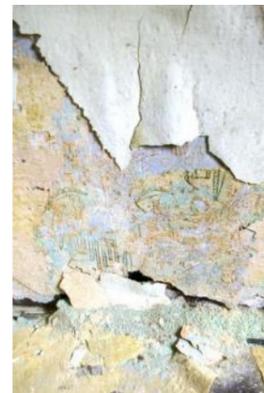
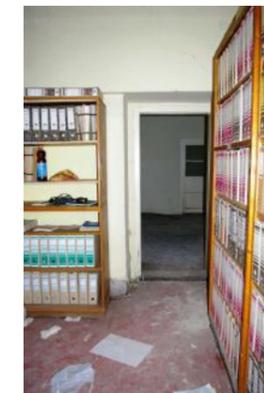
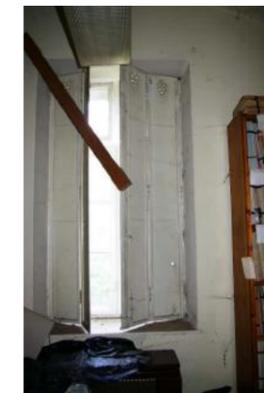
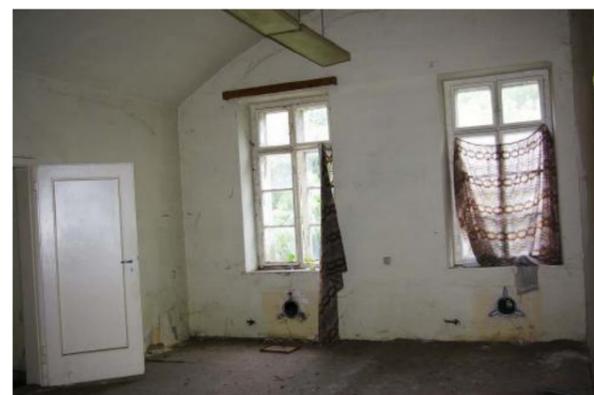
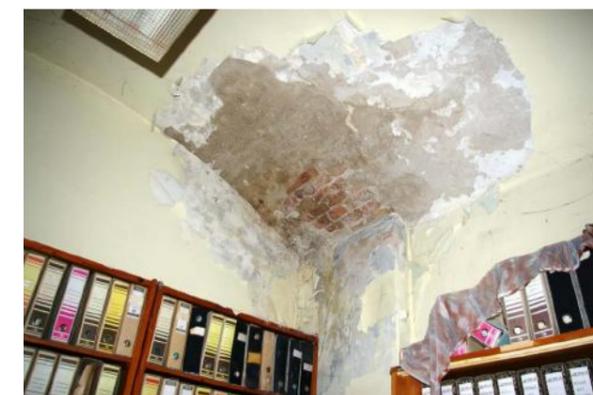
Raum: **S-09**

Schäden: - Wandverfärbungen

- starke Abplatzung der Putzoberfläche an der Decke

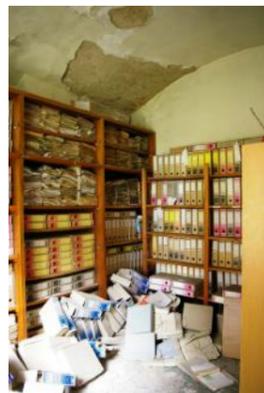
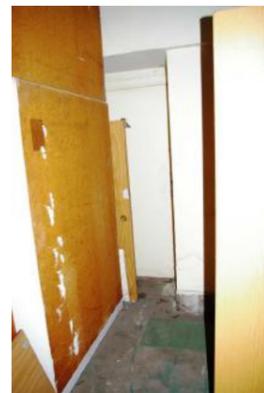
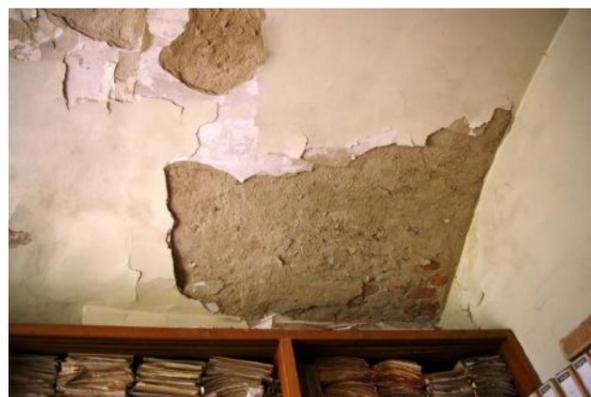
Raum: **S-10**

Schäden: - Abplatzung der Putzoberfläche an der

- Risse und Abblättern an der

Putzoberfläche der Wände
